# Asbestinventarisatetest

Guilleminlaan 20, 9500 Geraardsbergen

Attestnummer : 20241218-000180.000

Uitgegeven op : 18.12.2024

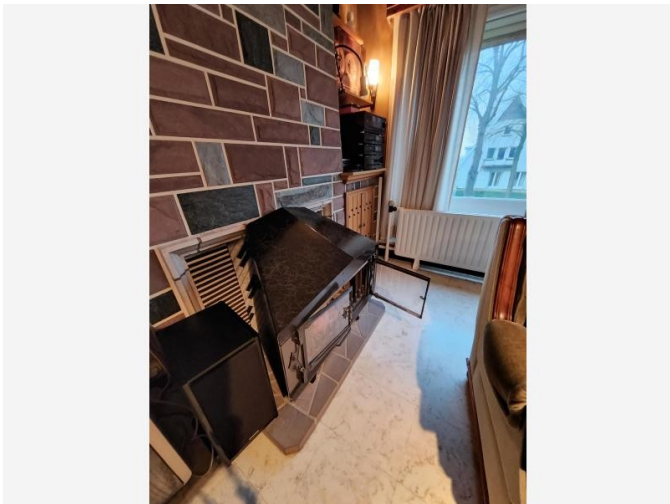
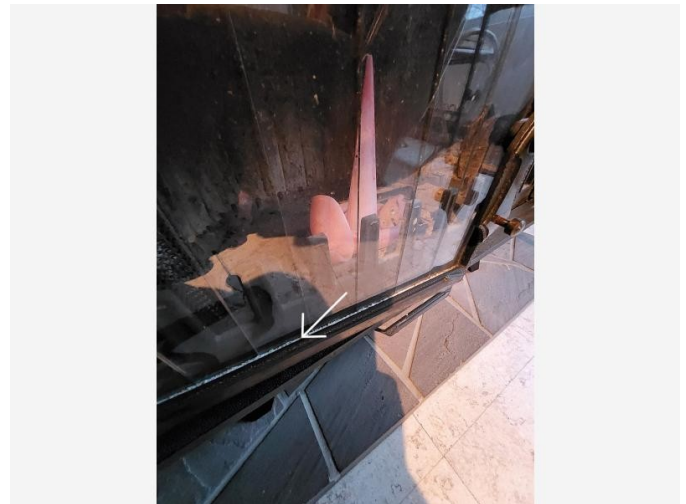
Het asbestmateriaal valt onder de mijlpaal van 2034.

**Dringend verwijderen**

Eindbeoordeling materiaalrisico	Hoog materiaalrisico en/of hoge kans op vezelvrijgave
---------------------------------	---

Gebondenheid	Categorie 3: niet-hechtgebonden met weinig of geen matrix
Asbestsoort (vezeltype)	Alleen chrysotiel
Asbestconcentratie	Hoog ( $\geq 50\%$ )
Afschermingsgraad van het gehele materiaal	Geheel of deels (ook) vrij aan binnenluchtstromen
Toestand van het materiaal	Licht beschadigd, licht verweerd. Intact calciumsilicaatmateriaal of categorie III 'gebondenheid'

Beschrijving	KOORD KACHEL
Omgeving	Binnen
Primaire drager	Ruimteverwarming
Asbestmateriaal	Koord, lint, band, strip
Bindmiddel van asbestmateriaal	Weinig of geen bindmiddel (textiel, bevloeking, ...)
Gebondenheid op basis van bindmiddel	Niet-hechtgebonden
Hoeveelheid (lengte - omtrek - aantal)	<ul style="list-style-type: none"><li>• 1,00 m - 0,40 cm - 1 stuk</li></ul>
Totale oppervlakte	0,004 m <sup>2</sup>
Eenvoudig bereikbaar	Ja
Bevestigingswijze	<ul style="list-style-type: none"><li>• Onbekend</li></ul>
Identificatiemethode	Vaststelling zonder monstername
Destructieve handeling voor identificatie	Nee

- Zorg voor een veilig beheer. Vermijd het beschadigen van het asbestmateriaal. Controleer de toestand jaarlijks op wijzigingen.
- Verwijder dit asbestmateriaal zo snel mogelijk. Volg de toestand goed op.

- Eenvoudige handelingen: mag via doe-het-zelf of door werknemer(s) met opleidingsattest eenvoudige handelingen  
Fixeren.

Gebruik uw persoonlijke beschermingsmiddelen.

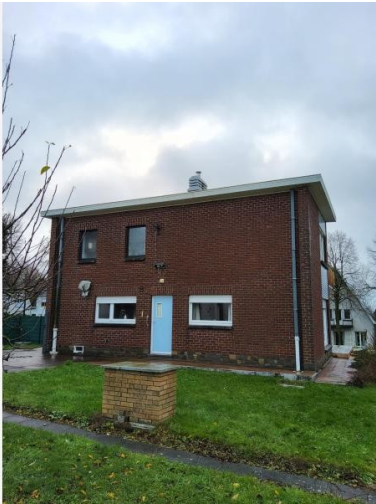
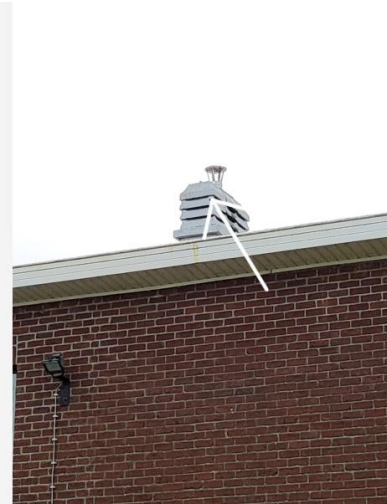
Het asbestmateriaal valt onder de mijlpaal van 2034.

Verwijderen

Eindbeoordeling materiaalrisico	Zeer laag materiaalrisico en/of zeer lage kans op vezelvrijgave
---------------------------------	---

Gebondenheid	Categorie 1: hechtgebonden in oorsprong
Asbestsoort (vezeltype)	Alleen chrysotiel
Asbestconcentratie	Laag (< 50%)
Afschermingsgraad van het gehele materiaal	Geheel of deels vrij aan de buitenlucht
Toestand van het materiaal	Onbeschadigd, niet verweerd

Beschrijving	SCHOUWHOED DAK
Omgeving	Buiten
Primaire drager	Plat dak
Asbestmateriaal	Schouwhoed, ventilatiekap (anti-windval)
Bindmiddel van asbestmateriaal	Cement
Gebondenheid op basis van bindmiddel	Hecht
Hoeveelheid (gewicht - aantal)	<ul style="list-style-type: none"><li>• 10,00 kg - 1 stuk</li><li>• 10,00 kg - 1 stuk</li><li>• 10,00 kg - 1 stuk</li></ul>
Totaal gewicht	30,00 kg
Eenvoudig bereikbaar	Ja
Bevestigingswijze	<ul style="list-style-type: none"><li>• Verlijmd, ingegoten, versmeerd</li></ul>
Identificatiemethode	Vaststelling zonder monsternamen
Destructieve handeling voor identificatie	Nee

- Zorg voor een veilig beheer. Vermijd het beschadigen van het asbestmateriaal. Controleer de toestand jaarlijks op wijzigingen.
- Zorg voor een veilig beheer en verwijder dit asbestmateriaal wanneer het bij werken eenvoudig bereikbaar wordt. Controleer de toestand jaarlijks op wijzigingen.

- Eenvoudige handelingen: mag via doe-het-zelf of door werknemer(s) met opleidingsattest eenvoudige handelingen  
Bij het verwijderen in gehele delen verwijderen.  
Niet beschadigen en of breken.  
Gebruik uw persoonlijke beschermingsmiddelen.

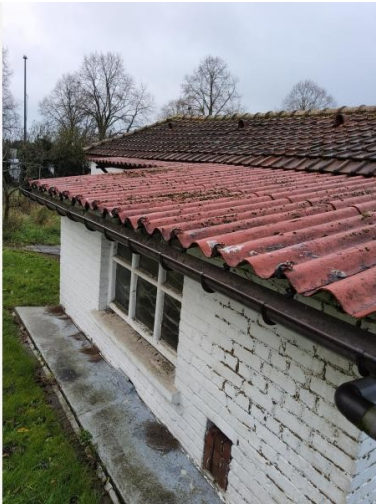
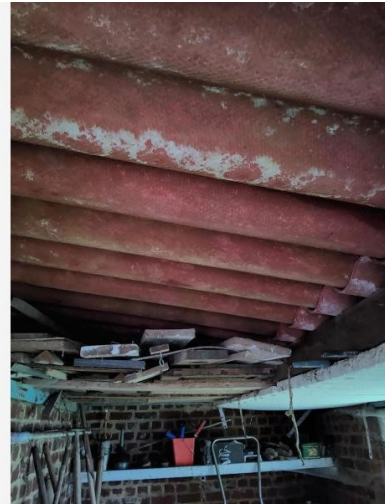
Het asbestmateriaal valt onder de mijlpaal van 2034.

Verwijderen

Eindbeoordeling materiaalisico	Laag materiaalisico en/of verlaagde kans op vezelvrijgave
--------------------------------	---

Gebondenheid	Categorie 1: hechtgebonden in oorsprong
Asbestsoort (vezeltype)	Alleen chrysotiel
Asbestconcentratie	Laag (< 50%)
Afschermingsgraad van het gehele materiaal	Geheel of deels vrij aan de buitenlucht
Toestand van het materiaal	Licht beschadigd, licht verweerd. Intact calciumsilicaatmateriaal of categorie III 'gebondenheid'

Beschrijving	GOLFPLATEN DAKBEDEKKING TUINHUIS
Omgeving	Grenst aan binnen- en buitenlucht
Primaire drager	Schuin dak
Asbestmateriaal	Dak- en gevelbekleding - Golfplaat
Bindmiddel van asbestmateriaal	Cement
Gebondenheid op basis van bindmiddel	Hecht
Hoeveelheid (oppervlakte - aantal)	<ul style="list-style-type: none"><li>• 13,00 m<sup>2</sup> - 1 stuk</li></ul>
Totale oppervlakte	13,00 m <sup>2</sup>
Eenvoudig bereikbaar	Ja
Bevestigingswijze	<ul style="list-style-type: none"><li>• Geschroefd</li><li>• Genageld, geniet</li></ul>
Identificatiemethode	Vaststelling zonder monsternamen
Destructieve handeling voor identificatie	Nee

- Zorg voor een veilig beheer. Vermijd het beschadigen van het asbestmateriaal. Controleer de toestand jaarlijks op wijzigingen.
- Zorg voor een veilig beheer en verwijder dit asbestmateriaal wanneer het bij werken eenvoudig bereikbaar wordt. Controleer de toestand jaarlijks op wijzigingen.

- Eenvoudige handelingen: mag via doe-het-zelf of door werknemer(s) met opleidingsattest eenvoudige handelingen  
Bij het verwijderen in gehele delen verwijderen.  
Niet beschadigen en of breken, zodat er geen vezels vrijkomen. (fixeren)  
Gebruik uw persoonlijke beschermingsmiddelen.

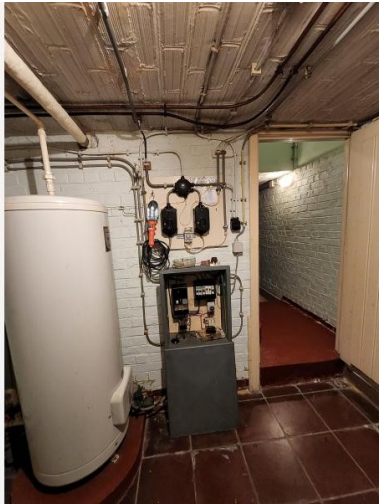
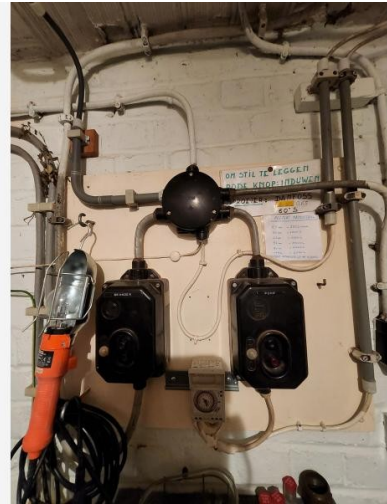
Het asbestmateriaal valt onder de mijlpaal van 2040.

Zorgvuldig beheren

Eindbeoordeling materiaalisico	Laag materiaalisico en/of verlaagde kans op vezelvrijgave
--------------------------------	---

Gebondenheid	Categorie 1: hechtgebonden in oorsprong
Asbestsoort (vezeltype)	Crocidoliet aanwezig
Asbestconcentratie	Laag (< 50%)
Afschermingsgraad van het gehele materiaal	Geheel of deels (ook) vrij aan de binnenlucht
Toestand van het materiaal	Onbeschadigd, niet verweerd

Beschrijving	BAKELIET
Omgeving	Binnen
Primaire drager	Binnenwand
Asbestmateriaal	Plaat, paneel, tablet - Type Bakeliet
Bindmiddel van asbestmateriaal	Kunststof of -hars
Gebondenheid op basis van bindmiddel	Hecht
Hoeveelheid (oppervlakte - dikte - aantal)	• 0,50 m <sup>2</sup> - 10,00 cm - 1 stuk
Totaal volume	0,05 m <sup>3</sup>
Eenvoudig bereikbaar	Ja
Bevestigingswijze	• Geschroefd
Identificatiemethode	Vaststelling zonder monstername
Destructieve handeling voor identificatie	Nee
Opmerking	Verschillende bakeliet schakelaars, stopcontacten, verdeeldoos in de kelder/garage.

- Zorg voor een veilig beheer. Vermijd het beschadigen van het asbestmateriaal. Controleer de toestand jaarlijks op wijzigingen.
- Zorg voor een veilig beheer en verwijder dit asbestmateriaal wanneer het bij werken eenvoudig bereikbaar wordt. Controleer de toestand jaarlijks op wijzigingen.

- Eenvoudige handelingen: mag via doe-het-zelf of door werknemer(s) met opleidingsattest eenvoudige handelingen  
In gehele delen verwijderen.  
Niet beschadigen en of breken.  
Gebruik uw persoonlijke beschermingsmiddelen.

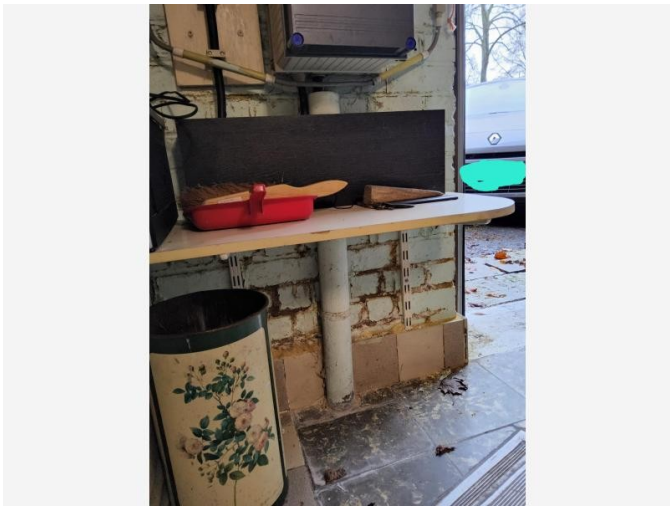
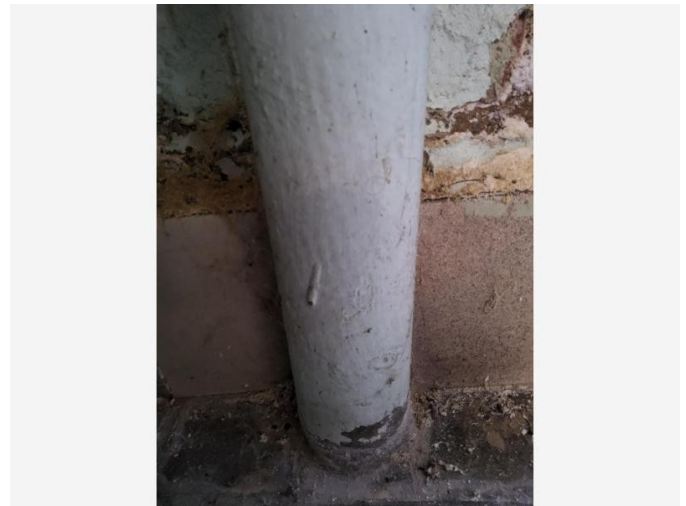
Het asbestmateriaal valt onder de mijlpaal van 2040.

Zorgvuldig beheren

Eindbeoordeling materiaalisico	Laag materiaalisico en/of verlaagde kans op vezelvrijgave
--------------------------------	---

Gebondenheid	Categorie 1: hechtgebonden in oorsprong
Asbestsoort (vezeltype)	Alleen chrysotiel
Asbestconcentratie	Laag (< 50%)
Afschermingsgraad van het gehele materiaal	Geheel of deels (ook) vrij aan de binnenlucht
Toestand van het materiaal	Licht beschadigd, licht verweerd. Intact calciumsilicaatmateriaal of categorie III 'gebondenheid'

Beschrijving	CEMENT BUIS
Omgeving	Binnen
Primaire drager	Communicatie en elektrische infrastructuur en uitrusting
Asbestmateriaal	Buis, koker, leiding, pijp, doorvoer
Bindmiddel van asbestmateriaal	Cement
Gebondenheid op basis van bindmiddel	Hecht
Hoeveelheid (lengte - omtrek - dikte - aantal)	<ul style="list-style-type: none"><li>• 0,50 m - 20,00 cm - 1,00 cm - 1 stuk</li></ul>
Totaal volume	0,001 m <sup>3</sup>
Eenvoudig bereikbaar	Ja
Bevestigingswijze	<ul style="list-style-type: none"><li>• Verlijmd, ingegoten, versmeerd</li></ul>
Identificatiemethode	Vaststelling zonder monsternamen
Destructieve handeling voor identificatie	Nee
Opmerking	Buis rond elektriciteitskabel, onder elektriciteitsmeter.

- Zorg voor een veilig beheer. Vermijd het beschadigen van het asbestmateriaal. Controleer de toestand jaarlijks op wijzigingen.
- Zorg voor een veilig beheer en verwijder dit asbestmateriaal wanneer het bij werken eenvoudig bereikbaar wordt. Controleer de toestand jaarlijks op wijzigingen.

- Eenvoudige handelingen: mag via doe-het-zelf of door werknemer(s) met opleidingsattest eenvoudige handelingen  
Bij het verwijderen in gehele deel verwijderen.  
Niet beschadigen en of breken.  
Gebruik uw persoonlijke beschermingsmiddelen.

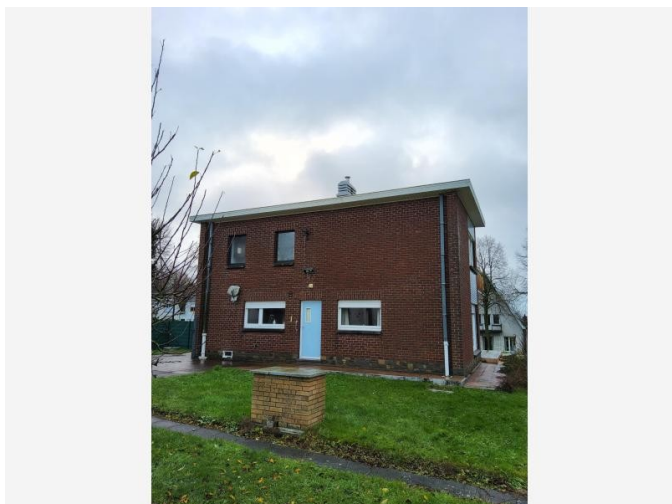
**Reden:** Het te onderzoeken materiaal situeert zich hoger dan 3,50 m te rekenen vanaf een veilige ondergrond

**Uitleg van de asbestdeskundige:** Plat dak niet inspecteerbaar.

Volgens eigenaar zou het dak bedekt zijn met roofing. (asbest verdacht)

Bij sloop en of renovatie aangeraden een destructief onderzoek te laten uitvoeren.

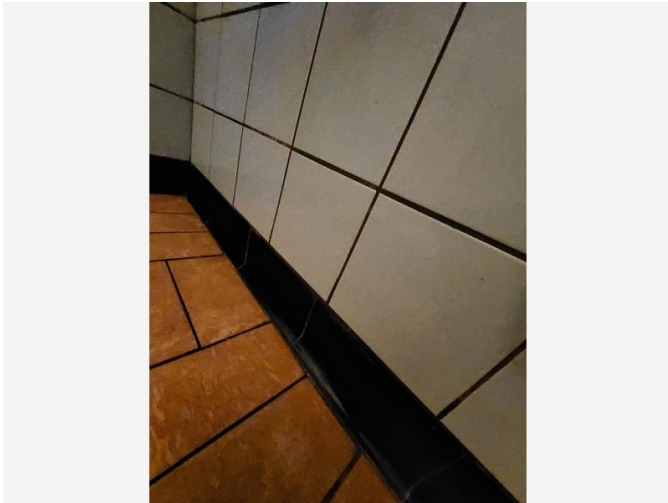
Vloer, wand tegels en plinten.

Bij sloop en of renovatie aangeraden een destructief onderzoek te laten uitvoeren, of er asbesthoudende lijm werd gebruikt.

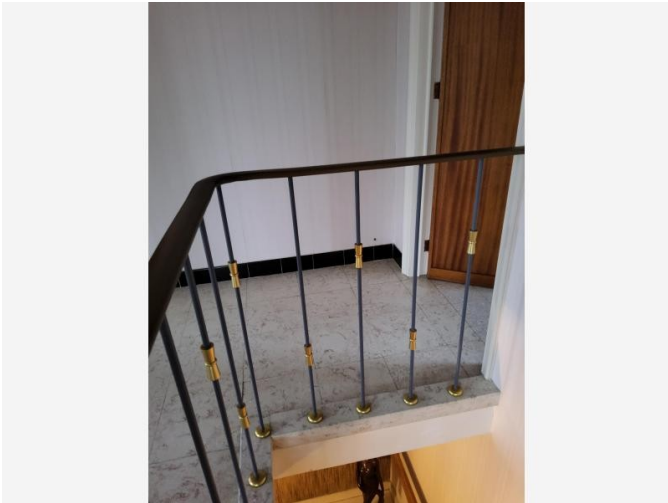
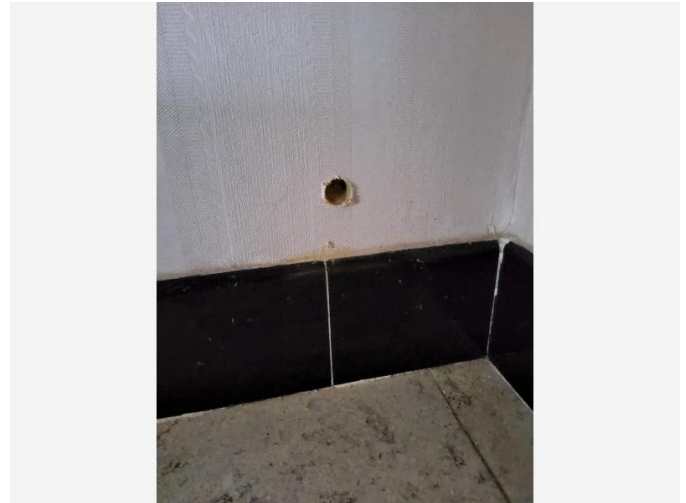
## Fiche 8: PLEISTER WAND

Geen asbest

#	Type	Referentie	Resultaat
8.1	Mengmonster	P094/MM01	Geen asbest

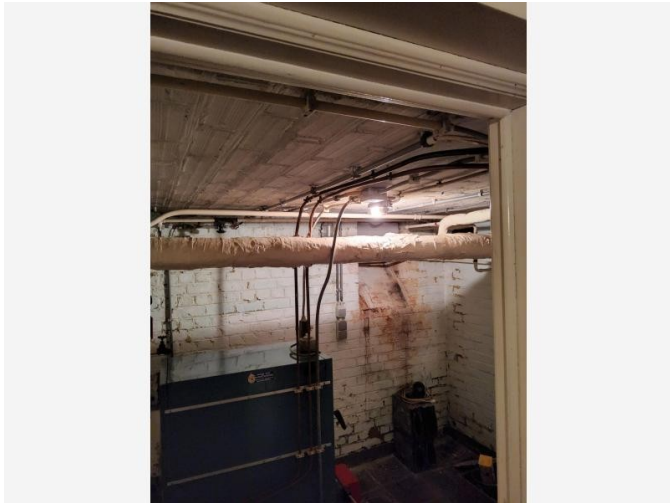
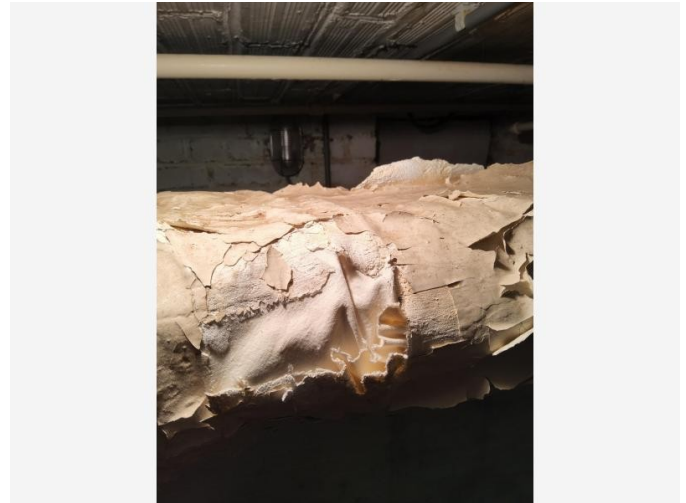
Geen asbest

#	Type	Referentie	Resultaat
9.1	Mengmonster	P094/MM03	Geen asbest

Beschrijving	LEIDING ISOLATIE IN GIPS
Omgeving	Binnen
Primaire drager	Ruimteverwarming
Bindmiddel van materiaal	Gips - kalk
Gebondenheid op basis van bindmiddel	Niet-hechtgebonden
Hoeveelheid (lengte - omtrek - dikte - aantal)	<ul style="list-style-type: none"><li>• 4,00 m - 40,00 cm - 5,00 cm - 1 stuk</li></ul>
Totaal volume	0,08 m <sup>3</sup>
Identificatiemethode	Vaststelling met monstername
Destructieve handeling voor identificatie	Nee

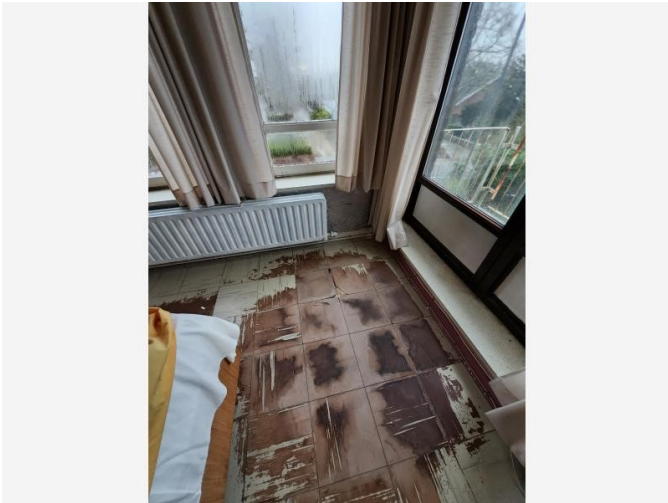
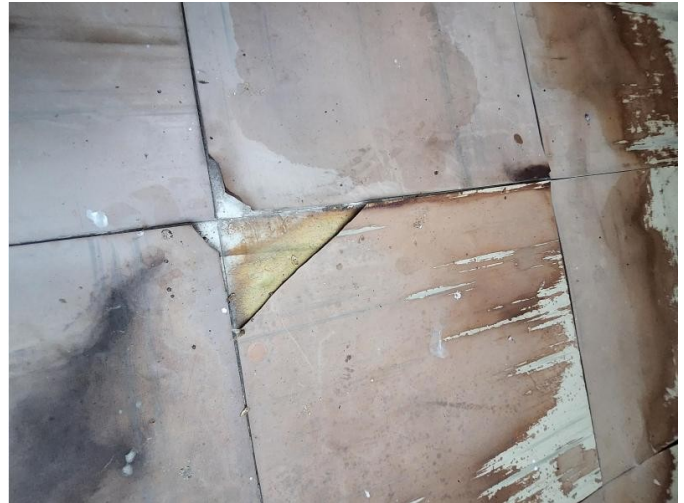
Geen asbest

#	Type	Referentie	Resultaat
10.1	Puntmonster	P094/MM04	Geen asbest

Beschrijving	VLOERTEGEL
Omgeving	Binnen
Primaire drager	Vloer
Bindmiddel van materiaal	Kunststof of -hars
Gebondenheid op basis van bindmiddel	Hecht
Hoeveelheid (oppervlakte - dikte - aantal)	• 20,00 m <sup>2</sup> - 0,40 cm - 1 stuk
Totaal volume	0,08 m <sup>3</sup>
Identificatiemethode	Vaststelling met monstername
Destructieve handeling voor identificatie	Nee

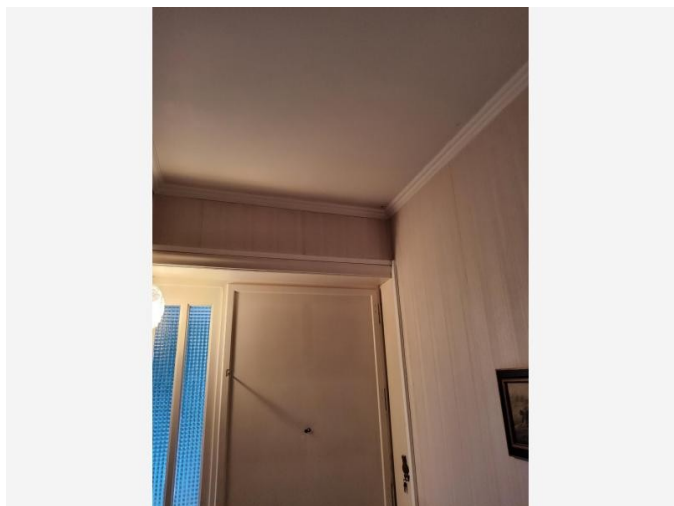
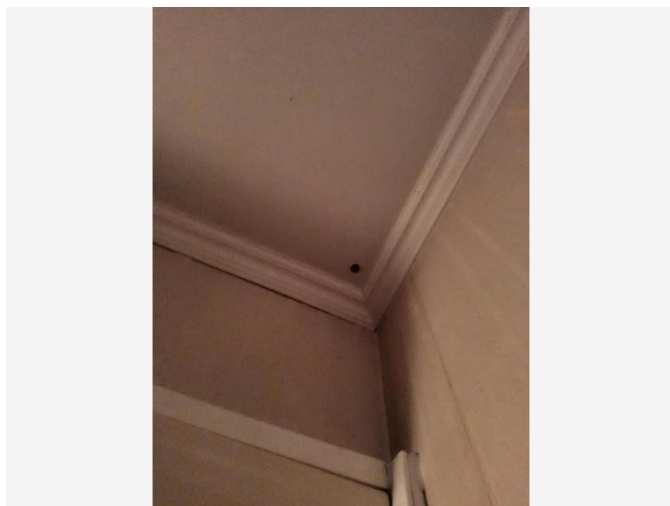
Geen asbest

#	Type	Referentie	Resultaat
11.1	Mengmonster	P094/MM02	Geen asbest

Beschrijving	PLEISTER PLAFOND
Omgeving	Binnen
Primaire drager	Plafond
Bindmiddel van materiaal	Gips - kalk
Gebondenheid op basis van bindmiddel	Niet-hechtgebonden
Hoeveelheid (oppervlakte - dikte - aantal)	• 200,00 m <sup>2</sup> - 2,00 cm - 1 stuk
Totaal volume	4,00 m <sup>3</sup>
Identificatiemethode	Vaststelling met monstername
Destructieve handeling voor identificatie	Nee
