Asbestinventarisatietest

Atembekestraat 65, 9500 Geraardsbergen

Attestnummer : 20241204-000412.000

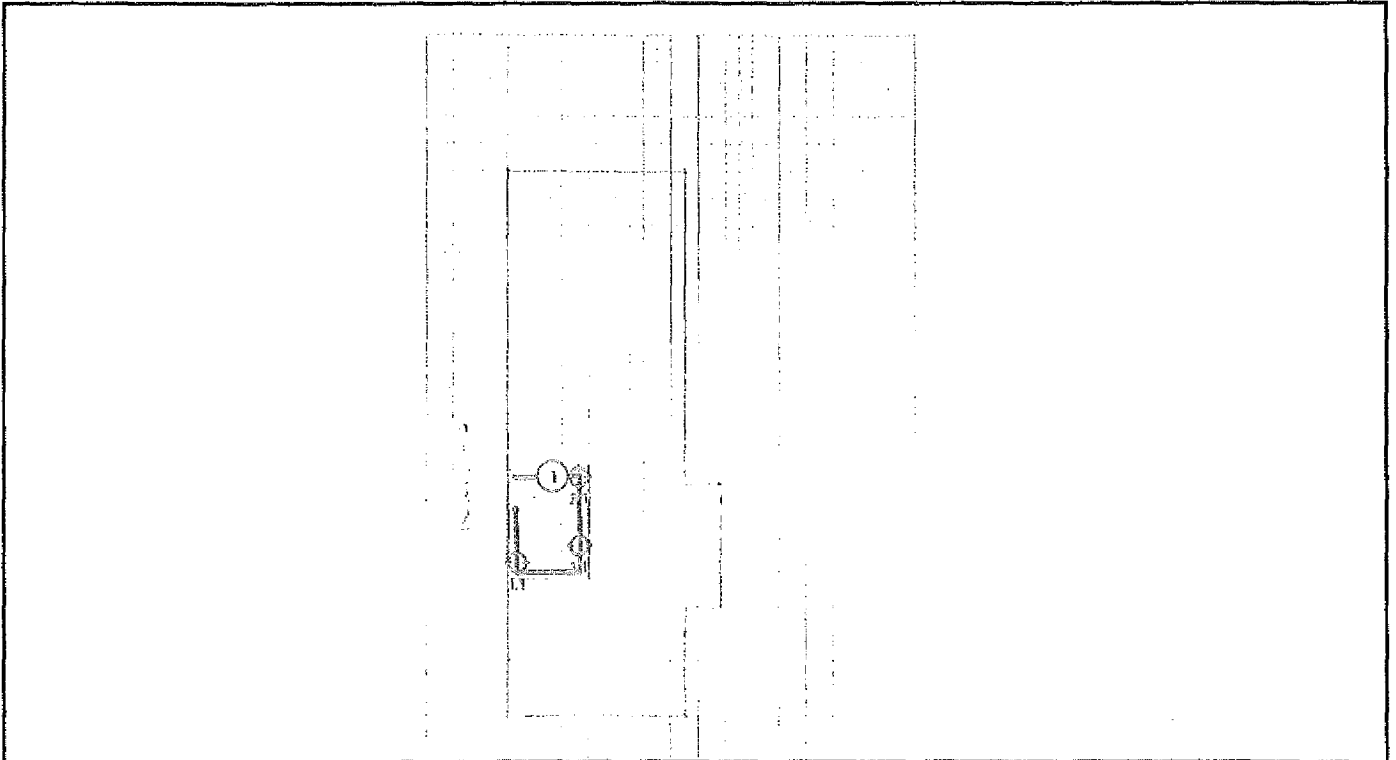
Plan 1.1: atembekestraat 65 plan kelder

Beschrijving	Type	Actie
1. thermische isolatie kelder, wasplaats verdiep 0, bergplaats verdiep +1	Asbestmateriaal	Verwijderen
1.1 Code: P108	Mengmonster	-
3. pleisterwerk muren gelijkvloers en verdiep 1	Geen asbest	-
3.1 Code: P109	Mengmonster	-

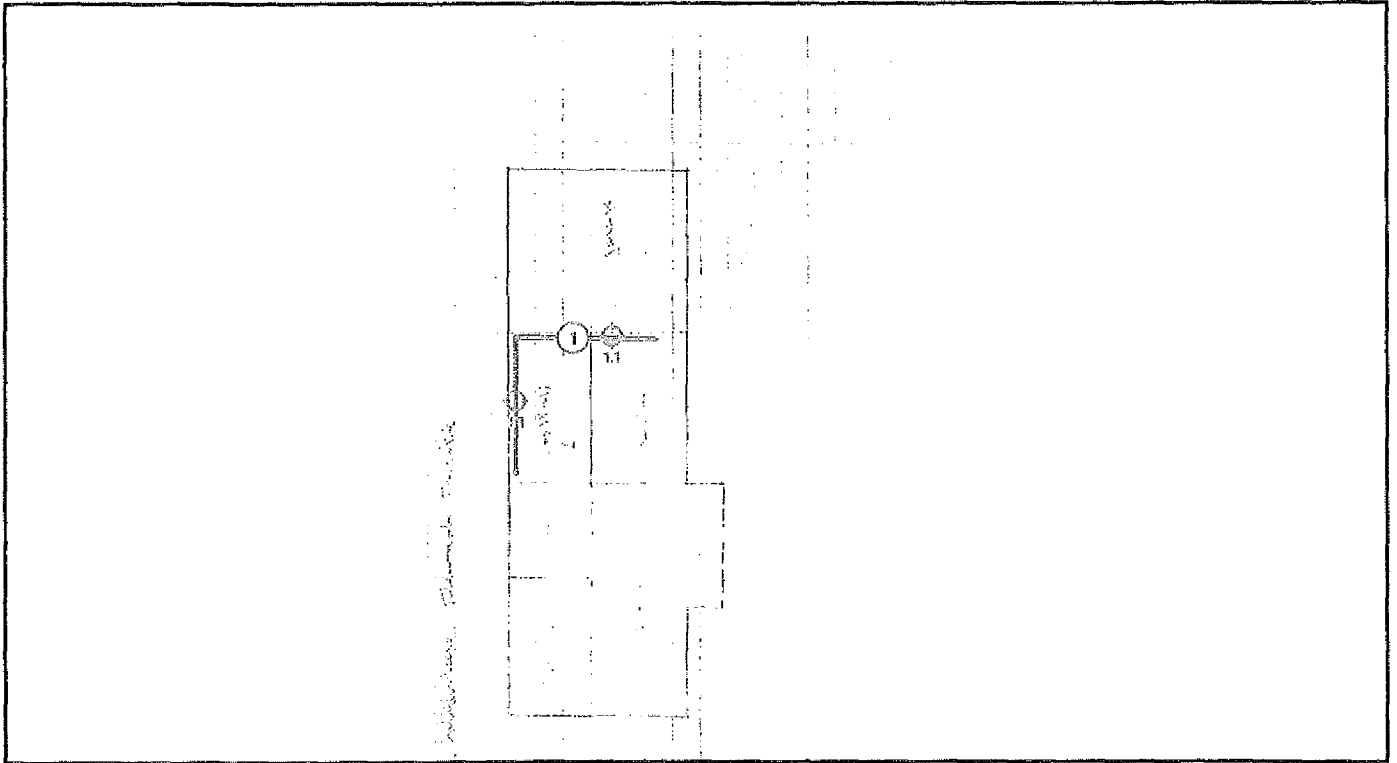
Plan 1.2: atembekestraat 65 gelijkvloers therm isolatie

Beschrijving	Type	Actie
1. thermische isolatie kelder, wasplaats verdiep 0, bergplaats verdiep +1	Asbestmateriaal

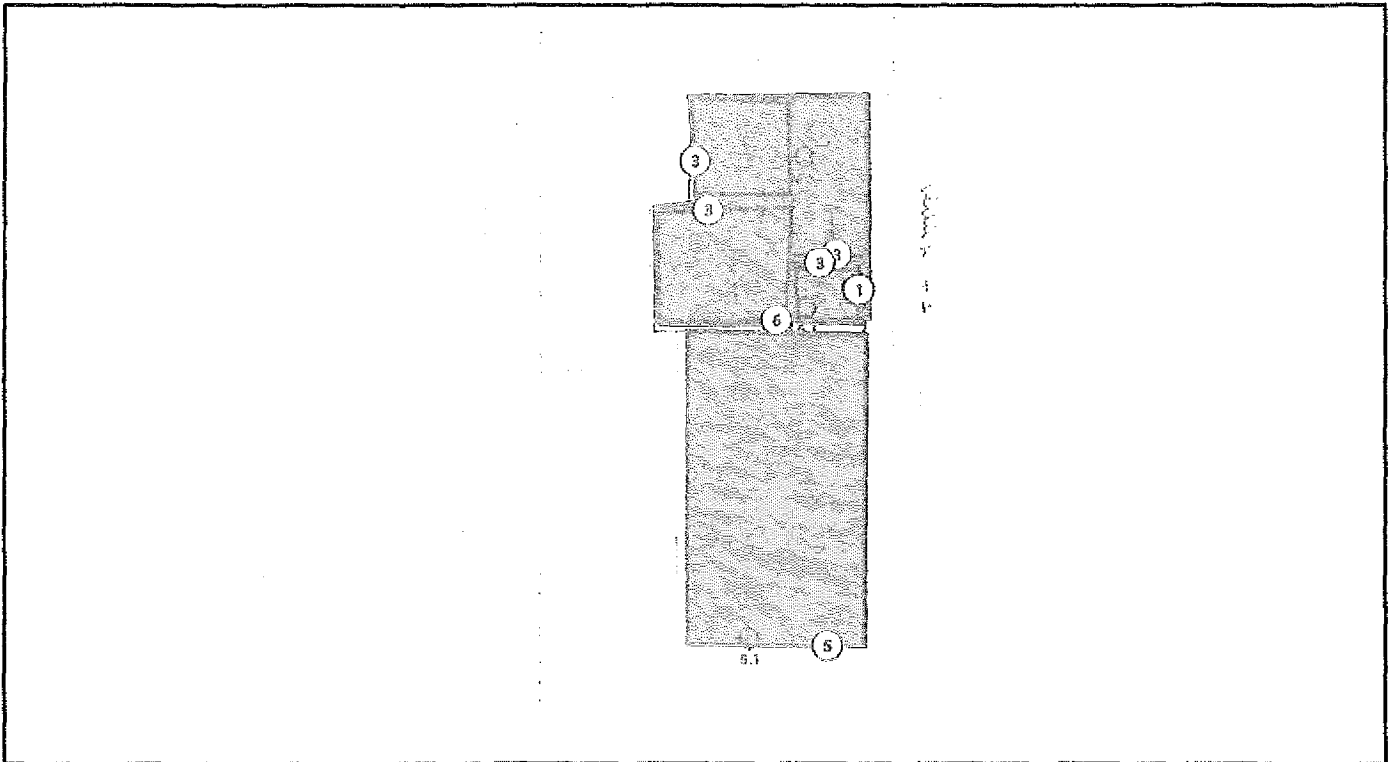
Plan 1.3: atembekestraat 65 verdiep +1

Beschrijving	Type	Actie
1. thermische isolatie kelder, wasplaats verdiep 0, bergplaats verdiep +1	Asbestmateriaal	Verwijderen
3. pleisterwerk muren gelijkvloers en verdiep 1	Geen asbest	-
5. roofing op plat dak achterbpuw	Geen asbest	-
5.1 Code: P107	Puntmonster	-
6. pleisterwerk plafonds verdiep 0 en +1	Geen asbest	-
6.1 Code: P110	Mengmonster	-

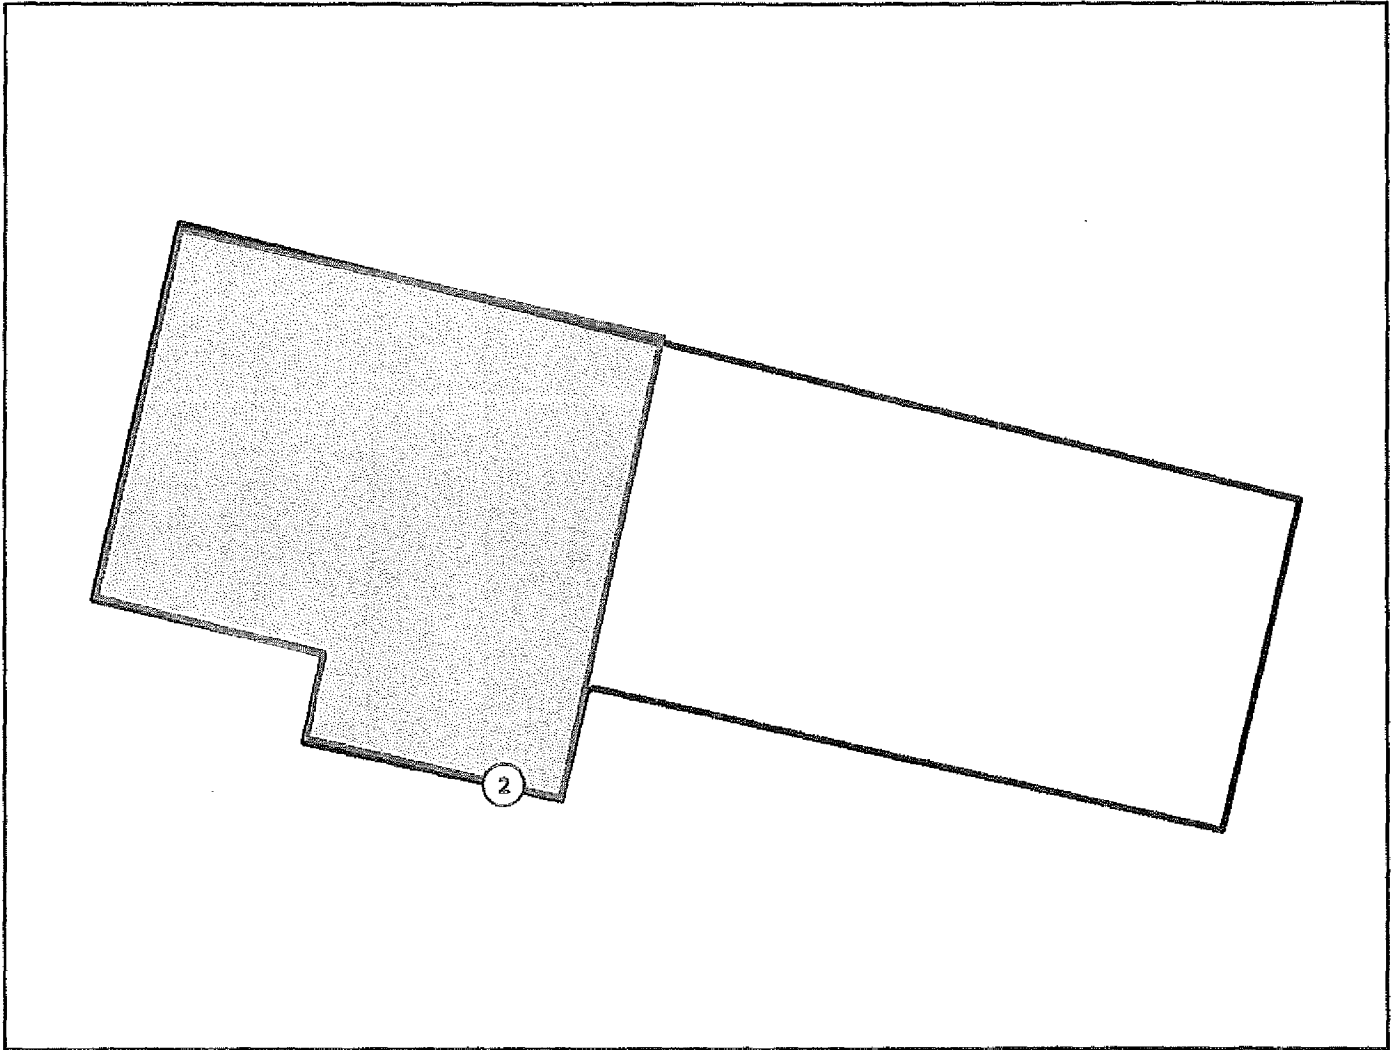
Plan 1.4: Hoofdgebouw plan verdiep +2

Beschrijving	Type	Actie
2. zolderdak, geen onderdak	Advies	-

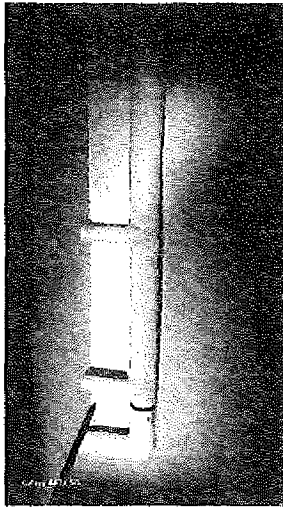
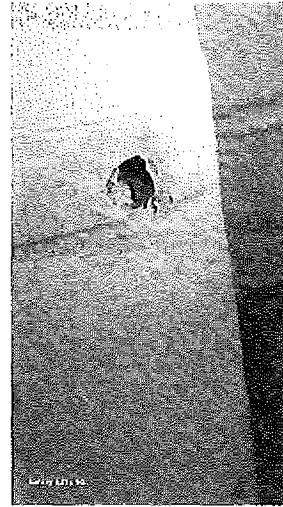
Fiche 1: thermische isolatie kelder, wasplaats verdiep 0, bergplaats verdiep +1

De isolatie is in goede staat, goed onderhouden, gefixeerd met meerdere verflagen.

Eindbeoordeling materiaalrisico Verhoogd materiaalrisico en/of verhoogde kans op vezelvrijgave

Gebondenheid	Categorie 2: niet-hechtgebonden met matrix
Asbestsoort (vezeltype)	Amfibool aanwezig, uitgezonderd crocidoliet
Asbestconcentratie	Laag (< 50%)
Afschermingsgraad van het gehele materiaal	Geheel of deels (ook) vrij aan de binnenlucht
Toestand van het materiaal	Licht beschadigd, licht verweerd. Intact calciumsilicaatmateriaal of categorie III 'gebondenheid'

#	Type	Referentie	Resultaat
1.1	Mengmonster	P108	Amosiet

- Verwijder dit asbestmateriaal zo snel mogelijk. Volg de toestand goed op.

- Hermetische zone (erkend asbestverwijderaars) thermische Isolatie met bochtenwerk

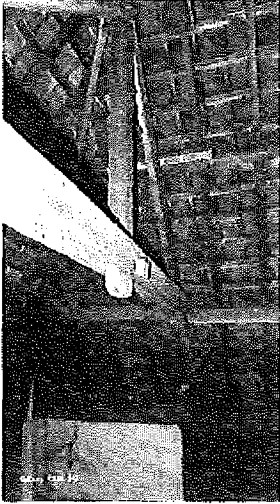
Fiche 2: zolderdak, geen onderdak

geen onderdak aanwezig
