# Asbestinventarisatetest

Gasthuisstraat 89, 9500 Geraardsbergen

Attestnummer : 20241106-000249.000

Uitgegeven op : 06.11.2024

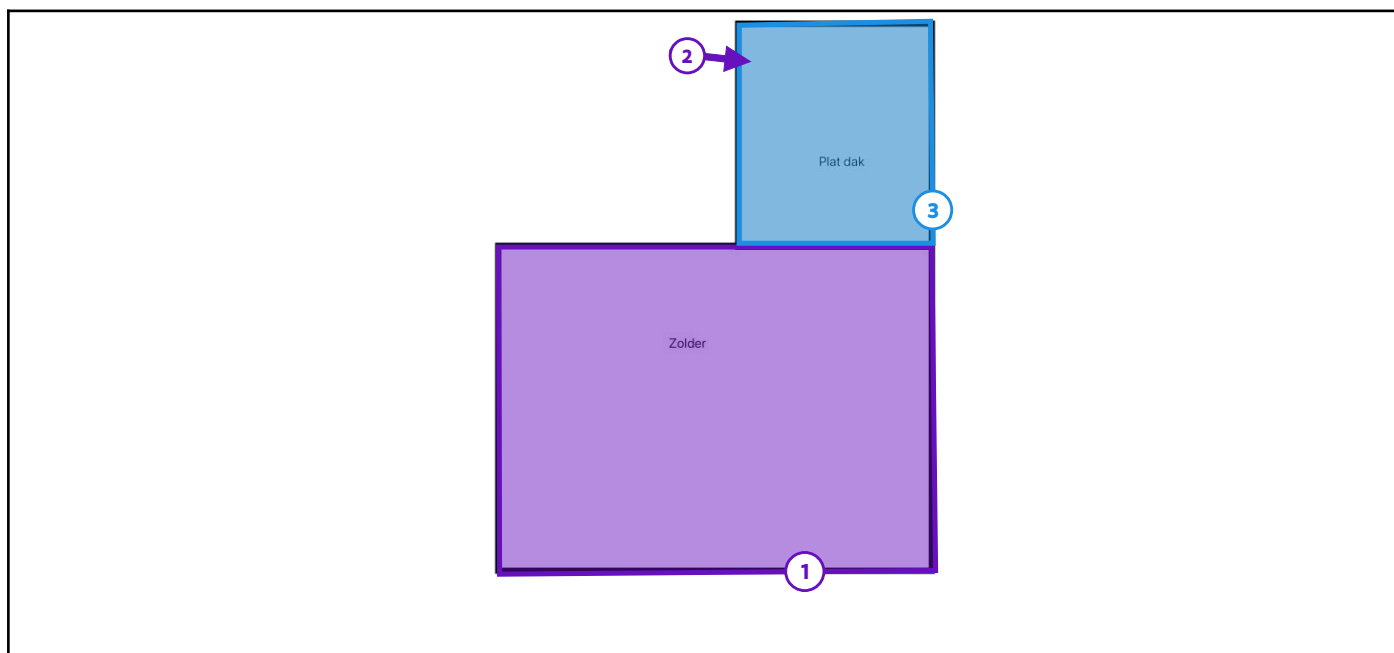
## Plan 1.3: Zolder

Beschrijving	Type	Actie
1. Onderdak	Beperking	-
2. Destructief onderzoek	Advies	-
3. Roofing	Geen asbest	-

Laat een bijkomend destructief onderzoek om te achterhalen of de roofing van het dak op het gedeelte van de badkamer asbesthoudend is.

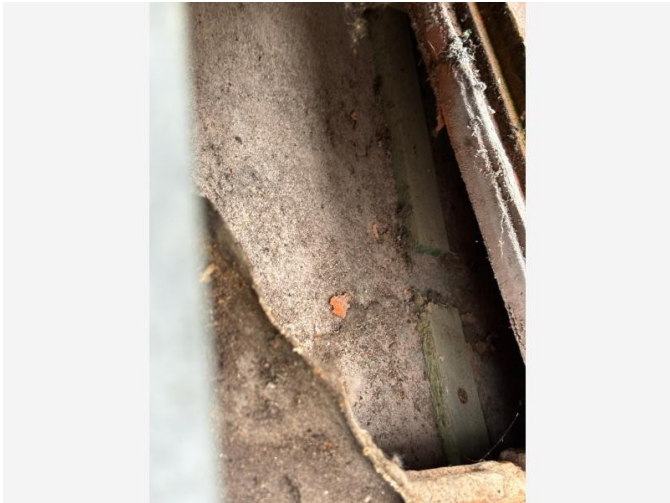
Situeringsfoto

**Reden:** Het onderzoek kan niet uitgevoerd worden binnen de bepalingen van de Welzijnswet

**Uitleg van de asbestdeskundige:** Ik kon niet op veilige manier het onderdak bestuderen en het dak is alsook volledig geïsoleerd en winddicht gemaakt. Bij het opheffen van de dakpan is wel de typische rooskleurig onderdak te zien.

(Asbest)materiaal	Plaat, paneel, tablet - Type Menuiserite
Karakterisatie	Asbest (verdacht)
Primaire drager	Schuin dak

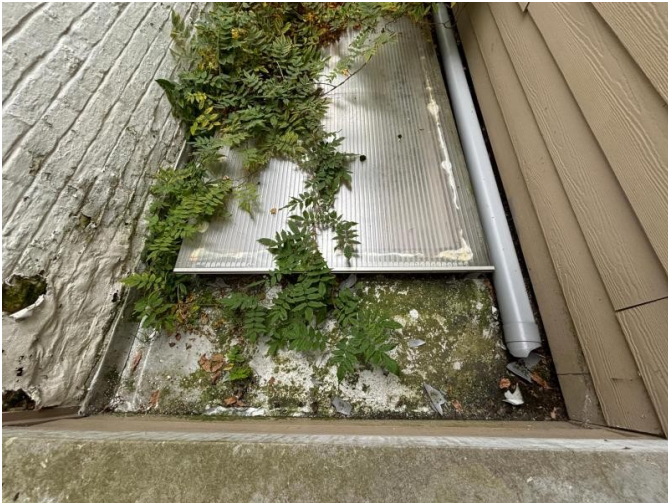
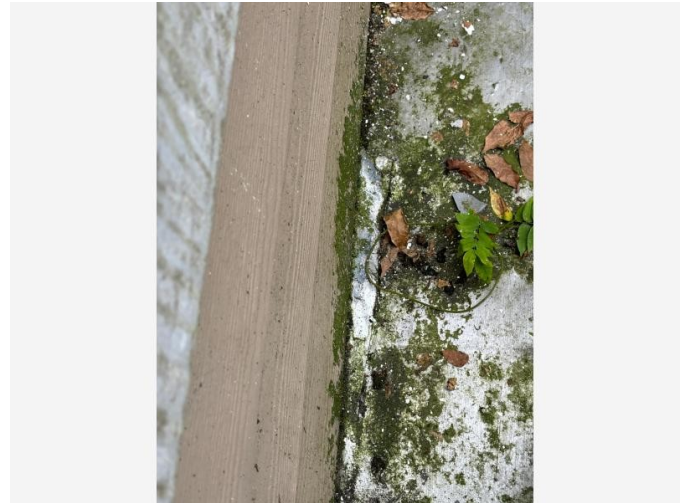
## Fiche 3: Roofing

Geen asbest

#	Type	Referentie	Resultaat
3.1	Puntmonster	GGR	Geen asbest

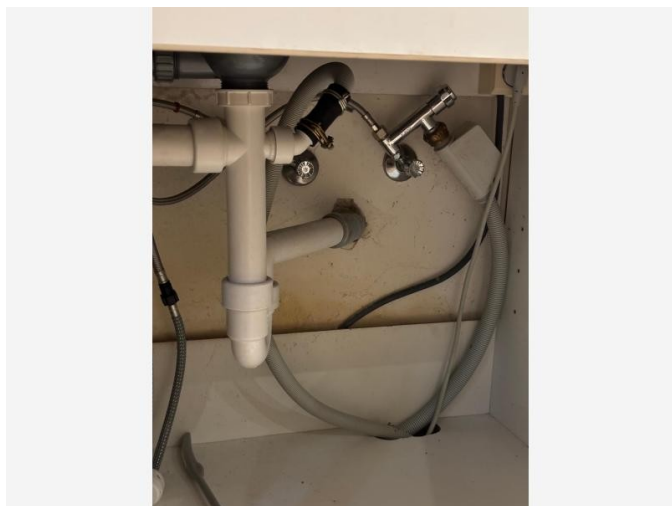
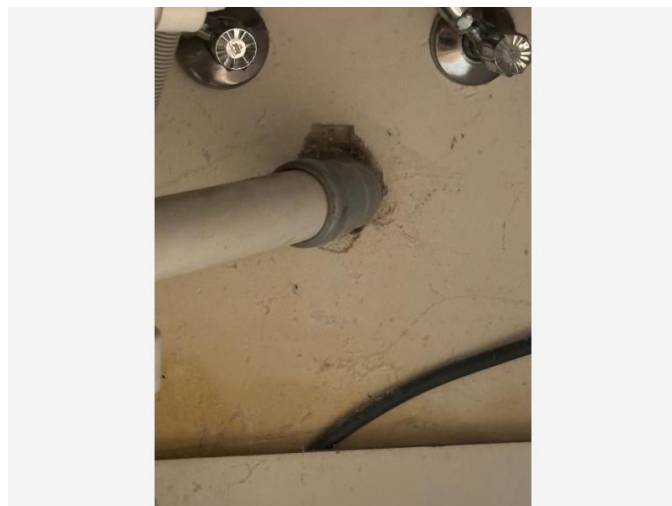
## Fiche 4: Pleisterwerk gelijkvloers

Geen asbest

#	Type	Referentie	Resultaat
4.1	Mengmonster	GGP1	Geen asbest

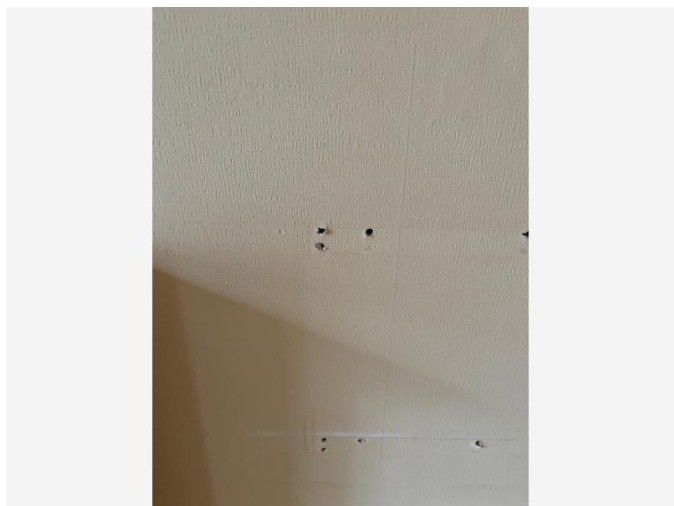
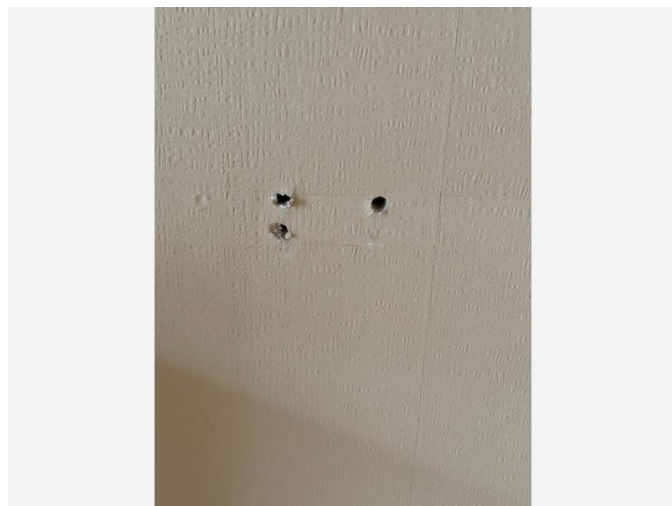
Geen asbest

#	Type	Referentie	Resultaat
5.1	Mengmonster	GGP2	Geen asbest
