Asbestinventarisatetest

Grotestraat 45, 9500 Geraardsbergen

Attestnummer : 20241106-000252.001

Uitgegeven op : 06.11.2024

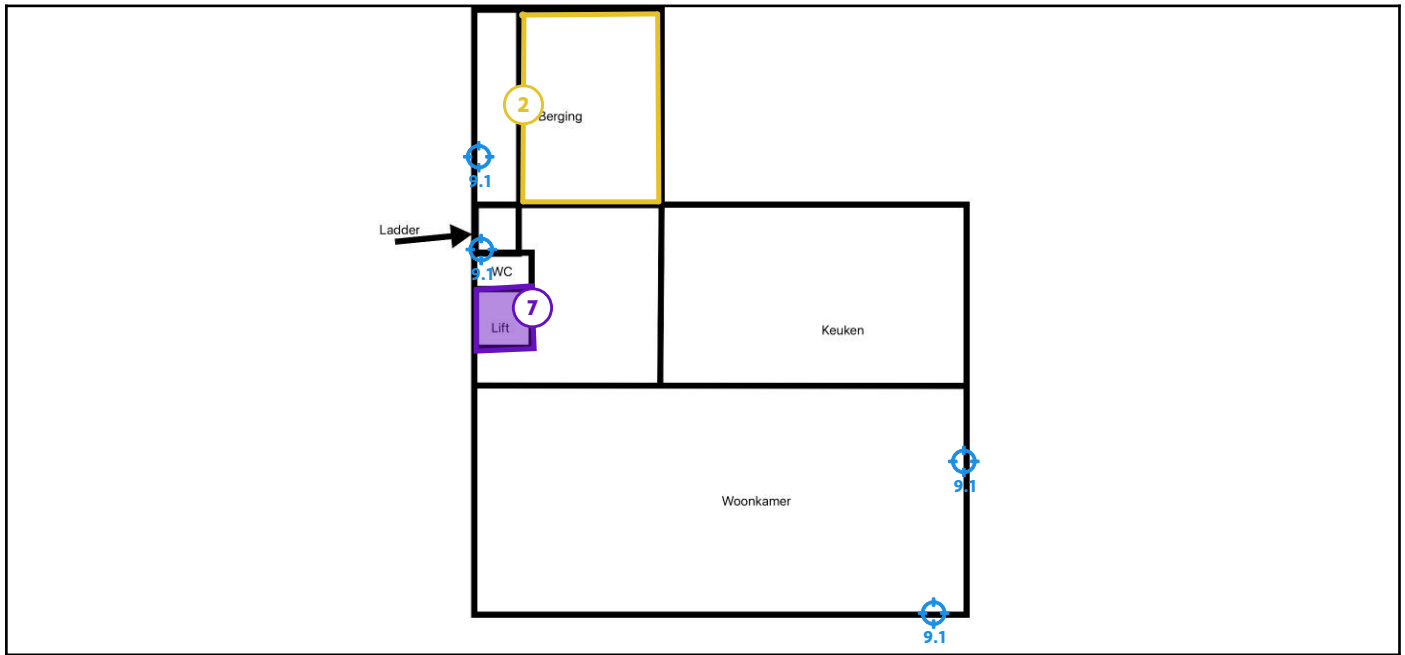
Plan 1.1: EersteVerdiep

Beschrijving	Type	Actie
2. Geëmailleerde tegels	Asbestmateriaal	Zorgvuldig beheren
7. Liftschacht	Beperking	-
9. Pleisterwerk Eerste verdieping	Geen asbest	-
9.1 Code: G45P1	Mengmonster	-

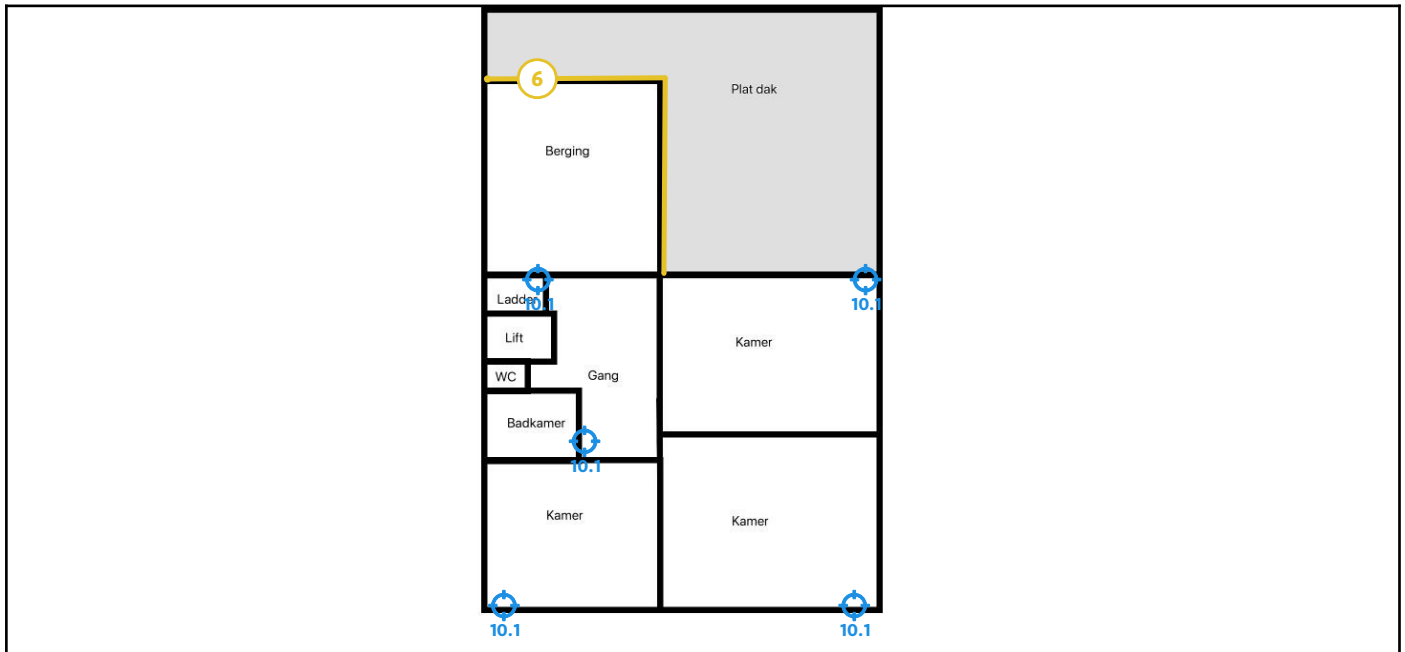
Plan 1.2: Tweede verdiep

Beschrijving	Type	Actie
6. Glasal panelen	Asbestmateriaal	Zorgvuldig beheren
10. Pleisterwerk tweede verdieping	Geen asbest	-
10.1 Code: G45P2	Mengmonster	-

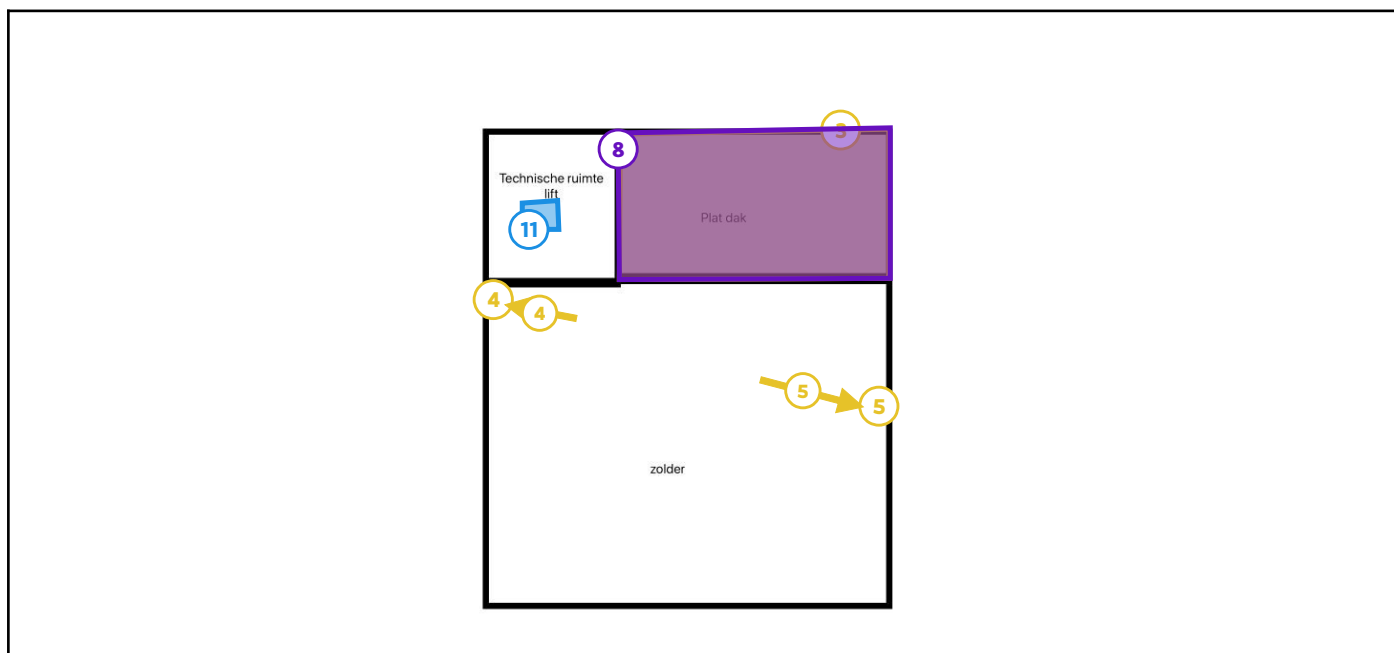
Plan 1.3: Zolder

Beschrijving	Type	Actie
3. Roofing	Asbestmateriaal	Zorgvuldig beheren
4. Cementbuis afvoer	Asbestmateriaal	Zorgvuldig beheren
5. Afdekplaatje schoorsteen	Asbestmateriaal	Zorgvuldig beheren
8. Bijkomend destructief onderzoek	Advies	-
11. Remvoering lift	Geen asbest	-

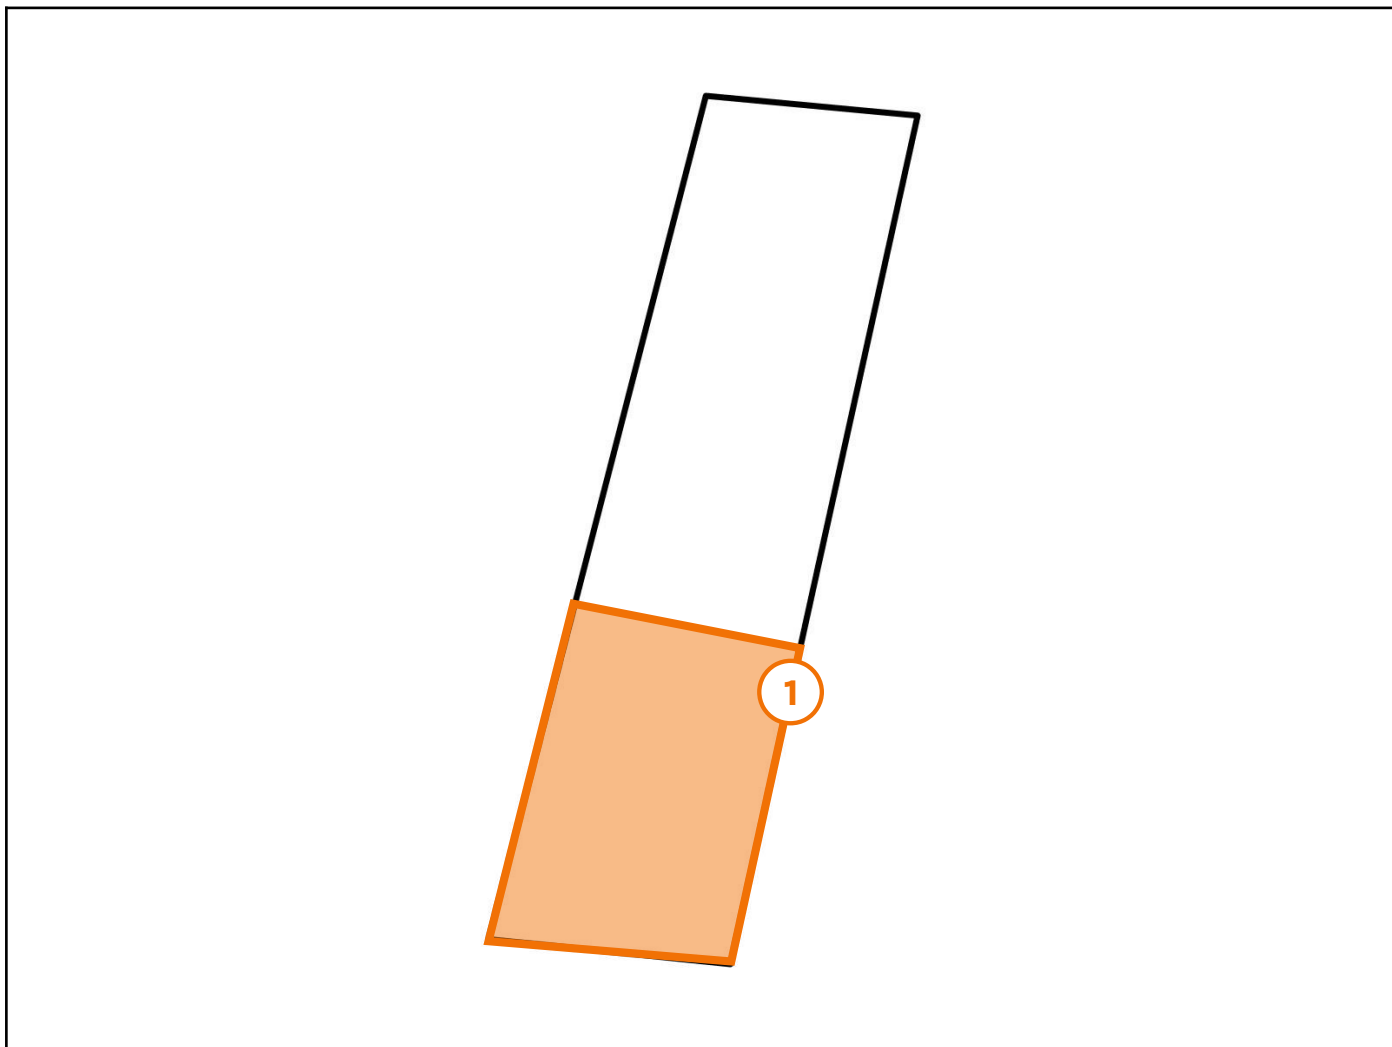
Plan 1.4: Hoofdgebouw plan

Beschrijving	Type	Actie
1. Leie dak	Asbestmateriaal	Verwijderen

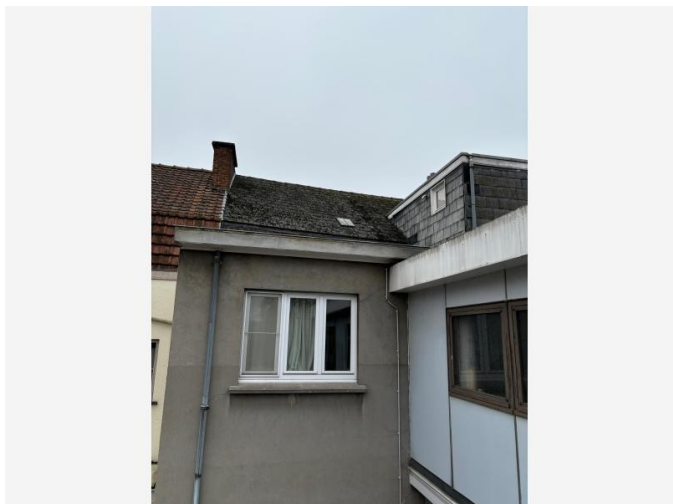
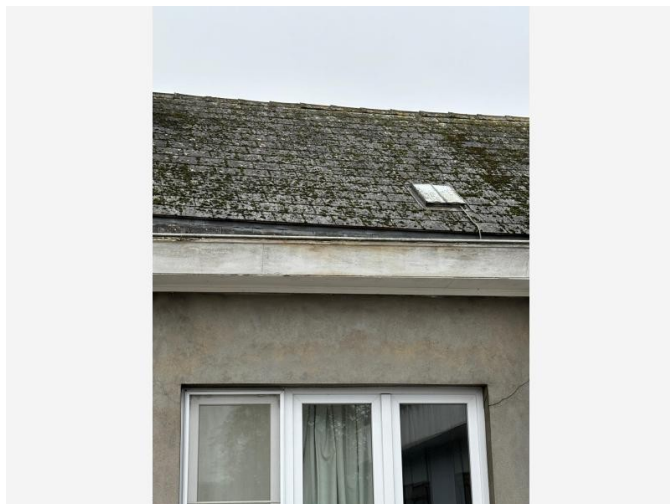
Eindbeoordeling materiaalrisico	Verhoogd materiaalrisico en/of verhoogde kans op vezelvrijgave
---------------------------------	--

Beschrijving	Leie dak
Omgeving	Buiten
Primaire drager	Schuin dak
Asbestmateriaal	Dak- en gevelbekleding - Lei, shingle
Bindmiddel van asbestmateriaal	Cement
Gebondenheid op basis van bindmiddel	Hecht
Hoeveelheid (oppervlakte - aantal)	<ul style="list-style-type: none">• 80,00 m² - 1 stuk
Totale oppervlakte	80,00 m ²
Eenvoudig bereikbaar	Ja
Bevestigingswijze	<ul style="list-style-type: none">• Genageld, geniet
Identificatiemethode	Vaststelling zonder monstername
Destructieve handeling voor identificatie	Nee
Opmerking	De opgegeven hoeveelheid is een benadering.

- Zorg voor een veilig beheer. Vermijd het beschadigen van het asbestmateriaal. Controleer de toestand jaarlijks op wijzigingen.
- Hemelwater dat afspoelt van asbestcement daken of gevels kan asbestdeeltjes bevatten. Gebruik het enkel voor gesloten circuits (bv. spoelen toiletten). Reinig na het vervangen van het dak of de gevel de dakgoten en regenwaterput of -ton om asbesthoudend sediment of slib te verwijderen

- Eenvoudige handelingen: mag via doe-het-zelf of door werknemer(s) met opleidingsattest eenvoudige handelingen conform wetgeving asbestverwijdering, iemand met een opleidingsattest mag deze leien verwijderen.

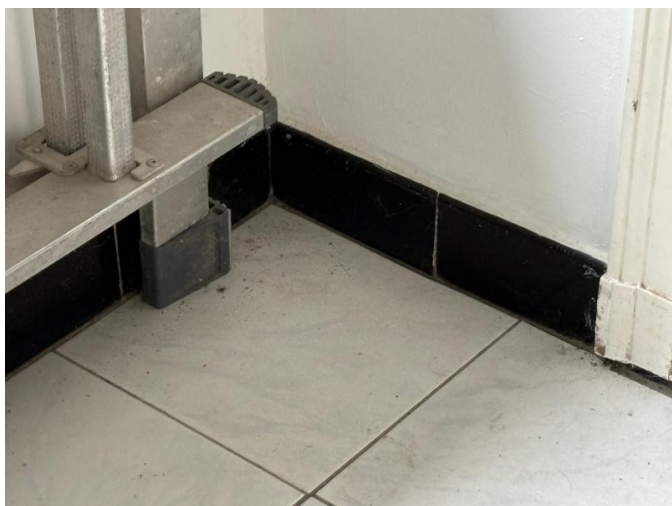
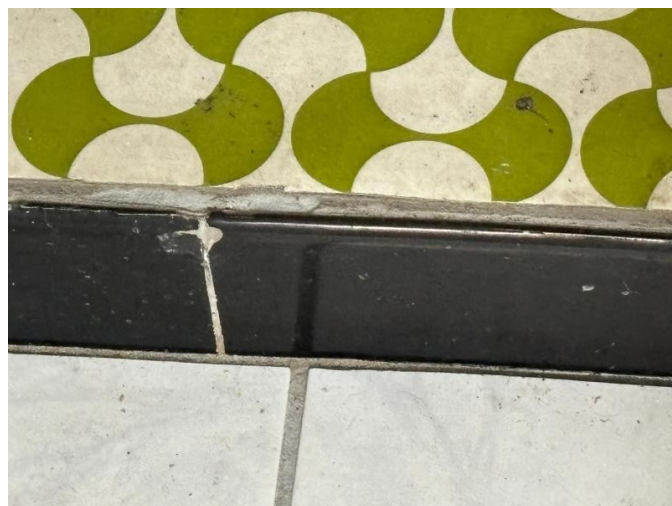
Eindbeoordeling materiaalrisico	Zeer laag materiaalrisico en/of zeer lage kans op vezelvrijgave
---------------------------------	---

Beschrijving	Geëmailleerde tegels
Omgeving	Binnen
Primaire drager	Binnenwand
Asbestmateriaal	Plaat, paneel, tablet - Geëmailleerd, type Glasal
Bindmiddel van asbestmateriaal	Cement
Gebondenheid op basis van bindmiddel	Hecht
Hoeveelheid (oppervlakte - dikte - aantal)	<ul style="list-style-type: none">• 10,00 m² - 2,00 cm - 1 stuk
Totaal volume	0,20 m ³
Eenvoudig bereikbaar	Ja
Bevestigingswijze	<ul style="list-style-type: none">• Verlijmd, ingegoten, versmeerd
Identificatiemethode	Vaststelling zonder monstername
Destructieve handeling voor identificatie	Nee
Opmerking	De opgegeven hoeveelheid is een benadering.

- Zorg voor een veilig beheer. Vermijd het beschadigen van het asbestmateriaal. Controleer de toestand jaarlijks op wijzigingen.

- Eenvoudige handelingen: enkel door erkend asbestverwijderaar
De tegels zijn zeer fragiel bij het verwijderen laat deze verwijderen door een erkend verwijderaar om de vezelvrijgave tot een absoluut minimum te beperken.

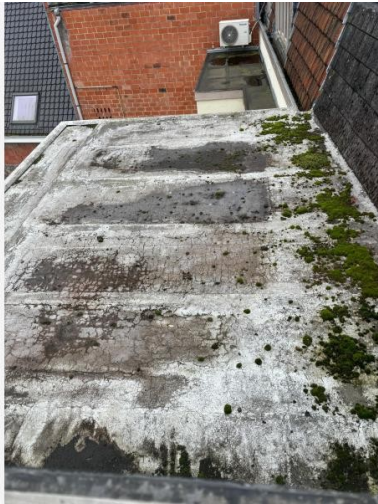
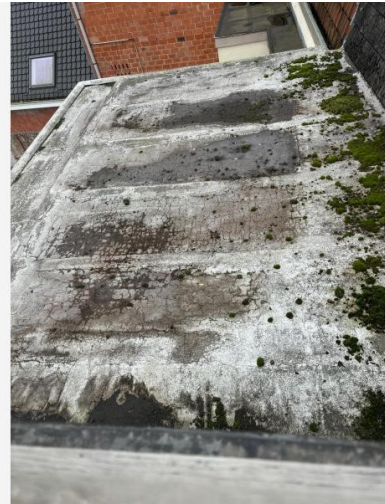
Eindbeoordeling materiaalrisico	Laag materiaalrisico en/of verlaagde kans op vezelvrijgave
---------------------------------	--

Beschrijving	Roofing
Omgeving	Buiten
Primaire drager	Plat dak
Asbestmateriaal	Dak- en gevelbekleding - Roofing
Bindmiddel van asbestmateriaal	Bitumen (roofing, teer, asfalt)
Gebondenheid op basis van bindmiddel	Hecht
Hoeveelheid (oppervlakte - aantal)	<ul style="list-style-type: none">• 20,00 m² - 1 stuk
Totale oppervlakte	20,00 m ²
Eenvoudig bereikbaar	Ja
Bevestigingswijze	<ul style="list-style-type: none">• Verlijmd, ingegoten, versmeerd
Identificatiemethode	Vaststelling zonder monstername Motivatie: Groot risico op structurele gevolgschade (lekschade, werking installatie,...)
Destructieve handeling voor identificatie	Nee
Opmerking	De opgegeven oppervlakte is een benadering.

- Zorg voor een veilig beheer. Vermijd het beschadigen van het asbestmateriaal. Controleer de toestand jaarlijks op wijzigingen.

- Eenvoudige handelingen: enkel door erkend asbestverwijderaar
Het is van groot belang dat het verwijderen van asbest roofing wordt uitgevoerd door ervaren en gecertificeerde professionals om de veiligheid van iedereen te waarborgen die betrokken is bij het proces, inclusief de bewoners van het gebouw en de omwonenden. Het naleven van alle geldende wet- en regelgeving met betrekking tot asbestverwijdering is essentieel om de risico's tot een minimum te beperken en een gezonde leefomgeving te garanderen.

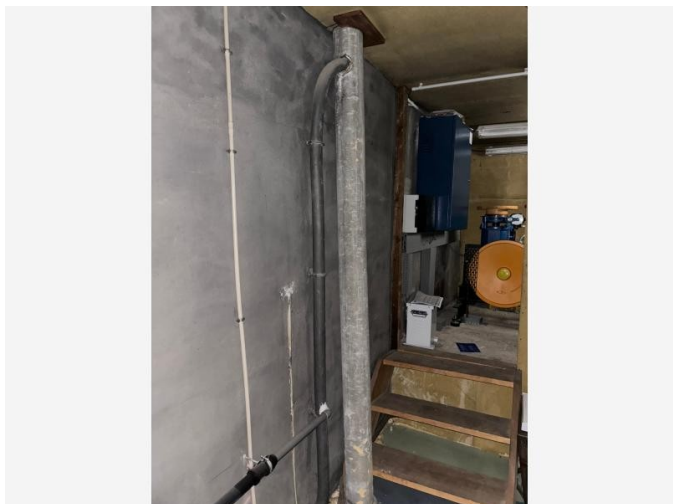
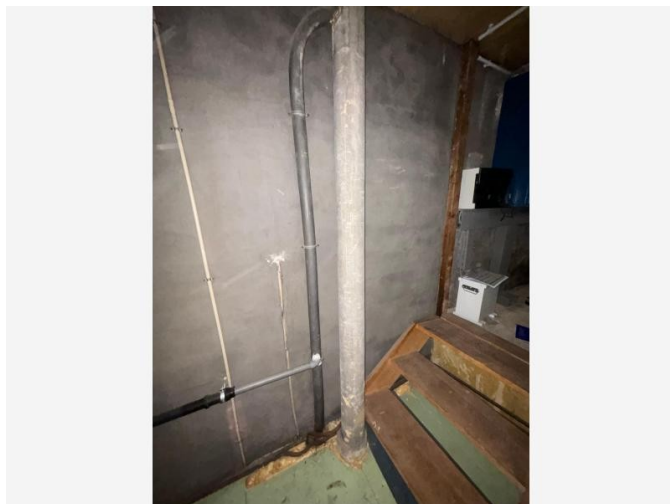
Eindbeoordeling materiaalrisico	Zeer laag materiaalrisico en/of zeer lage kans op vezelvrijgave
---------------------------------	---

Beschrijving	Cementbuis afvoer
Omgeving	Binnen
Primaire drager	HVAC infrastructuur en uitrusting
Asbestmateriaal	Buis, koker, leiding, pijp, doorvoer
Bindmiddel van asbestmateriaal	Cement
Gebondenheid op basis van bindmiddel	Hecht
Hoeveelheid (lengte - omtrek - dikte - aantal)	<ul style="list-style-type: none">• 4,00 m - 60,00 cm - 2,00 cm - 1 stuk
Totaal volume	0,048 m ³
Eenvoudig bereikbaar	Ja
Bevestigingswijze	<ul style="list-style-type: none">• Verlijmd, ingegoten, versmeerd
Identificatiemethode	Vaststelling zonder monsternamen
Destructieve handeling voor identificatie	Nee

- Zorg voor een veilig beheer. Vermijd het beschadigen van het asbestmateriaal. Controleer de toestand jaarlijks op wijzigingen.

- Eenvoudige handelingen: mag via doe-het-zelf of door werknemer(s) met opleidingsattest eenvoudige handelingen conform wetgeving asbestverwijdering. De buis kan in 1 geheel worden verwijderd en afgevoerd, laat dit doen door iemand met een opleidingsattest om de vezelvrijgave tot een minimum te beperken.

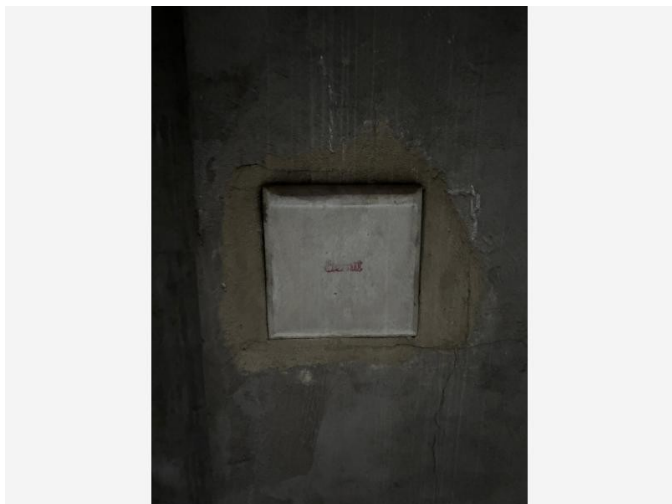
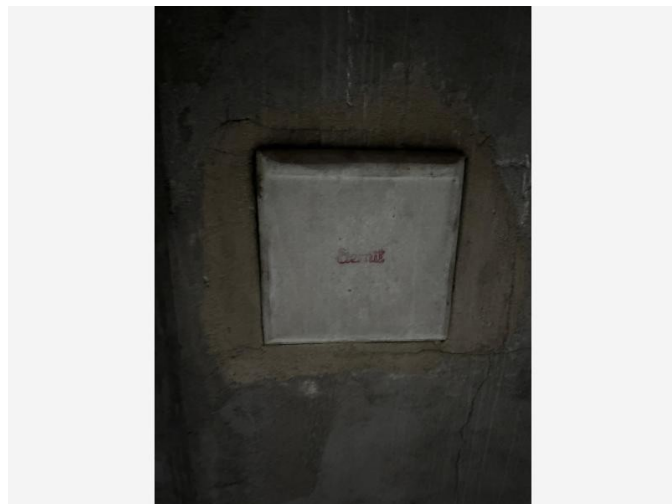
Eindbeoordeling materiaalrisico	Laag materiaalrisico en/of verlaagde kans op vezelvrijgave
---------------------------------	--

Beschrijving	Afdekplaatje schoorsteen
Omgeving	Binnen
Primaire drager	Binnenwand
Asbestmateriaal	Plaat, paneel, tablet - Hol
Bindmiddel van asbestmateriaal	Cement
Gebondenheid op basis van bindmiddel	Hecht
Hoeveelheid (oppervlakte - dikte - aantal)	<ul style="list-style-type: none">• 0,20 m² - 2,00 cm - 1 stuk
Totaal volume	0,004 m ³
Eenvoudig bereikbaar	Ja
Bevestigingswijze	<ul style="list-style-type: none">• Los (al dan niet bedekt)
Identificatiemethode	Vaststelling zonder monstername
Destructieve handeling voor identificatie	Nee

- Zorg voor een veilig beheer. Vermijd het beschadigen van het asbestmateriaal. Controleer de toestand jaarlijks op wijzigingen.

- Eenvoudige handelingen: mag via doe-het-zelf of door werknemer(s) met opleidingsattest eenvoudige handelingen
Het dekplaatje is eenvoudig op te heffen en af te nemen.

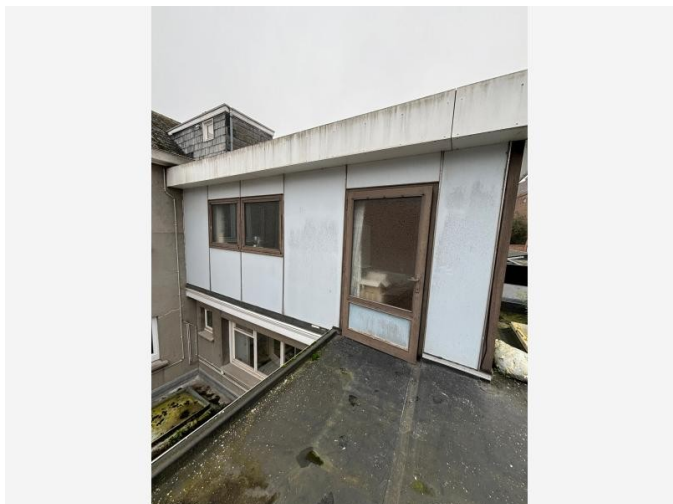
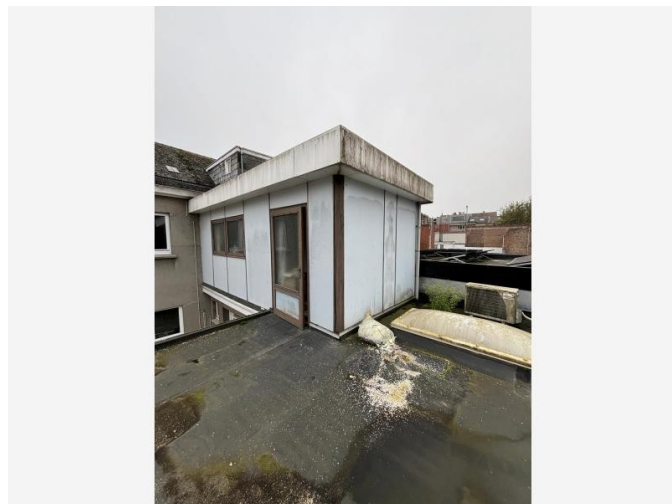
Eindbeoordeling materiaalrisico	Laag materiaalrisico en/of verlaagde kans op vezelvrijgave
---------------------------------	--

Beschrijving	Glasal panelen
Omgeving	Buiten
Primaire drager	Wand buitenschil
Asbestmateriaal	Plaat, paneel, tablet - Geëmailleerd, type Glasal
Bindmiddel van asbestmateriaal	Cement
Gebondenheid op basis van bindmiddel	Hecht
Hoeveelheid (oppervlakte - dikte - aantal)	<ul style="list-style-type: none">• 20,00 m² - 1,00 cm - 1 stuk
Totaal volume	0,20 m ³
Eenvoudig bereikbaar	Ja
Bevestigingswijze	<ul style="list-style-type: none">• Geklemd
Identificatiemethode	Vaststelling zonder monstername
Destructieve handeling voor identificatie	Nee
Opmerking	De opgegeven oppervlakte is een benadering

- Zorg voor een veilig beheer. Vermijd het beschadigen van het asbestmateriaal. Controleer de toestand jaarlijks op wijzigingen.

- Eenvoudige handelingen: mag via doe-het-zelf of door werknemer(s) met opleidingsattest eenvoudige handelingen
De panelen kunnen eenvoudig worden verwijderd in 1 stuk, laat dit doen door een persoon met een opleidingsattest om vezelvrijgave tot een absoluut minimum te beperken.

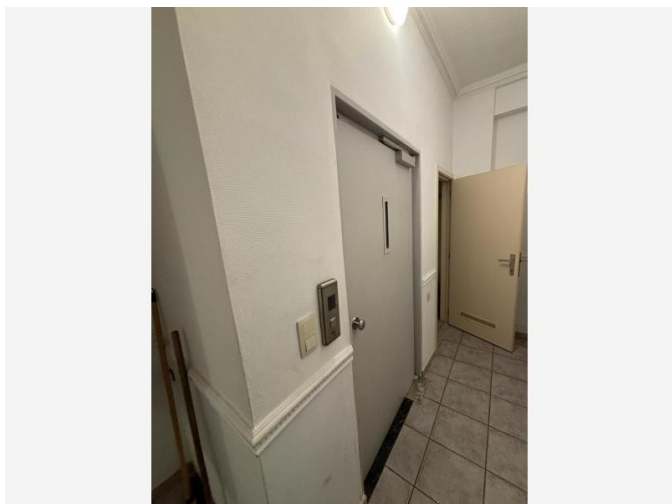
Uitleg van de asbestdeskundige: De liftschacht kon niet worden geïnspecteerd omdat er geen directe toegang is en er geen technicus aanwezig was tijdens het bezoek. De schacht kan mogelijk bezet zijn met picalplaten.
