# Asbestinventarisatetest

Dorpstraat 81, 9570 Lierde

Attestnummer : 20260313-000313.000

Uitgegeven op : 13.03.2026

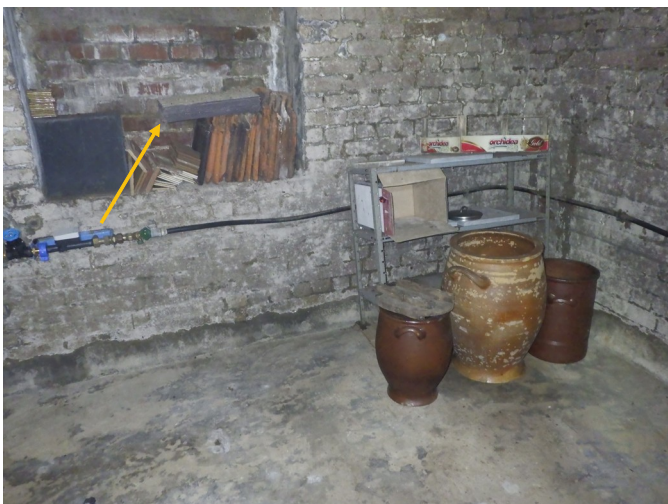
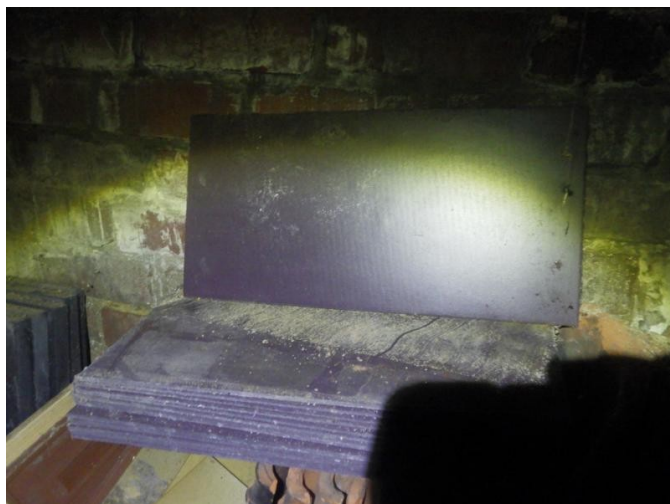
Het asbestmateriaal valt onder de mijlpaal van 2040.

**Dringend verwijderen**

Beschrijving	reserveleien dak
Type afvalstof	Betreft stock-voorraad of gedemonteerde asbestmaterialen
Aanwezige resten	Geen resten aanwezig
Omgeving	Binnen
Primaire drager	Schuin dak
Asbestmaterialen	<ul style="list-style-type: none"><li>Dak- en gevelbekleding - Lei, shingle</li></ul>
Bindmiddel van asbestmateriaal	Cement
Gebondenheid op basis van bindmiddel	Hecht
Hoeveelheid (gewicht - aantal)	<ul style="list-style-type: none"><li>6,00 kg - 1 stuk</li></ul>
Totaal gewicht	6,00 kg
Eenvoudig bereikbaar	Ja
Identificatiemethode	De asbestdeskundige beoordeelt het materiaal als asbestverdacht en dus asbesthoudend, en dit zonder monsternamen.
Opmerking	in de kelder zijn enkele reserveleien van het mansardedak aanwezig, deze werden positief bevonden op chrysotiel, asbesthoudende materialen mogen niet meer toegepast worden, omwille van deze reden worden de leien beschouwd als asbesthoudende afval en dient het vakkundig verwijderd te worden

- Verwijder het asbestafval.

- Eenvoudige handelingen: mag via doe-het-zelf of door werknemer(s) met opleidingsattest eenvoudige handelingen  
dubbel verpakken en naar containerpark brengen, de leien niet breken. Draag steeds persoonlijke beschermingmiddelen (FFP3 masker)

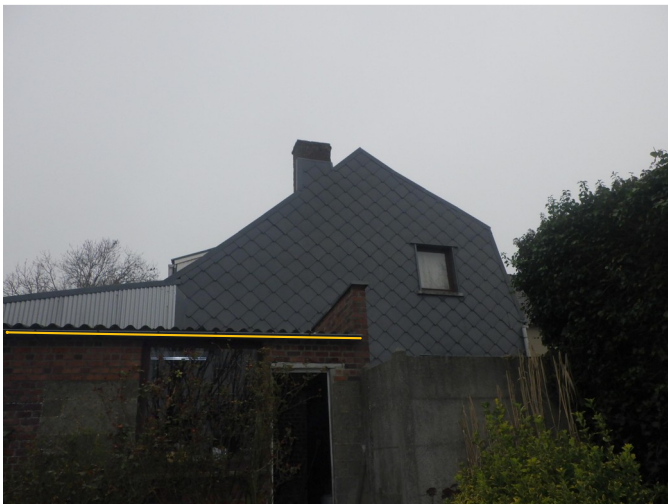
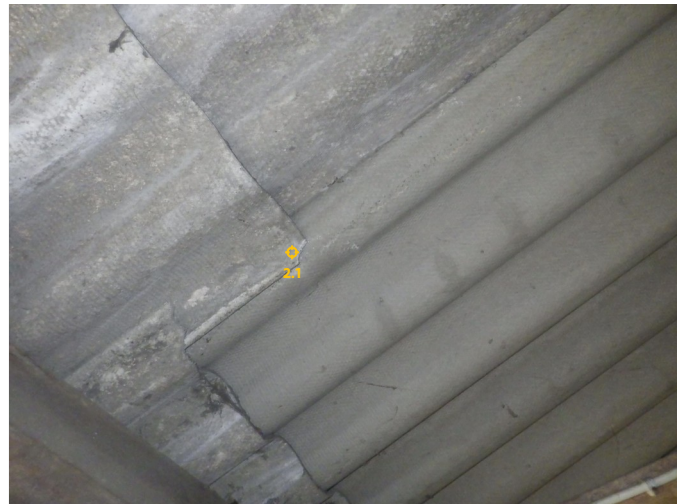
**Dringend verwijderen**

Eindbeoordeling materiaalrisico	Hoog materiaalrisico en/of hoge kans op vezelvrijgave
---------------------------------	---

Gebondenheid	Categorie 1: hechtgebonden in oorsprong
Asbestsoort (vezeltype)	Crocidoliet aanwezig
Asbestconcentratie	Laag (< 50%)
Afschermingsgraad van het gehele materiaal	Geheel of deels vrij aan de binnenlucht, maar geen contact met binnenluchtstromen
Toestand van het materiaal	Matig beschadigd, matig verweerd

#	Type	Referentie	Resultaat
2.1	Puntmonster	DORPPGOLFACHTER	Crocidoliet, Chrysotiel

<b>Beschrijving</b>	Golfplaat aangebouwde garage
<b>Omgeving</b>	Grenst aan binnen- en buitenlucht
<b>Primaire drager</b>	Schuin dak
<b>Asbestmateriaal</b>	Dak- en gevelbekleding - Golfplaat
<b>Bindmiddel van asbestmateriaal</b>	Cement
<b>Gebondenheid op basis van bindmiddel</b>	Hecht
<b>Hoeveelheid (oppervlakte - aantal)</b>	<ul style="list-style-type: none"><li>• 27,00 m<sup>2</sup> - 1 stuk</li></ul>
<b>Totale oppervlakte</b>	27,00 m <sup>2</sup>
<b>Eenvoudig bereikbaar</b>	Ja
<b>Bevestigingswijze</b>	<ul style="list-style-type: none"><li>• Geschroefd</li></ul>
<b>Identificatiemethode</b>	Een monstername door de asbestdeskundige met laboanalyse door een asbestlabo.
<b>Destructieve handeling voor identificatie</b>	Nee
<b>Opmerking</b>	Golfplaat op de aangebouwde garage, ander type dan de golfplaat op de losstaande garage, apart staal genomen

- Zorg voor een veilig beheer. Vermijd het beschadigen van het asbestmateriaal. Controleer de toestand jaarlijks op wijzigingen.

- Eenvoudige handelingen: mag via doe-het-zelf of door werknemer(s) met opleidingsattest eenvoudige handelingen

Basisregel: platen onbeschadigd losmaken, onmiddellijk verpakken, geen stof maken.

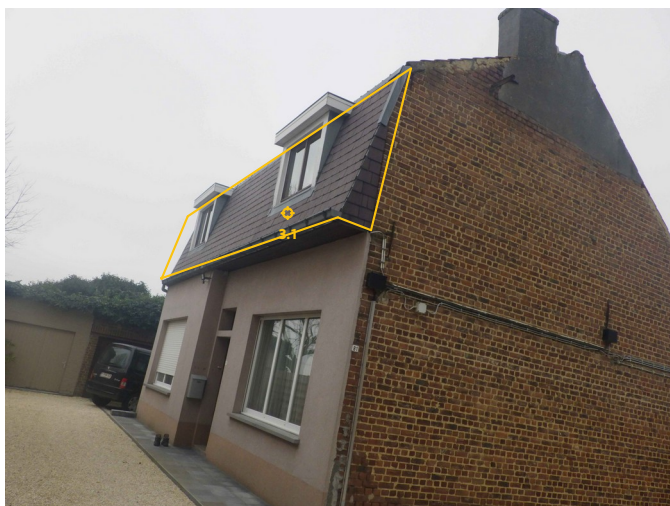
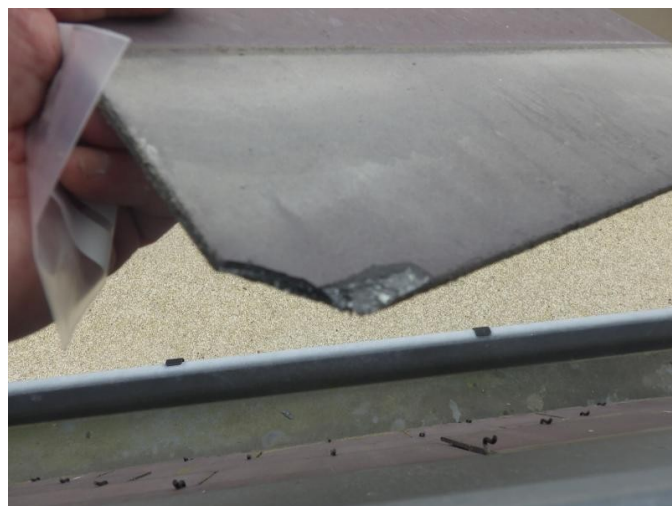
**Verwijderen**

Eindbeoordeling materiaalrisico	Laag materiaalrisico en/of verlaagde kans op vezelvrijgave
Opmerking	korstmossen aanwezig en enkele kussenmossen

Gebondenheid	Categorie 1: hechtgebonden in oorsprong
Asbestsoort (vezeltype)	Alleen chrysotiel aanwezig
Asbestconcentratie	Laag (< 50%)
Afschermingsgraad van het gehele materiaal	Geheel of deels vrij aan de buitenlucht, maar geen contact met binnenlucht
Toestand van het materiaal	Licht beschadigd, licht verweerd. Intacte calciumsilicaatplaat of materiaal met categorie 3-gebondenheid

#	Type	Referentie	Resultaat
3.1	Puntmonster	DORPPDAKLEI	Chrysotiel

<b>Beschrijving</b>	Dakleien voorgevel mansardedak onderzijde
<b>Omgeving</b>	Buiten
<b>Primaire drager</b>	Schuin dak
<b>Asbestmateriaal</b>	Dak- en gevelbekleding - Lei, shingle
<b>Bindmiddel van asbestmateriaal</b>	Cement
<b>Gebondenheid op basis van bindmiddel</b>	Hecht
<b>Hoeveelheid (oppervlakte - aantal)</b>	<ul style="list-style-type: none"><li>• 18,96 m<sup>2</sup> - 1 stuk</li></ul>
<b>Totale oppervlakte</b>	18,96 m <sup>2</sup>
<b>Eenvoudig bereikbaar</b>	Ja
<b>Bevestigingswijze</b>	<ul style="list-style-type: none"><li>• Los (al dan niet bedekt)</li></ul>
<b>Identificatiemethode</b>	Een monstername door de asbestdeskundige met laboanalyse door een asbestlabo.
<b>Destructieve handeling voor identificatie</b>	Nee
<b>Opmerking</b>	er werd geen rekening gehouden met de overlapping van de leien voor bepaling oppervlakte

- Zorg voor een veilig beheer. Vermijd het beschadigen van het asbestmateriaal. Controleer de toestand jaarlijks op wijzigingen.

- Eenvoudige handelingen: mag via doe-het-zelf of door werknemer(s) met opleidingsattest eenvoudige handelingen omwille van de oppervlakte en hoogte enkel door werknemers (dakwerker) met attest eenvoudige handelingen, dit attest mag max 1 jaar oud zijn, leien hangen los in leihaken, zeer eenvoudig te verwijderen
- Eenvoudige handelingen: enkel door erkend asbestverwijderaer Dit mag ook verwijderd worden door een erkend asbestverwijderaer, samen met de golfplaten van de garages bijvoorbeeld

Dak niet mechanisch reinigen of afsprengen met hogedrukreiniger

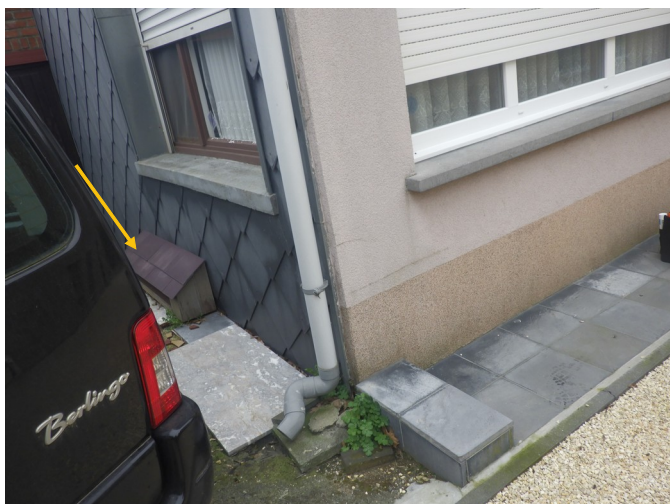
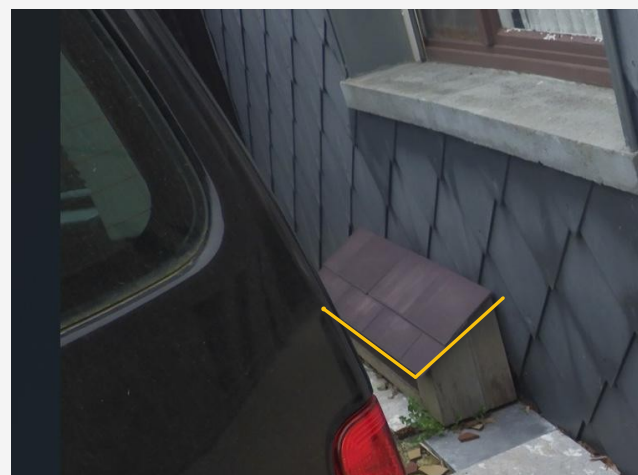
[Verwijderen](#)

Eindbeoordeling materiaalrisico	Zeer laag materiaalrisico en/of zeer lage kans op vezelvrijgave
Opmerking	leien en houconstructie onbeschadigd

Gebondenheid	Categorie 1: hechtgebonden in oorsprong
Asbestsoort (vezeltype)	Alleen chrysotiel aanwezig
Asbestconcentratie	Laag (< 50%)
Afschermingsgraad van het gehele materiaal	Geheel of deels vrij aan de buitenlucht, maar geen contact met binnenlucht
Toestand van het materiaal	Onbeschadigd, niet verweerd

<b>Beschrijving</b>	Kapje kelderverluchting
<b>Omgeving</b>	Buiten
<b>Primaire drager</b>	waterwering verluchting garage (klein dakje)
<b>Asbestmateriaal</b>	Dak- en gevelbekleding - Lei, shingle
<b>Bindmiddel van asbestmateriaal</b>	Cement
<b>Gebondenheid op basis van bindmiddel</b>	Hecht
<b>Hoeveelheid (oppervlakte - aantal)</b>	<ul style="list-style-type: none"><li>• 0,40 m<sup>2</sup> - 1 stuk</li></ul>
<b>Totale oppervlakte</b>	0,40 m <sup>2</sup>
<b>Eenvoudig bereikbaar</b>	Ja
<b>Bevestigingswijze</b>	<ul style="list-style-type: none"><li>• Verlijmd, ingegoten, versmeerd</li></ul>
<b>Identificatiemethode</b>	De asbestdeskundige gebruikt een bestaande laboanalyse als bewijsdocument met bevestiging door vaststelling en expertise.
<b>Destructieve handeling voor identificatie</b>	Nee
<b>Opmerking</b>	enkele reserveleien van het dak werden gebruikt om een klein dakje te construeren om het verluchtingsgat van de kelder af te dichten tegen regen en vocht, zelfde formaat/type van de dakleien en de leien in de kelder vermeld in de afvalfiche

- Zorg voor een veilig beheer. Vermijd het beschadigen van het asbestmateriaal. Controleer de toestand jaarlijks op wijzigingen.
- Verwijder dit asbestmateriaal zo snel mogelijk. Volg de toestand goed op.

- Eenvoudige handelingen: mag via doe-het-zelf of door werknemer(s) met opleidingsattest eenvoudige handelingen kapje in zijn geheel inpakken, dubbel verpakken en laten verwerken door klasse I instelling of naar het containerpark brengen. Draag steeds persoonlijke bescherming, al is de toepassing hechtgebonden, bij breuk kunnen vezels vrijkomen!

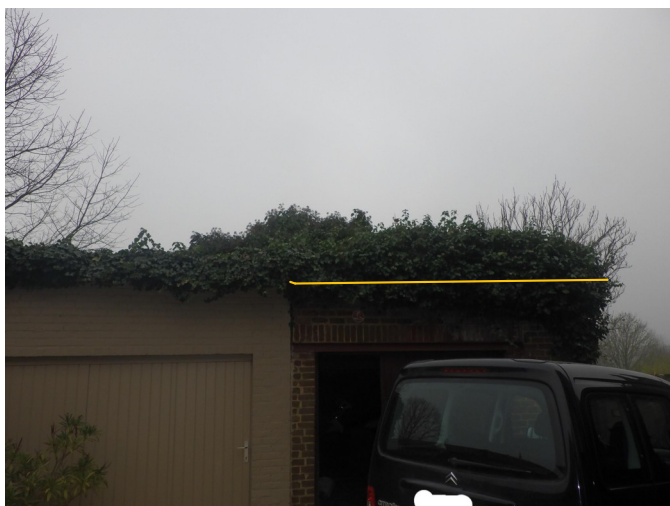
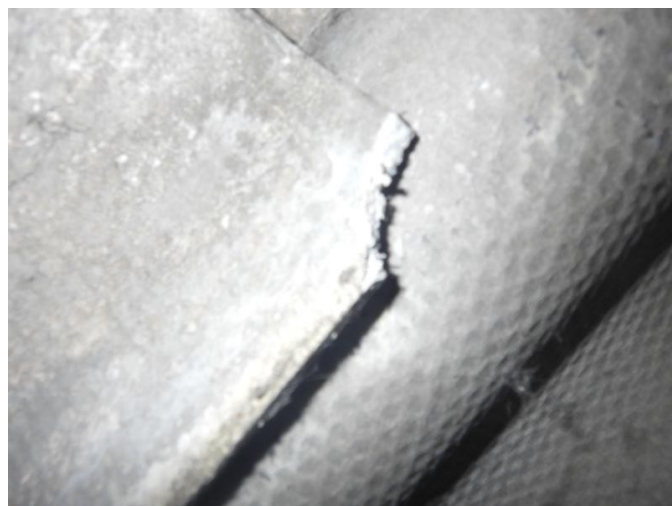
**Verwijderen**

Eindbeoordeling materiaalrisico	Verhoogd materiaalrisico en/of verhoogde kans op vezelvrijgave
Opmerking	dak is volledig overwoekerd met Hedera Helix, klimop heeft kleine hechtwortels die de basismatrix van de golfplaat zowel structureel als functioneel kunnen vernietigen, in de garage zelf zijn overvloedig hechtwortels aanwezig die verhout zijn, deze kunnen op termijn de platen breken wat een gevaar is voor het vrijkomen van asbestvezels in de garage en omgeving

Gebondenheid	Categorie 1: hechtgebonden in oorsprong
Asbestsoort (vezeltype)	Alleen chrysotiel aanwezig
Asbestconcentratie	Laag (< 50%)
Afschermingsgraad van het gehele materiaal	Geheel of deels vrij aan de binnenlucht, maar geen contact met binnenluchtstromen
Toestand van het materiaal	Matig beschadigd, matig verweerd

#	Type	Referentie	Resultaat
5.1	Puntmonster	DORPPGOLFGARAP	Chrysotiel

<b>Beschrijving</b>	Golfplaat garage los van hoofgebouw
<b>Omgeving</b>	Grenst aan binnen- en buitenlucht
<b>Primaire drager</b>	Schuin dak
<b>Asbestmateriaal</b>	Dak- en gevelbekleding - Golfplaat
<b>Bindmiddel van asbestmateriaal</b>	Cement
<b>Gebondenheid op basis van bindmiddel</b>	Hecht
<b>Hoeveelheid (oppervlakte - aantal)</b>	<ul style="list-style-type: none"><li>• 28,00 m<sup>2</sup> - 1 stuk</li></ul>
<b>Totale oppervlakte</b>	28,00 m <sup>2</sup>
<b>Eenvoudig bereikbaar</b>	Ja
<b>Bevestigingswijze</b>	<ul style="list-style-type: none"><li>• Geschroefd</li></ul>
<b>Identificatiemethode</b>	Een monstername door de asbestdeskundige met laboanalyse door een asbestlabo.
<b>Destructieve handeling voor identificatie</b>	Nee
<b>Opmerking</b>	golfplaat op apart staande garage, ander type dan de golfplaat op de garage aangebouwd aan hoofdconstructie (aantal bogen per plaatbreedte verschilt)

- Verwijder dit asbestmateriaal zo snel mogelijk. Volg de toestand goed op.

- Eenvoudige handelingen: enkel door erkend asbestverwijderaar omwille van de overgroeiing door Hedera, enkel door erkend asbestverwijderaar, klimop verwijderen van asbesthoudende platen kan voor verspreiding van vezels zorgen, de hechtwortels worden losgetrokken en deze beschadigen de cementmatrix, de platen kunnen immers niet eenvoudig vooraf gefixeerd worden voor de manipulatie en verwijdering

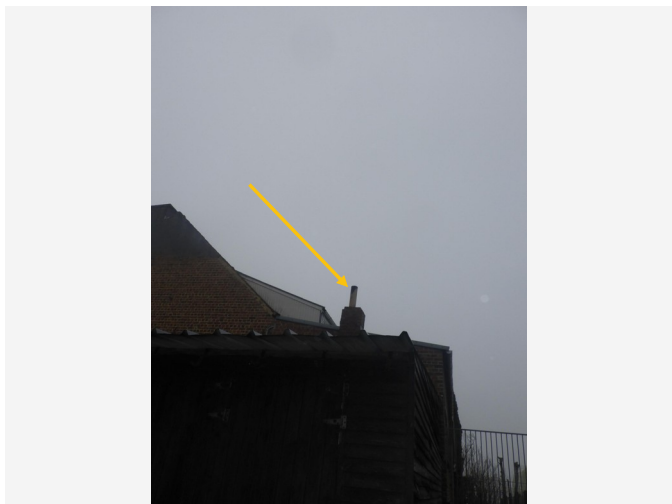
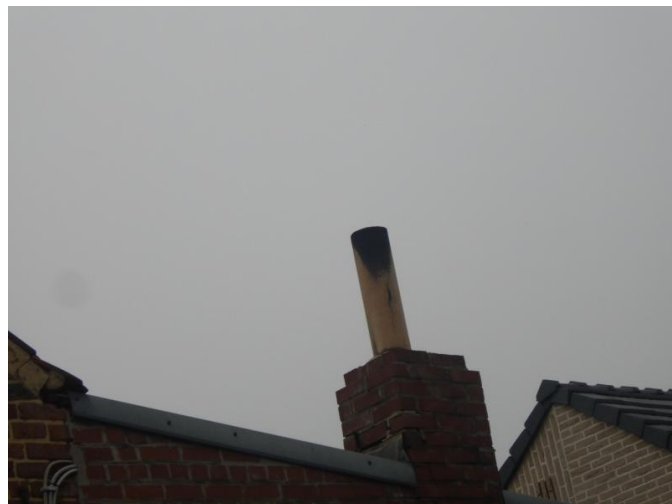
Verwijderen

Dit type buis bevat meestal asbest.

Eindbeoordeling materiaalrisico	Laag materiaalrisico en/of verlaagde kans op vezelvrijgave
---------------------------------	--

Gebondenheid	Categorie 1: hechtgebonden in oorsprong
Asbestsoort (vezeltype)	Crocidoliet aanwezig
Asbestconcentratie	Laag (< 50%)
Afschermingsgraad van het gehele materiaal	Geheel of deels vrij aan de buitenlucht, maar geen contact met binnenlucht
Toestand van het materiaal	Licht beschadigd, licht verweerd. Intacte calciumsilicaatplaat of materiaal met categorie 3-gebondenheid

Beschrijving	Rookgaskanaal in asbest cement
Omgeving	Buiten
Primaire drager	HVAC infrastructuur en uitrusting
Asbestmateriaal	Rookgaskanaal
Bindmiddel van asbestmateriaal	Cement
Gebondenheid op basis van bindmiddel	Hecht
Hoeveelheid (lengte - omtrek - dikte - aantal)	<ul style="list-style-type: none"> <li>• 0,60 m - 40,00 cm - 1,00 cm - 1 stuk</li> </ul>
Totaal volume	0,002 m <sup>3</sup>
Eenvoudig bereikbaar	Ja
Bevestigingswijze	<ul style="list-style-type: none"> <li>• Geklemd</li> <li>• Verlijmd, ingegoten, versmeerd</li> </ul>
Identificatiemethode	<p>De asbestdeskundige beoordeelt het materiaal als asbestverdacht en dus asbesthoudend, en dit zonder monstername.</p> <p>Motivatie: De monstername brengt andere schade aan dan schade die inherent is aan de monstername.</p>
Destructieve handeling voor identificatie	Nee
Opmerking	Deze oppervlakte werd niet gemeten, maar geschat op basis van een benadering . Deze schatting mag niet worden gebruikt als maatstaf voor heffingen. enkel de zichtbare lengte werd geschat

- Zorg voor een veilig beheer. Vermijd het beschadigen van het asbestmateriaal. Controleer de toestand jaarlijks op wijzigingen.
- Verwijder dit asbestmateriaal zo snel mogelijk. Volg de toestand goed op.
- Voer bijkomende staalname(s) uit.

- Eenvoudige handelingen: enkel door erkend asbestverwijderaar  
Er werd geen staal genomen van het materiaal, dit met kans op breuk - schade.

Vermoedelijk loopt de buis door in een kanaal in de gemetste schouw, dit vereist specifieke bijkomende maatregelen en voldoende expertise om deze buis correct te verwijderen zonder de buis stuk te maken. Bij

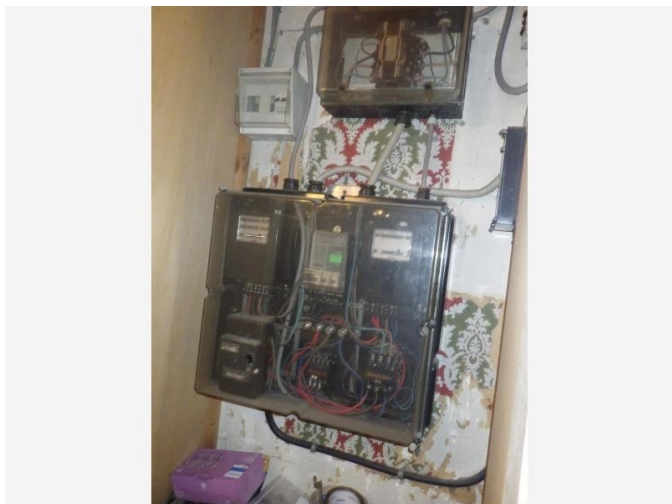
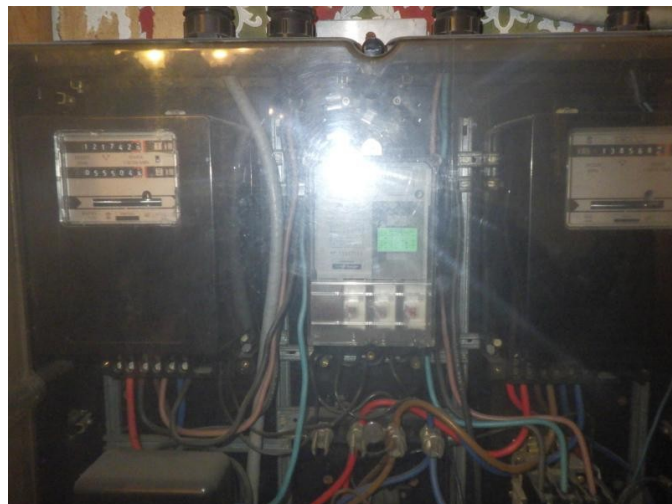
Zorgvuldig beheren

Beschrijving	bakelliet toepassing
Omgeving	Binnen
Primaire drager	Communicatie en elektrische infrastructuur en uitrusting
Asbestmateriaal	Plaat, paneel, tablet - Type Bakeliet
Bindmiddel van asbestmateriaal	Kunststof of -hars
Gebondenheid op basis van bindmiddel	Hecht
Hoeveelheid (oppervlakte - dikte - aantal)	<ul style="list-style-type: none"> <li>• 0,60 m<sup>2</sup> - 2,00 cm - 1 stuk</li> </ul>
Totaal volume	0,012 m <sup>3</sup>
Eenvoudig bereikbaar	Ja
Bevestigingswijze	<ul style="list-style-type: none"> <li>• Geschroefd</li> </ul>
Identificatiemethode	<p>De asbestdeskundige beoordeelt het materiaal als asbestverdacht en dus asbesthoudend, en dit zonder monstername.</p> <p>Motivatie: De monstername brengt andere schade aan dan schade die inherent is aan de monstername.</p>
Destructieve handeling voor identificatie	Nee
Opmerking	<p>tellers</p> <p>Het onderzoek naar de frequentie van de asbesthoudendheid van bakelieten toepassingen is niet eenduidig, de frequentie van asbesthoudendheid van bakeliet materialen in toepassingen gebruikt voor electriciteit (zekeringenkast, vonkenscherm, afdekplaten,....) is hoger dan de frequentie van asbesthoudendheid van niet elektrische toepassingen (oude telefoons, wc brillen,....). Het is niet mogelijk om de asbesthoudendheid van de toepassingen te bepalen op basis van het effen oppervlak of een auditieve test. De buitenschil vertoont visueel geen vezels. Als er al vulmiddel in het fenolhars moeten worden opgespoord, dient een voldoende groot breukvlak te worden aangebracht. Dit maakt geen deel uit van een niet destructief onderzoek. Er werd geen kern van de bakelietmatrix vastgesteld in een breukvlak zodat staalname niet mogelijk is. Dit materiaal dient als asbestverdacht te worden beschouwd en wordt enkel uitgesloten na staalname.</p>

- Zorg voor een veilig beheer. Vermijd het beschadigen van het asbestmateriaal. Controleer de toestand jaarlijks op wijzigingen.

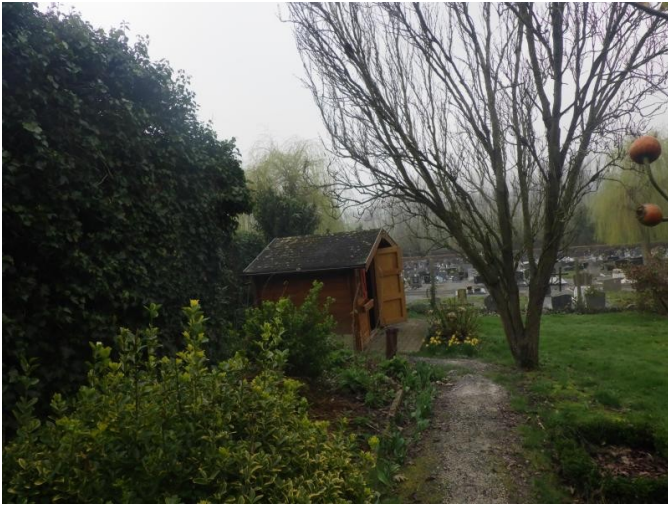
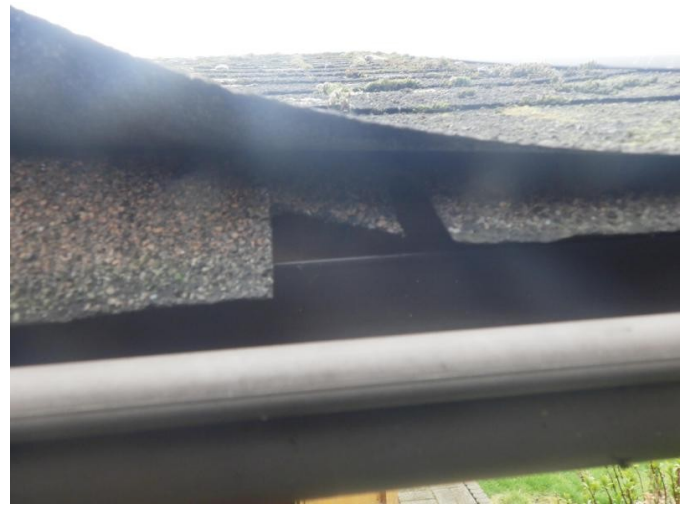
## Fiche 11: bitumen tegels tuinhuis

Geen asbest

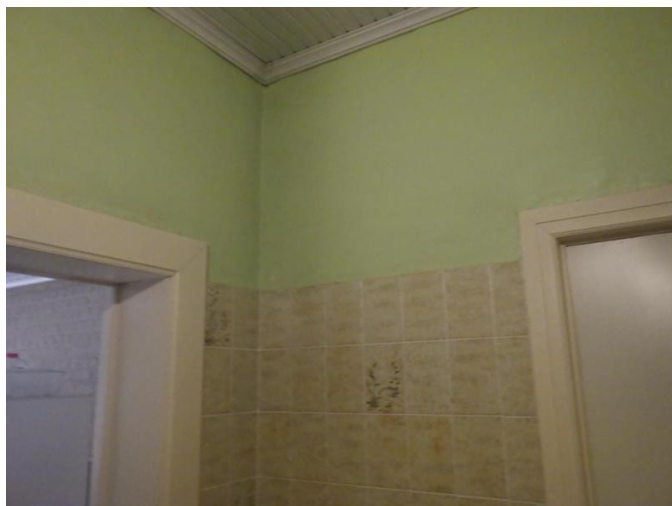
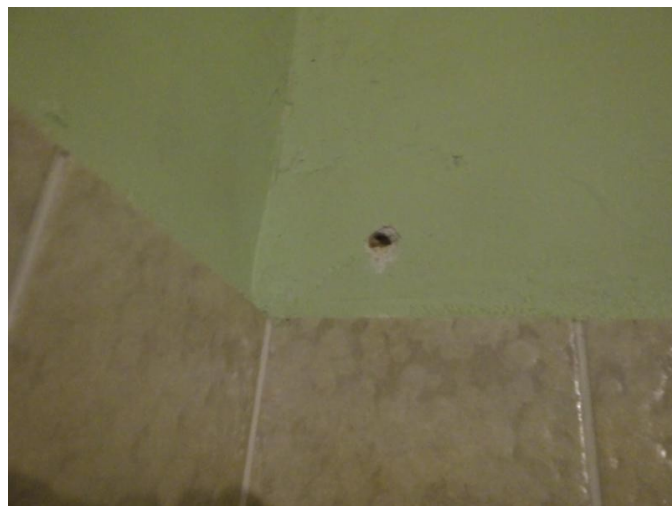
## Fiche 12: Pleister muren

Geen asbest

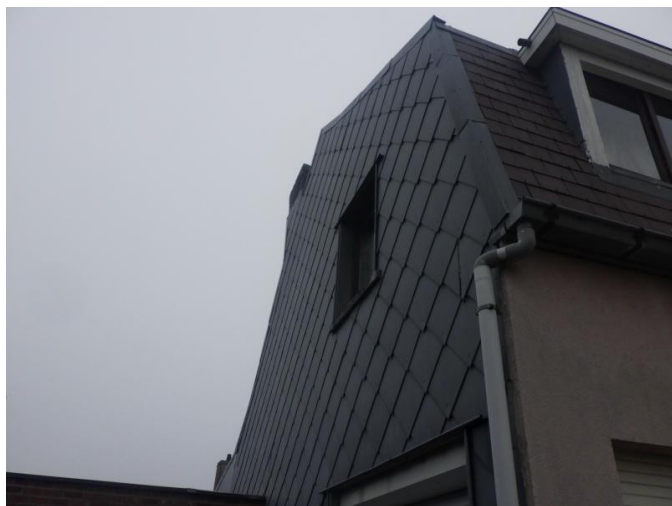
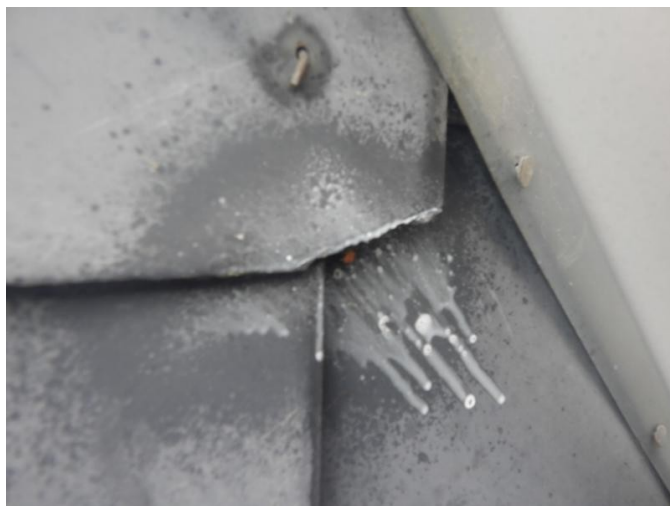
## Fiche 13: Gevelleien buitenschil

Geen asbest

<b>Beschrijving</b>	Gevelleien buitenschil
<b>Omgeving</b>	Buiten
<b>Primaire drager</b>	Wand buitenschil
<b>Bindmiddel van materiaal</b>	Cement
<b>Gebondenheid op basis van bindmiddel</b>	Hecht
<b>Hoeveelheid (oppervlakte - aantal)</b>	• 24,00 m <sup>2</sup> - 1 stuk
<b>Totale oppervlakte</b>	24,00 m <sup>2</sup>
<b>Identificatiemethode</b>	Een monstername door de asbestdeskundige met laboanalyse door een asbestlabo.
<b>Destructieve handeling voor identificatie</b>	Nee
<b>Opmerking</b>	gevelleien gevel links

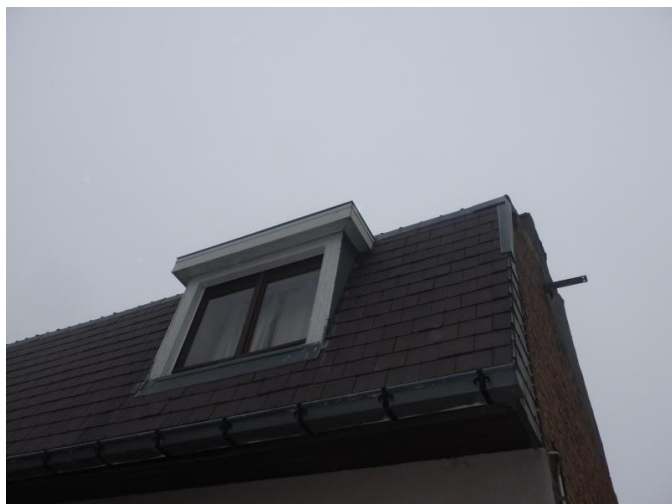
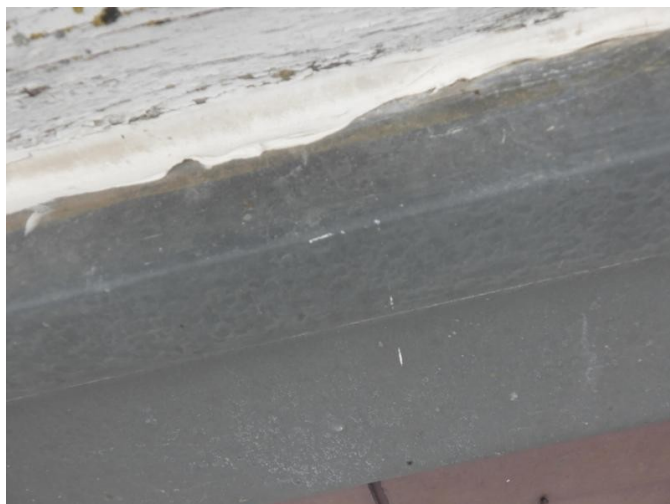
### Fiche 15: afdichting ramen

Beschrijving	Notitie	Terug te vinden op plannen
Fiche 15: afdichting ramen	aan de voorzijde van de woning benedenverdieping en achteraan de woning bovenverdiep HR++ ramen, benedenverdieping  geen afdichting aan de raamkaders en slaglatten, wel enkele reparaties met moderne kit (zie foto)	-
