Asbestinventarisatetest

Sint-Ambrosiusstraat 40, 9600 Ronse
Gemeenschappelijke delen

Attestnummer : 20260315-000212.000

Niet-asbestveilig

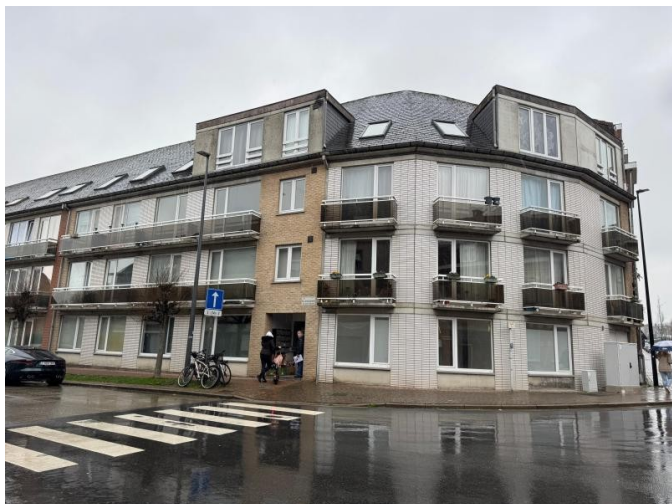
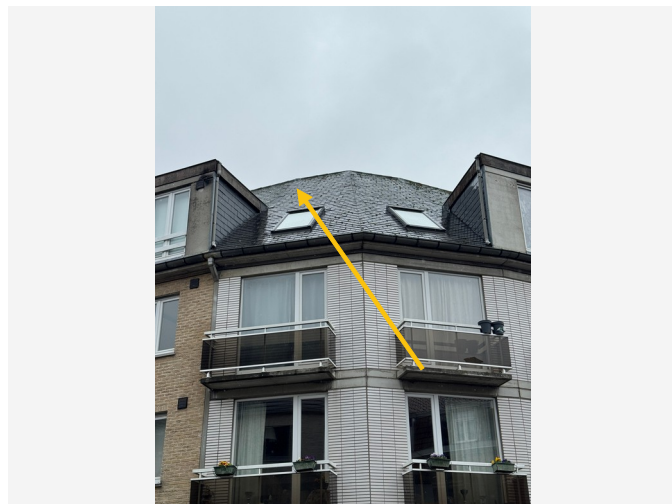
Het asbestmateriaal valt onder de mijlpaal van 2034.

Eindbeoordeling materiaalrisico	Laag materiaalrisico en/of verlaagde kans op vezelvrijgave
---------------------------------	--

Gebondenheid	Categorie 1: hechtgebonden in oorsprong
Asbestsoort (vezeltype)	Alleen chrysotiel aanwezig
Asbestconcentratie	Laag (< 50%)
Afschermingsgraad van het gehele materiaal	Geheel of deels vrij aan de buitenlucht, maar geen contact met binnenlucht
Toestand van het materiaal	Licht beschadigd, licht verweerd. Intacte calciumsilicaatplaat of materiaal met categorie 3-gebondenheid

Beschrijving	leien dakbedekking
Omgeving	Buiten
Primaire drager	Schuin dak
Asbestmateriaal	Dak- en gevelbekleding - Lei, shingle
Bindmiddel van asbestmateriaal	Cement
Gebondenheid op basis van bindmiddel	Hecht
Hoeveelheid (oppervlakte - aantal)	<ul style="list-style-type: none">• 180,00 m² - 1 stuk
Totale oppervlakte	180,00 m ²
Eenvoudig bereikbaar	Ja
Bevestigingswijze	<ul style="list-style-type: none">• Genageld, geniet
Identificatiemethode	De asbestdeskundige beoordeelt het materiaal als asbesthoudend, en dit zonder monsternamen.
Destructieve handeling voor identificatie	Nee
Opmerking	Aangegeven hoeveelheden en gewichten berusten louter op grove schatting en kunnen niet gebruikt worden bij meetstaten voor werken.

Verwijderen

- Zorg voor een veilig beheer. Vermijd het beschadigen van het asbestmateriaal. Controleer de toestand jaarlijks op wijzigingen.

- Eenvoudige handelingen: mag via doe-het-zelf of door werknemer(s) met opleidingsattest eenvoudige handelingen te verwijderen zonder te zagen, breken, schuren of te slijpen, verwijderd materiaal en gebruikte PBM's dienen correct ingepakt te worden, dubbele verpakking.

nodige PBM: FFP3-masker, wegwerpooverall, veiligheidsschoenen, snijbestendige handschoenen en stofvrije veiligheidsbril.

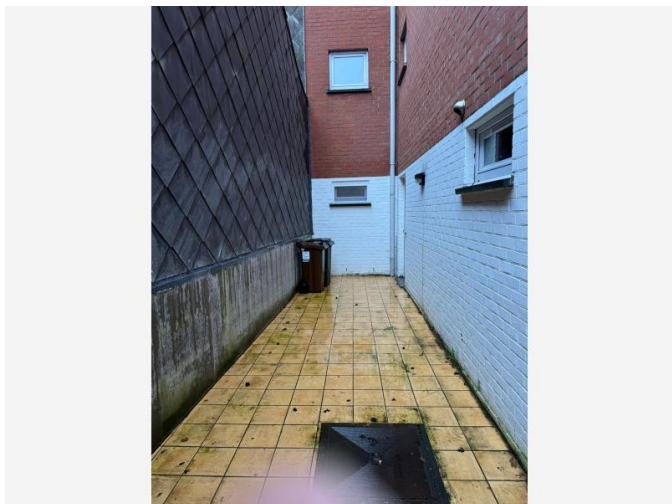
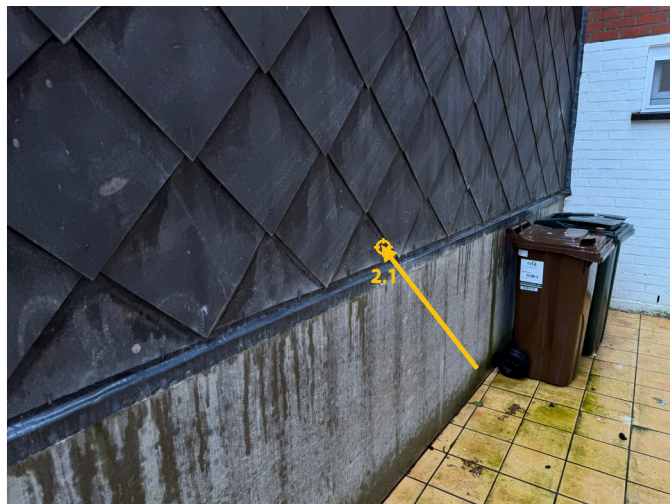
Het asbestmateriaal valt onder de mijlpaal van 2034.

Eindbeoordeling materiaalrisico	Zeer laag materiaalrisico en/of zeer lage kans op vezelvrijgave
---------------------------------	---

Gebondenheid	Categorie 1: hechtgebonden in oorsprong
Asbestsoort (vezeltype)	Alleen chrysotiel aanwezig
Asbestconcentratie	Laag (< 50%)
Afschermingsgraad van het gehele materiaal	Geheel of deels vrij aan de buitenlucht, maar geen contact met binnenlucht
Toestand van het materiaal	Onbeschadigd, niet verweerd

#	Type	Referentie	Resultaat
2.1	Puntmonster	M1	Chrysotiel

Beschrijving	leien gevel op koer
Omgeving	Buiten
Primaire drager	Wand buitenschil
Asbestmateriaal	Dak- en gevelbekleding - Lei, shingle
Bindmiddel van asbestmateriaal	Cement
Gebondenheid op basis van bindmiddel	Hecht
Hoeveelheid (oppervlakte - aantal)	<ul style="list-style-type: none">• 60,00 m² - 1 stuk
Totale oppervlakte	60,00 m ²
Eenvoudig bereikbaar	Ja
Bevestigingswijze	<ul style="list-style-type: none">• Genageld, geniet
Identificatiemethode	Een monstername door de asbestdeskundige met laboanalyse door een asbestlabo.
Destructieve handeling voor identificatie	Nee
Opmerking	Aangegeven hoeveelheden en gewichten berusten louter op grove schatting en kunnen niet gebruikt worden bij meetstaten voor werken.

Verwijderen

- Zorg voor een veilig beheer. Vermijd het beschadigen van het asbestmateriaal. Controleer de toestand jaarlijks op wijzigingen.

- Eenvoudige handelingen: mag via doe-het-zelf of door werknemer(s) met opleidingsattest eenvoudige handelingen te verwijderen zonder te zagen, breken, schuren of te slijpen, verwijderd materiaal en gebruikte PBM's dienen correct ingepakt te worden, dubbele verpakking.

nodige PBM: FFP3-masker, wegwerpovertal, veiligheidsschoenen, snijbestendige handschoenen en stofvrije veiligheidsbril.

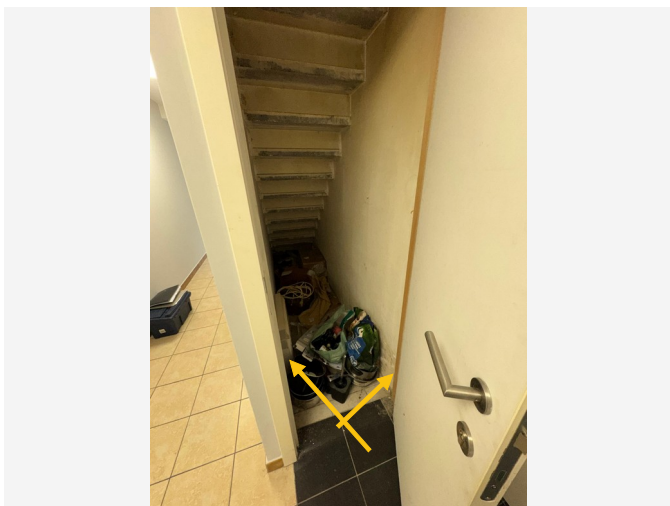
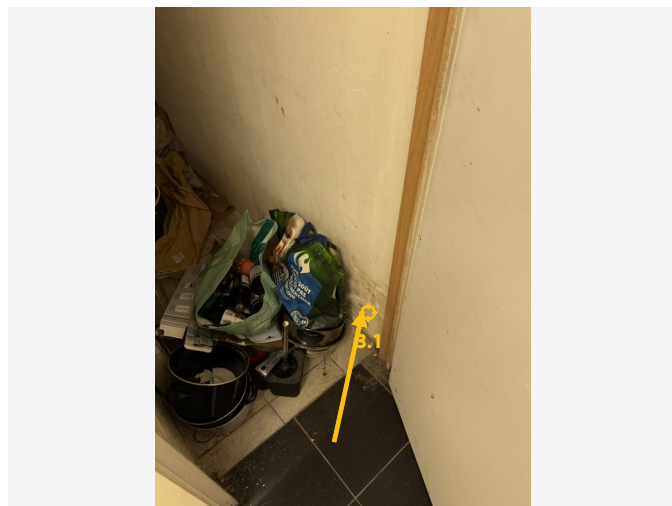
Fiche 3: pleisterwerk berging

Geen asbest

#	Type	Referentie	Resultaat
3.1	Mengmonster	M2	Geen asbest

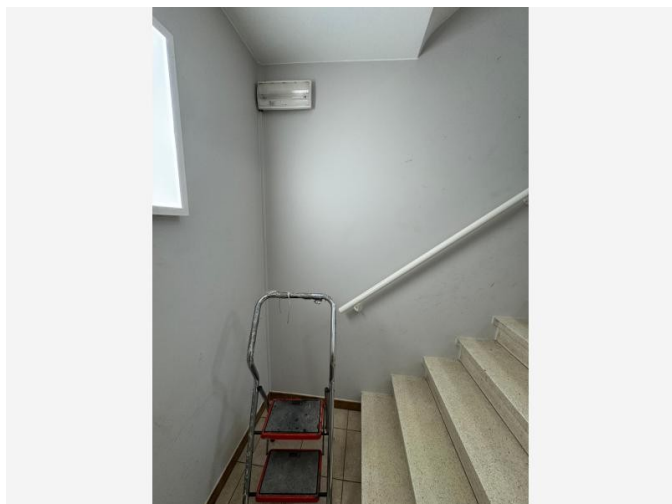
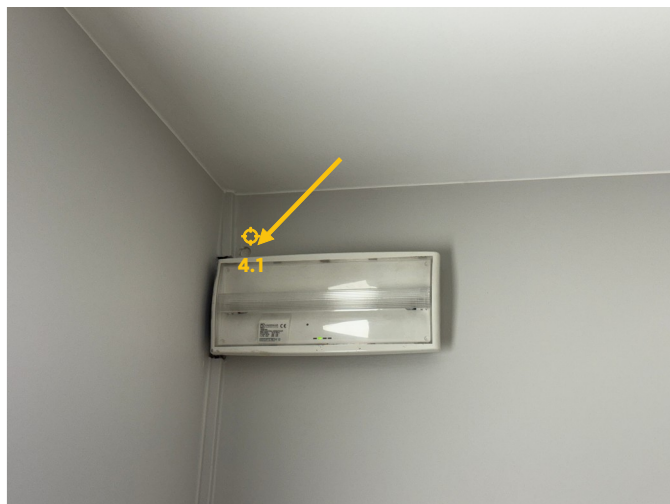
Fiche 4: pleisterwerk traphal

Geen asbest

#	Type	Referentie	Resultaat
4.1	Mengmonster	M3	Geen asbest

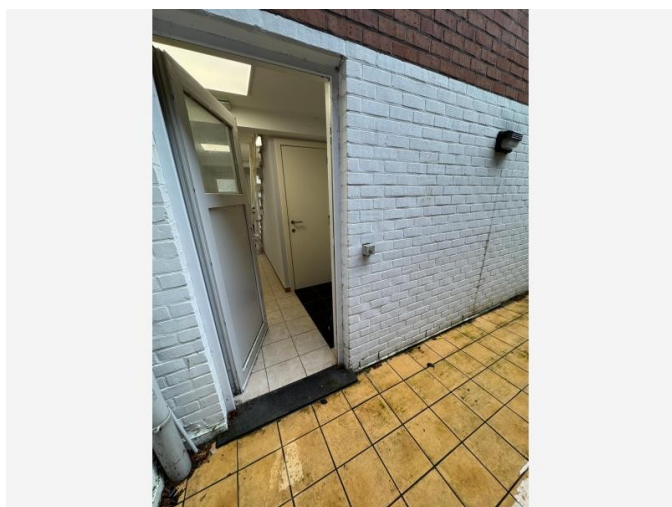
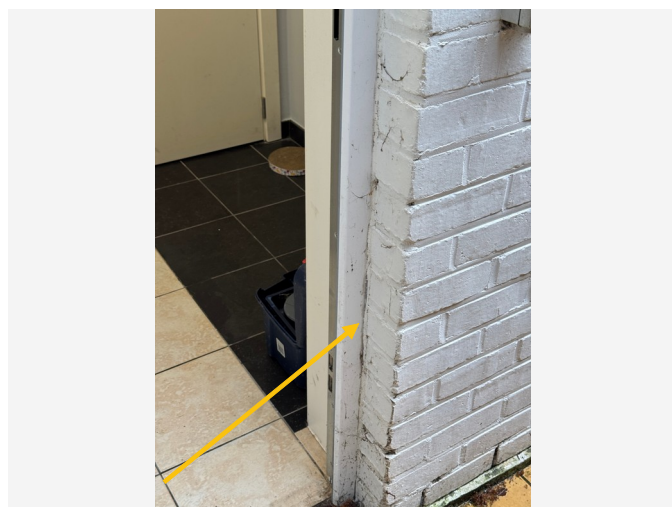
Beschrijving	Notitie	Terug te vinden op plannen
Fiche 5: afdichtingsmateriaal schrijnwerk	enkel silicone aanwezig	Plan 1.1: plan gelijkvloers

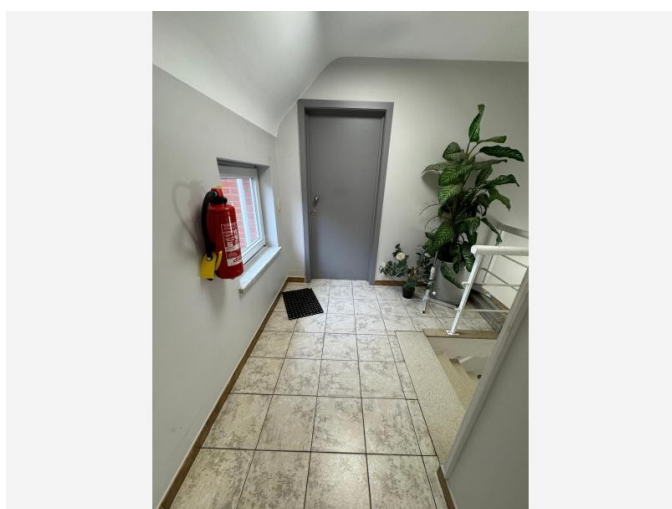
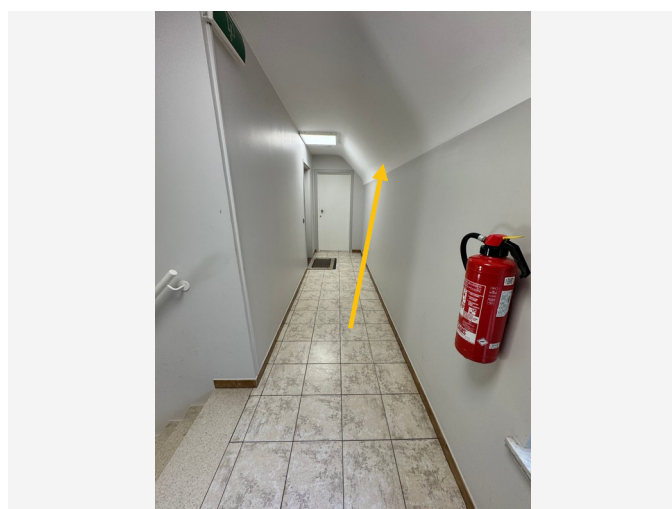
Fiche 6: onderdak

De asbestdeskundige controleert tijdens het onderzoek altijd bepaalde ruimtes en materialen die vaak asbest bevatten. Volgende onderdelen kon de asbestdeskundige echter niet onderzoeken. Het is dus mogelijk dat hier asbesthoudende materialen aanwezig zijn.
