# Asbestinventarisatetest

Sint-Ambrosiusstraat 40/0303, 9600 Ronse

Attestnummer : 20260505-000062.000

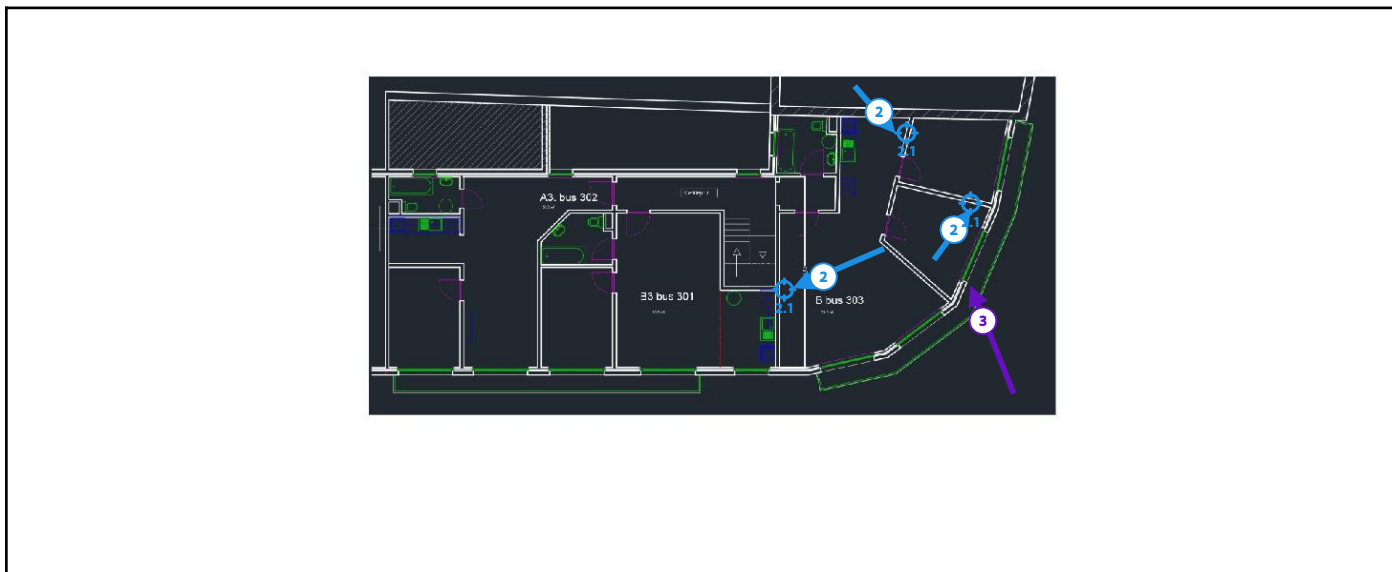
## Plan 1.1: verdiep 3

| Beschrijving | Type | Actie |
|---|---|---|
| 2. pleister binnenmuur | Geen asbest | - |
| 3. afdichtingsmateriaal schrijnwerk | Overige ruimte of materiaal | - |

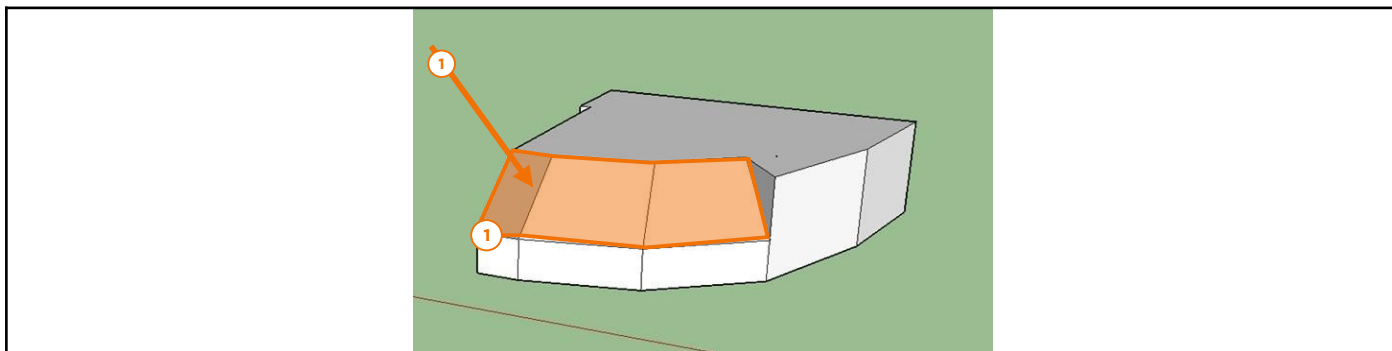
## Plan 1.2: plan

| Beschrijving | Type | Actie |
|---|---|---|
| 1. dakbedekking | Asbestmateriaal | <a href="#">Verwijderen</a> |

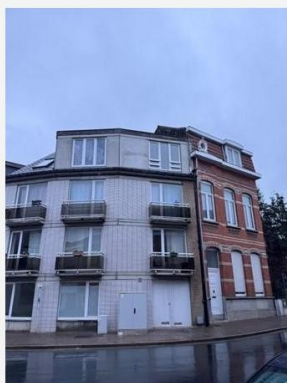
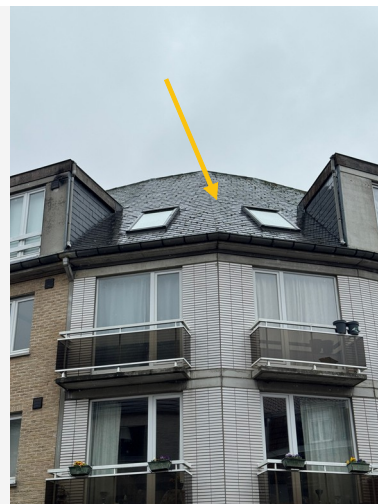
Het asbestmateriaal valt onder de mijlpaal van 2034.

| Eindbeoordeling materiaalrisico | Laag materiaalrisico en/of verlaagde kans op vezelvrijgave |

| Gebondenheid | Categorie 1: hechtgebonden in oorsprong |
| Asbestsoort (vezeltype) | Alleen chrysotiel aanwezig |
| Afschermingsgraad van het gehele materiaal | Geheel of deels vrij aan de buitenlucht, maar geen contact met binnenlucht |
| Toestand van het materiaal | Licht beschadigd, licht verweerd. Intacte calciumsilicaatplaat of materiaal met categorie 3-gebondenheid |

| <b>Asbestmateriaal</b> | Dak- en gevelbekleding - Lei, shingle |
| <b>Hoeveelheid (oppervlakte - aantal)</b> | <ul style="list-style-type: none"><li>• 18,00 m<sup>2</sup> - 1 stuk</li></ul> |

- Zorg voor een veilig beheer. Vermijd het beschadigen van het asbestmateriaal. Controleer de toestand jaarlijks op wijzigingen.

- Eenvoudige handelingen: enkel door erkend asbestverwijderaar te verwijderen zonder te zagen, breken, schuren of te slijpen, verwijderd materiaal en gebruikte PBM's dienen correct ingepakt te worden, dubbele verpakking.

nodige PBM: FFP3-masker, wegwerpovertal, veiligheidsschoenen, snijbestendige handschoenen en stofvrije veiligheidsbril.

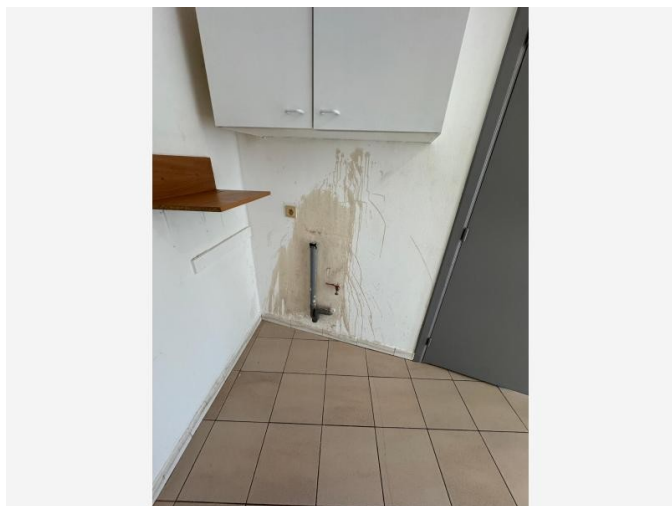
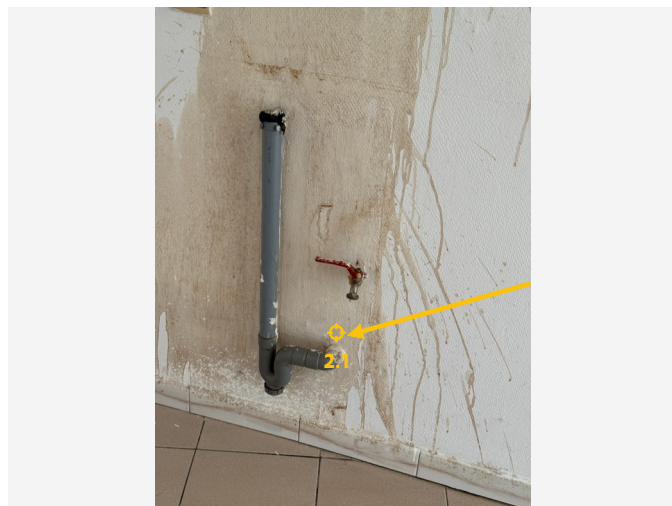
## Fiche 2: pleister binnenmuur

Geen asbest

| # | Type | Referentie | Resultaat |
|---|---|---|---|
| 2.1 | Mengmonster | M1 | Geen asbest |

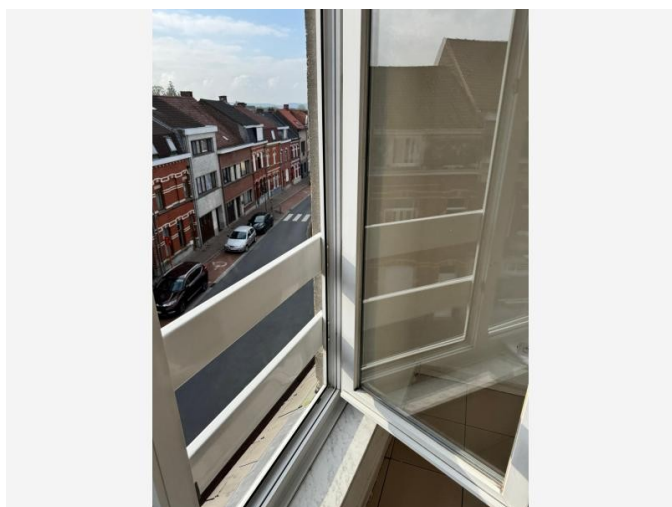
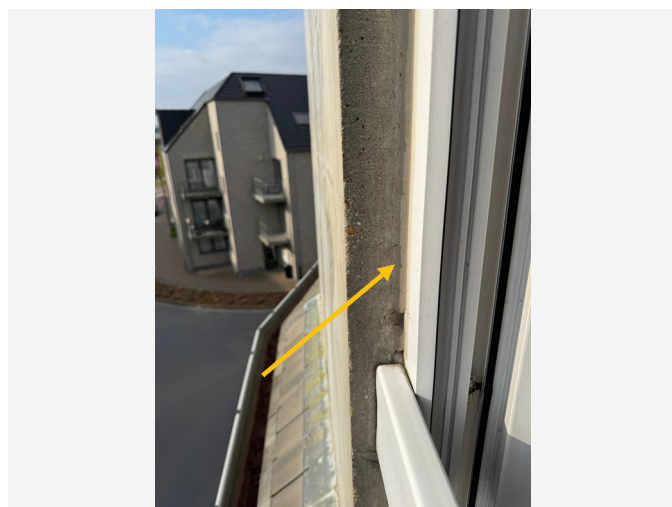
### Fiche 3: afdichtingsmateriaal schrijnwerk

| Beschrijving | Notitie | Terug te vinden op plannen |
|---|---|---|
| Fiche 3: afdichtingsmateriaal schrijnwerk | silicone als afdichtingsmateriaal | Plan 1.1: verdiep 3 |

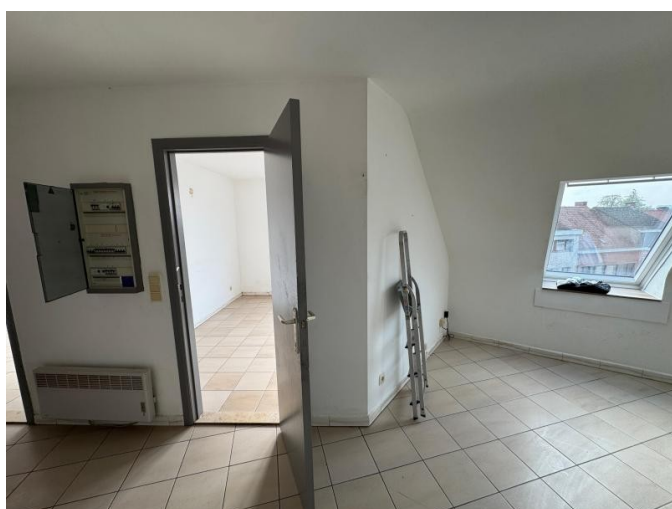
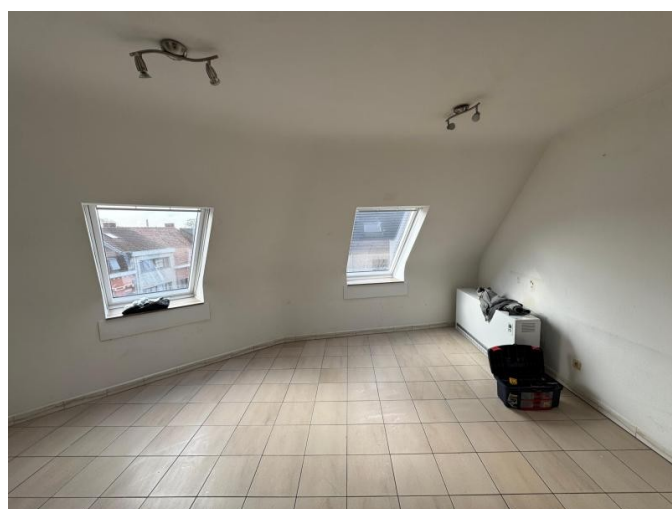
## Fiche 4: onderdak

De asbestdeskundige controleert tijdens het onderzoek altijd bepaalde ruimtes en materialen die vaak asbest bevatten. Volgende onderdelen kon de asbestdeskundige echter niet onderzoeken. Het is dus mogelijk dat hier asbesthoudende materialen aanwezig zijn.

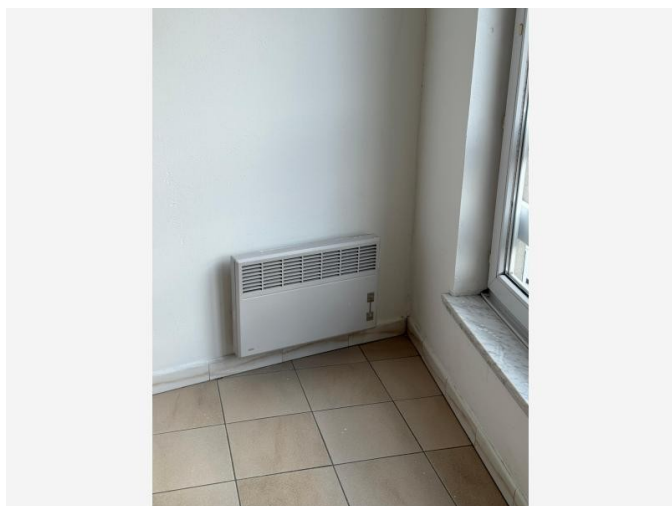
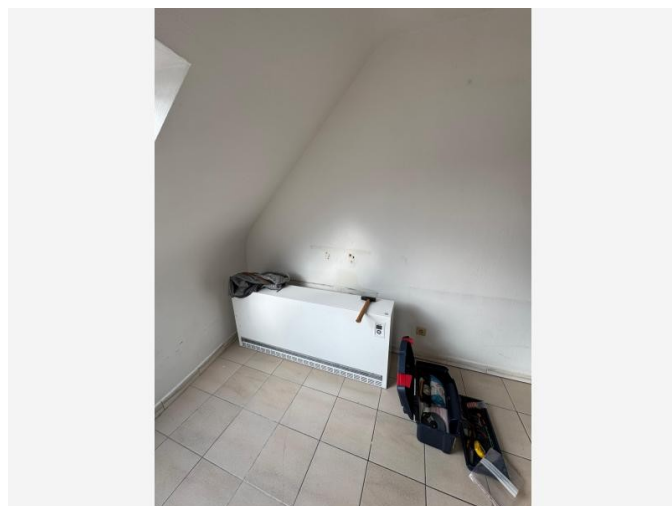
### Fiche 5: leidingisolatie

| Beschrijving | Notitie | Terug te vinden op plannen |
|---|---|---|
| Fiche 5: leidingisolatie | verwarming dmv elektrische verwarming | - |
