Asbestinventarisatetest

Kapitein Gilsonplein 19, 3200 Aarschot
Gemeenschappelijke delen

Attestnummer : 20240304-000218.000

Uitgegeven op : 04.03.2024

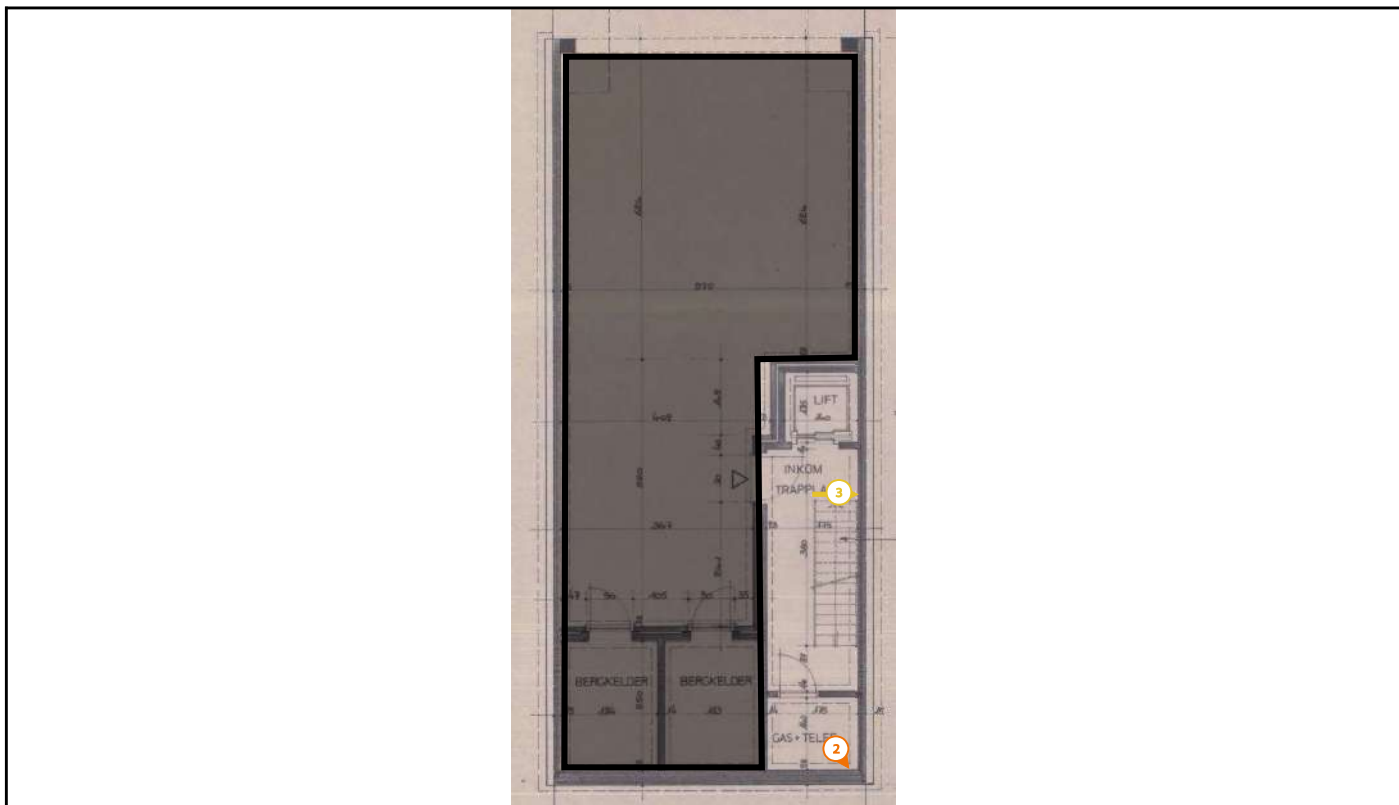
Plan 1.1: Kelder

Beschrijving	Type	Actie
2. Cementbuis kelder technieken (gas)	Asbestmateriaal	Maatregelen nemen
3. Bakelieten aftakdoos kelder	Asbestmateriaal	Zorgvuldig beheren

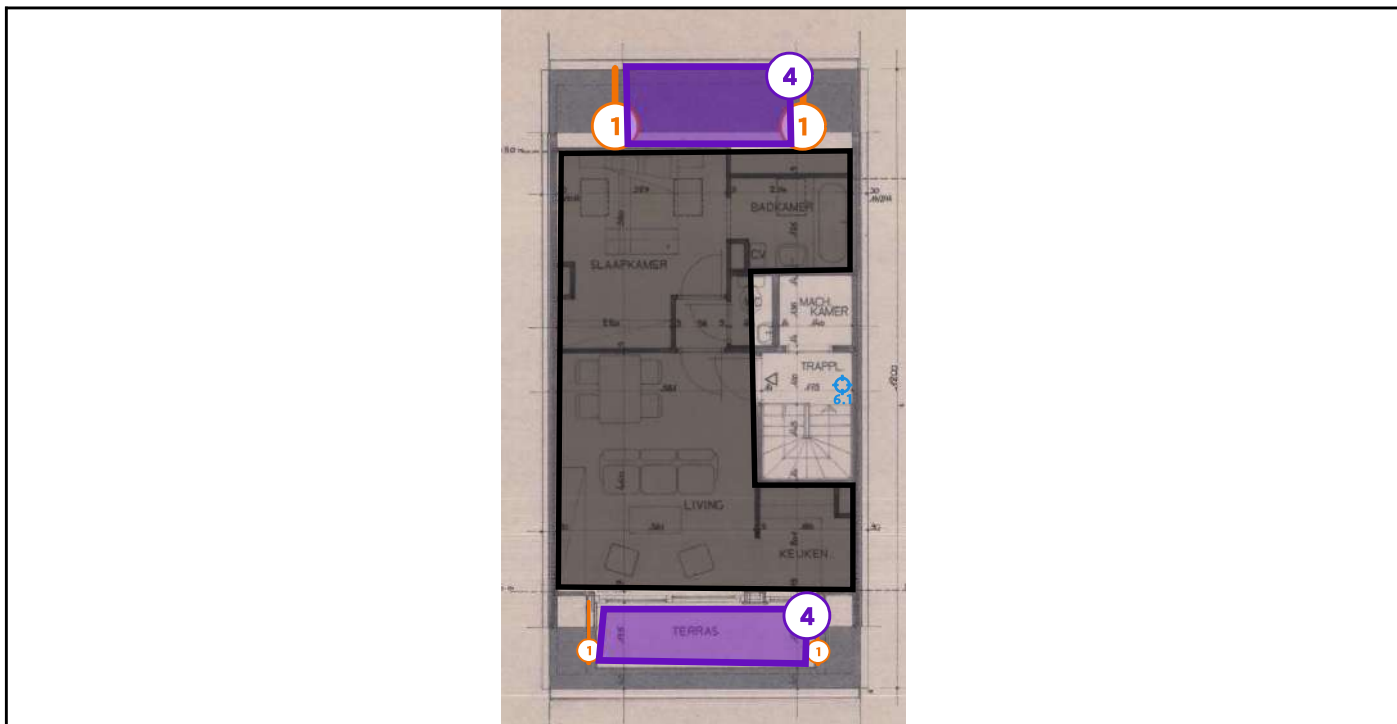
Plan 1.6: Dakverdieping

Beschrijving	Type	Actie
1. Leien gevel dakkapel/schouw	Asbestmateriaal	Verwijderen
4. Plat dak dakkapellen	Beperking	-
6. Pleisterwerk traphal	Geen asbest	-
6.1 Code: MM01	Mengmonster	-

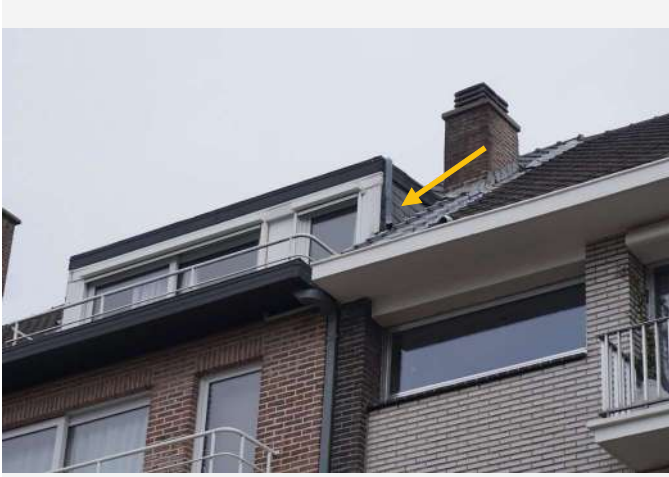
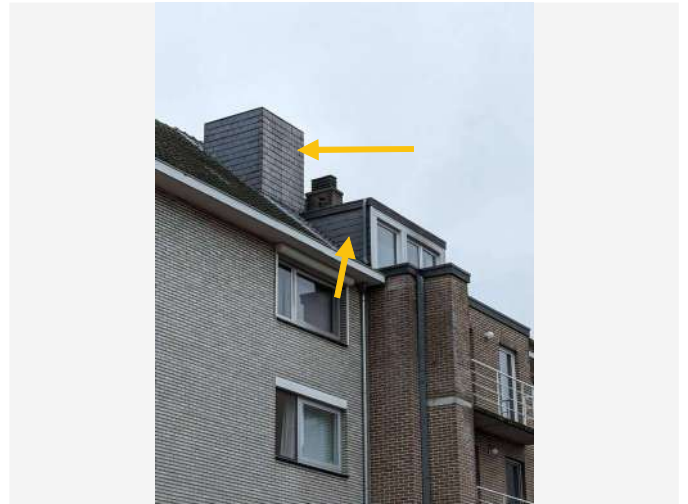
Eindbeoordeling materiaalrisico	Laag materiaalrisico en/of verlaagde kans op vezelvrijgave
---------------------------------	--

Gebondenheid	Categorie 1: hechtgebonden in oorsprong
Asbestsoort (vezeltype)	Crocidoliet aanwezig
Asbestconcentratie	Laag (< 50%)
Afschermingsgraad van het gehele materiaal	Geheel of deels vrij aan de buitenlucht
Toestand van het materiaal	Licht beschadigd, licht verweerd. Intact materiaal type Pical – asbestboard of categorie III 'gebondenheid'

Beschrijving	Leien gevel dakkapel/schouw
Omgeving	Buiten
Primaire drager	Wand buitenschil
Asbestmateriaal	Dak- en gevelbekleding - Lei, shingle
Bindmiddel van asbestmateriaal	Cement
Gebondenheid op basis van bindmiddel	Hecht
Hoeveelheid (oppervlakte - aantal)	• 10,00 m ² - 1 stuk
Totale oppervlakte	10,00 m ²
Eenvoudig bereikbaar	Ja

Bevestigingswijze	<ul style="list-style-type: none">• Genageld, geniet
Identificatiemethode	Vaststelling zonder monstername
Destructieve handeling voor identificatie	Nee
Opmerking	Het betreft een schatting van de hoeveelheid.

Verwijderen

- Zorg voor een veilig beheer en verwijder dit asbestmateriaal wanneer het bij werken eenvoudig bereikbaar wordt. Controleer de toestand jaarlijks op wijzigingen.
- Hemelwater dat afspoelt van asbestcement daken of gevels kan asbestdeeltjes bevatten. Gebruik het enkel voor gesloten circuits (bv. spoelen toiletten). Reinig na het vervangen van het dak of de gevel de dakgoten en regenwaterput of -ton om asbesthoudend sediment of slib te verwijderen

- Eenvoudige handelingen: mag via doe-het-zelf of door werknemer(s) met opleidingsattest eenvoudige handelingen
Asbestleien zijn een hechtgebonden toepassing, deze dienen voorzichtig te worden verwijderd zonder te breken/slijpen om vezelvrijgave te vermijden.

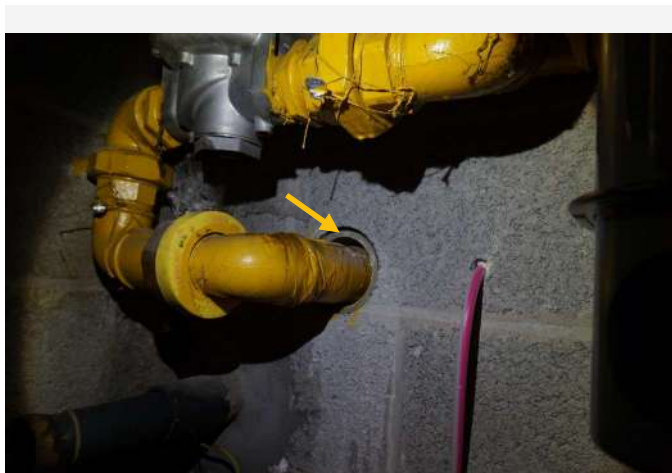
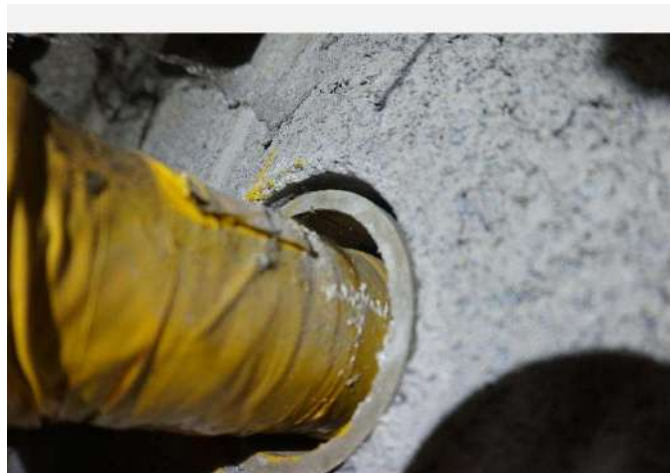
Eindbeoordeling materiaalrisico	Verhoogd materiaalrisico en/of verhoogde kans op vezelvrijgave
---------------------------------	--

Gebondenheid	Categorie 1: hechtgebonden in oorsprong
Asbestsoort (vezeltype)	Crocidoliet aanwezig
Asbestconcentratie	Laag (< 50%)
Afschermingsgraad van het gehele materiaal	Geheel of deels (ook) vrij aan de binnenlucht
Toestand van het materiaal	Licht beschadigd, licht verweerd. Intact materiaal type Pical – asbestboard of categorie III 'gebondenheid'

Beschrijving	Cementbuis kelder technieken (gas)
Omgeving	Binnen
Primaire drager	HVAC infrastructuur en uitrusting
Asbestmateriaal	Buis, koper, leiding, pijp, doorvoer
Bindmiddel van asbestmateriaal	Cement
Gebondenheid op basis van bindmiddel	Hecht
Hoeveelheid (lengte - omtrek - dikte - aantal)	<ul style="list-style-type: none">• 2,00 m - 35,00 cm - 1,00 cm - 1 stuk
Totaal volume	0,007 m ³
Eenvoudig bereikbaar	Nee <ul style="list-style-type: none">• Verwijdering tast de bouwkundige integriteit aan.

Bevestigingswijze	<ul style="list-style-type: none">• Geklemd• Verlijmd, ingegoten, versmeerd
Identificatiemethode	Vaststelling zonder monstername
Destructieve handeling voor identificatie	Nee
Opmerking	Het betreft een schatting van de hoeveelheid. (buis niet volledig zichtbaar, ondergronds)

Maatregelen nemen

- Zorg voor een veilig beheer en verwijder dit asbestmateriaal wanneer het bij werken eenvoudig bereikbaar wordt. Controleer de toestand jaarlijks op wijzigingen.

- Eenvoudige handelingen: enkel door erkend asbestverwijderaar
De asbestcementen buis is een hechtgebonden toepassing. Deze dient voorzichtig te worden verwijderd, zonder de buis te breken of er in te slijpen. Wegens de moeilijke verwijderbaarheid toch door erkend asbestverwijderaar.

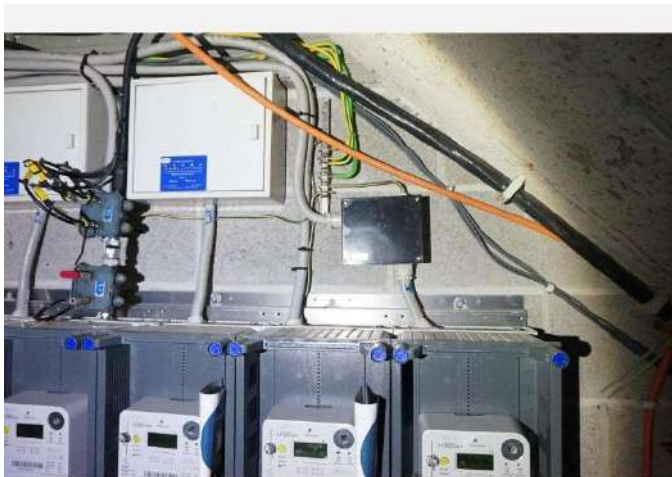
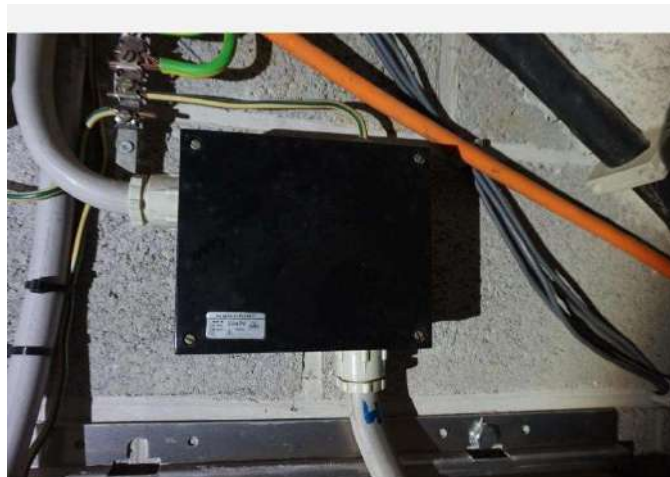
Eindbeoordeling materiaalarisico	Laag materiaalarisico en/of verlaagde kans op vezelvrijgave
----------------------------------	---

Gebondenheid	Categorie 1: hechtgebonden in oorsprong
Asbestsoort (vezeltype)	Crocidoliet aanwezig
Asbestconcentratie	Laag (< 50%)
Afschermingsgraad van het gehele materiaal	Geheel of deels (ook) vrij aan de binnenlucht
Toestand van het materiaal	Onbeschadigd, niet verweerd

Beschrijving	Bakelieten aftakdoos kelder
Omgeving	Binnen
Primaire drager	Communicatie en elektrische infrastructuur en uitrusting
Asbestmateriaal	Bakeliet
Bindmiddel van asbestmateriaal	Kunststof of -hars
Gebondenheid op basis van bindmiddel	Hecht
Hoeveelheid (gewicht - aantal)	• 0,20 kg - 1 stuk
Totaal gewicht	0,20 kg
Eenvoudig bereikbaar	Ja
Bevestigingswijze	• Geschroefd
Identificatiemethode	Vaststelling zonder monsternamen

Destructieve handeling voor identificatie	Nee
Opmerking	Het betreft een schatting van de hoeveelheid.

Zorgvuldig beheren

- Zorg voor een veilig beheer. Vermijd het beschadigen van het asbestmateriaal. Controleer de toestand jaarlijks op wijzigingen.

- Eenvoudige handelingen: mag via doe-het-zelf of door werknemer(s) met opleidingsattest eenvoudige handelingen
Elektrisch materiaal uit bakeliet zijn hechtgebonden toepassingen. Deze dienen voorzichtig te worden verwijderd zonder te breken.

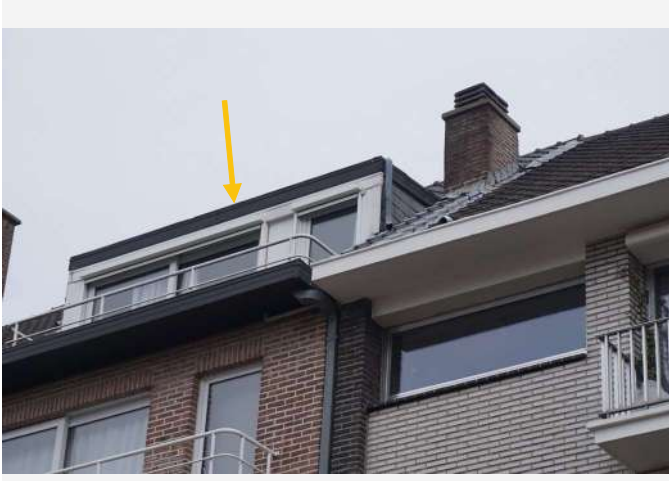
Situeringfoto

Tijdelijke beperking

Reden: Het te onderzoeken materiaal situeert zich hoger dan 3,50 m te rekenen vanaf een veilige ondergrond

Uitleg van de asbestdeskundige: Het plat dak bevindt zich hoger dan 3,5m en kon dus niet geïnspecteerd worden.

Mogelijks is daar roofing gebruikt wat een asbestverdachte toepassing is.

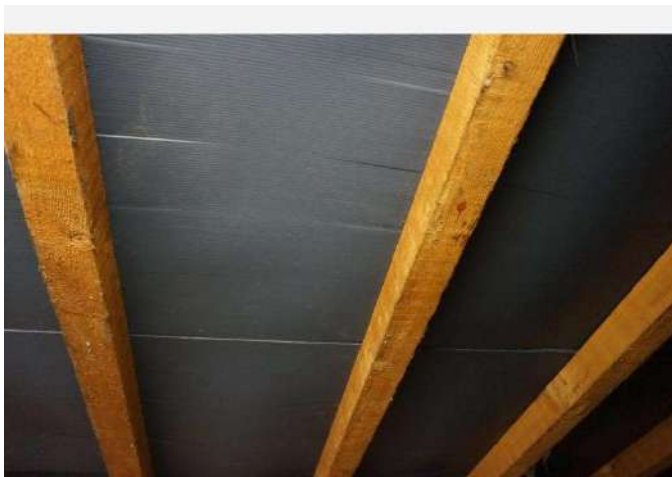
Vrije foto

Er werd geen asbest onderdak aangetroffen.

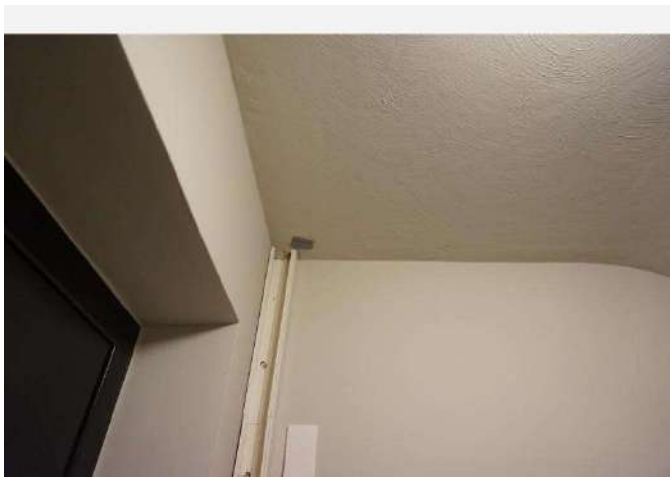
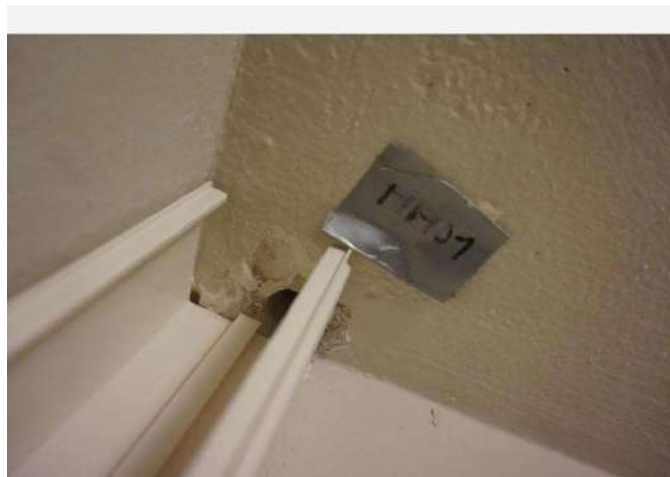
Fiche 6: Pleisterwerk traphal

Geen asbest

#	Type	Referentie	Resultaat
6.1	Mengmonster	MM01	Geen asbest
