Asbestinventarisatetest

Mosvenne 24, 3272 Scherpenheuvel-Zichem

Attestnummer :
Uitgegeven op : **29.03.2024**
Geldig tot : **29.03.2029**

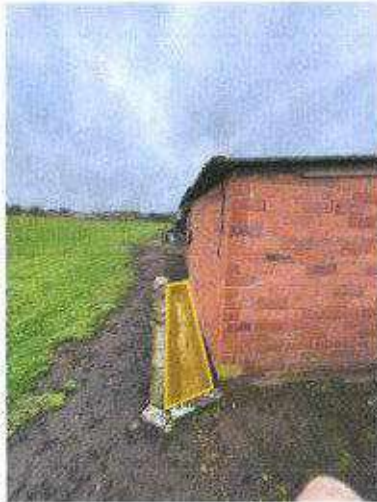
Fiche 1: Mogelijk slib Afkomstig van golfplaten in de dakgoot en/of waterput

Beschrijving	Mogelijk slib Afkomstig van golfplaten in de dakgoot en/of waterput
Type afvalstof	Betreft resten (contaminatie) van verwerking of beschadiging
Type resten (contaminatie)	<ul style="list-style-type: none">• Stof, deeltjes < 4 mm, flinters, gruis (los, opliggend)
Besmette materialen	<ul style="list-style-type: none">• Sediment (dakgoot, afvoerbuis, regenwaterput, ...)
Bron van de resten	De golfplaten liggen nog (sterk) verweerd op het dak
Omgeving	Buiten
Primaire drager	Schuin dak
Gebondenheid resten	Niet hecht
Hoeveelheid (gewicht - aantal)	<ul style="list-style-type: none">• 5,00 kg - 1 stuk
Totaal gewicht	5,00 kg
Eenvoudig bereikbaar	Ja

Identificatiemethode	Vaststelling zonder monstername
Opmerking	Golfplaten dak, waarvan het hemelwater via de dakgoot mogelijk naar een regenwaterput gaat. Gewicht van het sediment niet te bepalen.

- Verwijder het asbestafval.
- Zorg voor een veilig beheer. Vermijd het beschadigen van het asbestmateriaal. Controleer de toestand jaarlijks op wijzigingen.

- Eenvoudige handelingen: enkel door erkend asbestverwijderaar
Het is lastig te bepalen hoe hoog de eventuele concentraties in het sediment zijn, u kan daarom overwegen dit door een professional te laten verwijderen.

U wordt aangeraden om een eventuele regenwaterput niet meer te gebruiken.

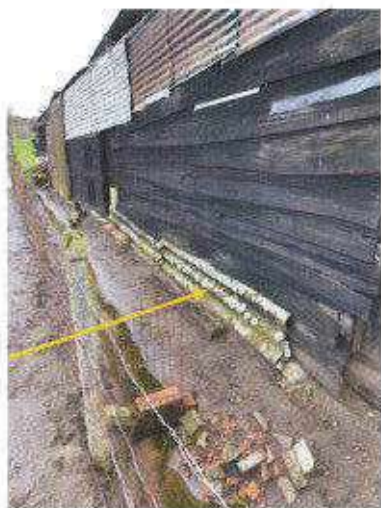
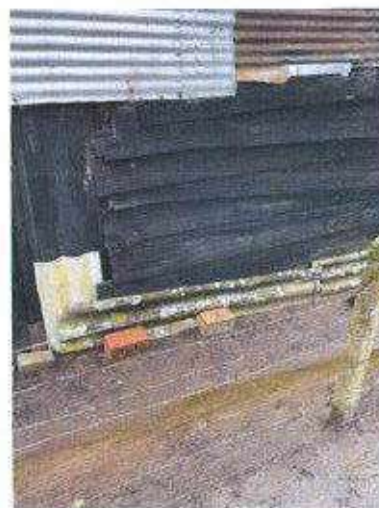
Beschrijving	Afval golfplaten (los) achter schuur
Type afvalstof	Betreft stock-voorraad of gedemonteerde asbestmaterialen
Aanwezige resten	Er zijn overal nog golfplaten daken te vinden.
Omgeving	Buiten
Primaire drager	Bodem
Asbestmaterialen	<ul style="list-style-type: none">Dak- en gevelbekleding - Golfplaat
Bindmiddel van asbestmateriaal	Cement
Gebondenheid op basis van bindmiddel	Hecht
Hoeveelheid (gewicht - aantal)	<ul style="list-style-type: none">40,00 kg - 1 stuk
Totaal gewicht	40,00 kg
Eenvoudig bereikbaar	Ja
Identificatiemethode	Vaststelling zonder monstername
Opmerking	Dit afval bevindt zich achter de wand bij de schuur, zowel achter de schuur (achtergevel), als in de stal.

- Verwijder het asbestafval.

- Eenvoudige handelingen: mag via doe-het-zelf of door werknemer(s) met opleidingsattest eenvoudige handelingen
U kan een container laten komen voor asbesthoudende buitentoepassingen indien de hoeveelheid de stortmogelijkheid van 200 kg per jaar in het stedelijk/gemeentelijk containerpark overschrijdt. U mag dus tot 200 kg storten per jaar in het stedelijk/gemeentelijk containerpark en alle inwoners van Vlaanderen kunnen van de ophaling aan huis van asbesthoudend en asbestverdacht materiaal, met container, gebruik maken. Deze steun is sowieso voorzien tot het voorjaar 2026. Verpak de materialen dubbel, gebruik een asbeststicker en bescherming zoals een PFF3 gezichtsmasker, latex handschoenen en een Tyvec pak. Laat u asbest liever door een aannemer wegnemen? Let er dan op dat de betrokken werknemers het jaarlijkse opleidingsattest 'eenvoudige handelingen' op zak hebben.

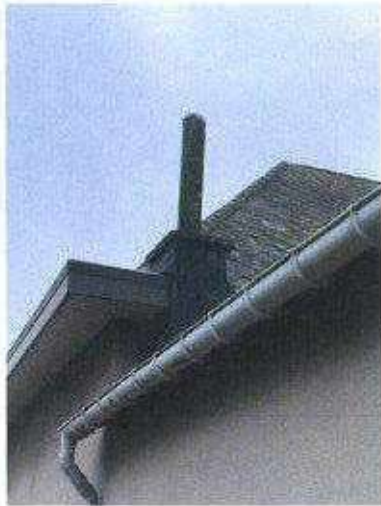
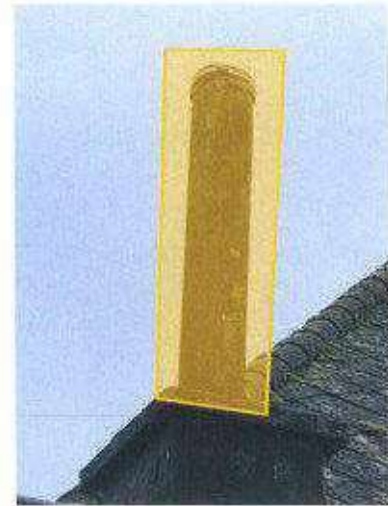
Eindbeoordeling materiaalarisico	Hoog materiaalarisico en/of hoge kans op vezelvrijgave
----------------------------------	--

Gebondenheid	Categorie 1: hechtgebonden in oorsprong
Asbestsoort (vezeltype)	Crocidoliet aanwezig
Asbestconcentratie	Laag (< 50%)
Afschermingsgraad van het gehele materiaal	Geheel of deels (ook) vrij aan de binnenlucht
Toestand van het materiaal	Matig beschadigd, matig verweerd

Beschrijving	rookgaskanaal cement
Omgeving	Grenst aan binnen- en buitenlucht
Primaire drager	HVAC infrastructuur en uitrusting
Asbestmateriaal	Rookgaskanaal
Bindmiddel van asbestmateriaal	Cement
Gebondenheid op basis van bindmiddel	Hecht

Hoeveelheid (lengte - omtrek - dikte - aantal)	• 7,00 m - 65,00 cm - 0,50 cm - 1 stuk
Totaal volume	0,023 m ³
Eenvoudig bereikbaar	Ja
Bevestigingswijze	• Verlijmd, ingegoten, versmeerd
Identificatiemethode	Vaststelling zonder monstername
Destructieve handeling voor identificatie	Nee
Opmerking	De lengte van het rookgaskanaal wordt meestal niet enkel bepaald door de zichtbare delen. Een rookgaskanaal gaat in de meeste gevallen verder. Soms tot aan de opwekker van de verwarming via een koker/schacht. De vermoedelijke niet zichtbare lengte is mee opgenomen in dit attest.

- Verwijder dit asbestmateriaal zo snel mogelijk. Volg de toestand goed op.

- Eenvoudige handelingen: mag via doe-het-zelf of door werknemer(s) met opleidingsattest eenvoudige handelingen

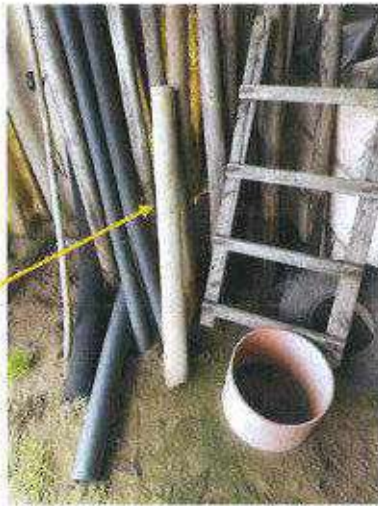
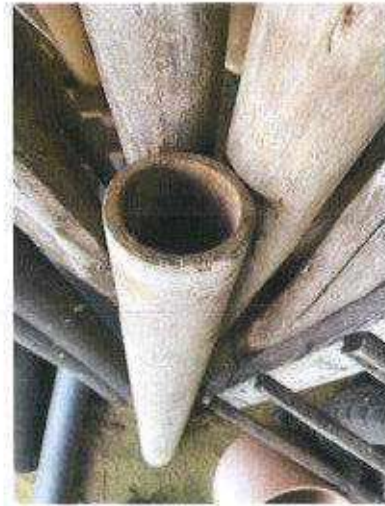
Fiche 4: losse cementbuis

Beschrijving	losse cementbuis
Type afvalstof	Betreft stock-voorraad of gedemonteerde asbestmaterialen
Aanwezige resten	Geen resten aanwezig
Omgeving	Buiten
Primaire drager	Bodem
Asbestmaterialen	• Buis, koker, leiding, pijp, doorvoer
Bindmiddel van asbestmateriaal	Cement
Gebondenheid op basis van bindmiddel	Hecht
Hoeveelheid (gewicht - aantal)	• 25,00 kg - 1 stuk
Totaal gewicht	25,00 kg
Eenvoudig bereikbaar	Ja
Identificatiemethode	Vaststelling zonder monstername
Opmerking	Het gewicht is eerder een ruwe schatting

- Verwijder het asbestafval.

- Eenvoudige handelingen: mag via doe-het-zelf of door werknemer(s) met opleidingsattest eenvoudige handelingen
U mag tot 200 kg storten per jaar in het stedelijk/gemeentelijk containerpark. Verpak de materialen dubbel, gebruik een asbeststicker en bescherming zoals een PFF3 gezichtsmasker, latex handschoenen en een Tyvec pak. U doet best beroep op een professional als u niet de juiste materialen of kennis beschikt, ... of ... laat u asbest liever door een aannemer wegnemen? Let er dan op dat de betrokken werknemers het jaarlijkse opleidingsattest 'eenvoudige handelingen' op zak hebben. Bedrijven die werknemers hebben met de 8 uur durende opleiding OPLEIDING ASBEST EENVOUDIGE HANDELINGEN. Dit is een certificaat asbest. Deze opleiding richt zich tot de personen die asbest of asbesthoudend materiaal verwijderen. Specifiek via de techniek van de eenvoudige handelingen waarbij het risico op vrijkomen van asbest erg beperkt is. De cursus asbest eenvoudige handelingen verschaft de werknemers de nodige kennis en vaardigheden inzake preventie en veiligheid.

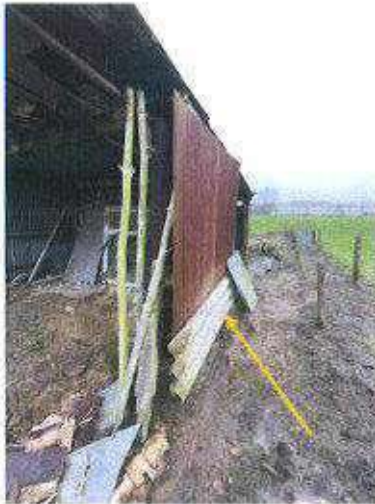
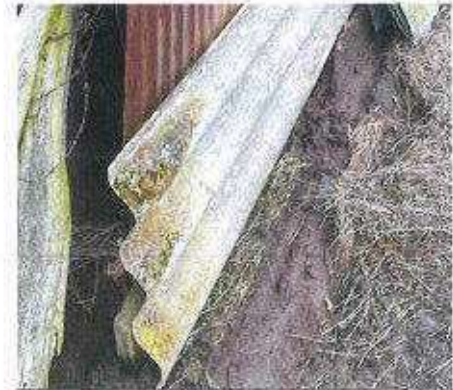
Beschrijving	Afval golfplaten (los of stock) hok 6
Type afvalstof	Betreft stock-voorraad of gedemonteerde asbestmaterialen
Aanwezige resten	Geen resten aanwezig
Omgeving	Buiten
Primaire drager	Bodem
Asbestmaterialen	<ul style="list-style-type: none">Dak- en gevelbekleding - Golfplaat
Bindmiddel van asbestmateriaal	Cement
Gebondenheid op basis van bindmiddel	Hecht
Hoeveelheid (gewicht - aantal)	<ul style="list-style-type: none">12,00 kg - 1 stuk
Totaal gewicht	12,00 kg
Eenvoudig bereikbaar	Ja
Identificatiemethode	Vaststelling zonder monstername

- Verwijder het asbestafval.

- Eenvoudige handelingen: mag via doe-het-zelf of door werknemer(s) met opleidingsattest eenvoudige handelingen
U kan een container laten komen voor asbesthoudende buitentoepassingen indien de hoeveelheid de stortmogelijkheid van 200 kg per jaar in het stedelijk/gemeentelijk containerpark overschrijdt. U mag dus tot 200 kg storten per jaar in het stedelijk/gemeentelijk containerpark en alle inwoners van Vlaanderen kunnen van de ophaling aan huis van asbesthoudend en asbestverdacht materiaal, met container, gebruik maken. Deze steun is sowieso voorzien tot het voorjaar 2026. Verpak de materialen dubbel, gebruik een asbeststicker en bescherming zoals een PFF3 gezichtsmasker, latex handschoenen en een Tyvec pak. Laat u asbest liever door een aannemer wegnemen? Let er dan op dat de betrokken werknemers het jaarlijkse opleidingsattest 'eenvoudige handelingen' op zak hebben.

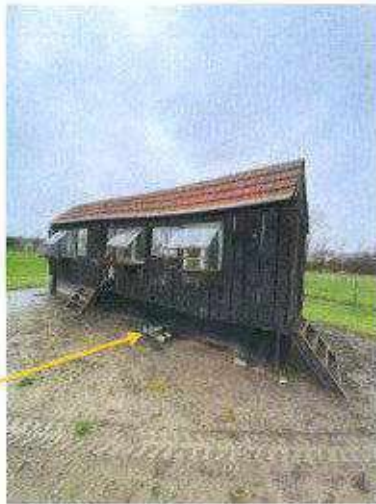
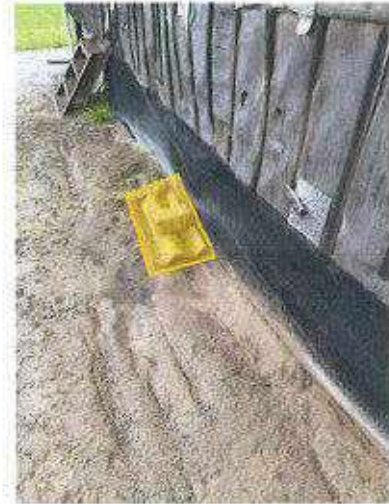
Fiche 6: Afval golfplaten (los of stock) voor duiventil

Beschrijving	Afval golfplaten (los of stock) voor duiventil
Type afvalstof	Betreft stock-voorraad of gedemonteerde asbestmaterialen
Aanwezige resten	Er liggen nog golfplaten aan de andere kant van de duiventil op het dak.
Omgeving	Buiten
Primaire drager	Bodem
Asbestmaterialen	<ul style="list-style-type: none">Verloren bekisting - Golfplaat
Bindmiddel van asbestmateriaal	Cement
Gebondenheid op basis van bindmiddel	Hecht
Hoeveelheid (gewicht - aantal)	<ul style="list-style-type: none">5,00 kg - 1 stuk
Totaal gewicht	5,00 kg
Eenvoudig bereikbaar	Ja
Identificatiemethode	Vaststelling zonder monstername

- Verwijder het asbestafval.

- Eenvoudige handelingen: mag via doe-het-zelf of door werknemer(s) met opleidingsattest eenvoudige handelingen
U kan een container laten komen voor asbesthoudende buitentoepassingen indien de hoeveelheid de stortmogelijkheid van 200 kg per jaar in het stedelijk/gemeentelijk containerpark overschrijdt. U mag dus tot 200 kg storten per jaar in het stedelijk/gemeentelijk containerpark en alle inwoners van Vlaanderen kunnen van de ophaling aan huis van asbesthoudend en asbestverdacht materiaal, met container, gebruik maken. Deze steun is sowieso voorzien tot het voorjaar 2026. Verpak de materialen dubbel, gebruik een asbeststicker en bescherming zoals een PFF3 gezichtsmasker, latex handschoenen en een Tyvec pak. Laat u asbest liever door een aannemer wegnemen? Let er dan op dat de betrokken werknemers het jaarlijkse opleidingsattest 'eenvoudige handelingen' op zak hebben. veiligheid.
