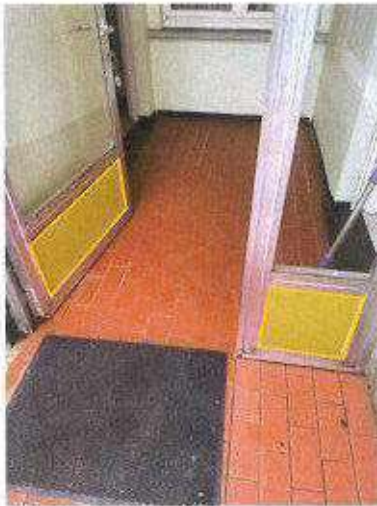
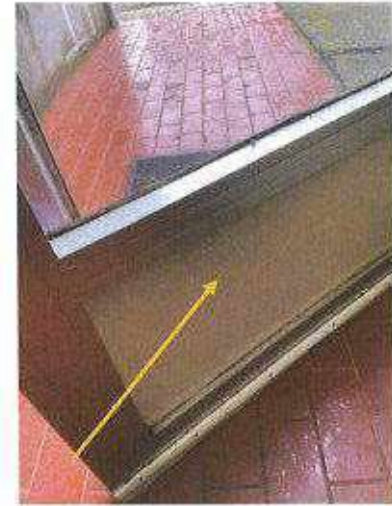
Het asbestmateriaal valt onder de mijlpaal van 2040.

Eindbeoordeling materiaalrisico	Laag materiaalrisico en/of verlaagde kans op vezelvrijgave
---------------------------------	--

Gebondenheid	Categorie 1: hechtgebonden in oorsprong
Asbestsoort (vezeltype)	Crocidoliet aanwezig
Asbestconcentratie	Laag (< 50%)
Afschermingsgraad van het gehele materiaal	Geheel of deels (ook) vrij aan de binnenlucht
Toestand van het materiaal	Onbeschadigd, niet verweerd

Beschrijving	Glasal panelen
Omgeving	Grenst aan binnen- en buitenlucht
Primaire drager	Wandopening verticaal (raam, deur, ...)
Asbestmateriaal	Plaat, paneel, tablet - Geëmailleerd, type Glasal
Bindmiddel van asbestmateriaal	Cement
Gebondenheid op basis van bindmiddel	Hecht
Hoeveelheid (oppervlakte - dikte - aantal)	• 0,47 m ² - 0,25 cm - 1 stuk
Totaal volume	0,001 m ³
Eenvoudig bereikbaar	Ja

- Zorg voor een veilig beheer. Vermijd het beschadigen van het asbestmateriaal. Controleer de toestand jaarlijks op wijzigingen.

- Eenvoudige handelingen: mag via doe-het-zelf of door werknemers(s) met opleidingsattest eenvoudige handelingen
U mag tot 200 kg storten per jaar in het stedelijk/gemeentelijk containerpark. Verpak de materialen dubbel, gebruik een asbeststicker en bescherming zoals een PFF3 gezichtsmasker, latex handschoenen en een Tyvec pak. U doet best beroep op een professional als u niet de juiste materialen of kennis beschikt, ... of ... laat u asbest liever door een aannemer wegnemen? Let er dan op dat de betrokken werknemers het jaarlijkse opleidingsattest 'eenvoudige handelingen' op zak hebben. Bedrijven die werknemers hebben met de 8 uren durende opleiding OPLEIDING ASBEST EENVOUDIGE HANDELINGEN. Dit is een certificaat asbest. Deze opleiding richt zich tot de personen die asbest of asbesthoudend materiaal verwijderen. Specifiek via de techniek van de eenvoudige handelingen waarbij het risico op vrijkomen van asbest erg beperkt is. De cursus asbest eenvoudige handelingen verschaft de werknemers de nodige kennis en vaardigheden inzake preventie en veiligheid.

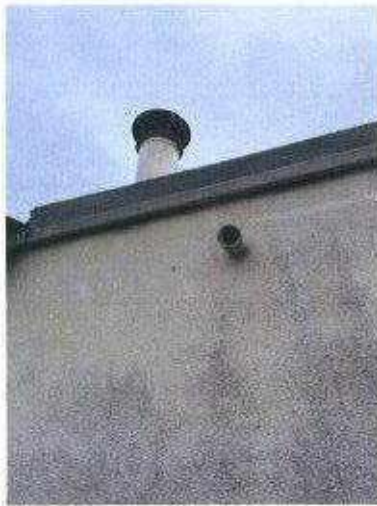
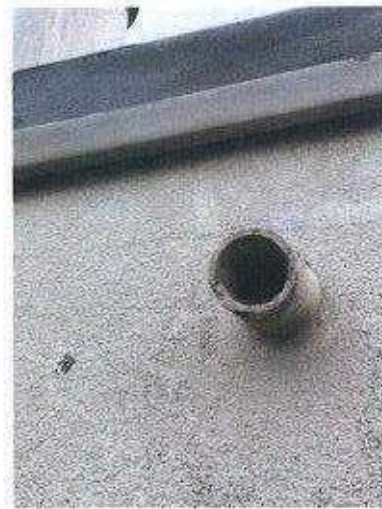
Het asbestmateriaal valt onder de mijlpaal van 2040.

Eindbeoordeling materiaalarisico	Laag materiaalarisico en/of verlaagde kans op vezelvrijgave
----------------------------------	---

Gebondenheid	Categorie 1: hechtgebonden in oorsprong
Asbestsoort (vezeltype)	Crocidoliet aanwezig
Asbestconcentratie	Laag (< 50%)
Afschermingsgraad van het gehele materiaal	Geheel of deels (ook) vrij aan de binnenlucht
Toestand van het materiaal	Onbeschadigd, niet verweerd

Beschrijving	Afvoerbuis in asbestcement
Omgeving	Binnen
Primaire drager	Sanitaire infrastructuur en uitrusting (toe- en afvoer)
Asbestmateriaal	Buis, koker, leiding, pijp, doorvoer
Bindmiddel van asbestmateriaal	Cement
Gebondenheid op basis van bindmiddel	Hecht

Hoeveelheid (lengte - omtrek - dikte - aantal)	• 20,00 m - 30,00 cm - 0,75 cm - 1 stuk
Totaal volume	0,045 m ³
Eenvoudig bereikbaar	Ja
Bevestigingswijze	• Verlijmd, ingegoten, versmeerd
Identificatiemethode	Vaststelling zonder monsternamen
Destructieve handeling voor identificatie	Nee
Opmerking	De lengte buiten is ongeveer 20 cm.

- Zorg voor een veilig beheer. Vermijd het beschadigen van het asbestmateriaal. Controleer de toestand jaarlijks op wijzigingen.
- Scherm in afwachting van verwijdering het asbestmateriaal af van luchtstromingen en verstoring: bijvoorbeeld door het te verpakken, te fixeren, af te dekken, signalisatie - afbakening aan te brengen, ...

- Eenvoudige handelingen: mag via doe-het-zelf of door werknemer(s) met opleidingsattest eenvoudige handelingen
U doet best beroep op een professional als u niet de juiste materialen of kennis beschikt. U kan een container laten komen voor asbesthoudende buitentoepassingen indien de hoeveelheid de stortmogelijkheid van 200 kg per jaar in het stedelijk/gemeentelijk containerpark overschrijdt. U mag dus tot 200 kg storten per jaar in het stedelijk/gemeentelijk containerpark en alle inwoners van Vlaanderen kunnen van de ophaling aan huis van asbesthoudend en asbestverdacht materiaal, met container, gebruik maken. Je kan op de website van Ovam nagaan wie de projecten beheert of organiseert. De gemeente zelf of de intercommunale. Deze steun is sowieso voorzien tot het voorjaar 2026. Verpak de materialen dubbel, gebruik een asbeststicker en bescherming zoals een PFF3 gezichtsmasker, latex handschoenen en een Tyvec pak. Laat u asbest liever door een aannemer wegnemen? Let er dan op dat de betrokken werknemers het

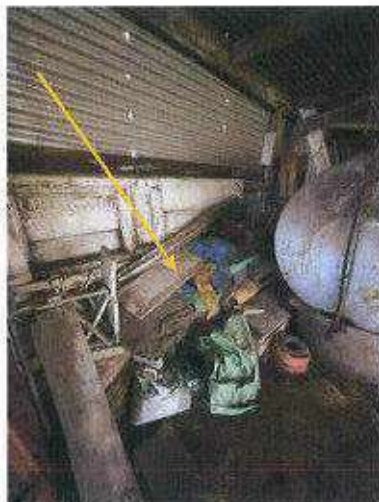
Fiche 28: Ruimte ontoegankelijk wegens opslag in schuur

Tijdelijke beperking

Reden: Materiaal in opslag

Uitleg van de asbestdeskundige: De ruimte heeft opslag van materialen in een niet te inspecteren toestand.

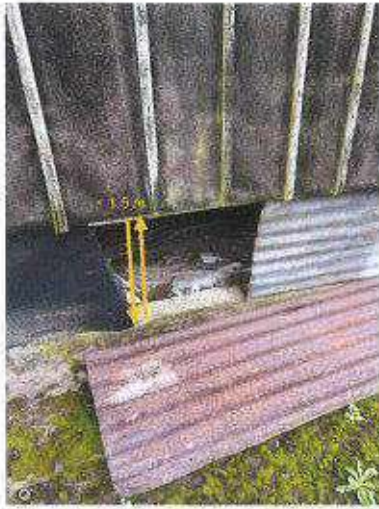
Tijdelijke beperking

Reden: Het onderzoek kan niet uitgevoerd worden binnen de bepalingen van de Welzijnswet.

Uitleg van de asbestdeskundige: Het inspectieprotocol van Ovam volgt de Wet "Welzijn op het werk". Het inspectieprotocol schrijft voor dat constructies of delen van constructies met een hoogte van maximaal 1,5 m niet moeten worden onderzocht.

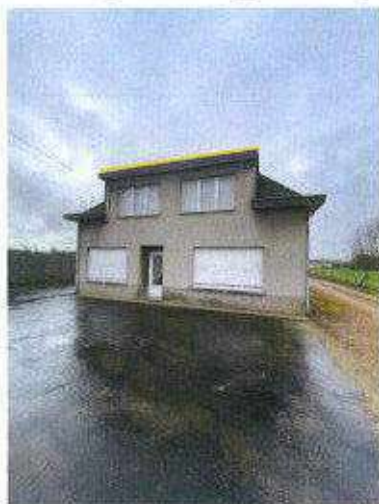
Tijdelijke beperking

Reden: Het te onderzoeken materiaal situeert zich hoger dan 3,50 m te rekenen vanaf een veilige ondergrond

Uitleg van de asbestdeskundige: Wanneer het materiaal - of de ruimte waarin het zich bevindt - hoger is dan 3,50 m, te rekenen vanaf een vaste ondergrond dan beschouwt het inspectieprotocol dit materiaal/deze ruimte niet als niet fysiek bereikbaar. Dit betekent dat het een onderzoeksbeperking is van middellange termijn. Een asbestdeskundige kan zich daarom beroepen op de bepalingen in de Welzijnswet dat het om een onderzoeksbeperking gaat.

(Asbest)materiaal	Dak- en gevelbekleding - Roofing
Karakterisatie	Asbest (verdacht)
Primaire drager	Plat dak

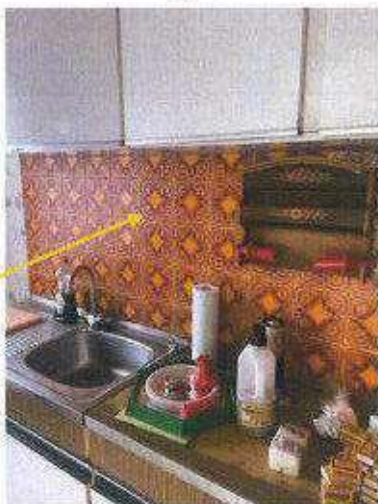
Fiche 31: Smeerlaag achter (faience) Tegels

Achter (faience)-tegels kan er soms asbesthoudende cement of lijm aangetroffen worden. Aangezien destructief onderzoek niet wordt uitgevoerd kan er alleen een licht vermoeden worden geuit. Wees alert bij verwijdering of beschadiging van de tegels.

Identificatiemethode	Inspectie van de originele smeerlaag is onmogelijk zonder destructief onderzoek.
Primaire drager	Binnenwand
(Asbest)materiaal	In-situ afwerkingslagen - Smeerlaag
Bindmiddel	Lijm
Gebondenheid bindmiddel	Hecht

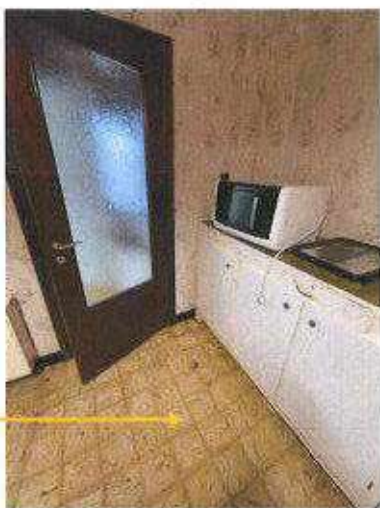
Onder vloer kan een smeerlaag aanwezig zijn die asbesthoudend is. Er kan geen staal worden genomen zonder destructief onderzoek of zonder schade, daarom dit advies.

Identificatiemethode	Inspectie van de originele smeerlaag is onmogelijk zonder destructief onderzoek.
----------------------	--

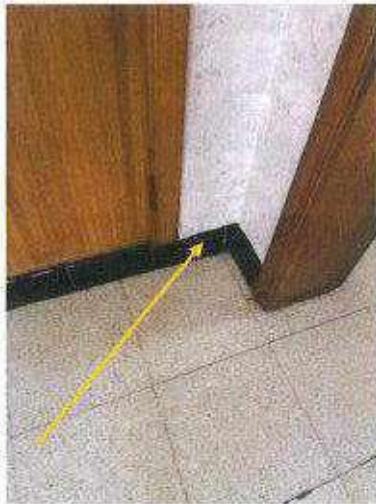
Achter plinten kan er soms asbesthoudende cement of lijm aangetroffen worden. Aangezien destructief onderzoek niet wordt uitgevoerd kan er alleen een licht vermoeden worden geuit. Wees alert bij verwijdering of beschadiging van de tegels.

Identificatiemethode	Inspectie van de originele smeerlaag is onmogelijk zonder destructief onderzoek.
Primaire drager	Binnenwand
(Asbest)materiaal	In-situ afwerkingslagen - Smeerlaag
Bindmiddel	Lijm
Gebondenheid bindmiddel	Hecht

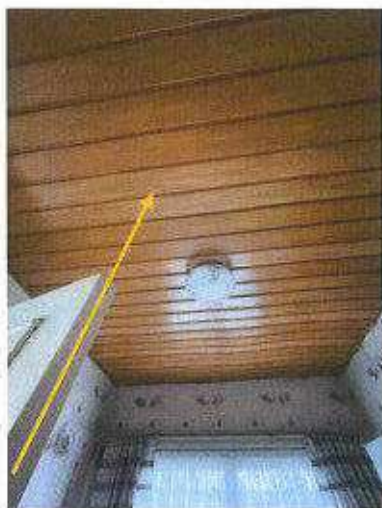
Er is geen asbest aangetroffen in de monsternames van het pleisterwerk dat kon bemonsterd worden. Naar alle waarschijnlijkheid is een eventuele pleisterlaag achter de valse plafonds even asbestveilig. Protocolgewijs wordt deze fiche opgemaakt omdat er dus geen inspecteerbaarheid mogelijk was.

Identificatiemethode	
	Inspectie van de originele laag (als er een is) is onmogelijk zonder destructief onderzoek van het valse palfond.

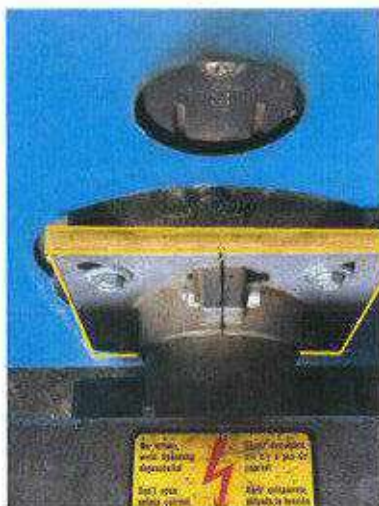
De pakking aan de brander is niet bereikbaar en er kan ook geen monster worden genomen zonder destructieve handelingen, daarom wordt dit advies gegeven.

Identificatiemethode	Redelijk vermoeden
----------------------	--------------------

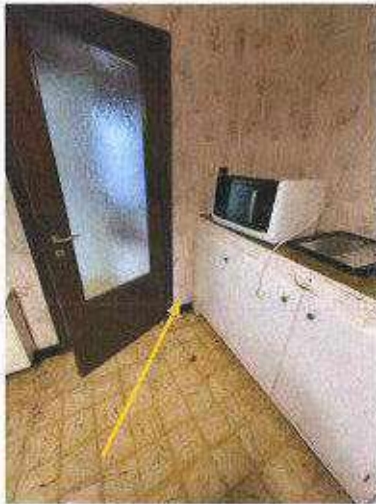
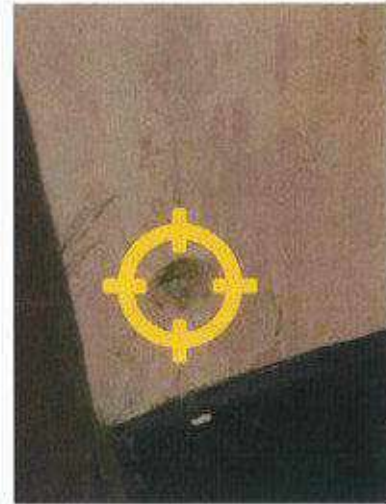
Fiche 36: Pleister Muren

Geen asbest.

#	Type	Referentie	Resultaat
36.1	Mengmonster	220206	Geen asbest.

Beschrijving	Pleister Muren
Omgeving	Binnen
Primaire drager	Binnenwand
Bindmiddel van materiaal	Gips - kalk

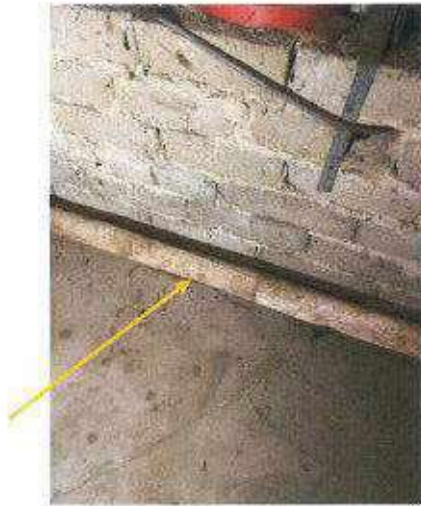
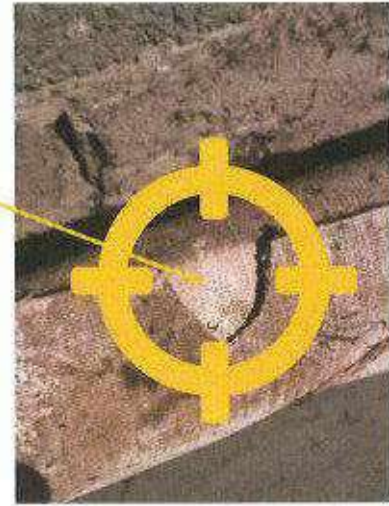
Fiche 37: thermische/Pleister isolatie

Geen asbest

#	Type	Referentie	Resultaat
37.1	Puntmonster	220308	Geen asbest

Beschrijving	thermische/Pleister isolatie
Omgeving	Binnen
Primaire drager	HVAC infrastructuur en uitrusting
Bindmiddel van materiaal	Gips - kalk

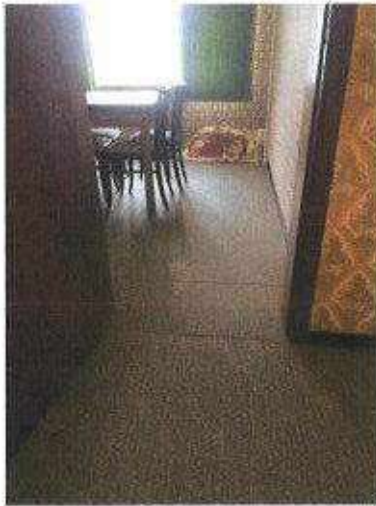
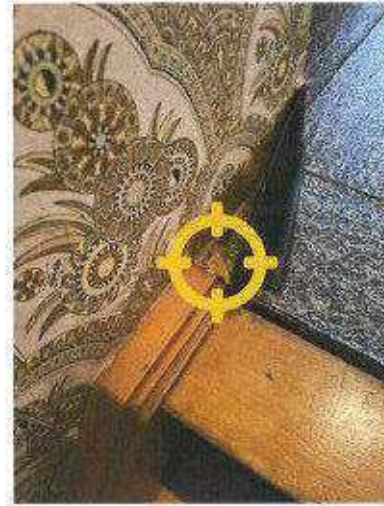
Fiche 38: Vloerzeil boven

Geen asbest

#	Type	Referentie	Resultaat
38.1	Puntmonster	220207	Geen asbest

Beschrijving	Vloerzeil boven
Omgeving	Binnen
Primaire drager	Vloer
Bindmiddel van materiaal	Karton - papier - viltachtig

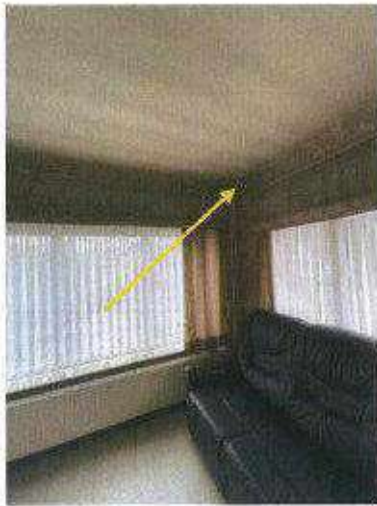
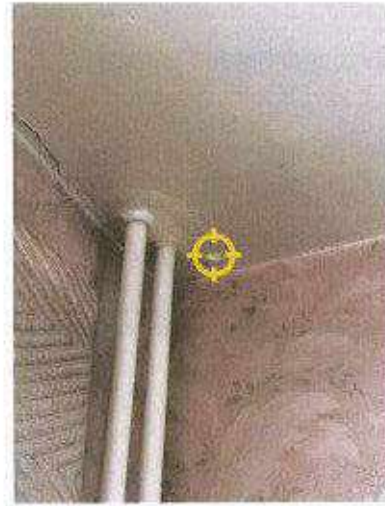
Fiche 39: Pleister Plafonds

Geen asbest

#	Type	Referentie	Resultaat
39.1	Mengmonster	220209	Geen asbest

Beschrijving	Pleister Plafonds
Omgeving	Binnen
Primaire drager	Plafond
Bindmiddel van materiaal	Gips - kalk

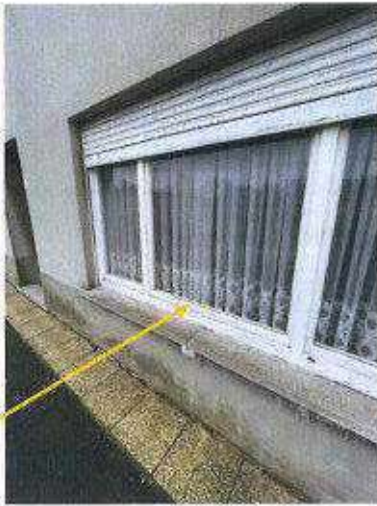
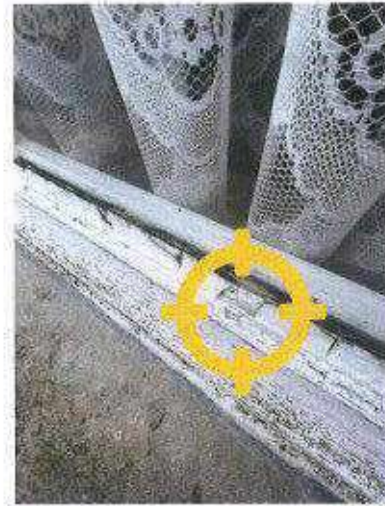
Fiche 40: Stopverf/Mastiek aan de ramen en deuren

Geen asbest

#	Type	Referentie	Resultaat
40.1	Puntmonster	220201	Geen asbest

Beschrijving	Stopverf/Mastiek aan de ramen en deuren
Omgeving	Buiten
Primaire drager	Wandopening verticaal (raam, deur, ...)
Bindmiddel van materiaal	Kitten, mastiek, pasta

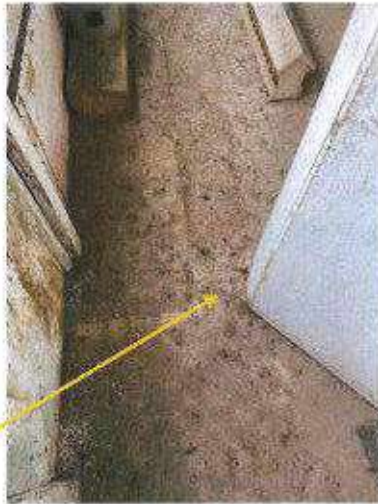
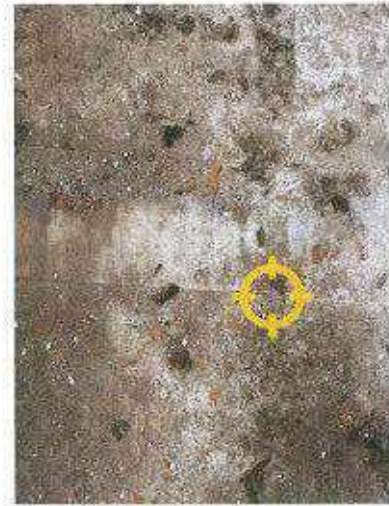
Fiche 41: Plaat type menuiserie deiventil

Geen asbest

#	Type	Referentie	Resultaat
41.1	Puntmonster	220506	Geen asbest

Beschrijving	Plaat type menuiserie deiventil
Omgeving	Grenst aan binnen- en buitenlucht
Primaire drager	Fundering-draagstructuur (horizontaal, verticaal)
Bindmiddel van materiaal	Cement

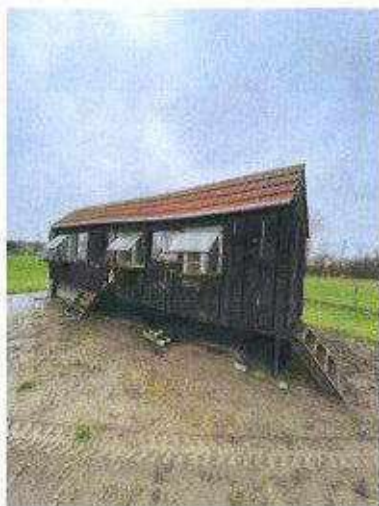
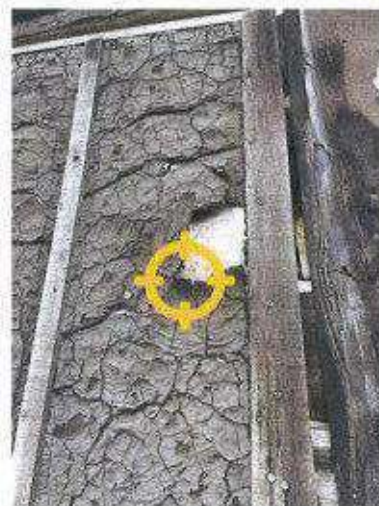
Fiche 42: Roofing/bitumen wand aan Duiventil

Geen asbest

#	Type	Referentie	Resultaat
42.1	Puntmonster	220504	Geen asbest

Beschrijving	Roofing/bitumen wand aan Duiventil
Omgeving	Grenst aan binnen- en buitenlucht
Primaire drager	Wand buitenschil
Bindmiddel van materiaal	Bitumen (roofing, teer, asfalt)

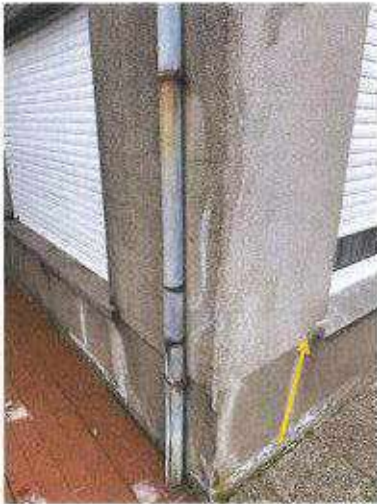
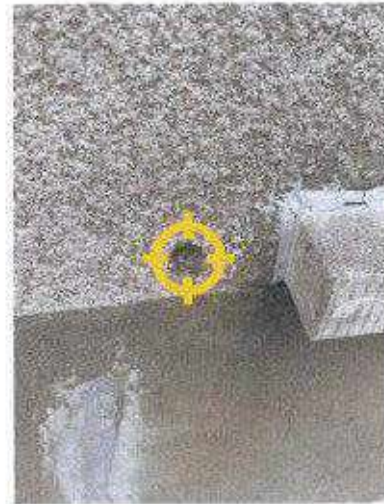
Fiche 43: Crepi

Geen asbest

#	Type	Referentie	Resultaat
43.1	Mengmonster	220203	Geen asbest

Beschrijving	Crepi
Omgeving	Buiten
Primaire drager	Wand buitenschil

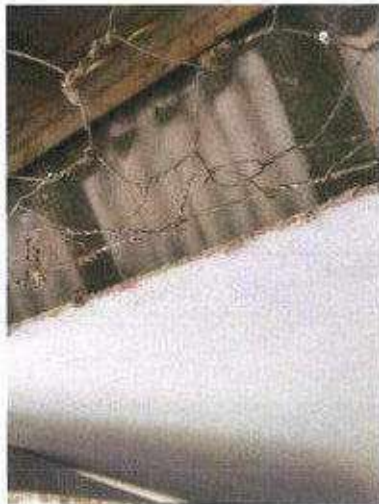
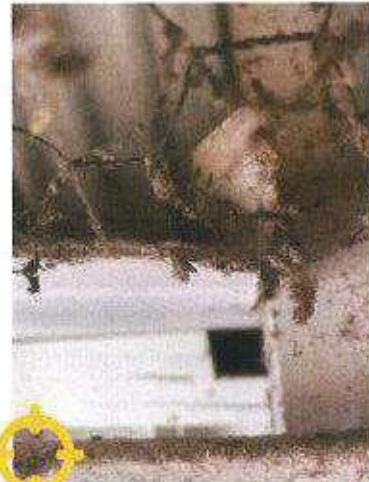
Fiche 44: Plaat type menuiserie binnenkant plafond duiventil

Geen asbest

#	Type	Referentie	Resultaat
44.1	Puntmonster	220505	Geen asbest

Beschrijving	Plaat type menuiserie binnenkant plafond duiventil
Omgeving	Binnen
Primaire drager	Fundering-draagstructuur (horizontaal, verticaal)
