Asbestinventarisatetest

Schandooi 28, 2431 Laakdal

Attestnummer : 20230323-000031.000

Niet-asbestveilig

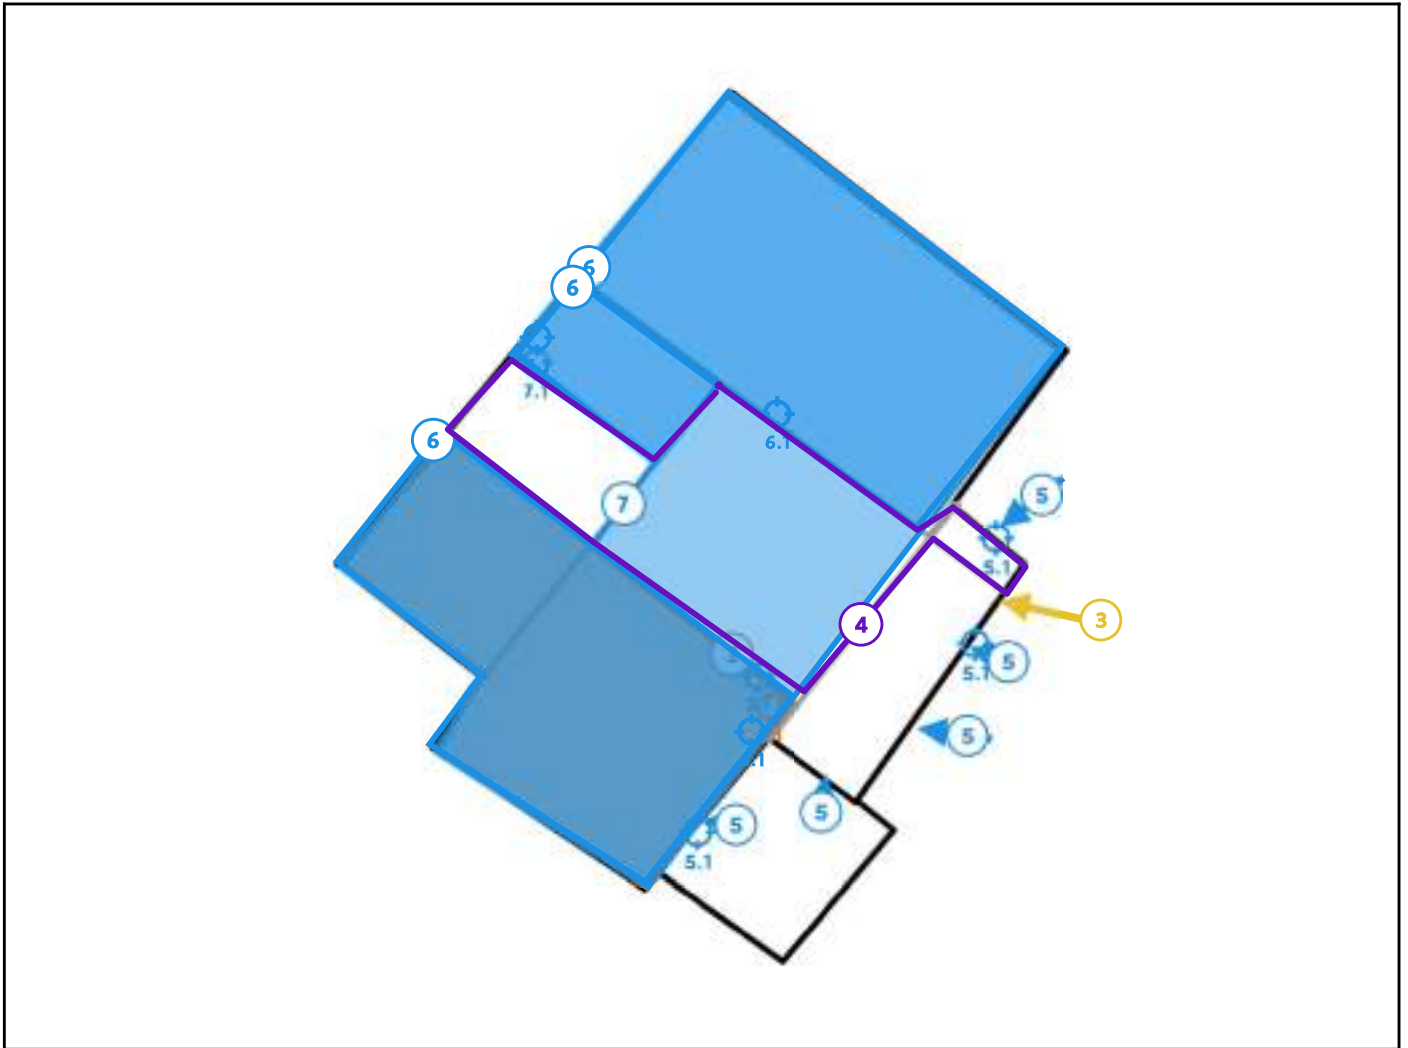
Plan 1.1: Gelijkvloers

Beschrijving	Type	Actie
2. linoleum als vloerbekking	Asbestmateriaal	Verwijderen
2.1 Code: 2023-074-A1	Puntmonster	-
3. Deksel schouwingang	Asbestmateriaal	Zorgvuldig beheren
4. Tegellijn badkamer, keuken en stooklokaal	Advies	-
5. stopverf ramen	Geen asbest	-
5.1 Code: 2023-074-A2	Mengmonster	-
6. Pleisterwerk plafond	Geen asbest	-

6.1 Code: 2023-074-A4	Mengmonster	-
7. Pleisterwerk muren	Geen asbest	-
7.1 Code: 2023-074-A3	Mengmonster	-

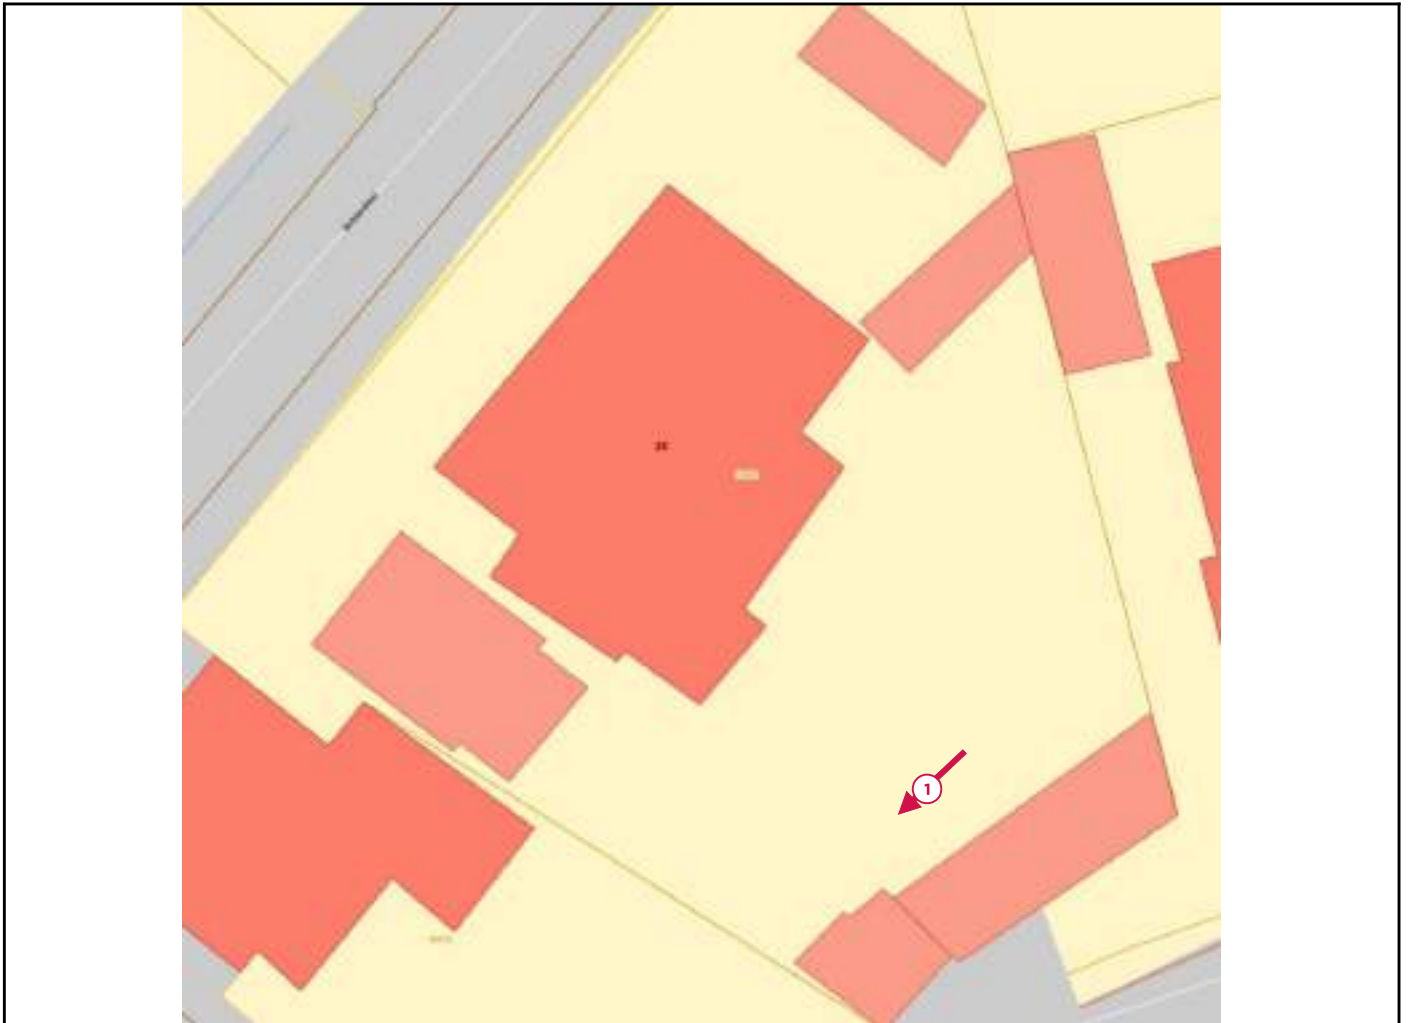
Plan 7.1: Vaststellingen buiten de constructies

Beschrijving	Type	Actie
1. Stukken golfplaat	Asbestmateriaal	Dringend verwijderen

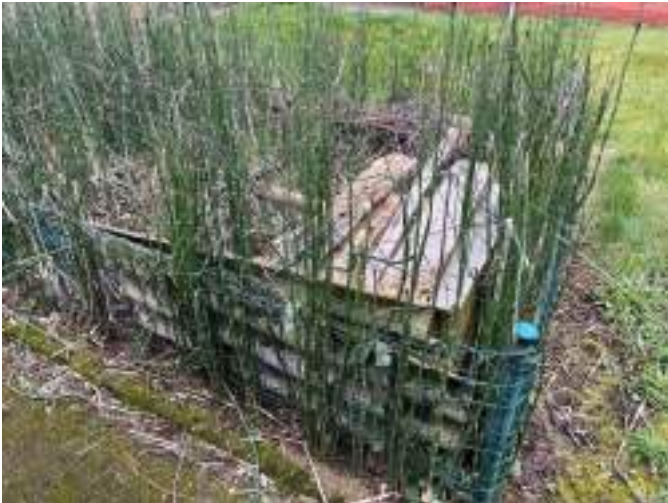
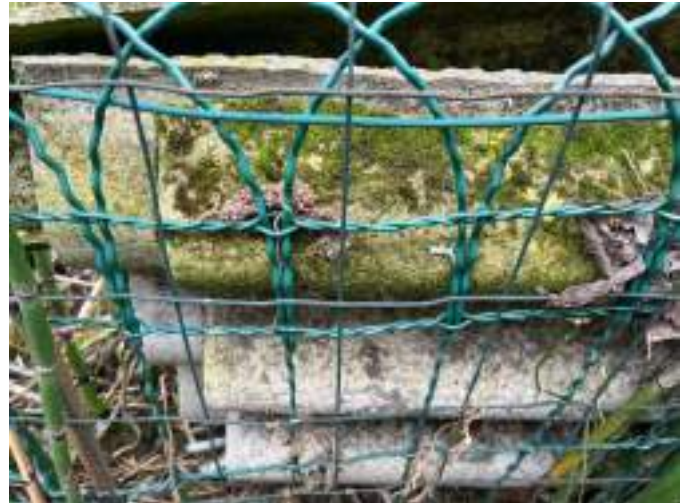
Dringend verwijderen

Beschrijving	Stukken golfplaat
Type afvalstof	Betreft stock-voorraad of gedemonteerde asbestmaterialen
Aanwezige resten	4 stukken golfplaat
Omgeving	Buiten
Primaire drager	Bodem
Asbestmaterialen	<ul style="list-style-type: none">Dak- en gevelbekleding - Golfplaat
Bindmiddel van asbestmateriaal	Cement
Gebondenheid op basis van bindmiddel	Hecht
Hoeveelheid (gewicht - aantal)	<ul style="list-style-type: none">20,00 kg - 1 stuk
Totaal gewicht	20,00 kg
Eenvoudig bereikbaar	Ja
Identificatiemethode	Vaststelling zonder monstername

- Verwijder het asbestafval.

- Eenvoudige handelingen: mag via doe-het-zelf of door werknemer(s) met opleidingsattest eenvoudige handelingen
Mogen zelf naar recyclagepark gebracht worden (conform de voorschriften)

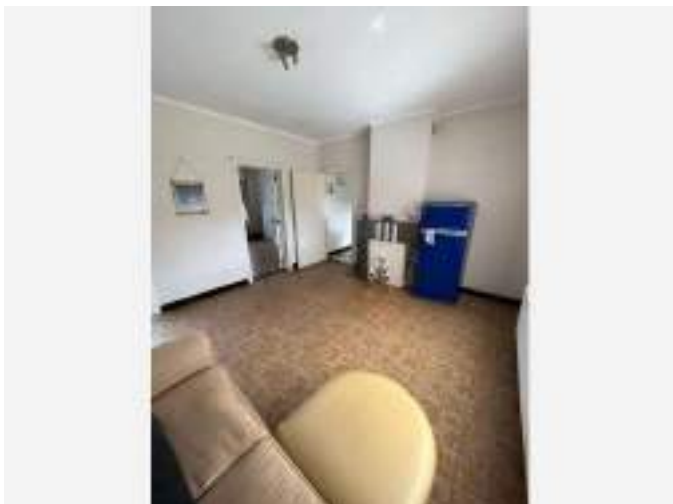
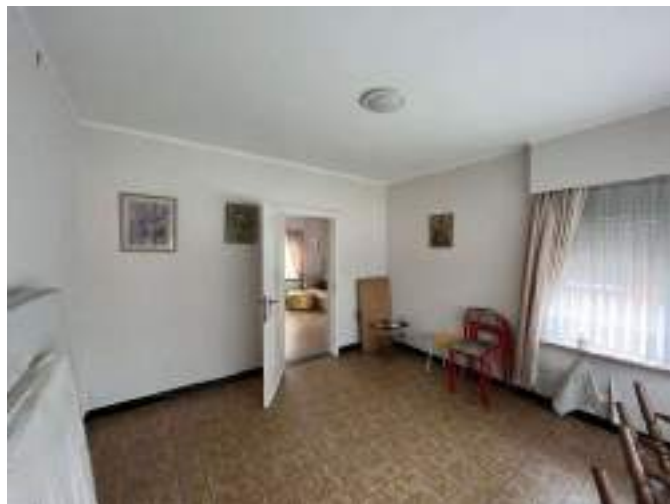
Verwijderen

Eindbeoordeling materiaalrisico	Verhoogd materiaalrisico en/of verhoogde kans op vezelvrijgave
---------------------------------	--

Gebondenheid	Categorie 2: niet-hechtgebonden met matrix
Asbestsoort (vezeltype)	Alleen chrysotiel
Asbestconcentratie	Hoog (>= 50%)
Afschermingsgraad van het gehele materiaal	Geheel of deels (ook) vrij aan binnenluchtstromen
Toestand van het materiaal	Licht beschadigd, licht verweerd. Intact materiaal type Pical – asbestboard of categorie III 'gebondenheid'

#	Type	Referentie	Resultaat
2.1	Puntmonster	2023-074-A1	Chrysotiel

Beschrijving	linoleum als vloerbekleding
Omgeving	Binnen
Primaire drager	Vloer
Asbestmateriaal	Prefab - afwerking - Vloerzeil
Bindmiddel van asbestmateriaal	Karton - papier - viltachtig
Gebondenheid op basis van bindmiddel	Niet-hechtgebonden
Hoeveelheid (oppervlakte - aantal)	• 33,04 m ² - 1 stuk

- Zorg voor een veilig beheer. Vermijd het beschadigen van het asbestmateriaal. Controleer de toestand jaarlijks op wijzigingen.

- Hermetische zone (erkend asbestverwijderaar)
Verlijmd vloerzeil met asbestkarton mag enkel in hermetische zone verwijderd worden

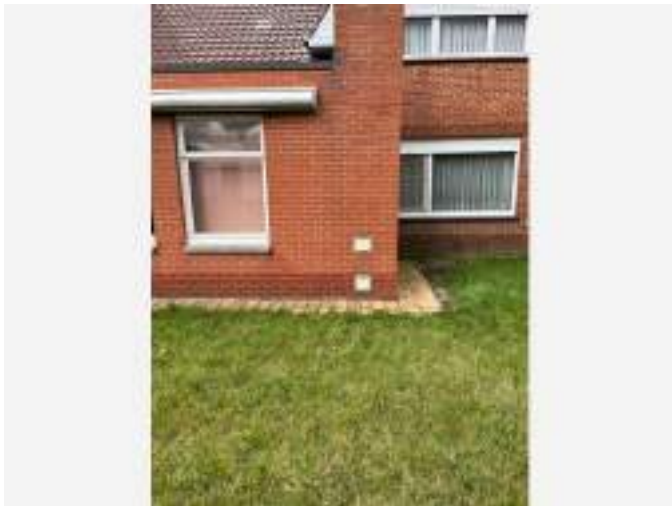
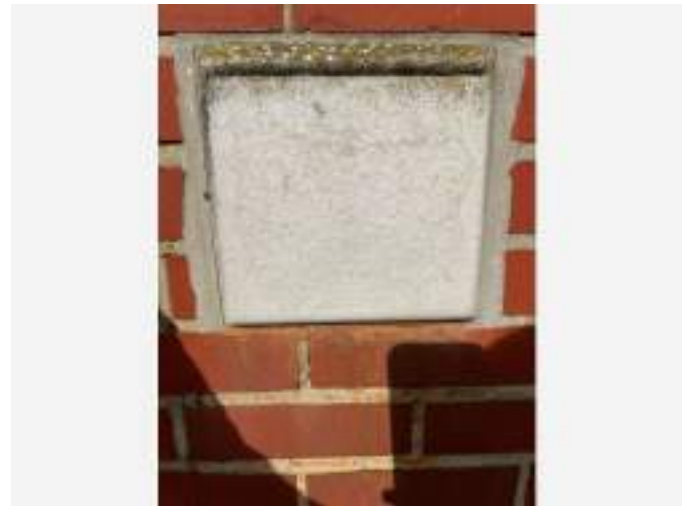
Zorgvuldig beheren

Eindbeoordeling materiaalrisico	Laag materiaalrisico en/of verlaagde kans op vezelvrijgave
---------------------------------	--

Gebondenheid	Categorie 1: hechtgebonden in oorsprong
Asbestsoort (vezeltype)	Crocidoliet aanwezig
Asbestconcentratie	Laag (< 50%)
Afschermingsgraad van het gehele materiaal	Geheel of deels vrij aan de buitenlucht
Toestand van het materiaal	Licht beschadigd, licht verweerd. Intact materiaal type Pical – asbestboard of categorie III 'gebondenheid'

Beschrijving	Deksel schouwingang
Omgeving	Buiten
Primaire drager	Wand buitenschil
Asbestmateriaal	Afdekking schouwingang
Bindmiddel van asbestmateriaal	Cement
Gebondenheid op basis van bindmiddel	Hecht
Hoeveelheid (gewicht - aantal)	<ul style="list-style-type: none">• 5,00 kg - 1 stuk
Totaal gewicht	5,00 kg
Eenvoudig bereikbaar	Ja
Bevestigingswijze	<ul style="list-style-type: none">• Verlijmd, ingegoten, versmeerd
Identificatiemethode	Vaststelling zonder monsternamen

- Zorg voor een veilig beheer. Vermijd het beschadigen van het asbestmateriaal. Controleer de toestand jaarlijks op wijzigingen.

- Eenvoudige handelingen: enkel door erkend asbestverwijderaar
Breekwerken noodzakelijk voor verwijdering

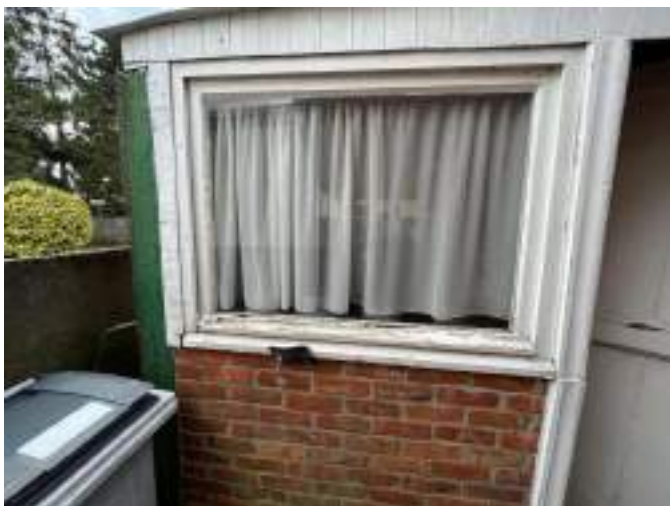
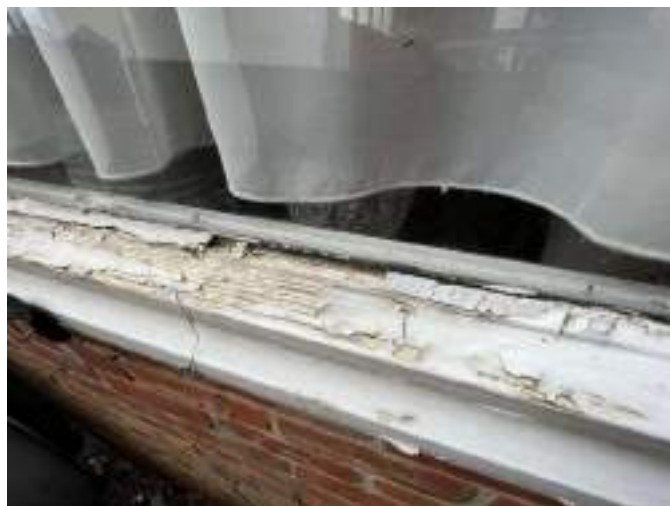
Fiche 5: stopverf ramen

Geen asbest

#	Type	Referentie	Resultaat
5.1	Mengmonster	2023-074-A2	Geen asbest

Beschrijving	stopverf ramen
Omgeving	Buiten

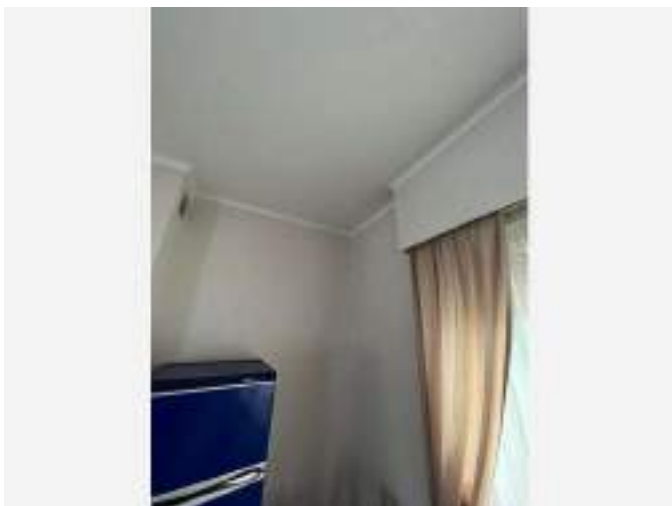
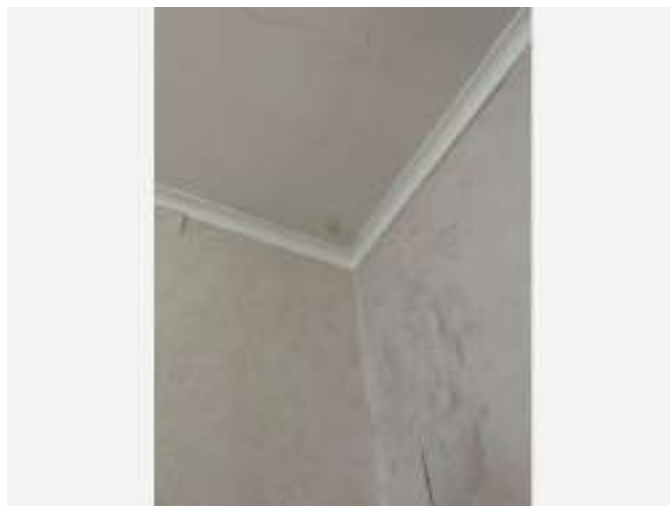
Geen asbest

#	Type	Referentie	Resultaat
6.1	Mengmonster	2023-074-A4	Geen asbest

Beschrijving	Pleisterwerk plafond
Omgeving	Binnen
Primaire drager	Plafond
Bindmiddel van materiaal	Gips - kalk

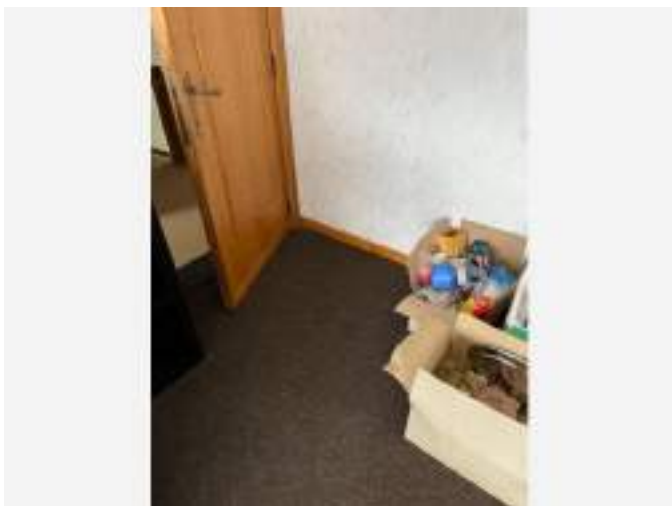
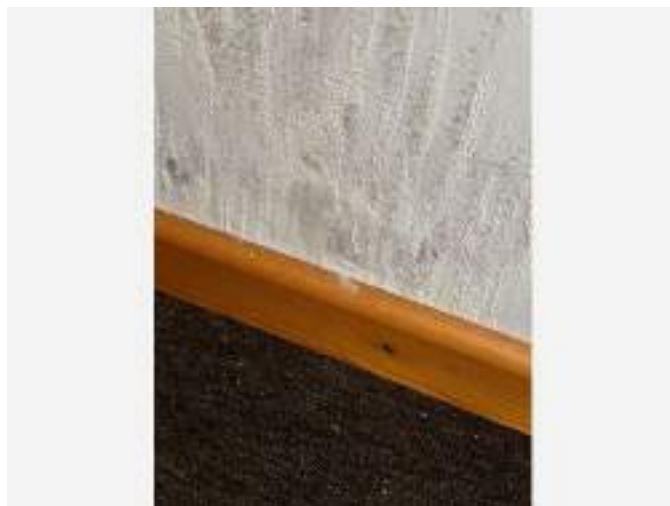
Geen asbest

#	Type	Referentie	Resultaat
7.1	Mengmonster	2023-074-A3	Geen asbest

Beschrijving	Pleisterwerk muren
Omgeving	Binnen
