Asbestinventarisatetest

Jaak Lemmenslaan 39, 2260 Westerlo

Uitgegeven op : 23.05.2024

Niet-asbestveilig

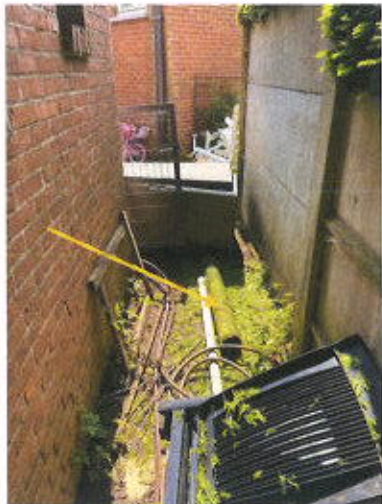
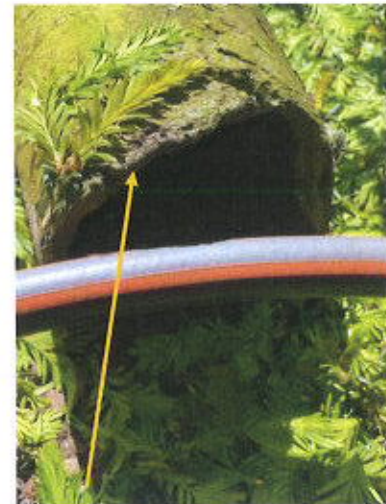
1. Asbestcementen toepassing - overschotten -
cementbuis

Het asbestmateriaal valt onder de mijlpaal van 2040.

- Verwijder het asbestafval.

- Eenvoudige handelingen: mag via doe-het-zelf of door werknemer(s) met opleidingsattest eenvoudige handelingen
• U kan een container laten komen voor asbesthoudende buitentoepassingen indien de hoeveelheid de stortmogelijkheid van 200 kg per jaar in het stedelijk/gemeentelijk containerpark overschrijdt. U mag dus tot 200 kg storten per jaar in het stedelijk/gemeentelijk containerpark en alle inwoners van Vlaanderen kunnen van de ophaling aan huis van asbesthoudend en asbestverdacht materiaal, met container, gebruik maken. Je kan op de website van Ovam nagaan wie de projecten beheert of organiseert. De gemeente zelf of de intercommunale. Deze steun is sowieso voorzien tot het voorjaar 2026. Verpak de materialen dubbel, gebruik een asbeststicker en bescherming zoals een PFF3 gezichtsmasker, latex handschoenen en een Tyvec pak. Laat u asbest liever door een aannemer wegnemen? Let er dan op dat de betrokken werknemers het jaarlijkse opleidingsattest 'eenvoudige handelingen' op zak hebben.

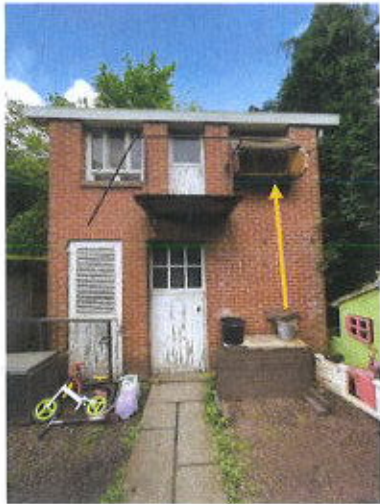
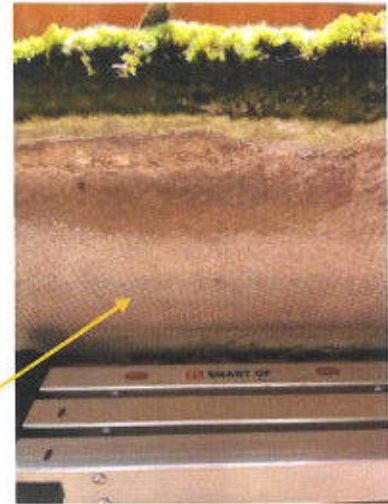
Eindbeoordeling materiaalrisico	Hoog materiaalrisico en/of hoge kans op vezelvrijgave
---------------------------------	---

Gebondenheid	Categorie 1: hechtgebonden in oorsprong
Asbestsoort (vezeltype)	Crocidoliet aanwezig
Asbestconcentratie	Laag (< 50%)
Afschermingsgraad van het gehele materiaal	Geheel of deels (ook) vrij aan de binnenlucht
Toestand van het materiaal	Zwaar beschadigd, zwaar verweerd

Beschrijving	Plaat type menuiserie landingsplek duiven aan duiventil
Omgeving	Binnen
Primaire drager	Fundering-draagstructuur (horizontaal, verticaal)
Asbestmateriaal	Plaat, paneel, tablet - Type Menuiserie
Bindmiddel van asbestmateriaal	Cement
Gebondenheid op basis van bindmiddel	Hecht
Hoeveelheid (oppervlakte - dikte - aantal)	• 0,50 m ² - 0,25 cm - 1 stuk
Totaal volume	0,001 m ³
Eenvoudig bereikbaar	Ja

- Verwijder dit asbestmateriaal zo snel mogelijk. Volg de toestand goed op.

- Eenvoudige handelingen: mag via doe-het-zelf of door werknemer(s) met opleidingsattest eenvoudige handelingen
U doet best beroep op een professional als u niet de juiste materialen of kennis beschikt. U kan een container laten komen voor asbesthoudende golfplaten aangezien de hoeveelheid de stortmogelijkheid van 200 kg per jaar in het stedelijk/gemeentelijk containerpark overschrijdt. U mag dus tot 200 kg storten per jaar in het stedelijk/gemeentelijk containerpark en alle inwoners van Vlaanderen kunnen van de ophaling aan huis van asbesthoudend en asbestverdacht materiaal, met container, gebruik maken. Je kan op de website van Ovam nagaan wie de projecten beheert of organiseert. De gemeente zelf of de intercommunale. Deze steun is sowieso voorzien tot het voorjaar 2026. Verpak de materialen dubbel, gebruik een asbeststicker en bescherming zoals een PFF3 gezichtsmasker, latex handschoenen en een Tyvec pak. Laat u asbest liever door een aannemer wegnemen? Let er dan op dat de betrokken werknemers het jaarlijkse opleidingsattest 'eenvoudige handelingen' op zak hebben.

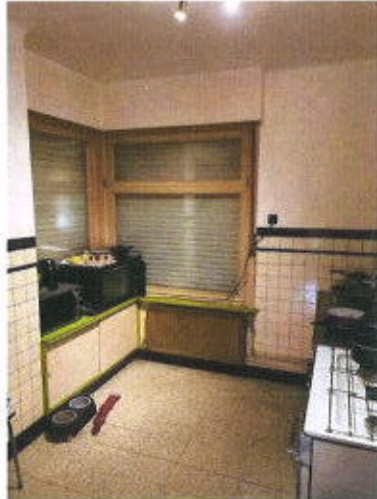
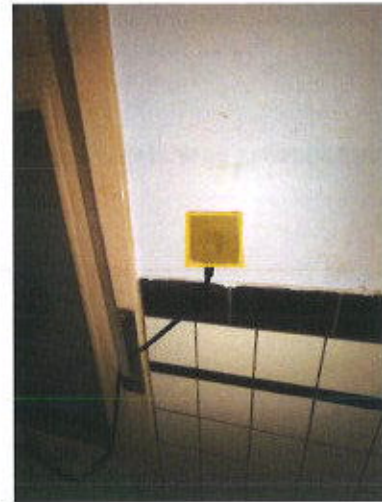
Fiche 3: Bakelieten schakelaars/stopcontacten/sockets binnen

Eindbeoordeling materiaalrisico	Verhoogd materiaalrisico en/of verhoogde kans op vezelvrijgave
---------------------------------	--

Gebondenheid	Categorie 1: hechtgebonden in oorsprong
Asbestsoort (vezeltype)	Crocidoliet aanwezig
Asbestconcentratie	Laag (< 50%)
Afschermingsgraad van het gehele materiaal	Geheel of deels (ook) vrij aan de binnenlucht
Toestand van het materiaal	Licht beschadigd, licht verweerd. Intact materiaal type Pical – asbestboard of categorie III 'gebondenheid'

Beschrijving	Bakelieten schakelaars/stopcontacten/sockets binnen
Omgeving	Binnen
Primaire drager	Communicatie en elektrische infrastructuur en uitrusting
Asbestmateriaal	Plaat, paneel, tablet - Type Bakeliet
Bindmiddel van asbestmateriaal	Kunststof of -hars
Gebondenheid op basis van bindmiddel	Hecht

- Zorg voor een veilig beheer. Vermijd het beschadigen van het asbestmateriaal. Controleer de toestand jaarlijks op wijzigingen.

- Eenvoudige handelingen: mag via doe-het-zelf of door werknemer(s) met opleidingsattest eenvoudige handelingen
U mag tot 200 kg storten per jaar in het stedelijk/gemeentelijk containerpark. Verpak de materialen dubbel, gebruik een asbeststicker en bescherming zoals een PFF3 gezichtsmasker, latex handschoenen en een Tyvec pak. U doet best beroep op een professional als u niet de juiste materialen of kennis beschikt, ...of ... laat u asbest liever door een aannemer wegnemen? Let er dan op dat de betrokken werknemers het jaarlijkse opleidingsattest 'eenvoudige handelingen' op zak hebben. Bedrijven die werknemers hebben met de 8 uur durende opleiding OPLEIDING ASBEST EENVOUDIGE HANDELINGEN. Dit is een certificaat asbest. Deze opleiding richt zich tot de personen die asbest of asbesthoudend materiaal verwijderen. Specifiek via de techniek van de eenvoudige handelingen waarbij het risico op vrijkomen van asbest erg beperkt is. De cursus asbest eenvoudige handelingen verschaft de werknemers de nodige kennis en vaardigheden inzake preventie en veiligheid.

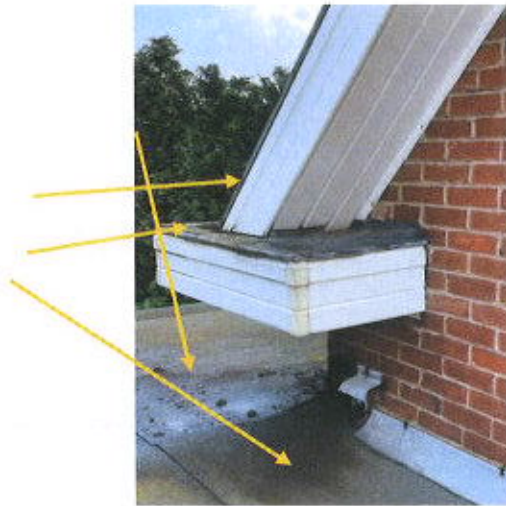
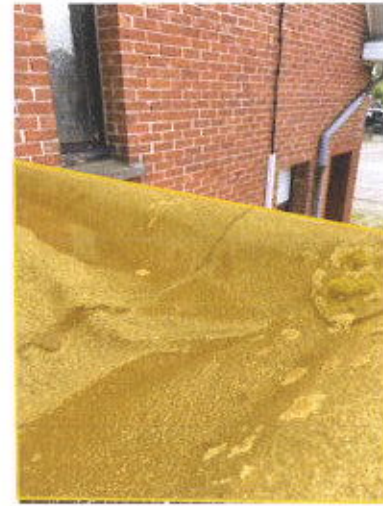
Eindbeoordeling materiaalisico	Verhoogd materiaalisico en/of verhoogde kans op vezelvrijgave
--------------------------------	---

Gebondenheid	Categorie 1: hechtgebonden in oorsprong
Asbestsoort (vezeltype)	Crocidoliet aanwezig
Asbestconcentratie	Laag (< 50%)
Afschermingsgraad van het gehele materiaal	Geheel of deels vrij aan de buitenlucht
Toestand van het materiaal	Matig beschadigd, matig verweerd

Beschrijving	Roofing niet bemonsterd
Omgeving	Buiten
Primaire drager	Plat dak
Asbestmateriaal	Dak- en gevelbekleding - Roofing
Bindmiddel van asbestmateriaal	Bitumen (roofing, teer, asfalt)
Gebondenheid op basis van bindmiddel	Hecht
Hoeveelheid (oppervlakte - aantal)	• 18,00 m ² - 1 stuk
Totale oppervlakte	18,00 m ²
Eenvoudig bereikbaar	Ja

Bevestigingswijze	• Verlijmd, ingegoten, versmeerd
Identificatiemethode	Vaststelling zonder monstername Motivatie: Groot risico op structurele gevolgschade (lekschade, werking installatie,...)
Destructieve handeling voor identificatie	Nee
Opmerking	Roofing is soms moeilijk te bemonsteren zonder gevaar voor lekkages waardoor er een onderzoekbeperking ontstaat. Dit brengt met zich mee dat er advies wordt gegeven om voorzichtig om te springen met roofing, zeker indien het verwijderd wordt.

- Zorg voor een veilig beheer. Vermijd het beschadigen van het asbestmateriaal. Controleer de toestand jaarlijks op wijzigingen.

- Eenvoudige handelingen: mag via doe-het-zelf of door werknemer(s) met opleidingsattest eenvoudige handelingen
U doet best beroep op een professional als u niet de juiste materialen of kennis beschikt. U kan een container laten komen voor asbesthoudende Roofing aangezien de hoeveelheid de stortmogelijkheid van 200 kg per jaar in het stedelijk/gemeentelijk containerpark overschrijdt. U mag dus tot 200 kg storten per jaar in het stedelijk/gemeentelijk containerpark en alle inwoners van Vlaanderen kunnen van de ophaling aan huis van asbesthoudend en asbestverdacht materiaal, met container, gebruik maken. Je kan op de website van Ovam nagaan wie de projecten beheert of organiseert. De gemeente zelf of de intercommunale. Deze steun is sowieso voorzien tot het voorjaar 2026. Verpak de materialen dubbel, gebruik een asbeststicker en bescherming zoals een PFF3 gezichtsmasker, latex handschoenen en een Tyvec pak. Laat u asbest liever door een aannemer wegnemen? Let er dan op dat de betrokken werknemers het jaarlijkse opleidingsattest 'eenvoudige handelingen' op zak hebben.

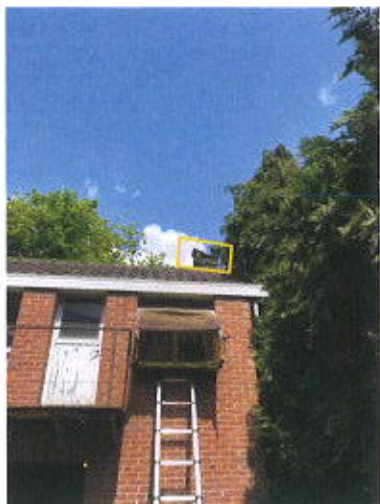
Fiche 5: Inspectie plaat op schouwpijp duiventil niet mogelijk wegens hoogte

Reden: Het te onderzoeken materiaal situeert zich hoger dan 3,50 m te rekenen vanaf een veilige ondergrond

Uitleg van de asbestdeskundige: De eventuele toepassing bevindt zich op een hoogte boven 3.5 meter. Het inspectieprotocol schrijft voor dat dit een onderzoeksbeperking is. de inspectie kan ook niet vanaf een andere plek gebeuren.

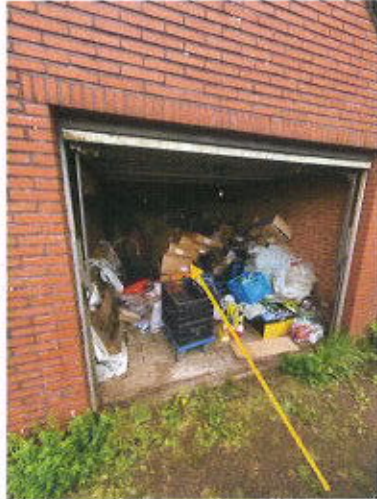
Fiche 6: Ruimte ontoegankelijk wegens wanordelijke toestand binnen constructie

Reden: Materiaal in opslag

Uitleg van de asbestdeskundige: De ruimte heeft opslag van materialen in een niet te inspecteren toestand.

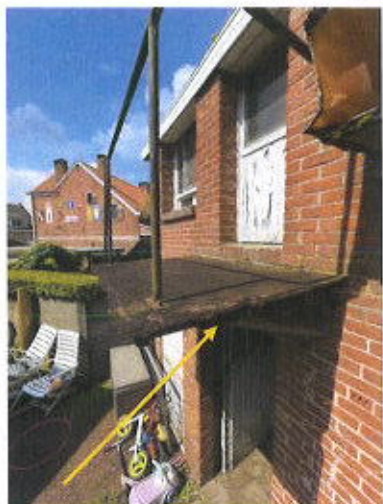
Reden: Het onderzoek kan niet uitgevoerd worden binnen de bepalingen van de Welzijnswet

Uitleg van de asbestdeskundige: De bovenverdieping van de duiventil is enkel bereikbaar via een half loshangend platform van verrot hout en verroeste buizen en bouten. Het is onveilig om via deze weg de duiventil boven te inspecteren. Er is binnen geen trap noch luik van de benedenderdieping naar boven.

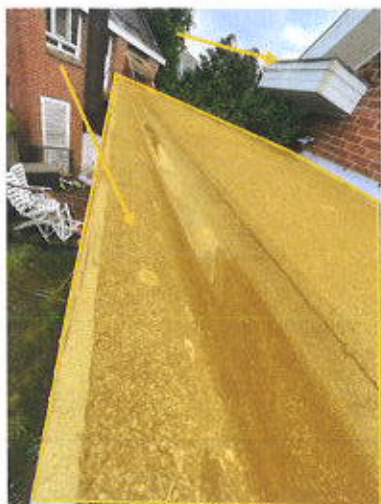
De bovenste laag roofing is in vele gevallen nooit de enige laag. Aangezien er zonder destructief onderzoek geen onderlagen kunnen onderzocht worden, moet er een advies worden gegeven om voorzichtig te zijn bij het eventueel verwijderen van "momenteel" niet visueel zichtbare asbest-toepassingen. Onderlagen maken evenveel kans om asbesthoudende te zijn dan de bovenste laag.

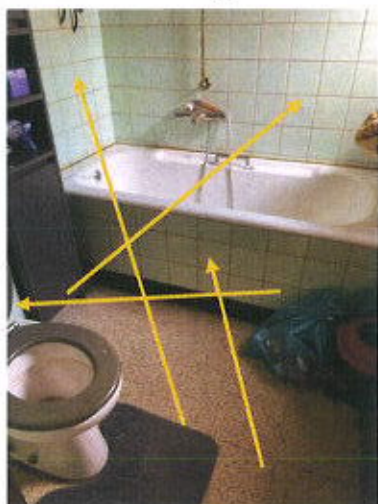
Achter (faience)-tegels kan er soms asbesthoudende cement of lijm aangetroffen worden. Aangezien destructief onderzoek niet wordt uitgevoerd kan er alleen een licht vermoeden worden geuit. Wees alert bij verwijdering of beschadiging van de tegels.

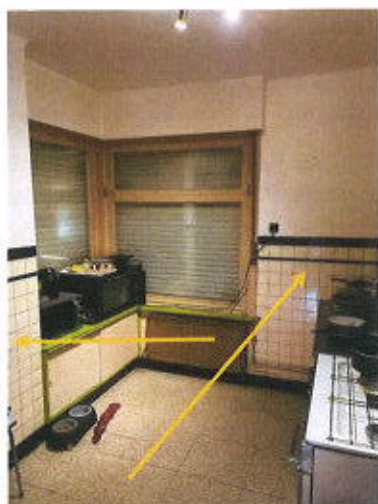
Achter (faience)-tegels kan er soms asbesthoudende cement of lijm aangetroffen worden. Aangezien destructief onderzoek niet wordt uitgevoerd kan er alleen een licht vermoeden worden geuit. Wees alert bij verwijdering of beschadiging van de tegels.

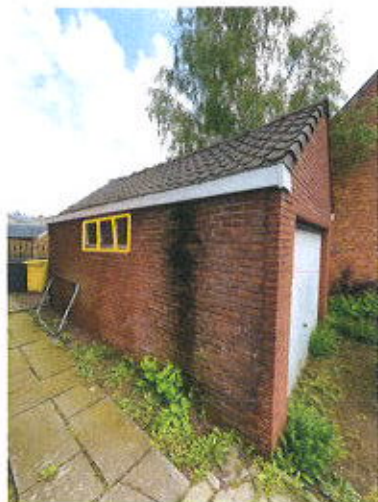
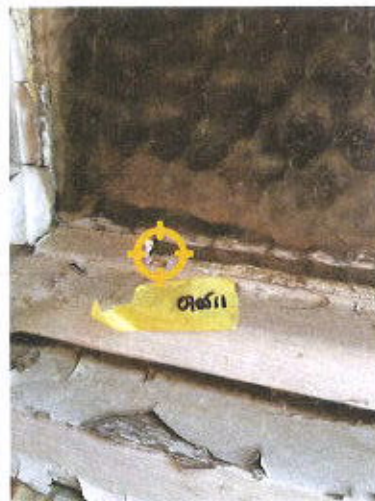
Fiche 12: Stopverf/Mastiek aan de ramen en deuren garage

Geen asbest

#	Type	Referentie	Resultaat
12.1	Puntmonster	070511	Geen asbest

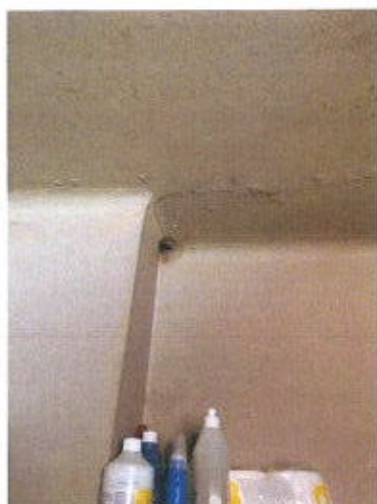
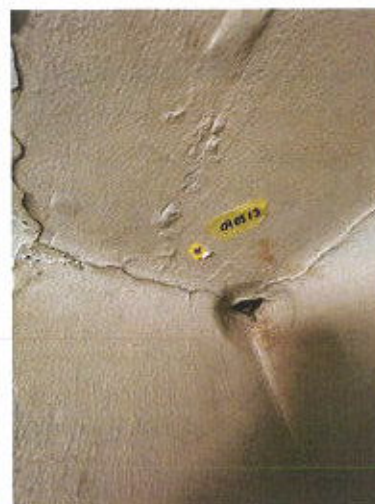
Fiche 13: Pleister Plafonds

Geen asbest

#	Type	Referentie	Resultaat
13.1	Mengmonster	070513	Geen asbest

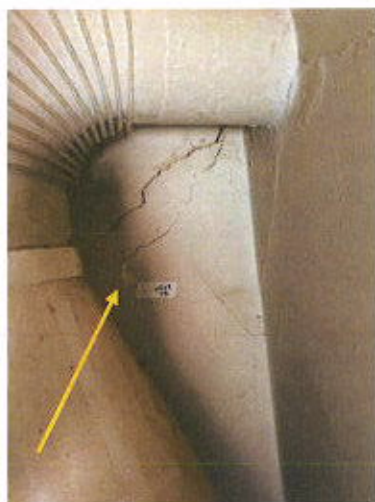
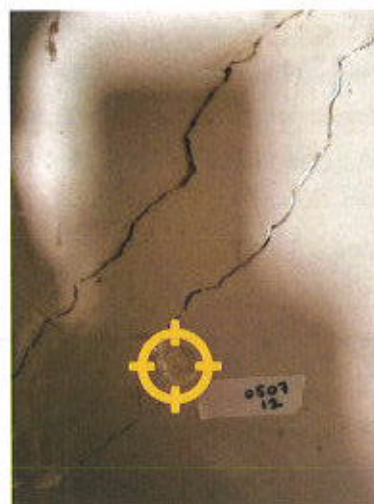
Fiche 14: Pleister Muren

Geen asbest

#	Type	Referentie	Resultaat
14.1	Mengmonster	070512	Geen asbest

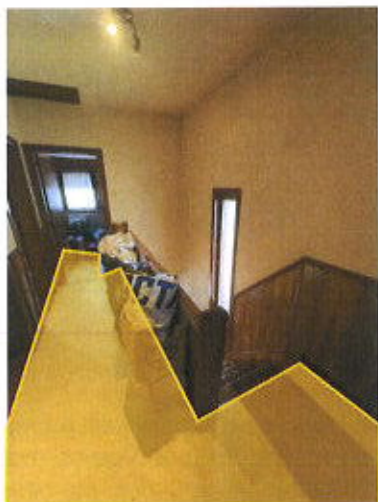
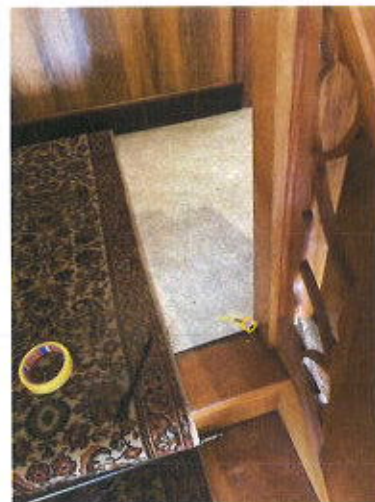
Fiche 15: Vloerzeil

Geen asbest

#	Type	Referentie	Resultaat
15.1	Puntmonster	070514	Geen asbest

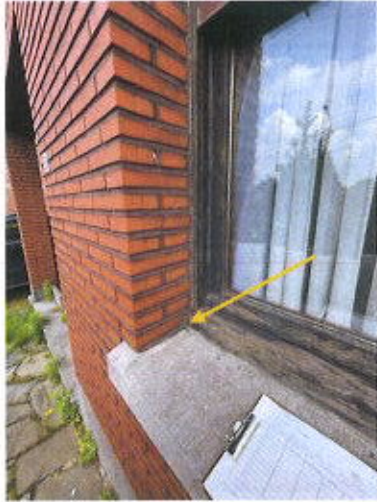
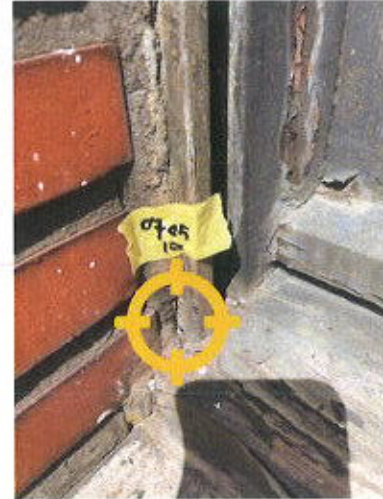
Fiche 16: Stopverf/Mastiek aan de ramen en deuren hoofdgebouw

Geen asbest

#	Type	Referentie	Resultaat
16.1	Puntmonster	070510	Geen asbest
