Asbestinventarisatetest

Blaubergsesteenweg 96, 2230 Herselt

Attestnummer : 20240321-000133.000

Uitgegeven op : 21.03.2024

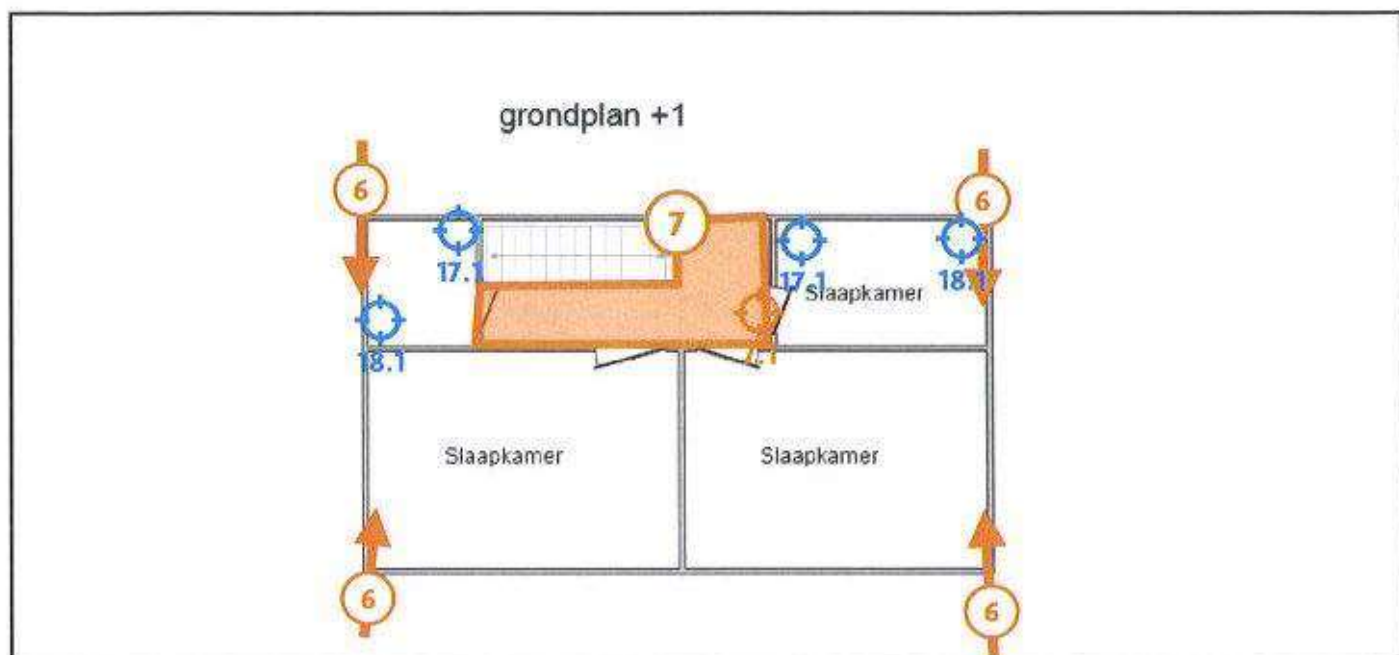
Plan 1.1: grondplan +1

Beschrijving	Type	Actie
6. leien dakkapellen	Asbestmateriaal	Verwijderen
7. vloerzeil hal	Asbestmateriaal	Verwijderen
7.1 Code: MM 18/3 J	Puntmonster	-
17. pleister plafonds	Geen asbest	-
17.1 Code: MM 18/3 I	Mengmonster	-
18. pleister muren	Geen asbest	-
18.1 Code: MM 18/3 H	Mengmonster	-

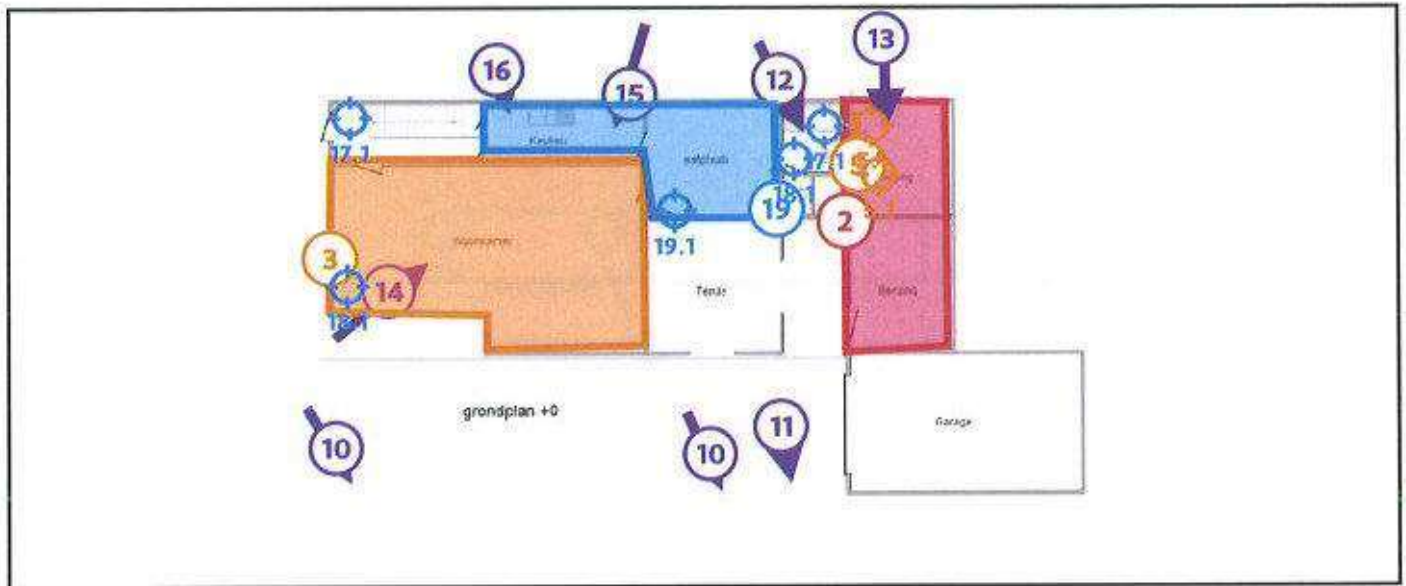
Plan 1.2: grondplan +0

Beschrijving	Type	Actie
2. golfplaten berging	Asbestmateriaal	Dringend verwijderen
3. vloerzeil living	Asbestmateriaal	Verwijderen
5. leidingisolatie	Asbestmateriaal	Verwijderen
5.1 Code: MM 18/3 E	Mengmonster	-
10. asbestbuizen	Roerend goed	-
11. buis in asbestcement	Roerend goed	-
12. tegellijm faiencetegels badkamer	Advies	-
13. CV installatie	Advies	-
14. verlaagd plafond living	Advies	-
15. oven en kookplaat	Advies	-
16. tegellijm faiencetegels keuken	Advies	-
17. pleister plafonds	Geen asbest	-

17.1 Code: MM 18/3 I	Mengmonster	-
18. pleister muren	Geen asbest	-
18.1 Code: MM 18/3 H	Mengmonster	-
19. vloerzeil keuken/eetplaats	Geen asbest	-
19.1 Code: 18/3 G	Puntmonster	-

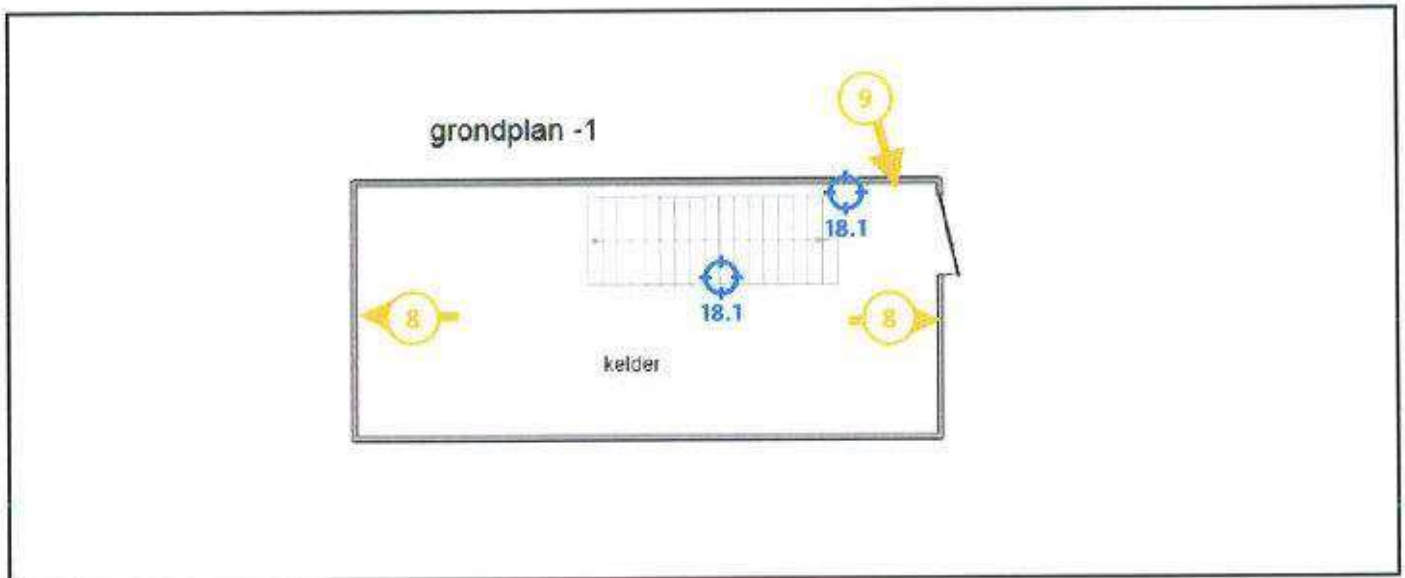
Plan 1.3: grondplan -1

Beschrijving	Type	Actie
8. buizen in asbestcement	Asbestmateriaal	Zorgvuldig beheren
9. Bakeliet	Asbestmateriaal	Zorgvuldig beheren
18. pleister muren	Geen asbest	-
18.1 Code: MM 18/3 H	Mengmonster	-

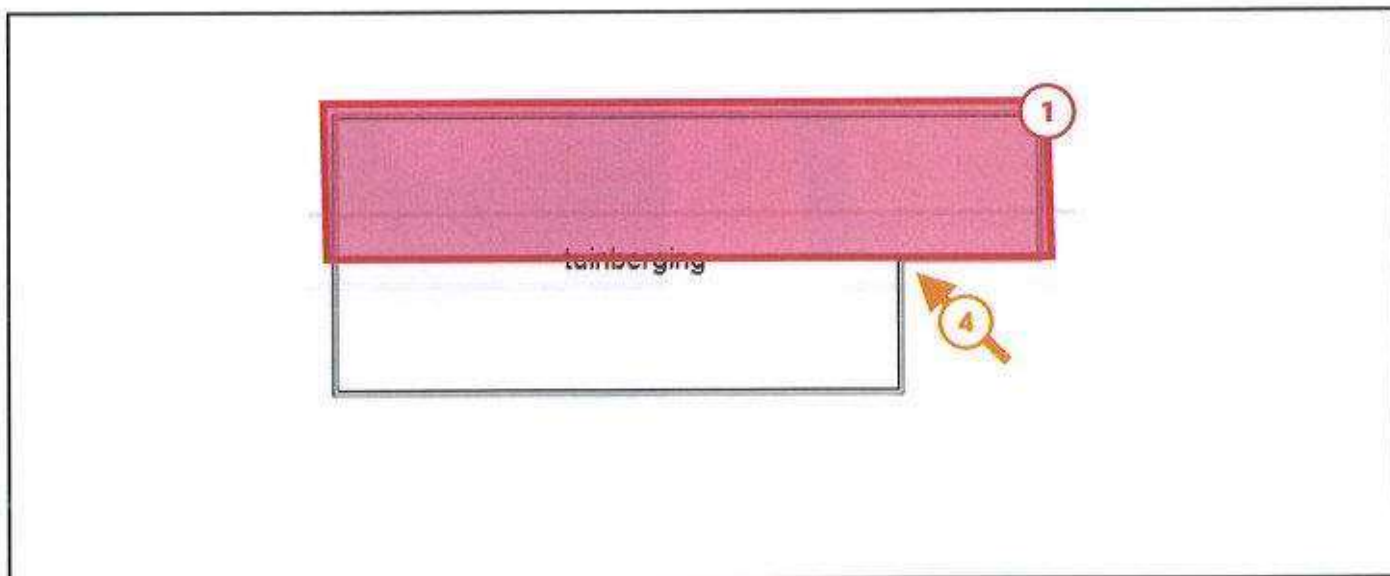
Plan 2.1: tuinberging

Beschrijving	Type	Actie
1. golfplaten tuinberging	Asbestmateriaal	Dringend verwijderen
4. buis in asbestcement	Asbestmateriaal	Verwijderen

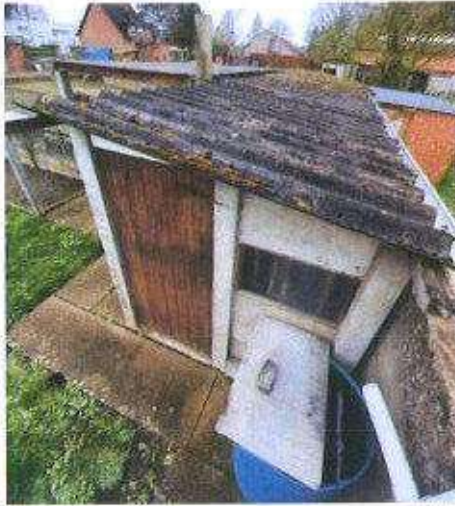
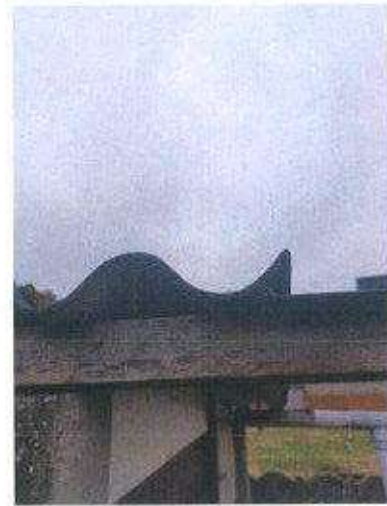
Fiche 1: golfplaten tuinberging

Eindbeoordeling materiaalrisico	Hoog materiaalrisico en/of hoge kans op vezelvrijgave
---------------------------------	---

Gebondenheid	Categorie 1: hechtgebonden in oorsprong
Asbestsoort (vezeltype)	Crocidoliet aanwezig
Asbestconcentratie	Laag (< 50%)
Afschermingsgraad van het gehele materiaal	Geheel of deels (ook) vrij aan de binnenlucht
Toestand van het materiaal	Matig beschadigd, matig verweerd

Beschrijving	golfplaten tuinberging
Omgeving	Grenst aan binnen- en buitenlucht
Primaire drager	Schuin dak
Asbestmateriaal	Dak- en gevelbekleding - Golfplaat
Bindmiddel van asbestmateriaal	Cement
Gebondenheid op basis van bindmiddel	Hecht
Hoeveelheid (oppervlakte - aantal)	• 21,99 m ² - 1 stuk
Totale oppervlakte	21,99 m ²
Eenvoudig bereikbaar	Ja
Bevestigingswijze	• Geschroefd

Dringend verwijderen

- Hemelwater dat afspoelt van asbestcement daken of gevels kan asbestdeeltjes bevatten. Gebruik het enkel voor gesloten circuits (bv. spoelen toiletten). Reinig na het vervangen van het dak of de gevel de dakgoten en regenwaterput of -ton om asbesthoudend sediment of slib te verwijderen

- Eenvoudige handelingen: mag via doe-het-zelf of door werknemer(s) met opleidingsattest eenvoudige handelingen
Het zelf verwijderen van golfplaten is toegelaten. Maak de golfplaten nat bij het verwijderen. Gebruik traagdraaiend gereedschap. Draag beschermende kledij en ademhalingsbescherming van minstens type FFP3. De gemeente kan helpen met informatie en pakketten om asbestafval te verwijderen. Voer het asbestafval af naar een erkende asbestafvalverwijderaar in daartoe bestemde asbestafvalzakken.

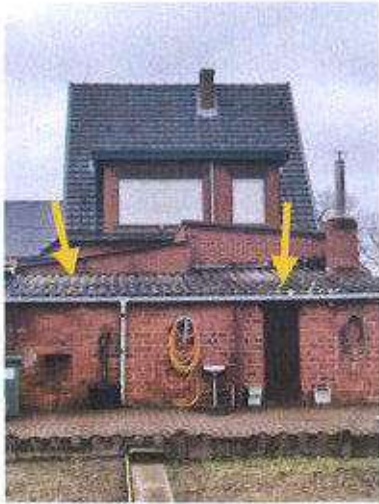
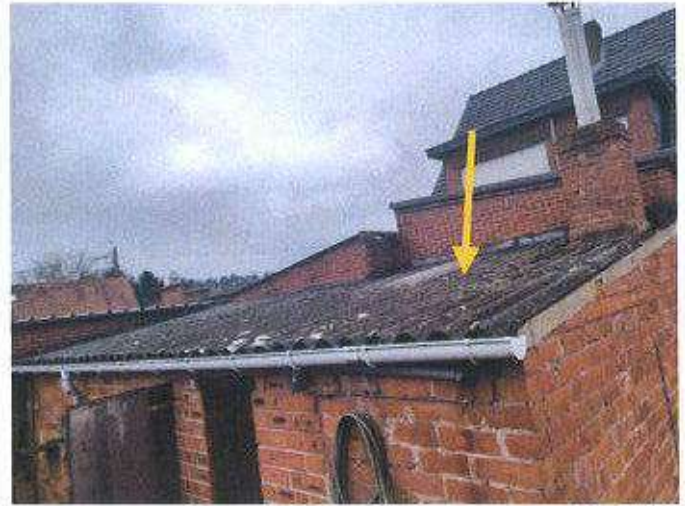
Eindbeoordeling materiaalrisico	Hoog materiaalrisico en/of hoge kans op vezelvrijgave
---------------------------------	---

Gebondenheid	Categorie 1: hechtgebonden in oorsprong
Asbestsoort (vezeltype)	Crocidoliet aanwezig
Asbestconcentratie	Laag (< 50%)
Afschermingsgraad van het gehele materiaal	Geheel of deels (ook) vrij aan de binnenlucht
Toestand van het materiaal	Matig beschadigd, matig verweerd

Beschrijving	golfplaten berging
Omgeving	Buiten
Primaire drager	Schuin dak
Asbestmateriaal	Dak- en gevelbekleding - Golfplaat
Bindmiddel van asbestmateriaal	Cement
Gebondenheid op basis van bindmiddel	Hecht
Hoeveelheid (oppervlakte - aantal)	• 28,00 m ² - 1 stuk
Totale oppervlakte	28,00 m ²
Eenvoudig bereikbaar	Ja
Bevestigingswijze	• Geschroefd

Dringend verwijderen

- Hemelwater dat afspoelt van asbestcement daken of gevels kan asbestdeeltjes bevatten. Gebruik het enkel voor gesloten circuits (bv. spoelen toiletten). Reinig na het vervangen van het dak of de gevel de dakgoten en regenwaterput of -ton om asbesthoudend sediment of slib te verwijderen

- Eenvoudige handelingen: mag via doe-het-zelf of door werknemer(s) met opleidingsattest eenvoudige handelingen
Het zelf verwijderen van golfplaten is toegelaten. Maak de golfplaten nat bij het verwijderen. Gebruik traagdraaiend gereedschap. Draag beschermende kledij en ademhalingsbescherming van minstens type FFP3. De gemeente kan helpen met informatie en pakketten om asbestafval te verwijderen. Voer het asbestafval af naar een erkende asbestafvalverwijderaar in daartoe bestemde asbestafvalzakken.

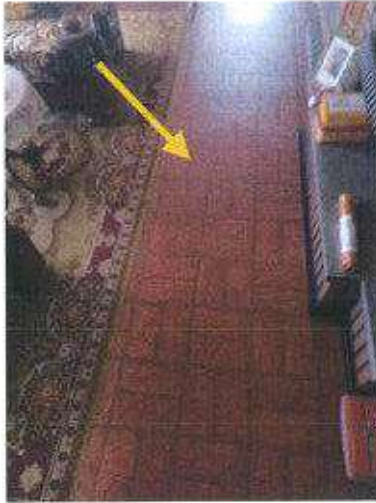
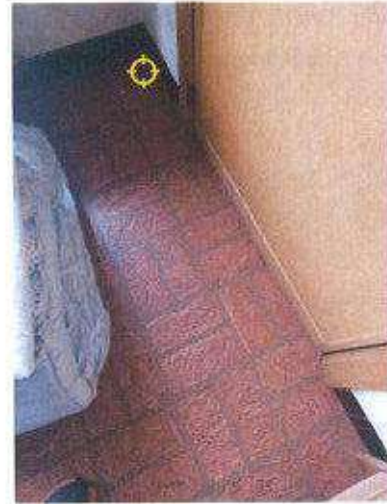
Eindbeoordeling materiaalrisico	Verhoogd materiaalrisico en/of verhoogde kans op vezelvrijgave
---------------------------------	--

Gebondenheid	Categorie 2: niet-hechtgebonden met matrix
Asbestsoort (vezeltype)	Alleen chrysotiel
Asbestconcentratie	Hoog ($\geq 50\%$)
Afschermingsgraad van het gehele materiaal	Geheel of deels (ook) vrij aan de binnenlucht
Toestand van het materiaal	Licht beschadigd, licht verweerd. Intact materiaal type Pical – asbestboard of categorie III 'gebondenheid'

#	Type	Referentie	Resultaat
3.1	Puntmonster	MM 18/3 F	Chrysotiel

Beschrijving	vloerzeil living
Omgeving	Binnen
Primaire drager	Vloer
Asbestmateriaal	Prefab - afwerking - Vloerzeil
Bindmiddel van asbestmateriaal	Karton - papier - viltachtig

Verwijderen

- Zorg voor een veilig beheer. Vermijd het beschadigen van het asbestmateriaal. Controleer de toestand jaarlijks op wijzigingen.
- Scherm in afwachting van verwijdering het asbestmateriaal af van luchtstromingen en verstoring: bijvoorbeeld door het te verpakken, te fixeren, af te dekken, signalisatie - afbakening aan te brengen, ...

- Hermetische zone (erkend asbestverwijderaar)
Het verwijderen van het asbesthoudend vinyl vloerzeil geeft veel asbestvezelemissie. De niet-hechtgebonden laag asbest op de achterzijde van het vloerzeil is de oorzaak van vezelvrijgave bij het eventueel verwijderen. Het verwijderen kan alleen veilig bij gebruik van een hermetische zone. Zonder toepassing van de principes van de hermetische zone is er gevaar voor de verwijderaar en is er verontreiniging in de andere delen van de woning.

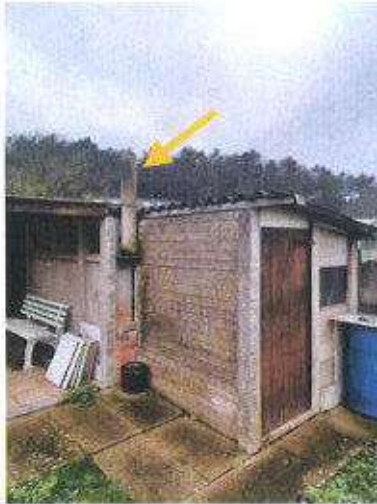
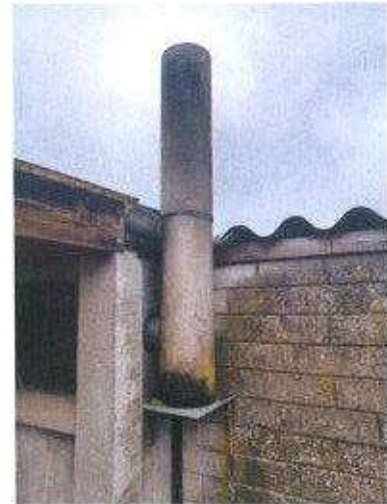
Eindbeoordeling materiaalrisico	Verhoogd materiaalrisico en/of verhoogde kans op vezelvrijgave
---------------------------------	--

Gebondenheid	Categorie 1: hechtgebonden in oorsprong
Asbestsoort (vezeltype)	Crocidoliet aanwezig
Asbestconcentratie	Laag (< 50%)
Afschermingsgraad van het gehele materiaal	Geheel of deels vrij aan de buitenlucht
Toestand van het materiaal	Matig beschadigd, matig verweerd

Beschrijving	buis in asbestcement
Omgeving	Buiten
Primaire drager	Plat dak
Asbestmateriaal	Rookgaskanaal
Bindmiddel van asbestmateriaal	Cement
Gebondenheid op basis van bindmiddel	Hecht
Hoeveelheid (lengte - omtrek - dikte - aantal)	• 1,10 m - 56,00 cm - 1,00 cm - 1 stuk
Totaal volume	0,006 m ³

Verwijderen

- Zorg voor een veilig beheer. Vermijd het beschadigen van het asbestmateriaal. Controleer de toestand jaarlijks op wijzigingen.
- Hemelwater dat afspoelt van asbestcement daken of gevels kan asbestdeeltjes bevatten. Gebruik het enkel voor gesloten circuits (bv. spoelen toiletten). Reinig na het vervangen van het dak of de gevel de dakgoten en regenwaterput of -ton om asbesthoudend sediment of slib te verwijderen

- Eenvoudige handelingen: mag via doe-het-zelf of door werknemer(s) met opleidingsattest eenvoudige handelingen
Het zelf verwijderen van een buis in asbestcement is toegelaten. Draag beschermende kledij en ademhalingsbescherming van minstens type FFP3. Wees voorzichtig bij het loskappen van de buis uit de muur. Maak de buis nat. Vermijd het breken van de buis. Voer het afval af in daartoe bestemde asbestafvalzakken naar een erkende asbestafvalverzamelplaats.

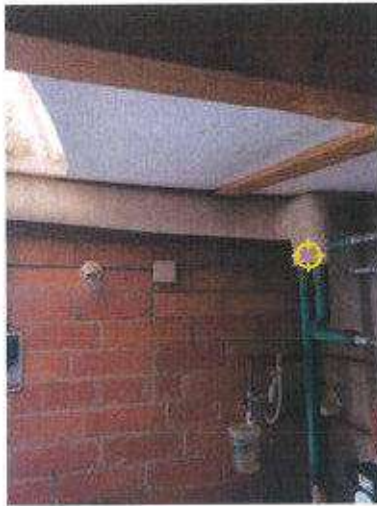
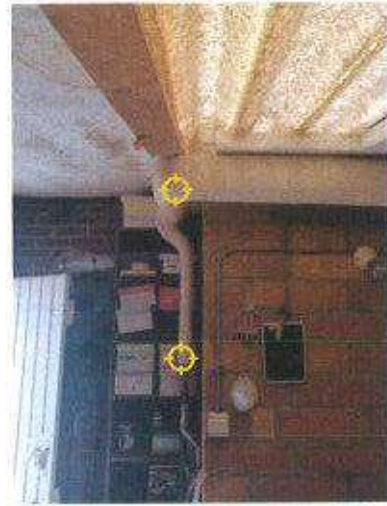
Eindbeoordeling materiaalrisico	Verhoogd materiaalrisico en/of verhoogde kans op vezelvrijgave
---------------------------------	--

Gebondenheid	Categorie 2: niet-hechtgebonden met matrix
Asbestsoort (vezeltype)	Amfibool aanwezig, uitgezonderd crocidoliet
Asbestconcentratie	Hoog ($\geq 50\%$)
Afschermingsgraad van het gehele materiaal	Geheel of deels (ook) vrij aan de binnenlucht
Toestand van het materiaal	Licht beschadigd, licht verweerd. Intact materiaal type Pical – asbestboard of categorie III 'gebondenheid'

#	Type	Referentie	Resultaat
5.1	Mengmonster	MM 18/3 E	Amosiet, Chrysotiel

Beschrijving	leidingisolatie
Omgeving	Binnen
Primaire drager	Plafond
Asbestmateriaal	In-situ afwerkingslagen - Thermische isolatie
Bindmiddel van asbestmateriaal	Gips - kalk
Gebondenheid op basis van bindmiddel	Niet-hechtgebonden
Hoeveelheid (lengte - omtrek - dikte - aantal)	• 3,00 m - 43,00 cm - 4,00 cm - 1 stuk

Verwijderen

- Scherm in afwachting van verwijdering het asbestmateriaal af van luchtstromingen en verstoring: bijvoorbeeld door het te verpakken, te fixeren, af te dekken, signalisatie - afbakening aan te brengen, ...
- Verwijder dit asbestmateriaal zo snel mogelijk. Volg de toestand goed op.

- Hermetische zone (erkend asbestverwijderaar)
De leidingisolatie bevindt zich in de wasplaats van de woning. Bij het verwijderen van de isolatie gaat er een grote emissie van asbestvezels zijn. Enkel via een hermetische zone door een erkende asbestverwijderaar kan dit veilig en wettelijk worden uitgevoerd.

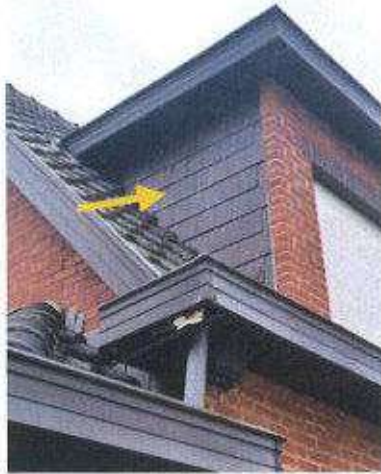
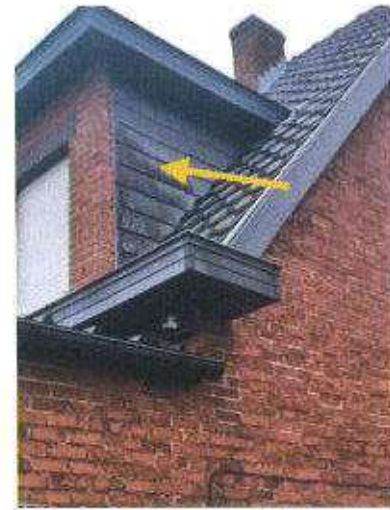
Eindbeoordeling materiaalrisico	Laag materiaalrisico en/of verlaagde kans op vezelvrijgave
---------------------------------	--

Gebondenheid	Categorie 1: hechtgebonden in oorsprong
Asbestsoort (vezeltype)	Crocidoliet aanwezig
Asbestconcentratie	Laag (< 50%)
Afschermingsgraad van het gehele materiaal	Geheel of deels vrij aan de buitenlucht
Toestand van het materiaal	Licht beschadigd, licht verweerd. Intact materiaal type Pical – asbestboard of categorie III 'gebondenheid'

Beschrijving	leien dakkapellen
Omgeving	Buiten
Primaire drager	Schuin dak
Asbestmateriaal	Dak- en gevelbekleding - Lei, shingle
Bindmiddel van asbestmateriaal	Cement
Gebondenheid op basis van bindmiddel	Hecht
Hoeveelheid (oppervlakte - aantal)	• 5,00 m ² - 1 stuk
Totale oppervlakte	5,00 m ²
Eenvoudig bereikbaar	Ja
Bevestigingswijze	• Genageld, geniet

Verwijderen

- Hemelwater dat afspoelt van asbestcement daken of gevels kan asbestdeeltjes bevatten. Gebruik het enkel voor gesloten circuits (bv. spoelen toiletten). Reinig na het vervangen van het dak of de gevel de dakgoten en regenwaterput of -ton om asbesthoudend sediment of slib te verwijderen

- Eenvoudige handelingen: mag via doe-het-zelf of door werknemers met opleidingsattest eenvoudige handelingen
Het zelf verwijderen van leien in asbestcement is toegelaten. Maak de leien nat bij het verwijderen. Gebruik traagdraaiend gereedschap. Draag beschermende kledij en ademhalingsbescherming van minstens type FFP3. De gemeente kan helpen met informatie en pakketten om asbestafval te verwijderen. Voer het asbestafval af naar een erkende asbestafvalverwijderaar in daartoe bestemde asbestafvalzakken.
