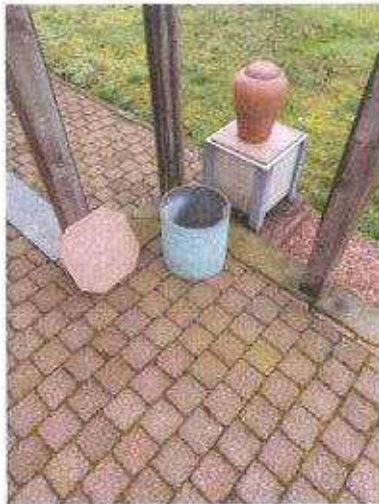
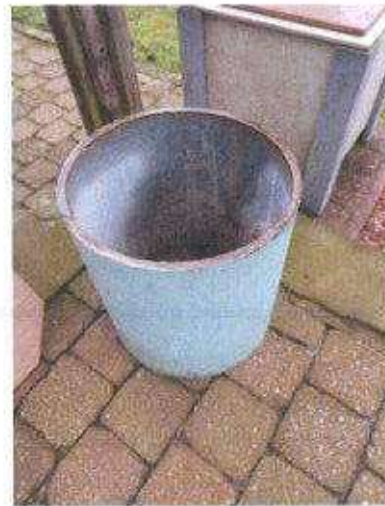
## Fiche 11: buis in asbestcement

Laag materiaalrisico en/of verlaagde kans op vezelvrijgave

| Toestand van het materiaal | Onbeschadigd, niet verweerd |

| Beschrijving | buis in asbestcement |

- Vermijd het beschadigen van de asbesttoepassing. Controleer de toestand jaarlijks op wijzigingen.

- Eenvoudige handelingen: mag via doe-het-zelf of door werknemer(s) met opleidingsattest eenvoudige handelingen  
Het zelf verwijderen van een buis in asbestcement is toegelaten. Draag beschermende kledij en ademhalingsbescherming van minstens type FFP3. Vermijd het breken van de buis. Voer het afval af in daartoe bestemde asbestafvalzakken naar een erkende asbestafvalverzamelplaats.

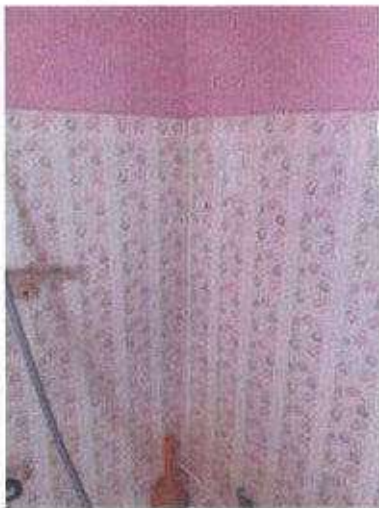
Verschillende muren zijn bekleed met faiencetegels. Deze tegels zijn in quasi perfecte staat. Er zijn geen tegels ontbrekend of stuk. De lijmlaag is nergens waarneembaar. Lijmlagen van faiencetegels kunnen asbesthoudend zijn. Bij werken aan de wandtegels is het aangeraden om een staal van de lijmlaag te nemen en te laten analyseren op asbestvezels vooraleer de werken te starten.

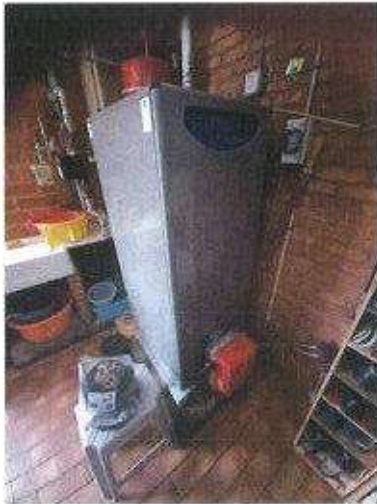
De CV-installatie dateert van 2017 en is als asbestvrij te beschouwen.

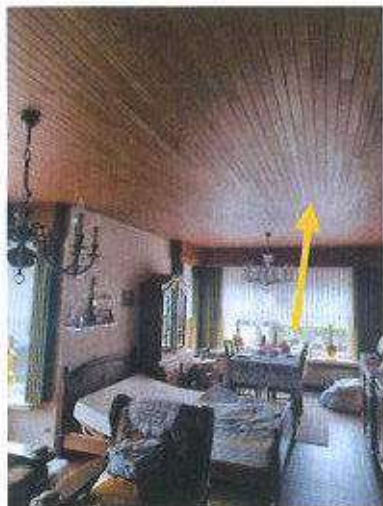
Er is een verlaagd plafond aanwezig in de woonkamer. Mogelijk zijn er pleisterlagen aanwezig die nu niet waarneembaar zijn. Bij werken aan het plafond is het aangeraden een staal te laten analyseren door een asbestlabo op de aanwezigheid van asbestvezels.

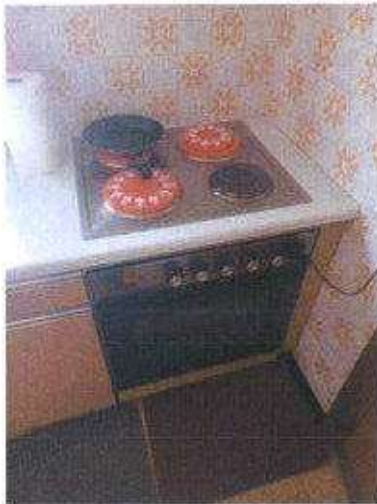
De oven is van een ouder type. Mogelijk zijn er asbesttoepassingen aanwezig in de oven. Deze toepassingen zijn niet waarneembaar op dit moment. Bij werken aan de oven moet hiermee rekening worden gehouden.

De kookplaat is van een ouder type. Mogelijk zijn er asbesttoepassingen aanwezig in de kookplaat. Deze toepassingen zijn niet waarneembaar op dit moment. Bij werken aan de kookplaat moet hiermee rekening worden gehouden.

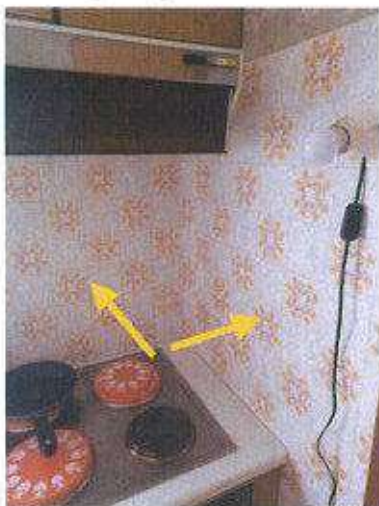
Verschillende muren zijn bekleed met faiencetegels. Deze tegels zijn in quasi perfecte staat. Er zijn geen tegels ontbrekend of stuk. De lijmlaag is nergens waarneembaar. Lijmlagen van faiencetegels kunnen asbesthoudend zijn. Bij werken aan de wandtegels is het aangeraden om een staal van de lijmlaag te nemen en te laten analyseren op asbestvezels vooraleer de werken te starten.

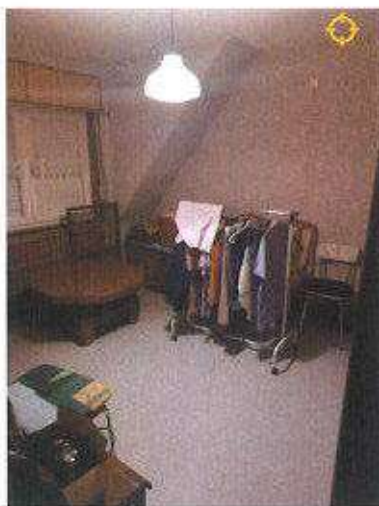
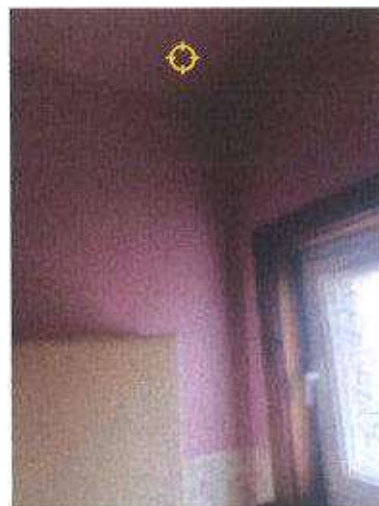
## Fiche 17: pleister plafonds

Geen asbest

| # | Type | Referentie | Resultaat |
|---|---|---|---|
| 17.1 | Mengmonster | MM 18/3 I | Geen asbest |

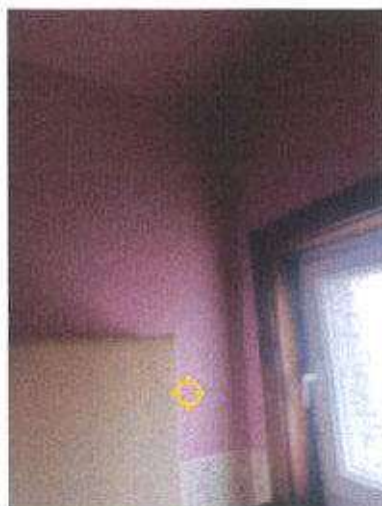
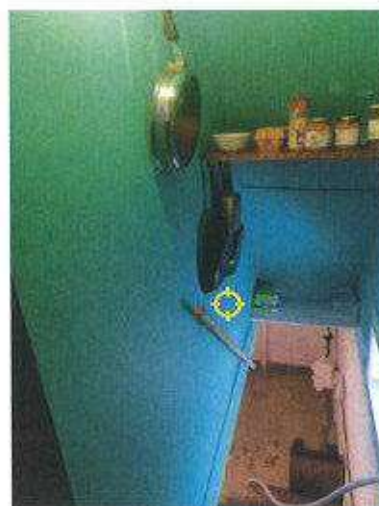
## Fiche 18: pleister muren

Geen asbest

| # | Type | Referentie | Resultaat |
|---|---|---|---|
| 18.1 | Mengmonster | MM 18/3 H | Geen asbest |

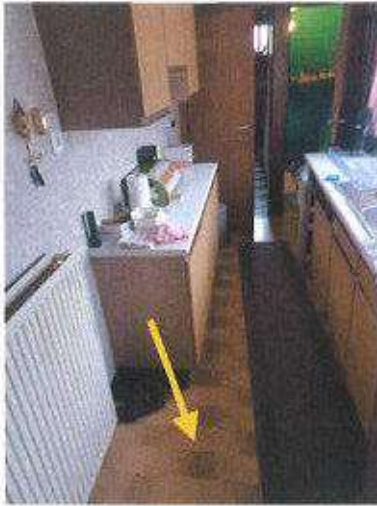
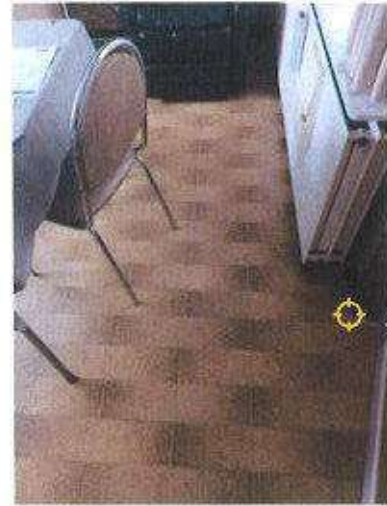
## Fiche 19: vloerzeil keuken/eetplaats

Geen asbest

| # | Type | Referentie | Resultaat |
|---|---|---|---|
| 19.1 | Puntmonster | 18/3 G | Geen asbest |
