# Asbestinventarisatetest

Demer 22A, 2230 Herselt

Attestnummer : **20250213-000317.000**

Uitgegeven op : **13.02.2025**

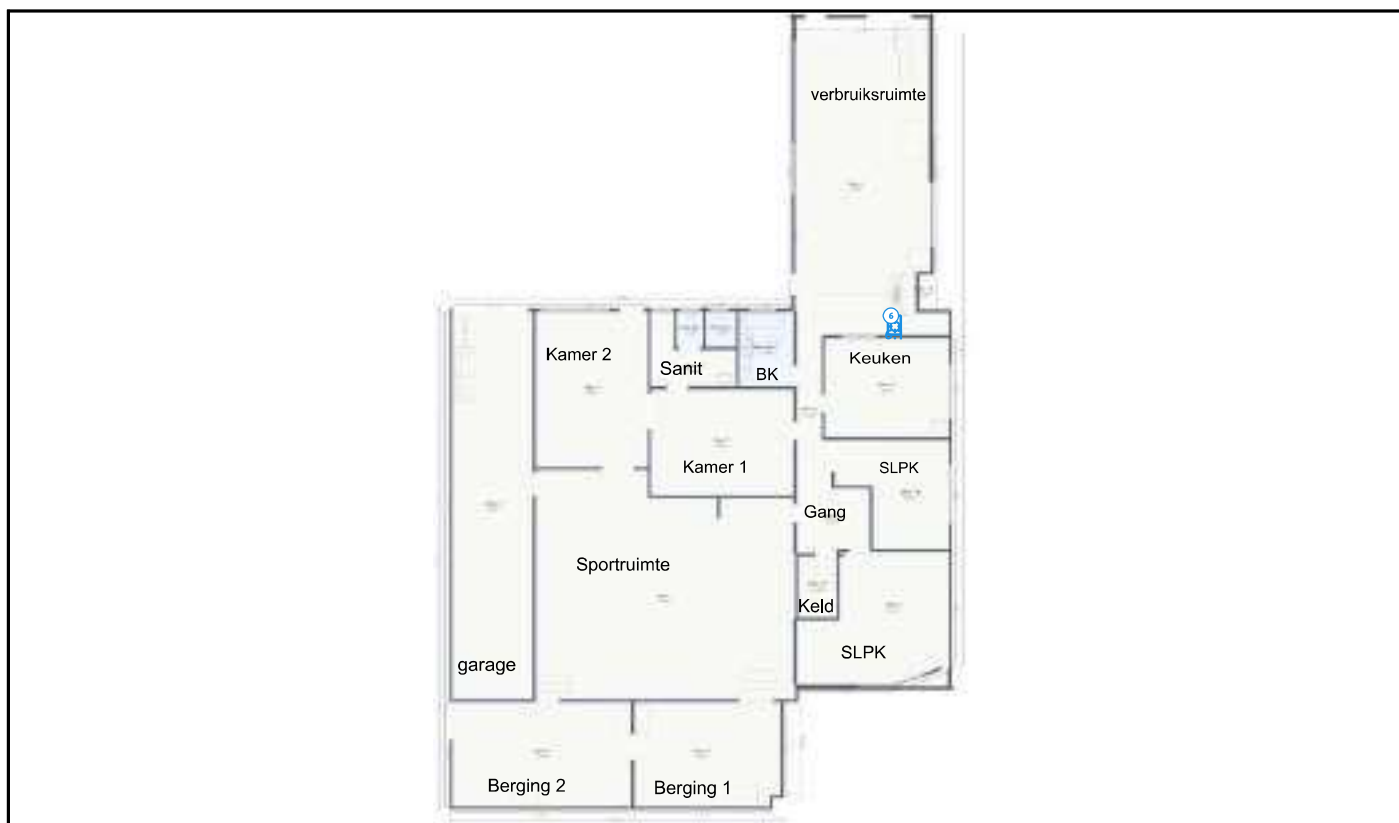
# Plan 1.1: Grondplan

Beschrijving	Type	Actie
6. Antidreunplaatje afwasbak	Geen asbest	-
6.1 Code: 290104	Puntmonster	-

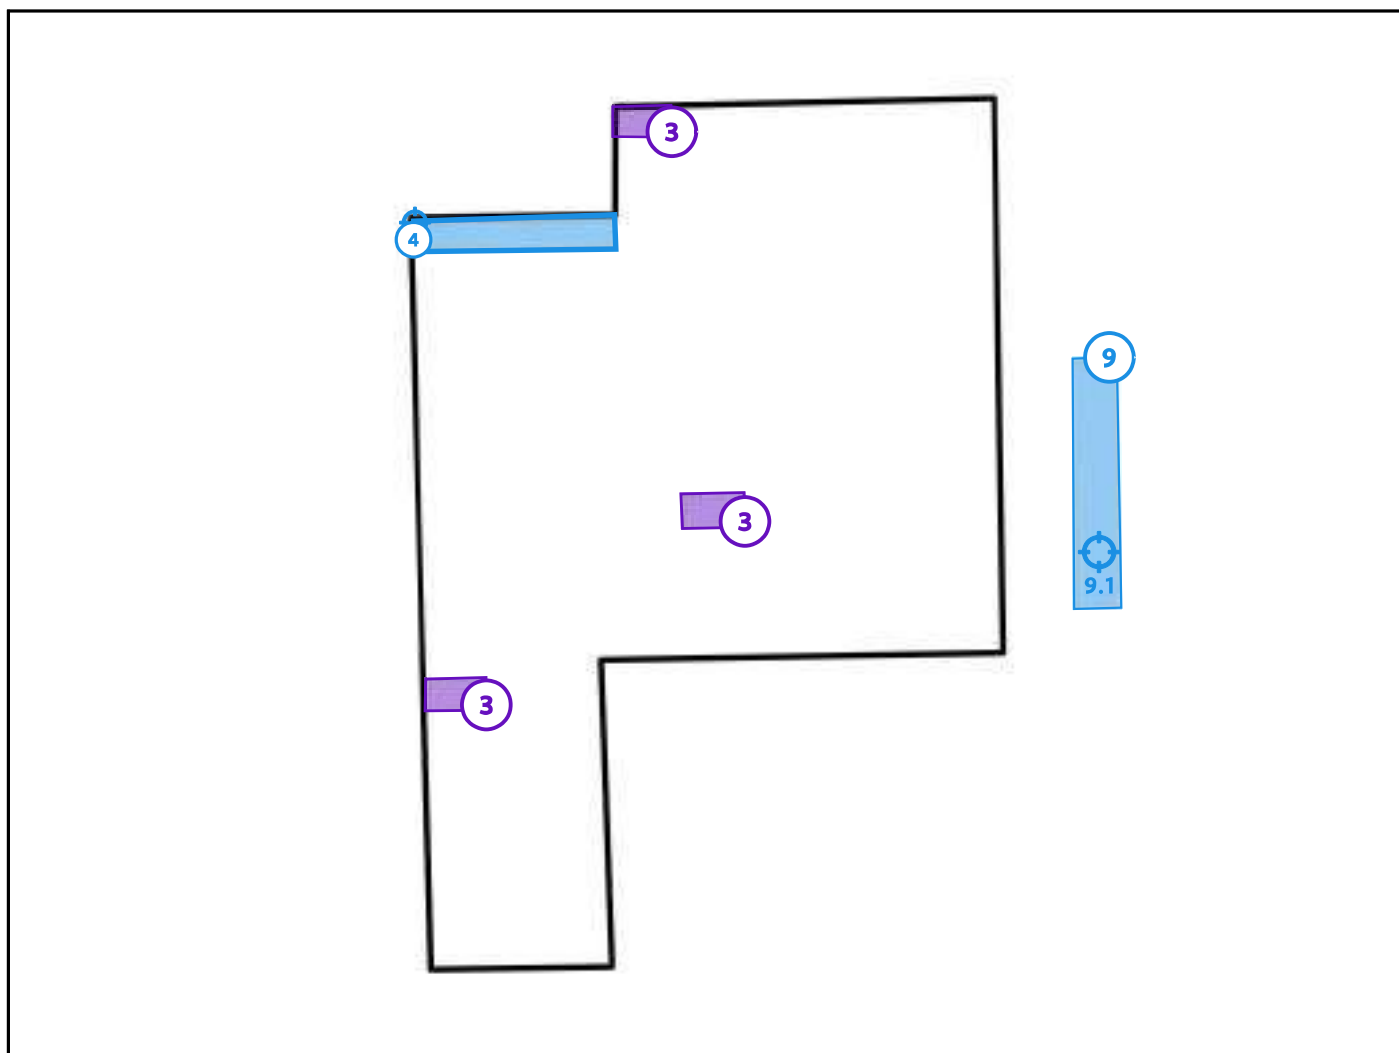
## Plan 1.2: Hoofdgebouw plan

Beschrijving	Type	Actie
3. rookgaskanaal niet zichtbaar	Advies	-
4. Roofing Bemonsterd Plat dak	Geen asbest	-
4.1 Code: 270102	Puntmonster	-
9. Tegel	Geen asbest	-
9.1 Code: 290101	Puntmonster	-

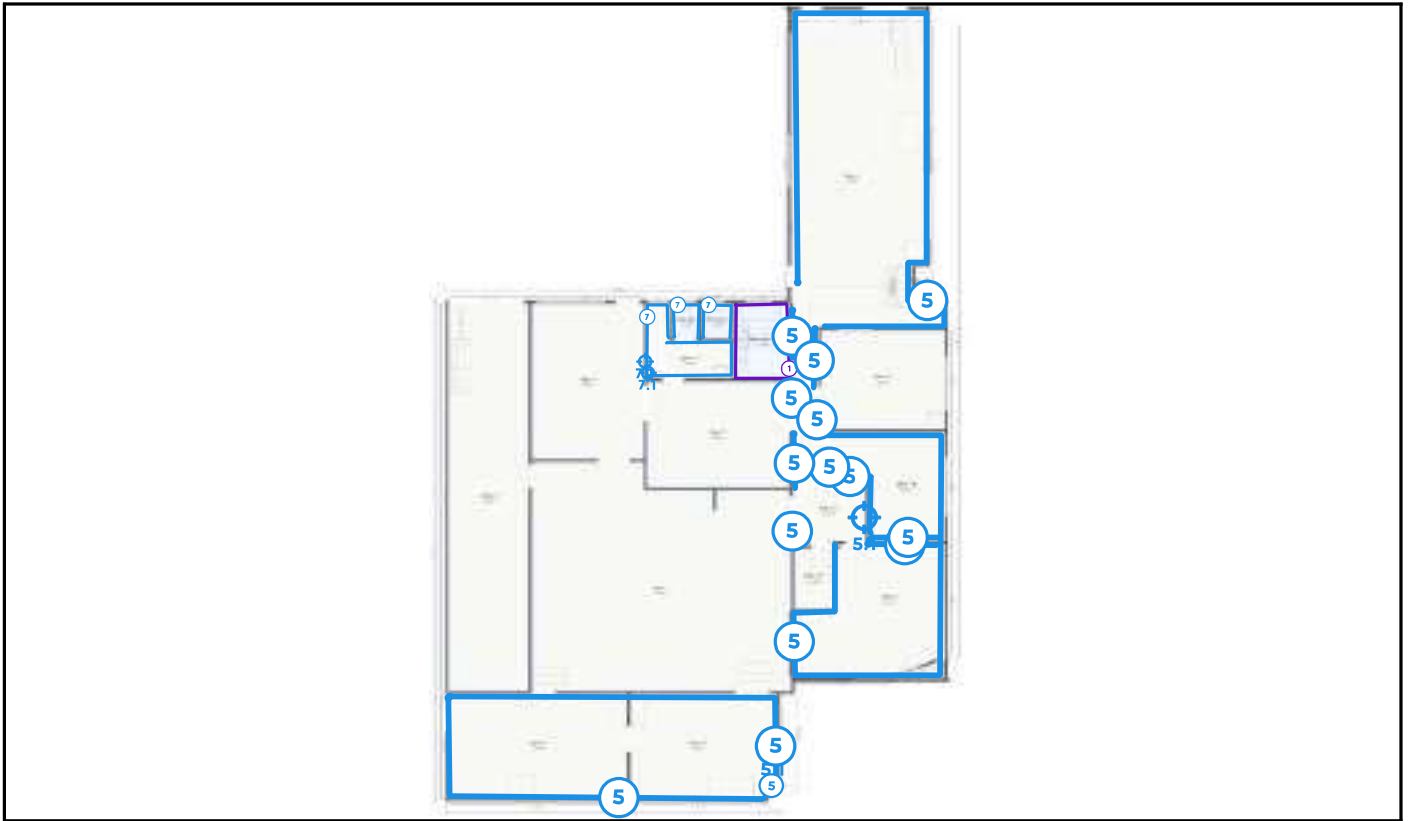
## Plan 1.3: Grondplan Muren

Beschrijving	Type	Actie
1. Smeerlaag achter (faience) Tegels Badkamer	Advies	-
5. Cement/lijm laag achter plinten zichtbaar	Geen asbest	-
5.1 Code: 290105	Mengmonster	-
7. Cement/lijm laag zichtbaar bij tegels in sanitair	Geen asbest	-
7.1 Code: 290106	Mengmonster	-

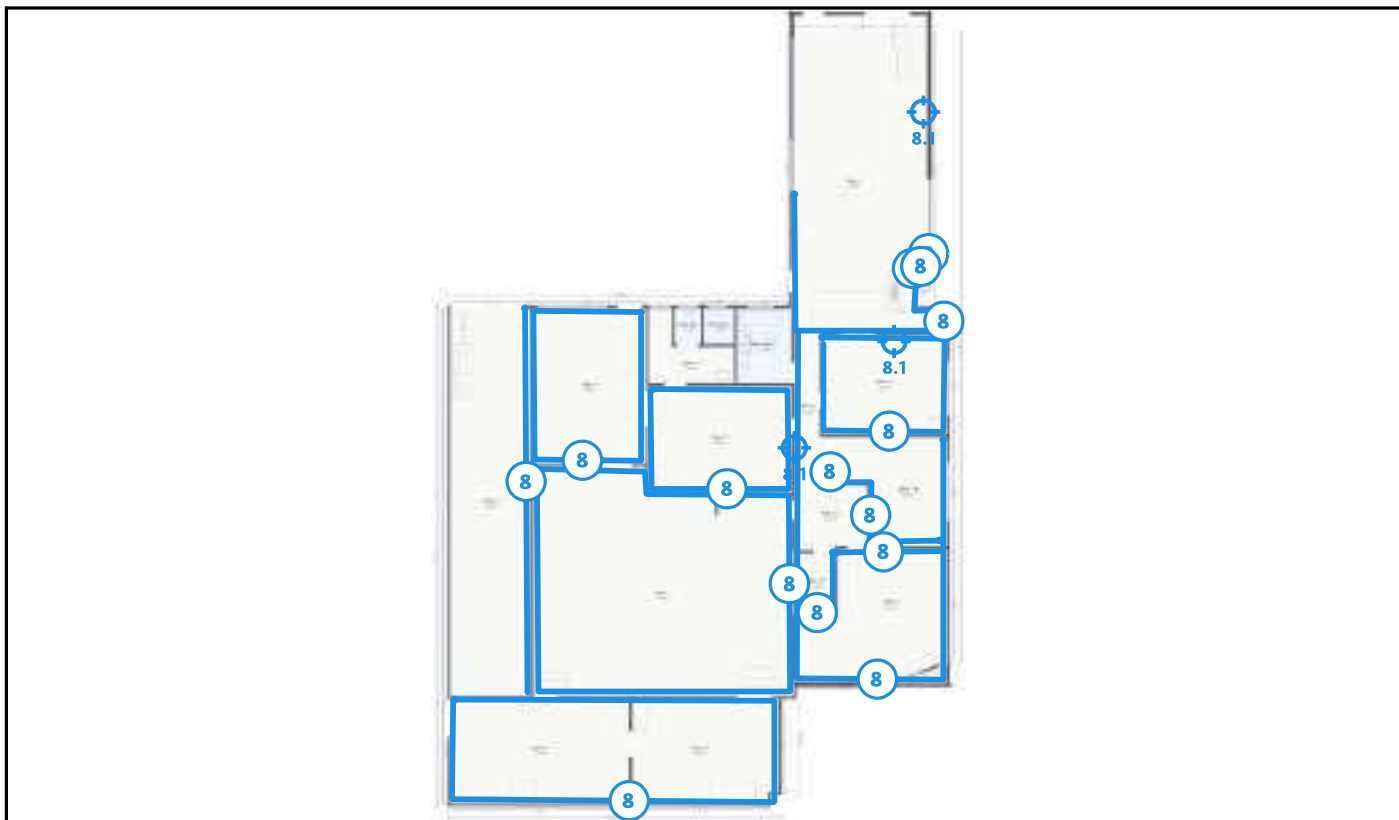
## Plan 1.4: Grondplan Pleister

Beschrijving	Type	Actie
8. Pleister Muren	Geen asbest	-
8.1 Code: 290103	Mengmonster	-

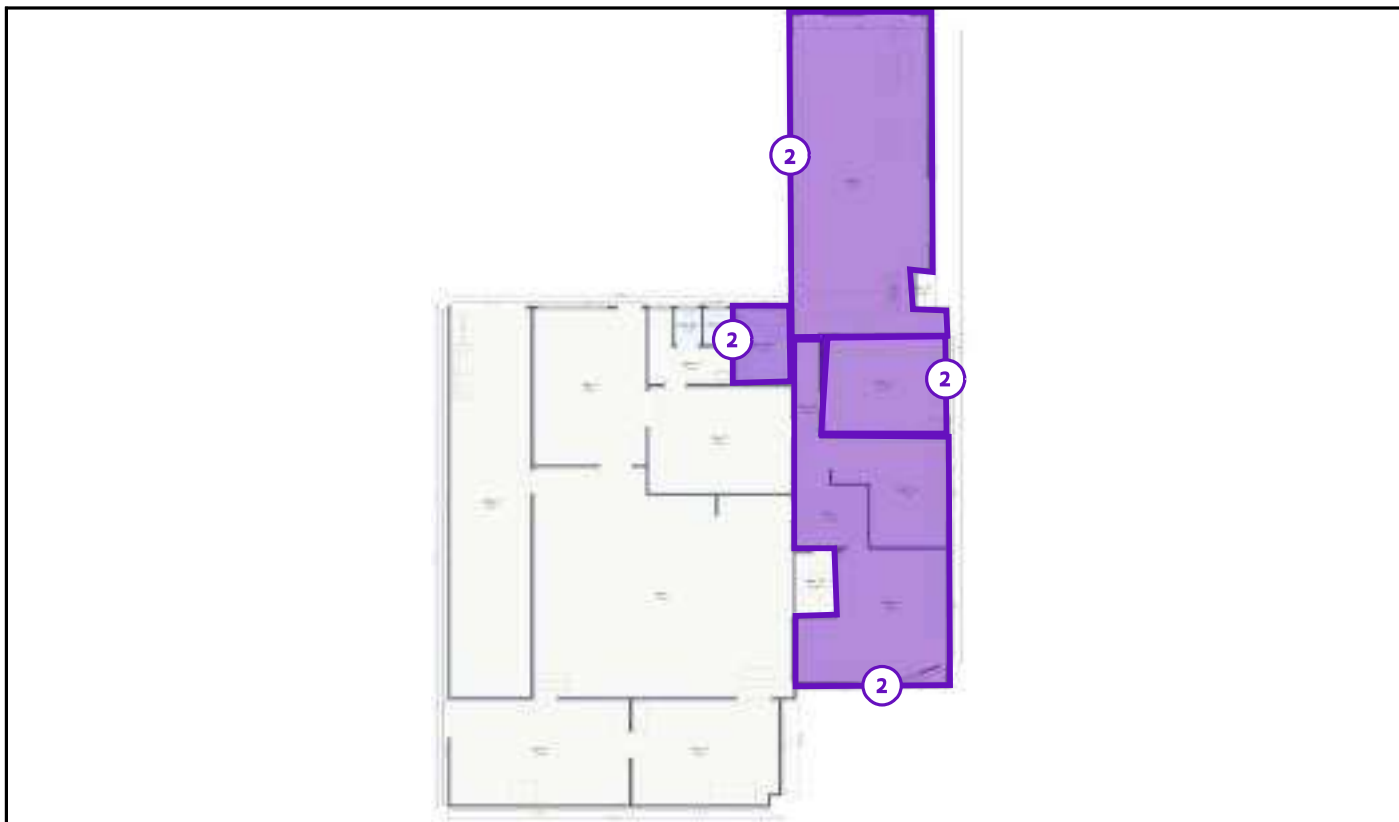
## Plan 1.5: Grondplan plafond

Beschrijving	Type	Actie
2. Valse Plafonds	Advies	-

Er is geen asbest aangetroffen in de monsternames van het pleisterwerk dat kon bemonsterd worden. Naar alle waarschijnlijkheid is een eventuele pleisterlaag achter de valse plafonds even asbestveilig. Protocolgewijs wordt deze fiche opgemaakt omdat er dus geen inspecteerbaarheid mogelijk was.

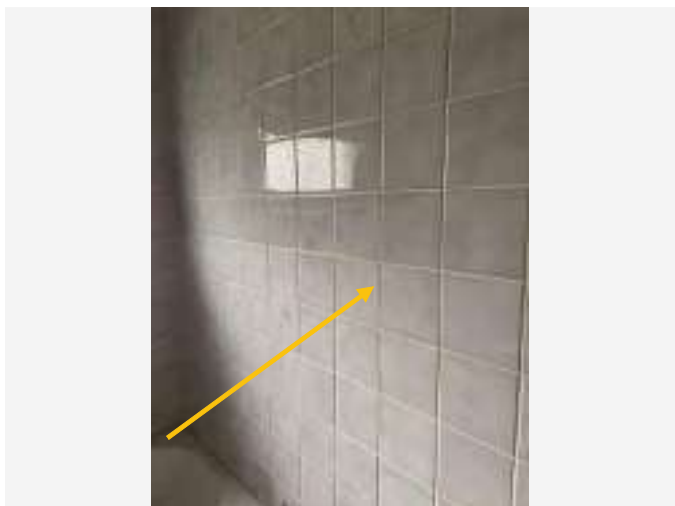
Vrije foto

Achter (faience)-tegels kan er soms asbesthoudende cement of lijm aangetroffen worden. Indien er een renovatie is gebeurd kan er niet met zekerheid worden gesteld dat de oorspronkelijke laag volledig weg is. Aangezien destructief onderzoek niet wordt uitgevoerd kan er alleen een vermoeden worden geuit. Wees alert bij verwijdering of beschadiging van de tegels.

Bij de tegels in de sanitaire ruimte is alvast geen asbest aangetroffen, dit is echter een ander type tegel.
