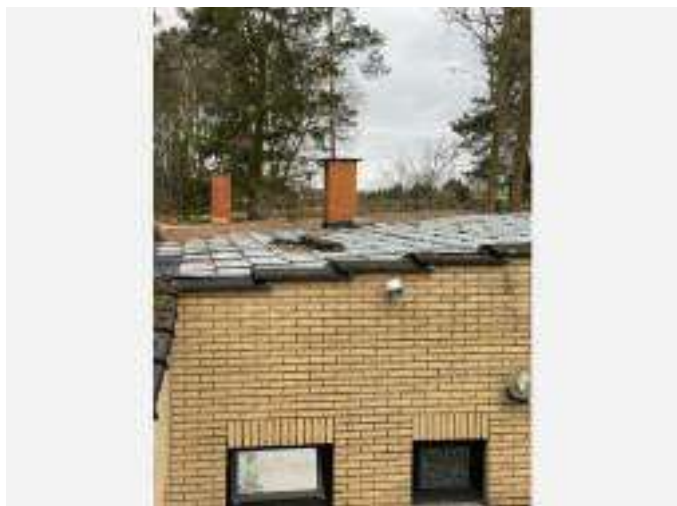
Vrije foto

Het rookgaskanaal zelf kan niet worden visueel waargenomen, enkel de schoorsteen. Er kan geen inspectie plaatsvinden op aanwezigheid van een asbesthoudend rookgaskanaal.

Het protocol schrijft een adviesfiche voor bij niet waarneembare maar mogelijke toepassingen.

Geen asbest

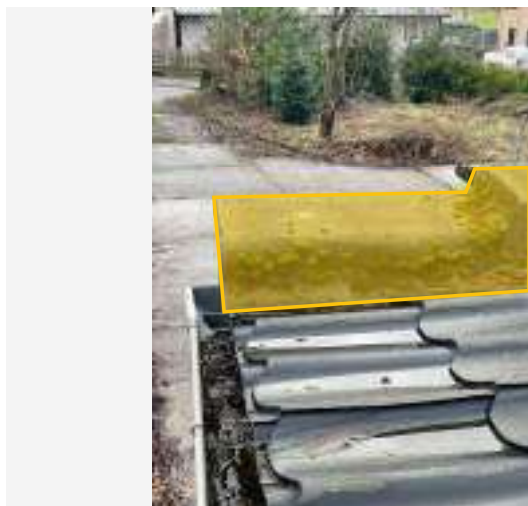
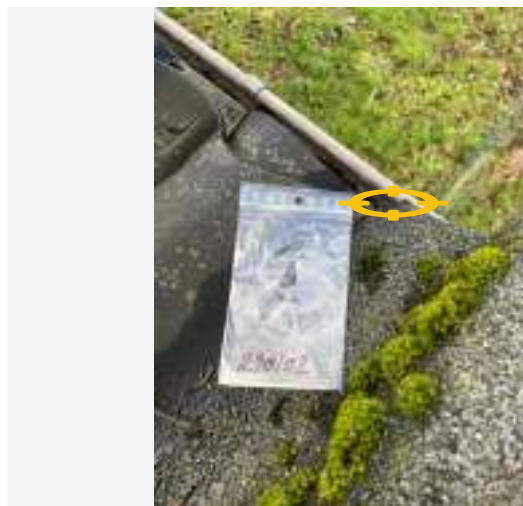
Geen asbest

#	Type	Referentie	Resultaat
4.1	Puntmonster	270102	Geen asbest

Beschrijving	Roofing Bemonsterd Plat dak
Omgeving	Buiten
Primaire drager	Plat dak
Bindmiddel van materiaal	Bitumen (roofing, teer, asfalt)
Gebondenheid op basis van bindmiddel	Hecht
Hoeveelheid (oppervlakte - aantal)	• 7,00 m ² - 1 stuk
Totale oppervlakte	7,00 m ²
Identificatiemethode	Vaststelling met monstername
Destructieve handeling voor identificatie	Nee
Opmerking	De vermelde oppervlakte betreft een beredeneerde schatting. Er worden geen rechten verleend aan deze oppervlakte.

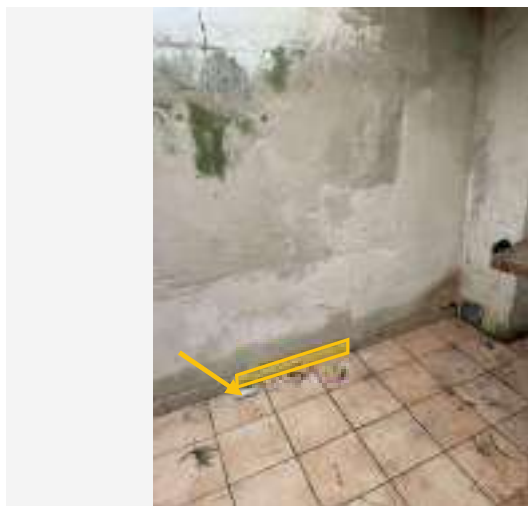
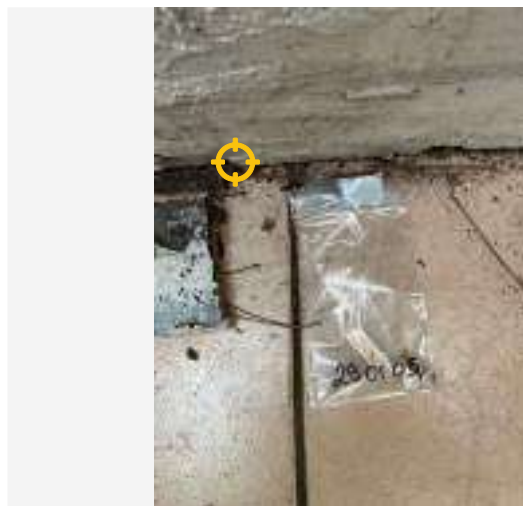
Geen asbest

#	Type	Referentie	Resultaat
5.1	Mengmonster	290105	Geen asbest

Beschrijving	Cement/lijm laag achter plinten zichtbaar
Omgeving	Binnen
Primaire drager	Vloer
Bindmiddel van materiaal	Lijm
Gebondenheid op basis van bindmiddel	Hecht
Hoeveelheid (oppervlakte - dikte - aantal)	• 11,00 m ² - 1,00 cm - 1 stuk
Totaal volume	0,11 m ³
Identificatiemethode	Vaststelling met monsternamen
Destructieve handeling voor identificatie	Nee
Opmerking	De vermelde oppervlakte betreft een berekende schatting. Er worden geen rechten verleend aan deze oppervlakte.

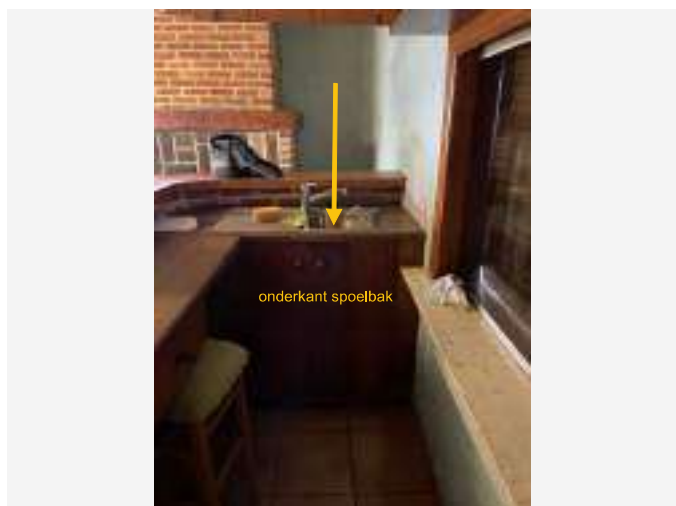
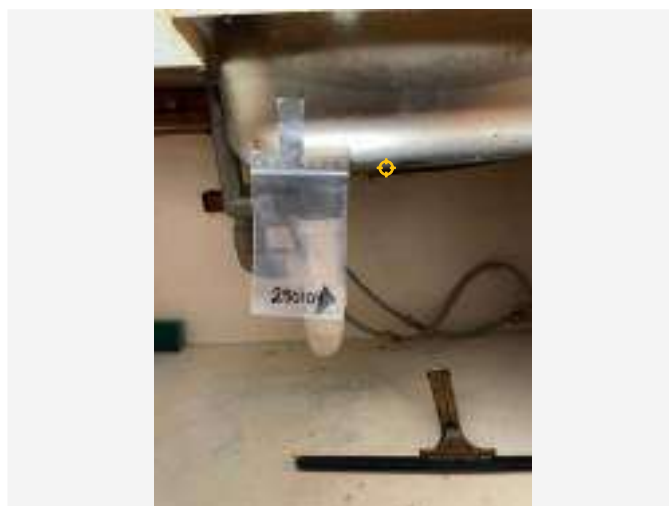
Geen asbest

#	Type	Referentie	Resultaat
6.1	Puntmonster	290104	Geen asbest

Beschrijving	Antidreunplaatje afwasbak
Omgeving	Binnen
Primaire drager	Sanitaire infrastructuur en uitrusting (toe- en afvoer)
Bindmiddel van materiaal	Bitumen (roofing, teer, asfalt)
Gebondenheid op basis van bindmiddel	Hecht
Hoeveelheid (gewicht - aantal)	• 0,25 kg - 1 stuk
Totaal gewicht	0,25 kg
Identificatiemethode	Vaststelling met monstername
Destructieve handeling voor identificatie	Nee
Opmerking	Het gewicht betreft dus een beredeneerde schatting. Er worden geen rechten verleend aan de schatting van dit gewicht.

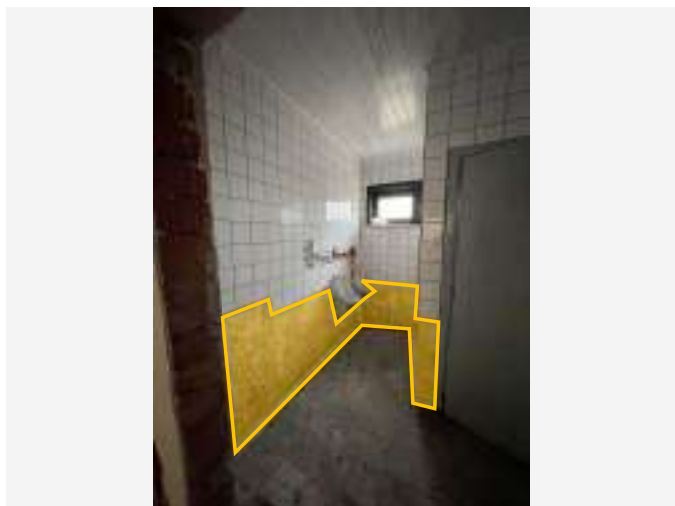
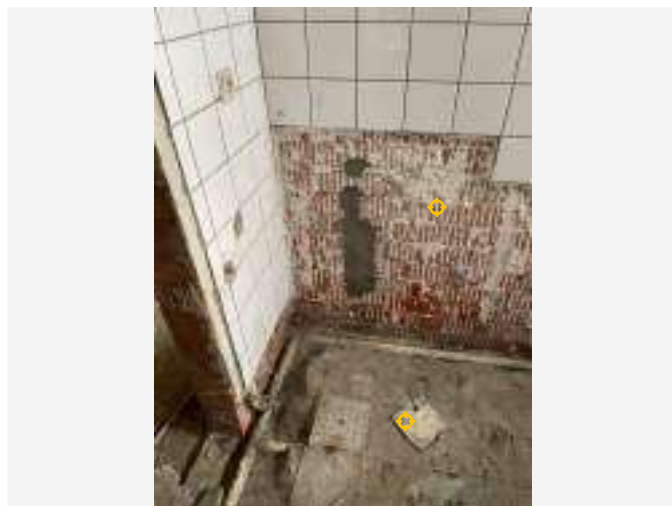
Geen asbest

#	Type	Referentie	Resultaat
7.1	Mengmonster	290106	Geen asbest

Beschrijving	Cement/lijmlaag zichtbaar bij tegels in sanitair
Omgeving	Binnen
Primaire drager	Binnenwand
Bindmiddel van materiaal	Lijm
Gebondenheid op basis van bindmiddel	Hecht
Hoeveelheid (oppervlakte - dikte - aantal)	• 25,00 m ² - 1,50 cm - 1 stuk
Totaal volume	0,375 m ³
Identificatiemethode	Vaststelling met monstername
Destructieve handeling voor identificatie	Nee
Opmerking	De vermelde oppervlakte betreft een beredeneerde schatting. Er worden geen rechten verleend aan deze oppervlakte.

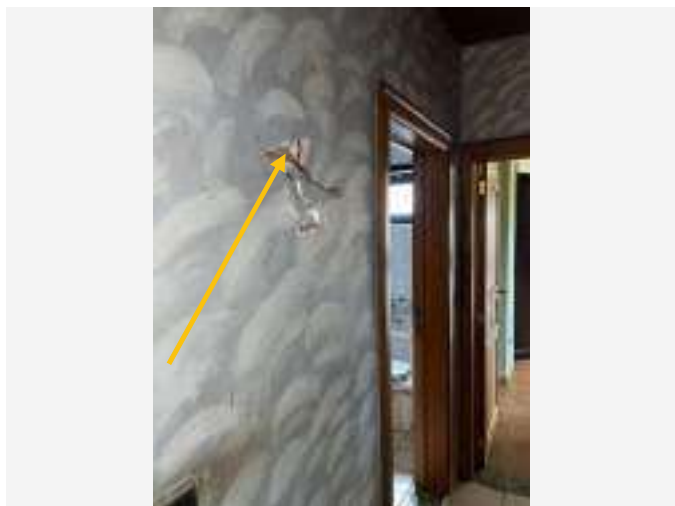
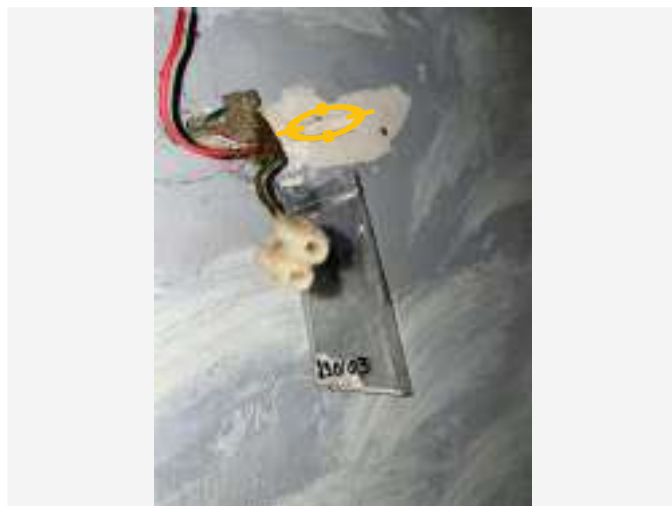
Geen asbest

#	Type	Referentie	Resultaat
8.1	Mengmonster	290103	Geen asbest

Beschrijving	Pleister Muren
Omgeving	Binnen
Primaire drager	Binnenwand
Bindmiddel van materiaal	Gips - kalk
Gebondenheid op basis van bindmiddel	Niet-hechtgebonden
Hoeveelheid (oppervlakte - dikte - aantal)	• 420,00 m ² - 2,00 cm - 1 stuk
Totaal volume	8,40 m ³
Identificatiemethode	Vaststelling met monsternamen
Destructieve handeling voor identificatie	Nee
Opmerking	Aangezien er geen stooklokaal is is er een mengstaal genomen van 3 monsters. Volgens protocol moeten er monsters genomen worden van een stookruimte, een natte ruimte (zijnde badkamer of keuken) een trappenhuis en een verblijfsruimte. De vermelde oppervlaktes, diktes en volumes betreffen een berekende schatting. Er worden geen rechten verleend aan deze oppervlaktes/diktes/volumes.

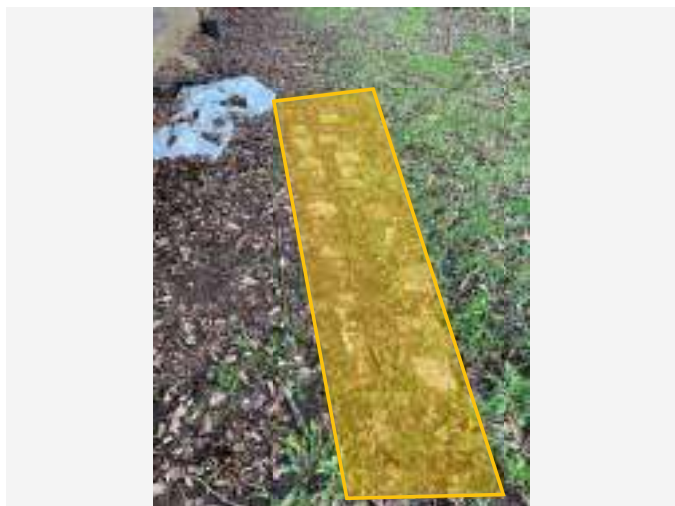
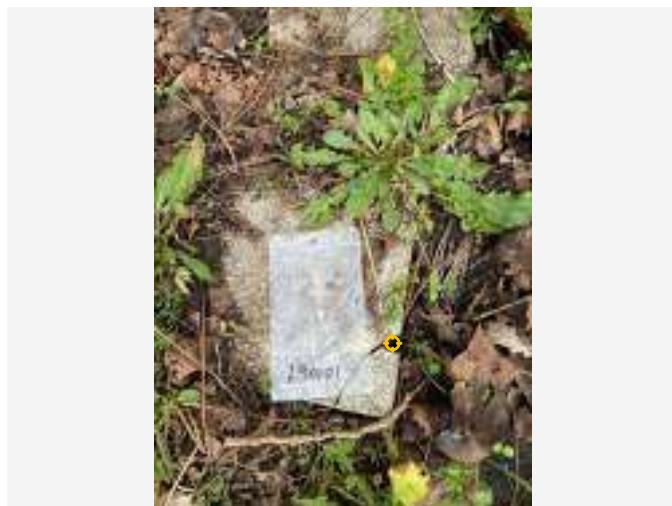
Geen asbest

#	Type	Referentie	Resultaat
9.1	Puntmonster	290101	Geen asbest

Beschrijving	Tegel
Omgeving	Buiten
Primaire drager	Vloer
Bindmiddel van materiaal	Cement
Gebondenheid op basis van bindmiddel	Hecht
Hoeveelheid (oppervlakte - dikte - aantal)	• 5,00 m ² - 2,99 cm - 1 stuk
Totaal volume	0,15 m ³
Identificatiemethode	Vaststelling met monstername
Destructieve handeling voor identificatie	Nee
Opmerking	De vermelde oppervlakte betreft een beredeneerde schatting. Er worden geen rechten verleend aan deze oppervlakte.
