Asbestinventarisatetest

Boomgaardstraat 12, 2230 Herselt

Attestnummer : 20250213-000300.000

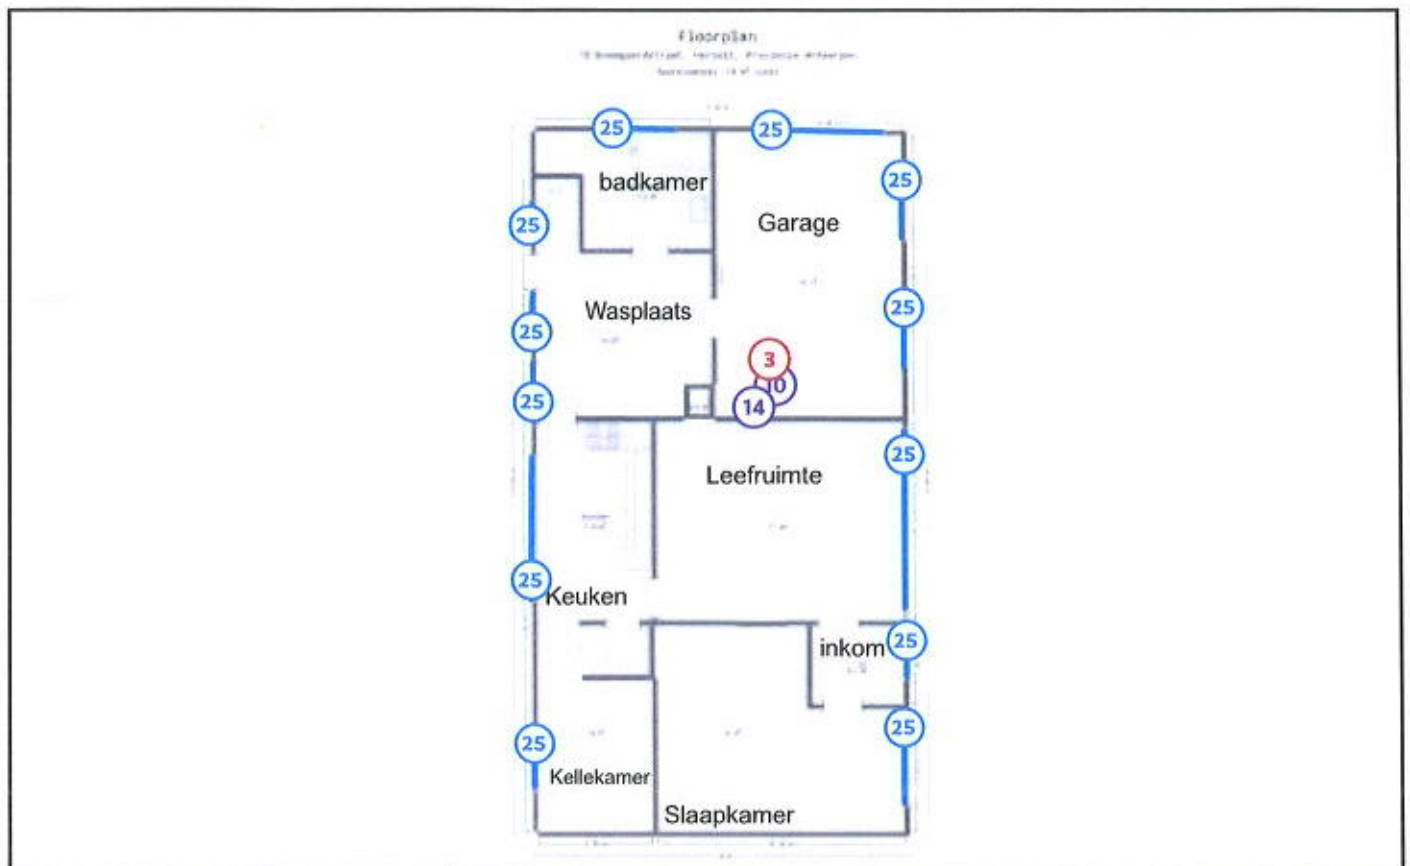
Plan 1.2: Grondplan Gelijkvloers

Beschrijving	Type	Actie
3. Bakeliet stopcontacten, lichtarmaturen en/of schakelaars	Asbestmateriaal	Dringend verwijderen
10. Eventuele pakkingen	Advies	-
14. Pakking aan Brander	Advies	-
25. Stopverf/Mastiek aan de ramen en deuren	Geen asbest	-

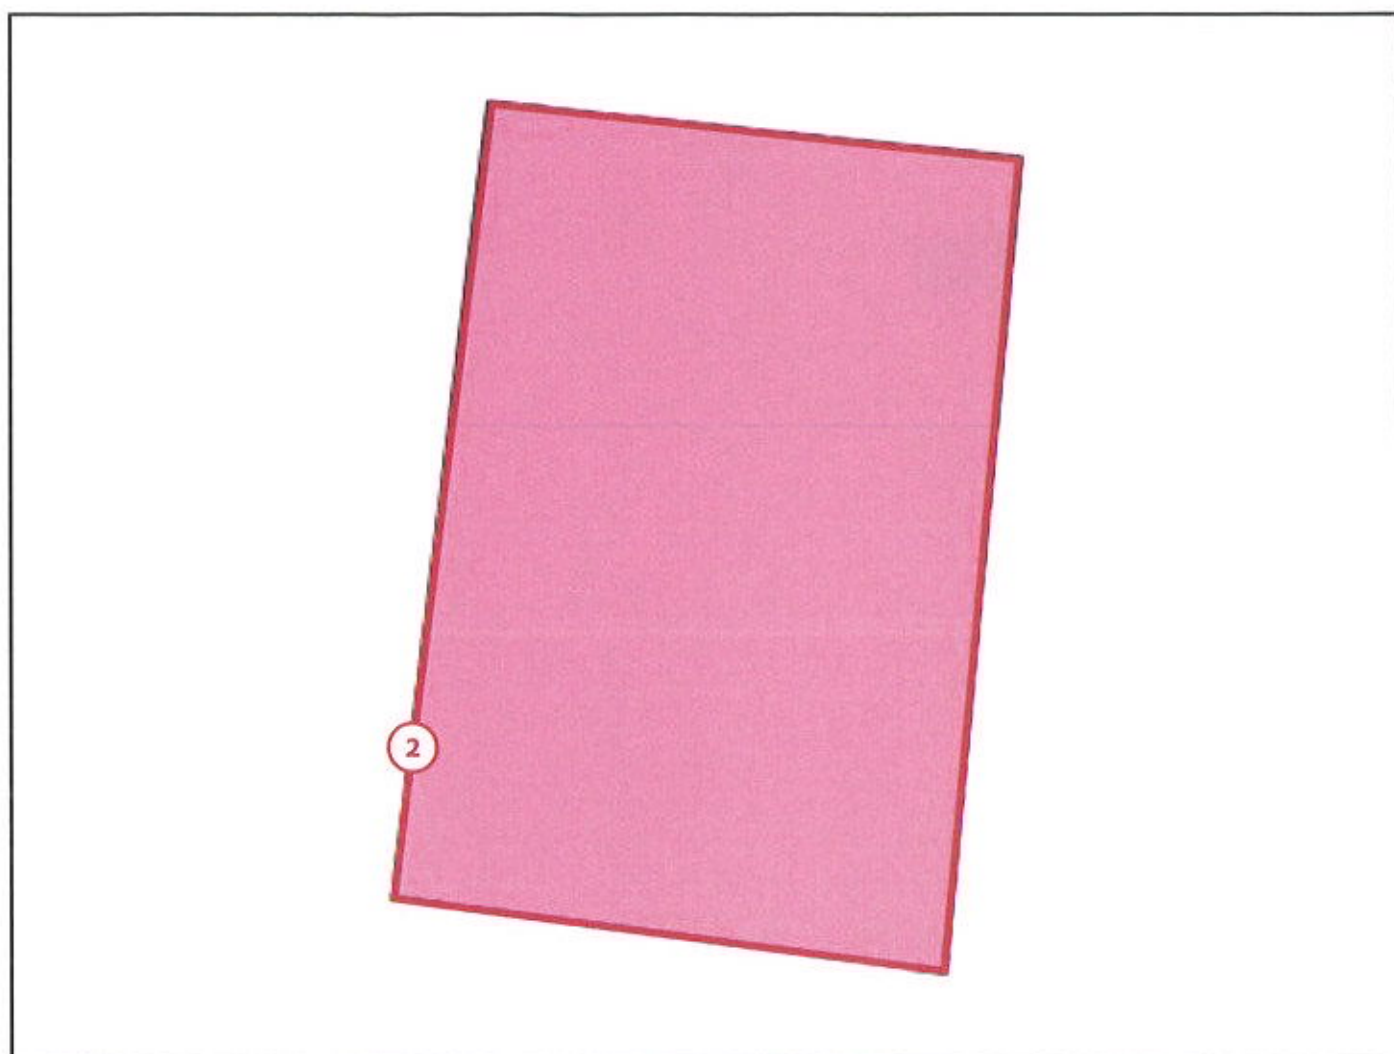
Plan 2.1: Garage plan

Beschrijving	Type	Actie
2. Golfplaten binnen en buiten	Asbestmateriaal	Dringend verwijderen

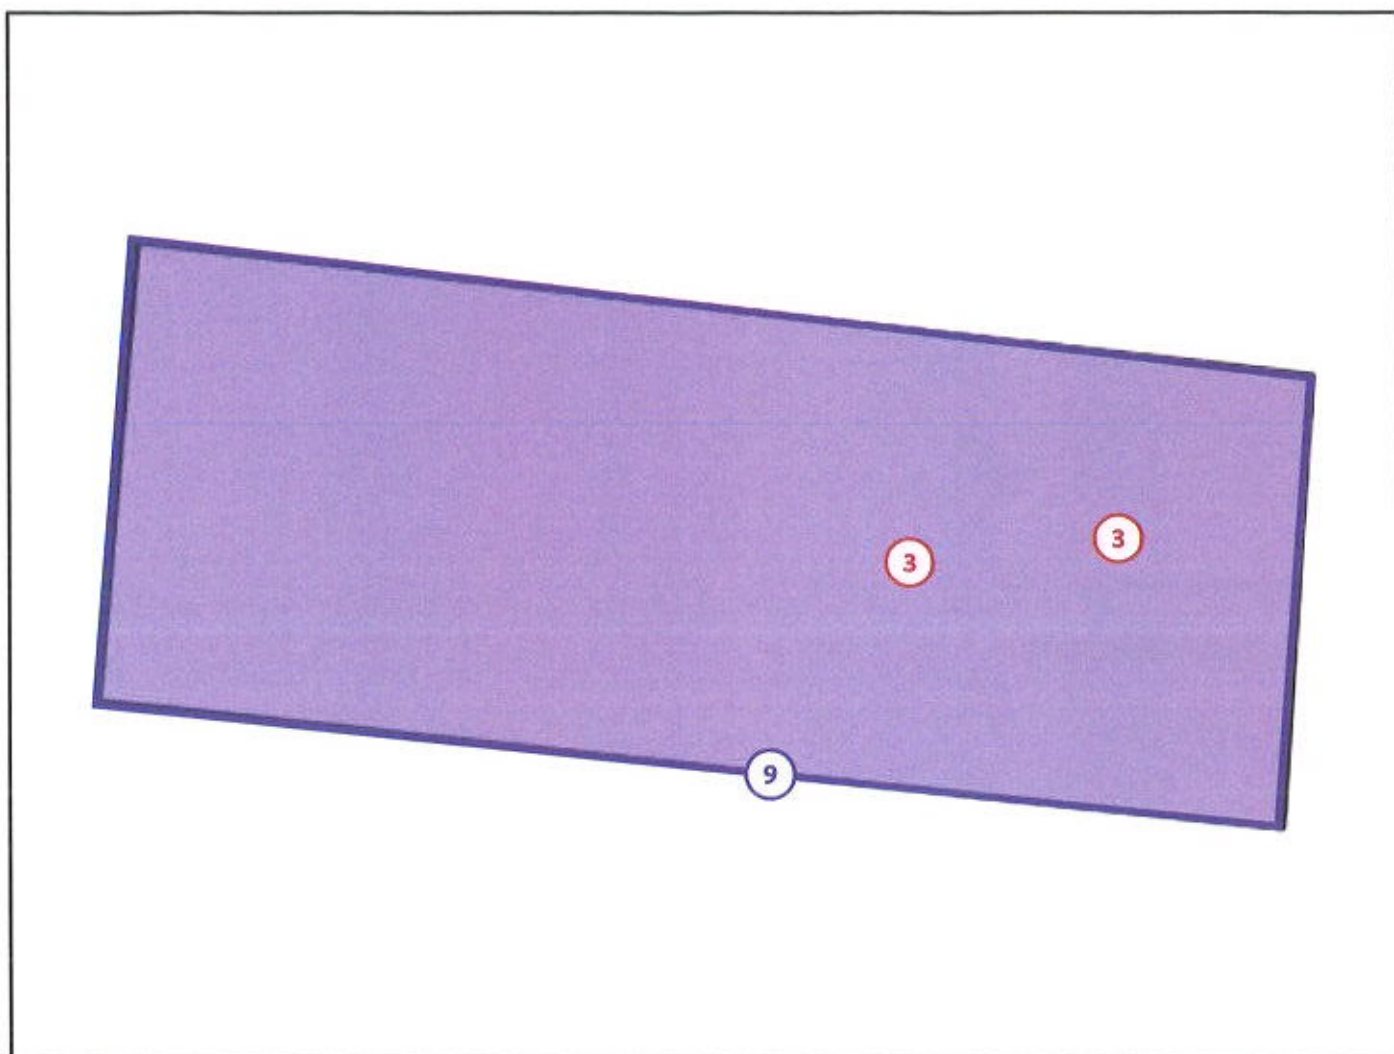
Plan 3.1: Duiventil groot plan

Beschrijving	Type	Actie
3. Bakeliet stopcontacten, lichtarmaturen en/of schakelaars	Asbestmateriaal	Dringend verwijderen
9. (Kruip)ruimte onder duiventil 1	Beperking	-

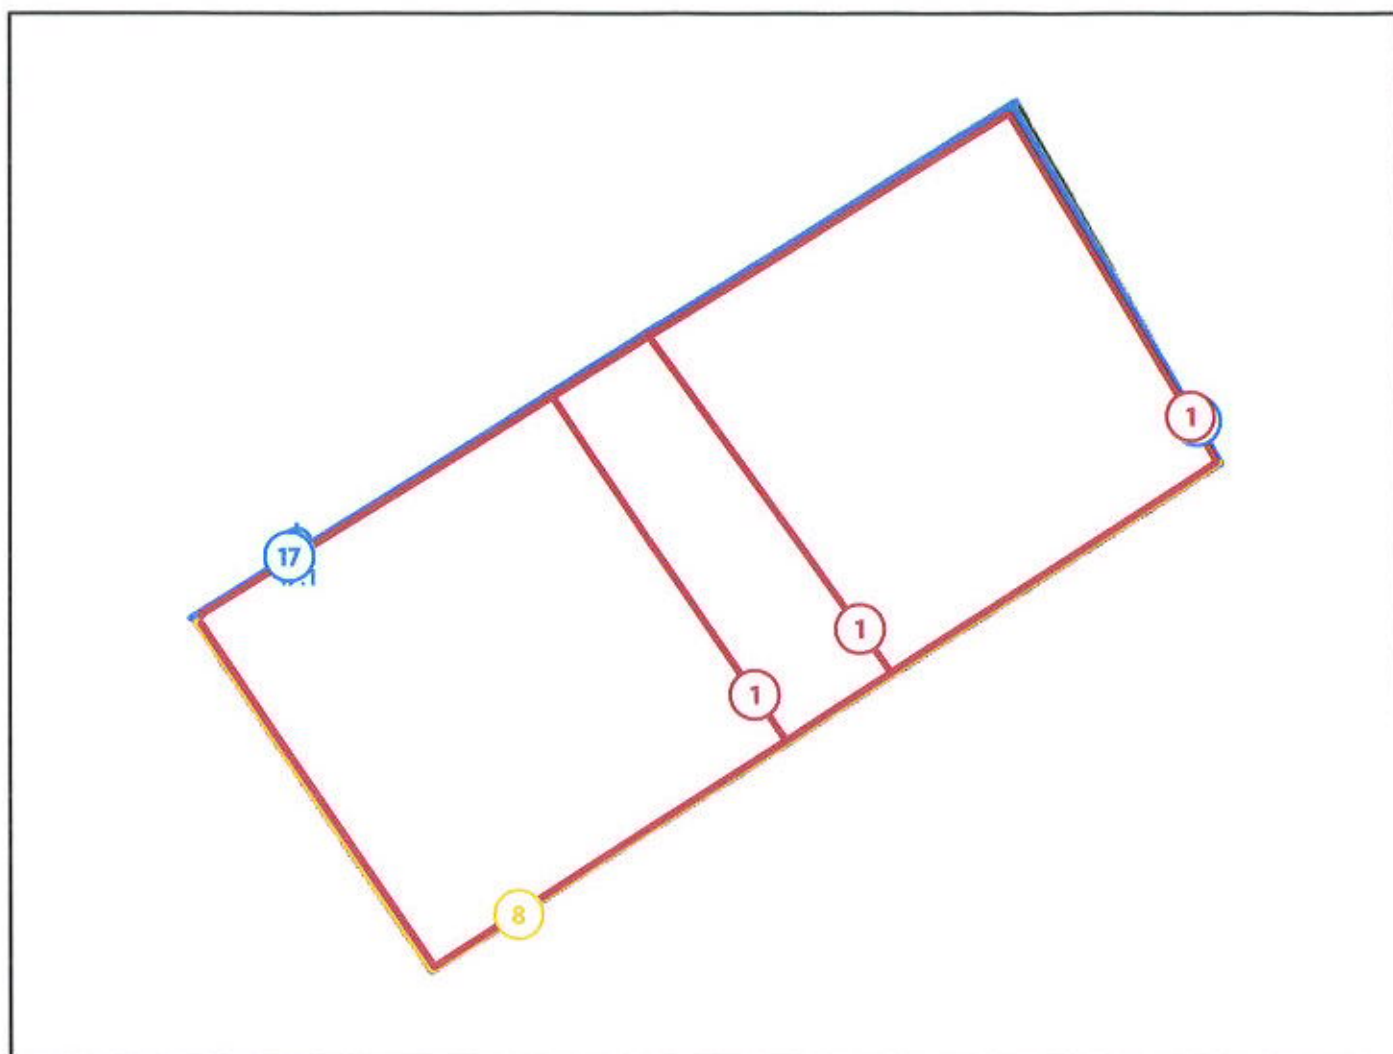
Plan 4.1: Duiventil Klein plan

Beschrijving	Type	Actie
1. Menuiserie als wand Binnen	Asbestmateriaal	Dringend verwijderen
8. Type Menuiserie als wand Buiten	Asbestmateriaal	Zorgvuldig beheren
17. Roofing Bemonsterd Wand	Geen asbest	-
17.1 Code: 290120	Puntmonster	-

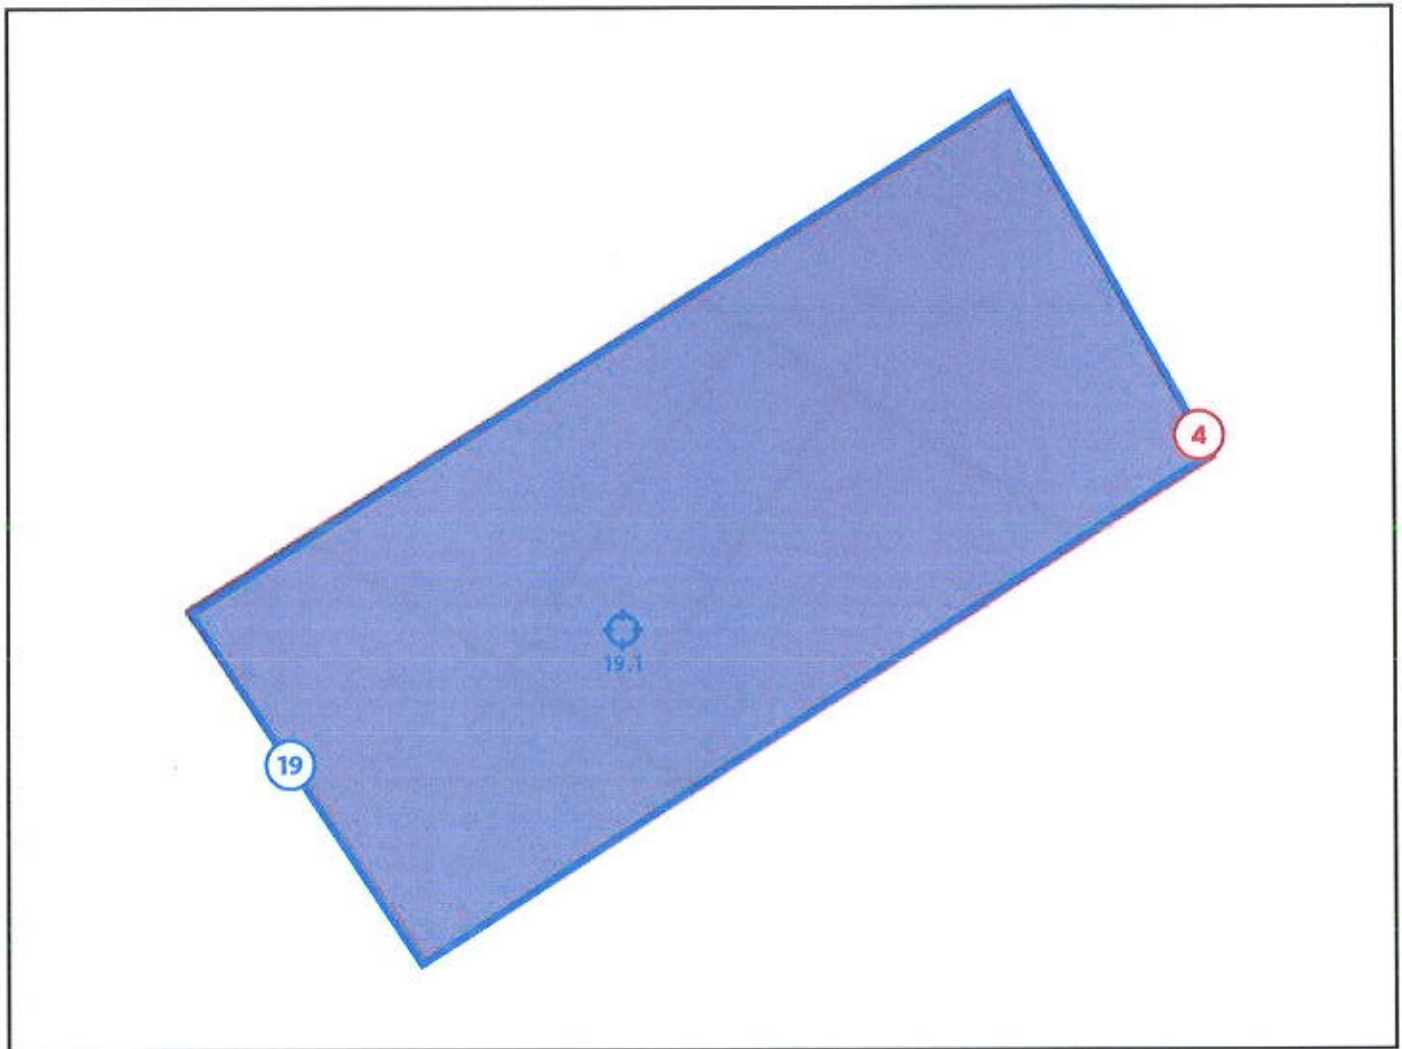
Plan 4.2: Duiventil Klein plan

Beschrijving	Type	Actie
4. Menuiserie Plafond	Asbestmateriaal	Dringend verwijderen
19. Verdacht Plafond	Geen asbest	-
19.1 Code: 290113	Puntmonster	-

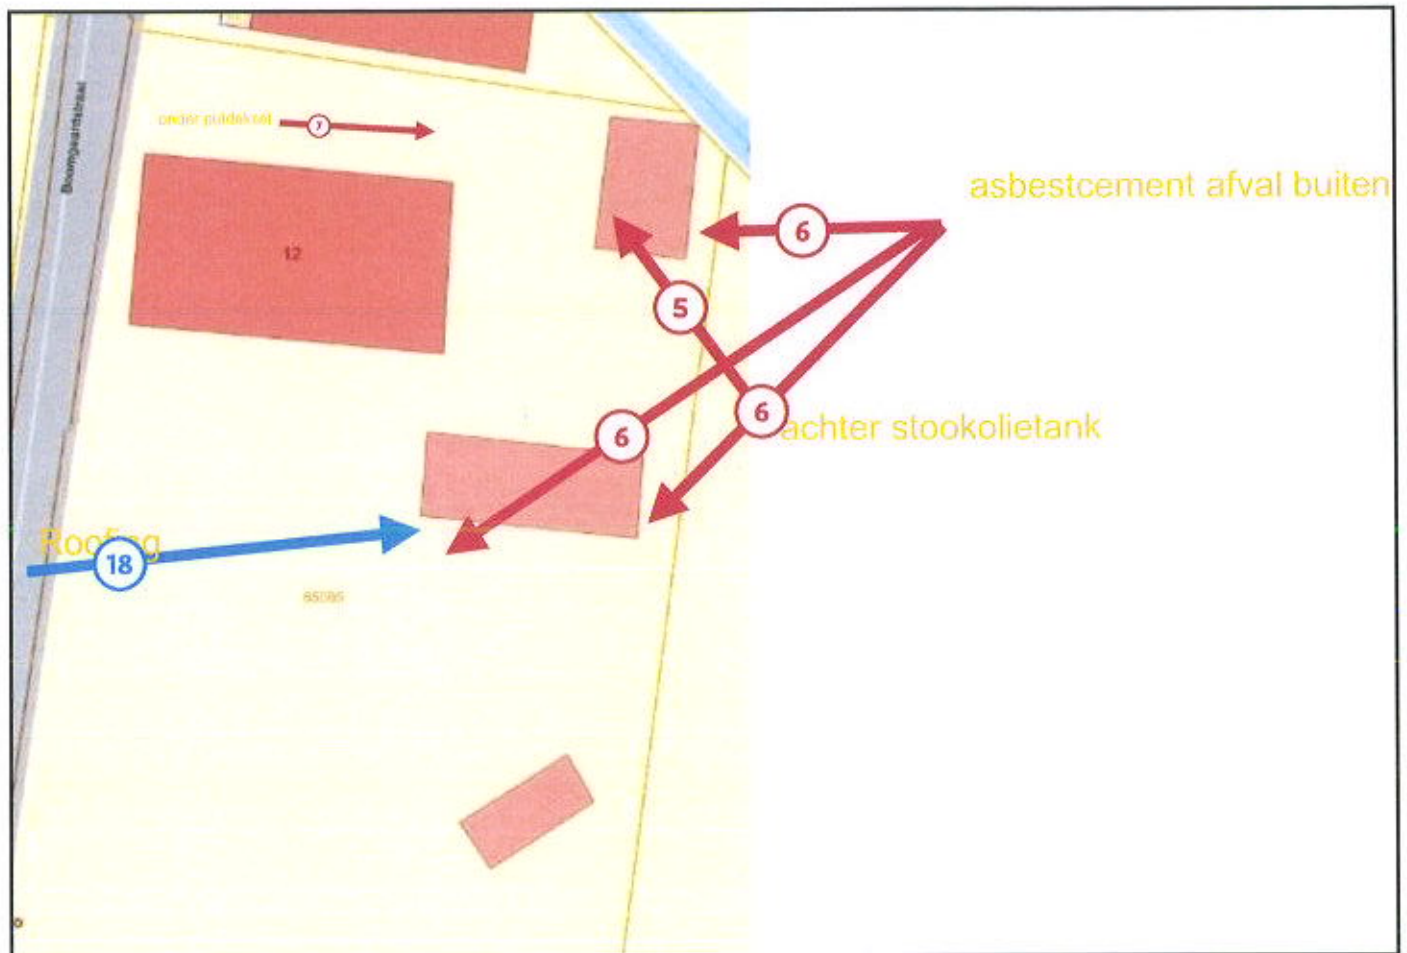
Plan 5.1: Vaststellingen buiten de constructies

Beschrijving	Type	Actie
5. Afval binnen/overschot Losse menuiserie	Asbestmateriaal	Dringend verwijderen
6. Afval asbestcement (los of stock)	Asbestmateriaal	Dringend verwijderen
7. Afval/overschot Losse menuiserie onder putdeksel	Asbestmateriaal	Dringend verwijderen
18. Roofing (los) als trap naar duiventil	Geen asbest	-

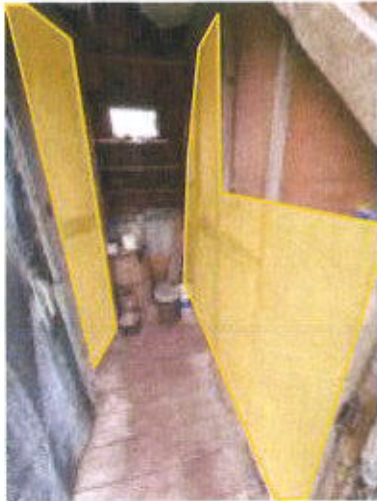
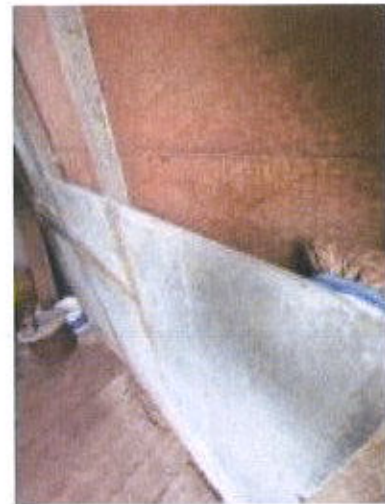
Eindbeoordeling materiafrisico	Hoog materiafrisico en/of hoge kans op vezelvrijgave
--------------------------------	--

Gebondenheid	Categorie 1: hechtgebonden in oorsprong
Asbestsoort (vezeltype)	Crocidoliet aanwezig
Asbestconcentratie	Laag (< 50%)
Afschermingsgraad van het gehele materiaal	Geheel of deels (ook) vrij aan de binnenlucht
Toestand van het materiaal	Matig beschadigd, matig verweerd

Beschrijving	Menuiserie als wand Binnen
Omgeving	Binnen
Primaire drager	Binnenwand
Asbestmateriaal	Plaat, paneel, tablet - Type Menuiserie
Bindmiddel van asbestmateriaal	Cement
Gebondenheid op basis van bindmiddel	Hecht
Hoeveelheid (oppervlakte - dikte - aantal)	• 20,00 m ² - 0,25 cm - 1 stuk
Totaal volume	0,05 m ³
Eenvoudig bereikbaar	Ja
Bevestigingswijze	<ul style="list-style-type: none">• Geklemd• Genageld, geniet
Identificatiemethode	Vaststelling zonder monstername
Destructieve handeling voor identificatie	Nee
Opmerking	De vermelde oppervlakte betreft een beredeneerde schatting. Er worden geen rechten verleend aan deze oppervlakte.

- Verwijder dit asbestmateriaal zo snel mogelijk. Volg de toestand goed op.

- Eenvoudige handelingen: mag via doe-het-zelf of door werknemer(s) met opleidingsattest eenvoudige handelingen
U doet best beroep op een professional als u niet de juiste materialen of kennis beschikt. U kan een container laten komen voor asbesthoudende golfplaten aangezien de hoeveelheid de stortmogelijkheid van 200 kg per jaar in het stedelijk/gemeentelijk containerpark overschrijdt. U mag dus tot 200 kg storten per jaar in het stedelijk/gemeentelijk containerpark en alle inwoners van Vlaanderen kunnen van de ophaling aan huis van asbesthoudend en asbestverdacht materiaal, met container, gebruik maken. Je kan op de website van Ovam nagaan wie de projecten beheert of organiseert. De gemeente zelf of de intercommunale. Deze steun is sowieso voorzien tot het voorjaar 2026. Verpak de materialen dubbel, gebruik een asbeststicker en bescherming zoals een PFF3 gezichtsmasker, latex handschoenen en een Tyvec pak. Laat u asbest liever door een aannemer wegnemen? Let er dan op dat de betrokken werknemers het jaarlijkse opleidingsattest Eenvoudige Handelingen op zak hebben.

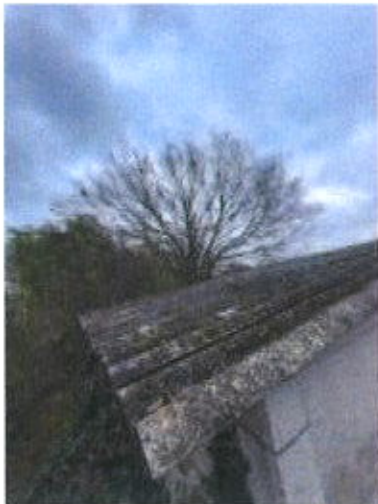
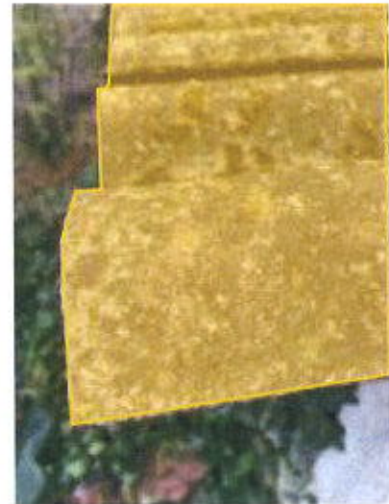
Eindbeoordeling materiaalisico	Hoog materiaalisico en/of hoge kans op vezelvrijgave
Opmerking	De asbestcementen toepassing is langs de buitenkant matig beschadigd of matig verweerd (want vasthechting van (korst)mos of vegetatie). Bij de toestand van het materiaal in de database dient dan de toestand van het meest beschadigde/verweerde deel geselecteerd te worden, in dit geval dus matig beschadigd, matig verweerd.

Gebondenheid	Categorie 1: hechtgebonden in oorsprong
Asbestsoort (vezeltype)	Crocidoliet aanwezig
Asbestconcentratie	Laag (< 50%)
Afschermingsgraad van het gehele materiaal	Geheel of deels (ook) vrij aan de binnenlucht
Toestand van het materiaal	Matig beschadigd, matig verweerd

Beschrijving	Golfplaten binnen en buiten
Omgeving	Grenst aan binnen- en buitenlucht
Primaire drager	Schuin dak
Asbestmateriaal	Dak- en gevelbekleding - Golfplaat
Bindmiddel van asbestmateriaal	Cement
Gebondenheid op basis van bindmiddel	Hecht
Hoeveelheid (oppervlakte - aantal)	• 28,00 m ² - 1 stuk
Totale oppervlakte	28,00 m ²
Eenvoudig bereikbaar	Ja
Bevestigingswijze	• Geschroefd
Identificatiemethode	Vaststelling zonder monstername
Destructieve handeling voor identificatie	Nee
Opmerking	De vermelde oppervlakte betreft een beredeneerde schatting. Er worden geen rechten verleend aan deze oppervlakte.

- Verwijder dit asbestmateriaal zo snel mogelijk. Volg de toestand goed op.
- Hemelwater dat afspoelt van asbestcement daken of gevels kan asbestdeeltjes bevatten. Gebruik het enkel voor gesloten circuits (bv. spoelen toiletten). Reinig na het vervangen van het dak of de gevel de dakgoten en regenwaterput of -ton om asbesthoudend sediment of slib te verwijderen

- Eenvoudige handelingen: mag via doe-het-zelf of door werknemer(s) met opleidingsattest eenvoudige handelingen
U doet best beroep op een professional als u niet de juiste materialen of kennis beschikt. U kan een container laten komen voor asbesthoudende golfplaten aangezien de hoeveelheid de stortmogelijkheid van 200 kg per jaar in het stedelijk/gemeentelijk containerpark overschrijdt. U mag dus tot 200 kg storten per jaar in het stedelijk/gemeentelijk containerpark en alle inwoners van Vlaanderen kunnen van de ophaling aan huis van asbesthoudend en asbestverdacht materiaal, met container, gebruik maken. Je kan op de website van Ovam nagaan wie de projecten beheert of organiseert. De gemeente zelf of de intercommunale. Deze steun is sowieso voorzien tot het voorjaar 2026. Verpak de materialen dubbel, gebruik een asbeststicker en bescherming zoals een PFF3 gezichtsmasker, latex handschoenen en een Tyvec pak. Laat u asbest liever door een aannemer wegnemen? Let er dan op dat de betrokken werknemers het jaarlijkse

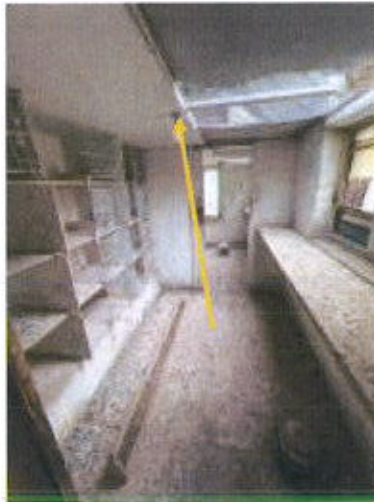
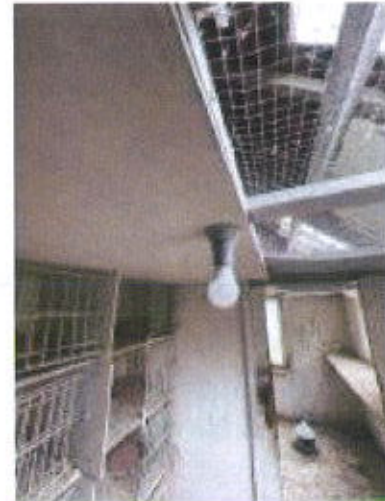
Fiche 3: Bakeliet stopcontacten, lichtarmaturen en/of schakelaars

Eindbeoordeling materiaalrisico	Hoog materiaalrisico en/of hoge kans op vezelvrijgave
Opmerking	Er is voor crocidoliet gekozen omdat er geen staal werd genomen, maar veelal is het toch chrysotiel dat wordt aangetroffen in bakeliet voor zover er al asbest aanwezig is in dit bakeliet. Het inspectieprotocol schrijft voor dat Crocidololiet aanwezig kan zijn tot tegendeel bewezen is met analyses.

Gebondenheid	Categorie 1: hechtgebonden in oorsprong
Asbestsoort (vezeltype)	Crocidoliet aanwezig
Asbestconcentratie	Laag (< 50%)
Afschermingsgraad van het gehele materiaal	Geheel of deels (ook) vrij aan de binnenlucht
Toestand van het materiaal	Matig beschadigd, matig verweerd

Beschrijving	Bakeliet stopcontacten, lichtarmaturen en/of schakelaars
Omgeving	Binnen
Primaire drager	Communicatie en elektrische infrastructuur en uitrusting
Asbestmateriaal	Plaat, paneel, tablet - Type Bakeliet
Bindmiddel van asbestmateriaal	Kunststof of -hars
Gebondenheid op basis van bindmiddel	Hecht
Hoeveelheid (oppervlakte - dikte - aantal)	<ul style="list-style-type: none">• 0,10 m² - 5,00 cm - 1 stuk
Totaal volume	0,005 m ³
Eenvoudig bereikbaar	Ja
Bevestigingswijze	<ul style="list-style-type: none">• Geschroefd
Identificatiemethode	Vaststelling zonder monstername
Destructieve handeling voor identificatie	Nee
Opmerking	<p>Deze oppervlakte is niet gemeten maar eerder symbolisch voor alle aanwezige armaturen, stopcontacten en schakelaars.</p> <p>De vermelde oppervlakte betreft dus een beredeneerde schatting. Er worden geen rechten verleend aan deze oppervlakte.</p> <p>De minimum in te voeren oppervlakte in de database is 0,10 vierkante meter.</p>

- Zorg voor een veilig beheer. Vermijd het beschadigen van het asbestmateriaal. Controleer de toestand jaarlijks op wijzigingen.
- Voer bijkomende staalname(s) uit.

- Eenvoudige handelingen: mag via doe-het-zelf of door werknemer(s) met opleidingsattest eenvoudige handelingen
Bij het verwijderen van oude bakeliet, is het belangrijk om strikt veiligheidsmaatregelen te volgen. Bakeliet zelf kan asbest bevatten. Hier zijn enkele stappen en voorzorgsmaatregelen die je moet nemen, in overeenstemming met de Codex over het welzijn op het werk.

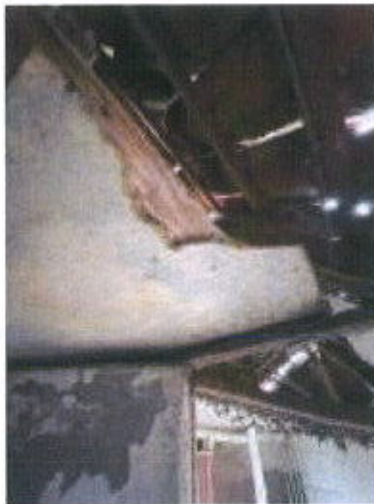
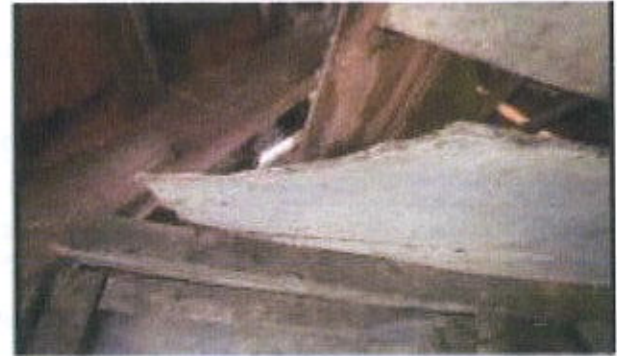
Eindbeoordeling materiaalrisico	Hoog materiaalrisico en/of hoge kans op vezelvrijgave
---------------------------------	---

Gebondenheid	Categorie 1: hechtgebonden in oorsprong
Asbestsoort (vezeltype)	Crocidoliet aanwezig
Asbestconcentratie	Laag (< 50%)
Afschermingsgraad van het gehele materiaal	Geheel of deels (ook) vrij aan de binnenlucht
Toestand van het materiaal	Zwaar beschadigd, zwaar verweerd

Beschrijving	Menuiserite Plafond
Omgeving	Grenst aan binnen- en buitenlucht
Primaire drager	Plafond
Asbestmateriaal	Plaat, paneel, tablet - Type Menuiserite
Bindmiddel van asbestmateriaal	Cement
Gebondenheid op basis van bindmiddel	Hecht
Hoeveelheid (oppervlakte - dikte - aantal)	• 18,00 m ² - 0,25 cm - 1 stuk
Totaal volume	0,045 m ³
Eenvoudig bereikbaar	Ja
Bevestigingswijze	<ul style="list-style-type: none">• Geklemd• Geschroefd• Genageld, geniet
Identificatiemethode	Vaststelling zonder monstername
Destructieve handeling voor identificatie	Nee
Opmerking	De vermelde oppervlakte betreft een beredeneerde schatting. Er worden geen rechten verleend aan deze oppervlakte.

- Zorg voor een veilig beheer. Vermijd het beschadigen van het asbestmateriaal. Controleer de toestand jaarlijks op wijzigingen.

- Eenvoudige handelingen: mag via doe-het-zelf of door werknemer(s) met opleidingsattest eenvoudige handelingen
Volgens leidraad art. 6.3.2.2 in het inspectieprotocol kan u dit laten wegnemen door een aannemer met werknemers die het jaarlijkse opleidingsattest Eenvoudige Handelingen op zak hebben. Dit zijn bedrijven die werknemers hebben met de 8 uur durende opleiding OPLEIDING ASBEST EENVOUDIGE HANDELINGEN. Dit is een certificaat asbest. Deze opleiding richt zich tot de personen die asbest of asbesthoudend materiaal verwijderen. Specifiek via de techniek van de eenvoudige handelingen waarbij het risico op vrijkomen van asbest erg beperkt is. De cursus asbest eenvoudige handelingen verschaft de werknemers de nodige kennis en vaardigheden inzake preventie en veiligheid. Dit moet dan wel op veilige manier kunnen met een lage kans op vezelvrijgave. Dit is echter niet altijd mogelijk wegens het type bevestiging op de constructie. Daarom kiest u toch best voor een erkende asbestverwijderaar.

- Eenvoudige handelingen: enkel door erkend asbestverwijderaar
Vanwege de locatie en de moeilijkheid van het verwijderen (gevaar op breken van de asbesttoepassing bij

het verwijderen) kan deze toepassing best verwijderd worden door een erkend asbestverwijderaar.
