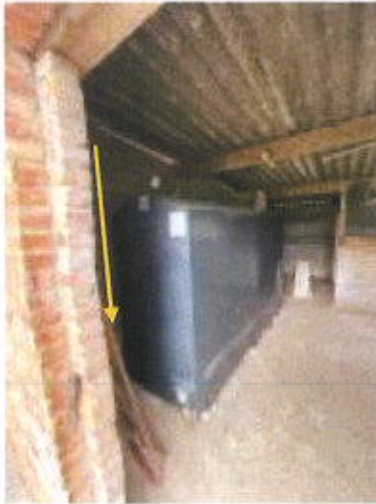
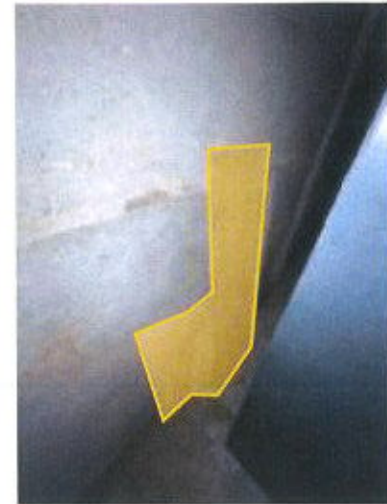
Het asbestmateriaal valt onder de mijlpaal van 2040.

Dringend verwijderen

Beschrijving	Afval binnen/overschot Losse menuiserie
Type afvalstof	Betreft stock-voorraad of gedemonteerde asbestmaterialen
Aanwezige resten	Er zijn nog menuiserie toepassingen te vinden over verschillende constructies op het perceel.
Omgeving	Binnen
Primaire drager	Vloer
Asbestmaterialen	• Plaat, paneel, tablet - Type Menuiserie
Bindmiddel van asbestmateriaal	Cement
Gebondenheid op basis van bindmiddel	Hecht
Hoeveelheid (gewicht - aantal)	• 3,00 kg - 1 stuk
Totaal gewicht	3,00 kg
Eenvoudig bereikbaar	Ja
Identificatiemethode	Vaststelling zonder monsternamen
Opmerking	Het gewicht betreft dus een beredeneerde schatting. Er worden geen rechten verleend aan de schatting van dit gewicht.

- Verwijder het asbestafval.
- Vermijd het bewerken of het intensief betreden (belopen, rijden, ...) van de verontreinigde zone. Is dit niet mogelijk vraag dan advies aan een erkend bodemsaneringsdeskundige voor verdere maatregelen.

- Eenvoudige handelingen: mag via doe-het-zelf of door werknemer(s) met opleidingsattest eenvoudige handelingen
U mag tot 200 kg storten per jaar in het stedelijk/gemeentelijk containerpark. Verpak de materialen dubbel, gebruik een asbeststicker en bescherming zoals een PFF3 gezichtsmasker, latex handschoenen en een Tyvec pak. U doet best beroep op een professional als u niet de juiste materialen of kennis beschikt, of laat u asbest liever door een aannemer wegnemen? Let er dan op dat de betrokken werknemers het jaarlijkse opleidingsattest Eenvoudige Handelingen op zak hebben. Bedrijven die werknemers hebben met de 8 uur durende opleiding OPLEIDING ASBEST EENVOUDIGE HANDELINGEN. Dit is een certificaat asbest. Deze opleiding richt zich tot de personen die asbest of asbesthoudend materiaal verwijderen. Specifiek via de techniek van de eenvoudige handelingen waarbij het risico op vrijkomen van asbest erg beperkt is. De cursus asbest eenvoudige handelingen verschaft de werknemers de nodige kennis en vaardigheden inzake

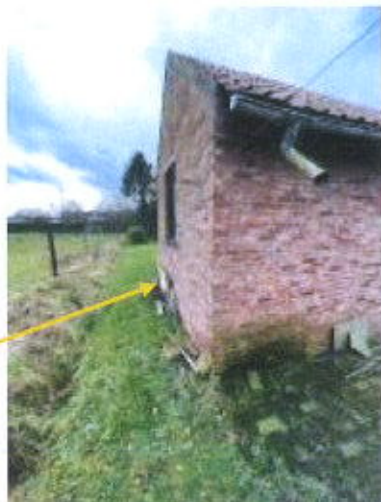
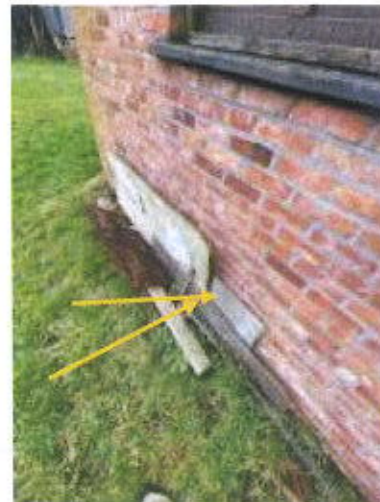
Het asbestmateriaal valt onder de mijlpaal van 2040.

Dringend verwijderen

Beschrijving	Afval asbestcement (los of stock)
Type afvalstof	Betreft stock-voorraad of gedemonteerde asbestmaterialen
Aanwezige resten	Er zijn meerdere gemonteerde toepassingen met asbestcement te vinden op het perceel.
Omgeving	Buiten
Primaire drager	Bodem
Asbestmaterialen	<ul style="list-style-type: none">Plaat, paneel, tablet - Type MenuiseriteVerloren bekisting - Golfplaat
Bindmiddel van asbestmateriaal	Cement
Gebondenheid op basis van bindmiddel	Hecht
Hoeveelheid (gewicht - aantal)	<ul style="list-style-type: none">3,00 kg - 1 stuk
Totaal gewicht	3,00 kg
Eenvoudig bereikbaar	Ja
Identificatiemethode	Vaststelling zonder monsternamen
Opmerking	Het gewicht betreft dus een beredeneerde schatting. Er worden geen rechten verleend aan de schatting van dit gewicht.

- Verwijder het asbestafval.

- Eenvoudige handelingen: mag via doe-het-zelf of door werknemer(s) met opleidingsattest eenvoudige handelingen
U mag tot 200 kg storten per jaar in het stedelijk/gemeentelijk containerpark. Verpak de materialen dubbel, gebruik een asbeststicker en bescherming zoals een PFF3 gezichtsmasker, latex handschoenen en een Tyvec pak. U doet best beroep op een professional als u niet de juiste materialen of kennis beschikt, of laat u asbest liever door een aannemer wegnemen? Let er dan op dat de betrokken werknemers het jaarlijkse opleidingsattest Eenvoudige Handelingen op zak hebben. Bedrijven die werknemers hebben met de 8 uur durende opleiding OPLEIDING ASBEST EENVOUDIGE HANDELINGEN. Dit is een certificaat asbest. Deze opleiding richt zich tot de personen die asbest of asbesthoudend materiaal verwijderen. Specifiek via de techniek van de eenvoudige handelingen waarbij het risico op vrijkomen van asbest erg beperkt is. De cursus asbest eenvoudige handelingen verschaft de werknemers de nodige kennis en vaardigheden inzake preventie en veiligheid.

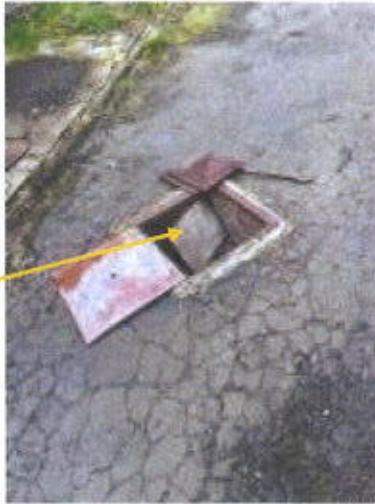
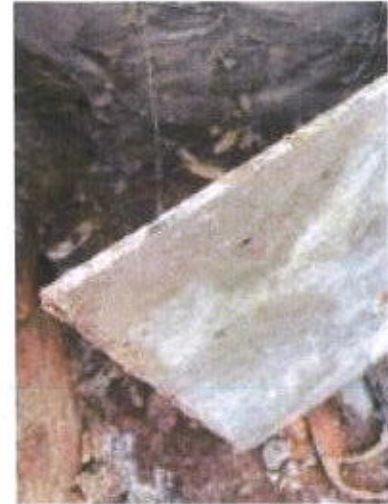
Het asbestmateriaal valt onder de mijlpaal van 2040.

Dringend verwijderen

Beschrijving	Afval/overschot Losse menuiserite onder putdeksel
Type afvalstof	Betreft stock-voorraad of gedemonteerde asbestmaterialen
Aanwezige resten	Er zijn nog verschillende Menuiserite toepassingen als wand en plafond te vinden op het perceel.
Omgeving	Buiten
Primaire drager	Gedemonteerd of buitengebruik gesteld materiaal
Asbestmaterialen	<ul style="list-style-type: none">• Plaat, paneel, tablet - Type Menuiserite
Bindmiddel van asbestmateriaal	Cement
Gebondenheid op basis van bindmiddel	Hecht
Hoeveelheid (gewicht - aantal)	<ul style="list-style-type: none">• 0,50 kg - 1 stuk
Totaal gewicht	0,50 kg
Eenvoudig bereikbaar	Ja
Identificatiemethode	Vaststelling zonder monsternamen
Opmerking	Het gewicht betreft dus een beredeneerde schatting. Er worden geen rechten verleend aan de schatting van dit gewicht.

- Verwijder het asbestafval.

- Eenvoudige handelingen: mag via doe-het-zelf of door werknemer(s) met opleidingsattest eenvoudige handelingen
U mag tot 200 kg storten per jaar in het stedelijk/gemeentelijk containerpark. Verpak de materialen dubbel, gebruik een asbeststicker en bescherming zoals een PFF3 gezichtsmasker, latex handschoenen en een Tyvec pak. U doet best beroep op een professional als u niet de juiste materialen of kennis beschikt, of laat u asbest liever door een aannemer wegnemen? Let er dan op dat de betrokken werknemers het jaarlijkse opleidingsattest Eenvoudige Handelingen op zak hebben. Bedrijven die werknemers hebben met de 8 uur durende opleiding OPLEIDING ASBEST EENVOUDIGE HANDELINGEN. Dit is een certificaat asbest. Deze opleiding richt zich tot de personen die asbest of asbesthoudend materiaal verwijderen. Specifiek via de techniek van de eenvoudige handelingen waarbij het risico op vrijkomen van asbest erg beperkt is. De cursus asbest eenvoudige handelingen verschaft de werknemers de nodige kennis en vaardigheden inzake preventie en veiligheid.

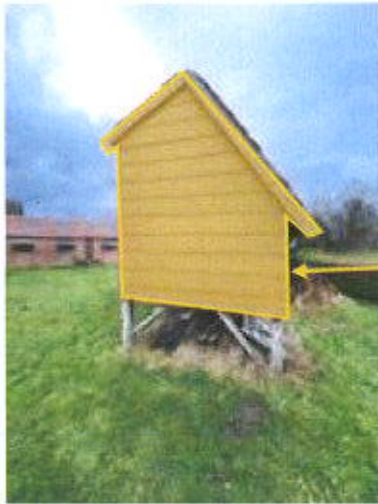
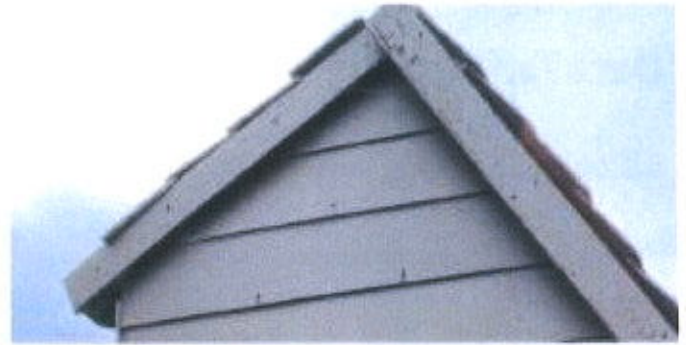
Het asbestmateriaal valt onder de mijlpaal van 2040.

Zorgvuldig beheeren

Eindbeoordeling materiaalrisico	Laag materiaalrisico en/of verlaagde kans op vezelvrijgave
---------------------------------	--

Gebondenheid	Categorie 1: hechtgebonden in oorsprong
Asbestsoort (vezeltype)	Crocidoliet aanwezig
Asbestconcentratie	Laag (< 50%)
Afschermingsgraad van het gehele materiaal	Geheel of deels vrij aan de buitenlucht
Toestand van het materiaal	Licht beschadigd, licht verweerd. Intact calciumsilicaatmateriaal of categorie III 'gebondenheid'

Beschrijving	Type Menuiserie als wand Buiten
Omgeving	Buiten
Primaire drager	Wand buitenschil
Asbestmateriaal	Plaat, paneel, tablet - Type Menuiserie
Bindmiddel van asbestmateriaal	Cement
Gebondenheid op basis van bindmiddel	Hecht
Hoeveelheid (oppervlakte - dikte - aantal)	• 51,00 m ² - 0,25 cm - 1 stuk
Totaal volume	0,128 m ³
Eenvoudig bereikbaar	Ja
Bevestigingswijze	<ul style="list-style-type: none">• Geklemd• Genageld, geniet
Identificatiemethode	Vaststelling zonder monsternamen
Destructieve handeling voor identificatie	Nee
Opmerking	De vermelde oppervlakte betreft een berekende schatting. Er worden geen rechten verleend aan deze oppervlakte.

- Verwijder dit asbestmateriaal zo snel mogelijk. Volg de toestand goed op.

- Eenvoudige handelingen: mag via doe-het-zelf of door werknemer(s) met opleidingsattest eenvoudige handelingen
U doet best beroep op een professional als u niet de juiste materialen of kennis beschikt. U kan een container laten komen voor asbesthoudende golfplaten aangezien de hoeveelheid de stortmogelijkheid van 200 kg per jaar in het stedelijk/gemeentelijk containerpark overschrijdt. U mag dus tot 200 kg storten per jaar in het stedelijk/gemeentelijk containerpark en alle inwoners van Vlaanderen kunnen van de ophaling aan huis van asbesthoudend en asbestverdacht materiaal, met container, gebruik maken. Je kan op de website van Ovam nagaan wie de projecten beheert of organiseert. De gemeente zelf of de intercommunale. Deze steun is sowieso voorzien tot het voorjaar 2026. Verpak de materialen dubbel, gebruik een asbeststicker en bescherming zoals een PFF3 gezichtsmasker, latex handschoenen en een Tyvec pak. Laat u asbest liever door een aannemer wegnemen? Let er dan op dat de betrokken werknemers het jaarlijkse opleidingsattest Eenvoudige Handelingen op zak hebben.

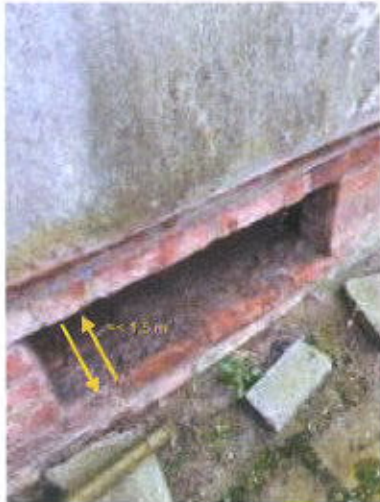
Permanente beperking

Reden: Het onderzoek kan niet uitgevoerd worden binnen de bepalingen van de Welzijnswet

Uitleg van de asbestdeskundige: Het inspectieprotocol van Ovam volgt de Wet "Welzijn op het werk". Het inspectieprotocol schrijft voor dat constructies of delen van constructies met een hoogte van maximaal 1,5 m niet moeten worden onderzocht.

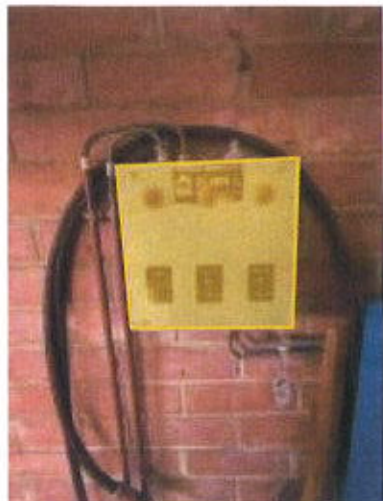
In deze toepassing kunnen eventueel pakkingen zitten die asbesthoudend zijn.

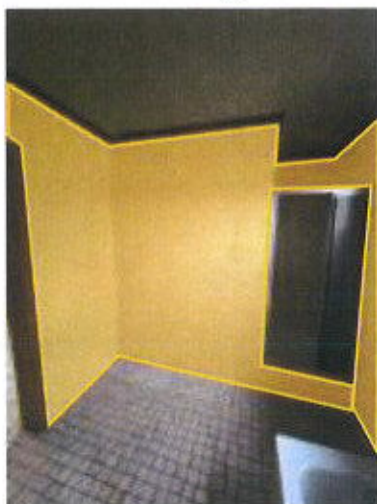
Achter (faience)-tegels kan er soms asbesthoudende cement of lijm aangetroffen worden. Indien er een renovatie is gebeurd kan er niet met zekerheid worden gesteld dat de oorspronkelijke laag volledig weg is. Aangezien destructief onderzoek niet wordt uitgevoerd kan er alleen een vermoeden worden geuit. Wees alert bij verwijdering of beschadiging van de tegels.

Identificatiemethode	Inspectie van de originele smeerlaag is onmogelijk zonder destructief onderzoek.
Primaire drager	Binnenwand
(Asbest)materiaal	In-situ afwerkingslagen - Smeerlaag
Bindmiddel	Lijm
Gebondenheid bindmiddel	Hecht

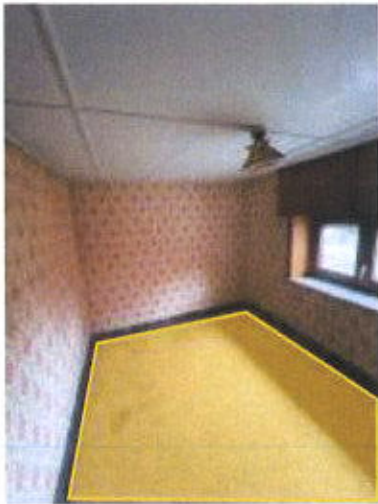
Onder vloerzeil kan een zwarte smeerlaag aanwezig zijn die asbesthoudend is. Sommige linoleum producten zijn zelf ook asbesthoudend aan de onderkant. Er kan geen staal worden genomen zonder destructief onderzoek of zonder schade, daarom dit advies. Vloerzeil zelf kan dus ook asbesthoudend zijn.

Identificatiemethode	Inspectie van de originele smeerlaag is onmogelijk zonder destructief onderzoek.
----------------------	--

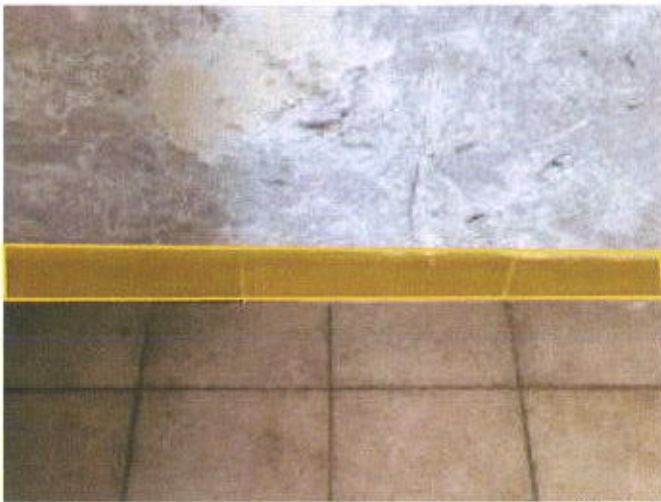
Achter plinten kan er soms asbesthoudende cement of lijm aangetroffen worden. Aangezien destructief onderzoek niet wordt uitgevoerd kan er alleen een licht vermoeden worden geuit. Wees alert bij verwijdering of beschadiging van de tegels.

Identificatiemethode	Inspectie van de originele smeerlaag is onmogelijk zonder destructief onderzoek.
Primaire drager	Binnenwand
(Asbest)materiaal	In-situ afwerkingslagen - Smeerlaag
Bindmiddel	Lijm
Gebondenheid bindmiddel	Hecht

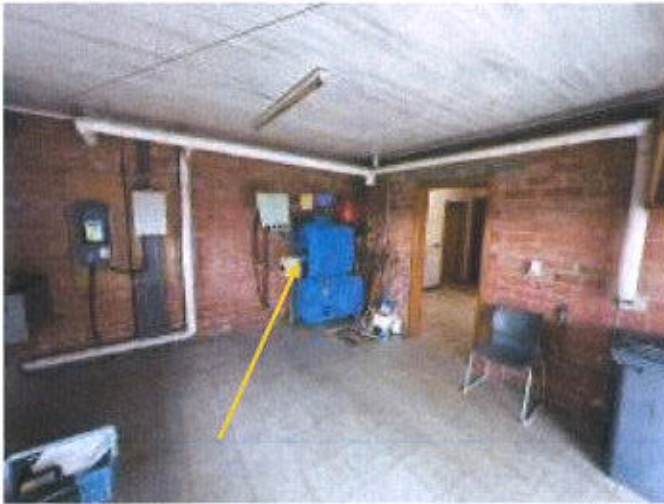
De pakking aan de brander is niet bereikbaar en er kan ook geen monster worden genomen zonder destructieve handelingen, daarom wordt dit advies gegeven.

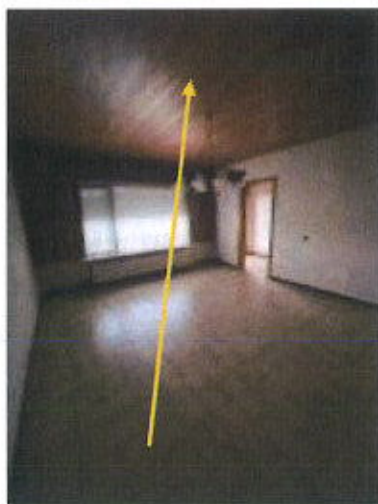
Er is geen asbest aangetroffen in de monsternames van het pleisterwerk dat kon bemonsterd worden. Naar alle waarschijnlijkheid is een eventuele pleisterlaag achter de valse plafonds even asbestveilig. Protocolgewijs wordt deze fiche opgemaakt omdat er dus geen inspecteerbaarheid mogelijk was.

Identificatiemethode	Inspectie van de originele laag (als er een is) is onmogelijk zonder destructief onderzoek van het valse plafond
----------------------	--

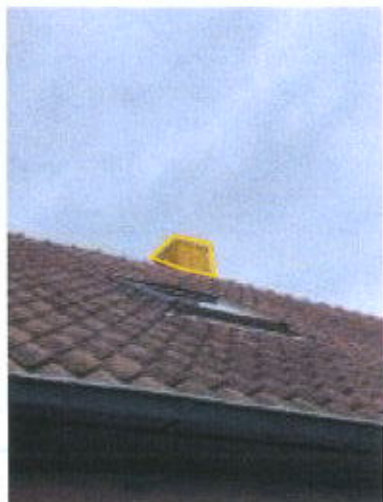
Het rookgaskanaal zelf kan niet worden visueel waargenomen, enkel de schoorsteen. Er kan geen inspectie plaatsvinden op aanwezigheid van een asbesthoudend rookgaskanaal.

Het protocol schrijft een adviesfiche voor bij niet waarneembare maar mogelijke toepassingen.

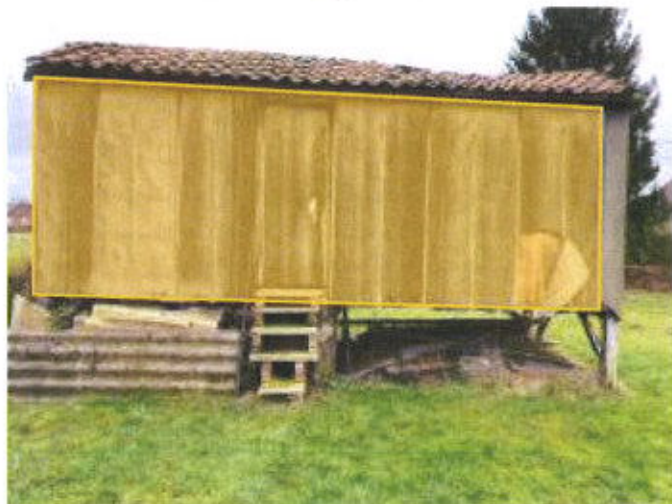
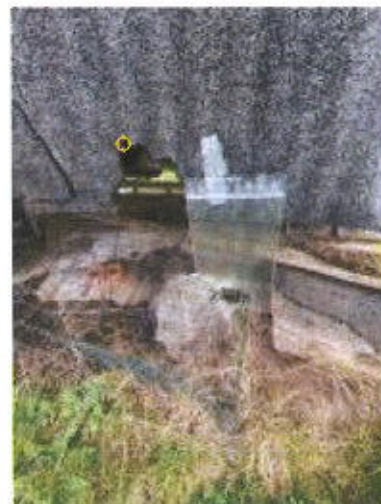
Fiche 17: Roofing Bemonsterd Wand

Geen asbest

#	Type	Referentie	Resultaat
17.1	Puntmonster	290120	Geen asbest

Beschrijving	Roofing Bemonsterd Wand
Omgeving	Buiten
Primaire drager	Wand buitenschil
Bindmiddel van materiaal	Bitumen (roofing, teer, asfalt)
Gebondenheid op basis van bindmiddel	Hecht
Hoeveelheid (oppervlakte - aantal)	<ul style="list-style-type: none">• 16,50 m² - 1 stuk• 9,00 m² - 1 stuk
Totale oppervlakte	25,50 m ²
Identificatiemethode	Vaststelling met monstername
Destructieve handeling voor identificatie	Nee
Opmerking	De vermelde oppervlakte betreft een beredeneerde schatting. Er worden geen rechten verleend aan deze oppervlakte.

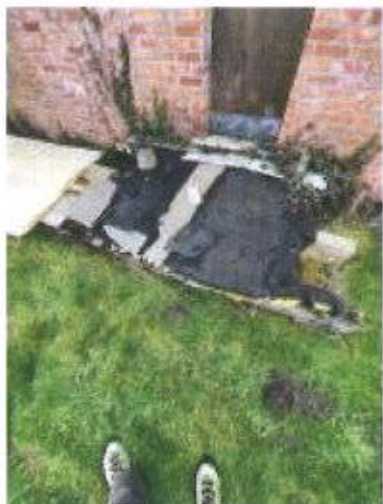
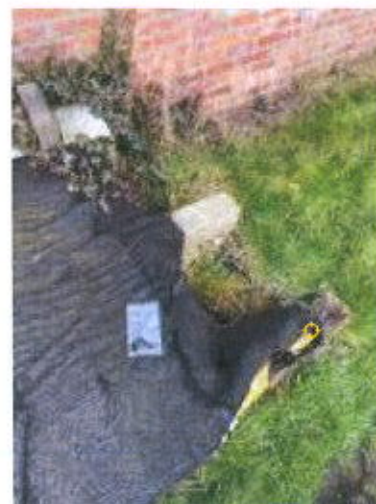
Afvalstof, geen asbest

#	Type	Referentie	Resultaat
18.1	Puntmonster	290112	Geen asbest

Beschrijving	Roofing (los) als trap naar duiventil
Type afvalstof	Betreft stock-voorraad of gedemonteerde materialen
Aanwezige resten	Er zijn meerdere roofingtoepassingen te vinden op het perceel
Omgeving	Buiten
Primaire drager	Fundering-draagstructuur (horizontaal, verticaal)
Materialen	<ul style="list-style-type: none">• Roofing op pallet losliggend
Bindmiddel van materiaal	Bitumen (roofing, teer, asfalt)
Gebondenheid op basis van bindmiddel	Hecht
Hoeveelheid (gewicht - aantal)	<ul style="list-style-type: none">• 15,00 kg - 1 stuk
Totaal gewicht	15,00 kg
Identificatiemethode	Vaststelling met monstername
Opmerking	Het gewicht betreft dus een beredeneerde schatting. Er worden geen rechten verleend aan de schatting van dit gewicht.

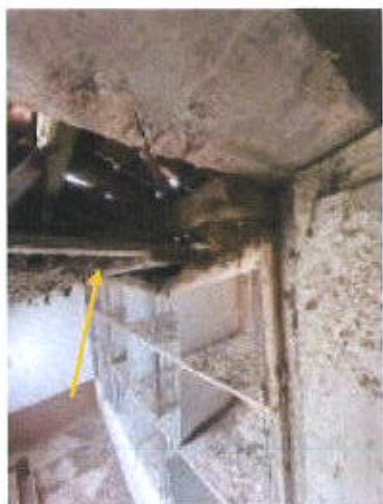
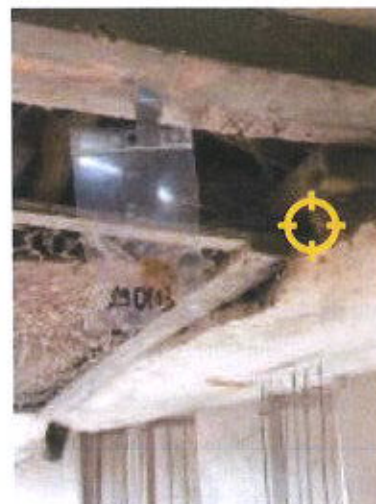
Fiche 19: Verdacht Plafond

Geen asbest

#	Type	Referentie	Resultaat
19.1	Puntmonster	290113	Geen asbest

Beschrijving	Verdacht Plafond
Omgeving	Binnen
Primaire drager	Plafond
Bindmiddel van materiaal	Karton - papier - viltachtig
Gebondenheid op basis van bindmiddel	Niet-hechtgebonden
Hoeveelheid (gewicht - aantal)	• 18,00 kg - 1 stuk
Totaal gewicht	18,00 kg
Identificatiemethode	Vaststelling met monstername
Destructieve handeling voor identificatie	Nee
Opmerking	De vermelde oppervlakte betreft een beredeneerde schatting. Er worden geen rechten verleend aan deze oppervlakte.

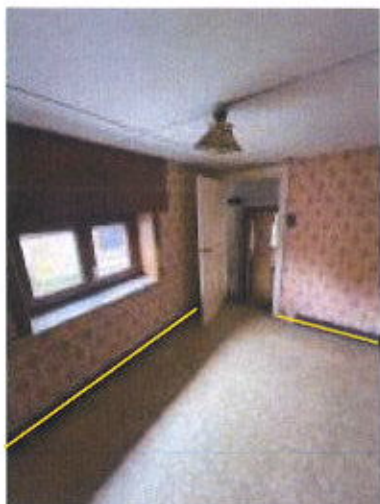
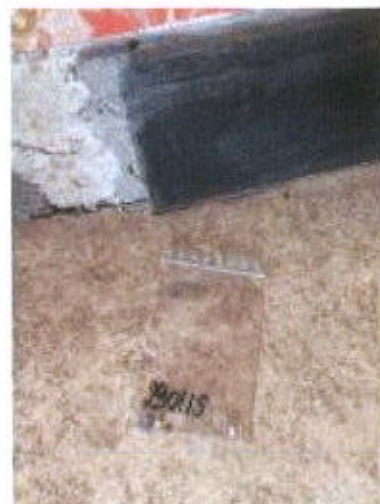
Fiche 20: Massal borduur wand

Geen asbest

#	Type	Referentie	Resultaat
20.1	Puntmonster	290115	Geen asbest

Beschrijving	Massal borduur wand
Omgeving	Binnen
Primaire drager	Binnenwand
Bindmiddel van materiaal	Cement
Gebondenheid op basis van bindmiddel	Hecht
Hoeveelheid (oppervlakte - dikte - aantal)	• 2,00 m ² - 2,00 cm - 1 stuk
Totaal volume	0,04 m ³
Identificatiemethode	Vaststelling met monstername
Destructieve handeling voor identificatie	Nee
Opmerking	De vermelde oppervlakte betreft een beredeneerde schatting. Er worden geen rechten verleend aan deze oppervlakte.
