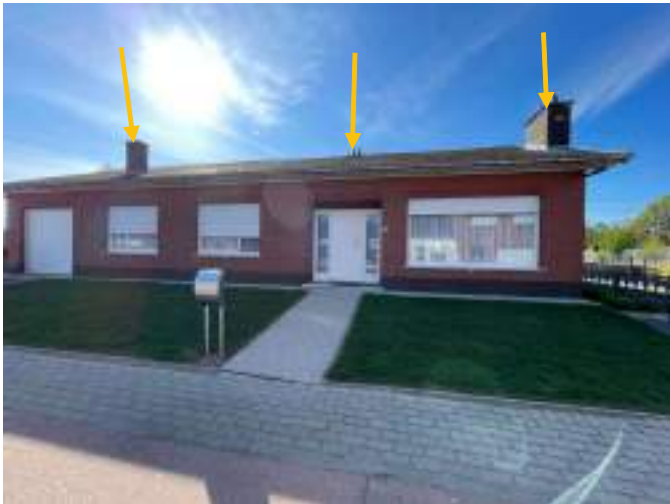
Fiche 5: rookgaskanaal niet inspecteerbaar of zichtbaar binnenin

Reden: Het te onderzoeken materiaal situeert zich hoger dan 3,50 m te rekenen vanaf een veilige ondergrond

Uitleg van de asbestdeskundige: Het rookgaskanaal zelf kan niet worden visueel waargenomen, enkel de schoorsteen kan worden gezien langs de buitenkant.

Dit betekent dus een beperking op inspectie.

De beperking wegens hoogte meer dan 3,50 m is niet structureel en kan worden verholpen door bijvoorbeeld een stelling te plaatsen of hoogtewerker te voorzien, iets wat op korte termijn niet realistisch en technisch haalbaar is.

Er kan geen inspectie plaatsvinden op aanwezigheid van een asbesthoudend rookgaskanaal.

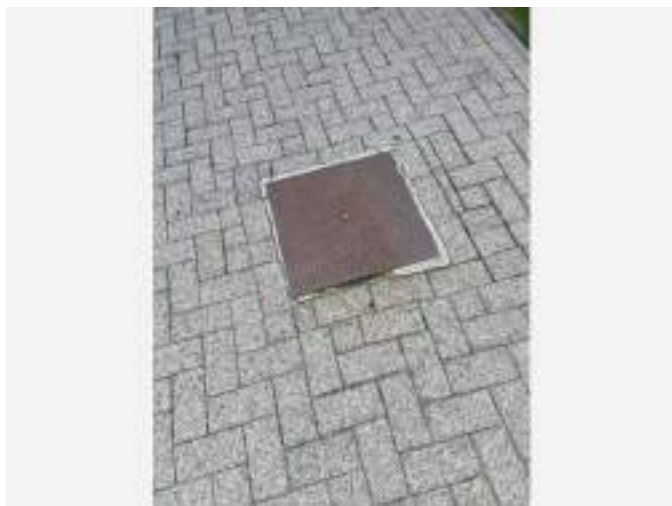
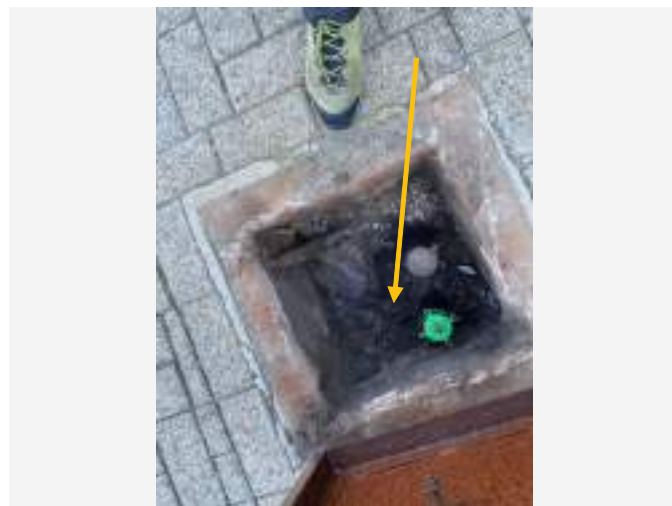
Tussen het deksel van de tank en de tank zelf, de zogenaamde afsluitring, kan een asbesthoudende pakking zitten. Deze kan uiteraard niet zonder destructief onderzoek worden waargenomen en valt daarom dus buiten de inspanningsverplichtingen van de ADI.

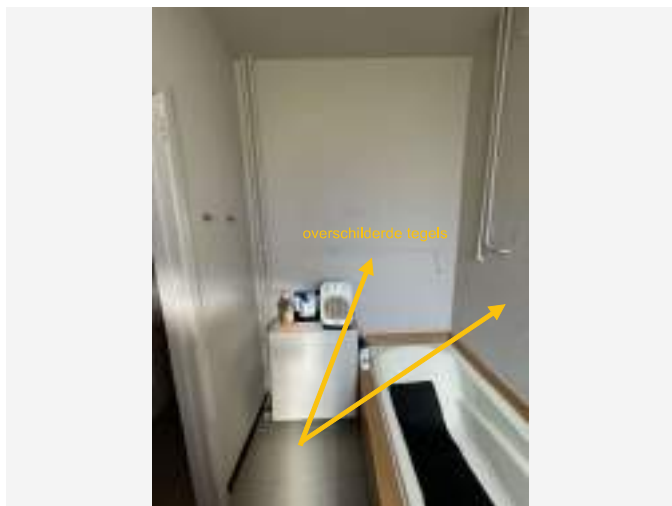
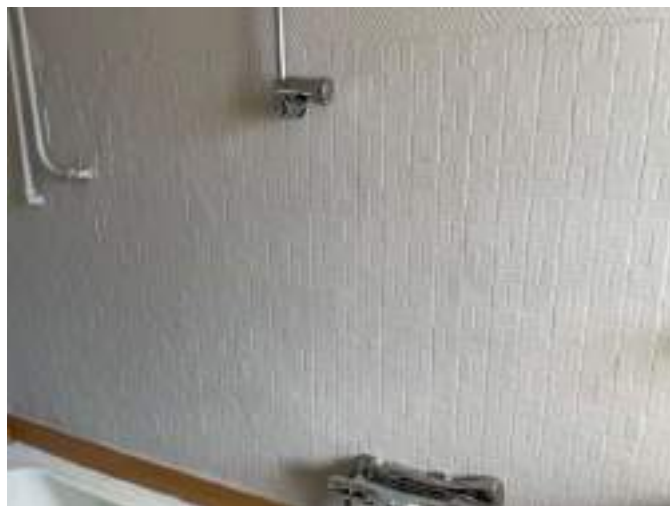
Inspectie van de originele smeerlaag is onmogelijk zonder destructief onderzoek. Achter (faience) muurtegels kan asbesthoudende lijm(cementachtig) aangetroffen worden.

Daarom deze waarschuwing voor een mogelijke asbesthoudende smeerlaag die aanwezig is. Laat dus bijkomende stalen nemen van de lijm/cement indien u de tegels verwijdert.

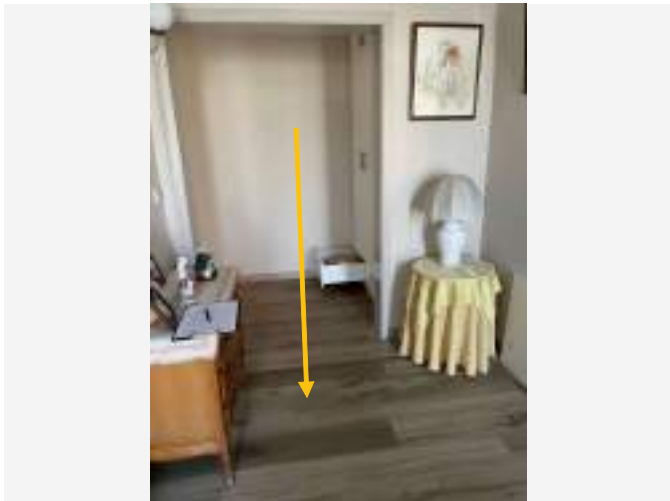
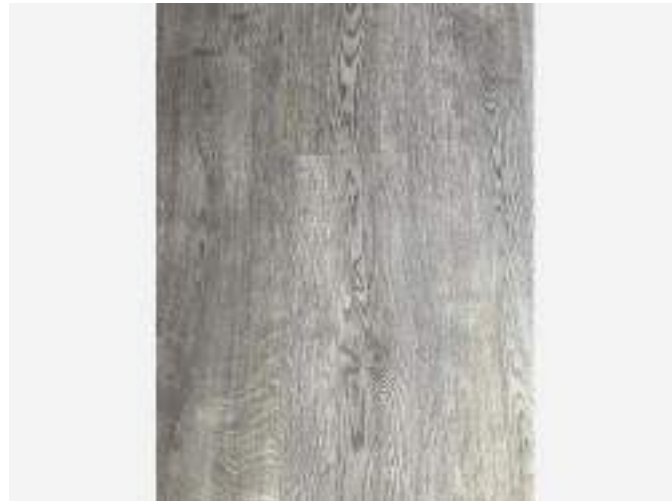
Onder laminaat, parket, kurk, tapijt of vloerzeil kan eventueel een andere vloerbedekking worden aangetroffen. Destructief onderzoek behoort echter niet tot de inspanningsverplichtingen van de ADI. Daarom deze adviesfiche.

De eventuele smeerlaag is ook niet waarneembaar dus er kan absoluut geen monster worden genomen zonder Destructief onderzoek.

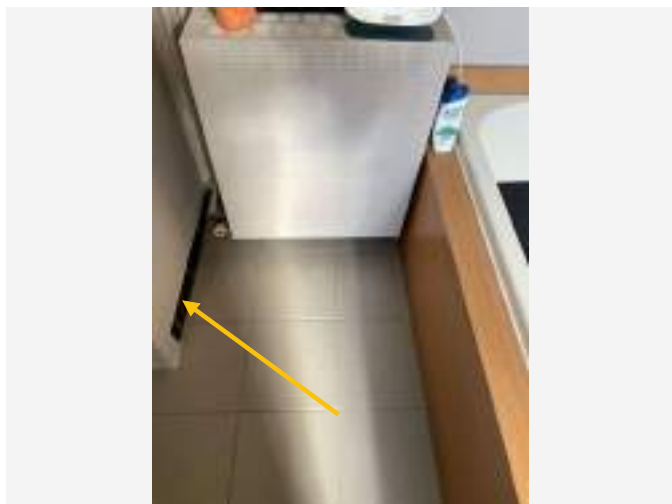
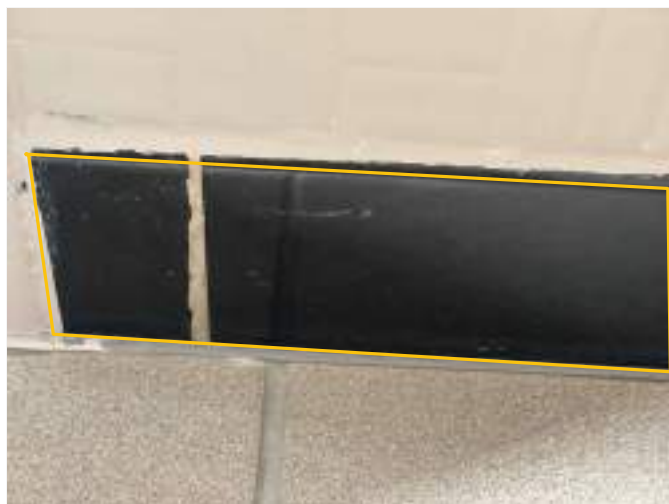
Inspectie van de originele smeerlaag is onmogelijk zonder destructief onderzoek. Daarom deze waarschuwing voor een mogelijke asbesthoudende smeerlaag die aanwezig is. Laat dus bijkomende stalen nemen indien u ze verwijdert.

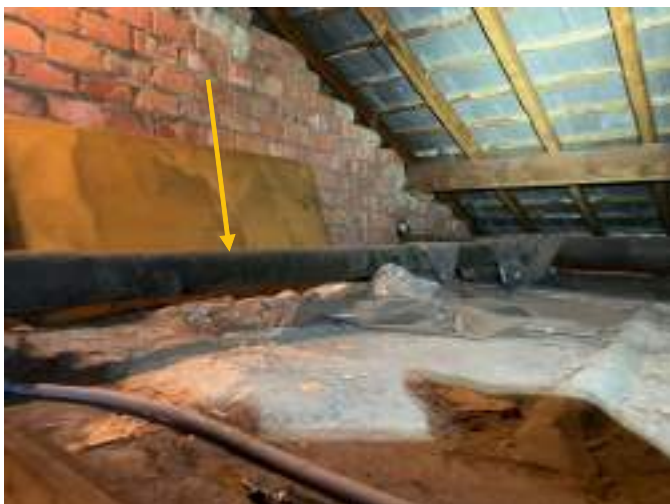
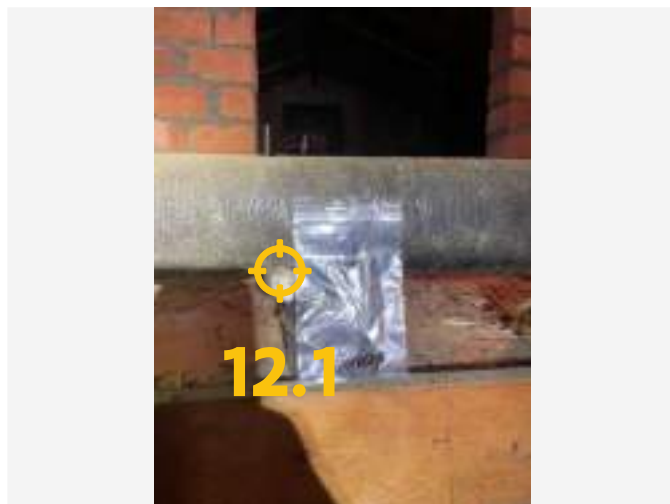
Geen asbest

Beschrijving	Bitumen mantel/thermische isolatie
Omgeving	Binnen
Primaire drager	HVAC infrastructuur en uitrusting
Bindmiddel van materiaal	Bitumen (roofing, teer, asfalt)
Gebondenheid op basis van bindmiddel	Hecht
Hoeveelheid (lengte - omtrek - dikte - aantal)	<ul style="list-style-type: none">• 5,00 m - 45,00 cm - 1,00 cm - 2 stuks• 8,00 m - 45,00 cm - 1,00 cm - 1 stuk
Totaal volume	0,081 m ³
Identificatiemethode	Een monstername door de asbestdeskundige met laboanalyse door een asbestlabo.
Destructieve handeling voor identificatie	Ja
Opmerking	De vermelde oppervlaktes, diktes en volumes betreffen een beredeneerde schatting. Er worden geen rechten verleend aan deze oppervlaktes/diktes/volumes.

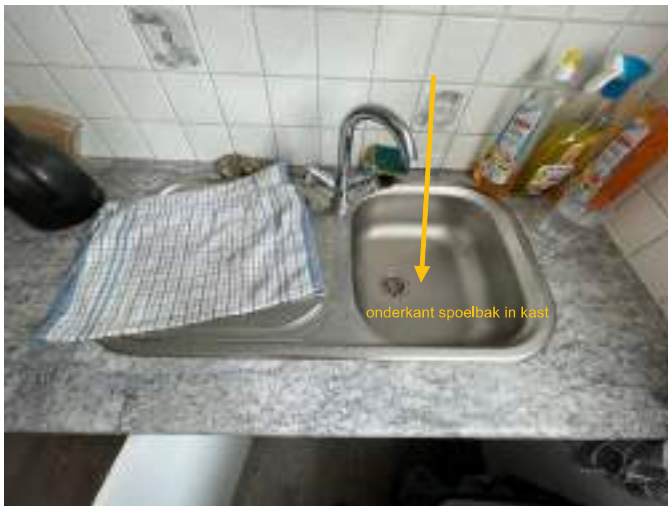
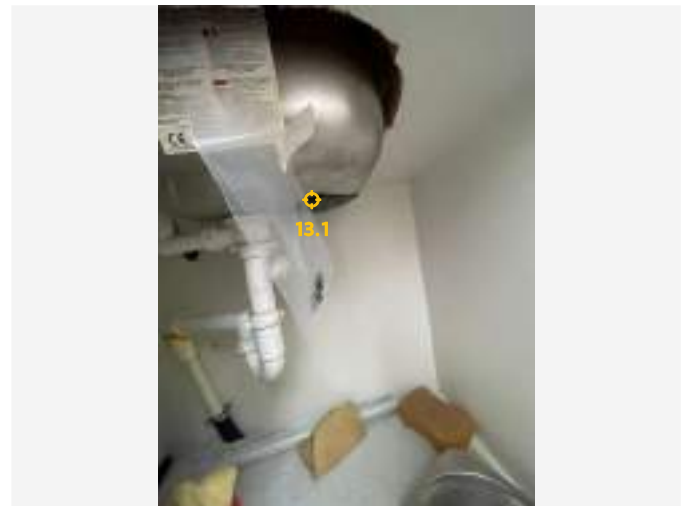
Fiche 13: Antidreunplaatje Spoelbak

Geen asbest

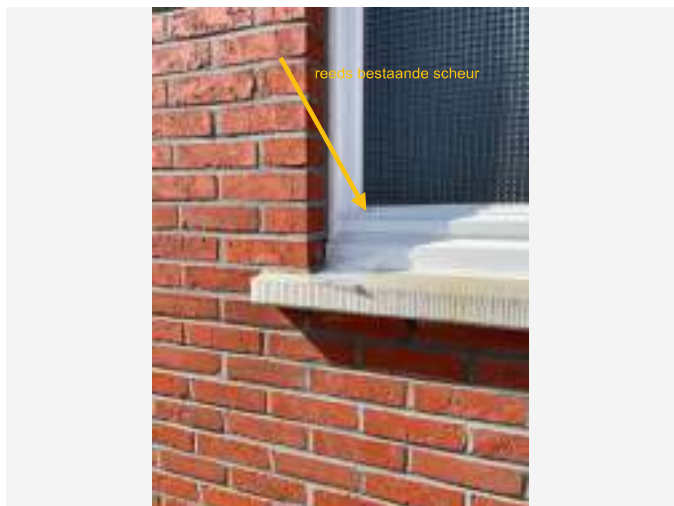
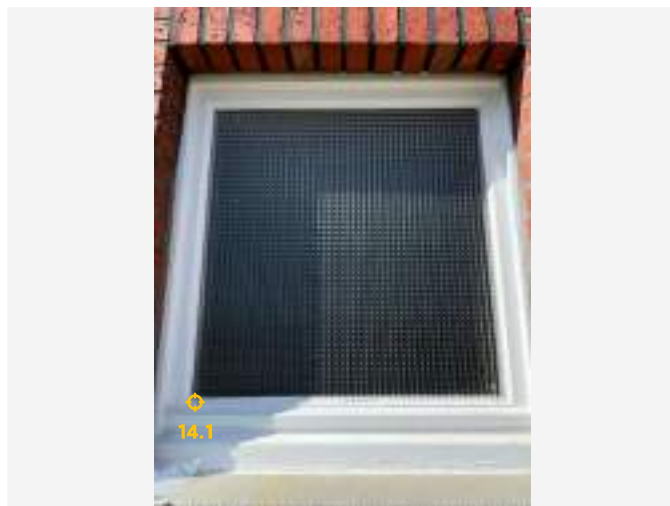
Geen asbest

Beschrijving	Stopverf/Mastiek aan de ramen en deuren
Omgeving	Buiten
Primaire drager	Wandopening verticaal (raam, deur, ...)
Bindmiddel van materiaal	Kitten, mastiek, pasta
Gebondenheid op basis van bindmiddel	Hecht
Hoeveelheid (gewicht - aantal)	<ul style="list-style-type: none">• 4,00 kg - 1 stuk
Totaal gewicht	4,00 kg
Identificatiemethode	Een monstername door de asbestdeskundige met laboanalyse door een asbestlabo.
Destructieve handeling voor identificatie	Nee
Opmerking	Het gewicht betreft dus een beredeneerde schatting. Er worden geen rechten verleend aan de schatting van dit gewicht.

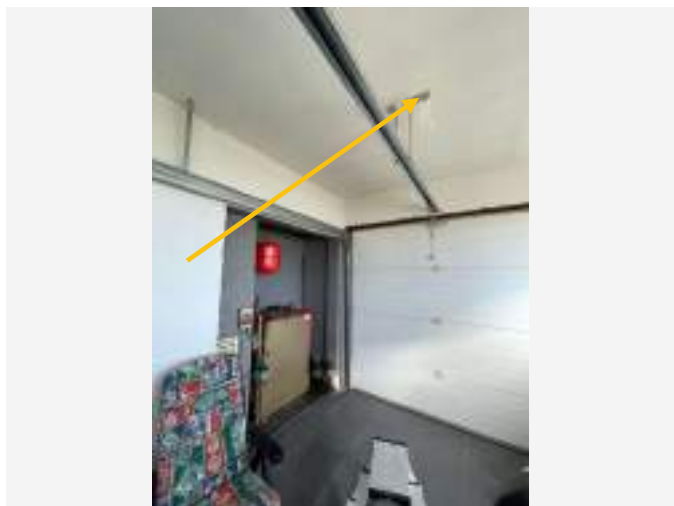
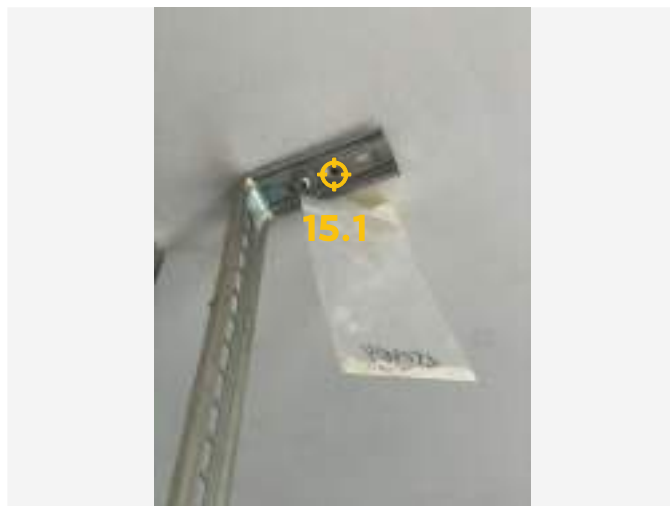
Geen asbest

Beschrijving	Pleister Plafonds
Omgeving	Binnen
Primaire drager	Plafond
Bindmiddel van materiaal	Gips - kalk
Gebondenheid op basis van bindmiddel	Niet-hechtgebonden
Hoeveelheid (oppervlakte - dikte - aantal)	• 172,00 m ² - 2,00 cm - 1 stuk
Totaal volume	3,44 m ³
Identificatiemethode	Een monstername door de asbestdeskundige met laboanalyse door een asbestlabo.
Destructieve handeling voor identificatie	Nee
Opmerking	Aangezien er geen traphal is is er een mengstaal genomen van 3 monsters. Volgens protocol moeten er monsters genomen worden van een stookruimte , een natte ruimte (zijnde badkamer of keuken) een trappenhuis en een individuele ruimte. De vermelde oppervlaktes, diktes en volumes betreffen een beredeneerde schatting. Er worden geen rechten verleend aan deze oppervlaktes/diktes/volumes.

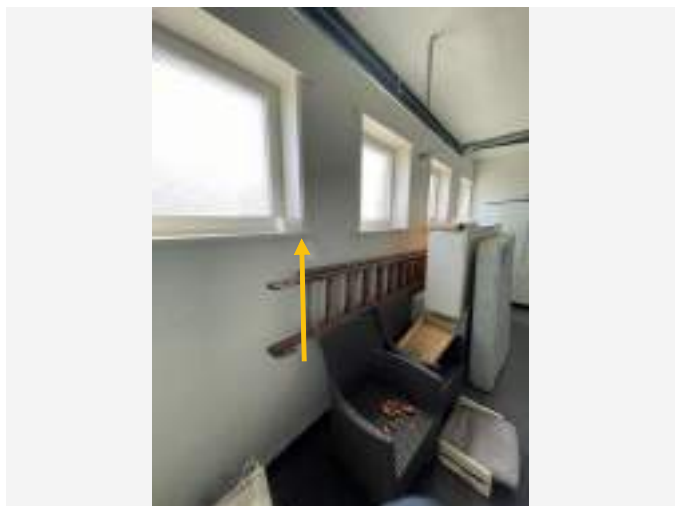
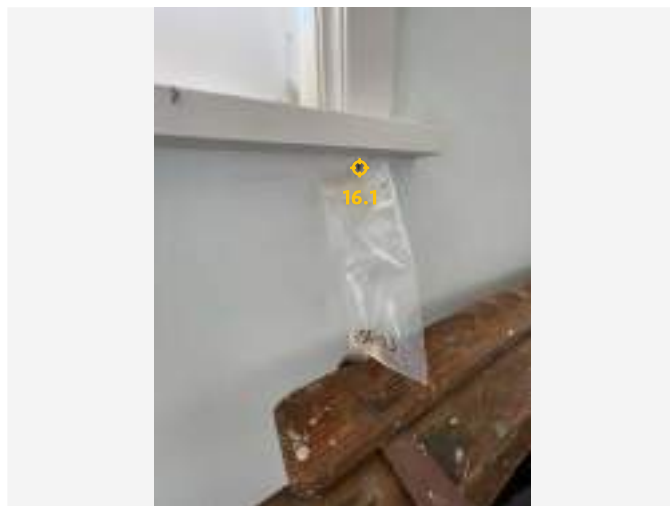
Geen asbest

Beschrijving	Pleister Muren
Omgeving	Binnen
Primaire drager	Binnenwand
Bindmiddel van materiaal	Gips - kalk
Gebondenheid op basis van bindmiddel	Niet-hechtgebonden
Hoeveelheid (oppervlakte - dikte - aantal)	• 350,00 m ² - 2,00 cm - 1 stuk
Totaal volume	7,00 m ³
Identificatiemethode	Een monstername door de asbestdeskundige met laboanalyse door een asbestlabo.
Destructieve handeling voor identificatie	Nee
Opmerking	Aangezien er geen traphal is is er een mengstaal genomen van 3 monsters. Volgens protocol moeten er monsters genomen worden van een stookruimte , een natte ruimte (zijnde badkamer of keuken) een trappenhuis en een individuele ruimte. De vermelde oppervlaktes, diktes en volumes betreffen een beredeneerde schatting. Er worden geen rechten verleend aan deze oppervlaktes/diktes/volumes.

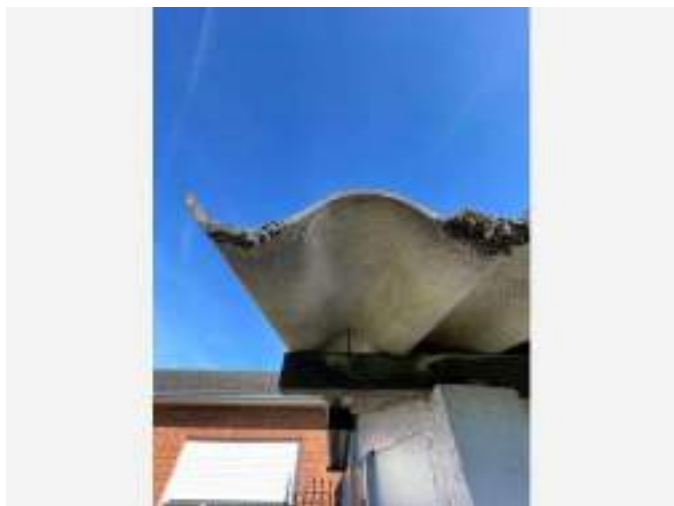
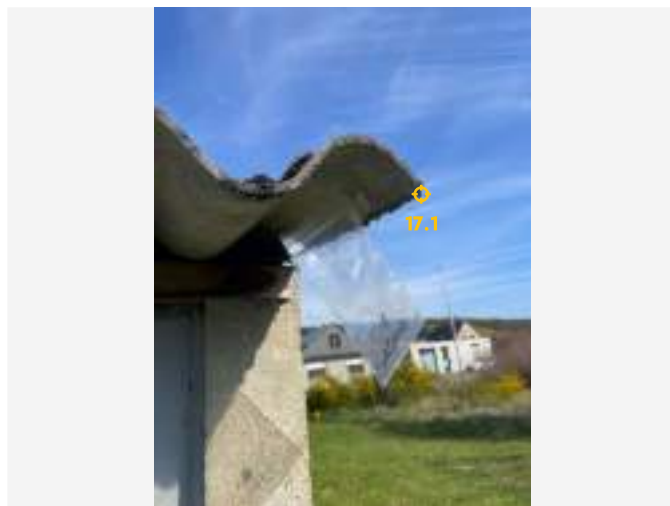
Geen asbest

Beschrijving	Golfplaten aan binnen- en buitenkant.
Omgeving	Grenst aan binnen- en buitenlucht
Primaire drager	Schuin dak
Bindmiddel van materiaal	Cement
Gebondenheid op basis van bindmiddel	Hecht
Hoeveelheid (oppervlakte - aantal)	• 17,00 m ² - 1 stuk
Totale oppervlakte	17,00 m ²
Identificatiemethode	Een monstername door de asbestdeskundige met laboanalyse door een asbestlabo.
Destructieve handeling voor identificatie	Nee
Opmerking	De vermelde oppervlakte betreft een beredeneerde schatting. Er worden geen rechten verleend aan deze oppervlakte.

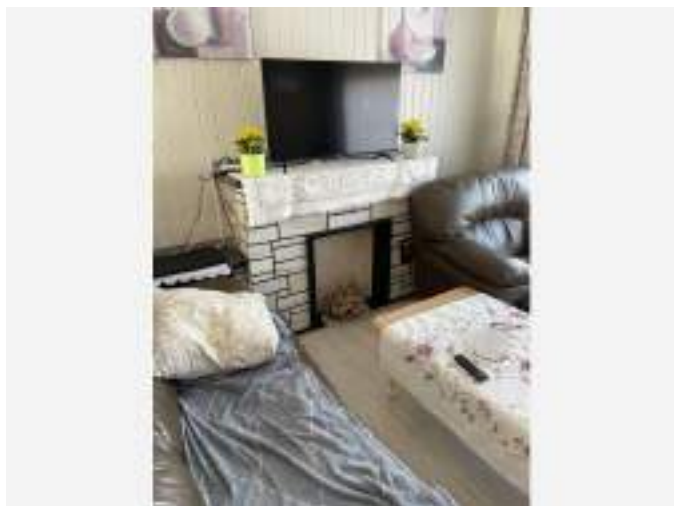
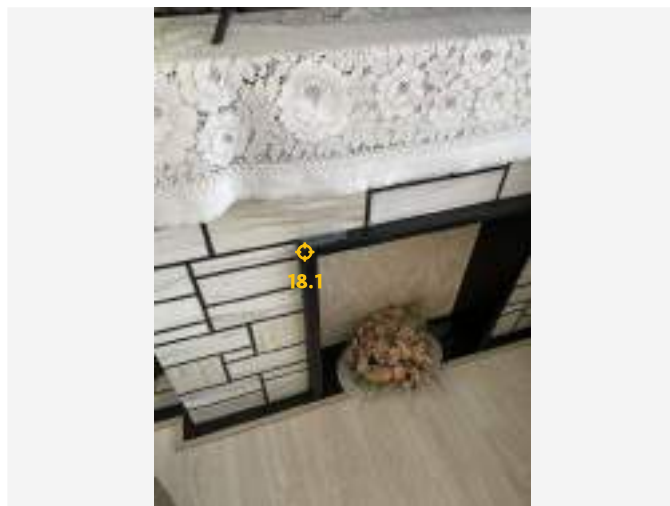
Fiche 18: type Massal borduur aan haard

Geen asbest

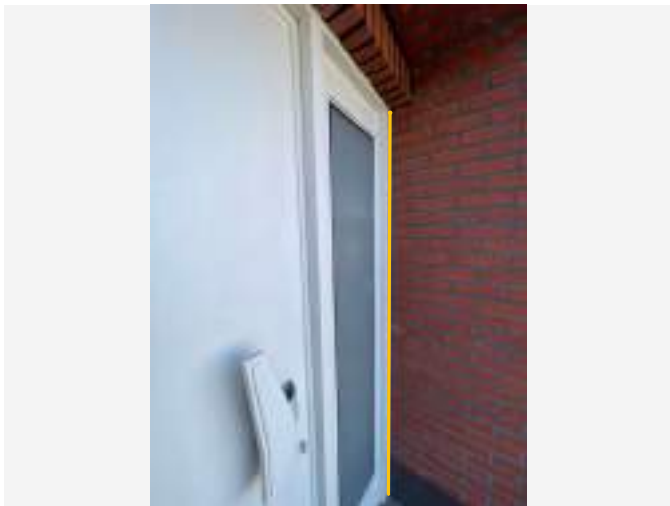
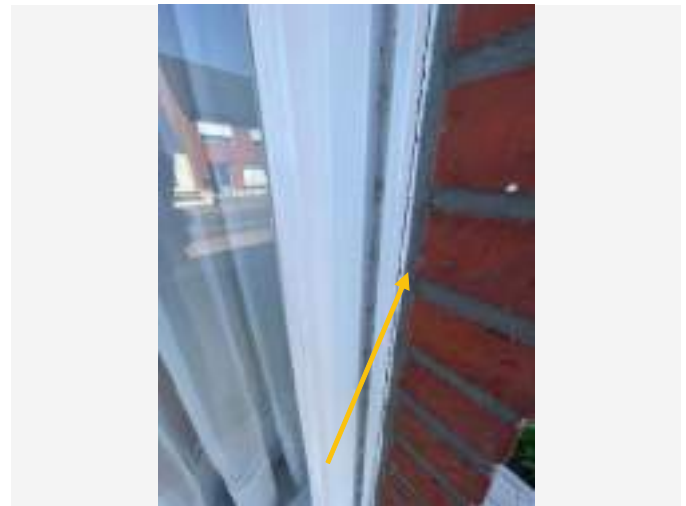
Beschrijving	Notitie	Terug te vinden op plannen
Fiche 19: ramen met cement tussen profiel en muur	Tussen muur en raamprofielen is er cement aangebracht als dichting.	Plan 1.1: Voorgevel Plan 1.2: Linkergevel Plan 1.3: Achtergevel Plan 1.4: Rechtergevel

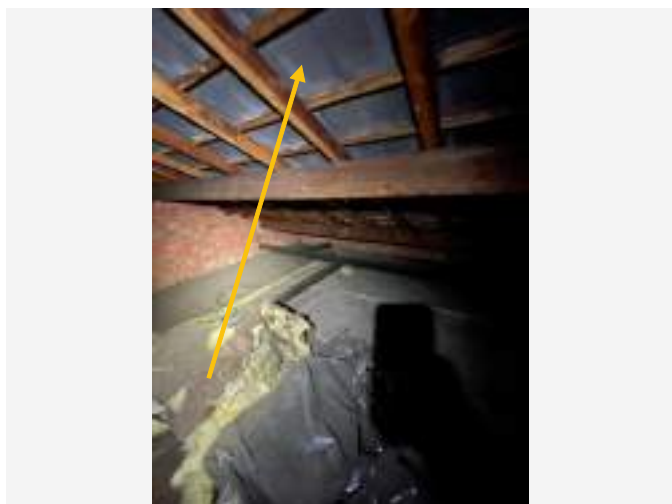
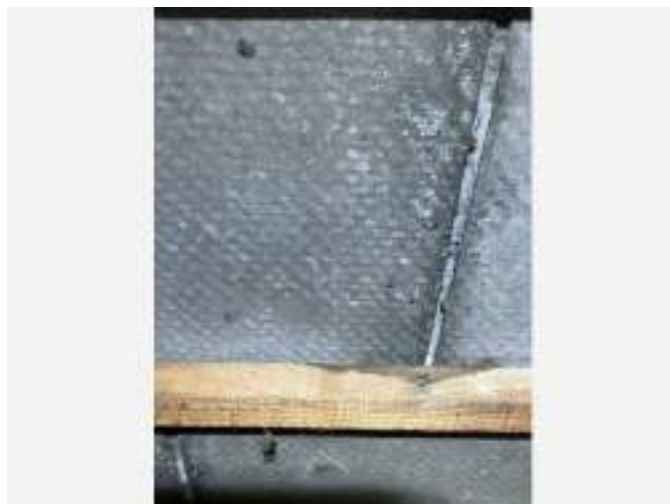
Beschrijving	Notitie	Terug te vinden op plannen
Fiche 21: Geen onderdak of materialen onder de dakbedekking	Op zolder kijk je rechtstreeks op de onderkant van de (door het labo bevestigde) asbestleien.	Plan 1.11: Hoofdgebouw plan kopie
Fiche 22: Geen lift aanwezig	Inspectieprotocol 2 verplicht de ADI om aan te duiden of er verdacht materiaal aanwezig is aan of in onderdelen en ruimtes die horen bij liftinfrastructuur, zelfs indien er geen liftinfrastructuur is in de private eigendom.	-
