Asbestinventarisatetest

Langen Eiken 11, 3272 Scherpenheuvel-Zichem

Attestnummer : 20250618-000390.000

Uitgegeven op : 18.06.2025

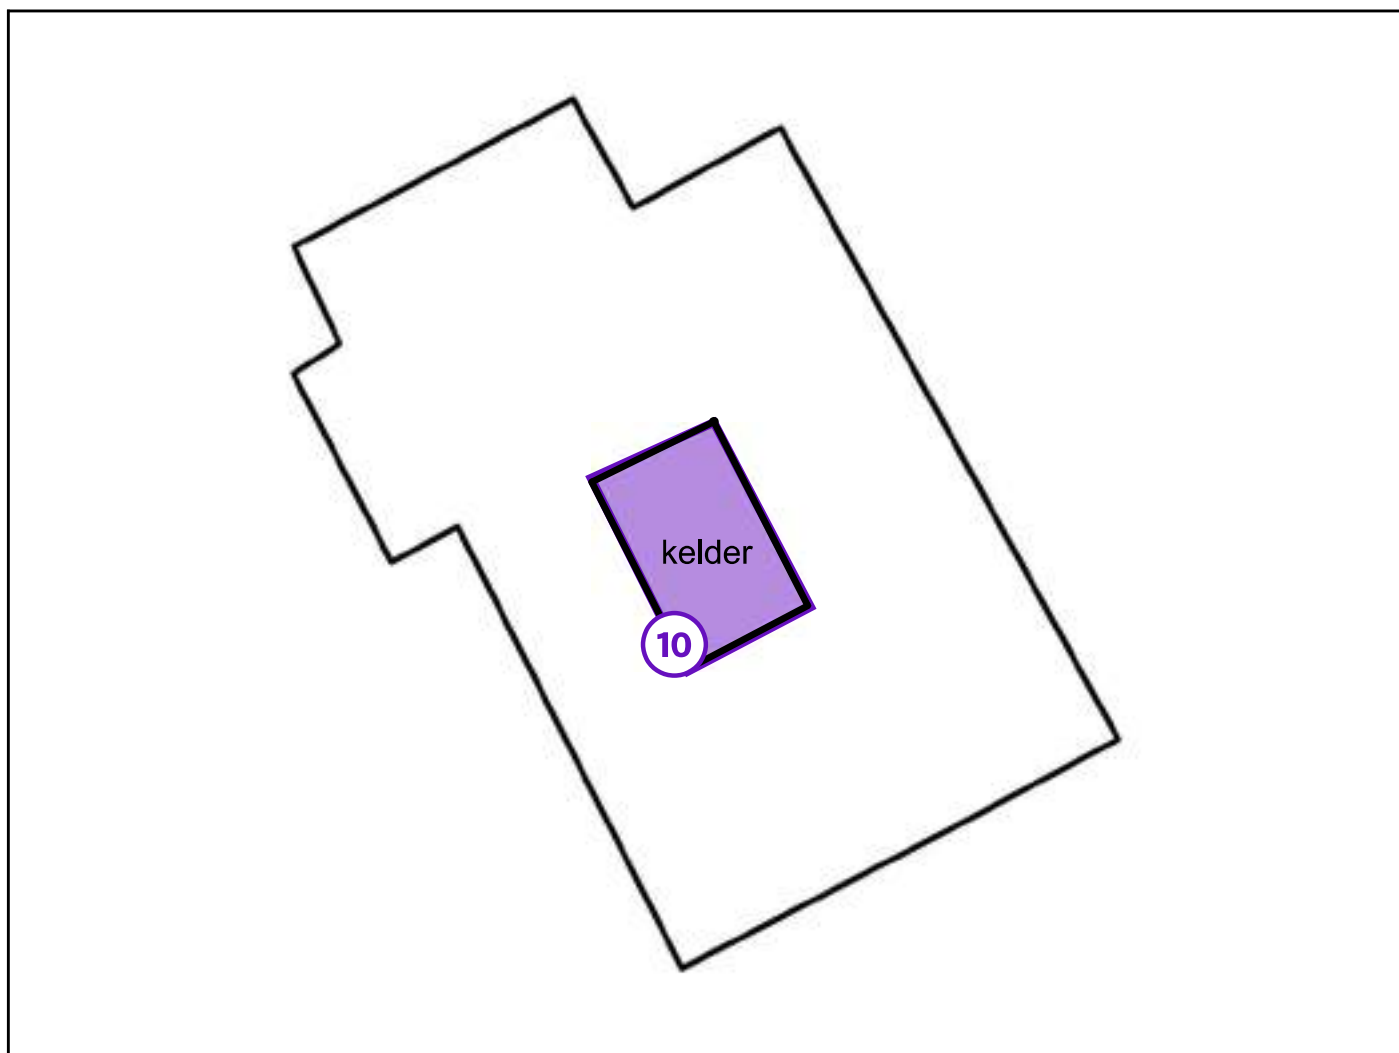
Plan 1.1: Kelder

| Beschrijving | Type | Actie |
|---|---|---|
| 10. Kelder | Beperking | - |

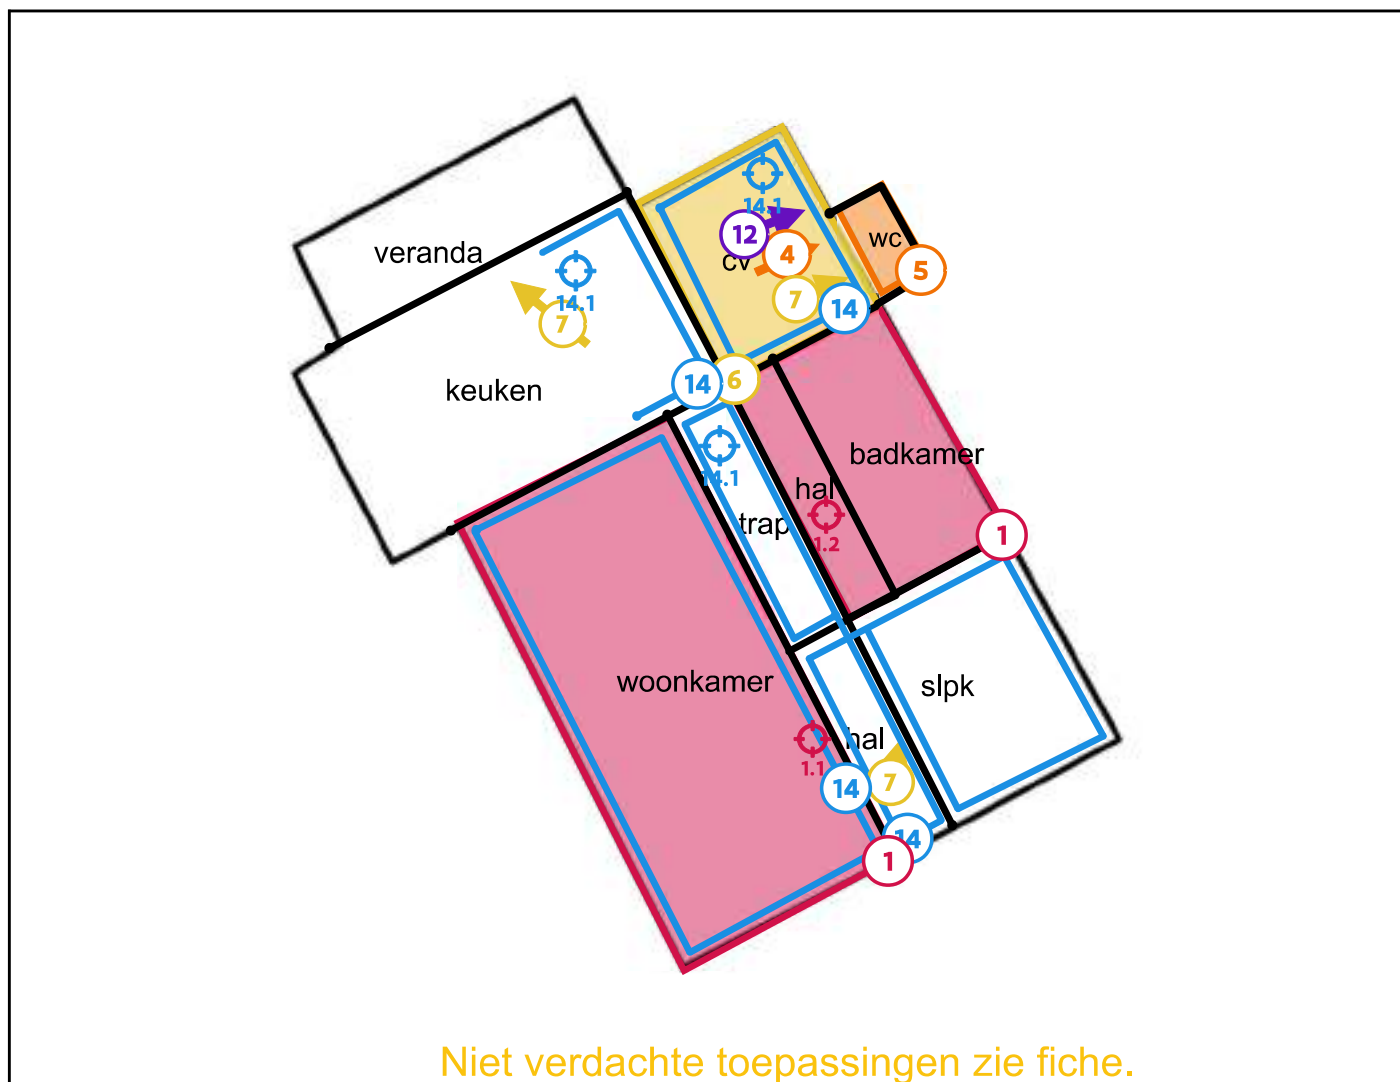
Plan 1.2: Gelijkvloers

| Beschrijving | Type | Actie |
|---|---|---|
| 1. Vloerzeil (vinylvloer) | Asbestmateriaal | Dringend verwijderen |
| 4. Pakking/dichting aan cv ketel | Asbestmateriaal | Verwijderen |
| 5. Golfplaten op dak wc | Asbestmateriaal | Verwijderen |
| 6. Platen tegen plafond in cv lokaal | Asbestmateriaal | Zorgvuldig beheren |

| 7. Bakeliet (oud elektrisch materieel) | Asbestmateriaal | Zorgvuldig beheren |

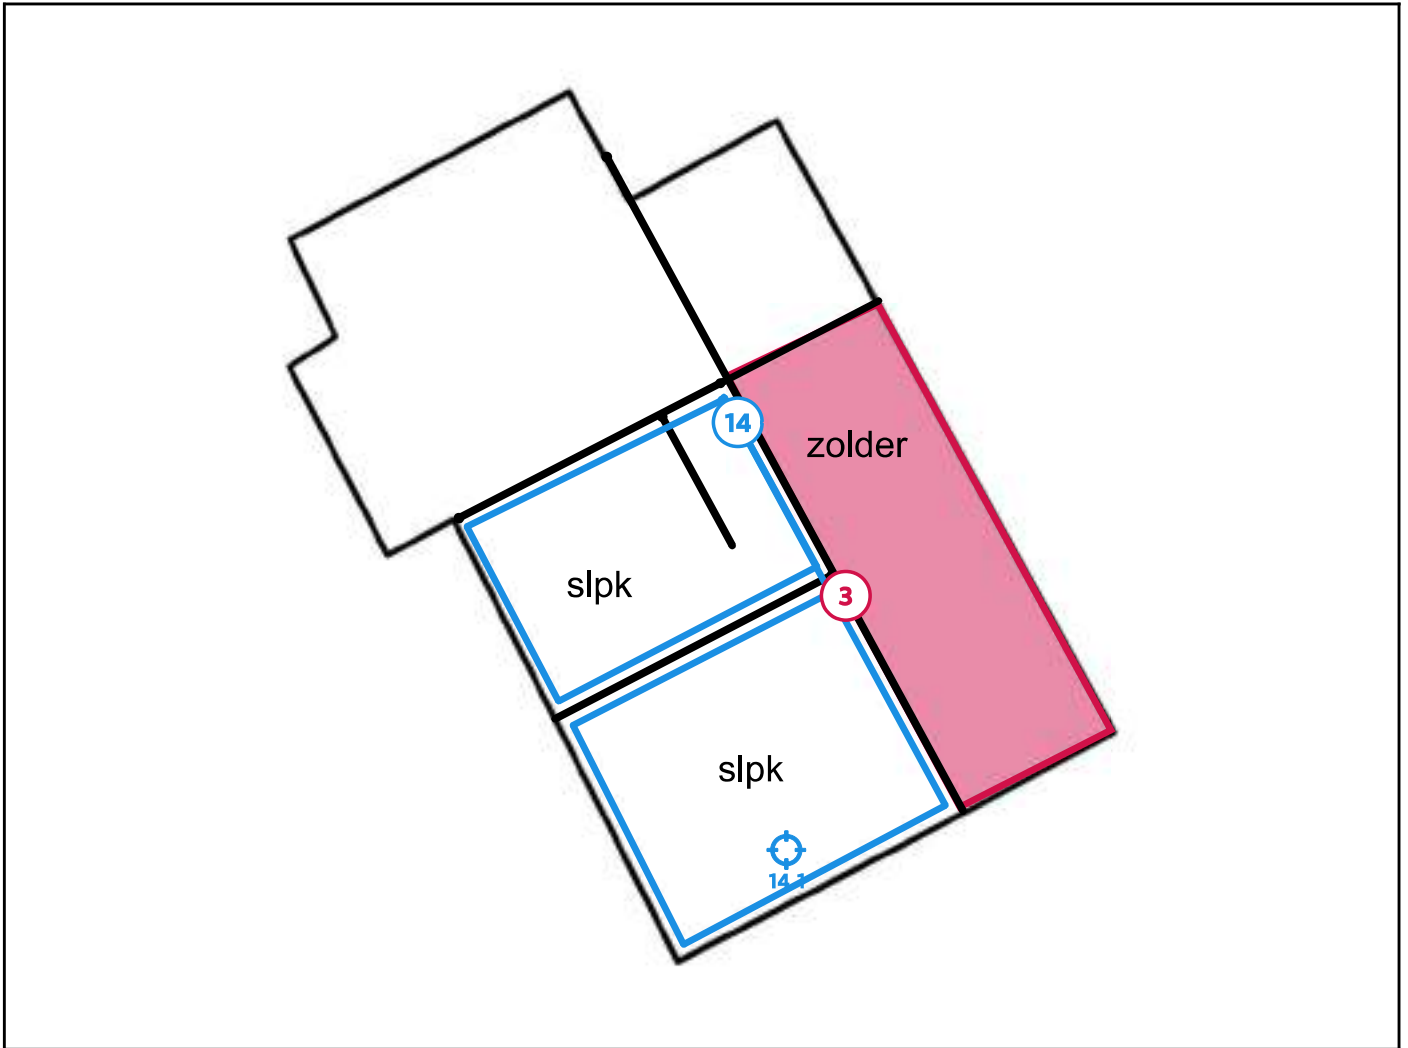
Plan 1.3: 1ste verdiep

| Beschrijving | Type | Actie |
|---|---|---|
| 3. Golfplaten op dak zolder | Asbestmateriaal | Dringend maatregelen nemen |

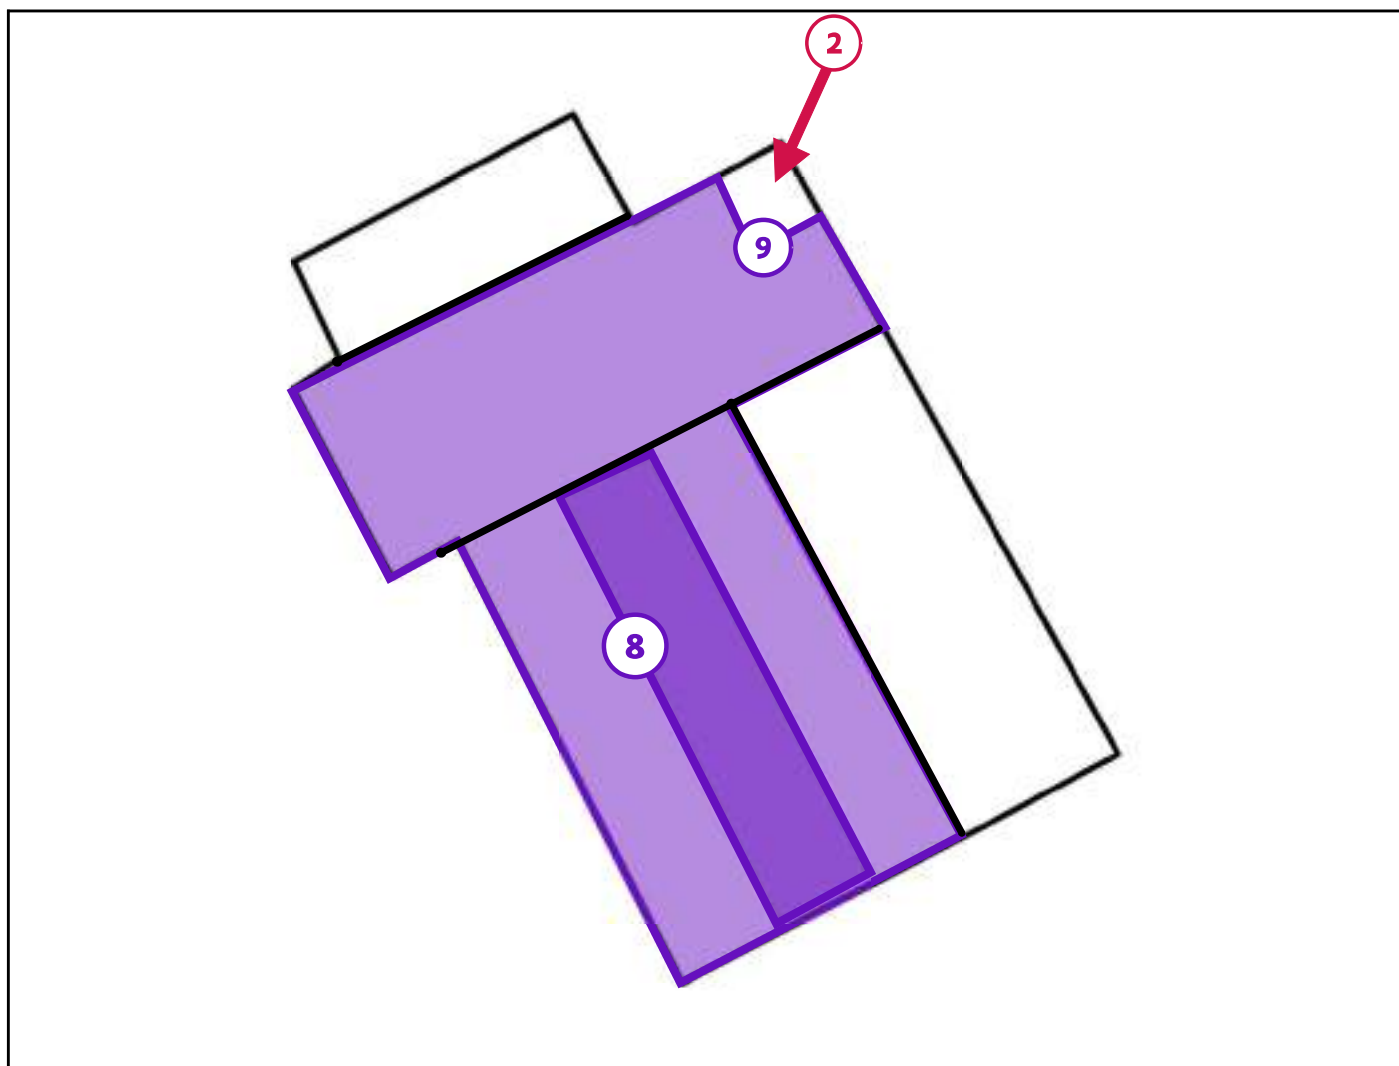
Plan 1.4: Zolder/dak

| Beschrijving | Type | Actie |
|--|---|---|
| 2. Rookgaskanaal | Asbestmateriaal | Dringend verwijderen |
| 8. Ruimte onder dak niet toegankelijk. | Beperking | - |
| 9. Overzetdak | Beperking | - |

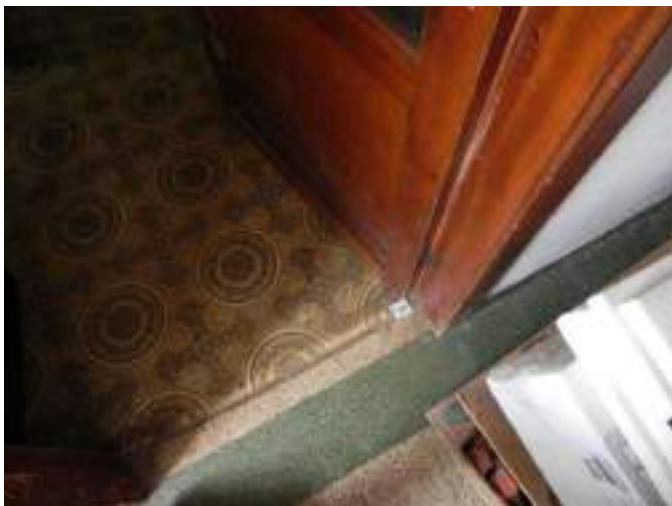
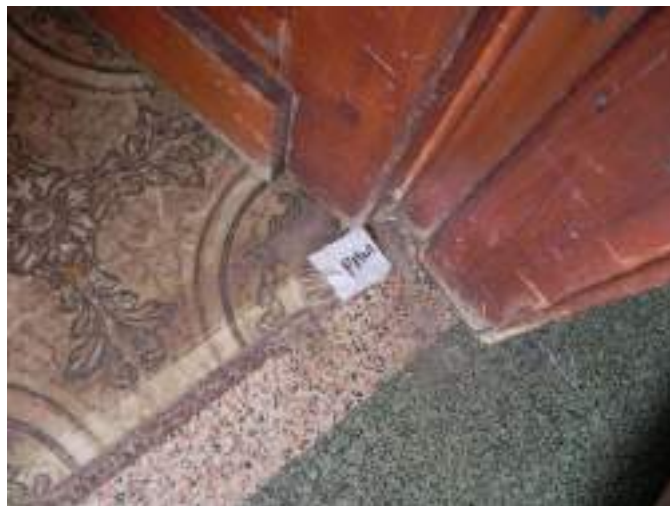
Het asbestmateriaal valt onder de mijlpaal van 2034.

| Eindbeoordeling materiaalrisico | Hoog materiaalrisico en/of hoge kans op vezelvrijgave |

| Gebondenheid | Categorie 2: niet-hechtgebonden met matrix |
| Asbestsoort (vezeltype) | Alleen chrysotiel |
| Asbestconcentratie | Hoog ($\geq 50\%$) |
| Afschermingsgraad van het gehele materiaal | Geheel of deels (ook) vrij aan de binnenlucht |
| Toestand van het materiaal | Matig beschadigd, matig verweerd |

| # | Type | Referentie | Resultaat |
|---|---|---|---|
| 1.1 | Puntmonster | PM01 | Chrysotiel |
| 1.2 | Puntmonster | PM02 | Chrysotiel |

| Beschrijving | Vloerzeil (vinylvloer) |

Dringend verwijderen

- Verwijder dit asbestmateriaal zo snel mogelijk. Volg de toestand goed op.

- Hermetische zone (erkend asbestverwijderaar)
Vinylzeilen mogen niet doe-het-zelf verwijderd worden. Aangezien de kartonnen onderlaag steeds kan scheuren en daardoor beschadigd geraakt. Bij deze werken komen er steeds asbestvezels vrij in een binnenruimte.

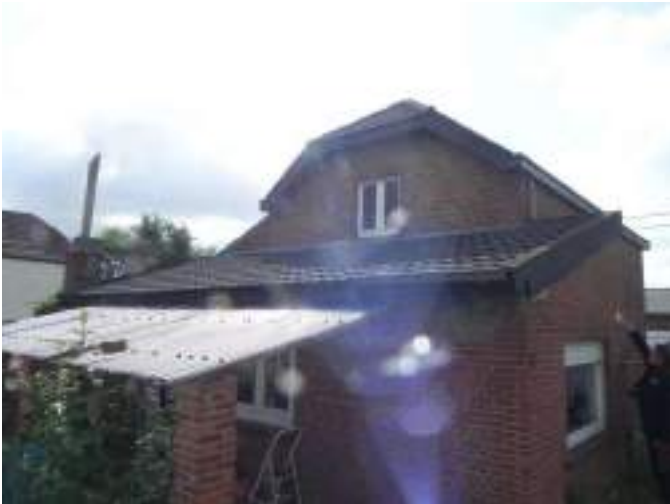
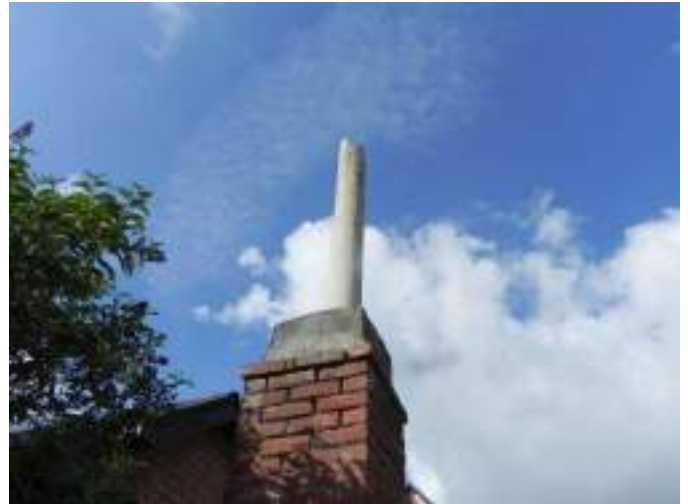
Het asbestmateriaal valt onder de mijlpaal van 2034.

| Eindbeoordeling materiaalrisico | Hoog materiaalrisico en/of hoge kans op vezelvrijgave |

| Gebondenheid | Categorie 1: hechtgebonden in oorsprong |
| Asbestsoort (vezeltype) | Crocidoliet aanwezig |
| Asbestconcentratie | Laag (< 50%) |
| Afschermingsgraad van het gehele materiaal | Geheel of deels vrij aan de buitenlucht |
| Toestand van het materiaal | Zwaar beschadigd, zwaar verweerd |

| Beschrijving | Rookgaskanaal |
| Opmerking | Enkel het zichtbare gedeelte werd genoteerd bij de hoeveelheid. Het is onduidelijk of de buis doorloopt in de schouw. |

Dringend verwijderen

- Verwijder dit asbestmateriaal zo snel mogelijk. Volg de toestand goed op.
- Voer bijkomende staalname(s) uit.

- Eenvoudige handelingen: mag via doe-het-zelf of door werknemer(s) met opleidingsattest eenvoudige handelingen
De asbestcementen buis is een hechtgebonden toepassing. Deze dient voorzichtig te worden verwijderd, zonder de buis te breken of er in te slijpen. Indien deze niet zonder te breken verwijderd kan worden dient deze door een erkend asbestverwijderaar te worden verwijderd.

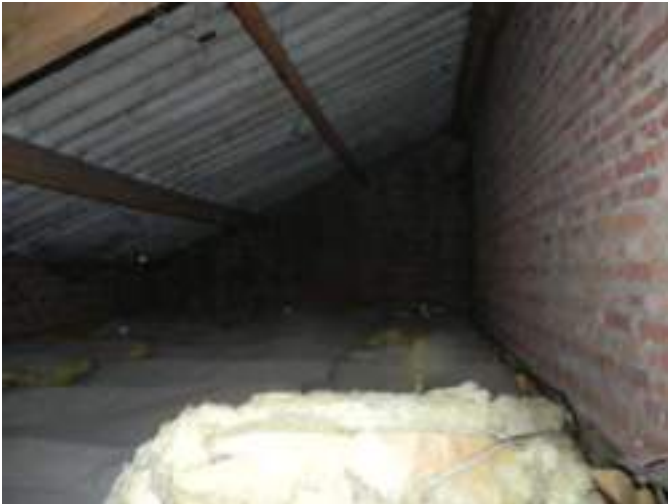
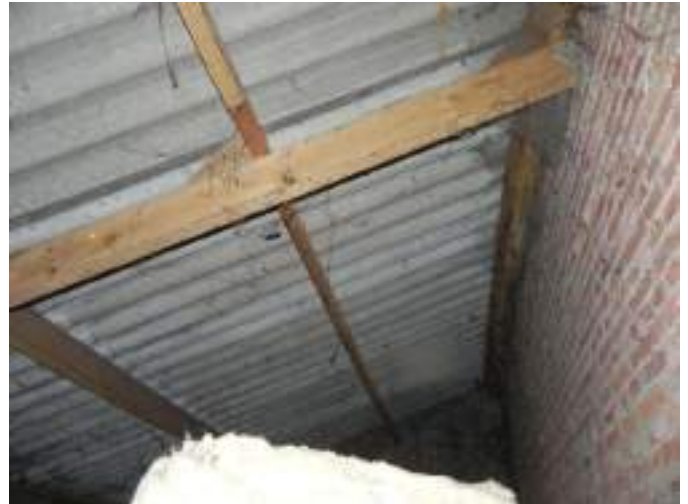
Het asbestmateriaal valt onder de mijlpaal van 2040.

| Eindbeoordeling materiaalrisico | Hoog materiaalrisico en/of hoge kans op vezelvrijgave |
| Opmerking | Er kon geen degelijke risicoanalyse gemaakt worden daar de golfplaten aan de buitenkant bedekt zijn met een overzetdak. |

| Gebondenheid | Categorie 1: hechtgebonden in oorsprong |
| Asbestsoort (vezeltype) | Crocidoliet aanwezig |
| Asbestconcentratie | Laag (< 50%) |
| Afschermingsgraad van het gehele materiaal | Geheel of deels (ook) vrij aan de binnenlucht |
| Toestand van het materiaal | Matig beschadigd, matig verweerd |

| Beschrijving | Golfplaten op dak zolder |

Dringend maatregelen nemen

- Sluit de ruimte luchtdicht af en vermijd het betreden van de ruimte.
- Verwijder dit asbestmateriaal zo snel mogelijk. Volg de toestand goed op.
- Voer bijkomende staalname(s) uit.

- Eenvoudige handelingen: mag via doe-het-zelf of door werknemer(s) met opleidingsattest eenvoudige handelingen
Golfplaten zijn een hechtgebonden toepassing, deze dienen voorzichtig te worden verwijderd zonder te breken/slijpen om vezelvrijgave te vermijden. De ruimte of het materiaal die zich onder de golfplaten bevindt kan mogelijks gecontamineerd zijn door vezelvrijgave van deze toepassing.
Zie ook www.asbestinfo.be voor meer info over de te gebruiken PBM's en verwijdermethodes.
Indien u deze toch doe-het-zelf zou verwijderen, zorg er dan voor dat: u zich beschermt met een FFP3-mondmasker, wegwerpoverall type 5/6 en -handschoenen en afspoelbaar schoeisel, er geen minderjarigen of derden aanwezig zijn, u beschikt over PE-folie en zakken om loskomende deeltjes en afval op te vangen en te verpakken, u beschikt over een vernevelaar (water) of fixeermiddel om het asbestmateriaal eerst te

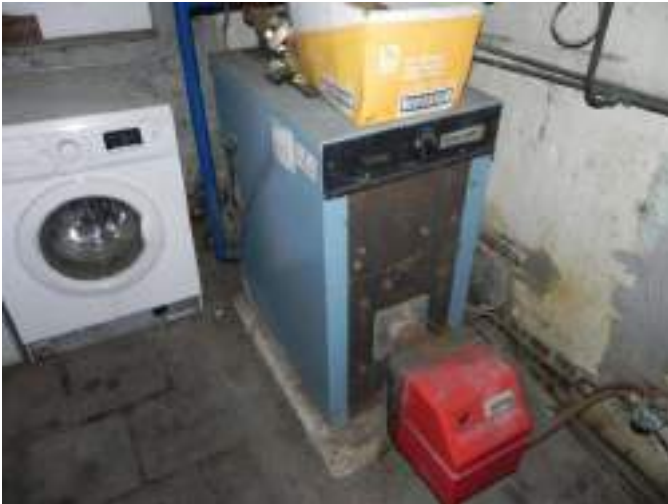
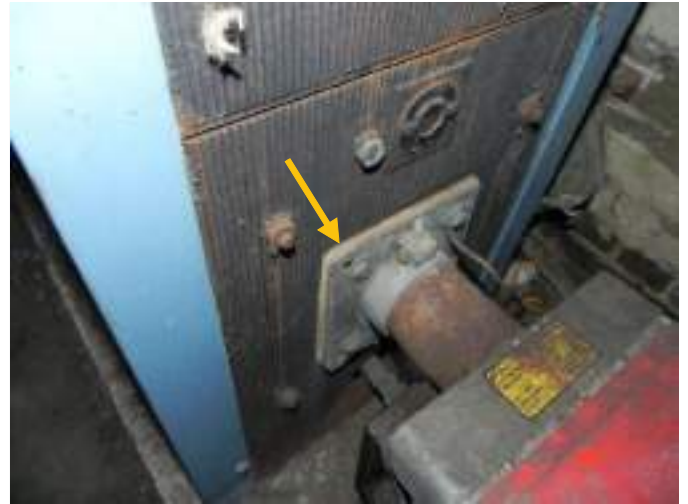
Het asbestmateriaal valt onder de mijlpaal van 2034.

| Eindbeoordeling materiaalrisico | Verhoogd materiaalrisico en/of verhoogde kans op vezelvrijgave |

| Gebondenheid | Categorie 2: niet-hechtgebonden met matrix |
| Asbestsoort (vezeltype) | Alleen chrysotiel |
| Asbestconcentratie | Hoog ($\geq 50\%$) |
| Afschermingsgraad van het gehele materiaal | Geheel of deels (ook) vrij aan de binnenlucht |
| Toestand van het materiaal | Licht beschadigd, licht verweerd. Intact calciumsilicaatmateriaal of categorie III 'gebondenheid' |

| Beschrijving | Pakking/dichting aan cv ketel |

Verwijderen

- Verwijder dit asbestmateriaal zo snel mogelijk. Volg de toestand goed op.

- Eenvoudige handelingen: mag via doe-het-zelf of door werknemer(s) met opleidingsattest eenvoudige handelingen
Pakkingen mogen doe het zelf verwijderd worden mits gebruik van de correct PBM's.

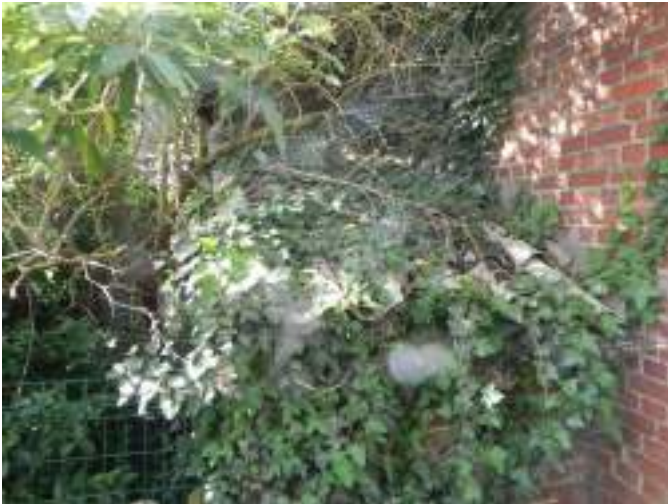
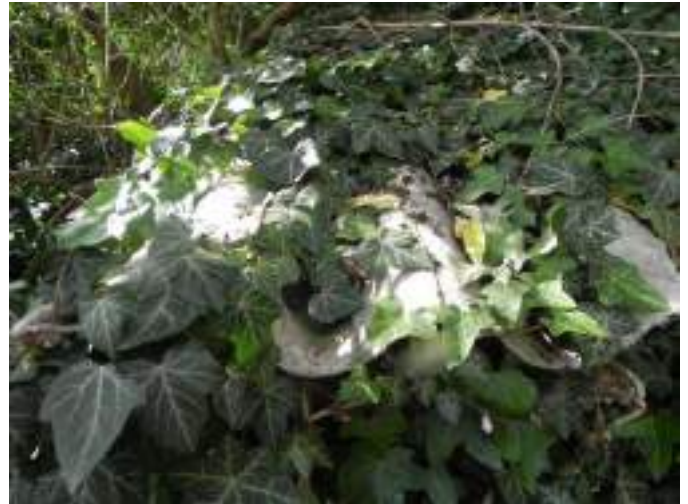
Het asbestmateriaal valt onder de mijlpaal van 2034.

Verwijderen

- Verwijder dit asbestmateriaal zo snel mogelijk. Volg de toestand goed op.
- Hemelwater dat afspoelt van asbestcement daken of gevels kan asbestdeeltjes bevatten. Gebruik het enkel voor gesloten circuits (bv. spoelen toiletten). Reinig na het vervangen van het dak of de gevel de dakgoten en regenwaterput of -ton om asbesthoudend sediment of slib te verwijderen
- Voer bijkomende staalname(s) uit.

- Eenvoudige handelingen: mag via doe-het-zelf of door werknemer(s) met opleidingsattest eenvoudige handelingen
Golfplaten zijn een hechtgebonden toepassing, deze dienen voorzichtig te worden verwijderd zonder te breken/slijpen om vezelvrijgave te vermijden. De ruimte of het materiaal die zich onder de golfplaten bevindt kan mogelijks gecontamineerd zijn door vezelvrijgave van deze toepassing.
Zie ook www.asbestinfo.be voor meer info over de te gebruiken PBM's en verwijdermethodes.
Indien u deze toch doe-het-zelf zou verwijderen, zorg er dan voor dat: u zich beschermt met een FFP3-mondmasker, wegwerpoverall type 5/6 en -handschoenen en afspoelbaar schoeisel, er geen minderjarigen of
