# Asbestinventarisatattest

Diestsebaan 36A, 2230 Herselt

Attestnummer : 20261007-000089.000

**Niet-asbestveilig**

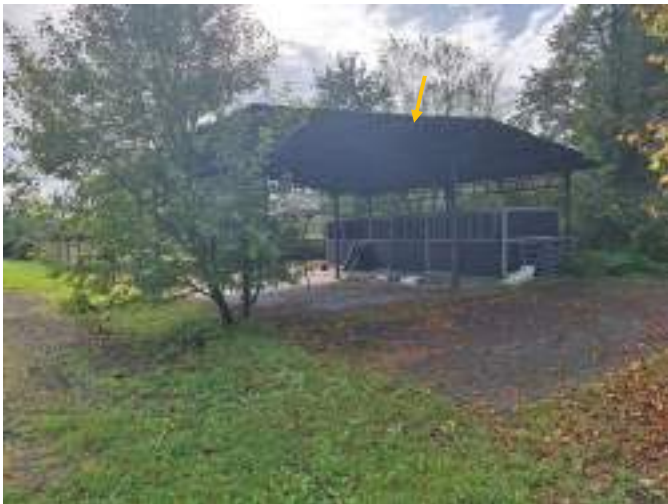
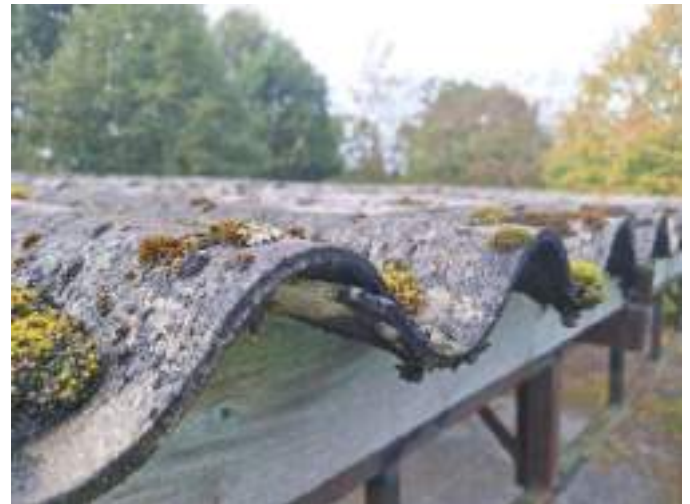
| Beschrijving | Type | Actie |
|---|---|---|
| 1. Golfplaten op afdak van de kennels. | Asbestmateriaal | <a href="#">Verwijderen</a> |

| Eindbeoordeling materiaalrisico | Verhoogd materiaalrisico en/of verhoogde kans op vezelvrijgave |

| Asbestsoort (vezeltype) | Alleen chrysotiel aanwezig |
| Asbestconcentratie | Laag (< 50%) |
| Toestand van het materiaal | Matig beschadigd, matig verweerd |

| # | Type | Referentie | Resultaat |
|---|---|---|---|
| 1.1 | Puntmonster | 2610011.1 | Chrysotiel |

| Beschrijving | Golfplaten op afdak van de kennels. |
| Hoeveelheid (oppervlakte - aantal) | • 150,00 m <sup>2</sup> - 1 stuk |

Het asbestmateriaal valt onder de mijlpaal van 2034.

- Verwijder dit asbestmateriaal zo snel mogelijk. Volg de toestand goed op.
- Hemelwater dat afspoelt van asbestcement daken of gevels kan asbestdeeltjes bevatten. Gebruik het enkel voor gesloten circuits (bv. spoelen toiletten). Reinig na het vervangen van het dak of de gevel de dakgoten en regenwaterput of -ton om asbesthoudend sediment of slib te verwijderen

- Eenvoudige handelingen: mag via doe-het-zelf of door werknemer(s) met opleidingsattest eenvoudige handelingen  
Deze toepassing kan door een aannemer die over een opleidingsattest eenvoudige handelingen beschikt of door een particulier (doe-het-zelf), verwijderd worden indien er geen verhoogd risico op vrijgave van asbestvezels (max. concentratie 0,01 vezels/cm<sup>3</sup> - CODEX Art. VI.3-54) ontstaat en de toepassing voorafgaand wordt gefixeerd/bevochtigd; de individuele elementen zonder machinale werktuigen (boormachine, slijpschijf, hogedrukreiniger,...) en zonder breken of gooien een voor een losgemaakt worden; en ten slotte dubbel en luchtdicht verpakt weggevoerd worden naar een erkend afvalpunt (recyclagepark).

In de zone mogen geen derden en/of minderjarigen aanwezig zijn en moet elke betrokken persoon steeds gepaste persoonlijke beschermingsmiddelen dragen: minimaal een FFP3-mondmasker (EN 149),

wegwerpoverall met kap (minimaal Cat III, type 5/6), wegwerphandschoenen en overschoenen of afspoelbaar schoeisel.

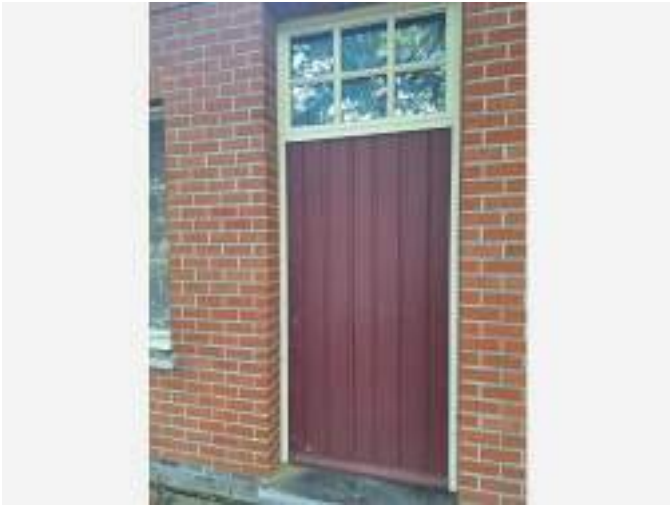
**Reden:** Slotvaste toegangspoort, -deur of -luik

**Uitleg van de asbestdeskundige:** In functie van een gedwongen verkoop kon de slotenmaker geen toegang forceren. Vermoedelijke barricade langs de binnenzijde.

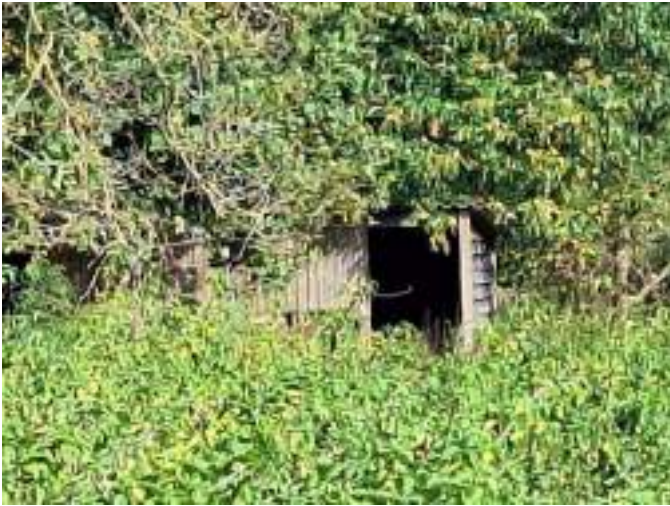
**Reden:** Overwoekerende vegetatie

**Uitleg van de asbestdeskundige:** Overwoekerd met onkruid. Volledige risicobeoordeling is niet mogelijk.

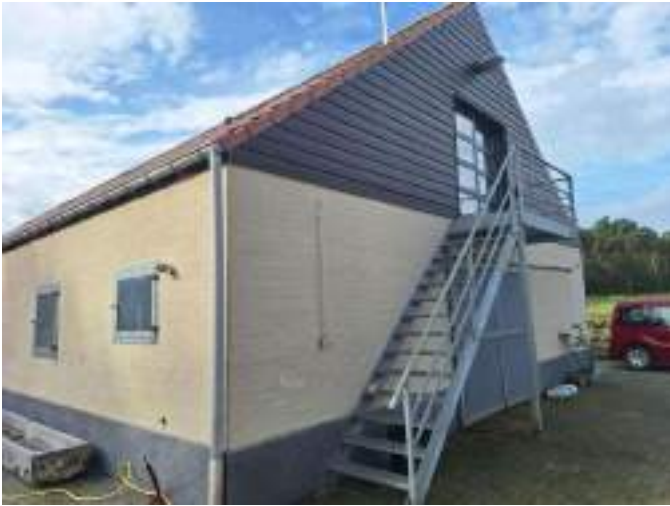
**Reden:** Slotvaste toegangspoort, -deur of -luik

**Uitleg van de asbestdeskundige:** In functie van een gedwongen verkoop kon er geen toegang verleend worden via een slotenmaker. Vermoeden van barricadering met een waakhond binnen.

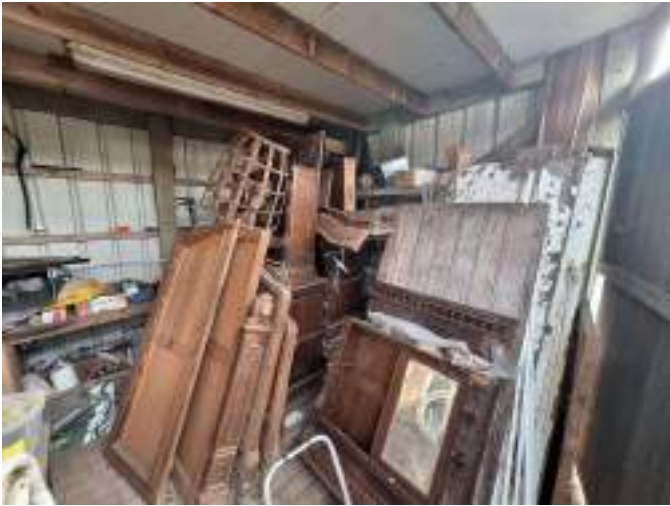
**Reden:** Materiaal in opslag

**Uitleg van de asbestdeskundige:** Er is te veel materiaal gestockeerd in de ruimte om voldoende zicht te krijgen op eventueel aanwezige asbestverdachte materialen.

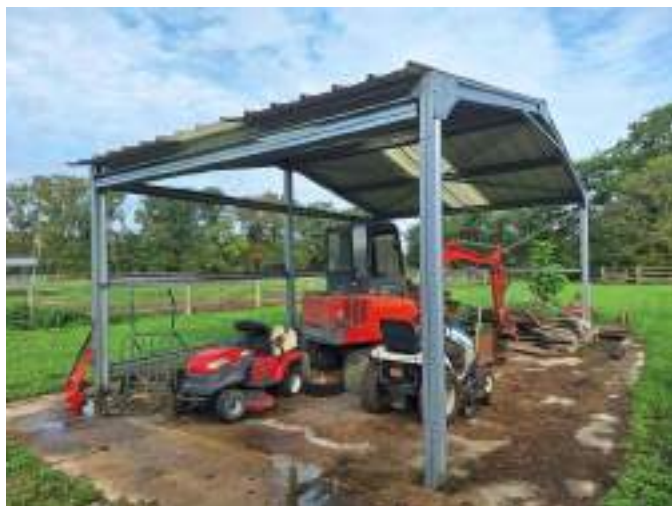
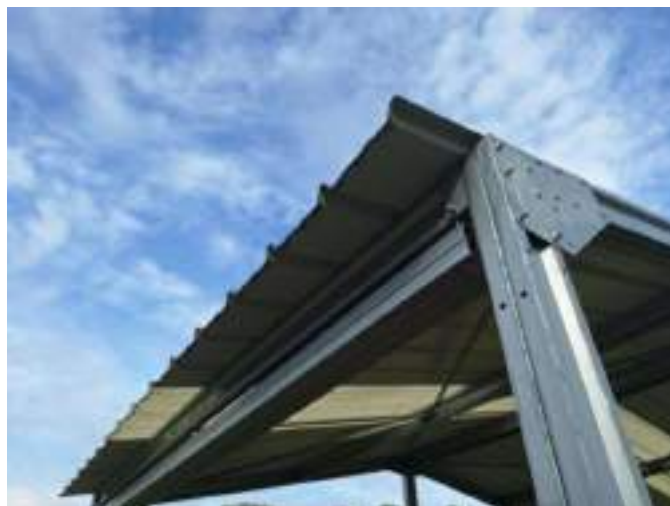
Het dak van de afkapping is vervaardigd uit metalen platen en niet-asbestverdacht.

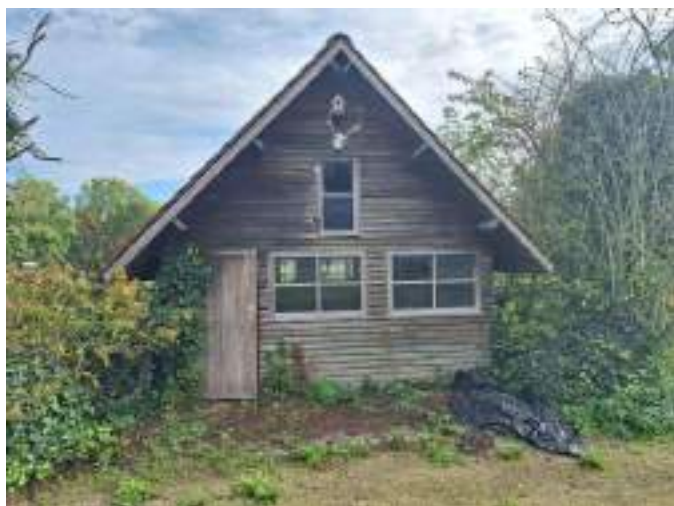
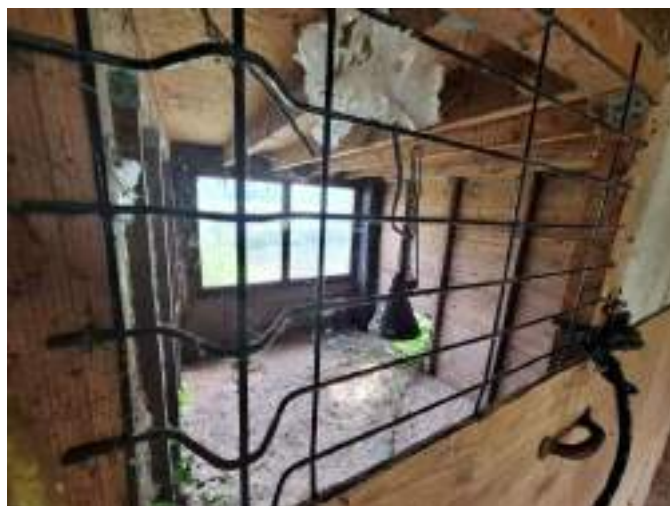
## Fiche 7: Kippenhok zonder asbestverdachte materialen.

Er zijn geen waarneembare asbestverdachte materialen aangetroffen.

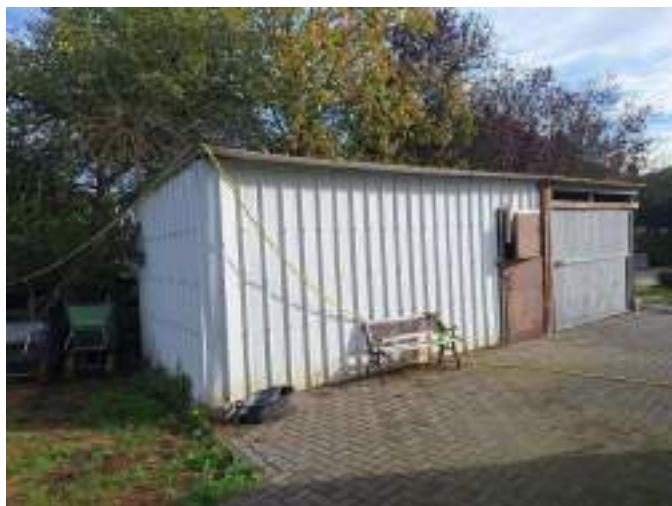
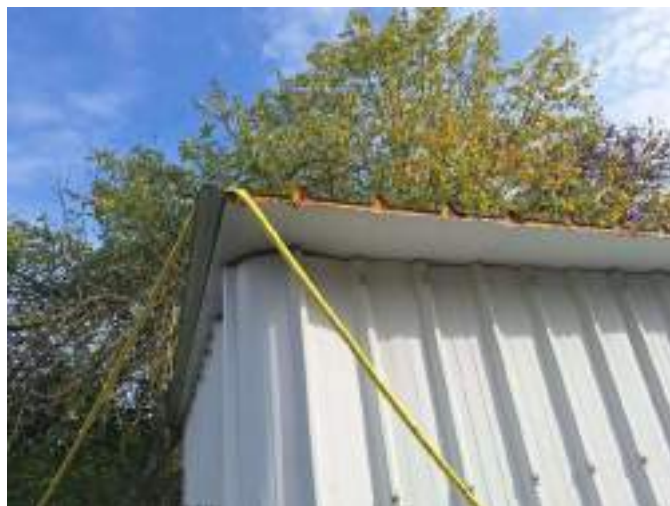
## Fiche 8: Dak van het berghok.

Het dak van het berging gebouw is vervaardigd uit sandwichpanelen en is niet asbestverdacht.

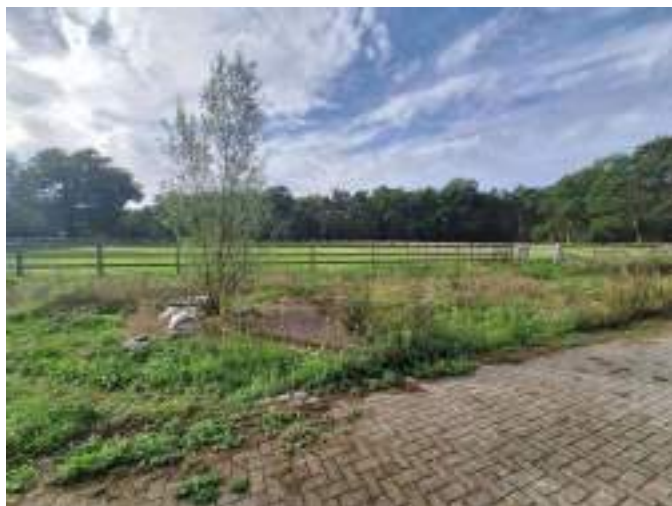
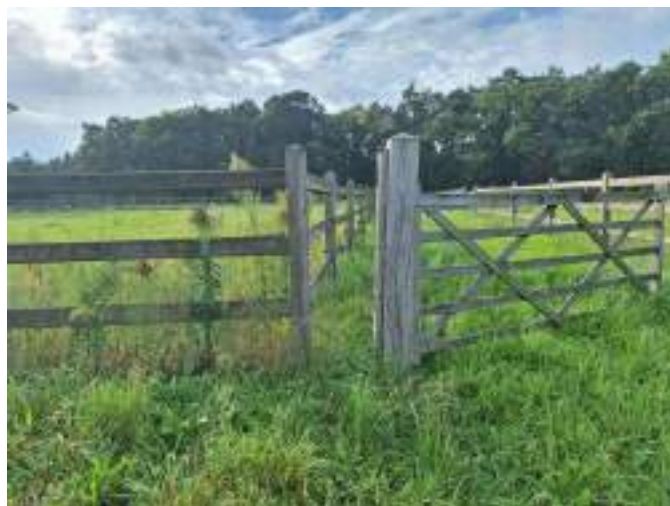
Er zijn geen asbestverdachte materialen waargenomen bij deze constructie. De weergegeven constructie is enkel indicatief, het grote domein heeft vele omheiningen van dezelfde aard.

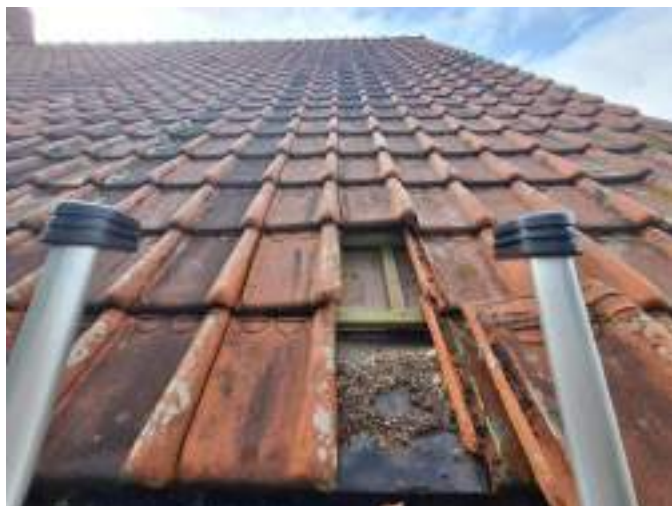
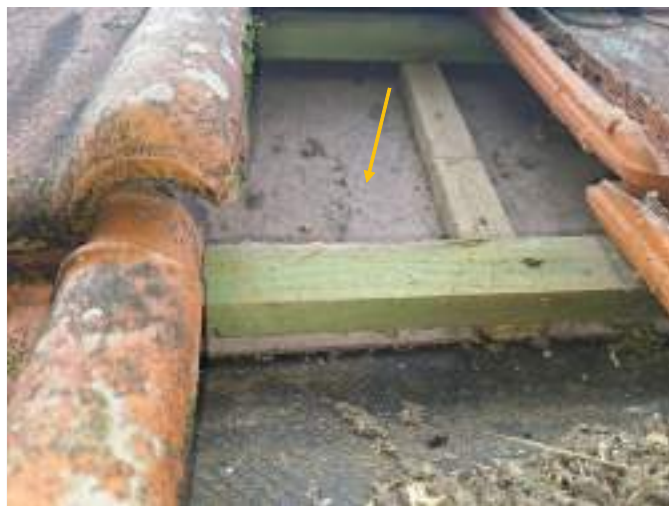
Geen asbest

| # | Type | Referentie | Resultaat |
|---|---|---|---|
| 10.1 | Puntmonster | 2610011.2 | Geen asbest |

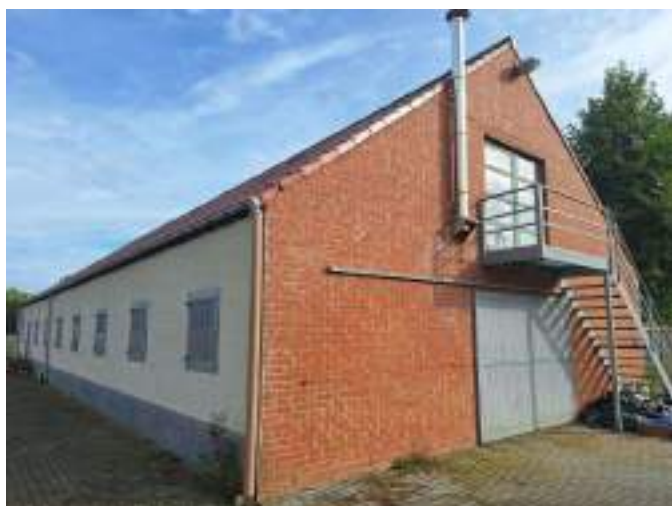
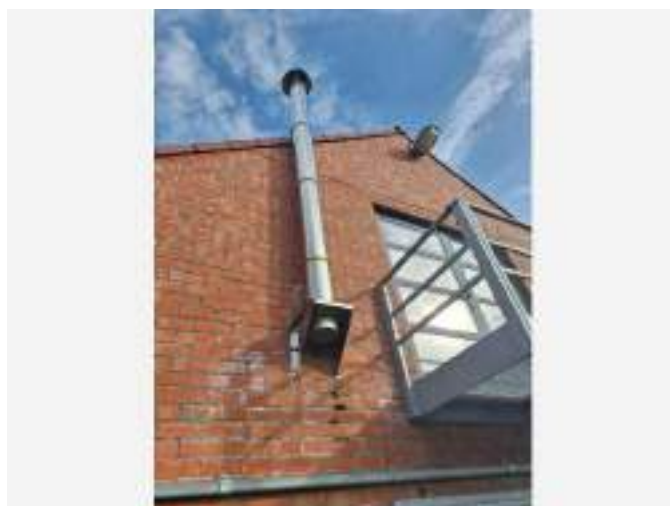
### Fiche 11: Rookgaskanaal stallingen.

| Beschrijving | Notitie | Terug te vinden op plannen |
|---|---|---|
| Fiche 11: Rookgaskanaal stallingen. | Het rookgaskanaal is niet-asbestverdacht. | Plan 3.1: Stalling plan |

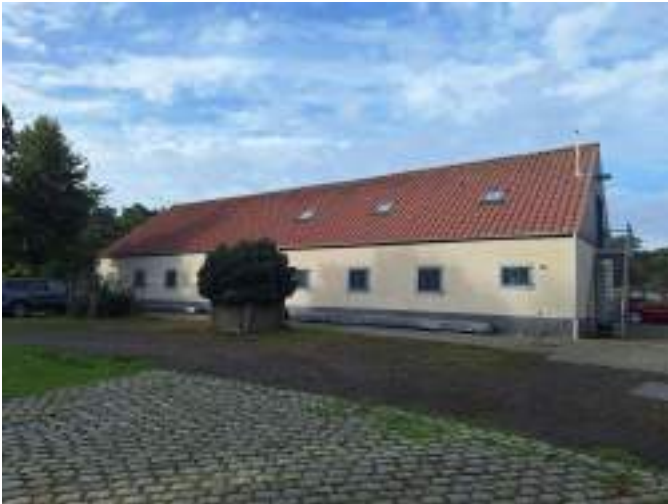
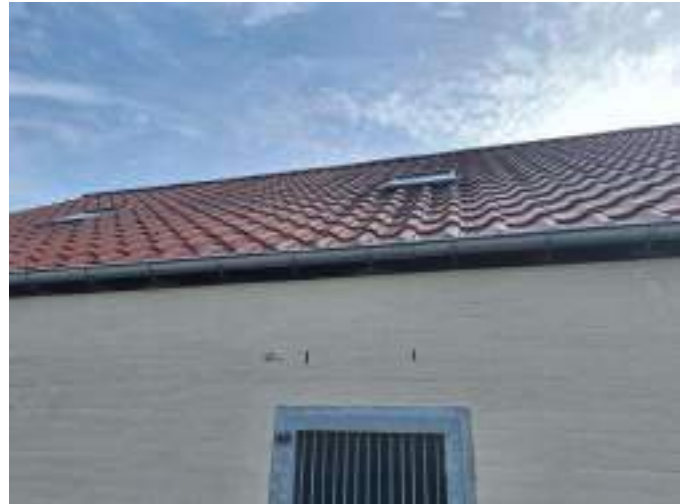
## Fiche 12: Dakbedekking bestaande uit pannen.

| Beschrijving | Notitie | Terug te vinden op plannen |
|---|---|---|
| Fiche 12: Dakbedekking bestaande uit pannen. | De dakbedekking is niet-asbestverdacht. | Plan 1.2: daken plan<br>Plan 3.2: Daken plan |

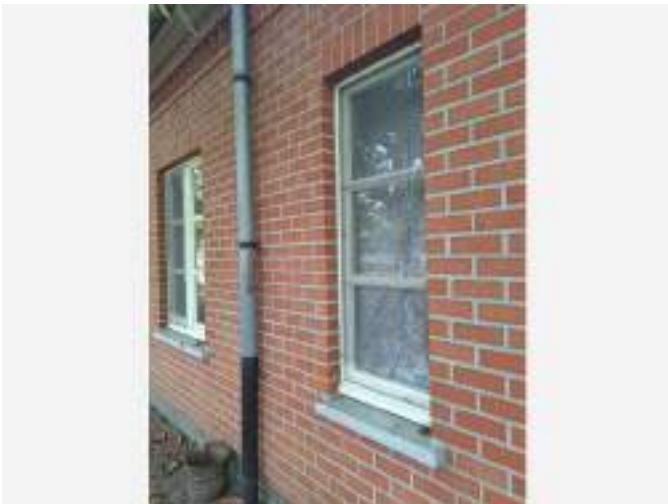
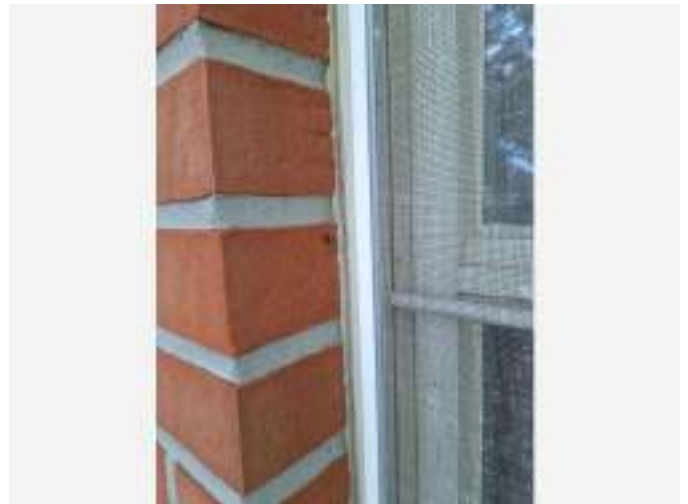
## Fiche 13: Kit aan ramen en deuren.

| Beschrijving | Notitie | Terug te vinden op plannen |
|---|---|---|
| Fiche 13: Kit aan ramen en deuren. | De kit aan de ramen en deuren is niet asbestverdacht. Alle openingen werden gecontroleerd via de buitenzijde. | - |

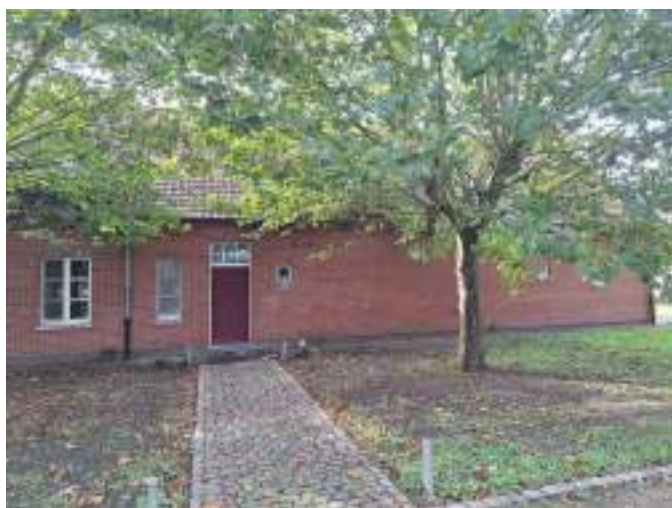
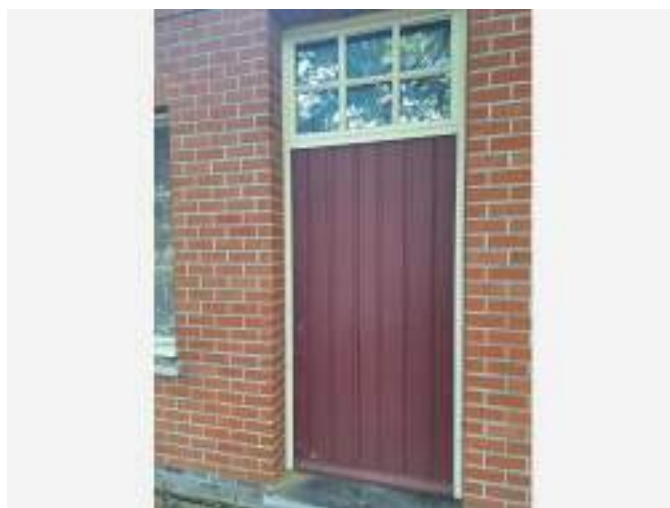
### Fiche 16: Pleisterwerk in de woning of de stalling.

| Beschrijving | Notitie | Terug te vinden op plannen |
|---|---|---|
| Fiche 16: Pleisterwerk in de woning of de stalling. | Door de onderzoeksbeperking van woning en stallen kan er niet vastgesteld worden of er al dan niet pleisterwerk aanwezig is op de inspectielocatie.. | - |
