Asbestinventarisatetest

Ovide Decrolylaan 7, 9600 Ronse

Attestnummer : 20230925-000411.000

Uitgegeven op : 25.09.2023

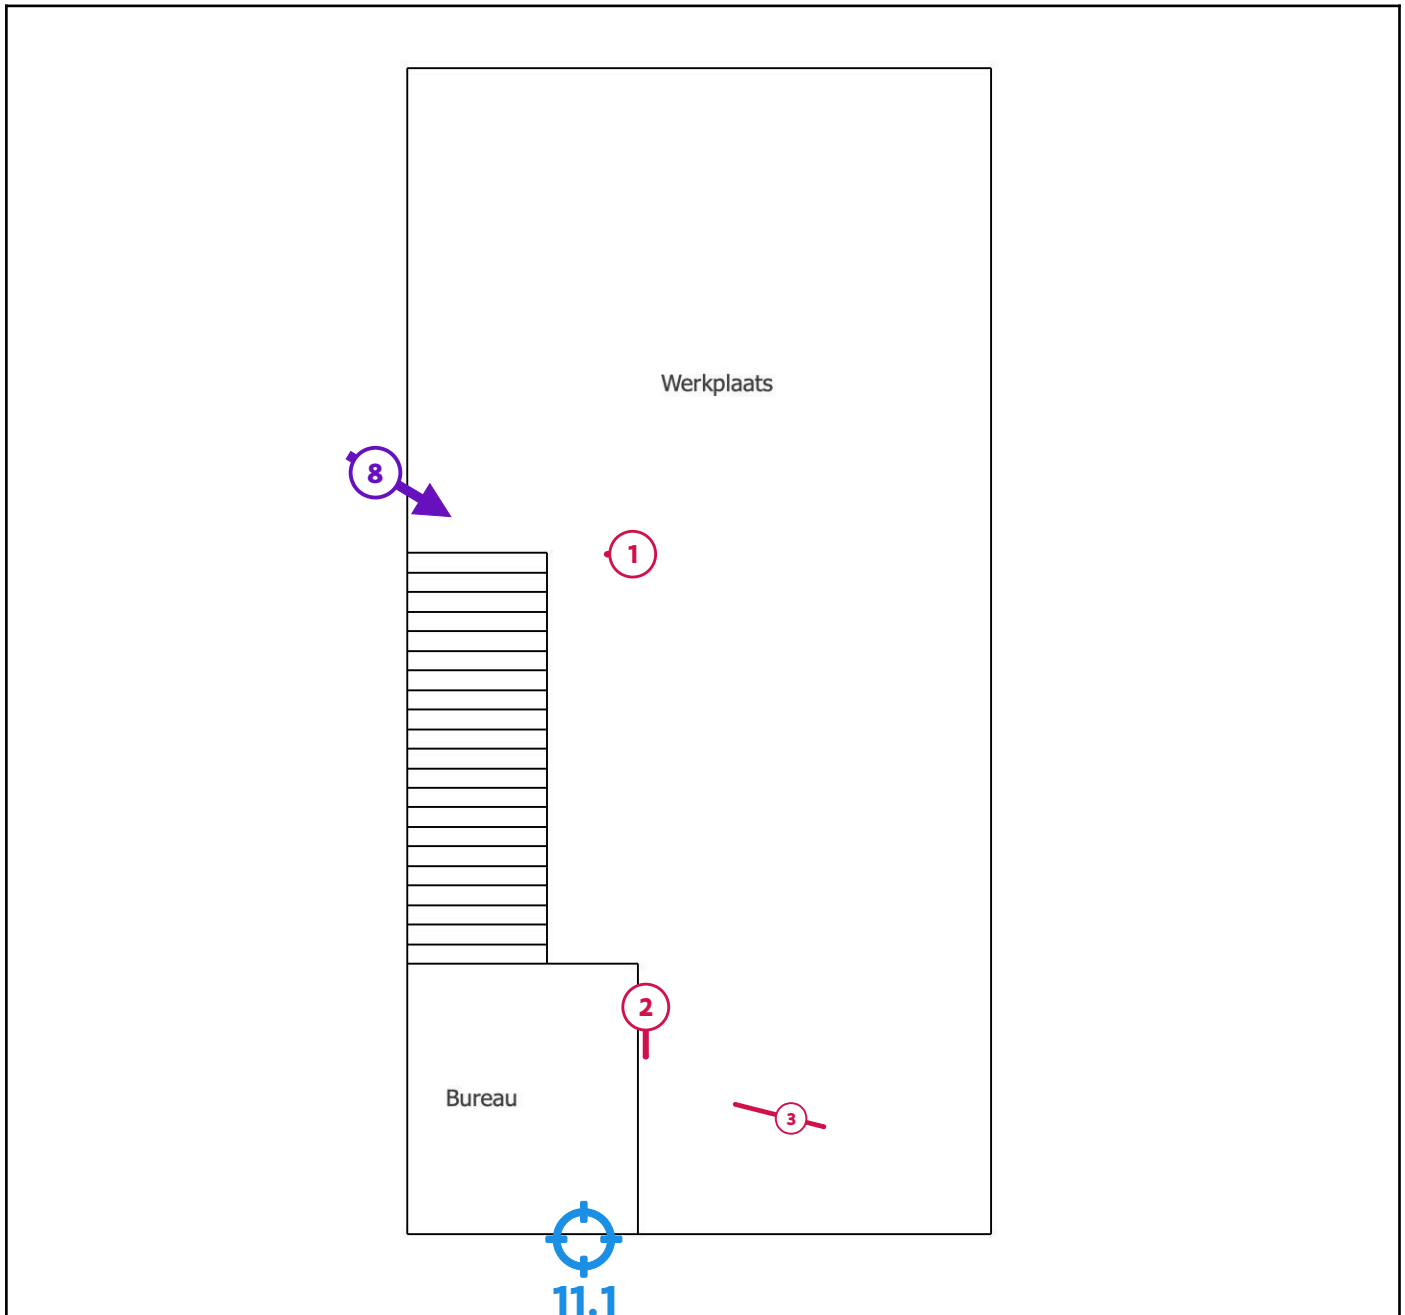
Plan 1.1: grondplan gelijkvloers

Beschrijving	Type	Actie
1. Asbestcement schouwhoed op de grond	Asbestmateriaal	Dringend verwijderen
2. Asbestcement buizen tegen wand	Asbestmateriaal	Dringend verwijderen
3. Asbestcement buizen op de grond	Asbestmateriaal	Dringend verwijderen
8. Kelder ontoegankelijk	Beperking	-

11. Mastiek ramen voorgevel	Geen asbest	-
11.1 Code: Staal 3 Mastiek ramen	Puntmonster	-

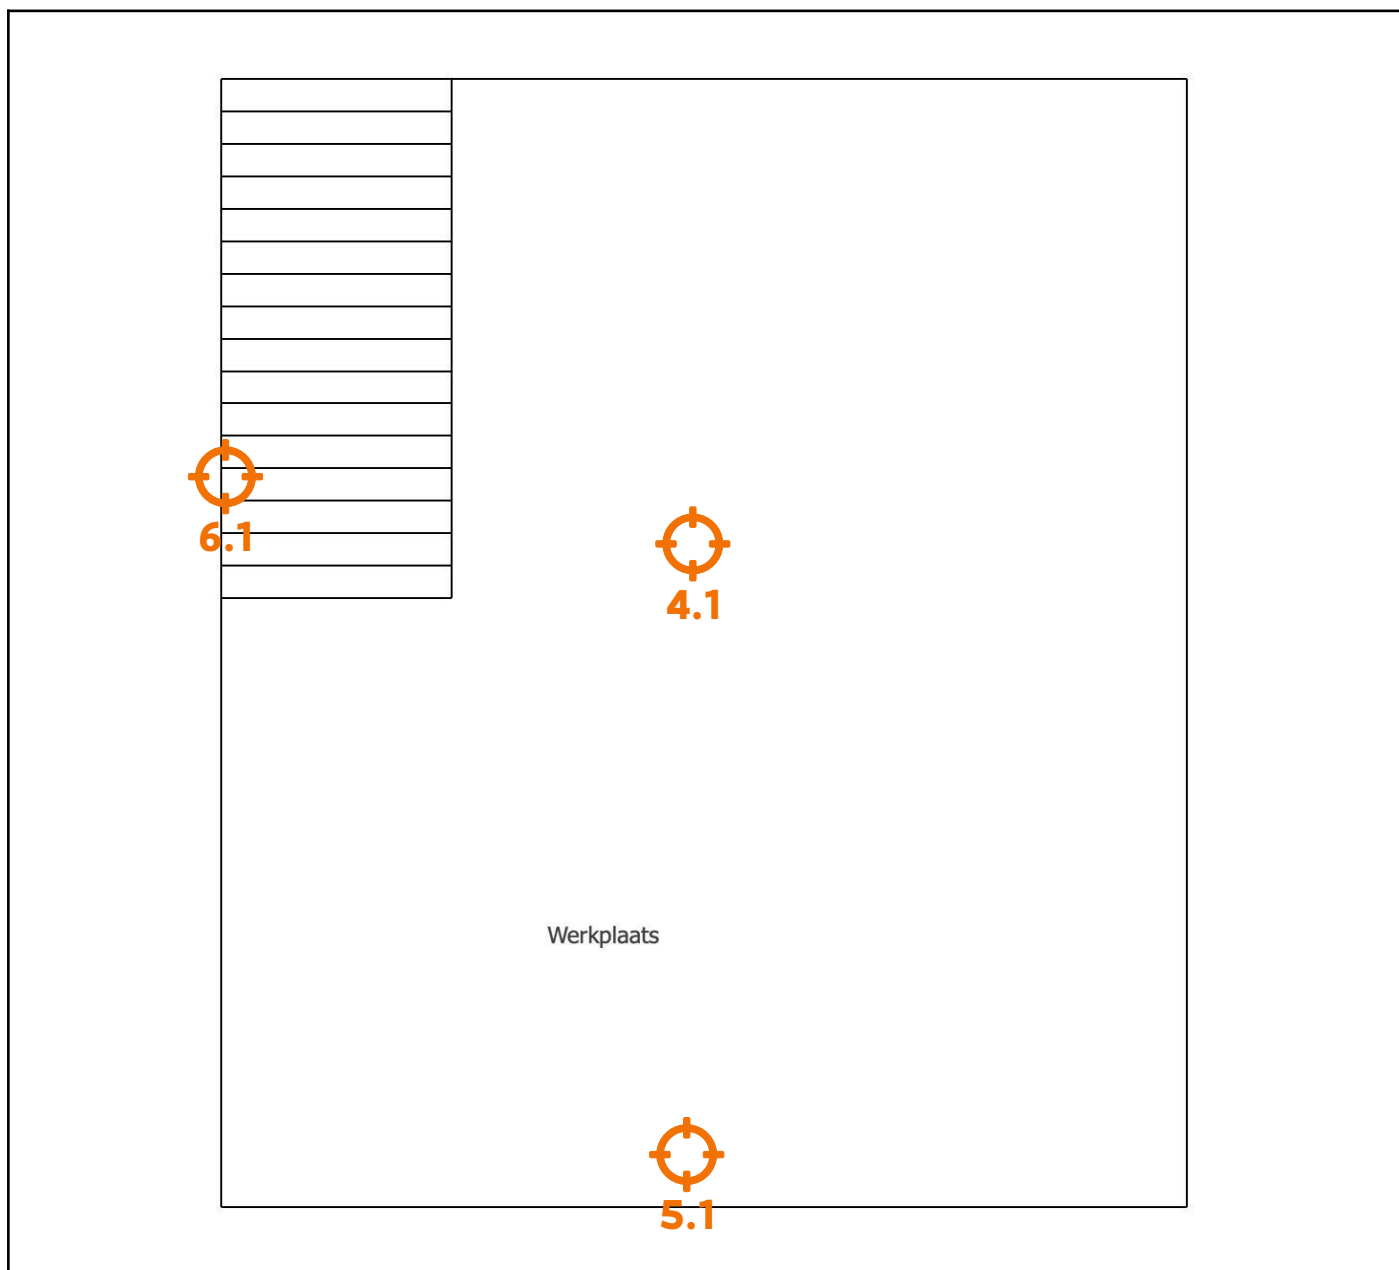
Plan 1.4: grondplan 1ste verdieping

Beschrijving	Type	Actie
4. Harde plaat op de 1ste verdieping	Asbestmateriaal	Verwijderen
4.1 Code: Staal 4 harde platen 1ste verdieping	Puntmonster	-
5. Lambrisering sierhout platen	Asbestmateriaal	Verwijderen
5.1 Code: Staal 1 Lambrisering sierhout	Puntmonster	-

6. Harde plaat aan trap 1ste verdieping	Asbestmateriaal	Verwijderen
6.1 Code: Staal 2 Harde plaat trap 1ste verdieping	Puntmonster	-

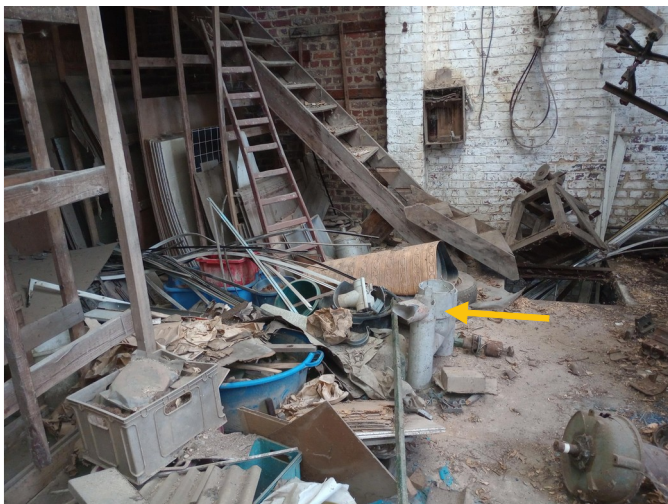
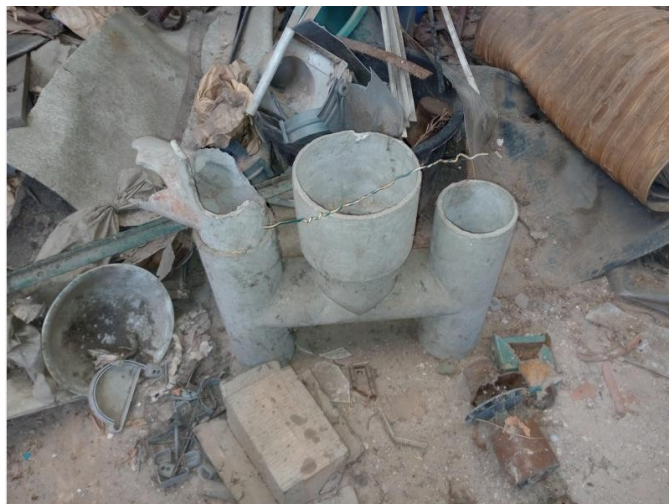
Dringend verwijderen

Eindbeoordeling materiaalrisico	Hoog materiaalrisico en/of hoge kans op vezelvrijgave
---------------------------------	---

Gebondenheid	Categorie 1: hechtgebonden in oorsprong
Asbestsoort (vezeltype)	Crocidoliet aanwezig
Asbestconcentratie	Laag (< 50%)
Afschermingsgraad van het gehele materiaal	Geheel of deels (ook) vrij aan de binnenlucht
Toestand van het materiaal	Matig beschadigd, matig verweerd

Beschrijving	Asbestcement schouwhoed op de grond
Omgeving	Binnen
Primaire drager	HVAC infrastructuur en uitrusting
Asbestmateriaal	Schouwhoed, ventilatiekap (anti-windval)
Bindmiddel van asbestmateriaal	Cement
Gebondenheid op basis van bindmiddel	Hecht
Hoeveelheid (gewicht - aantal)	<ul style="list-style-type: none">• 5,00 kg - 1 stuk
Totaal gewicht	5,00 kg
Eenvoudig bereikbaar	Ja
Bevestigingswijze	<ul style="list-style-type: none">• Los (al dan niet bedekt)
Identificatiemethode	Vaststelling zonder monsternamen

- Zorg voor een veilig beheer. Vermijd het beschadigen van het asbestmateriaal. Controleer de toestand jaarlijks op wijzigingen.
- Verwijder dit asbestmateriaal zo snel mogelijk. Volg de toestand goed op.

- Eenvoudige handelingen: mag via doe-het-zelf of door werknemer(s) met opleidingsattest eenvoudige handelingen
Hechtgebonden toepassing

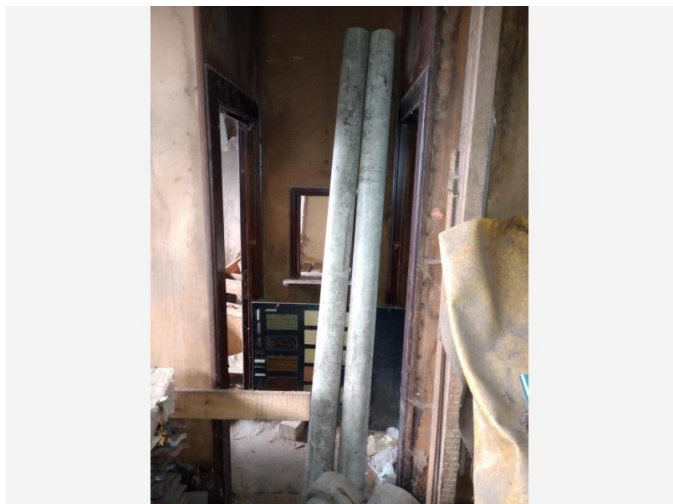
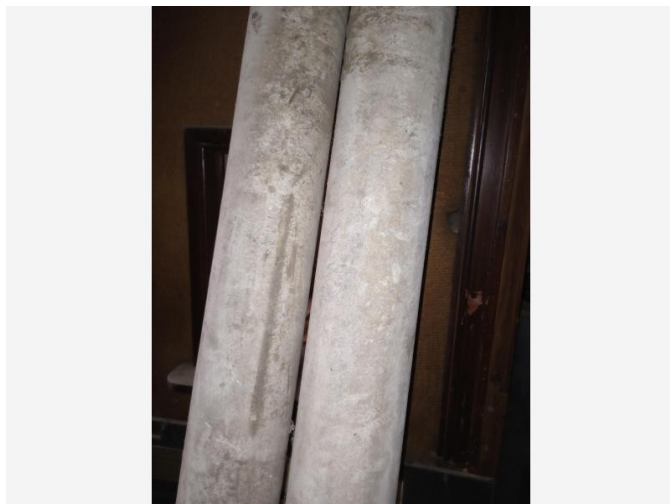
Dringend verwijderen

Eindbeoordeling materiaalrisico	Hoog materiaalrisico en/of hoge kans op vezelvrijgave
---------------------------------	---

Gebondenheid	Categorie 1: hechtgebonden in oorsprong
Asbestsoort (vezeltype)	Crocidoliet aanwezig
Asbestconcentratie	Laag (< 50%)
Afschermingsgraad van het gehele materiaal	Geheel of deels (ook) vrij aan de binnenlucht
Toestand van het materiaal	Matig beschadigd, matig verweerd

Beschrijving	Asbestcement buizen tegen wand
Omgeving	Binnen
Primaire drager	HVAC infrastructuur en uitrusting
Asbestmateriaal	Rookgaskanaal
Bindmiddel van asbestmateriaal	Cement
Gebondenheid op basis van bindmiddel	Hecht
Hoeveelheid (lengte - omtrek - dikte - aantal)	<ul style="list-style-type: none">• 6,00 m - 60,00 cm - 2,00 cm - 1 stuk
Totaal volume	0,072 m ³
Eenvoudig bereikbaar	Ja
Bevestigingswijze	<ul style="list-style-type: none">• Los (al dan niet bedekt)
Identificatiemethode	Vaststelling zonder monsternamen

Destructieve handeling voor identificatie	Nee
Opmerking	2 losse asbestcement staan tegen een wand van de bureau.

- Zorg voor een veilig beheer. Vermijd het beschadigen van het asbestmateriaal. Controleer de toestand jaarlijks op wijzigingen.
- Verwijder dit asbestmateriaal zo snel mogelijk. Volg de toestand goed op.

- Eenvoudige handelingen: mag via doe-het-zelf of door werknemer(s) met opleidingsattest eenvoudige handelingen
Hechtgebonden toepassing

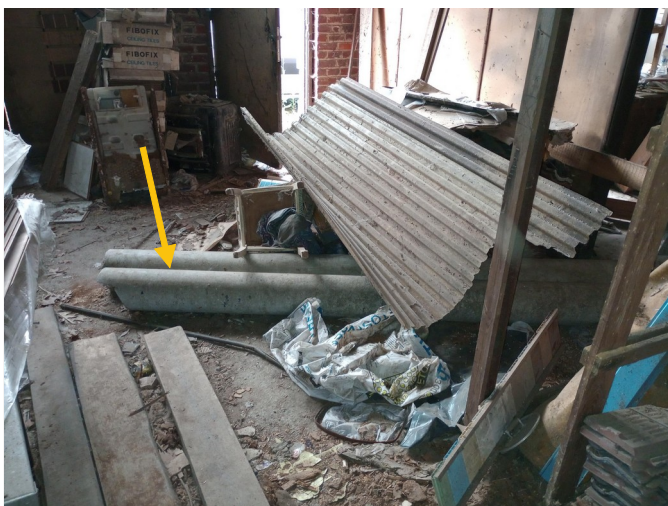
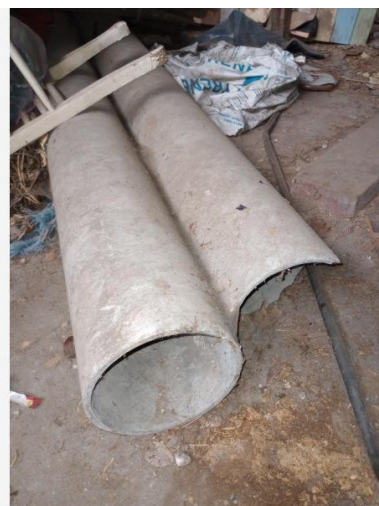
Dringend verwijderen

Eindbeoordeling materiaalrisico	Hoog materiaalrisico en/of hoge kans op vezelvrijgave
---------------------------------	---

Gebondenheid	Categorie 1: hechtgebonden in oorsprong
Asbestsoort (vezeltype)	Crocidoliet aanwezig
Asbestconcentratie	Laag (< 50%)
Afschermingsgraad van het gehele materiaal	Geheel of deels (ook) vrij aan de binnenlucht
Toestand van het materiaal	Matig beschadigd, matig verweerd

Beschrijving	Asbestcement buizen op de grond
Omgeving	Binnen
Primaire drager	HVAC infrastructuur en uitrusting
Asbestmateriaal	Rookgaskanaal
Bindmiddel van asbestmateriaal	Cement
Gebondenheid op basis van bindmiddel	Hecht
Hoeveelheid (lengte - omtrek - dikte - aantal)	<ul style="list-style-type: none">• 8,00 m - 60,00 cm - 2,00 cm - 1 stuk
Totaal volume	0,096 m ³
Eenvoudig bereikbaar	Ja
Bevestigingswijze	<ul style="list-style-type: none">• Los (al dan niet bedekt)
Identificatiemethode	Vaststelling zonder monsternamen

Destructieve handeling voor identificatie	Nee
Opmerking	2 asbestcement die op de grond liggen.

- Zorg voor een veilig beheer. Vermijd het beschadigen van het asbestmateriaal. Controleer de toestand jaarlijks op wijzigingen.
- Verwijder dit asbestmateriaal zo snel mogelijk. Volg de toestand goed op.

- Eenvoudige handelingen: mag via doe-het-zelf of door werknemer(s) met opleidingsattest eenvoudige handelingen
Hechtgebonden toepassing

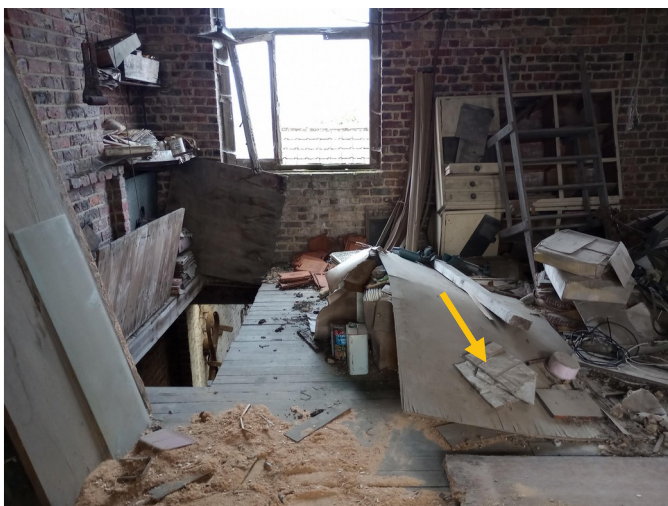
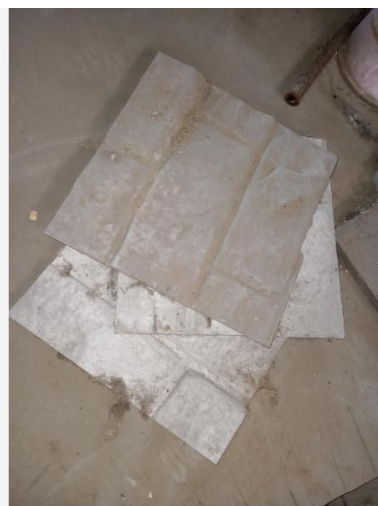
Verwijderen

Eindbeoordeling materiaalrisico	Verhoogd materiaalrisico en/of verhoogde kans op vezelvrijgave
---------------------------------	--

Gebondenheid	Categorie 1: hechtgebonden in oorsprong
Asbestsoort (vezeltype)	Alleen chrysotiel
Asbestconcentratie	Laag (< 50%)
Afschermingsgraad van het gehele materiaal	Geheel of deels (ook) vrij aan de binnenlucht
Toestand van het materiaal	Matig beschadigd, matig verweerd

#	Type	Referentie	Resultaat
4.1	Puntmonster	Staal 4 harde platen 1ste verdieping	Chrysotiel

Beschrijving	Harde plaat op de 1ste verdieping
Omgeving	Binnen
Primaire drager	Vloer
Asbestmateriaal	Dak- en gevelbekleding - Plaat
Bindmiddel van asbestmateriaal	Cement
Gebondenheid op basis van bindmiddel	Hecht
Hoeveelheid (oppervlakte - dikte - aantal)	• 3,00 m ² - 2,00 cm - 1 stuk
Totaal volume	0,06 m ³

Eenvoudig bereikbaar	Ja
Bevestigingswijze	<ul style="list-style-type: none">• Los (al dan niet bedekt)
Identificatiemethode	Vaststelling met monstername
Destructieve handeling voor identificatie	Nee
Opmerking	Harde platen op de grond op de 1ste verdieping.

- Zorg voor een veilig beheer. Vermijd het beschadigen van het asbestmateriaal. Controleer de toestand jaarlijks op wijzigingen.
- Verwijder dit asbestmateriaal zo snel mogelijk. Volg de toestand goed op.

- Eenvoudige handelingen: mag via doe-het-zelf of door werknemer(s) met opleidingsattest eenvoudige handelingen
Hechtgebonden toepassing

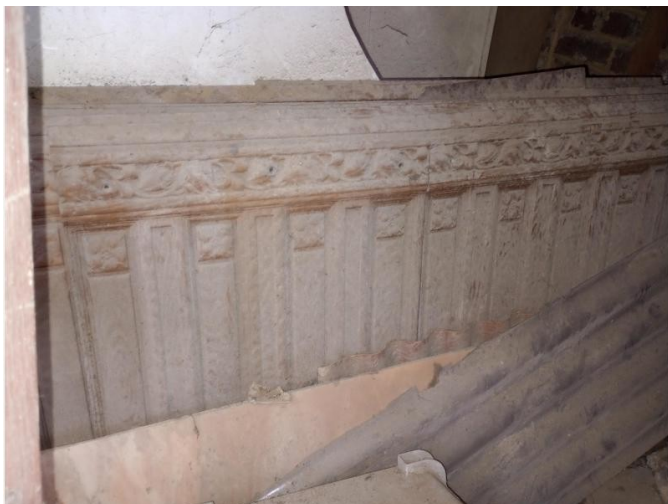
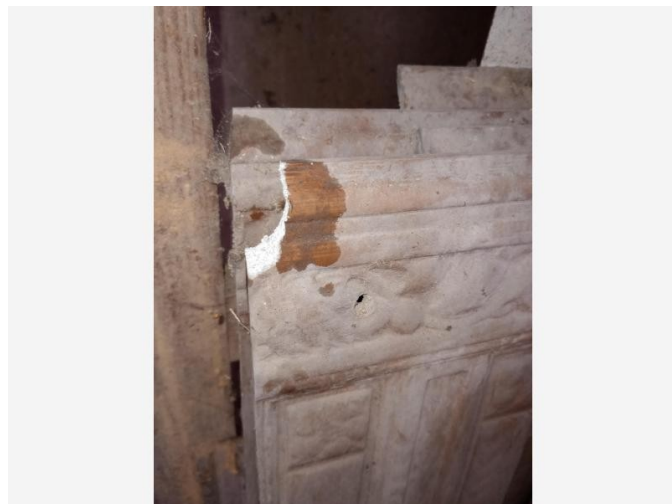
Verwijderen

Eindbeoordeling materiaalrisico	Verhoogd materiaalrisico en/of verhoogde kans op vezelvrijgave
---------------------------------	--

Gebondenheid	Categorie 1: hechtgebonden in oorsprong
Asbestsoort (vezeltype)	Alleen chrysotiel
Asbestconcentratie	Laag (< 50%)
Afschermingsgraad van het gehele materiaal	Geheel of deels (ook) vrij aan de binnenlucht
Toestand van het materiaal	Matig beschadigd, matig verweerd

#	Type	Referentie	Resultaat
5.1	Puntmonster	Staal 1 Lambrisering sierhout	Chrysotiel

Beschrijving	Lambrisering sierhout platen
Omgeving	Binnen
Primaire drager	Binnenwand
Asbestmateriaal	Dak- en gevelbekleding - Plaat
Bindmiddel van asbestmateriaal	Cement
Gebondenheid op basis van bindmiddel	Hecht
Hoeveelheid (oppervlakte - dikte - aantal)	• 20,00 m ² - 2,00 cm - 1 stuk
Totaal volume	0,40 m ³

Eenvoudig bereikbaar	Ja
Bevestigingswijze	<ul style="list-style-type: none">• Los (al dan niet bedekt)
Identificatiemethode	Vaststelling met monstername
Destructieve handeling voor identificatie	Nee
Opmerking	Losse lambrisering sierhout platen staan gestockeerd op de 1ste verdieping.

- Zorg voor een veilig beheer. Vermijd het beschadigen van het asbestmateriaal. Controleer de toestand jaarlijks op wijzigingen.
- Verwijder dit asbestmateriaal zo snel mogelijk. Volg de toestand goed op.

- Eenvoudige handelingen: mag via doe-het-zelf of door werknemer(s) met opleidingsattest eenvoudige handelingen
Hechtgebonden toepassing

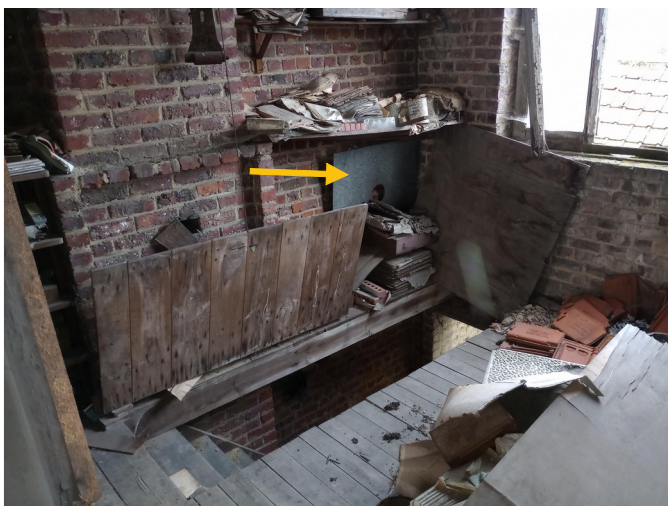
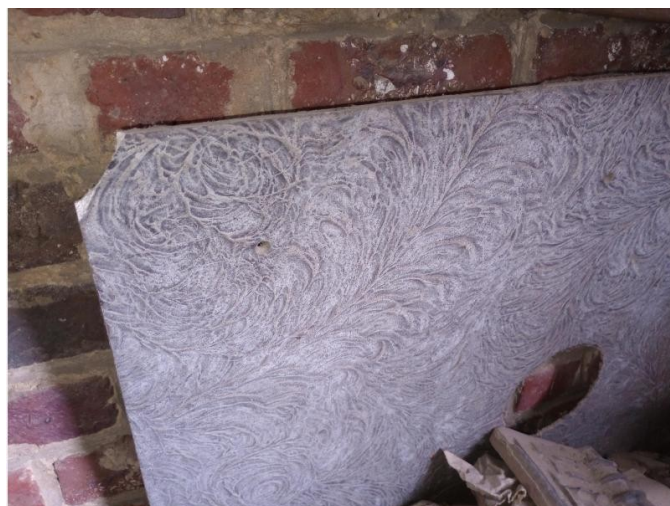
Verwijderen

Eindbeoordeling materiaalrisico	Verhoogd materiaalrisico en/of verhoogde kans op vezelvrijgave
---------------------------------	--

Gebondenheid	Categorie 1: hechtgebonden in oorsprong
Asbestsoort (vezeltype)	Alleen chrysotiel
Asbestconcentratie	Laag (< 50%)
Afschermingsgraad van het gehele materiaal	Geheel of deels (ook) vrij aan de binnenlucht
Toestand van het materiaal	Matig beschadigd, matig verweerd

#	Type	Referentie	Resultaat
6.1	Puntmonster	Staal 2 Harde plaat trap 1ste verdieping	Chrysotiel

Beschrijving	Harde plaat aan trap 1ste verdieping
Omgeving	Binnen
Primaire drager	Vloer
Asbestmateriaal	Dak- en gevelbekleding - Plaat
Bindmiddel van asbestmateriaal	Cement
Gebondenheid op basis van bindmiddel	Hecht
Hoeveelheid (oppervlakte - dikte - aantal)	• 2,00 m ² - 2,00 cm - 1 stuk
Totaal volume	0,04 m ³

- Zorg voor een veilig beheer. Vermijd het beschadigen van het asbestmateriaal. Controleer de toestand jaarlijks op wijzigingen.
- Verwijder dit asbestmateriaal zo snel mogelijk. Volg de toestand goed op.

- Eenvoudige handelingen: mag via doe-het-zelf of door werknemer(s) met opleidingsattest eenvoudige handelingen
Hechtgebonden toepassing

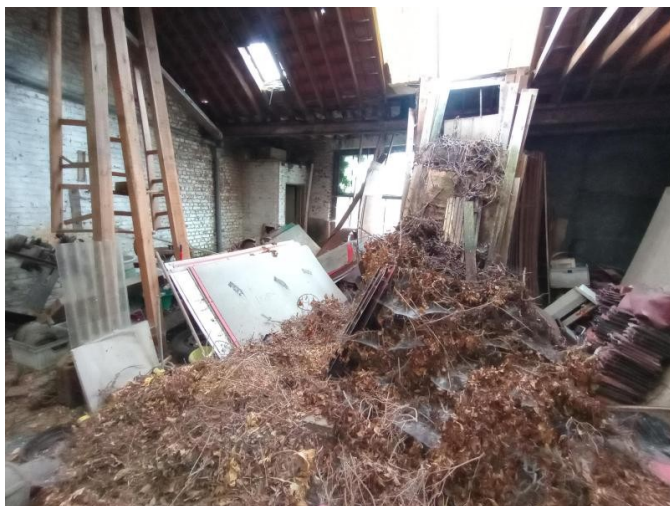
Situeringfoto

Tijdelijke beperking

Reden: Materiaal in opslag

Uitleg van de asbestdeskundige: Het magazijn staat nog vol met materiaal gestockeerd. Hierdoor is het niet mogelijk om alles grondig te inspecteren. Het magazijn zal niet op korte termijn opgeruimd zijn.

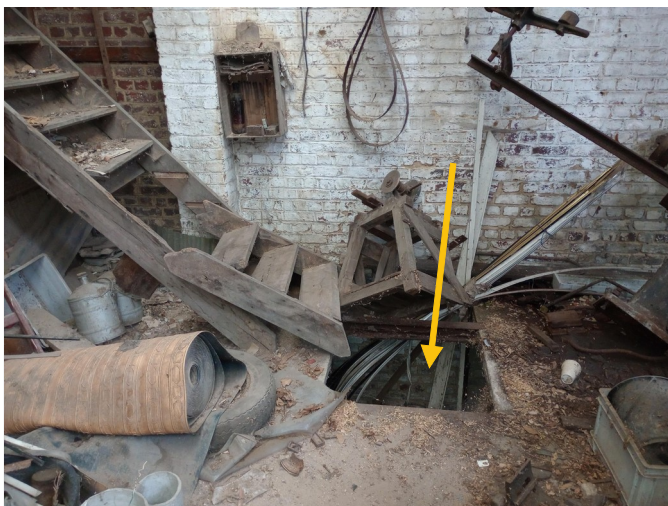
Situeringfoto

Permanente beperking

Reden: Materiaal in opslag

Uitleg van de asbestdeskundige: Het magazijn staat nog vol gestockeerd met materiaal. Dit materiaal zal niet op korte termijn weg zijn, waardoor toegang tot de kelder niet mogelijk is. De toestand om in de kelder te geraken is niet veilig.

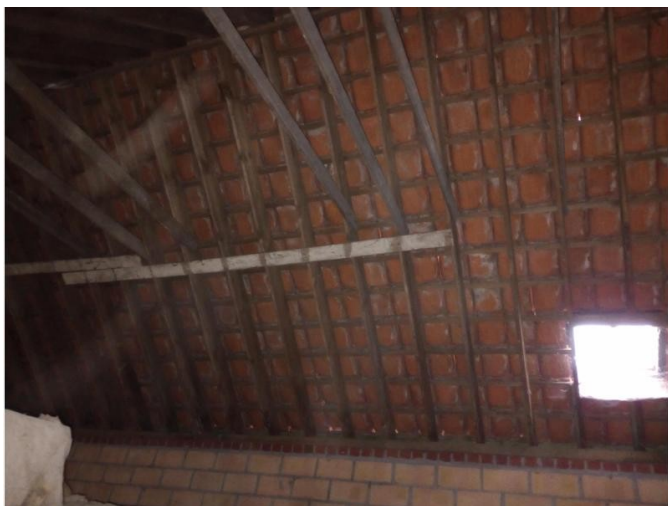
Vrije foto

De dakpannen op het dak zijn zichtbaar vanaf de binnenkant van het gebouw. Geen asbesthoudende onderdak platen aanwezig.

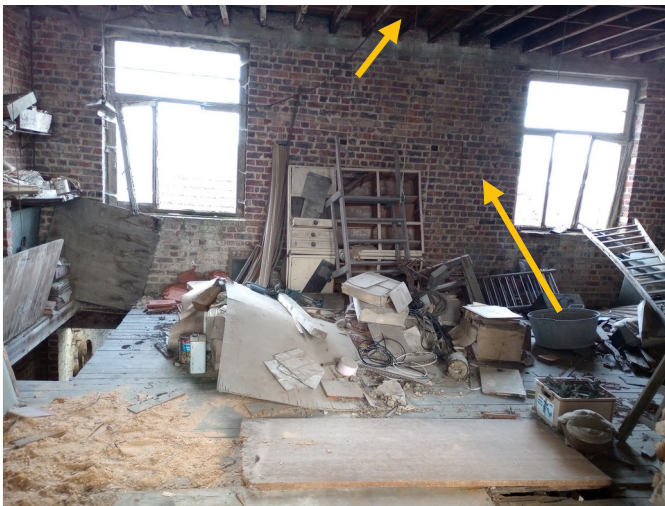
Vrije foto

Geen pleisterwerk aanwezig op de muren en plafond van het gebouw.

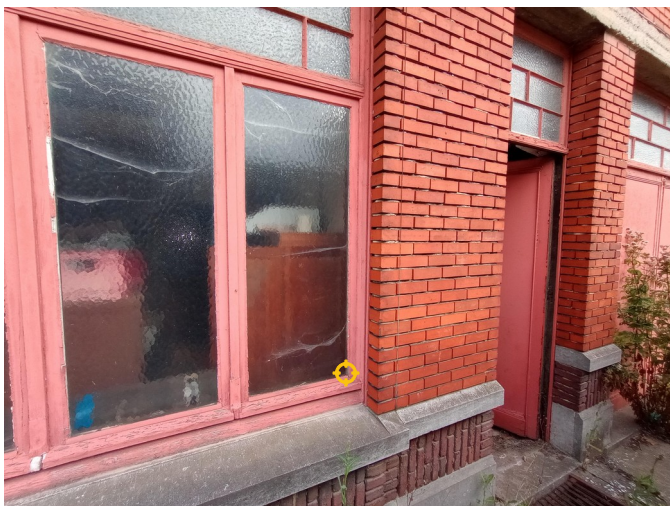
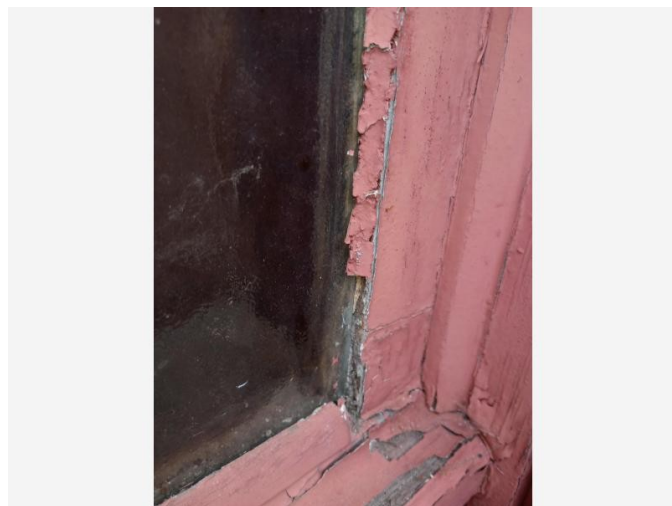
Fiche 11: Mastiek ramen voorgevel

Geen asbest

#	Type	Referentie	Resultaat
11.1	Puntmonster	Staal 3 Mastiek ramen	Geen asbest

Beschrijving	Mastiek ramen voorgevel
Omgeving	Buiten
Primaire drager	Wandopening verticaal (raam, deur, ...)
Bindmiddel van materiaal	Kitten, mastiek, pasta
