Asbestinventarisatietest

Middelloopstraat 12, 9690 Kluisbergen

Attestnummer : 20240129-000220.000
Uitgegeven op : 29.01.2024
Geldig tot : 29.01.2029

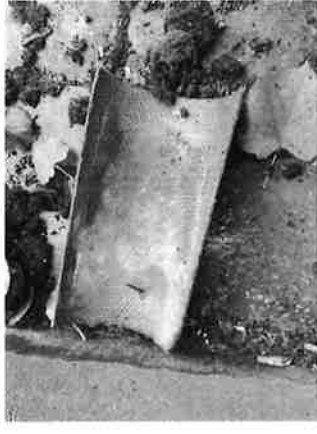
Fiche 1: Stuk asbestcement golfplaat

Asbestmateriaal - afvalstof

Beschrijving	Stuk asbestcement golfplaat
Type afvalstof	Betreft: stock-voorraad of gedemonteerde asbestmaterialen
Aanwezige resten	Stuk asbestcement golfplaat op de grond.
Omgeving	Buiten
Primaire drager	Puin of gemengde grond en stenen (geen bodem)
Asbestmaterialen	<ul style="list-style-type: none">Dak- en gevelbekleding - Golfplaat
Bindmiddel van asbestmateriaal	Cement
Gebondenheid op basis van bindmiddel	Hecht
Hoeveelheid (gewicht - aantal)	<ul style="list-style-type: none">0.50 kg - 1 stuk
Totaal gewicht	0.50 kg
Eenvoudig bereikbaar	Ja
Identificatiemethode	Vaststelling zonder monstername

- Verwijder het asbestafval.

- Eenvoudige handelingen: mag via doe-het-zelf of door werknemers (met opleidingsattest eenvoudige handelingen)
Hechtgebonden toepassing

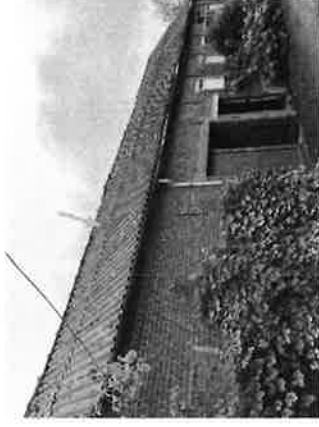
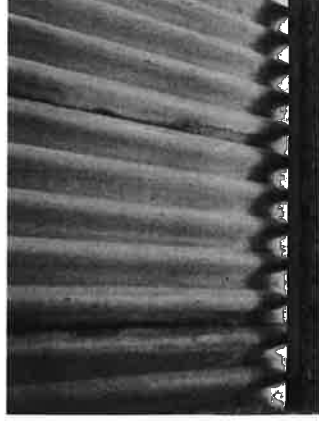
Fiche 2: Asbestcement golfplaten dak loods straatzijde

Het asbestmateriaal valt onder de mijnpaai van 2034.

Hoog materiaalisico en/of hoge kans op vezelvrijgave

Gebondenheid	Categorie I: hechtgebonden in oorsprong
Asbestsoort (vezeltype)	Crocidoliet aanwezig
Asbestconcentratie	Laag (< 50%)
Afschermingsgraad van het gehele materiaal	Geheel of deels (look) vrij aan de binnenlucht
Toestand van het materiaal	Matig beschadigd, matig verweerd

Beschrijving	Asbestcement golfplaten dak loods straatzijde
Omgeving	Grenst aan binnen- en buitenlucht
Primaire drager	Schuin dak
Asbestmateriaal	Dak- en gevelbekleding - Golfplaat
Bindmiddel van asbestmateriaal	Cement
Gebondenheid op basis van bindmiddel	Hecht
Hoeveelheid (oppervlakte - aantal)	• 200,00 m ² - 1 stuk
Totale oppervlakte	200,00 m ²

Asbestcement: golfplaten op de loods en stallen langs de straatzijde

- Zorg voor een veilig beheer. Vermijd het beschadigen van het asbestmateriaal. Controleer de toestand jaarlijks op wijzigingen.
- Verwijder dit asbestmateriaal zo snel mogelijk. Volg de toestand goed op.
- Hemelwater dat afspoelt van asbestcement daken of gevels kan asbestdeeltjes bevatten. Gebruik het enkel voor gesloten circuits (bv. spoelen toiletten). Reinig na het vervangen van het dak of de gevel de dakgoten en regenwaterput of -ton om asbesthoudend sediment of slib te verwijderen

- Eenvoudige handelingen: mag via doe-het-zelf of door werknemers) met opleidingsattest eenvoudige handelingen
Hechtgebonden toepassing.
Gezien de grootte van het dak is het aangeraden om deze asbestcement golfplaten te laten verwijderen door een dakwerker of aannemer met het opleidingsattest eenvoudige handelingen.

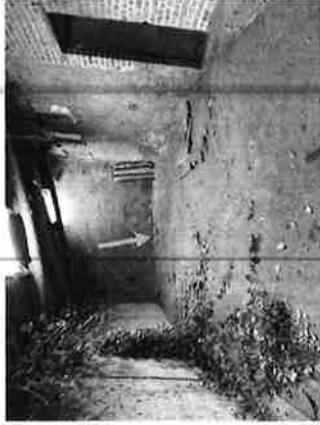
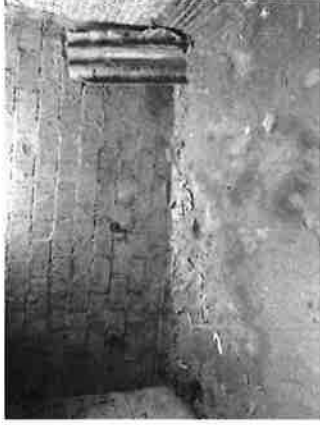
Fiche 3: Kapotte asbestcement golfplaat

Beschrijving	Kapotte asbestcement golfplaat
Type afvalstof	Betreeft: resten (contaminatie) van verwerking of beschadiging
Type resten (contaminatie)	<ul style="list-style-type: none">• Stukken, fragmenten (los, opliggend)• Stukken, fragmenten (vermengd in materiaal)
Besmette materialen	<ul style="list-style-type: none">• Bodem
Bron van de resten	Beschadigde asbestcement golfplaten.
Omgeving	Binnen
Primaire drager	Schuin dak
Gebondenheid resten	Niet hecht
Hoeveelheid (gewicht - aantal)	<ul style="list-style-type: none">• 20,00 kg - 1 stuk
Totaal gewicht	20,00 kg
Eenvoudig bereikbaar	Ja
Identificatiemethode	Vaststelling zonder monstername

- Scherm in afwachting van verwijdering het asbestafval af van luchtstromingen en verstoring; bijvoorbeeld door het te verpakken, te fixeren, af te dekken, signalisatie - afbakening aan te brengen,
- Sluit de ruimte luchtdicht af en vermijd het betreden van de ruimte in afwachting van verwijdering.

- Eenvoudige handelingen; enkel door erkend asbestverwijderaar
Hechtgebonden toepassing in slechte staat

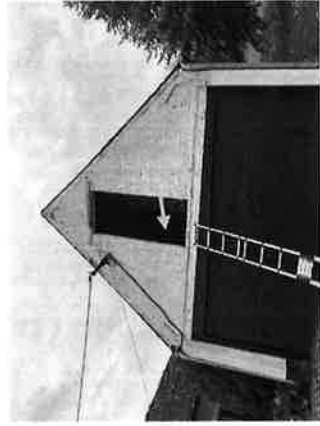
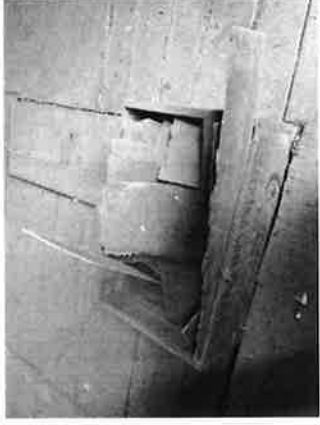
Fiche 4: Resten asbestcement leien

Beschrijving	Resten asbestcement leien
Type afvalstof	Betreft: stock-voorraad of gedemonteerde asbestmaterialen
Aanwezige resten	Resten asbestcement leien op de zolder boven de garage.
Omgeving	Binnen
Primaire drager	Schuin dak
Asbestmaterialen	<ul style="list-style-type: none">• Dak- en gevelbekleding - Lei, shingle
Bindmiddel van asbestmateriaal	Cement
Gebondenheid op basis van bindmiddel	Hecht
Hoeveelheid (gewicht - aantal)	<ul style="list-style-type: none">• 10.00 kg - 1 stuk
Totaal gewicht	10,00 kg
Eenvoudig bereikbaar	Ja
Identificatiemethode	Vaststelling zonder monstername

- Scherm in afwachting van verwijdering het asbestafval af van luchtstromingen en verstoring; bijvoorbeeld door het te verpakken, te fixeren, af te dekken, signalisatie - afbakening aan te brengen, ...
- Verwijder het asbestafval.

- Eenvoudige handelingen: mag via doe-het-zelf of door werknemer(s) met opleidingsattest eenvoudige handelingen
- Hechtgebonden toepassing.

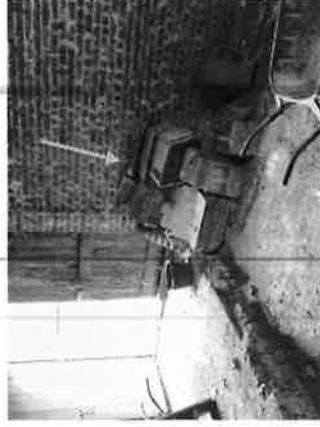
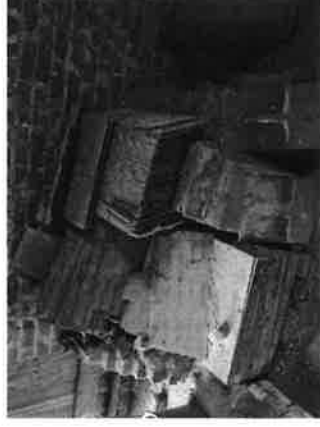
Fiche 5: Asbestcement leien loods straatzijde

Beschrijving	Asbestcement leien loods straatzijde
Type afvalstof	Betreft: stock-voorraad of gedemonteerde asbestmaterialen
Aanwezige resten	Opslag van reserve asbestrestrem leien.
Omgeving	Binnen
Primaire drager	Schuin dak
Asbestmaterialen	<ul style="list-style-type: none">• Dak- en gevelbekleding - Lei, shingle
Bindmiddel van asbestmateriaal	Cement
Gebondenheid op basis van bindmiddel	Hecht
Hoeveelheid (gewicht - aantal)	<ul style="list-style-type: none">• 100,02 kg - 1 stuk
Totaal gewicht	100,02 kg
Eenvoudig bereikbaar	/a
Identificatiemethode	Vaststelling zonder monstername

- Scherm in afwachting van verwijdering het asbestafval af van luchtstromingen en verstoring; bijvoorbeeld door het te verpakken, te fixeren, af te dekken, signalisatie - afbakening aan te brengen, ...
- Verwijder het asbestafval.

- Eenvoudige handelingen: mag via doe-het-zelf of door werknemers met opleidingsattest eenvoudige handelingen
Hechtgebonden toepassing

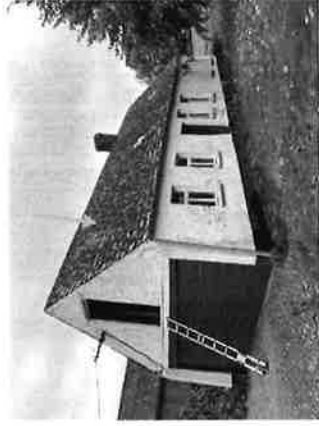
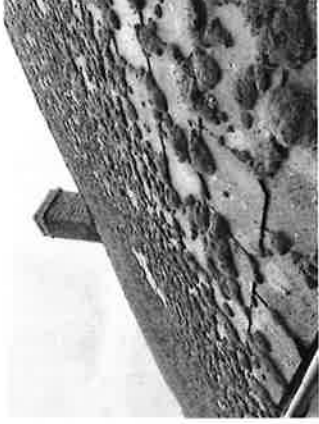
Fiche 6: Asbestcement leien dak garage & werkplaats

Hoog materiaalisico en/of hoge kans op vezelvrijgave

Matig beschadigd, matig verweerd

Asbestcement leien dak garage & werkplaats

Het asbestmateriaal valt onder de mijkpaal van 2034.

- Zorg voor een veilig beheer. Vermijd het beschadigen van het asbestmateriaal. Controleer de toestand jaarlijks op wijzigingen.
- Verwijder dit asbestmateriaal zo snel mogelijk. Volg de toestand goed op.
- Hemelwater dat afspoelt van asbestcement daken of gevels kan asbestdeeltjes bevatten. Gebruik het enkel voor gesloten circuits (bv. spoelen toiletten). Reinig na het vervangen van het dak of de gevel de dakgoten en regenwaterput of -ton om asbesthoudend sediment of slib te verwijderen

- Eenvoudige handelingen: mag via doe-het-zelf of door werknemers met opleidingsattest eenvoudige handelingen
Hechtgebonden toepassing.
Gezien de grootte van het dak is het aangeraden om deze asbestcement leien te laten verwijderen door een dakwerker of aannemer met het opleidingsattest eenvoudige handelingen.

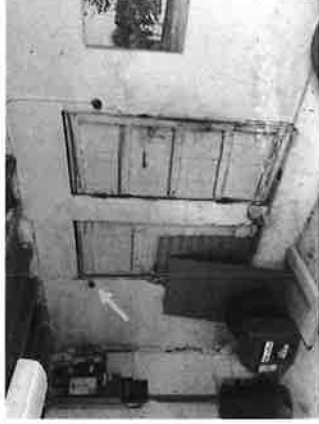
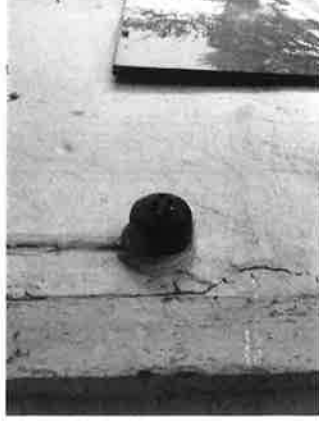
Fiche 7: Bakeliet stopcontacten & schakelaars in de garage

Het asbestmateriaal valt onder de mijlpaal van 2040.

Eindboordeling materiaalisico Verhoogd materiaalisico en/of verhoogde kans op vezelvrijgave

Opmerking Verspreid over alle gebouwen op het perceel zijn bakeliet stopcontacten en schakelaars aanwezig

Toestand van het materiaal Licht beschadigd, licht verweerd, intact materiaal type Pical – asbestboard of categorie III 'gebondenheid'

- Zorg voor een veilig beheer: Vermijd het beschadigen van het asbestmateriaal. Controleer de toestand jaarlijks op wijzigingen.

- Eenvoudige handelingen: mag via doe-het-zelf of door werknemers met opleidingsattest eenvoudige handelingen
Hechtgebonden toepassing

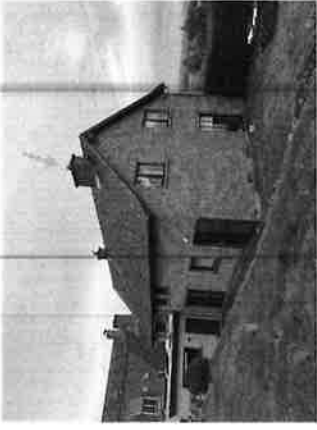
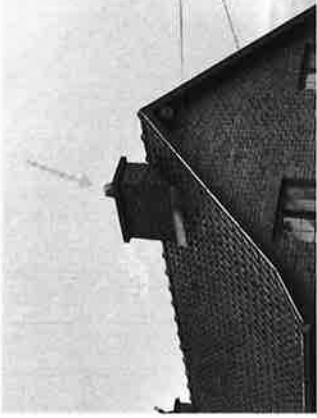
Fiche 8: Asbestcement rookgaskanaal

Het asbestmateriaal valt onder de mijkpaal van 2034.

Eindbeoordeling materiaalarisico Verhoogd materiaalarisico en/of verhoogde kans op vezelrijgave

- Zorg voor een veilig beheer. Vermijd het beschadigen van het asbestmateriaal. Controleer de toestand jaarlijks op wijzigingen.
- Verwijder dit asbestmateriaal zo snel mogelijk. Volg de toestand goed op.

- Eenvoudige handelingen: mag via de-het-zelf of door werknemers) met opleidingsattest eenvoudige handelingen
Hechtgebonden toepassing. Dit rookgaskanaal is mobiel te verwijderen zonder het te breken, daarom is het aan te raden om deze te laten verwijderen door een dakwerker of aannemer met het opleidingsattest eenvoudige handelingen.

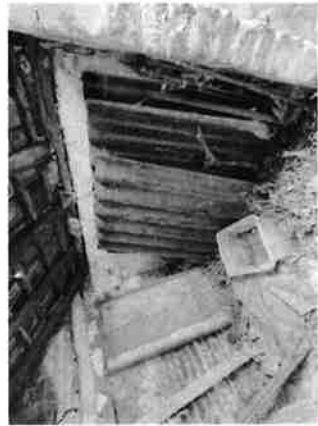
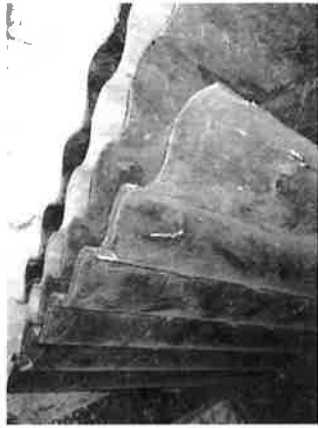
Fiche 9: Losse asbestcement golfplaten

Het asbestmateriaal valt onder de mijlpaal van 2040.

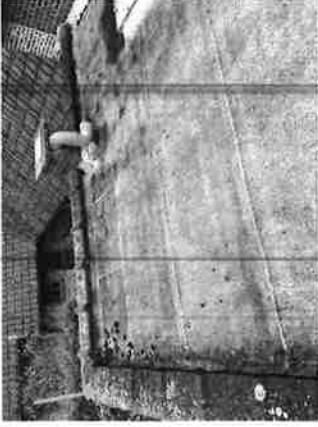
Fiche 13: Dekstenen niet asbesthoudend

De dekstenen op het plat dak van de keuken, zijn van beton, niet asbesthoudend.

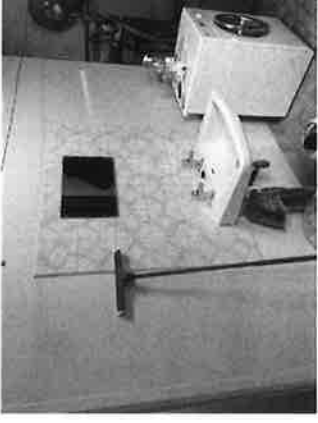
Fiche 14: Tegelijm wandtegels

Mogelijk zijn de wandtegels aan de muur bevestigd met asbesthoudende tegelijm. Dit moet verder onderzocht worden bij verwijdering van de wandtegels.

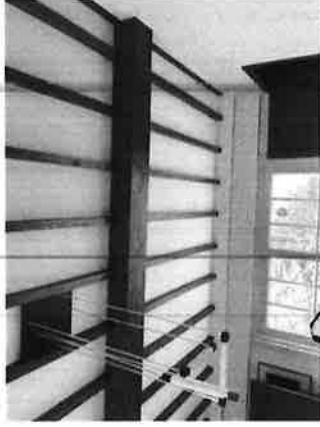
Fiche 17: Vals plafond gyproc

Vals plafond in de woning afgewerkt met gipsplaten of hout.

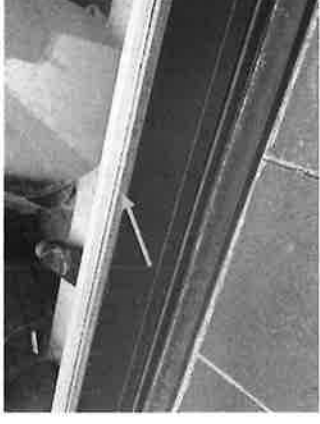
Fiche 18: Ramen met soepele kit

Geen asbesthoudende mastiek aanwezig op de ramen in de woning.
