Asbestinventarisatetest

Spinstersstraat 86, 9600 Ronse

Attestnummer : 20240724-000231.000

Uitgegeven op : 24.07.2024

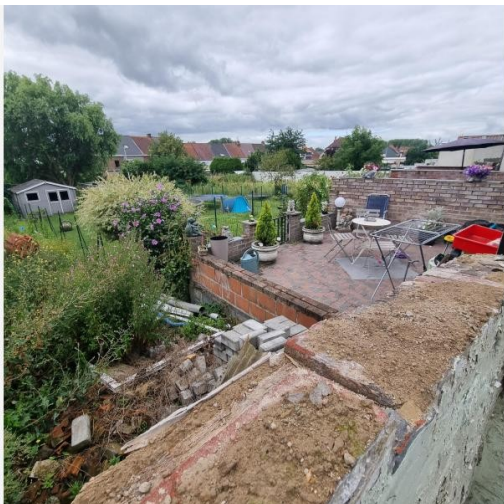
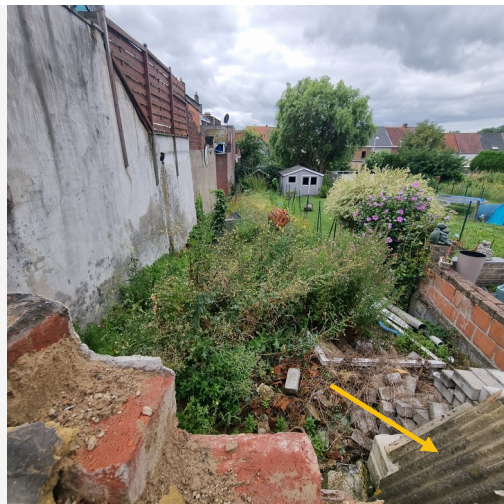
1. Golfplaat tuin

Asbestmateriaal

Het asbestmateriaal valt onder de mijlpaal van 2040.

Beschrijving	Golfplaat tuin
Type afvalstof	Betreft resten (contaminatie) van verwerking of beschadiging
Type resten (contaminatie)	<ul style="list-style-type: none">• Stukken, fragmenten (los, opliggend)
Besmette materialen	<ul style="list-style-type: none">• Geen (er is geen vermenging met ander materiaal)
Bron van de resten	Bron van de resten is niet meer aanwezig
Omgeving	Buiten
Primaire drager	Bodem
Gebondenheid resten	Hecht
Hoeveelheid (gewicht - aantal)	<ul style="list-style-type: none">• 5,80 kg - 1 stuk
Totaal gewicht	5,80 kg
Eenvoudig bereikbaar	Ja
Identificatiemethode	Vaststelling zonder monsternamen

Dringend verwijderen

- Verwijder het asbestafval.

- Eenvoudige handelingen: mag via doe-het-zelf of door werknemer(s) met opleidingsattest eenvoudige handelingen
Draag de nodige beschermingsmiddelen tijdens het verwijderen. Het afval kan afgesloten worden afgevoerd naar containerpark.

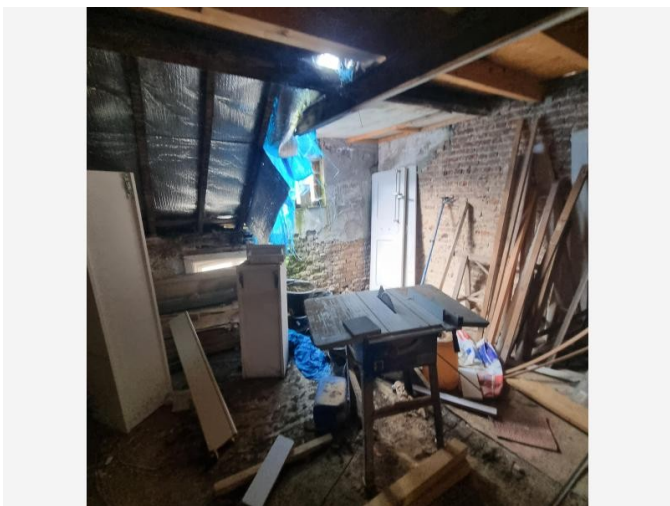
Situeringfoto

Reden: Het onderzoek kan niet uitgevoerd worden binnen de bepalingen van de Welzijnswet

Uitleg van de asbestdeskundige: => De woning staat helemaal vol met bouw materiaal

=> zeer gevaarlijke situaties omdat de houtenroostering stuk is, daarnaast is ook het plafond/dak van de veranda volledig ingevallen

=> geen toegang tot de tuin, het muurtje is vergrendeld met een deur die vastzitt door de kapotte muur, er komen ook stenen naar beneden dus kan er geen ladder geplaatst worden.

=> de trap naar het zolderverdiep is niet vast, staat ook volledig schuin in het gat. Het is ook niet veilig door de kapotte houtenroostering om een eigen ladder te plaatsen.

=> geen toegang tot de kelder door aanwezig bouwmaterialen, alsook de trap die besmeurd is met bouwafval

=> de achterzijde van het dak van de woning is ook beschadigd

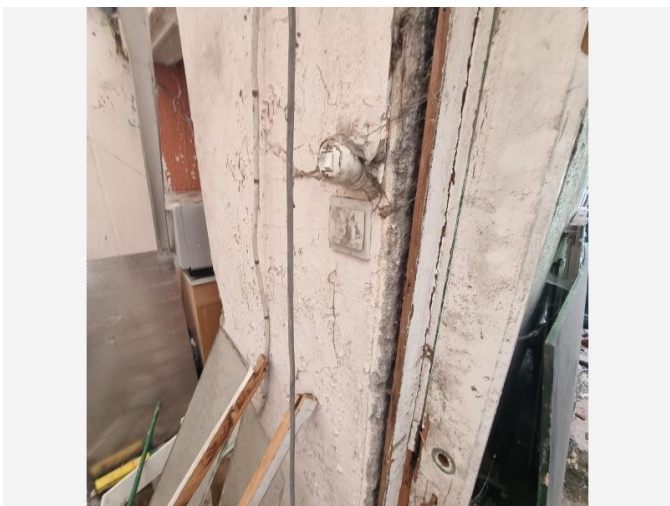
Vrije foto

In de woning zijn er op verschillende plaatsen bakelieten stopcontacten en schakelaars aanwezig. Wees aandachtig bij het verwijderen van de toepassing dat deze asbestverdachte materialen zijn.

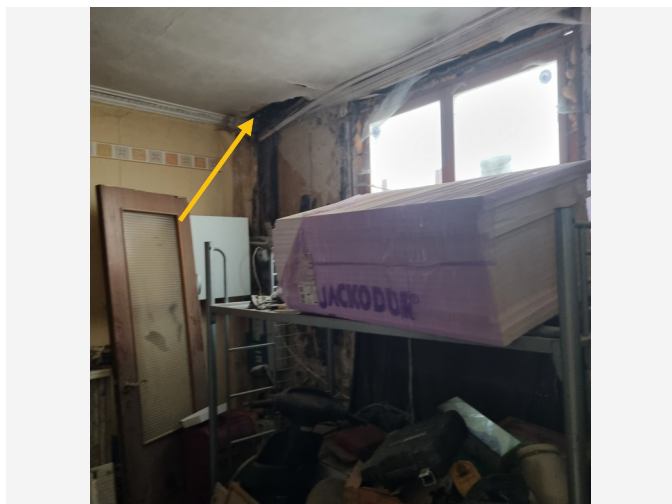
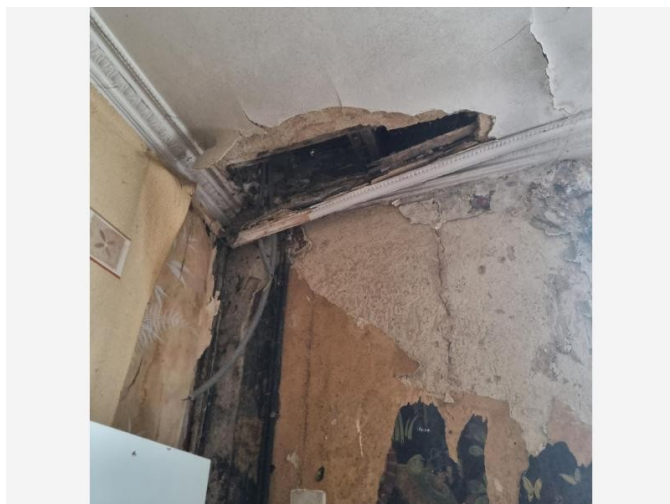
Fiche 4: Pleisterwerk Plafond

Geen asbest

#	Type	Referentie	Resultaat
4.1	Mengmonster	MM02	Geen asbest

Beschrijving	Pleisterwerk Plafond
Omgeving	Binnen
Primaire drager	Plafond
Bindmiddel van materiaal	Gips - kalk
Gebondenheid op basis van bindmiddel	Niet-hechtgebonden
Hoeveelheid (oppervlakte - dikte - aantal)	• 40,00 m ² - 1,00 cm - 1 stuk
Totaal volume	0,40 m ³
Identificatiemethode	Vaststelling met monsternamen
Destructieve handeling voor identificatie	Nee
Opmerking	Doordat de woning een bouwverf is werd er op verschillende plaatsen waar mogelijk een staal genomen. Stooklokaal:

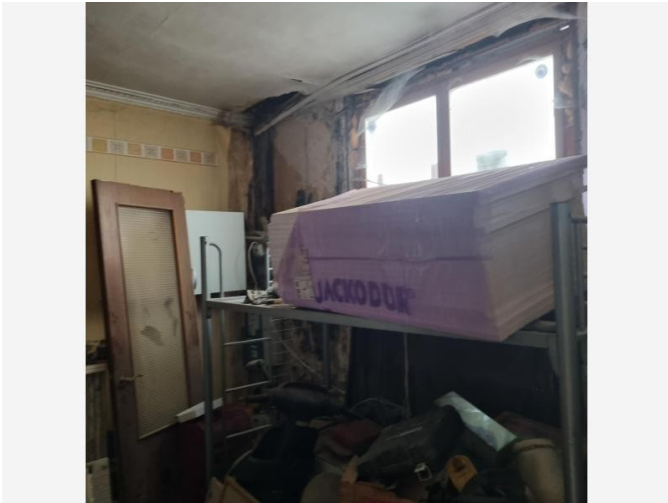
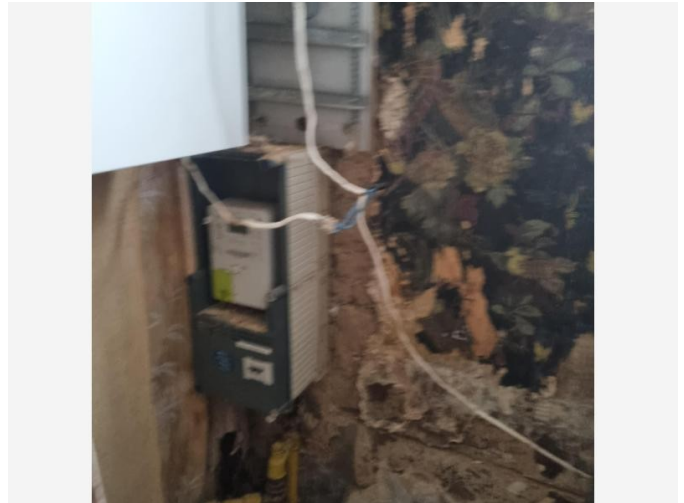
Geen asbest

#	Type	Referentie	Resultaat
5.1	Mengmonster	MM01	Geen asbest

Beschrijving	Pleisterwerk Muur
Omgeving	Binnen
Primaire drager	Binnenwand
Bindmiddel van materiaal	Gips - kalk
Gebondenheid op basis van bindmiddel	Niet-hechtgebonden
Hoeveelheid (oppervlakte - dikte - aantal)	• 80,00 m ² - 1,00 cm - 1 stuk
Totaal volume	0,80 m ³
Identificatiemethode	Vaststelling met monsternamen
Destructieve handeling voor identificatie	Nee
Opmerking	Doordat de woning een bouwverf is werd er op verschillende plaatsen waar mogelijk een staal genomen.
