Asbestinventarisatetest

Geraardsbergsestraat 100, 9400 Ninove

Attestnummer : 20230518-000161.000

Uitgegeven op : 18.05.2023

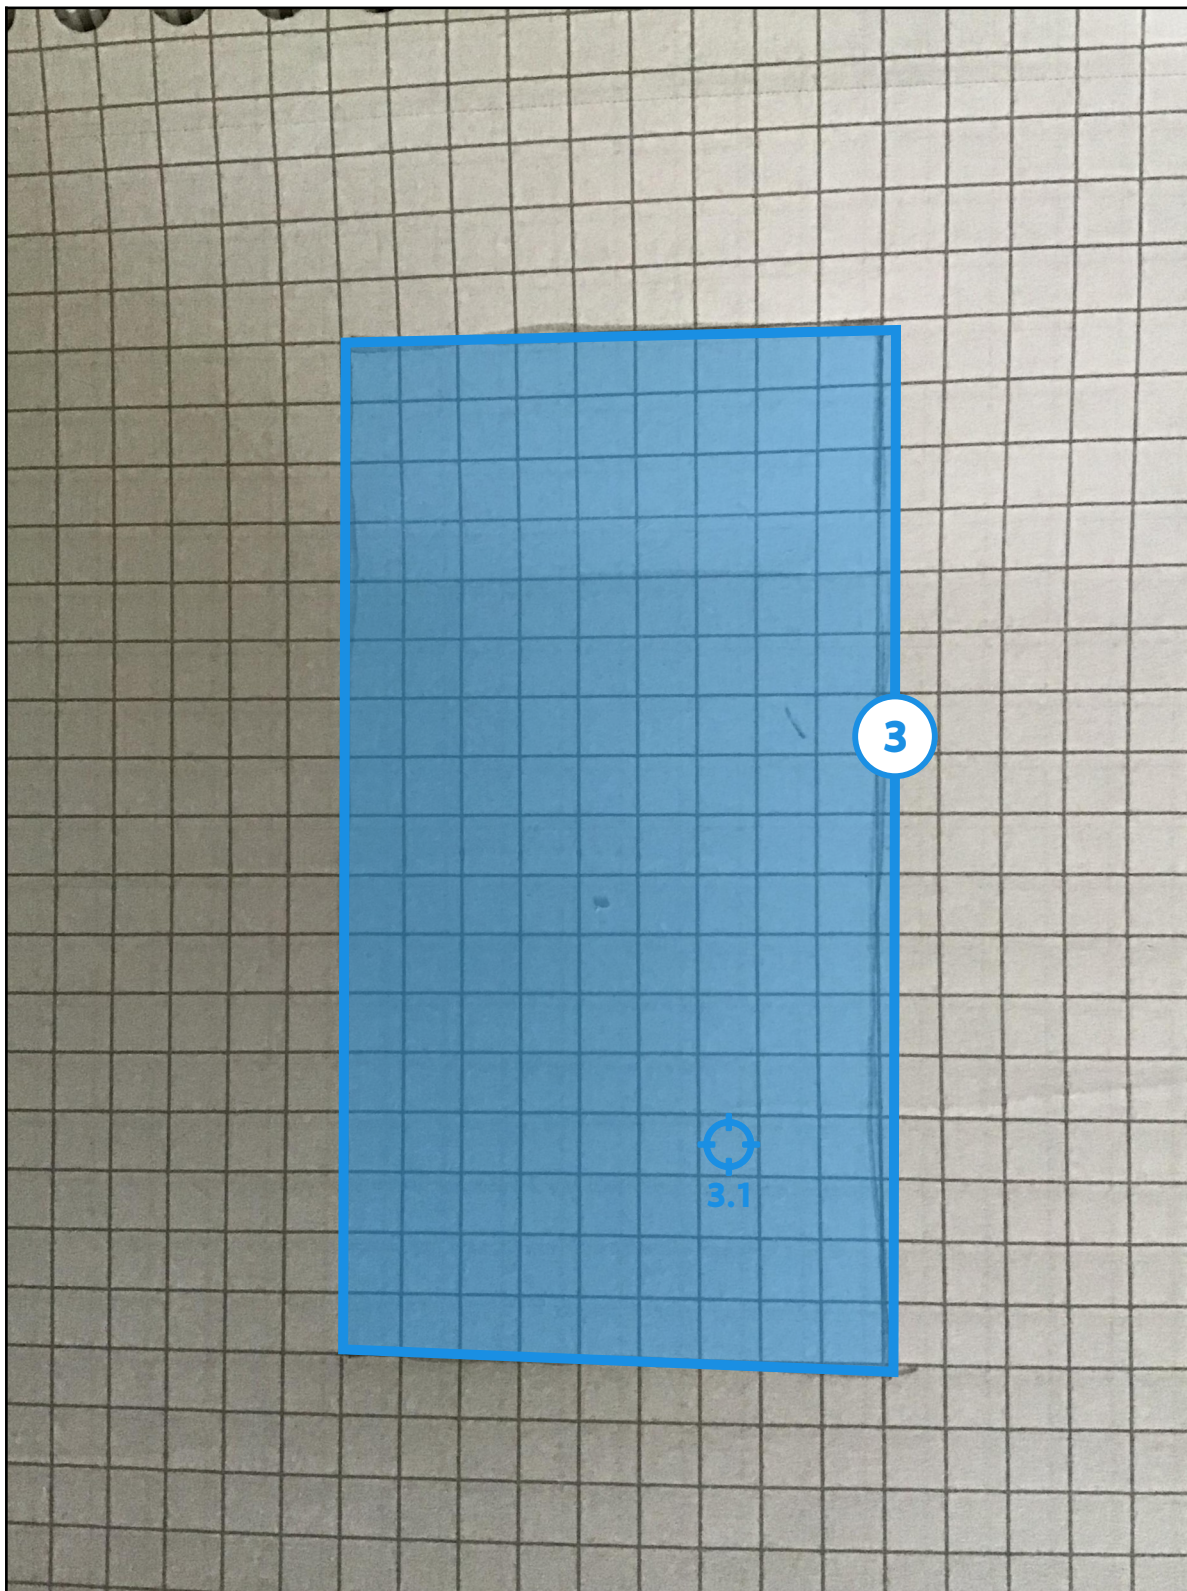
Plan 1.2: Zolder

3. Onderdak	Geen asbest	-
3.1 Code: MM02	Puntmonster	-

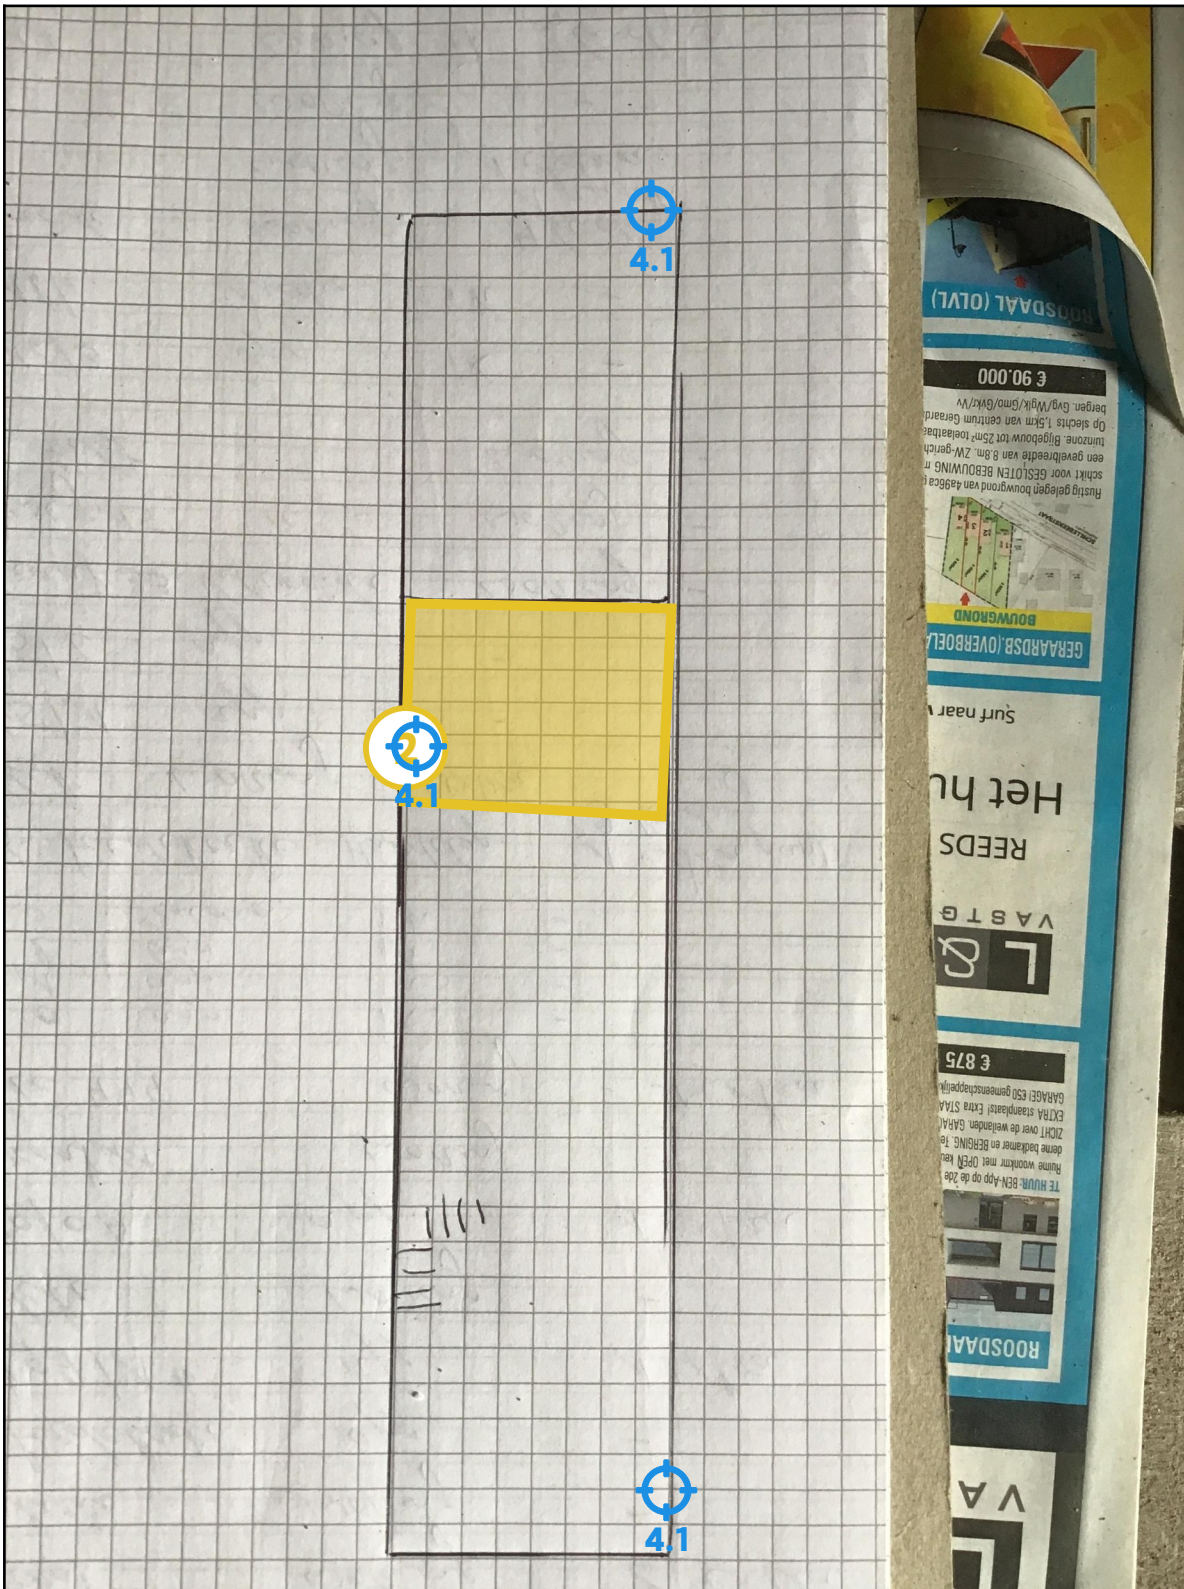
Plan 1.3: Gelijkvloers

2. Roofing plat dak	Asbestmateriaal	Zorgvuldig beheren
4. Pleisterwerk muren	Geen asbest	-
4.1 Code: MM01	Mengmonster	-

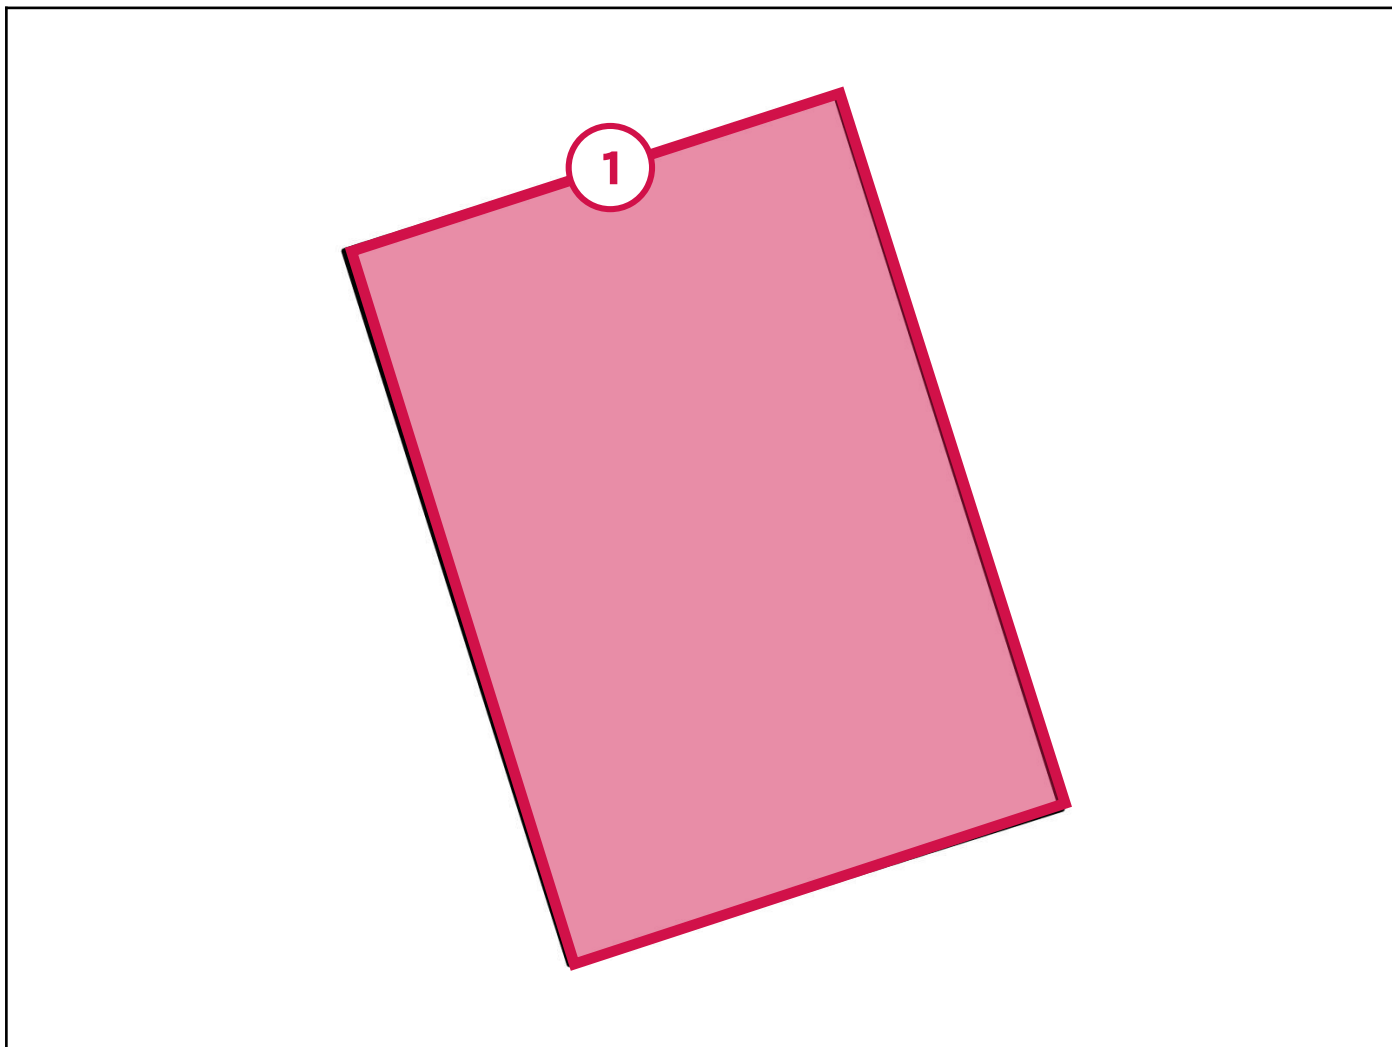
Plan 2.1: Tuinhuis

Beschrijving	Type	Actie
1. Golfplaten tuinhuis	Asbestmateriaal	Dringend verwijderen

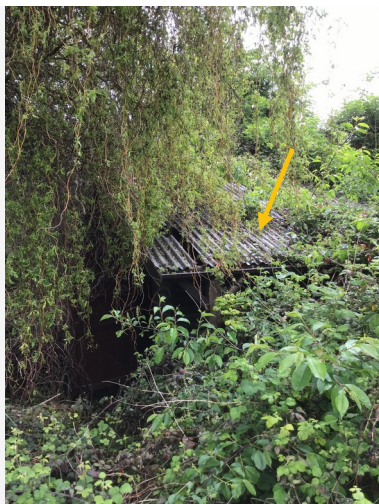
Overzichtsfoto

Het asbestmateriaal valt onder de mijlpaal van 2034.

Dringend verwijderen

Eindbeoordeling materiaalrisico	Hoog materiaalrisico en/of hoge kans op vezelvrijgave
---------------------------------	---

Gebondenheid	Categorie 1: hechtgebonden in oorsprong
Asbestsoort (vezeltype)	Crocidoliet aanwezig
Asbestconcentratie	Laag (< 50%)
Afschermingsgraad van het gehele materiaal	Geheel of deels (ook) vrij aan de binnenlucht

Toestand van het materiaal	Matig beschadigd, matig verweerd
----------------------------	----------------------------------

Beschrijving	Golfplaten tuinhuis
Omgeving	Grenst aan binnen- en buitenlucht
Primaire drager	Schuin dak
Asbestmateriaal	Dak- en gevelbekleding - Golfplaat
Bindmiddel van asbestmateriaal	Cement
Gebondenheid op basis van bindmiddel	Hecht
Hoeveelheid (oppervlakte - aantal)	<ul style="list-style-type: none">• 16,00 m² - 1 stuk
Totale oppervlakte	16,00 m ²
Eenvoudig bereikbaar	Ja
Bevestigingswijze	<ul style="list-style-type: none">• Geschroefd
Identificatiemethode	Vaststelling zonder monsternamen
Destructieve handeling voor identificatie	Nee

- Zorg voor een veilig beheer. Vermijd het beschadigen van het asbestmateriaal. Controleer de toestand jaarlijks op wijzigingen.
- Hemelwater dat afspoelt van asbestcement daken of gevels kan asbestdeeltjes bevatten. Gebruik het enkel voor gesloten circuits (bv. spoelen toiletten). Reinig na het vervangen van het dak of de gevel de dakgoten en regenwaterput of -ton om asbesthoudend sediment of slib te verwijderen

- Eenvoudige handelingen: mag via doe-het-zelf of door werknemer(s) met opleidingsattest eenvoudige handelingen
Voor golfplaten voorziet de wet geen verplichting om deze asbestverdachte toepassing te laten verwijderen door een firma met een opleidingsattest eenvoudige handelingen. U mag, in principe, ongeacht beschadigingen of vrije asbestvezels, deze asbesttoepassing zelf verwijderen met inachtneming van de nodige veiligheidsmaatregelen om uzelf en uw omgeving te beschermen. Een

1. golfplaten mogen niet breken of beschadigd worden (nooit gooien of breken)
2. besproei de golfplaten met speciaal fixeermiddel op de bevestigingspunten
3. bevestigingsnagel golfplaat losmaken d.m.v. klauwhamer met blokje hout eronder om beschadiging te vermijden, bij schroef voorzichtig uitdraaien zonder beschadiging
4. golfplaten één voor één losmaken
5. golfplaten één voor één voorzichtig stapelen in een asbestafvalzak (niet breken)
6. met het asbestafval kunt u terecht op het recyclagepark of bij een geregistreerde asbestinzamelaar

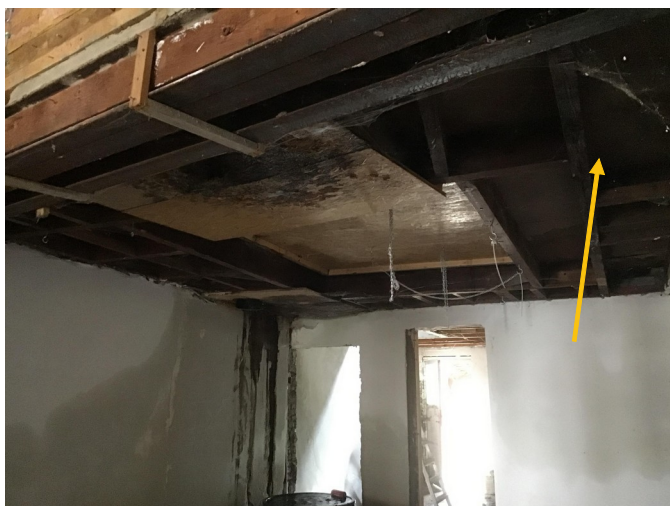
Overzichtsfoto

Het asbestmateriaal valt onder de mijlpaal van 2040.

Zorgvuldig beheren

Eindbeoordeling materiaalrisico	Laag materiaalrisico en/of verlaagde kans op vezelvrijgave
---------------------------------	--

Gebondenheid	Categorie 1: hechtgebonden in oorsprong
Asbestsoort (vezeltype)	Crocidoliet aanwezig
Asbestconcentratie	Laag (< 50%)
Afschermingsgraad van het gehele materiaal	Geheel of deels vrij aan de buitenlucht
Toestand van het materiaal	Licht beschadigd, licht verweerd. Intact materiaal type Pical – asbestboard of categorie III 'gebondenheid'

Beschrijving	Roofing plat dak
Omgeving	Buiten
Primaire drager	Plat dak
Asbestmateriaal	Dak- en gevelbekleding - Roofing

Bindmiddel van asbestmateriaal	Bitumen (roofing, teer, asfalt)
Gebondenheid op basis van bindmiddel	Hecht
Hoeveelheid (oppervlakte - aantal)	<ul style="list-style-type: none"> • 25,00 m² - 1 stuk
Totale oppervlakte	25,00 m ²
Eenvoudig bereikbaar	Ja
Bevestigingswijze	<ul style="list-style-type: none"> • Verlijmd, ingegoten, versmeerd
Identificatiemethode	<p>Vaststelling zonder monstername</p> <p>Motivatie: Groot risico op structurele gevolgschade (lekschade, werking installatie,...)</p>
Destructieve handeling voor identificatie	Nee
Opmerking	<p>tussen dak vooraan en achteraan is een stuk plat dak met roofing.</p> <p>dit is enkel zichtbaar door kier in muur op 1ste verdiep (dichtgemetst raam)</p>

- Zorg voor een veilig beheer. Vermijd het beschadigen van het asbestmateriaal. Controleer de toestand jaarlijks op wijzigingen.

- Eenvoudige handelingen: mag via doe-het-zelf of door werknemer(s) met opleidingsattest eenvoudige handelingen
Voor roofing voorziet de wet geen verplichting om deze asbestverdachte toepassing te laten verwijderen door een firma met een opleidingsattest eenvoudige handelingen. U mag, in principe, ongeacht beschadigen of vrije asbestvezels, deze asbesttoepassing zelf verwijderen met inachtneming van de nodige veiligheidsmaatregelen om uzelf en uw omgeving te beschermen. Een beschadigde asbesttoepassing in slechte staat kan makkelijk verder breken of vergruizen. Er komen dan schadelijke asbestvezels vrij die ingeademd kunnen worden.

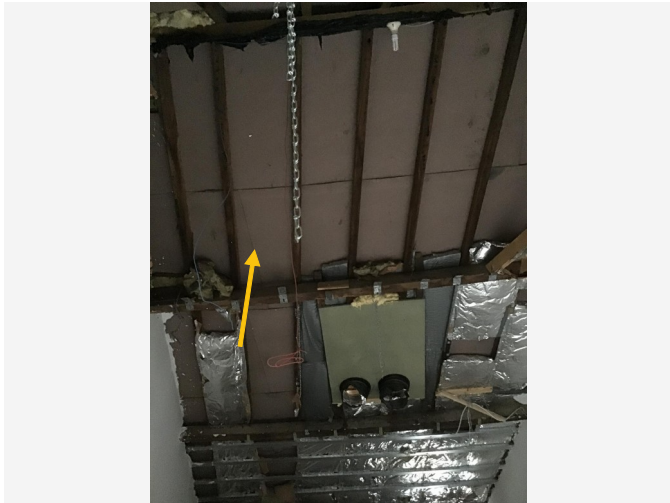
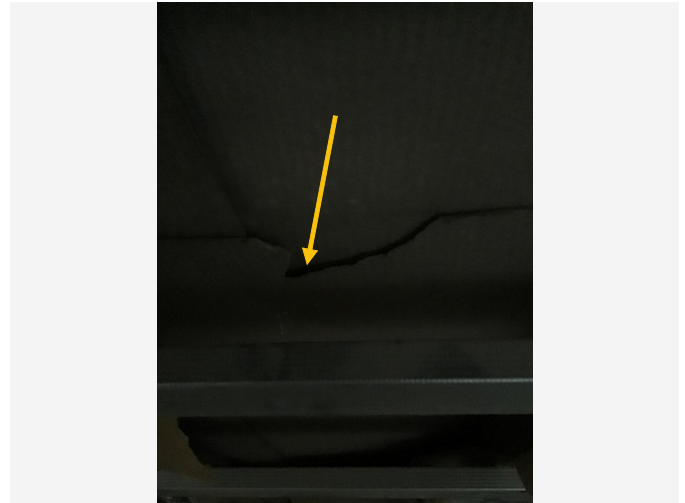
Fiche 3: Onderdak

Geen asbest

#	Type	Referentie	Resultaat
3.1	Puntmonster	MM02	Geen asbest

Beschrijving	Onderdak
Omgeving	Buiten
Primaire drager	Schuin dak
Bindmiddel van materiaal	Cement

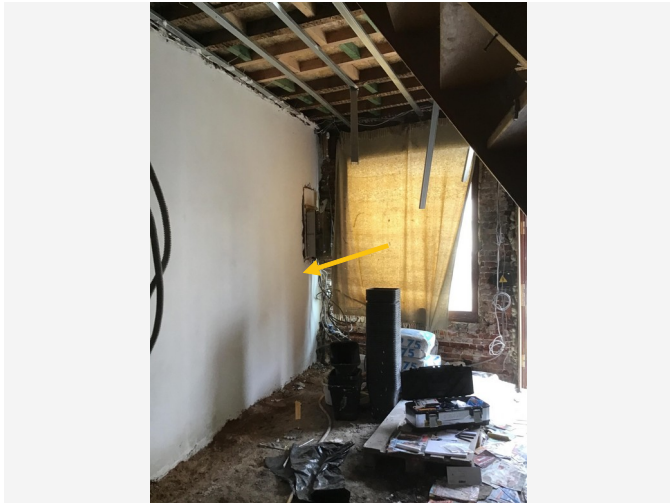
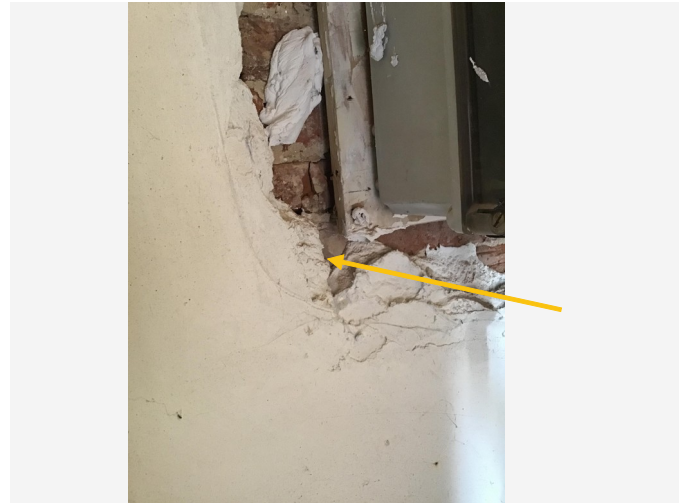
Geen asbest

#	Type	Referentie	Resultaat
4.1	Mengmonster	MM01	Geen asbest

Beschrijving	Pleisterwerk muren
Omgeving	Buiten
Primaire drager	Binnenwand
Bindmiddel van materiaal	Gips - kalk
