**Inventaire amiante
() Démolition
(X) Transformation**

Objet : Inventaire amiante en vue d'une transformation - Rue Henri Pirenne 15 - 1180 Uccle

Référence inventaire : 24.05.03 Rue Henri Pirenne 15 - 1180 Uccle

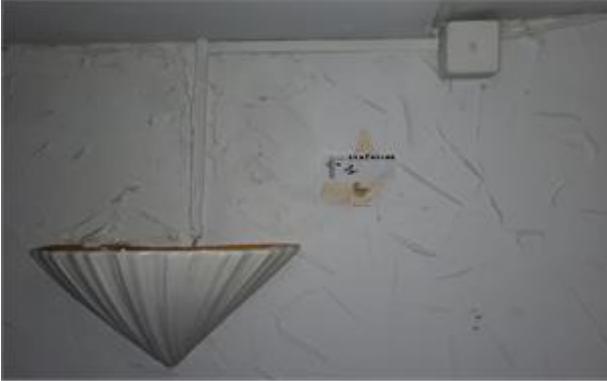
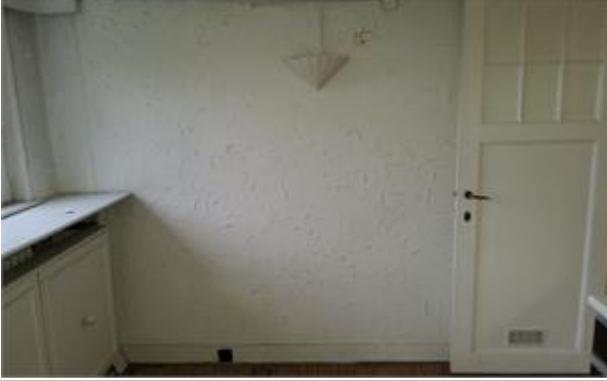
Application	1	Echantillon(s) : a-ULaB - RAP-007391 - 001
Type de matériau : recouvrement mural

Localisation : étage +2 - cuisine		
Nombre et endroit(s) de prélèvement des échantillons : 1 - plafonnage		
Quantité de matériau concerné par cette fiche : Ensemble des plafonnages		
Accessibilité du matériau : accessible		
Traitement de surface : peint		
Etat de dégradation : moyen		
Remarque :		
Conclusion		
Absence d'amiante		Plâtre

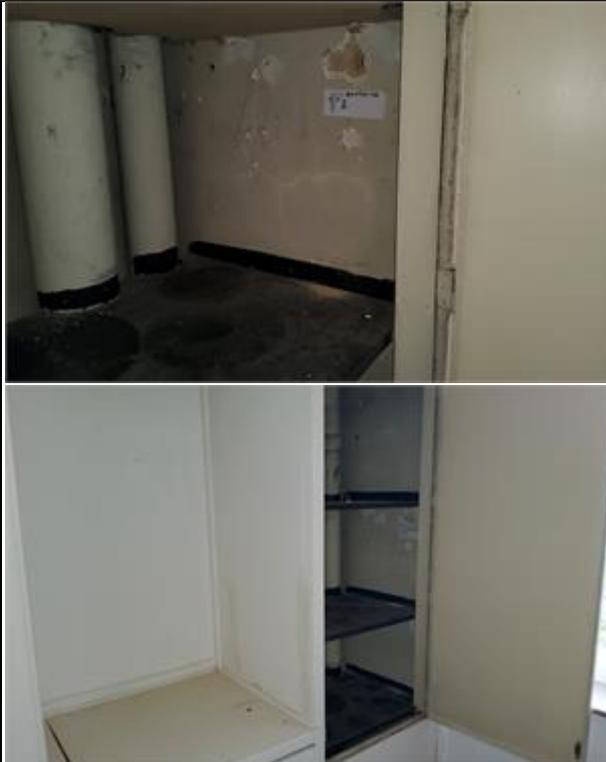
Application		2	Echantillon(s) : a-ULaB - RAP-007391 - 002	
Type de matériau : recouvrement mural

Localisation : étage +1 - cage d'escalier colonne technique				
Nombre et endroit(s) de prélèvement des échantillons : 1 - plafonnage				
Quantité de matériau concerné par cette fiche : Ensemble des plafonnages muraux				
Accessibilité du matériau : accessible				
Traitement de surface : peint				
Etat de dégradation : moyen				
Remarque :				
Conclusion				
Absence d'amiante			Plâtre

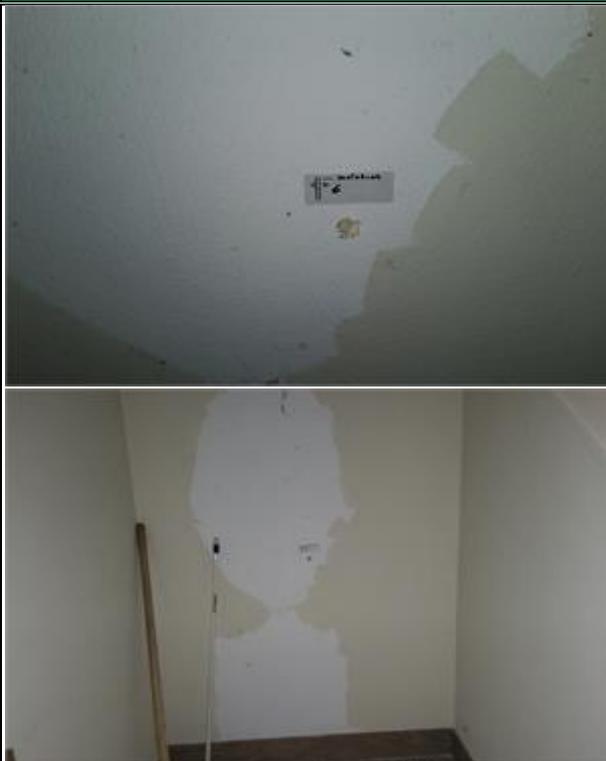
Application		3	Echantillon(s) : a-ULaB - RAP-007391 - 006	
Type de matériau : recouvrement mural

Localisation : rdc - ensemble des plafonnages				
Nombre et endroit(s) de prélèvement des échantillons : 1 - plafonnage				
Quantité de matériau concerné par cette fiche : Ensemble des plafonnages				
Accessibilité du matériau : accessible				
Traitement de surface : peint				
Etat de dégradation : mauvais				
Remarque :				
Conclusion				
Absence d'amiante			Plâtre

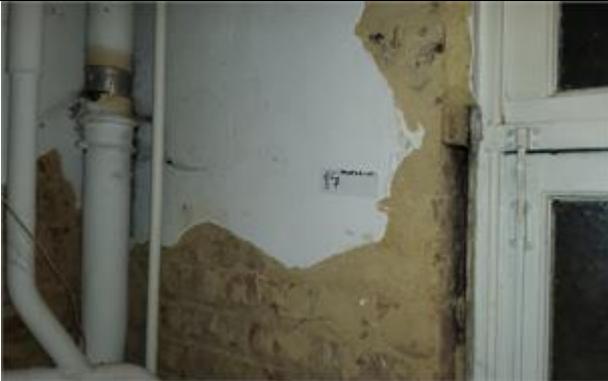
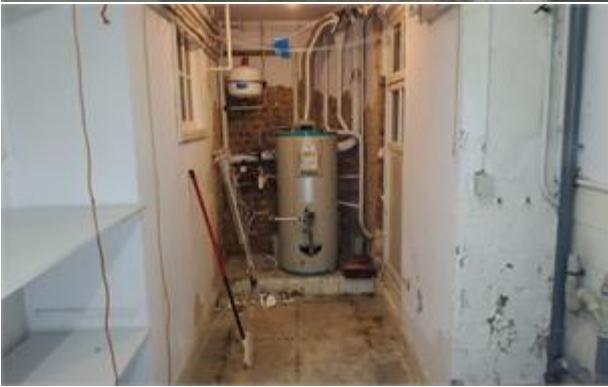
Application	4	Echantillon(s) : a-ULaB - RAP-007391 - 007
Type de matériau : recouvrement mural

Localisation : rdc jardin - local boiler		
Nombre et endroit(s) de prélèvement des échantillons : 1 - plafonnage		
Quantité de matériau concerné par cette fiche : Ensemble des plafonnages muraux		
Accessibilité du matériau : accessible		
Traitement de surface : peint		
Etat de dégradation : mauvais		
Remarque :		
Conclusion		
Absence d'amiante	Plâtre

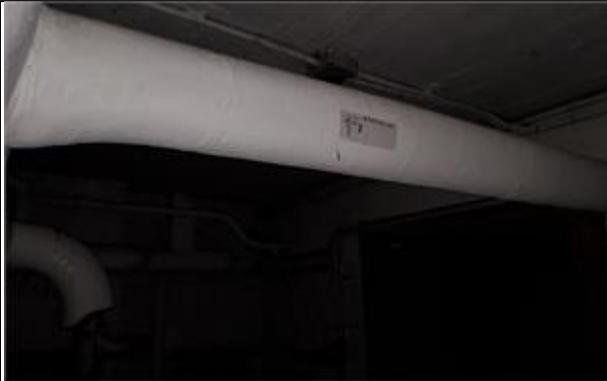
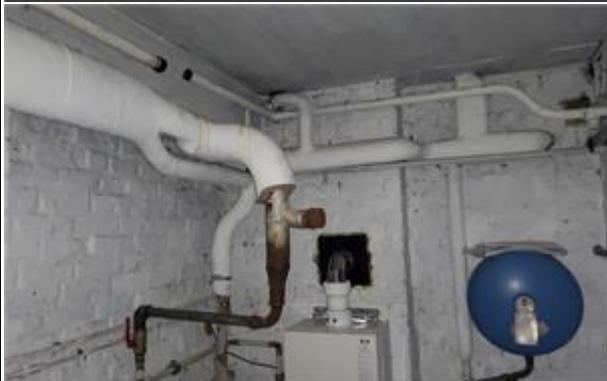
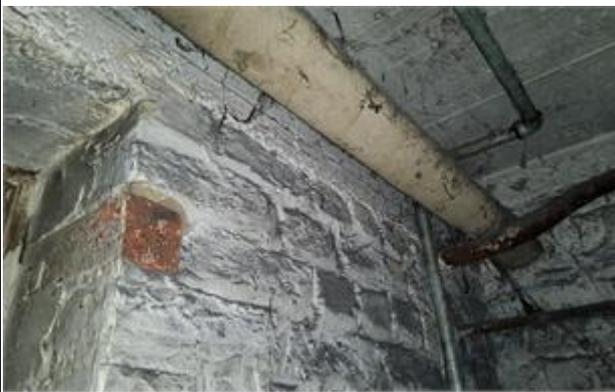
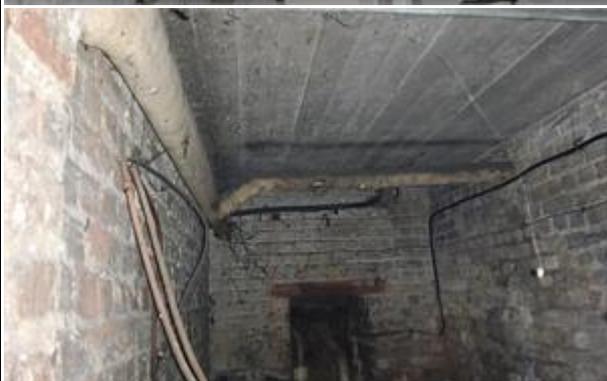
Application	5	Echantillon(s) : a-ULaB - RAP-007391 - 008
Type de matériau : calorifuges tuyaux

Localisation : rdc jardin - chaufferie, local cuve à mazout		
Nombre et endroit(s) de prélèvement des échantillons : 1 - calorifuge		
Quantité de matériau concerné par cette fiche : ±ø 5 cm à 15 cm x 16 m		
Accessibilité du matériau : accessible		
Traitement de surface : brut		
Etat de dégradation : moyen		
Remarque :

Conclusion		
Absence d'amiante	Plâtre

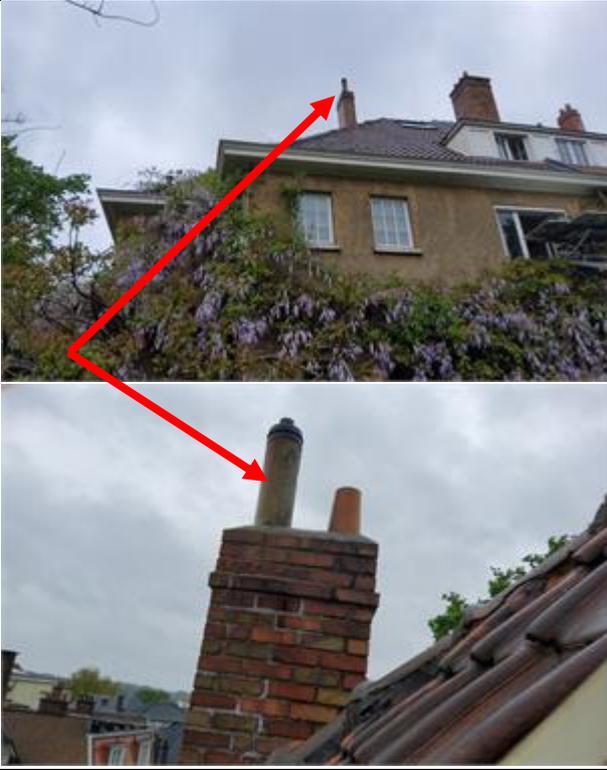
Application	6	Echantillon(s) : pas de prise d'échantillon
Type de matériau : cheminée en amiante ciment

Localisation : étage +3 - toiture		
Nombre et endroit(s) de prélèvement des échantillons : pas de prise d'échantillon		
Quantité de matériau concerné par cette fiche : 1 cheminée		
Accessibilité du matériau : accessible		
Traitement de surface : brut		
Etat de dégradation : moyen		
Remarque :		
Conclusion		
Amiante certaine		Amiante ciment

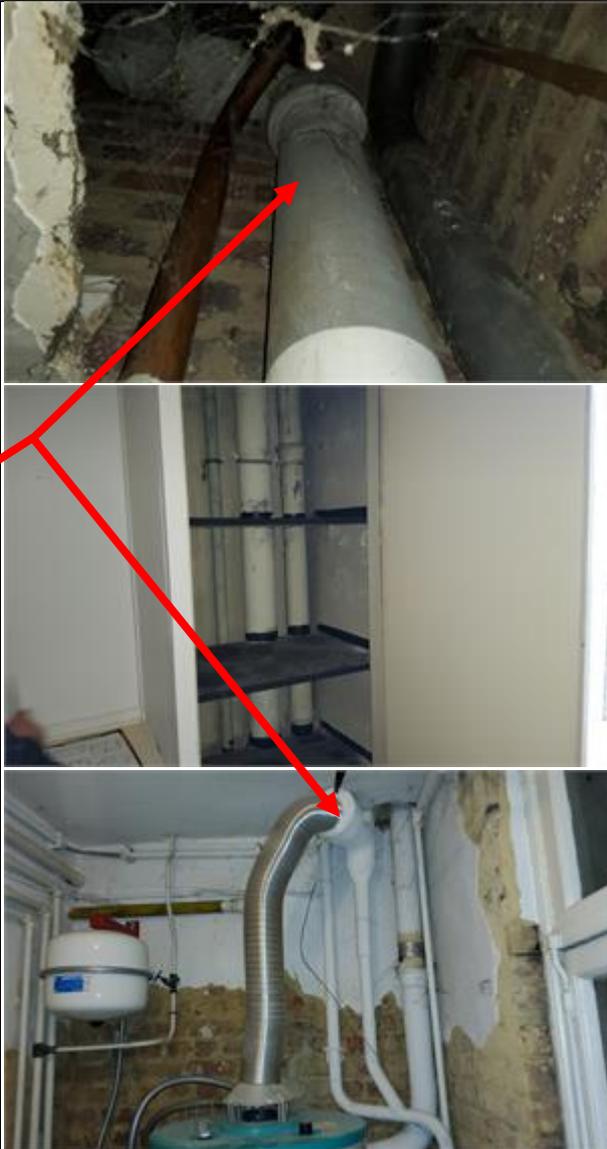
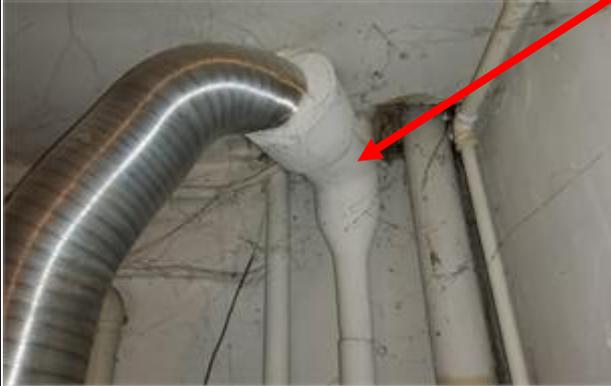
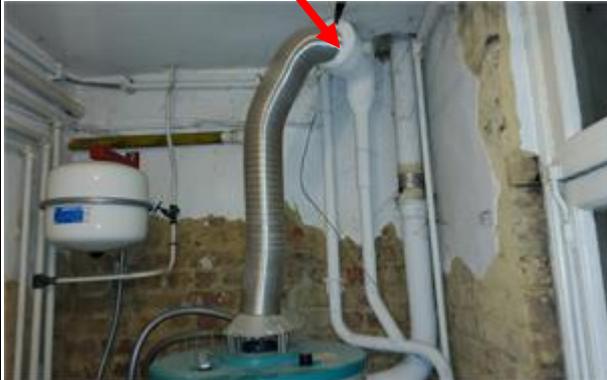
Application		7	Echantillon(s) : pas de prise d'échantillon	
Type de matériau : cheminée en amiante ciment

Localisation : étage +1 - colonne technique cage d'escalier				
Nombre et endroit(s) de prélèvement des échantillons : pas de prise d'échantillon				
Quantité de matériau concerné par cette fiche : ± 10 cm x hauteur du bâtiment				
Accessibilité du matériau : accessible				
Traitement de surface : peint				
Etat de dégradation : faible				
Remarque :

Conclusion				
Amiante certaine		Amiante ciment

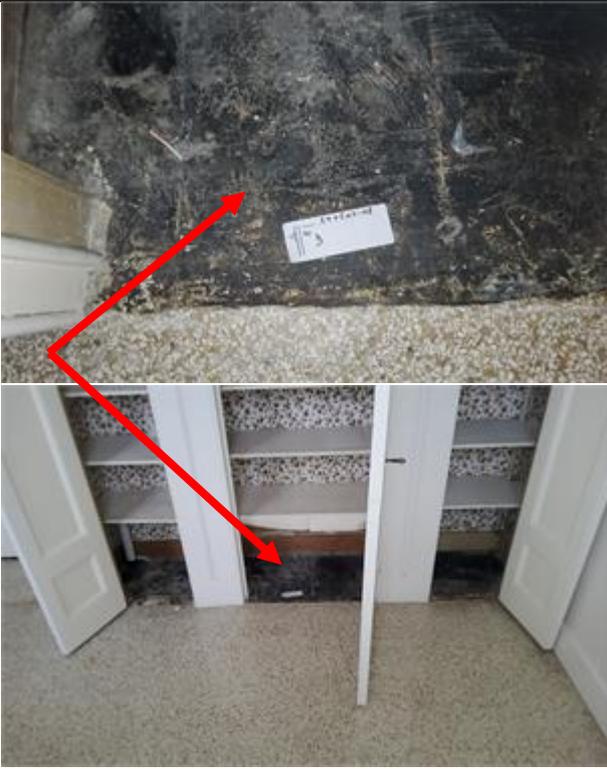
Application		8	Echantillon(s) : a-ULaB - RAP-007391 - 003	
Type de matériau : colle noire

Localisation : étage +1 - placards sdb avant				
Nombre et endroit(s) de prélèvement des échantillons : 1 - fragment				
Quantité de matériau concerné par cette fiche : ± 50 cm x 220 cm				
Accessibilité du matériau : accessible				
Traitement de surface : brut				
Etat de dégradation : mauvais				
Remarque :				
Conclusion				
Amiante Chrysotile			Colle noire

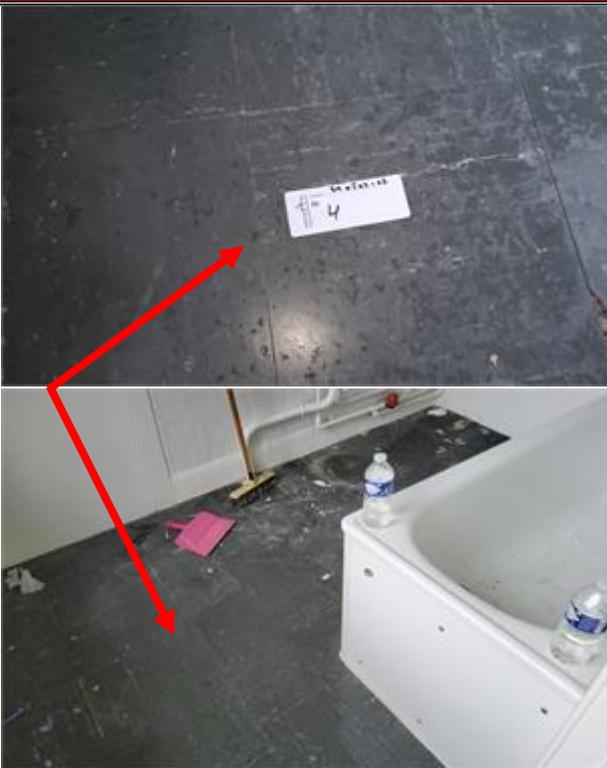
Application		9	Echantillon(s) : a-ULaB - RAP-007391 - 004	
Type de matériau : Floorflex et colle noire

Localisation : étage +1 - sdb arrière				
Nombre et endroit(s) de prélèvement des échantillons : 1 - fragment				
Quantité de matériau concerné par cette fiche : ± 2 m x 3 m				
Accessibilité du matériau : accessible				
Traitement de surface : brut				
Etat de dégradation : moyen				
Remarque :				
Conclusion				
Amiante Chrysotile			Floorflex et colle noire

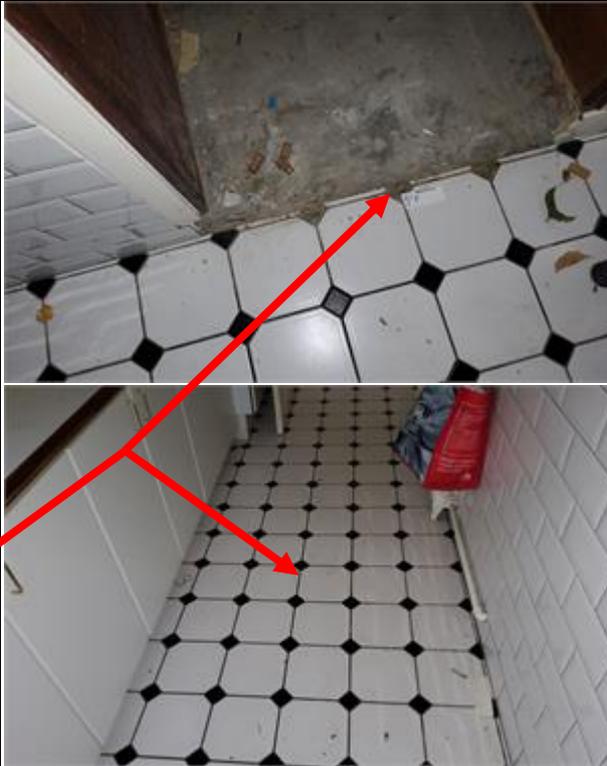
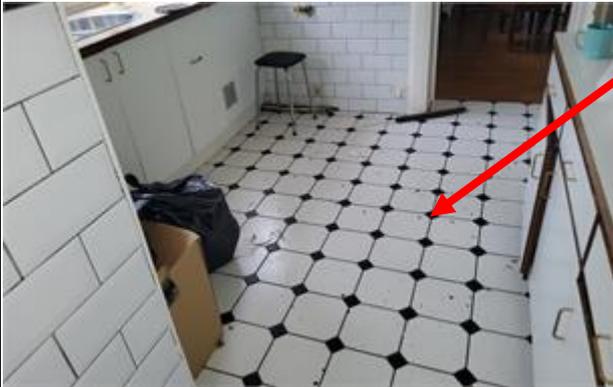
Application	10	Echantillon(s) : a-ULaB - RAP-007391 - 005
Type de matériau : colle noire sous carrelage

Localisation : rdc - cuisine		
Nombre et endroit(s) de prélèvement des échantillons : 1 - fragment		
Quantité de matériau concerné par cette fiche : ± 16 m ²		
Accessibilité du matériau : difficilement accessible		
Traitement de surface : brut		
Etat de dégradation : mauvais		
Remarque :

Conclusion		
Amiante Chrysotile	Colle noire

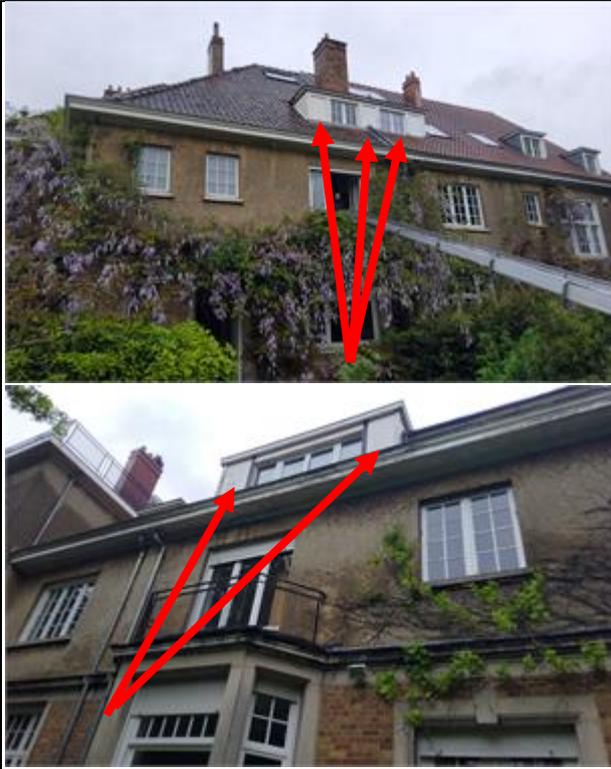
Application		11	Echantillon(s) : pas de prise d'échantillon
Type de matériau : panneaux en amiante ciment

Localisation : toiture - façade avant, arrière et latérale			
Nombre et endroit(s) de prélèvement des échantillons : pas de prise d'échantillon			
Quantité de matériau concerné par cette fiche : Ensemble des panneaux entre les châssis en toiture			
Accessibilité du matériau : accessible			
Traitement de surface : peint			
Etat de dégradation : moyen			
Remarque :			
Conclusion			
Amiante certaine		Amiante ciment
