Asbestinventarisatetest

Welvaartstraat 29, 2000 Antwerpen

Attestnummer : 20230423-000166.000

Uitgegeven op : 23.04.2023

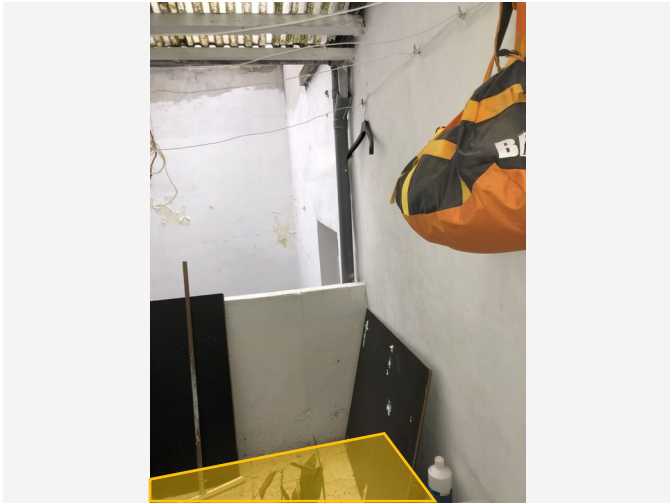
Vrije foto

Tegellijm is niet waarneembaar. Om uit te sluiten of de lijm asbesthoudend is => destructief onderzoek.

Identificatiemethode	Redelijk vermoeden
Primaire drager	Vloer
(Asbest)materiaal	In-situ afwerkingslagen - Lijm laag
Bindmiddel	Lijm
Gebondenheid bindmiddel	Hecht

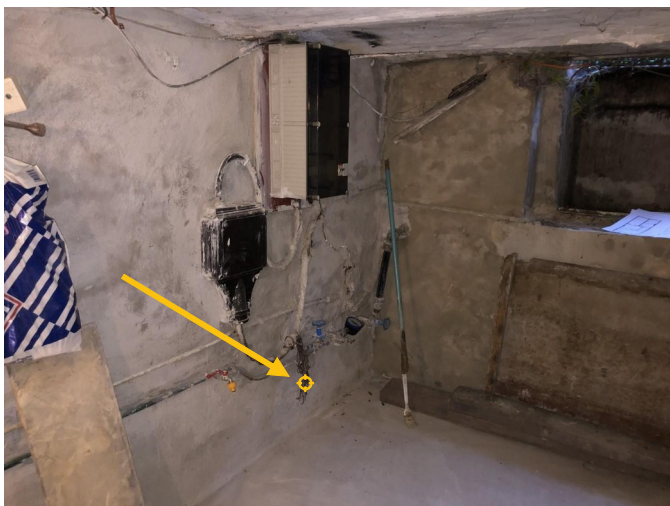
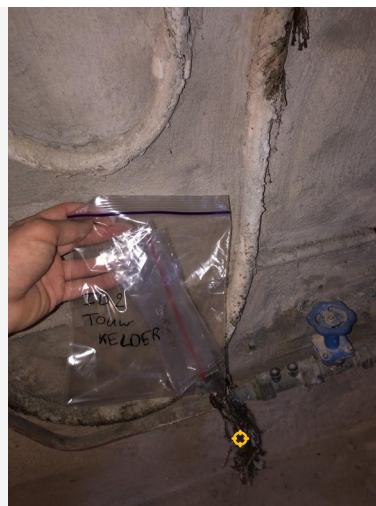
Fiche 2: koord mantel elektriciteitskabel

Geen asbest

#	Type	Referentie	Resultaat
2.1	Puntmonster	ID2	Geen asbest

Beschrijving	koord mantel elektriciteitskabel
Omgeving	Binnen
Primaire drager	Communicatie en elektrische infrastructuur en uitrusting
Bindmiddel van materiaal	Weinig of geen bindmiddel (textiel, bevolking, ...)

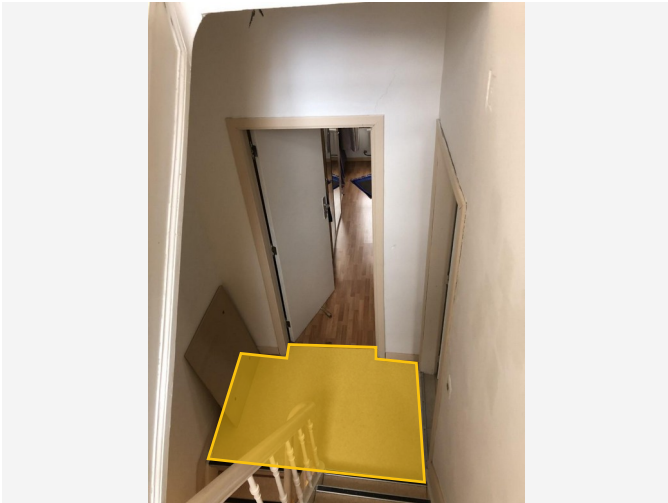
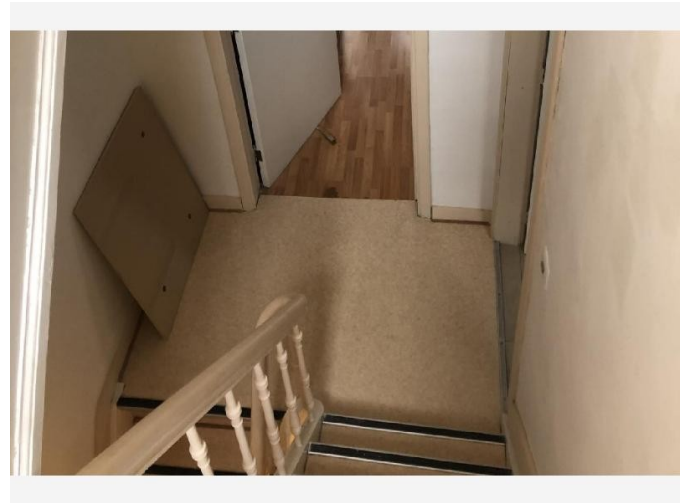
Geen asbest

Het flexibele vloerzeil is niet asbestverdacht.

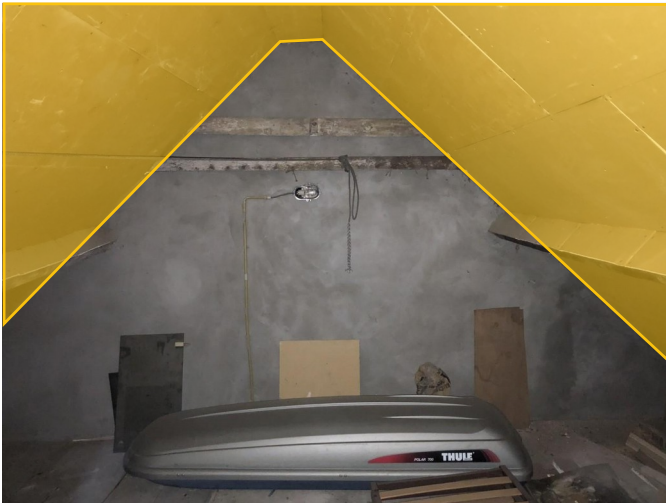
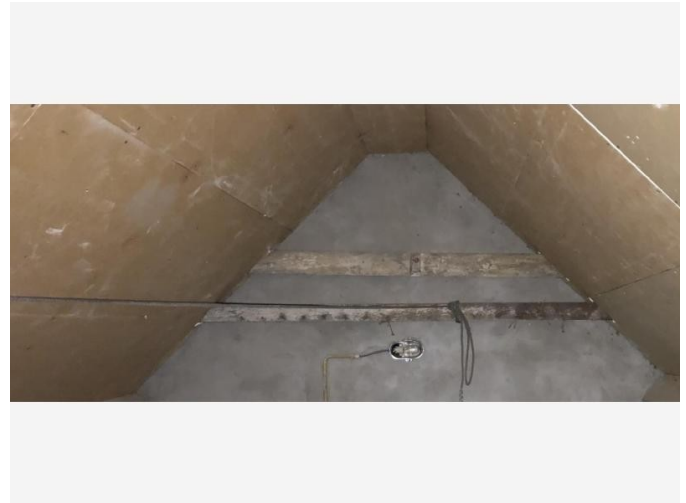
Fiche 4: Gipsplaten

Geen asbest

Gipsplaten zijn niet asbestverdacht.

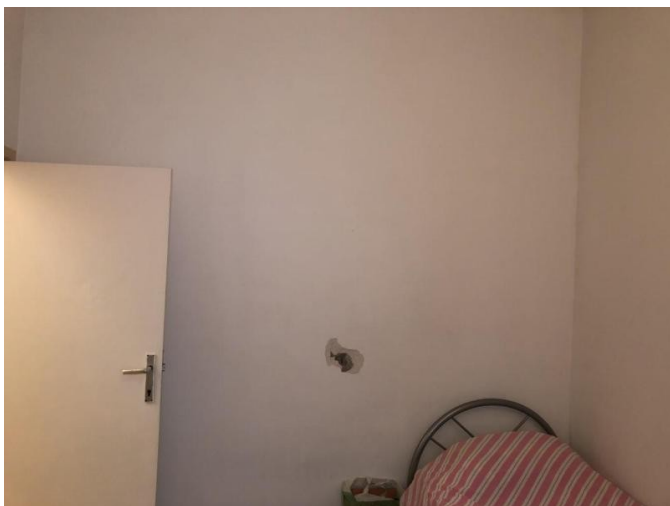
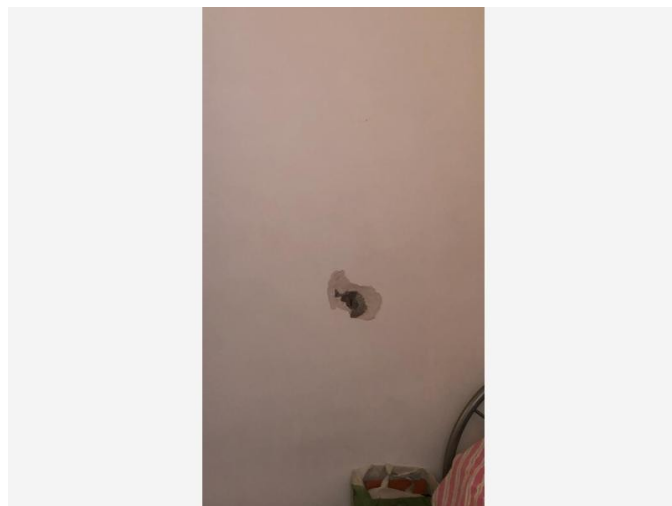
Fiche 5: Algemene pleisterwerk

Geen asbest

Identificatiemethode	Vaststelling zonder monstername
Destructieve handeling voor identificatie	Nee
Opmerking	Witte kalkachtige pleisterwerk is niet asbestverdacht

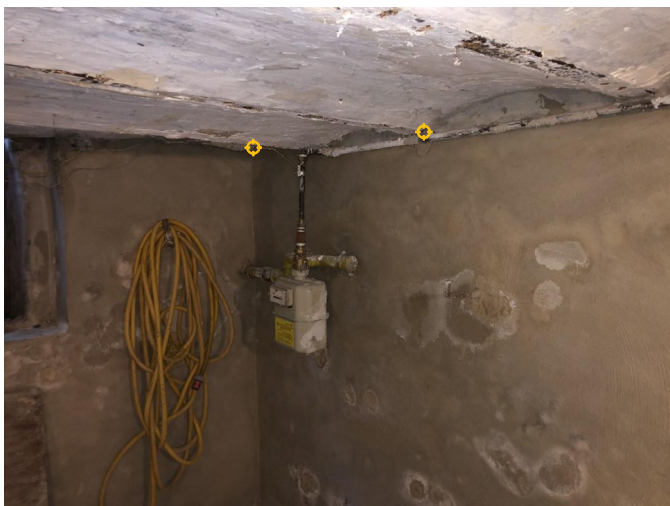
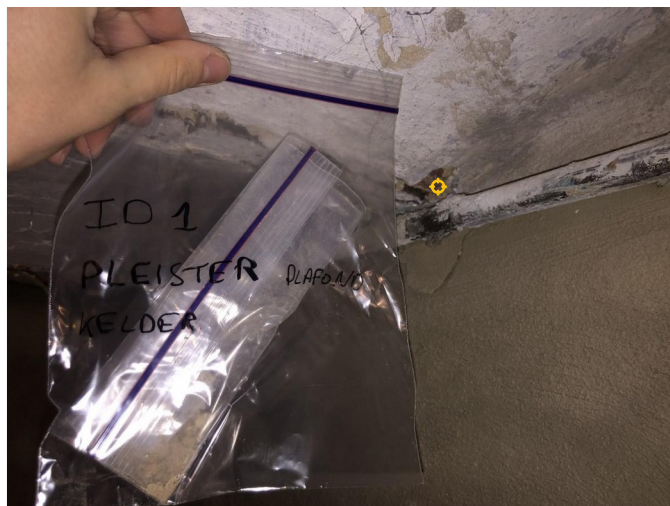
Fiche 6: Pleisterwerk plafond kelder

Geen asbest

#	Type	Referentie	Resultaat
6.1	Mengmonster	ID1	Geen asbest

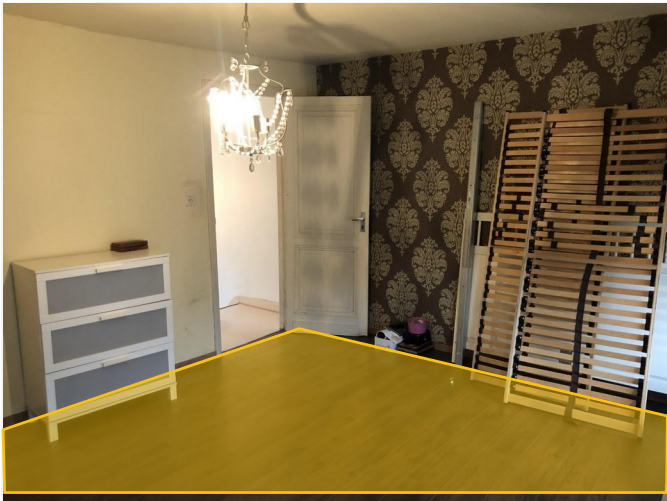
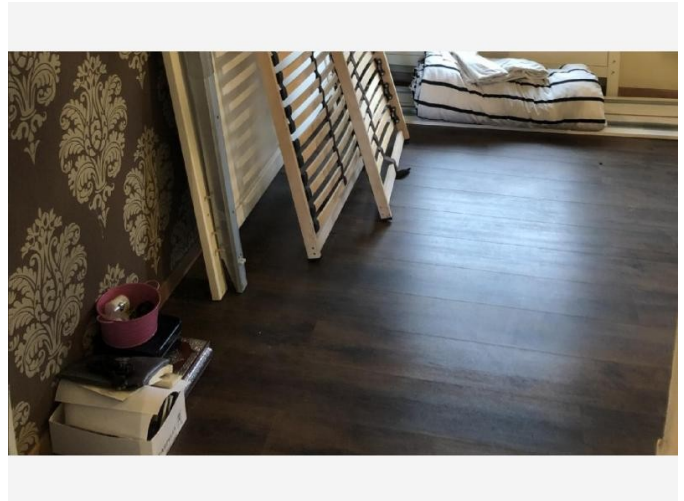
Fiche 7: Houten vloer

Geen asbest

Beschrijving	Houten vloer
Omgeving	Binnen
Primaire drager	Vloer
Identificatiemethode	Vaststelling zonder monsternamen
Destructieve handeling voor identificatie	Nee
Opmerking	De houten laminaatvloer is niet asbestverdacht.

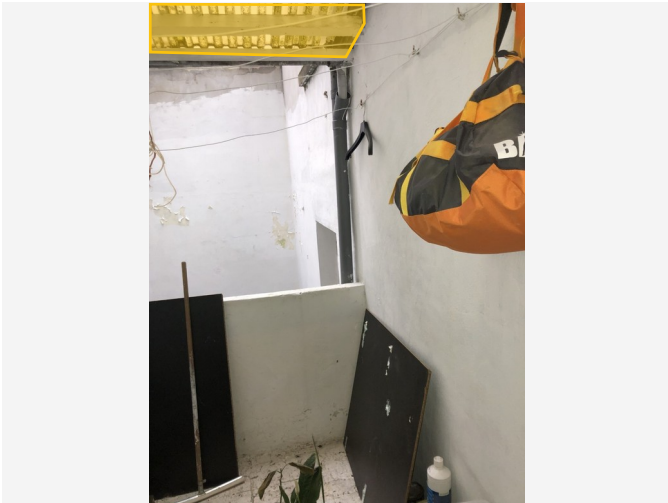
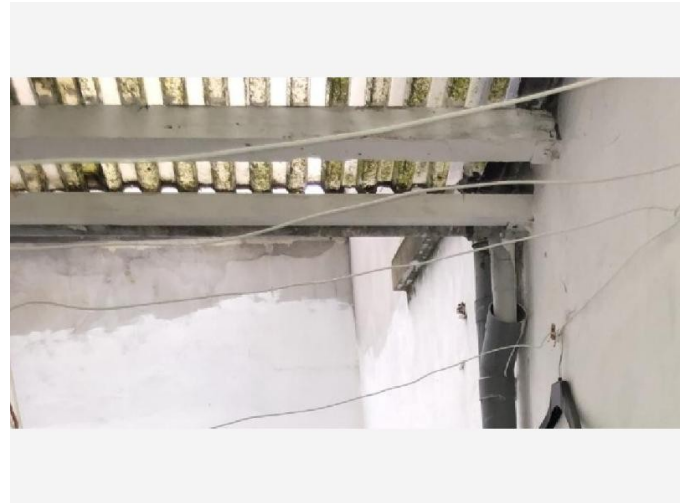
Fiche 8: Golfplaten

Geen asbest

De golfplaten zijn niet asbestverdacht.
