# Asbestinventarisatetest

Joseph Wuytslaan 20/202, 2100 Antwerpen

Attestnummer : 20240726-000184.000

Uitgegeven op : 26.07.2024

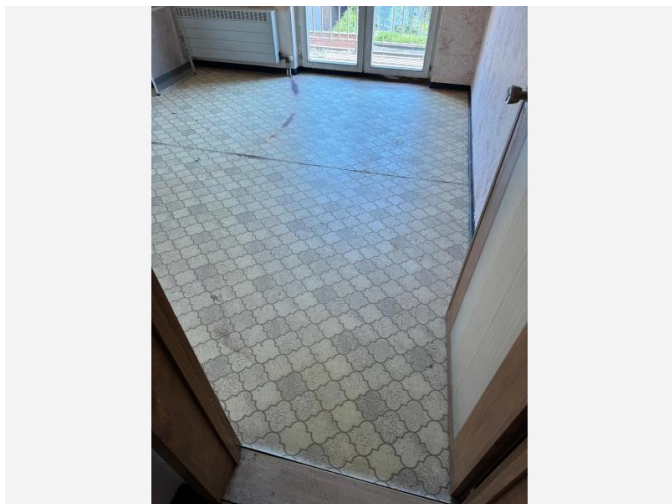
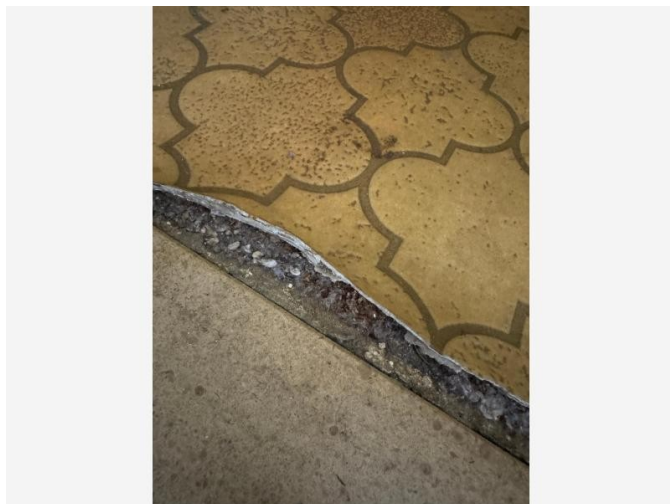
Eindbeoordeling materiaalrisico	Verhoogd materiaalrisico en/of verhoogde kans op vezelvrijgave
---------------------------------	--

Gebondenheid	Categorie 2: niet-hechtgebonden met matrix
Asbestsoort (vezeltype)	Alleen chrysotiel
Asbestconcentratie	Hoog ( $\geq 50\%$ )
Afschermingsgraad van het gehele materiaal	Geheel of deels (ook) vrij aan de binnenlucht
Toestand van het materiaal	Licht beschadigd, licht verweerd. Intact materiaal type Pical – asbestboard of categorie III 'gebondenheid'

Beschrijving	Vloerzeil
Omgeving	Binnen
Primaire drager	Vloer
Asbestmateriaal	Prefab - afwerking - Vloerzeil
Bindmiddel van asbestmateriaal	Karton - papier - viltachtig
Gebondenheid op basis van bindmiddel	Niet-hechtgebonden
Hoeveelheid (oppervlakte - aantal)	<ul style="list-style-type: none"><li>• 65,00 m<sup>2</sup> - 1 stuk</li></ul>
Totale oppervlakte	65,00 m <sup>2</sup>
Eenvoudig bereikbaar	Ja
Bevestigingswijze	<ul style="list-style-type: none"><li>• Verlijmd, ingegoten, versmeerd</li></ul>
Identificatiemethode	Vaststelling zonder monstername Motivatie: Groot risico op structurele gevolgschade (lekschade, werking installatie,...)
Destructieve handeling voor identificatie	Nee
Opmerking	Vloerzeil is asbestverdacht t.g.v. papierachtige onderkant

Het asbestmateriaal valt onder de mijlpaal van 2034.

[Verwijderen](#)

- Zorg voor een veilig beheer. Vermijd het beschadigen van het asbestmateriaal. Controleer de toestand jaarlijks op wijzigingen.
- Zorg voor een veilig beheer en verwijder dit asbestmateriaal wanneer het bij werken eenvoudig bereikbaar wordt. Controleer de toestand jaarlijks op wijzigingen.

- Eenvoudige handelingen: enkel door erkend asbestverwijderaar  
Indien zonder risico vrijgave vezels kan verwijderd worden
- Hermetische zone (erkend asbestverwijderaar)  
Indien risico op vrijgave vezels bij verwijdering

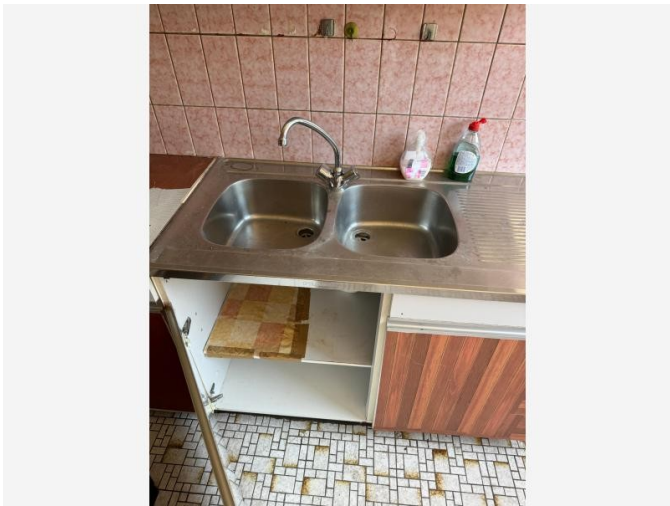
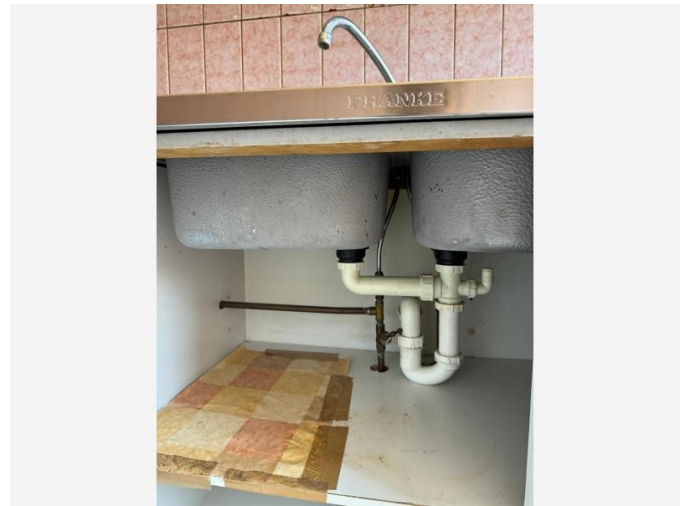
Eindbeoordeling materiaalrisico	Laag materiaalrisico en/of verlaagde kans op vezelvrijgave
---------------------------------	--

Gebondenheid	Categorie 1: hechtgebonden in oorsprong
Asbestsoort (vezeltype)	Amfibool aanwezig, uitgezonderd crocidoliet
Asbestconcentratie	Laag (< 50%)
Afschermingsgraad van het gehele materiaal	Geheel of deels (ook) vrij aan de binnenlucht
Toestand van het materiaal	Onbeschadigd, niet verweerd

Beschrijving	Coating lavabo
Omgeving	Binnen
Primaire drager	Sanitaire infrastructuur en uitrusting (toe- en afvoer)
Asbestmateriaal	In-situ afwerkingslagen - Verf, coating
Bindmiddel van asbestmateriaal	Kunststof of -hars
Gebondenheid op basis van bindmiddel	Hecht
Hoeveelheid (oppervlakte - aantal)	<ul style="list-style-type: none"><li>• 0,50 m<sup>2</sup> - 1 stuk</li></ul>
Totale oppervlakte	0,50 m <sup>2</sup>
Eenvoudig bereikbaar	Ja
Bevestigingswijze	<ul style="list-style-type: none"><li>• Verlijmd, ingegoten, versmeerd</li></ul>
Identificatiemethode	Vaststelling zonder monstername Motivatie: Groot risico op structurele gevolgschade (lekschade, werking installatie,...)
Destructieve handeling voor identificatie	Nee

Het asbestmateriaal valt onder de mijlpaal van 2040.

Zorgvuldig beheren

- Zorg voor een veilig beheer. Vermijd het beschadigen van het asbestmateriaal. Controleer de toestand jaarlijks op wijzigingen.

- Eenvoudige handelingen: mag via doe-het-zelf of door werknemer(s) met opleidingsattest eenvoudige handelingen  
Lavabo in het geheel verwijderen; verf/coating niet afschrapen

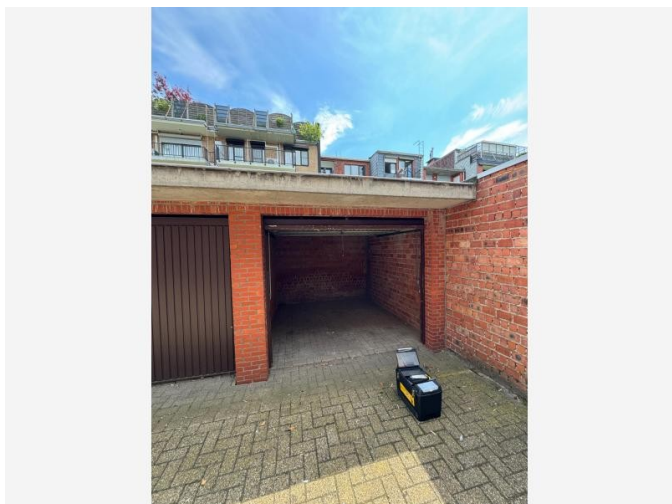
Vrije foto

Geen asbestverdachte toepassingen aangetroffen in garage toebehoerend aan het appartement

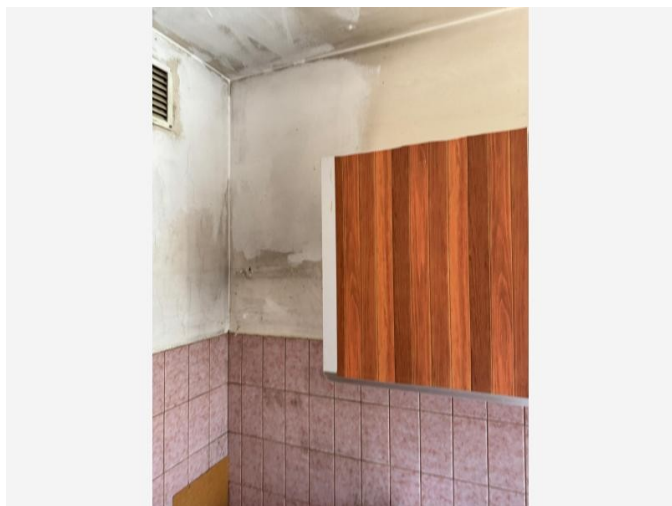
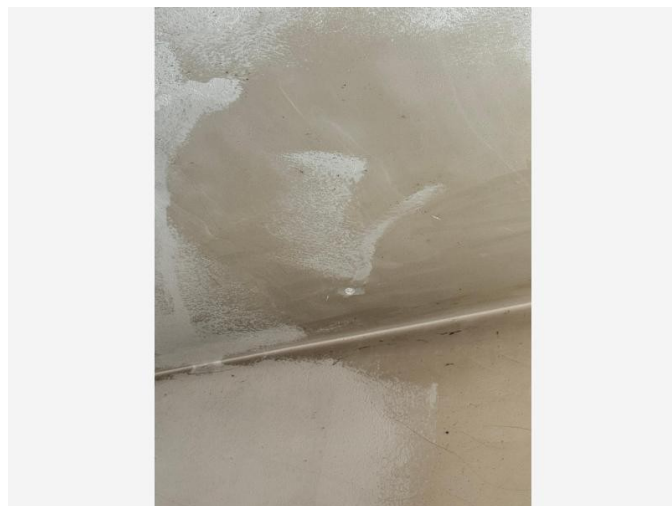
## Fiche 4: Pleisterwerk plafond

Geen asbest

#	Type	Referentie	Resultaat
4.1	Mengmonster	2. Pleisterwerk plafond	Geen asbest

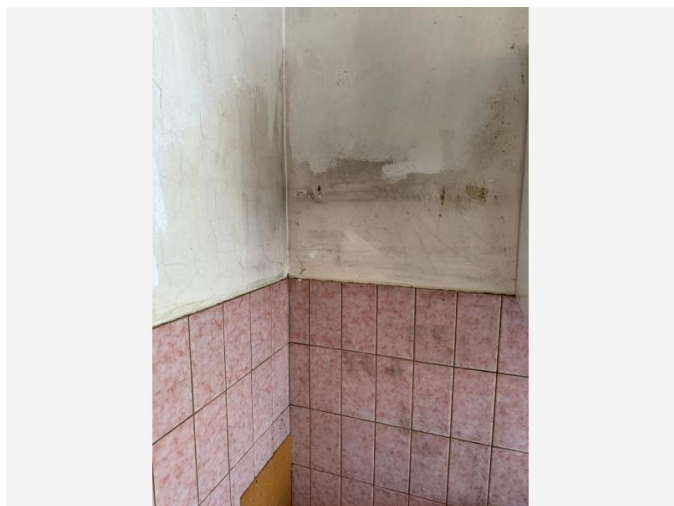
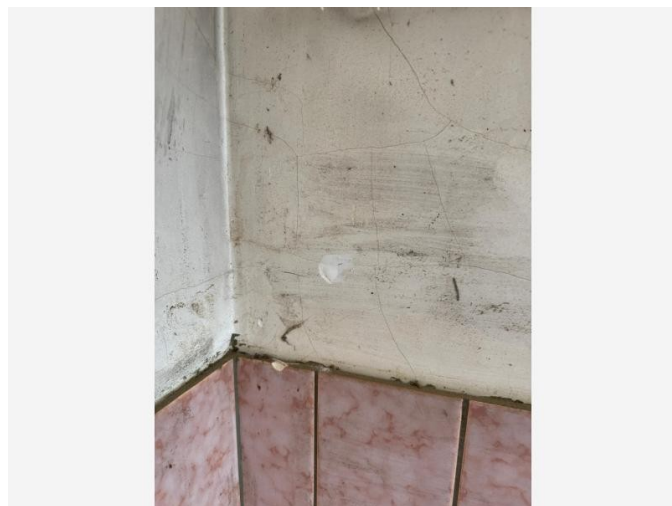
Geen asbest

#	Type	Referentie	Resultaat
5.1	Mengmonster	1. Pleisterwerk muren	Geen asbest
