# Asbestinventarisatetest

Krugerstraat 118/001, 2660 Antwerpen

Attestnummer : 20260109-000273.000

Uitgegeven op : 09.01.2026

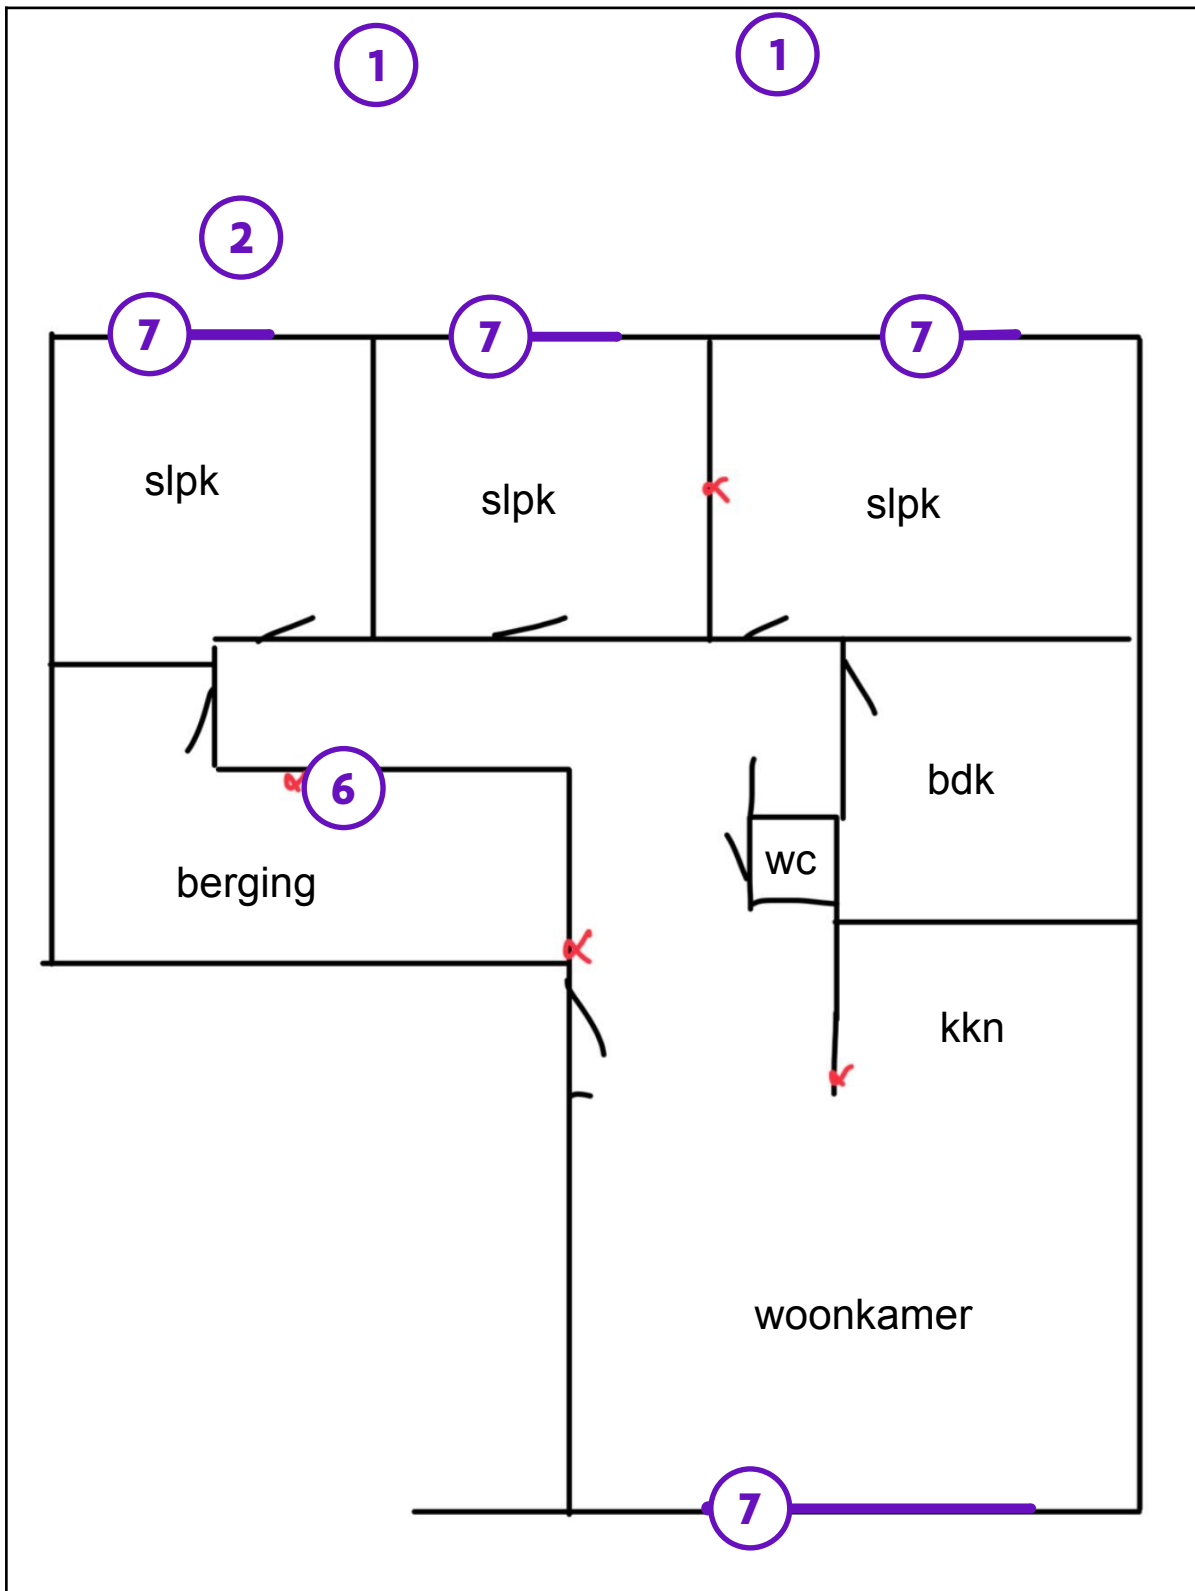
# Plan 1.1: Appartement GLV

1. Putdeksels terras	Beperking	-
2. Kijkluik put terras	Advies	-
6. Stookketel	Overige ruimte of materiaal	-
7. Afdichtingsmateriaal aan schrijnwerk	Overige ruimte of materiaal	-

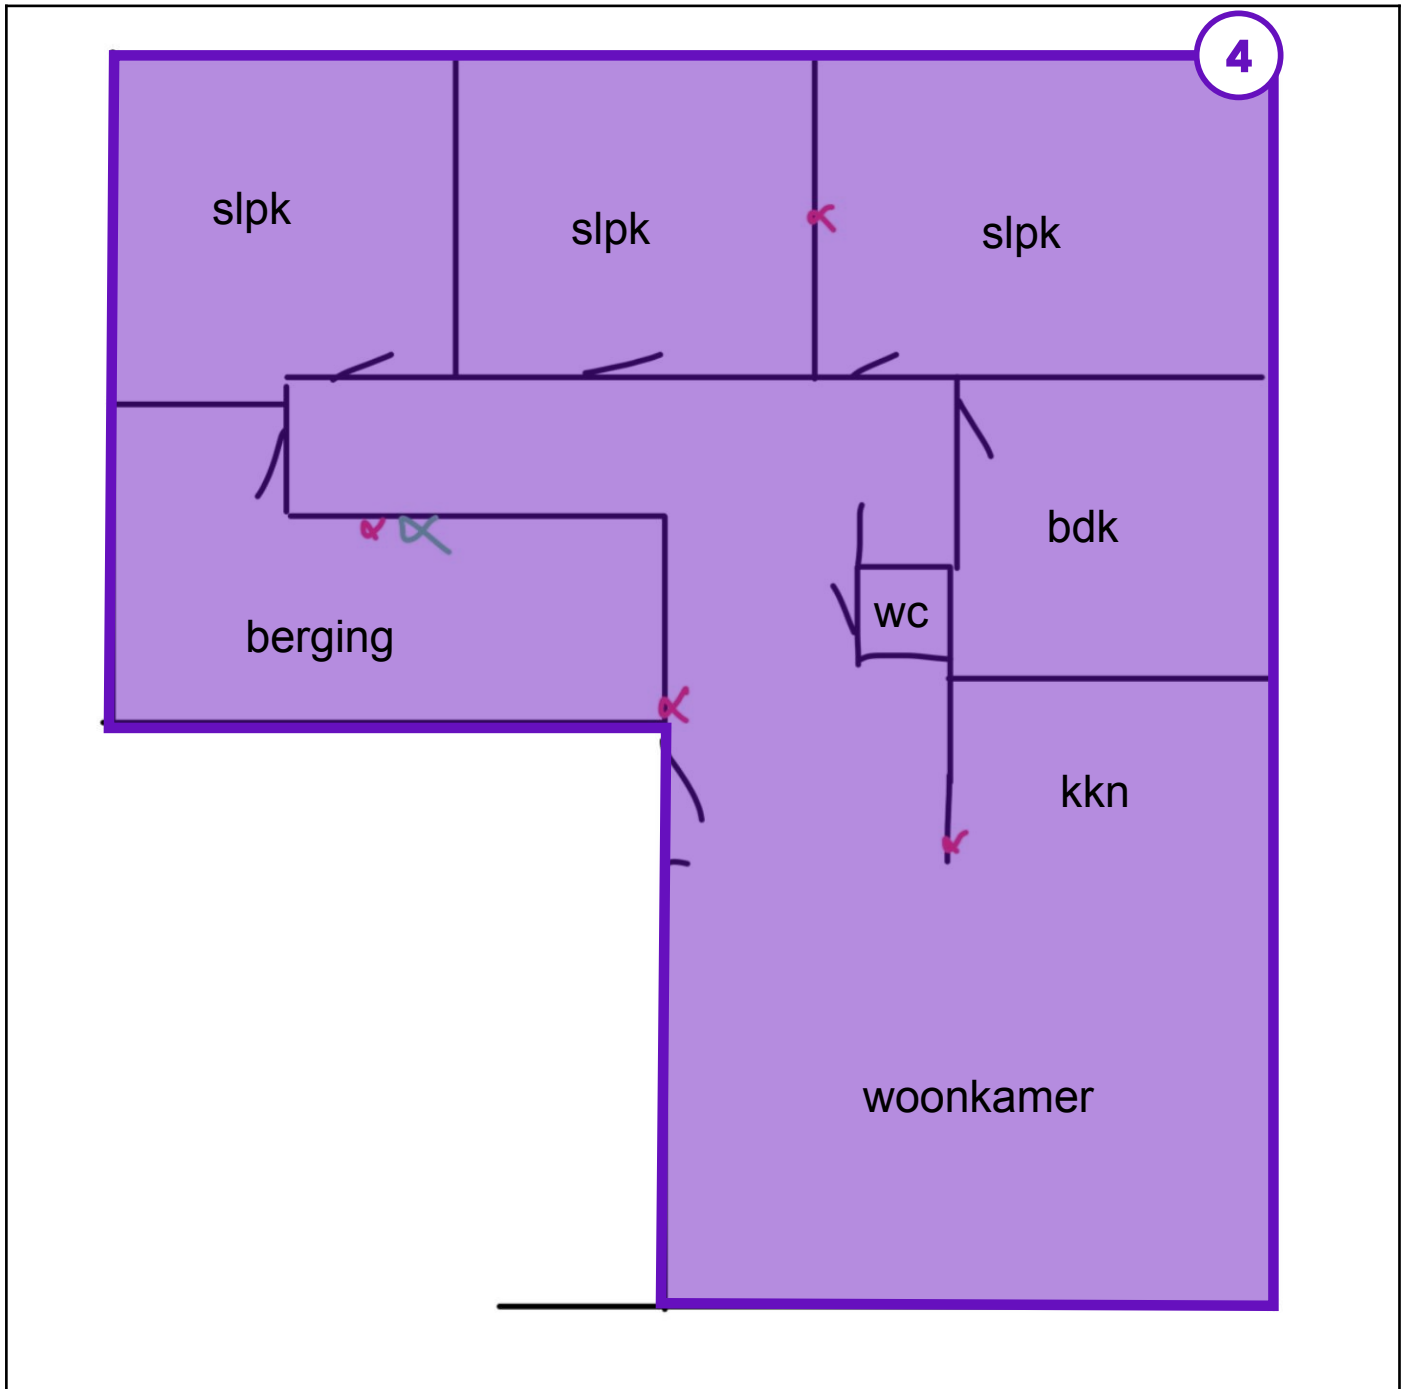
## Plan 1.2: Appartement GLV (plafonds)

Beschrijving	Type	Actie
4. Plafonds uit niet asbestverdacht materiaal	Advies	-

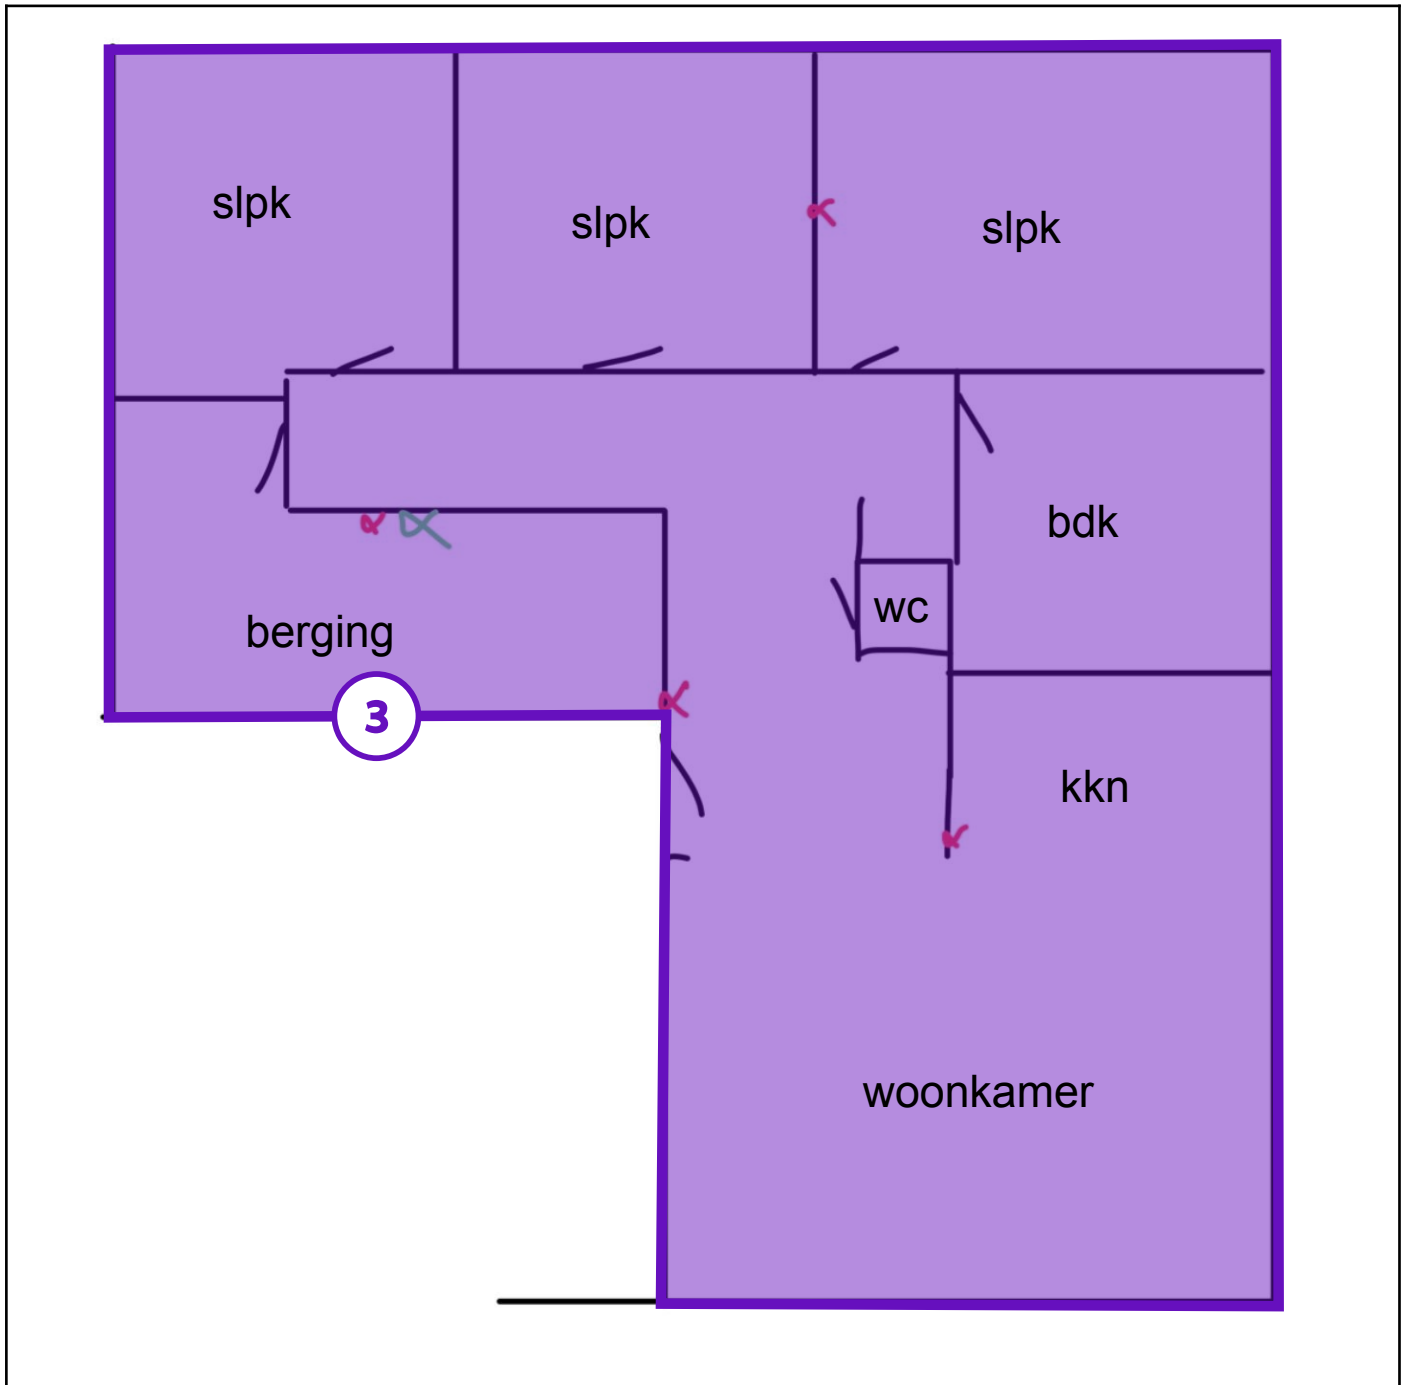
## Plan 1.3: Appartement GLV (vloeren)

Beschrijving	Type	Actie
3. Tegellijm	Advies	-

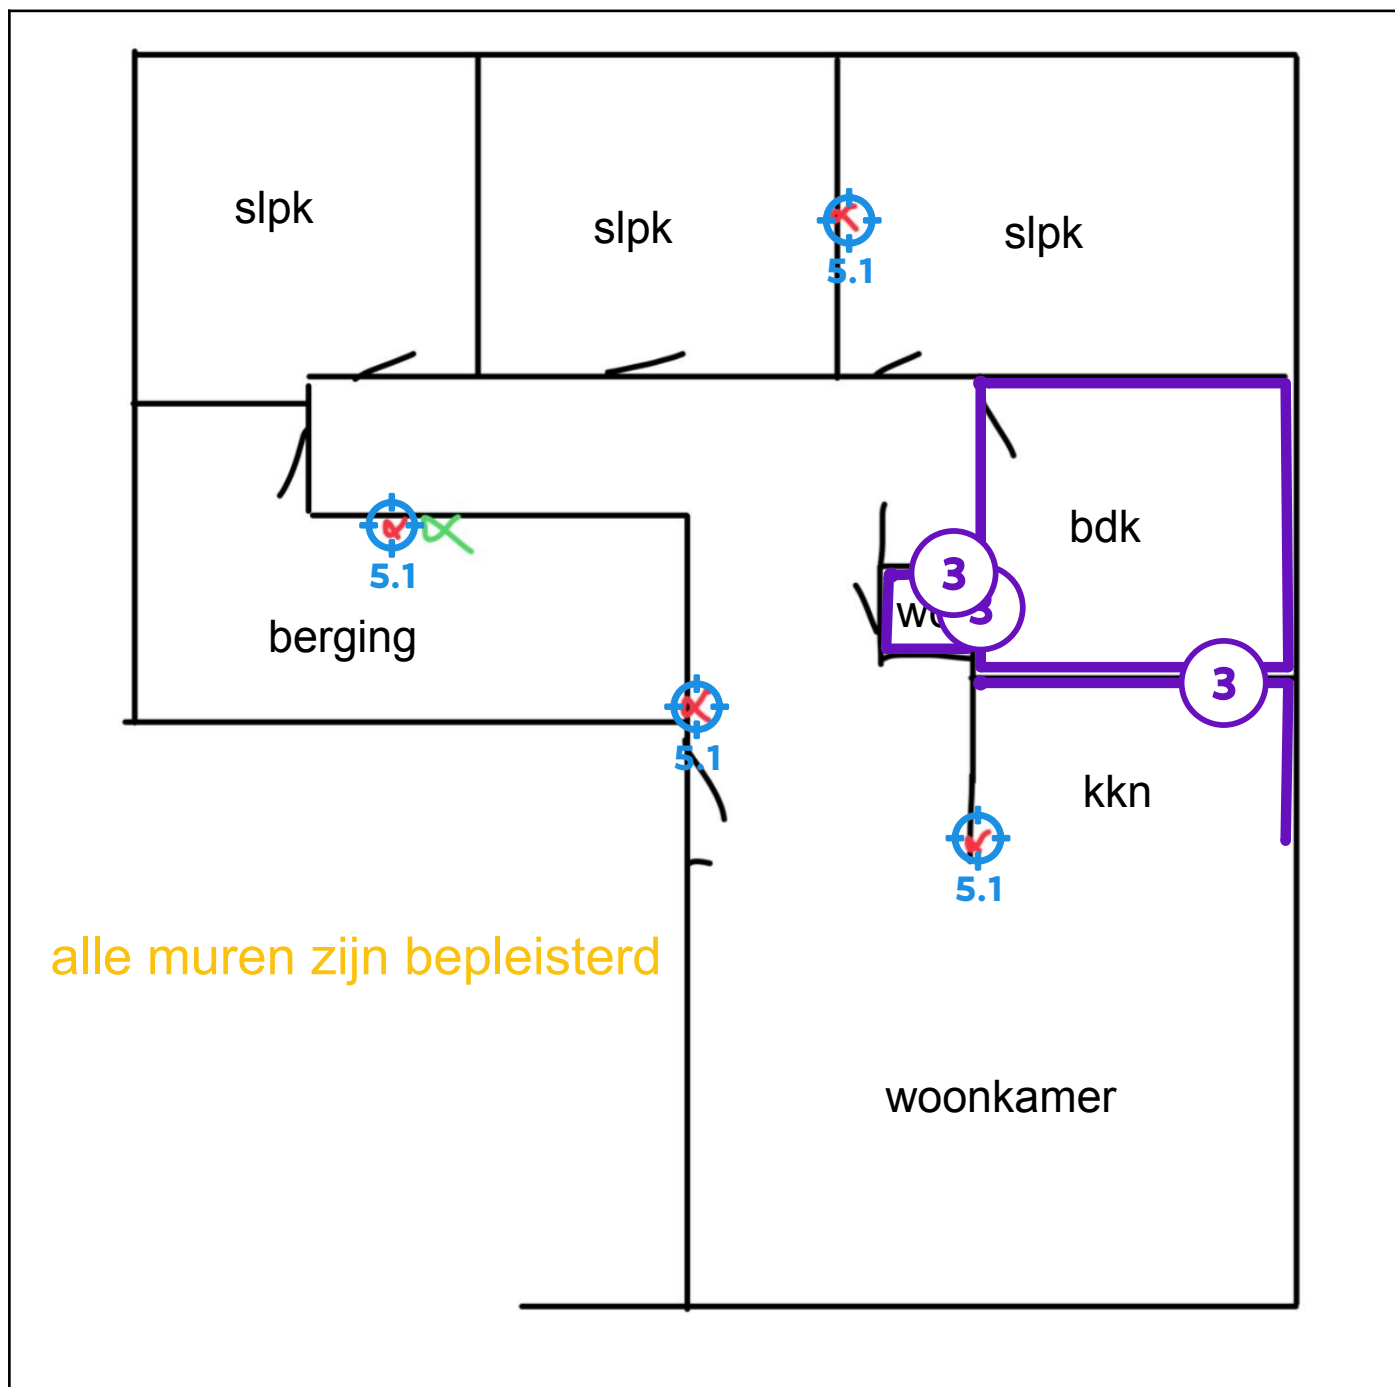
## Plan 1.4: Appartement GLV (muren)

Beschrijving	Type	Actie
3. Tegellijm	Advies	-
5. Pleisterwerk muren	Geen asbest	-
5.1 Code: #1 Pleisterwerk muren	Mengmonster	-

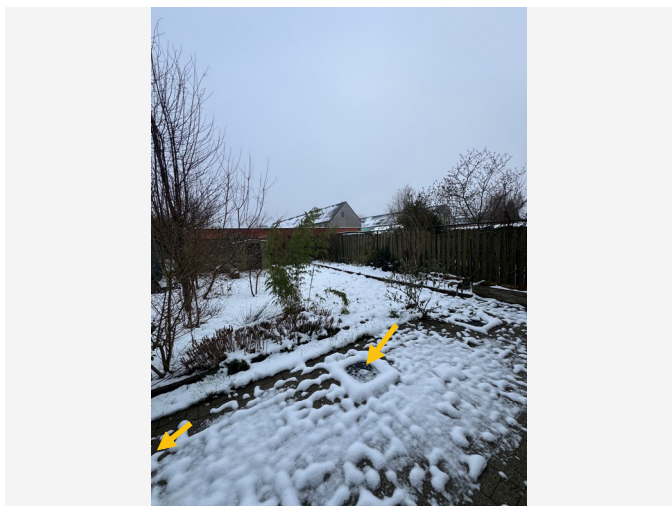
*Situeringfoto*

**Reden:** Er is geen volledige risicobeoordeling mogelijk

**Uitleg van de asbestdeskundige:** Deksel/luik kan niet opengemaakt worden zonder gebruikmakende van professionele tools

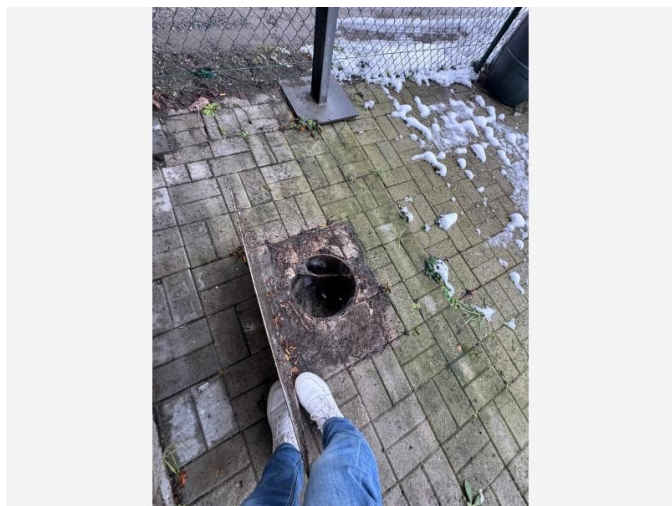
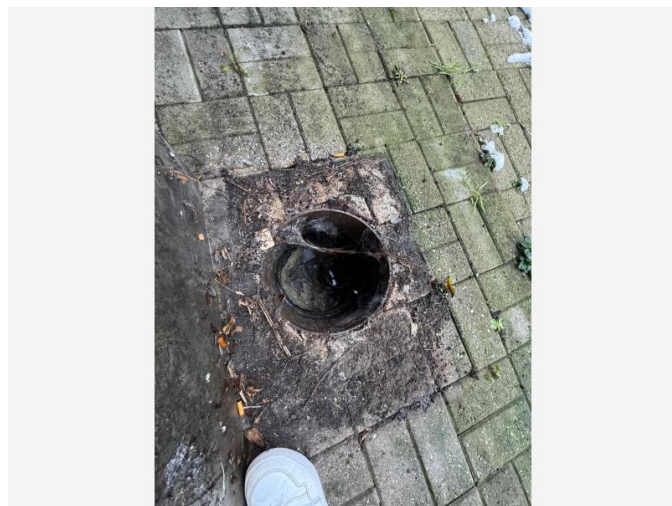
Geen asbestverdachte toepassingen aangetroffen in de kijkput op het terras

Basis voor advies	De asbestdeskundige beoordeelt het materiaal als niet-asbestverdacht.
-------------------	---

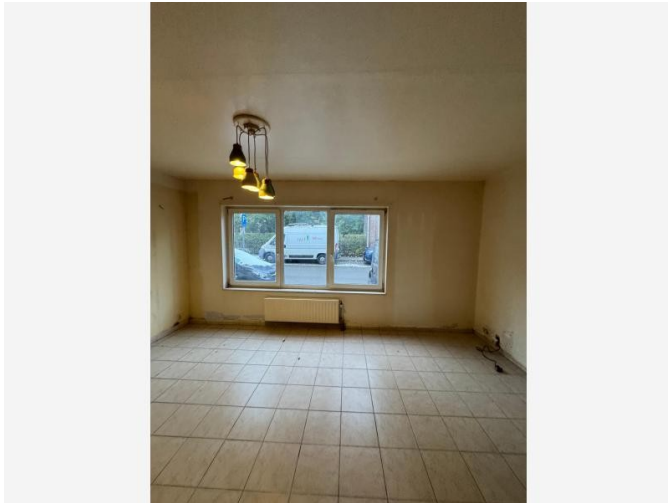
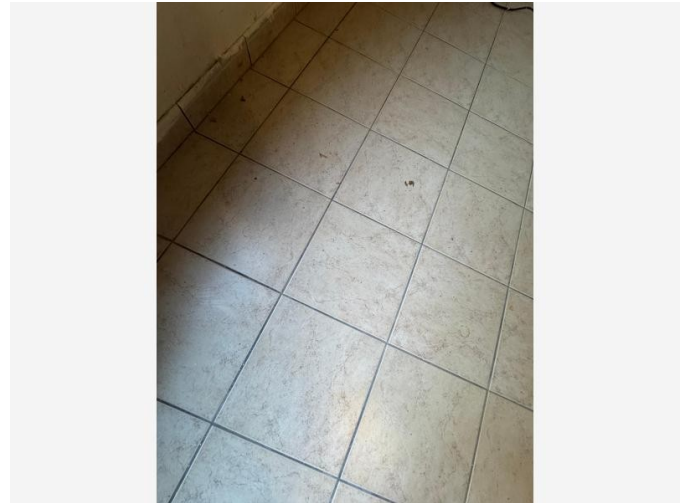
De lijmlagen van de betegeling kan mogelijks asbesthoudend zijn; enkel door middel van destructieve staalname (zodoende destructief onderzoek) uit te sluiten, niet in kader van dit asbest attest

Basis voor advies	Beoordeling op basis van expertise met een vaststelling door de asbestdeskundige.
-------------------	---

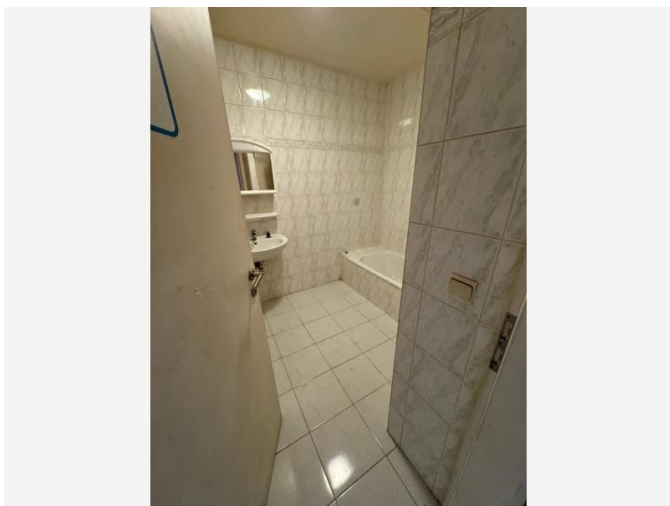
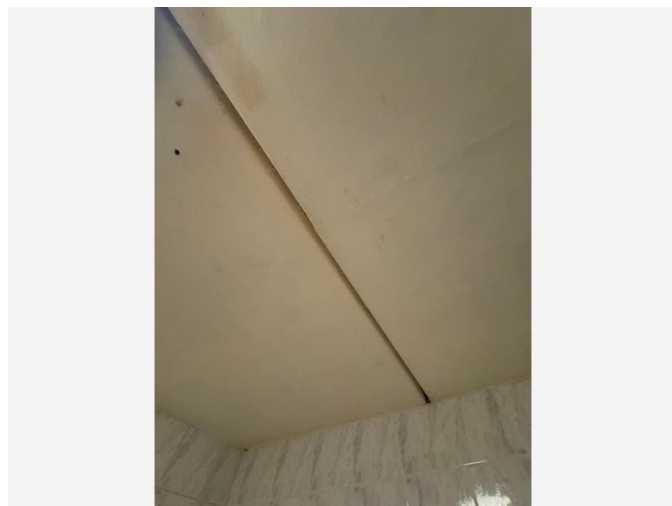
De plafonds zijn gemaakt van niet-asbestverdachte materialen (beton), deze toepassing is niet asbestverdacht.

<b>Basis voor advies</b>	De asbestdeskundige beoordeelt het materiaal als niet-asbestverdacht.
--------------------------	---

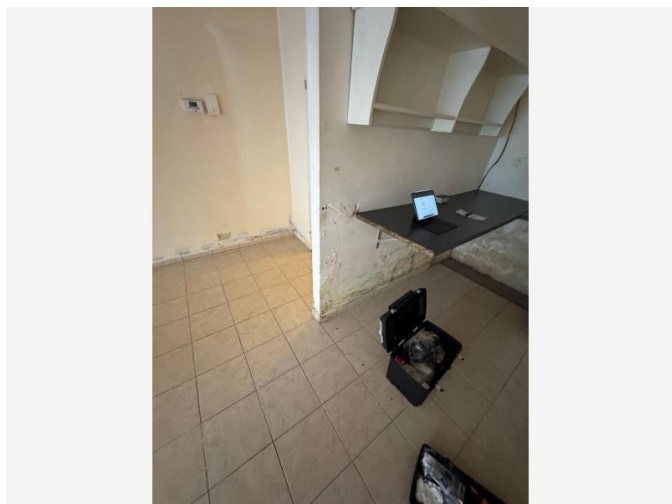
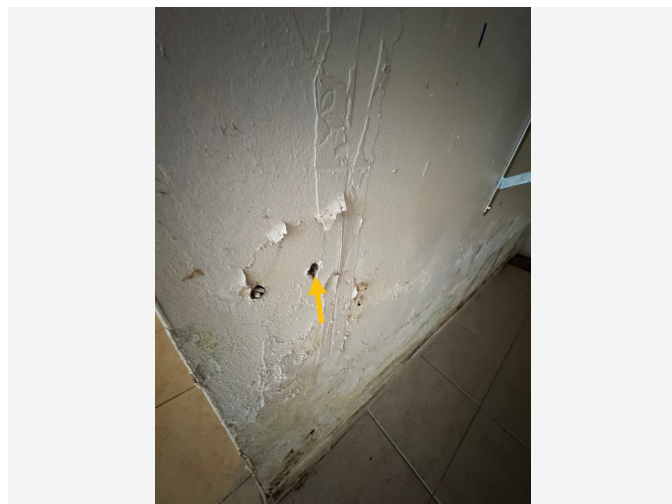
## Fiche 5: Pleisterwerk muren

Geen asbest

#	Type	Referentie	Resultaat
5.1	Mengmonster	#1 Pleisterwerk muren	Geen asbest

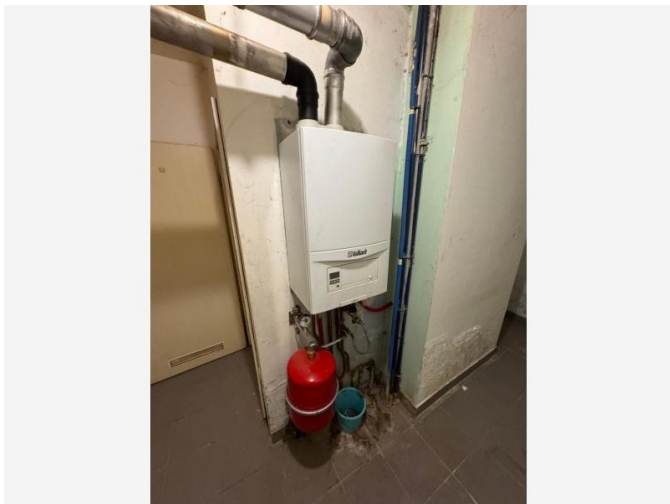
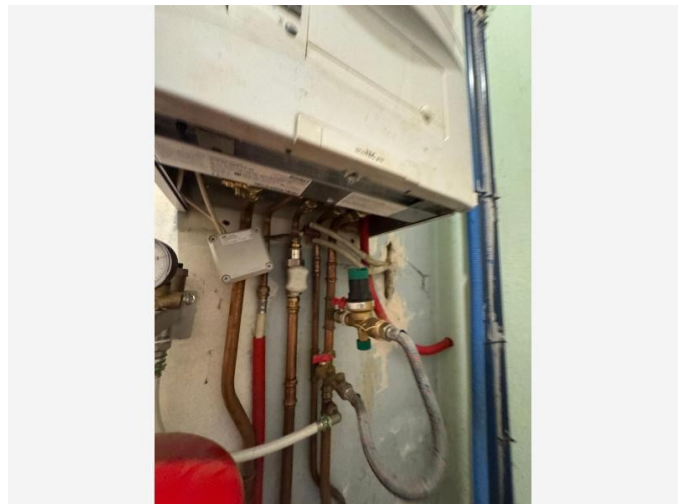
## Fiche 6: Stookketel

Beschrijving	Notitie	Terug te vinden op plannen
Fiche 6: Stookketel	Geen asbestverdachte toepassingen aan of rond de ketel aangetroffen; ketel is bovendien recent; model: Vaillant vcw be 286/5-3 a r4	Plan 1.1: Appartement GLV
Fiche 7: Afdichtingsmateriaal aan schrijnwerk	Betreft siliconen mastiek; tussen frame en gevel en tussen glas en frame	Plan 1.1: Appartement GLV
