PROBLEEMSTELLING

In het gelijkvloers appartement aan de rechterzijde is onderaan de muren op meerdere plaatsen vochtschade zichtbaar. De meeste schade situeert zich rond de technische ruimte.
Daarnaast is er ook vochtschade vastgesteld in de gemeenschappelijke inkomhal, grenzend aan het gelijkvloers appartement.
Het gelijkvloers appartement staat reeds enkele maanden leeg.
Het gebouw staat op volle grond.

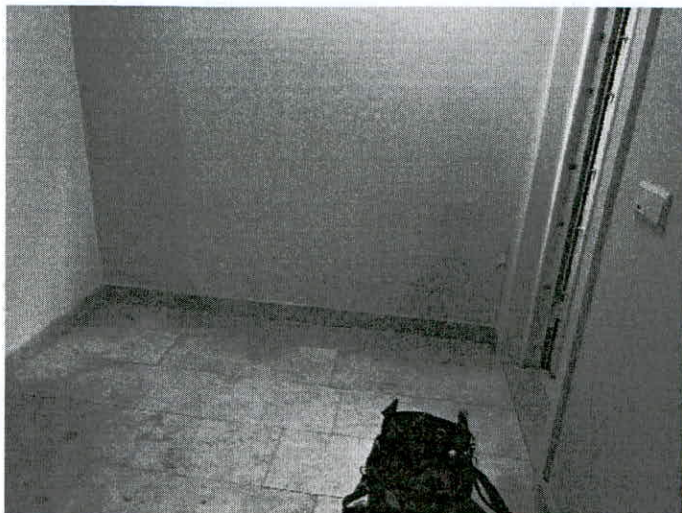
Afb2: Zichtbare vochtschade in de gemeenschappelijke inkomhal.

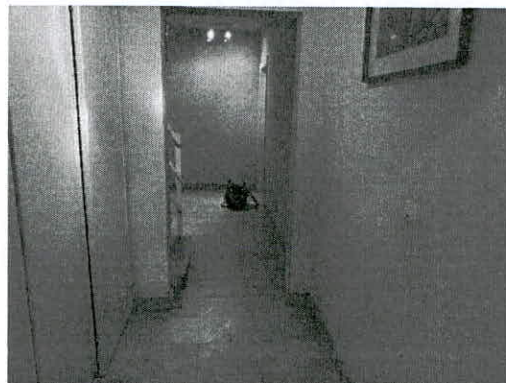
Afb3: Metingen tonen geen verhoogde vochtwaarden in de muren van de inkomhal.

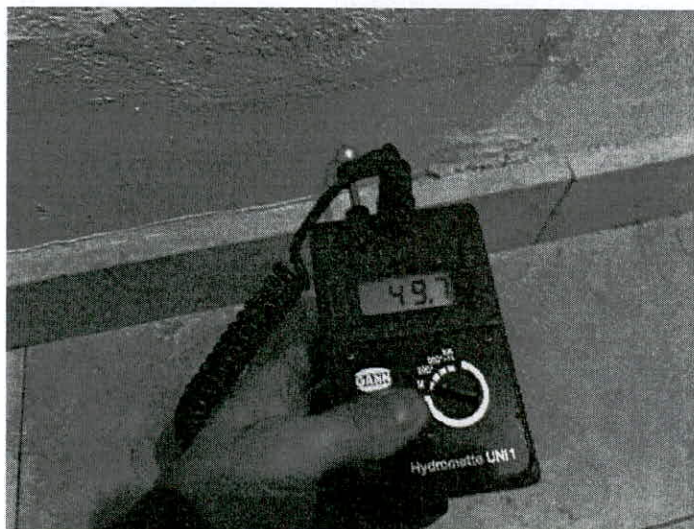
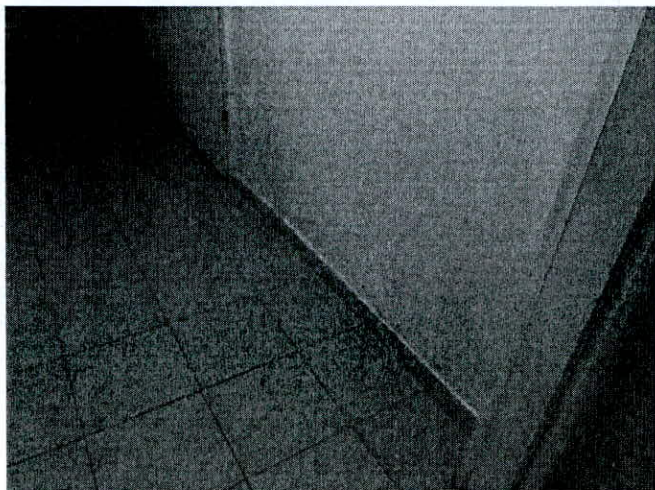
Afb4: In het gelijkvloers appartement is vochtschade zichtbaar aan de muren van inkom, keuken en technische ruimte.

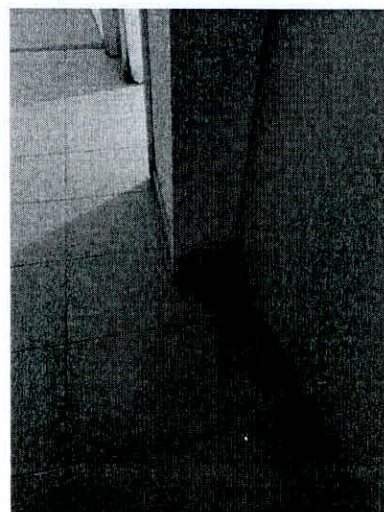
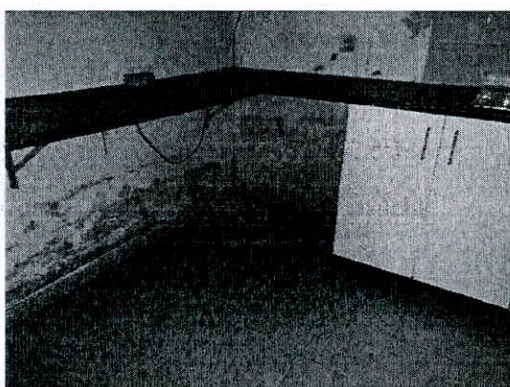
Afb5: Ook in het appartement worden op het moment van inspectie geen verhoogde vochtwaarden gemeten.

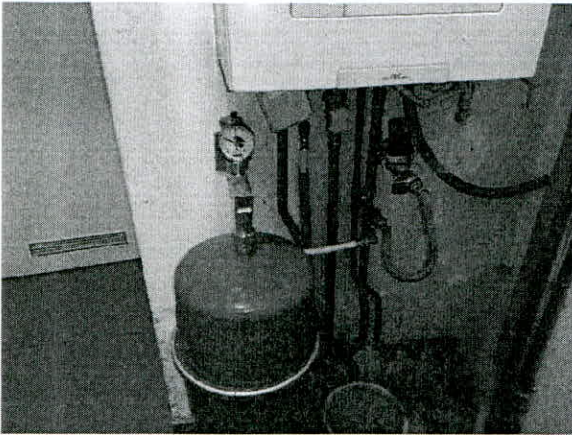
Afb7: Er is een automatische bijvulling aanwezig, maar deze is niet in werking. De vulkranen staan gesloten.

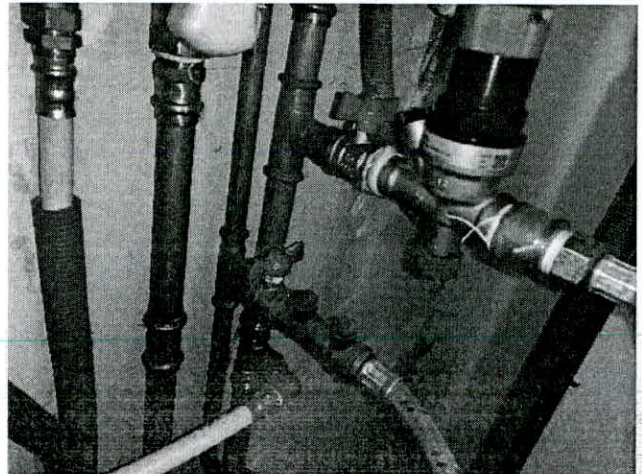
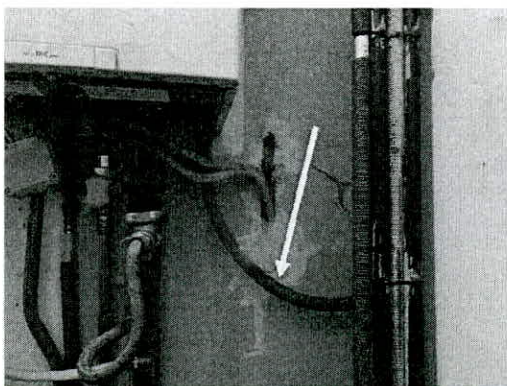
Afb8: Vaststelling dat de condensafvoer van de cv-ketel in de schacht uitmondt, wat ongebruikelijk is aangezien deze normaal op een afvoer dient aangesloten te zijn.

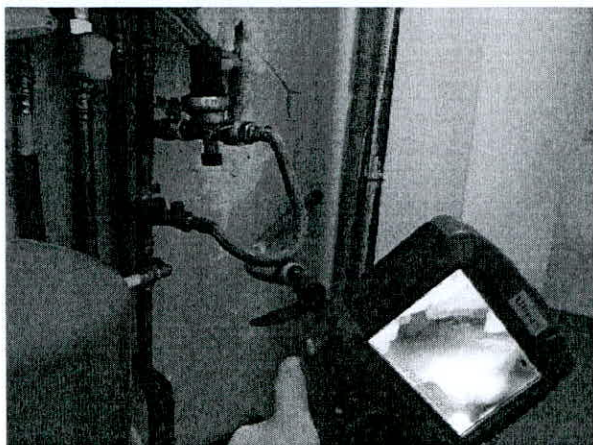
Afb9: Inspectie met endoscoop in de schacht om na te gaan of de condensafvoer correct is aangesloten.

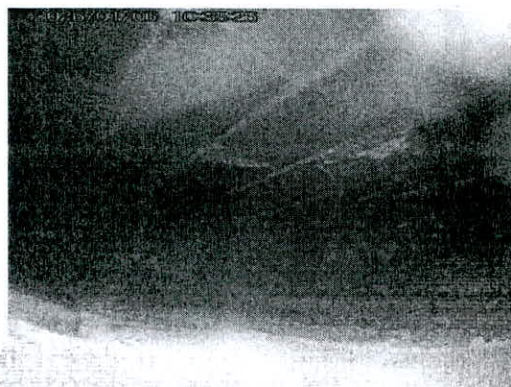
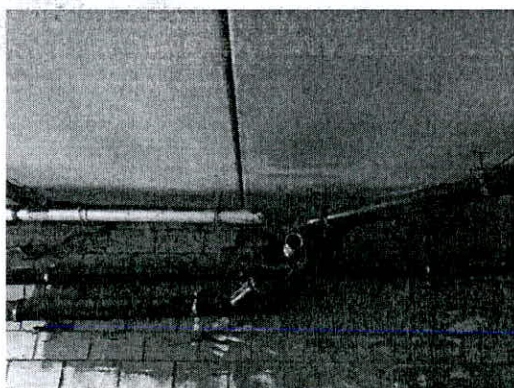
Afb10: Vastgesteld wordt dat de condensafvoer niet is aangesloten op een afvoer, maar vrij lekt op de betonplaat. Het langdurig druppelen van condenswater op de betonplaat veroorzaakt aanzienlijke vochtschade.

De condensafvoer van de cv-ketel is niet aangesloten op een afvoer en loost rechtstreeks op de betonplaat in de schacht. Dit heeft, door langdurige belasting, geleid tot uitgebreide vochtschade.

- 1- De sifon van het bad dient correct en duurzaam opnieuw aangesloten te worden. Na herstelling wordt aangeraden een waterbelastingstest uit te voeren om de goede werking te verifiëren.
- 2- De condensafvoer van de cv-ketel moet in overeenstemming met de geldende voorschriften worden aangesloten op een geschikte afvoer, voorzien van een correcte sifon. Het lozen van condenswater op de betonplaat dient volledig te worden stopgezet.
- 3- De rookgasafvoer van de cv-ketel dient aangepast te worden zodat deze correct en in overeenstemming met de regelgeving naar buiten wordt afgevoerd, met voldoende vrije uitmonding en zonder belemmering door een overdekking.

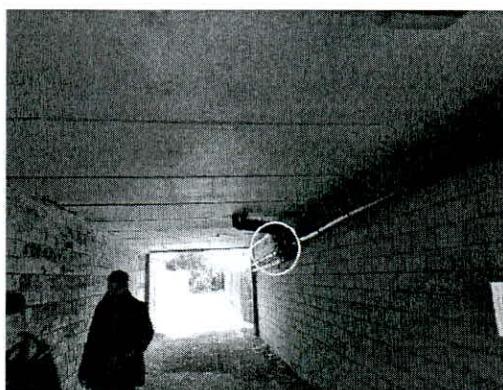
Afb11: De rookgasafvoer van de cv-ketel mondt uit onder de overdekte inrit. Dit is niet volgens de regels en belemmert een correcte en veilige werking van de cv-ketel.

De rookgasafvoer van de cv-ketel is foutief geplaatst onder een overdekte inrit, wat de correcte werking van de installatie belemmert en niet volgens de regels is.

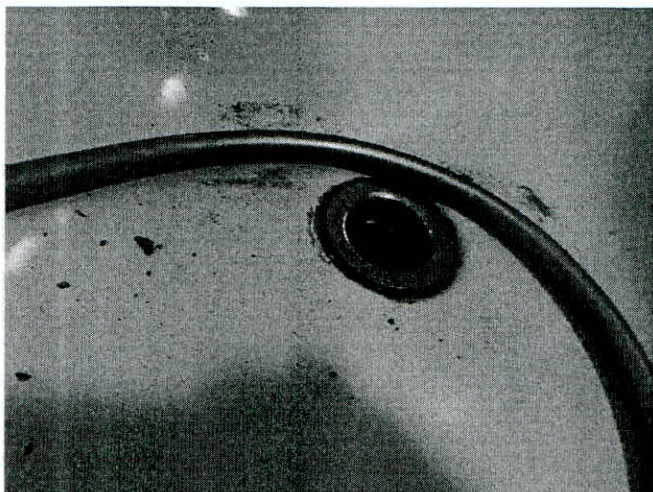
Afb12: De sifon van het bad zit los. Bij gebruik van het bad treedt waterverlies op, wat lokaal vochtophoping en vochtschade veroorzaakt.

De sifon van het bad is losgekomen en veroorzaakt vochtschade bij belasting van het bad.

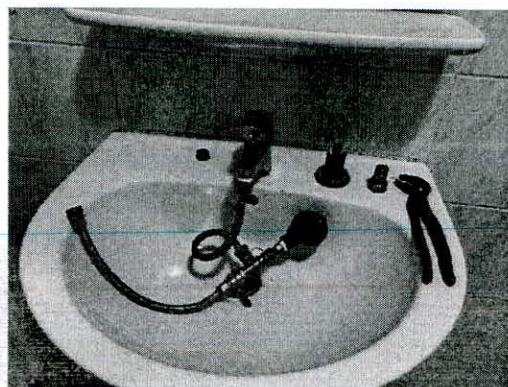
Afb13: Op de leidingen voor koud en warm water wordt geen waterverlies gemeten.

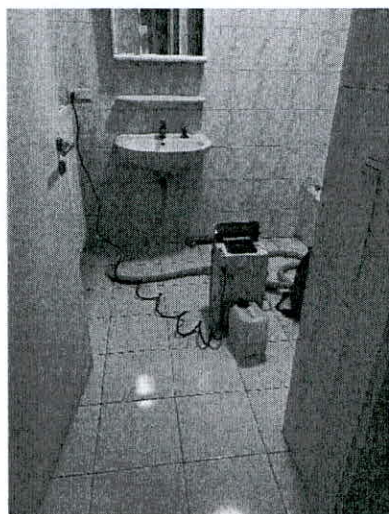
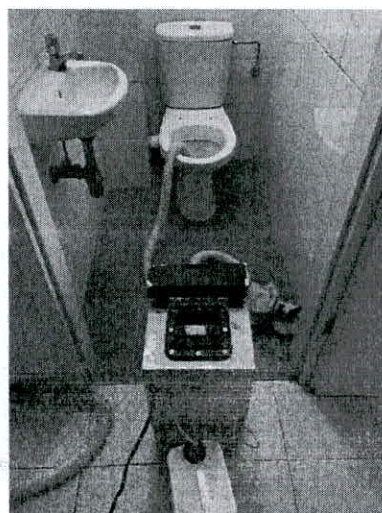
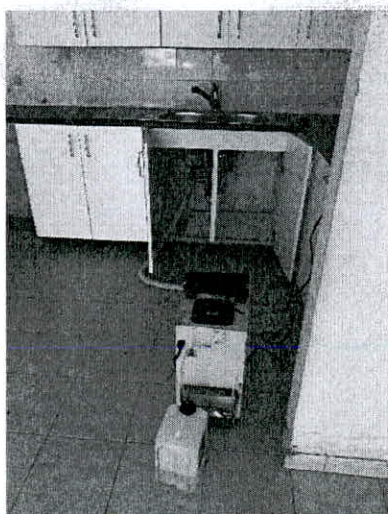
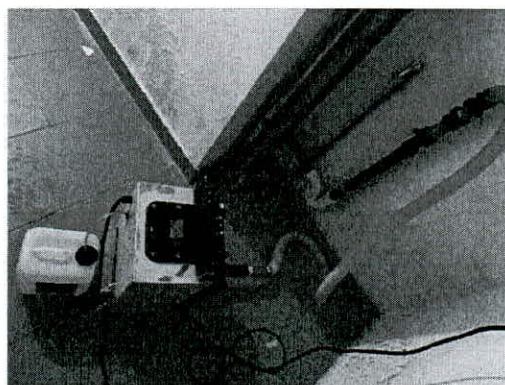
Afb14 Alle afvoeren worden getest met rookgas. Er wordt nergens rookgas waargenomen.
