# Asbestinventarisatetest

Griffier Schobbenslaan 16, 2140 Antwerpen

Attestnummer : 20250730-000258.000

Uitgegeven op : 30.07.2025

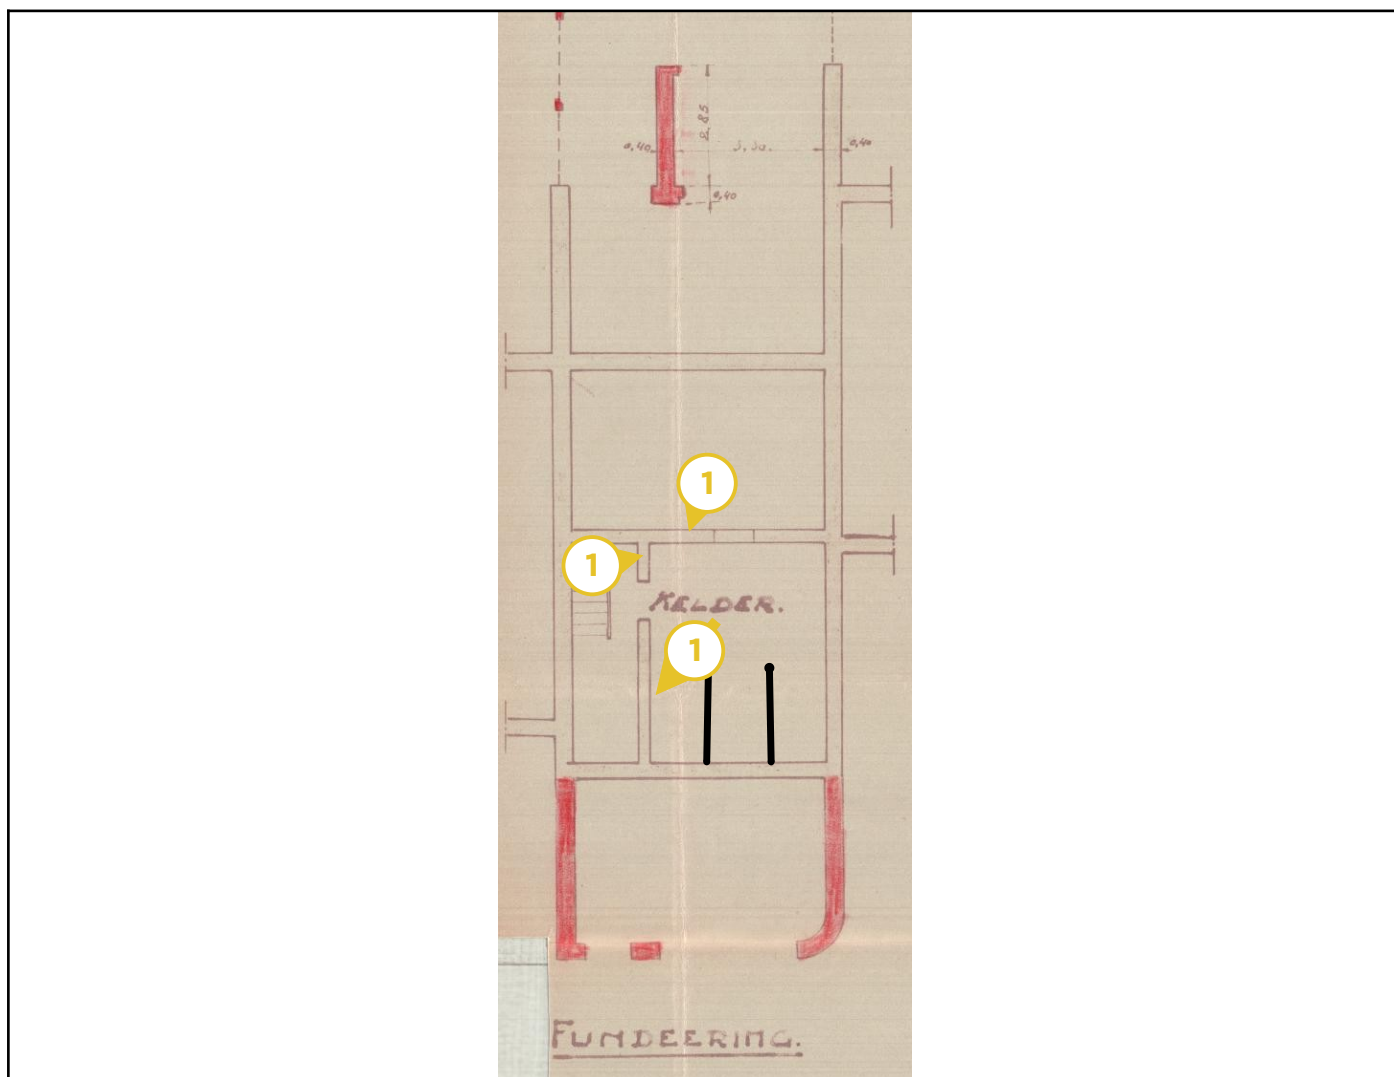
## Plan 1.1: Kelder -1

Beschrijving	Type	Actie
1. Bakeliet verdeeldoos & schakelaars	Asbestmateriaal	Zorgvuldig beheren

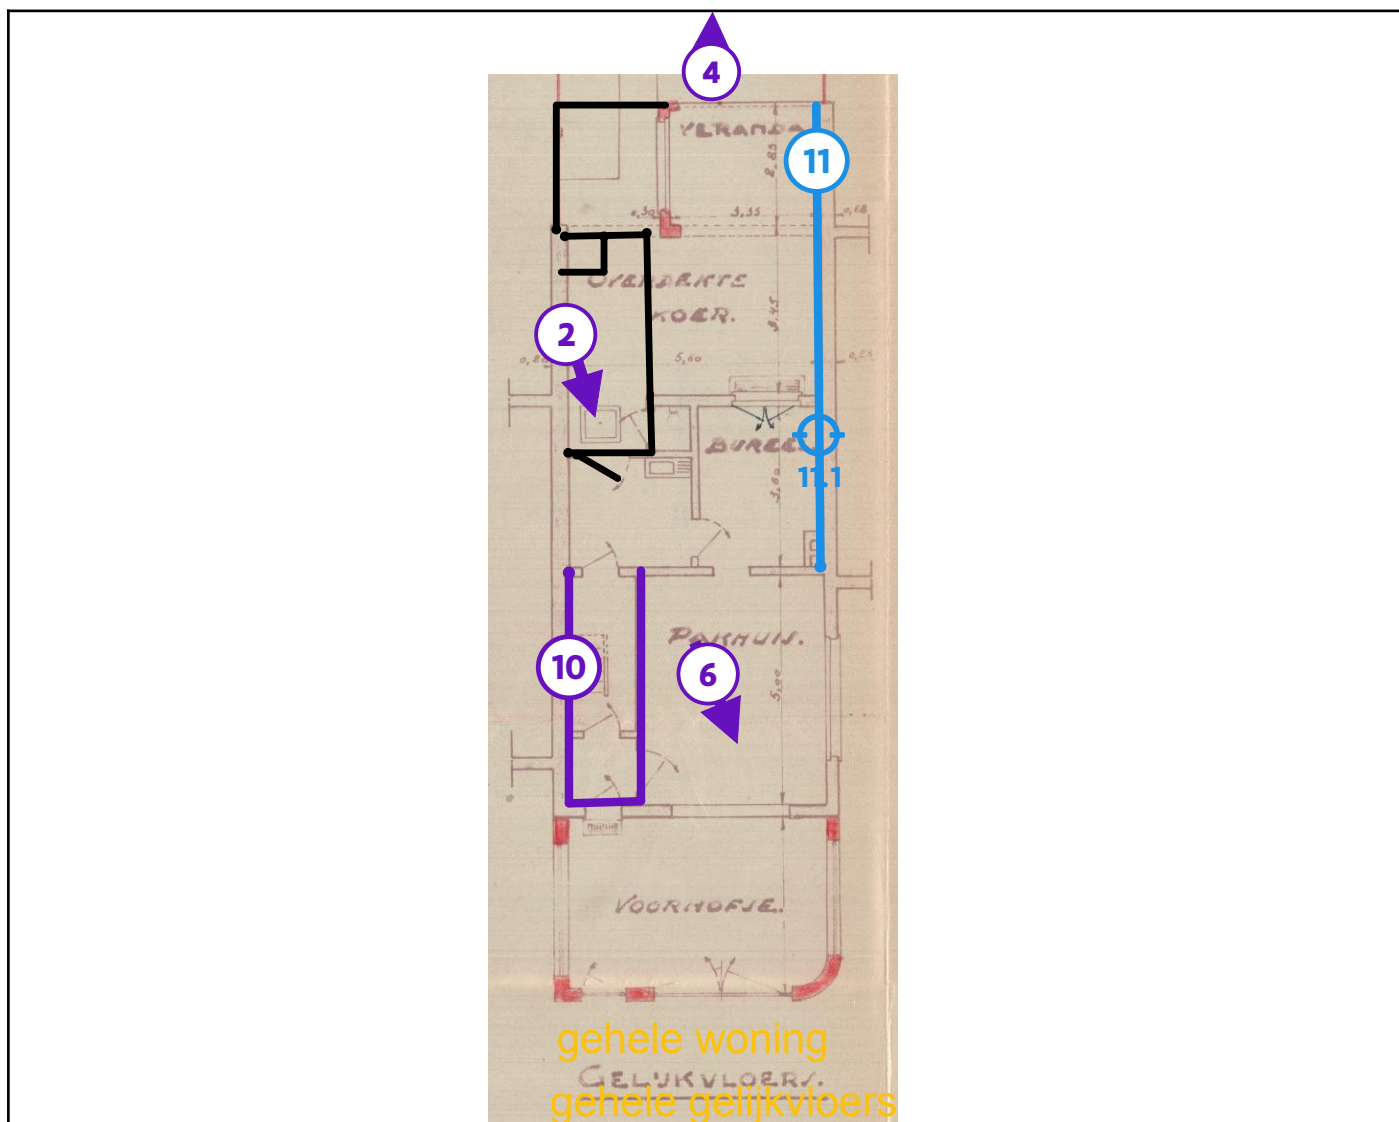
## Plan 1.2: Gelijkvloers 0

Beschrijving	Type	Actie
2. Luik keuken	Beperking	-
4. Tuin	Advies	-
6. Kruipput	Advies	-
7. Plafonds	Advies	-
9. Tegellijm	Advies	-
10. Beplatingen muur	Advies	-

11. Pleisterwerk muren	Geen asbest	-
11.1 Code: #1 Pleisterwerk muren	Mengmonster	-

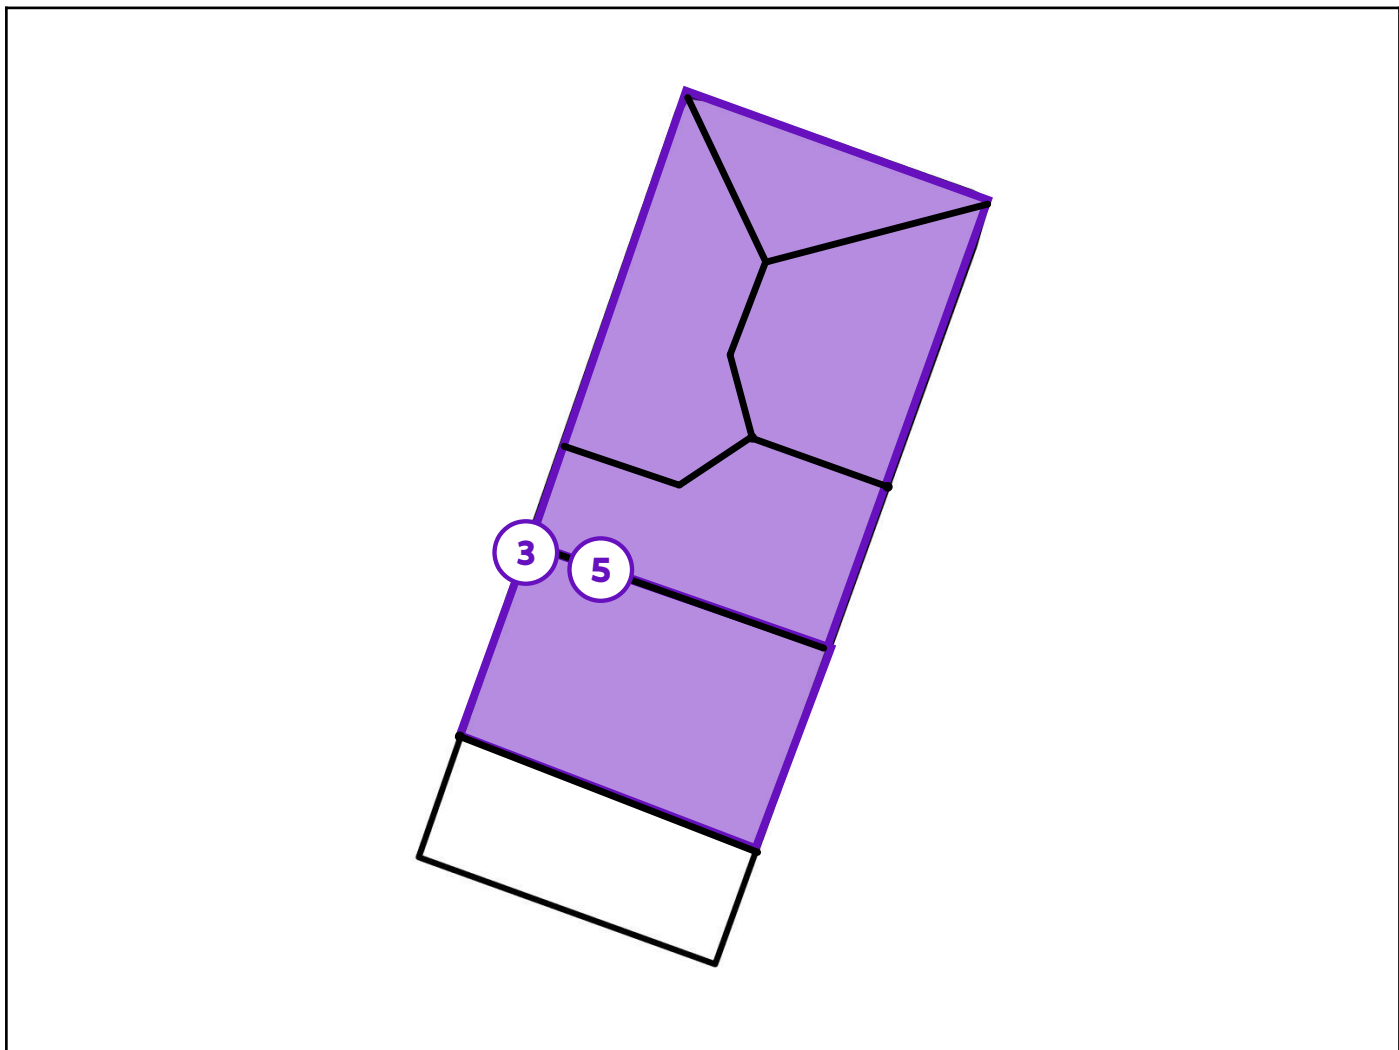
## Plan 1.5: Dak

Beschrijving	Type	Actie
3. Plat dak	Beperking	-
5. Geen onderdak	Advies	-

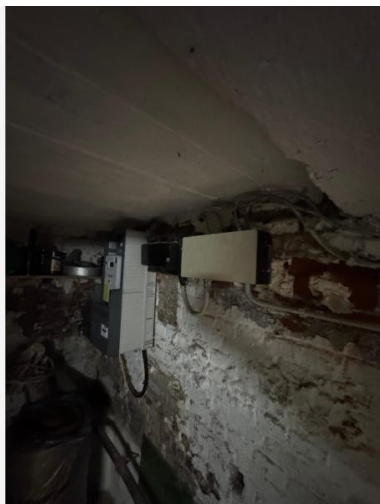
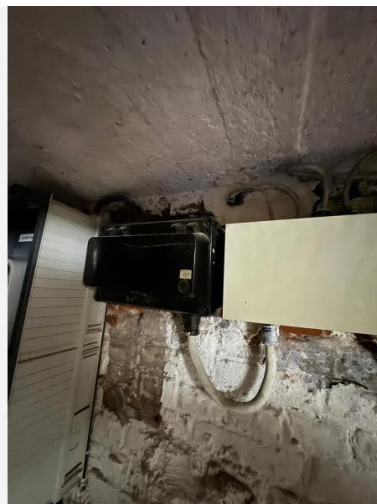
Het asbestmateriaal valt onder de mijlpaal van 2040.

Eindbeoordeling materiaalrisico	Laag materiaalrisico en/of verlaagde kans op vezelvrijgave
---------------------------------	--

Gebondenheid	Categorie 1: hechtgebonden in oorsprong
Asbestsoort (vezeltype)	Crocidoliet aanwezig
Asbestconcentratie	Laag (< 50%)
Afschermingsgraad van het gehele materiaal	Geheel of deels (ook) vrij aan de binnenlucht
Toestand van het materiaal	Onbeschadigd, niet verweerd

Beschrijving	Bakeliet verdeeldoos & schakelaars
Omgeving	Binnen
Primaire drager	Communicatie en elektrische infrastructuur en uitrusting
Asbestmateriaal	Plaat, paneel, tablet - Type Bakeliet
Bindmiddel van asbestmateriaal	Kunststof of -hars
Gebondenheid op basis van bindmiddel	Hecht
Hoeveelheid (oppervlakte - dikte - aantal)	• 0,05 m <sup>2</sup> - 0,01 cm - 1 stuk
Totaal volume	< 0,001 m <sup>3</sup>
Eenvoudig bereikbaar	Ja
Bevestigingswijze	• Geschroefd
Identificatiemethode	Vaststelling zonder monsternamen
Destructieve handeling voor identificatie	Nee

Zorgvuldig beheren

- Zorg voor een veilig beheer. Vermijd het beschadigen van het asbestmateriaal. Controleer de toestand jaarlijks op wijzigingen.

- Eenvoudige handelingen: mag via doe-het-zelf of door werknemer(s) met opleidingsattest eenvoudige handelingen  
Zonder slijpen en mits gebruik PBM's zelf te verwijderen (in hun geheel)

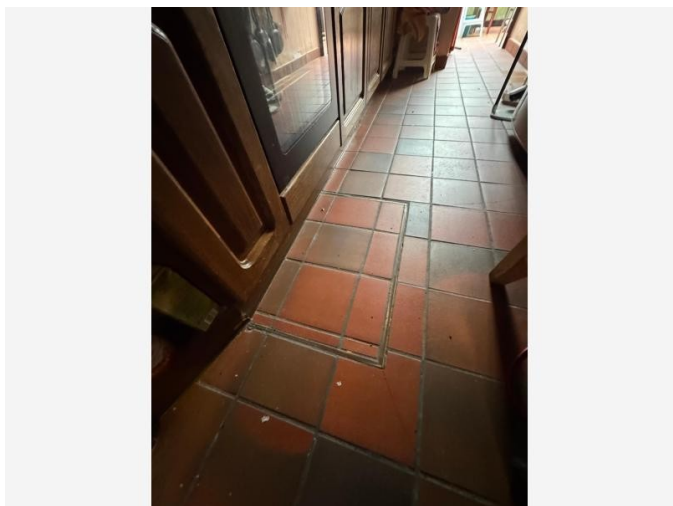
**Reden:** Er is geen volledige risicobeoordeling mogelijk

**Uitleg van de asbestdeskundige:** Het luik in de keuken kan niet opengemaakt worden zonder professionele tools

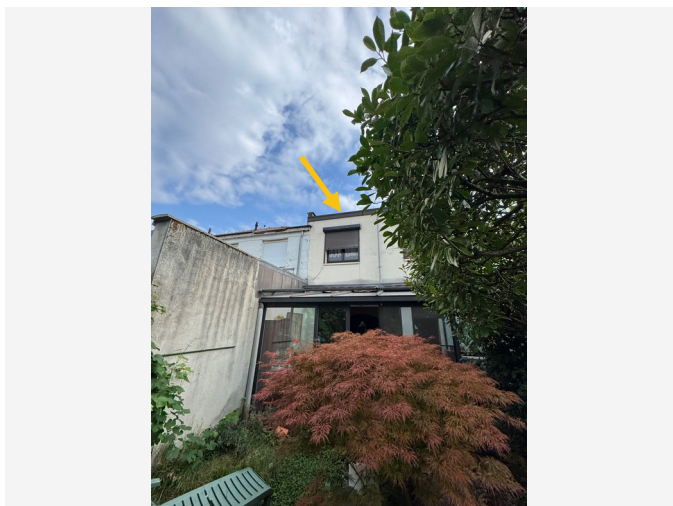
**Reden:** Het te onderzoeken materiaal situeert zich hoger dan 3,50 m te rekenen vanaf een veilige ondergrond

**Uitleg van de asbestdeskundige:** Het platte dak is niet veilig toegankelijk zonder gebruikmakende van een hoogwerker; niet opgenomen in dit asbest attest daar dit buiten de inspanningsverplichtingen valt

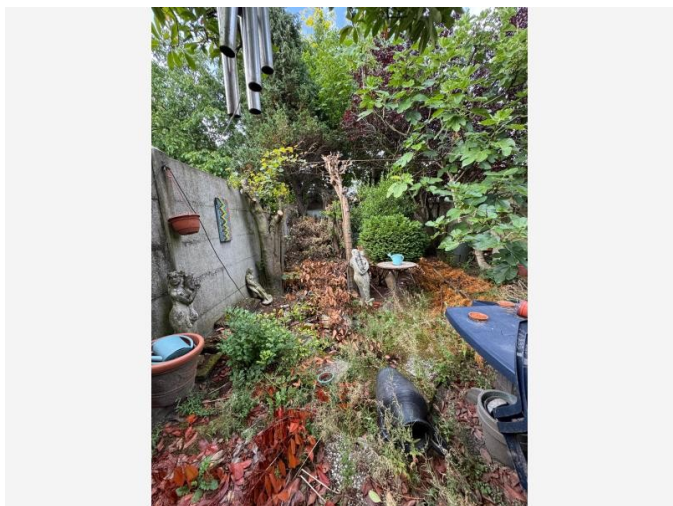
Geen asbestverdachte toepassingen aangetroffen in of rond de tuin

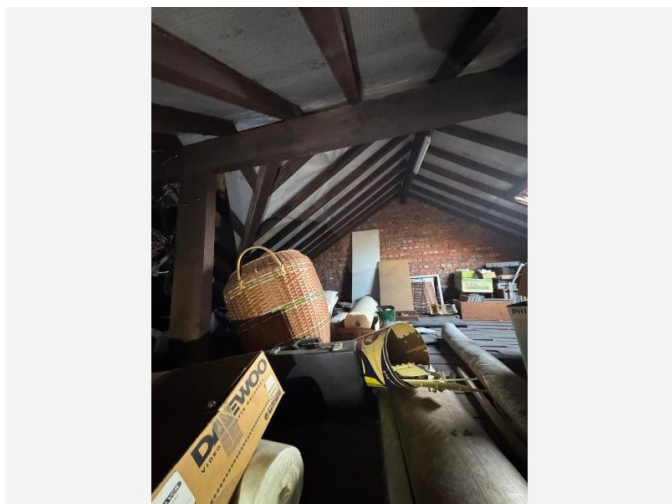
Geen onderdak aangetroffen vanuit de zolder; dakpannen rechtstreeks op panlatten + damp scherm

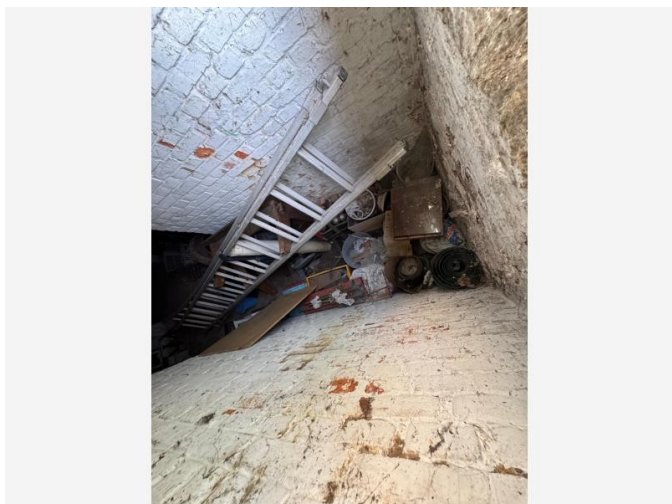
Niets asbestverdacht aangetroffen in de kruipput in de garage

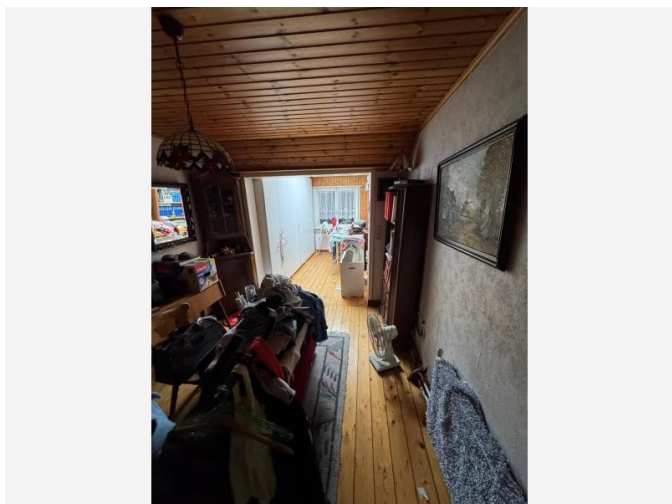
Overall valse niet-asbestverdachte (gyproc)plafonds of plafondbeplating aangetroffen in de woning

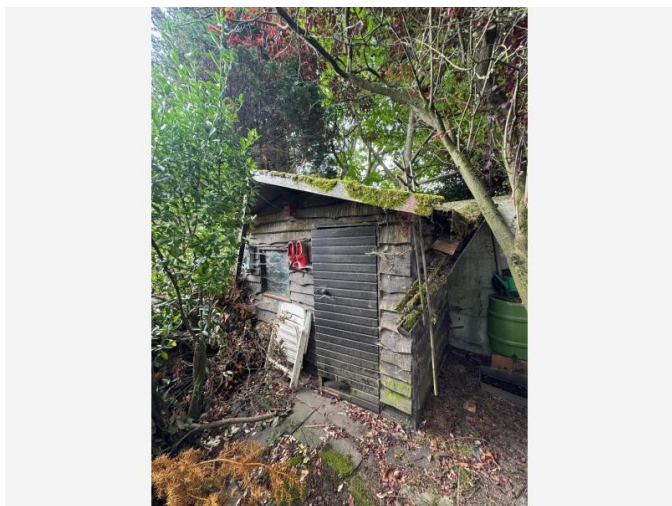
Geen asbestverdachte toepassingen aangetroffen in of rond het tuinhuis

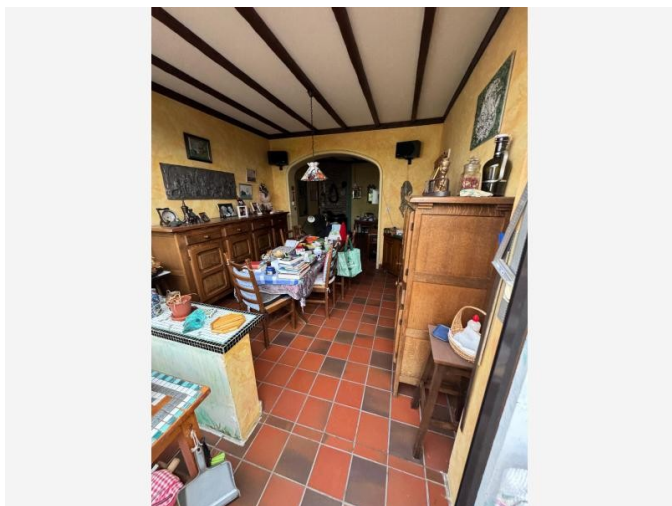
De lijmlagen van de betegeling kan mogelijks asbesthoudend zijn; enkel door middel van destructieve staalname (zodoende destructief onderzoek) uit te sluiten, niet in kader van dit asbest attest

Identificatiemethode	Redelijk vermoeden
Primaire drager	Vloer
(Asbest)materiaal	In-situ afwerkingslagen - Lijmlaag
Bindmiddel	Cement
Gebondenheid bindmiddel	Hecht

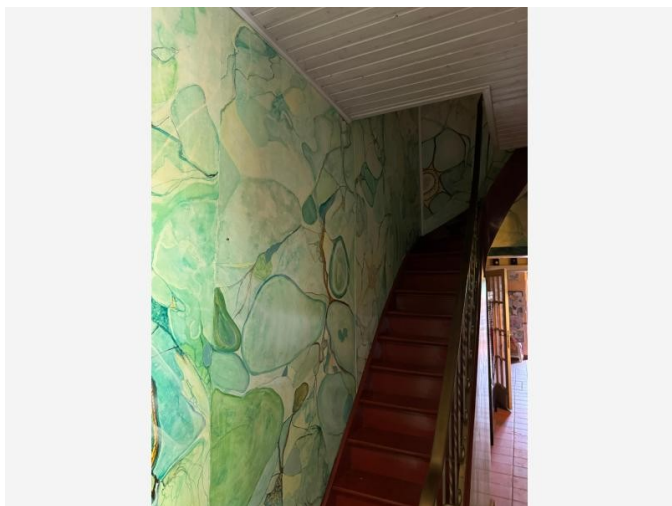
Zowel in de badkamer als in de inkomhal van de woning werden houtvezelbeplatingen aangetroffen (niet-asbestverdacht)

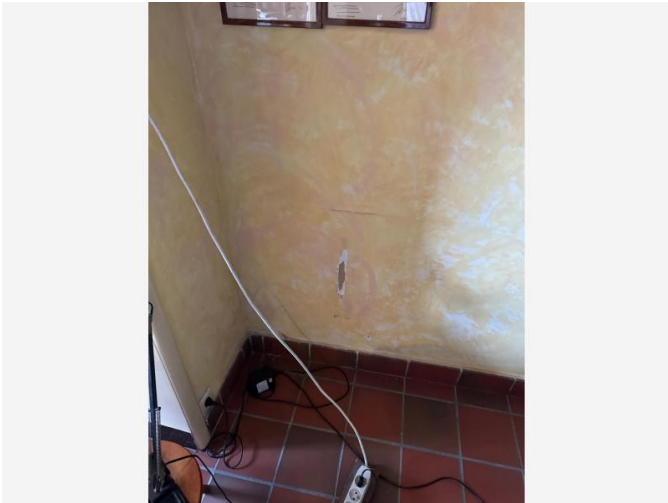
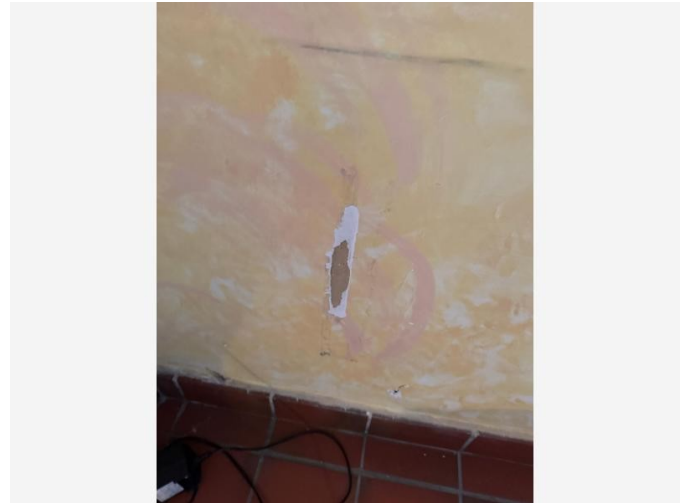
# Fiche 11: Pleisterwerk muren

Geen asbest

#	Type	Referentie	Resultaat
11.1	Mengmonster	#1 Pleisterwerk muren	Geen asbest
