# Asbestinventarisatetest

Laagland 11, 9130 Beveren-Kruibeke-Zwijndrecht

Attestnummer : 20260714-000054.000

Uitgegeven op : 14.07.2026

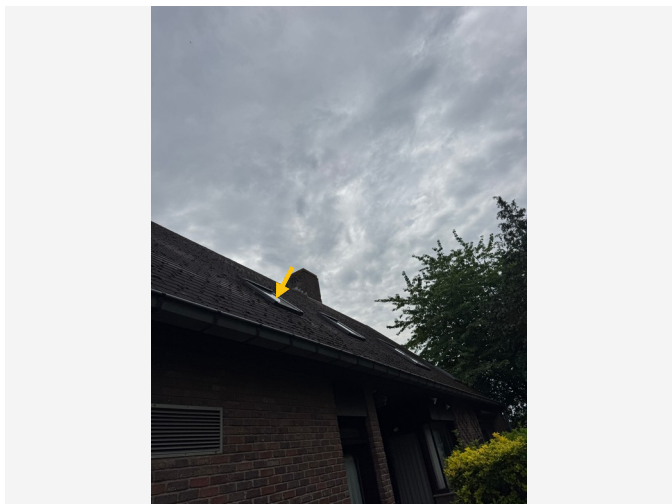
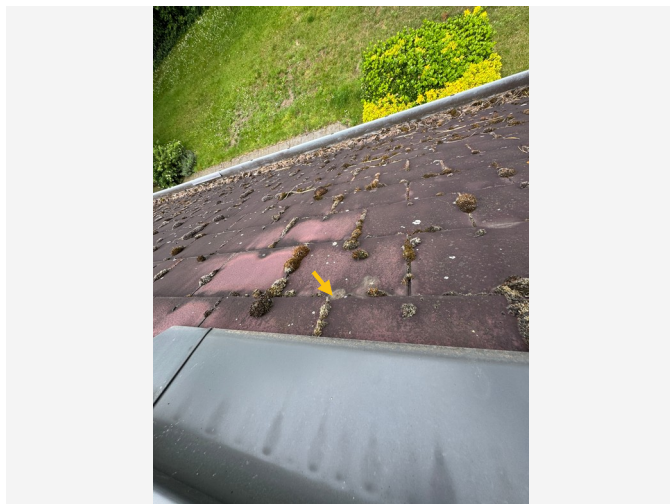
Het asbestmateriaal valt onder de mijlpaal van 2034.

| Eindbeoordeling materiaalarisico | Laag materiaalarisico en/of verlaagde kans op vezelvrijgave |

| Toestand van het materiaal | Licht beschadigd, licht verweerd. Intacte calciumsilicaatplaat of materiaal met categorie 3-gebondenheid |

| # | Type | Referentie | Resultaat |
|---|---|---|---|
| 1.1 | Puntmonster | #4 Lei | Chrysotiel |

- Verwijder dit asbestmateriaal zo snel mogelijk. Volg de toestand goed op.
- Hemelwater dat afspoelt van asbestcement daken of gevels kan asbestdeeltjes bevatten. Gebruik het enkel voor gesloten circuits (bv. spoelen toiletten). Reinig na het vervangen van het dak of de gevel de dakgoten en regenwaterput of -ton om asbesthoudend sediment of slib te verwijderen

- Eenvoudige handelingen: mag via doe-het-zelf of door werknemer(s) met opleidingsattest eenvoudige handelingen  
Deze toepassing mag door een aannemer die over een opleidingsattest eenvoudige handelingen beschikt of door een particulier (doe-het-zelf), verwijderd worden indien er geen verhoogd risico op vrijgave van asbestvezels (max. concentratie 0,01 vezels/cm<sup>3</sup> - CODEX Art. VI.3-54) ontstaat en de toepassing voorafgaand wordt gefixeerd/bevochtigd. De individuele elementen moeten zonder machinale werktuigen (boormachine, slijpschijf, hogedrukreiniger, etc.) en zonder breken of gooien een voor een losgemaakt worden en dubbel en luchtdicht verpakt afgevoerd worden naar een erkend afvalpunt (recyclagepark). Daar moeten ze voorzichtig in de container voor asbestafval worden gelegd. Op het recyclagepark worden uitsluitend hechtgebonden asbestmaterialen aanvaard. Niet-hechtgebonden asbestmaterialen kunnen enkel bij een erkend asbestverwijderaar of asbestafvalverwerker worden aangeboden.

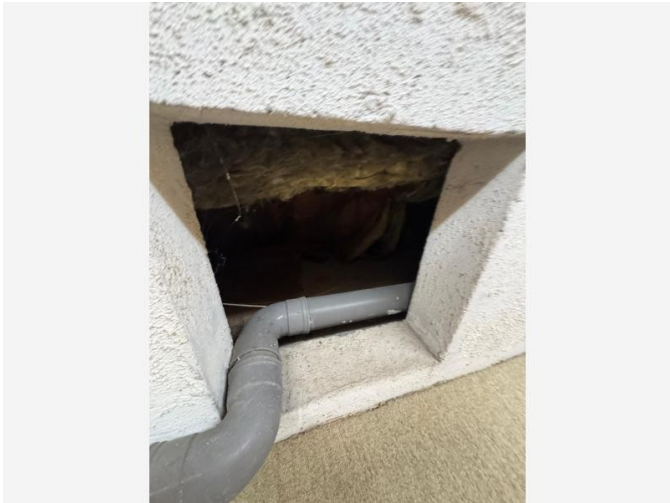
**Reden:** Er is geen volledige risicobeoordeling mogelijk

**Uitleg van de asbestdeskundige:** Via een kleine opening op de zolder werd een ruimte onder het schuine dak vastgesteld; deze ruimte is niet toegankelijk zonder destructief te werk te gaan; tevens niet duidelijk hoe ver deze ruimte reikt; muur dient opengebroken te worden om de ruimte te betreden (permanente beperking)

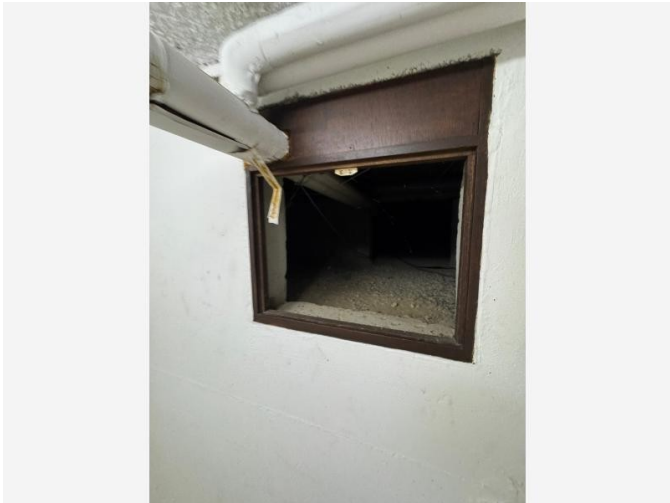
**Reden:** Er is geen volledige risicobeoordeling mogelijk

**Uitleg van de asbestdeskundige:** De kruipruimtes zijn lager dan 1.5m; zodoende niet toegankelijk voor een volledige risicobeoordeling

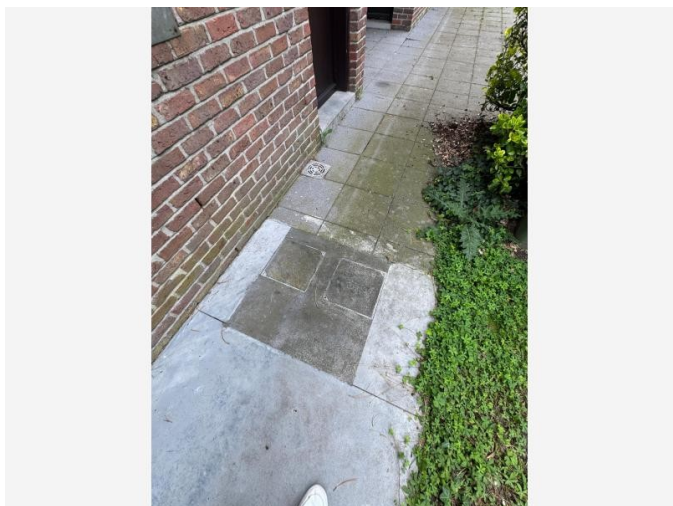
**Reden:** Er is geen volledige risicobeoordeling mogelijk

**Uitleg van de asbestdeskundige:** Deksel/luik kan niet opengemaakt worden zonder gebruikmakende van professionele tools

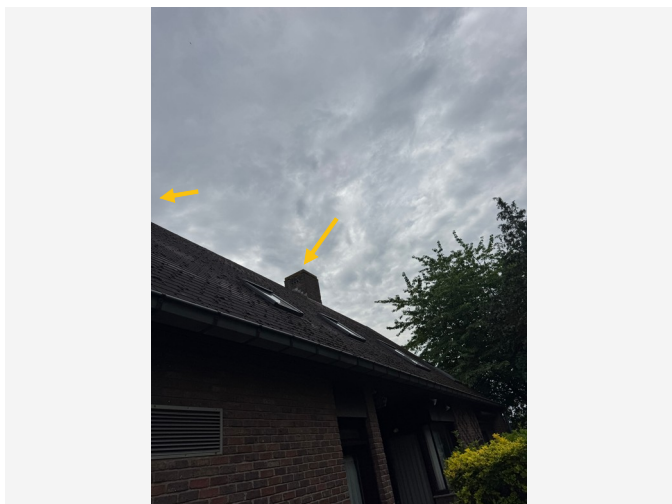
**Reden:** Het te onderzoeken materiaal situeert zich hoger dan 3,50 m te rekenen vanaf een veilige ondergrond

**Uitleg van de asbestdeskundige:** De schoorstenen kunnen niet veilig onderzocht worden zonder gebruik te maken van een hoogtewerker (niet in kader van dit asbest attest)

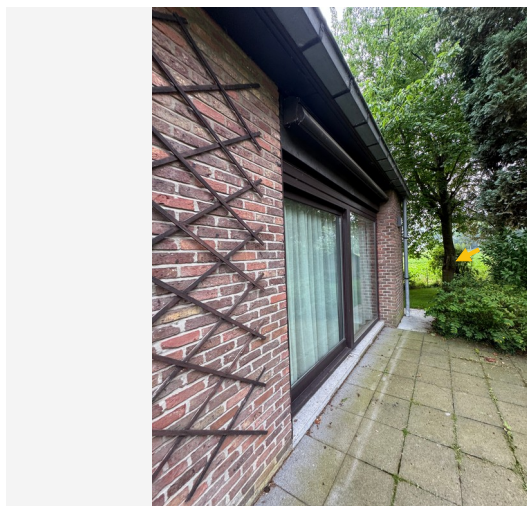
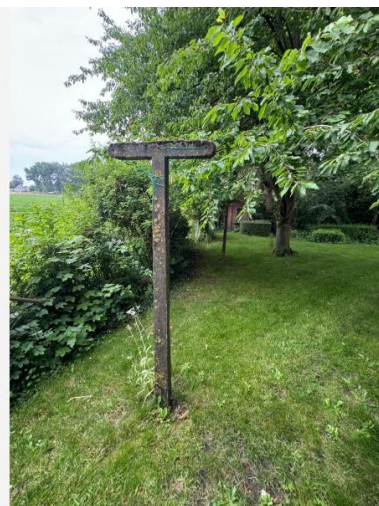
Betreft betonnen palen

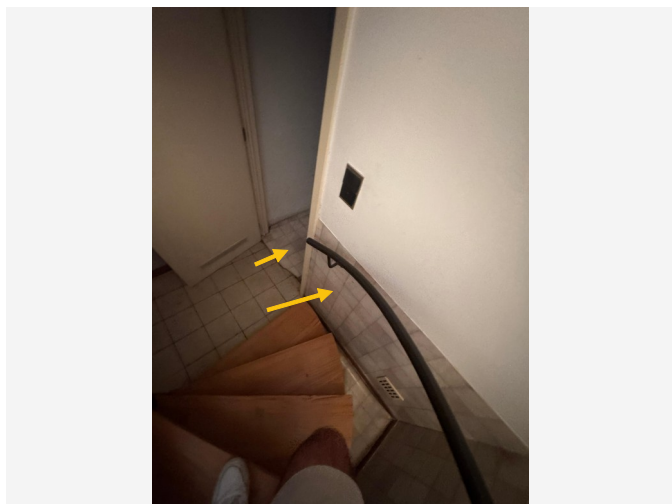
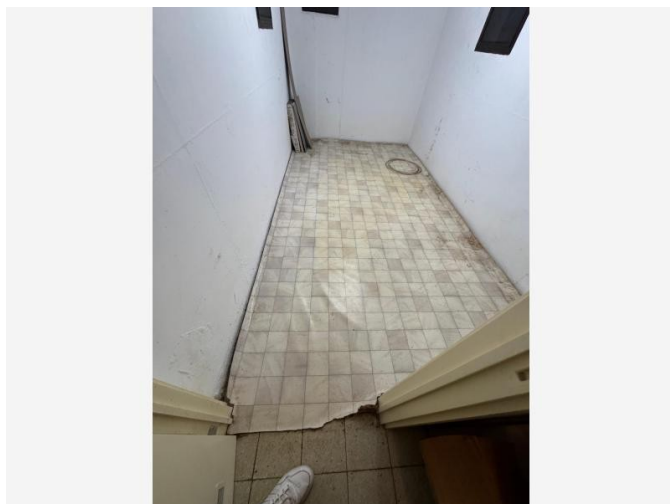
Zowel het vloerzeil op de vloer als tegen de muur; is flexibel, geen kartonachtige onderkant

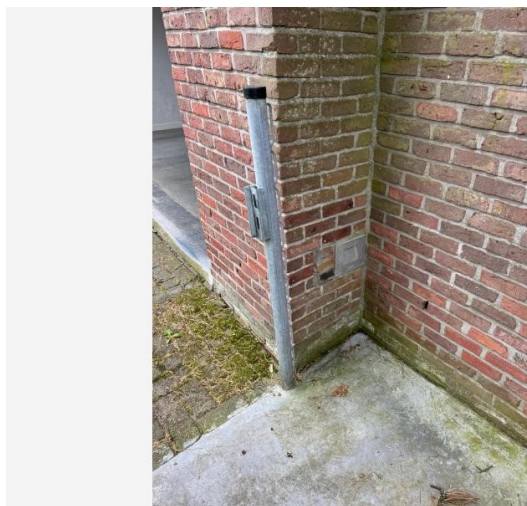
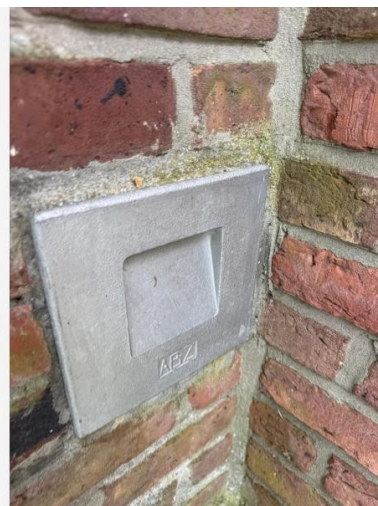
Betreft een metalen luik en luikhouder

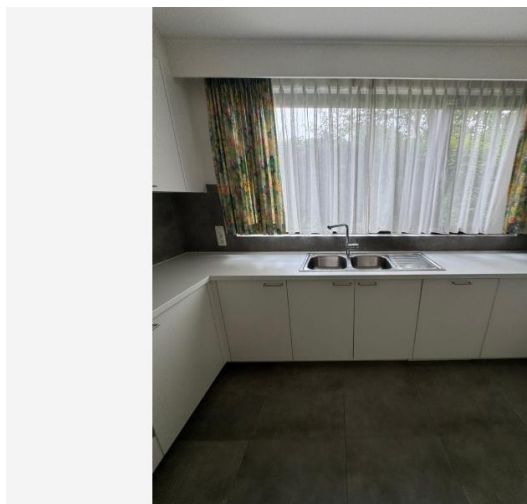
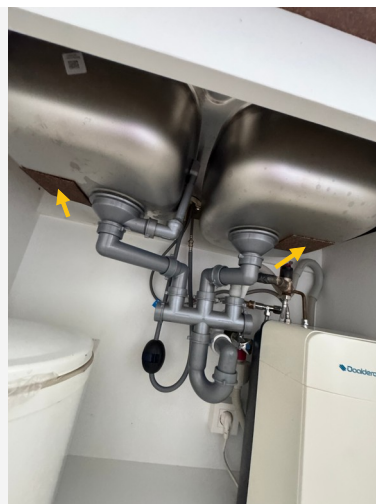
De anti-dreunplaatjes onder de gootsteen zijn niet-asbestverdacht: betreft een nieuwe anti-dreunplaat (gespikkeld motief + flexibel)

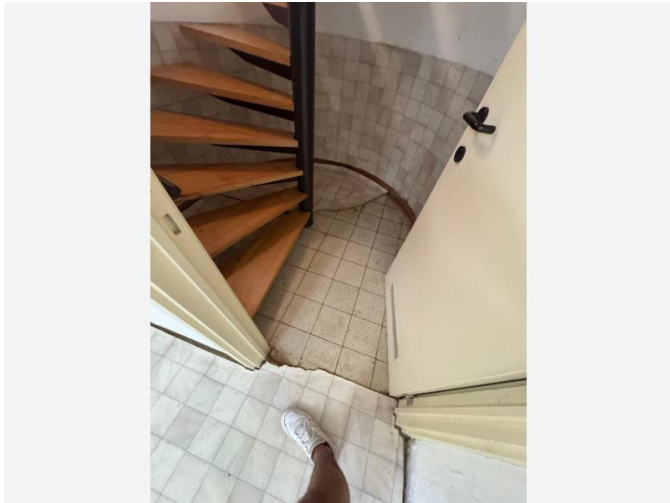
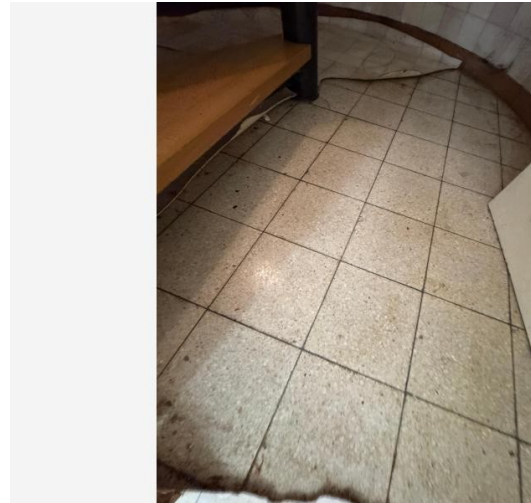
De lijmlagen van de betegeling kan mogelijks asbesthoudend zijn; enkel door middel van destructieve staalname (zodoende destructief onderzoek) uit te sluiten, niet in kader van dit asbest attest

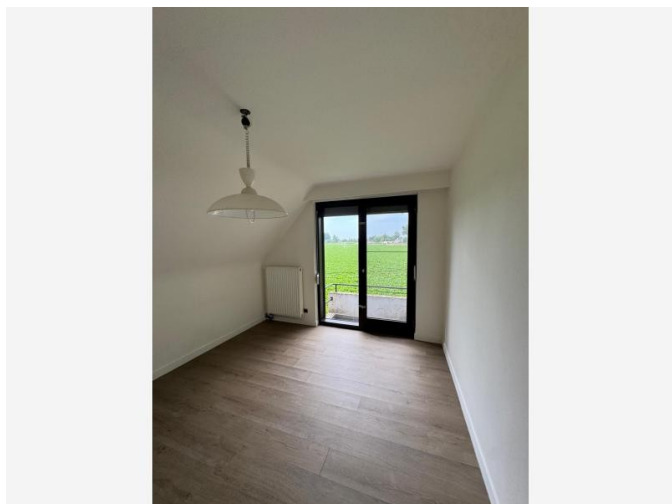
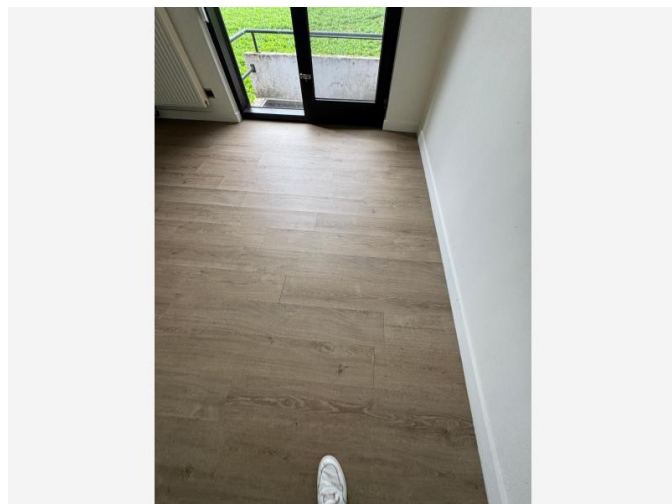
Hoewel overal nieuwe (laminaat)vloeren op de eerste verdieping en parketvloer in de woonkamer, geen uitspraak mogelijk over eventuele oude onderliggende vloerlagen zonder destructief te werk te gaan. Niet in kader van dit asbest attest. Vloer van de zolder betreft tapis plein (niet asbestverdacht) op betonnen vloer.

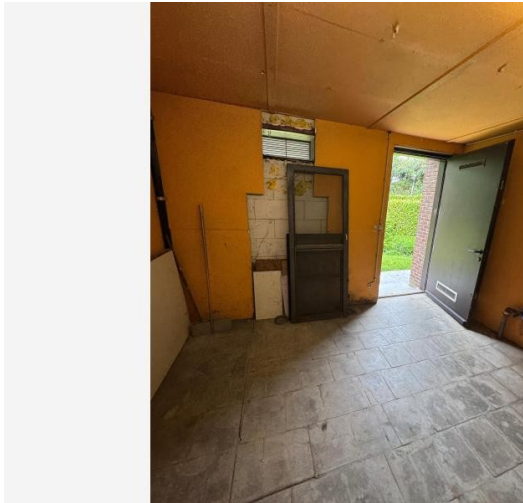
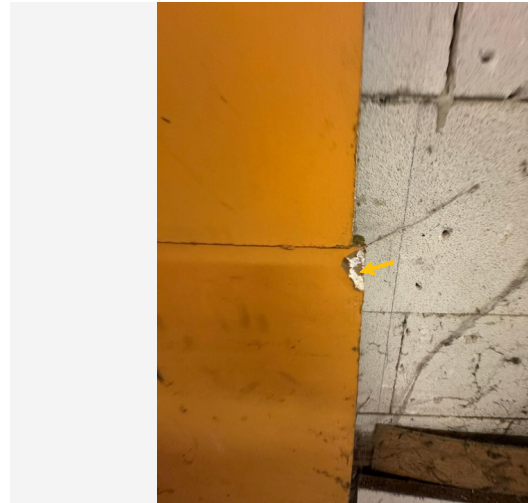
## Fiche 14: Gipsplaat stookruimte

Geen asbest

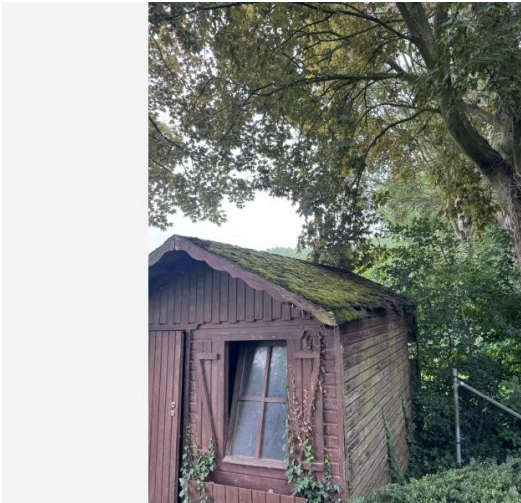
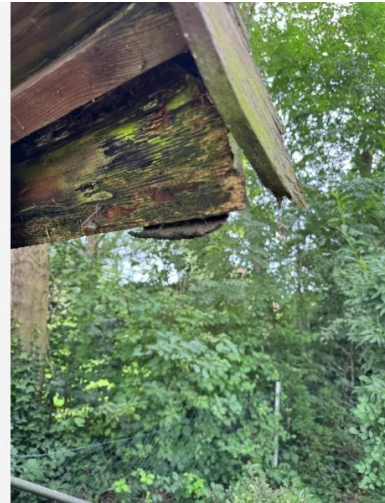
## Fiche 15: Roofing shingles tuinhuis

Geen asbest

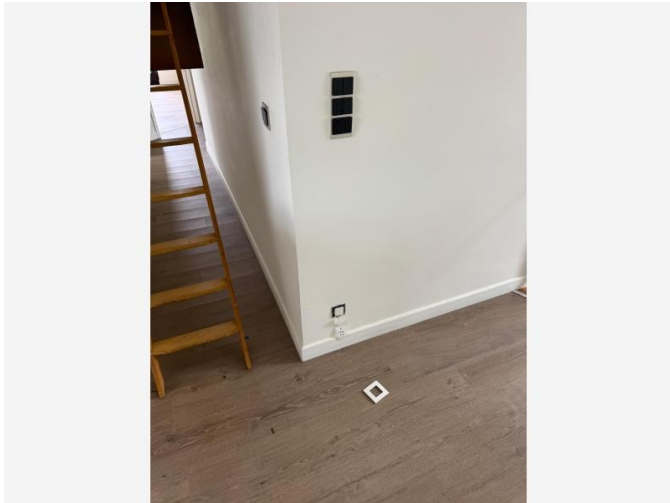
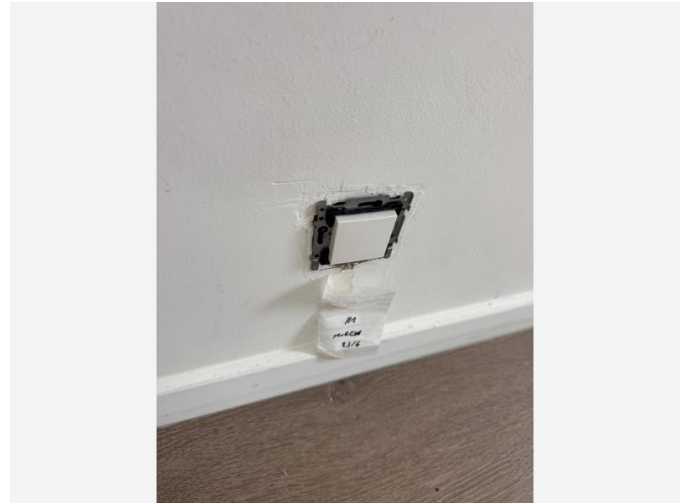
## Fiche 16: Pleisterwerk muren

Geen asbest

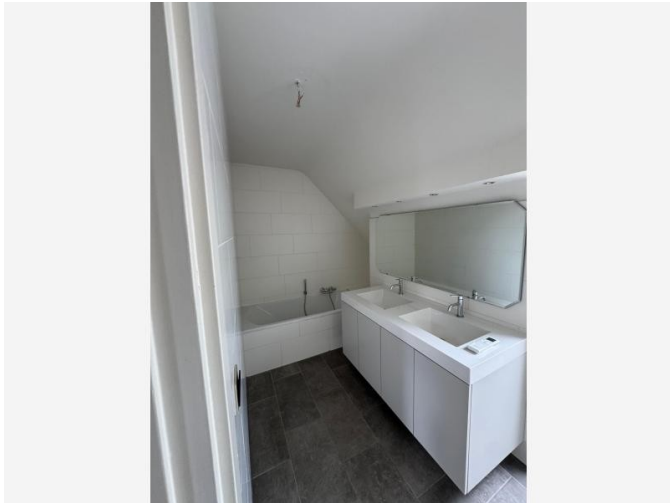
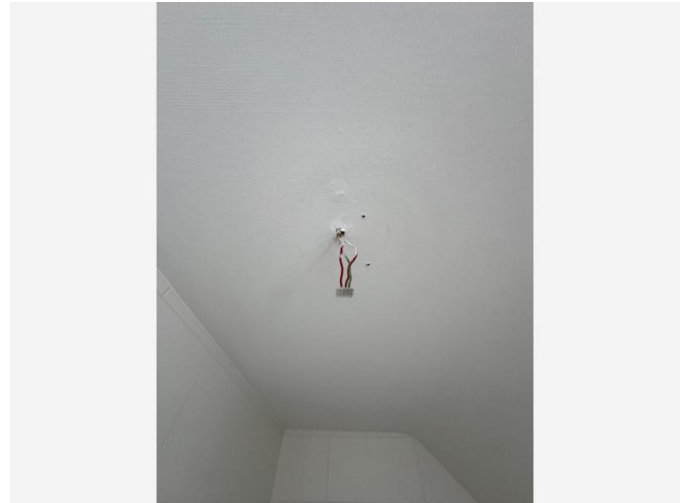
## Fiche 17: Pleisterwerk plafond

Geen asbest

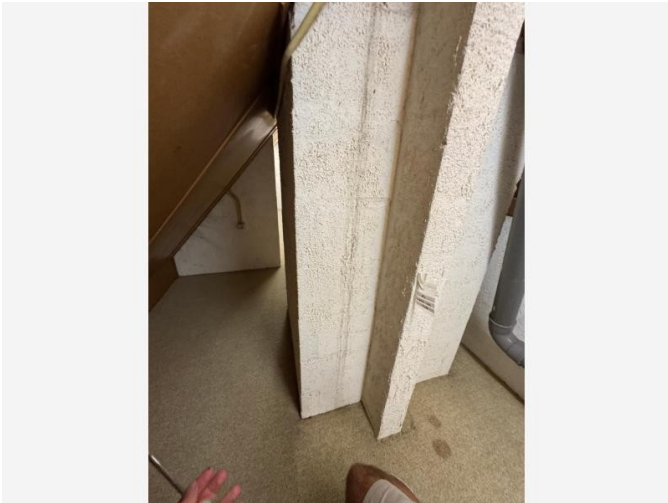
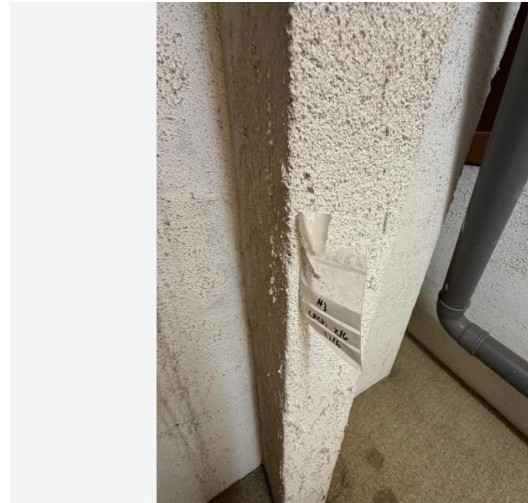
## Fiche 18: Crepi muren garage/zolder

Geen asbest

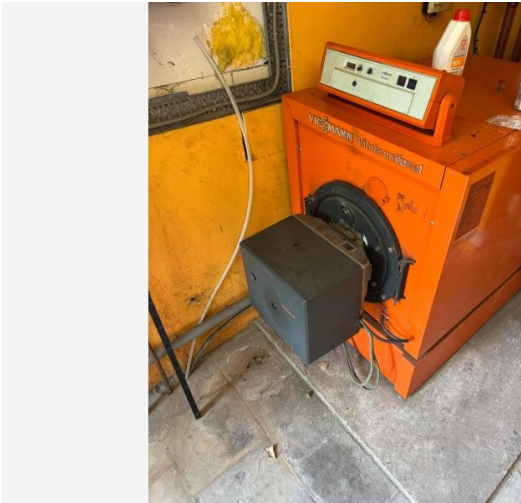
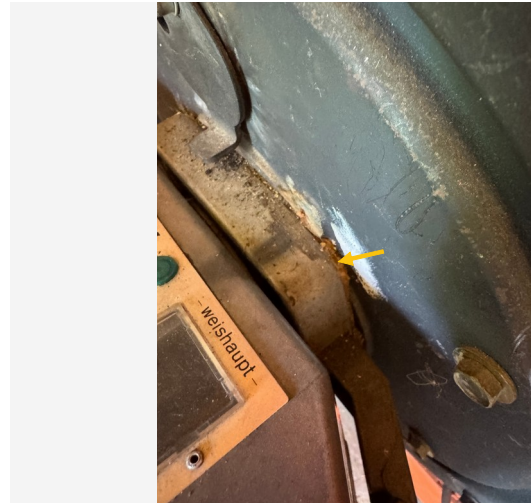
## Fiche 19: Pakking CV-brander

Geen asbest

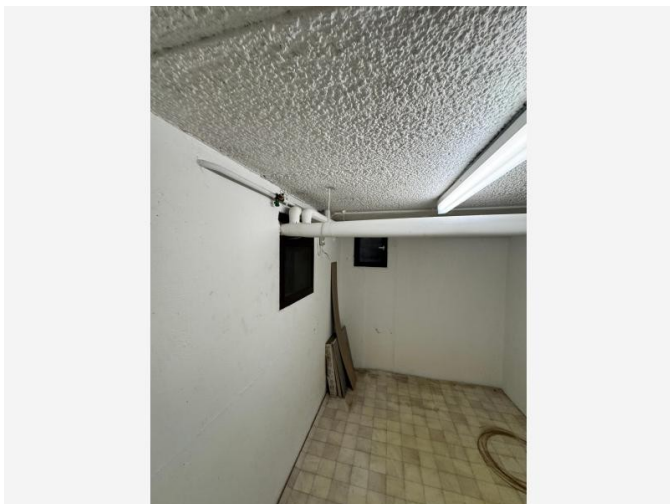
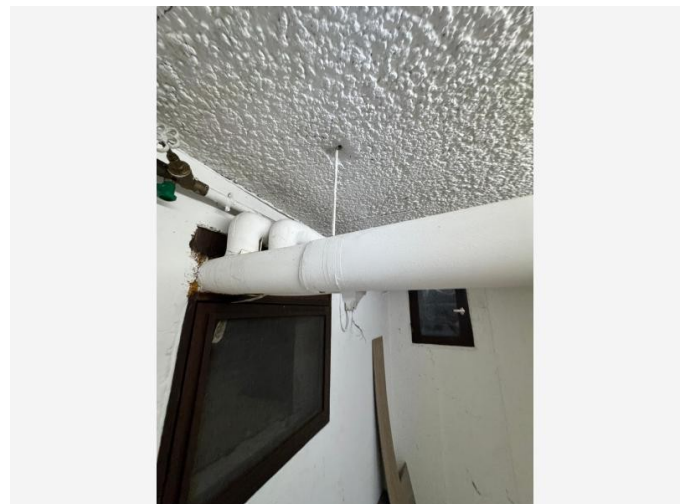
## Fiche 22: Leidingisolatie niet-asbestverdacht

| Beschrijving | Notitie | Terug te vinden op plannen |
|---|---|---|
| Fiche 22: Leidingisolatie niet-asbestverdacht | Betreft PVC omhulsel met mouche-achtige vulling; geen gips | Plan 1.1: Kelder -1 |

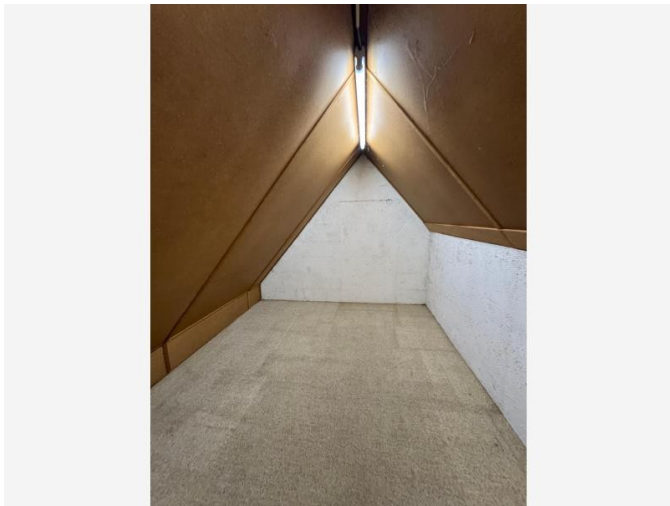
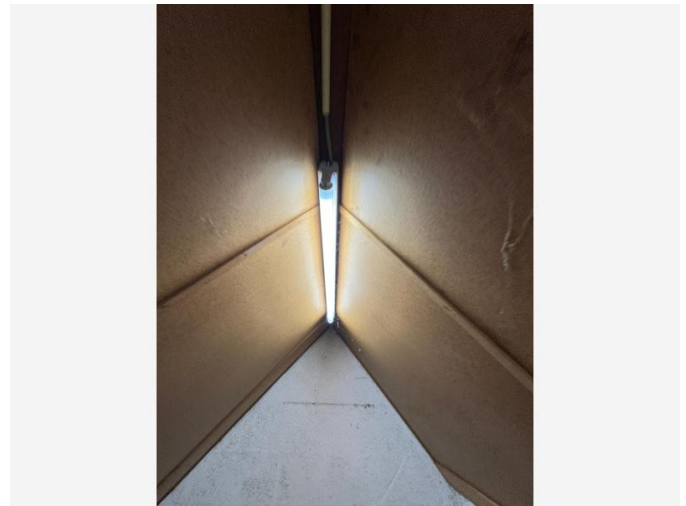
### Fiche 23: Onderdak niet waarneembaar

| Beschrijving | Notitie | Terug te vinden op plannen |
|---|---|---|
| Fiche 23: Onderdak niet waarneembaar | De materialen onder de dakbedekking kunnen niet vastgesteld worden zonder aanvullend (destructief) onderzoek, niet in het kader van dit asbest attest. | Plan 1.11: Dak |
