Asbestinventarisatetest

Wolffaertshoflaan 14, 2630 Aartselaar

Attestnummer : 20231208-000118.000

Uitgegeven op : 08.12.2023

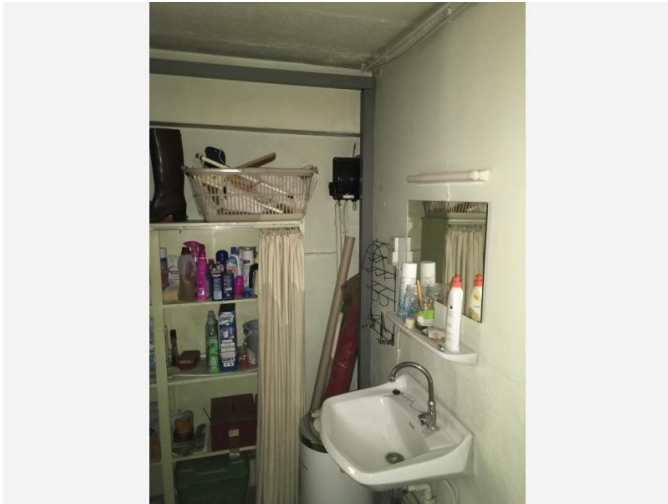
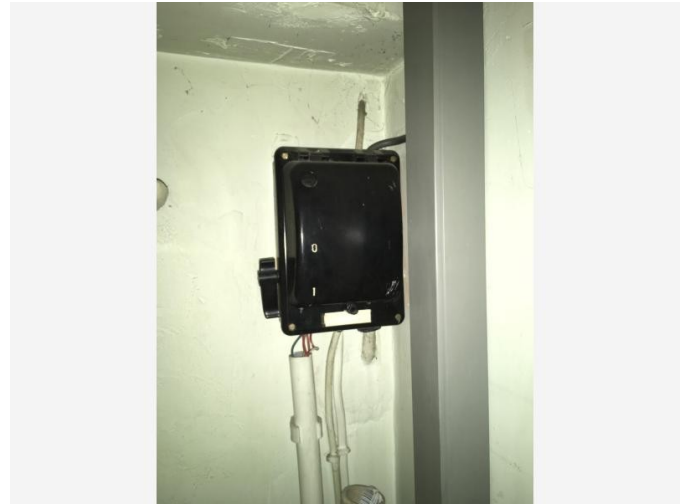
Conclusie

Actie

Het asbestmateriaal valt onder de mijlpaal van 2040.

Eindbeoordeling materiaalrisico	Laag materiaalrisico en/of verlaagde kans op vezelvrijgave
---------------------------------	------------------------------------------------------------

Gebondenheid	Categorie 1: hechtgebonden in oorsprong
Asbestsoort (vezeltype)	Crocidoliet aanwezig
Asbestconcentratie	Laag (< 50%)
Afschermingsgraad van het gehele materiaal	Geheel of deels (ook) vrij aan de binnenlucht
Toestand van het materiaal	Onbeschadigd, niet verweerd

Beschrijving	Bakelieten electriciteitsinfrastructuur
Omgeving	Binnen
Primaire drager	Communicatie en elektrische infrastructuur en uitrusting
Asbestmateriaal	Plaat, paneel, tablet - Type Bakeliet
Bindmiddel van asbestmateriaal	Kunststof of -hars
Gebondenheid op basis van bindmiddel	Hecht
Hoeveelheid (oppervlakte - dikte - aantal)	• 0,06 m ² - 0,30 cm - 1 stuk
Totaal volume	< 0,001 m ³
Eenvoudig bereikbaar	Ja

- Zorg voor een veilig beheer. Vermijd het beschadigen van het asbestmateriaal. Controleer de toestand jaarlijks op wijzigingen.

- Eenvoudige handelingen: mag via doe-het-zelf of door werknemer(s) met opleidingsattest eenvoudige handelingen
Deze binnenshuis hechtgebonden asbest is niet beschadigd en mag door een bevoegd persoon, na afsluiten elektriciteit, afgevoerd worden indien het materiaal zonder breken of bijkomende beschadiging kan vrijgemaakt worden. Neem hierbij wel alle voorzorgen voor persoonlijke bescherming (FFP3-mondmasker; overall, zorg dat alles goed toe zit; alle gedragen kleding en schoenen direct na de klus afspoelen en wassen; maak alle toegangswegen toe; de asbest zo snel mogelijk verpakken en afdekken; gebruik geen elektrische apparaten zoals slijpschijven of boren; maak zo weinig mogelijk stof; demonteer rustig en veilig) en neem de instructies van uw lokaal afvoerpunt of recyclagepark in acht. Ook kan u een aannemer met opleidingsattest "eenvoudige handelingen" hiervoor inschakelen.

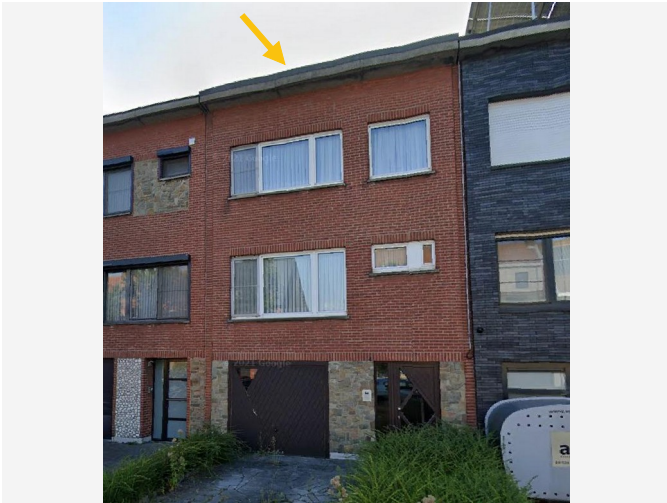
Permanente beperking

Reden: Het te onderzoeken materiaal situeert zich hoger dan 3,50 m te rekenen vanaf een veilige ondergrond

Uitleg van de asbestdeskundige: Niet bereikbaar en dus niet visueel of auditief te inspecterende..

(Asbest)materiaal	Dak- en gevelbekleding - Roofing
Karakterisatie	Asbest (verdacht)
Primaire drager	Plat dak

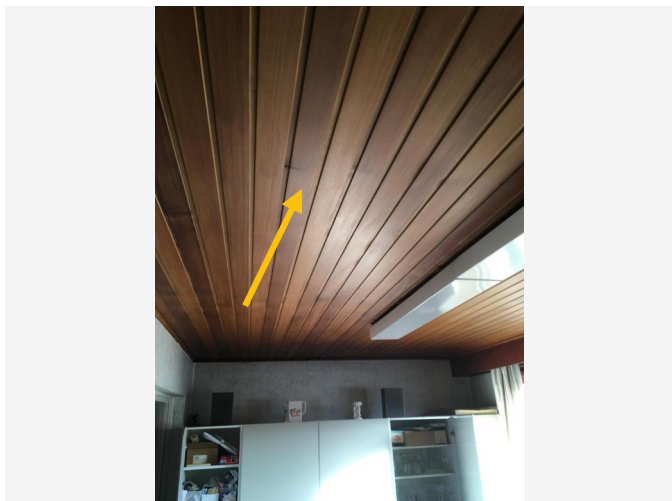
Fiche 3: Materiaal achter voorzetplaten plafond keuken

Achterliggende materialen achter voorzetplaten plafond kunnen enkel via een destructief onderzoek onderzocht worden.

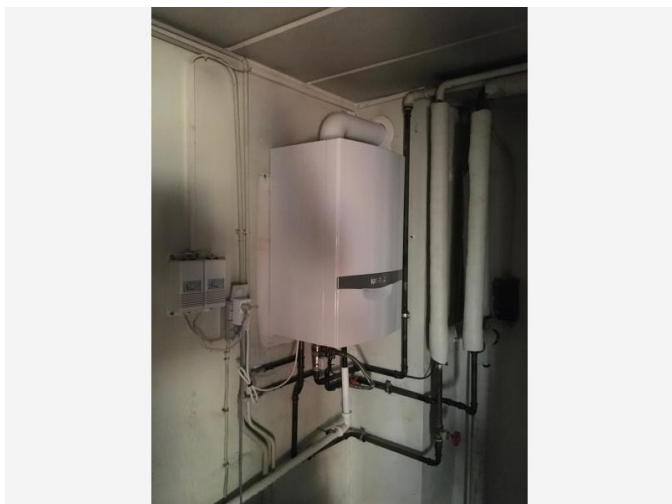
De CV-ketel kan gezien het onbekende bouwjaar nog asbesthoudende materialen bevatten aan de binnenzijde. Er zijn geen verdachte materialen waarneembaar.

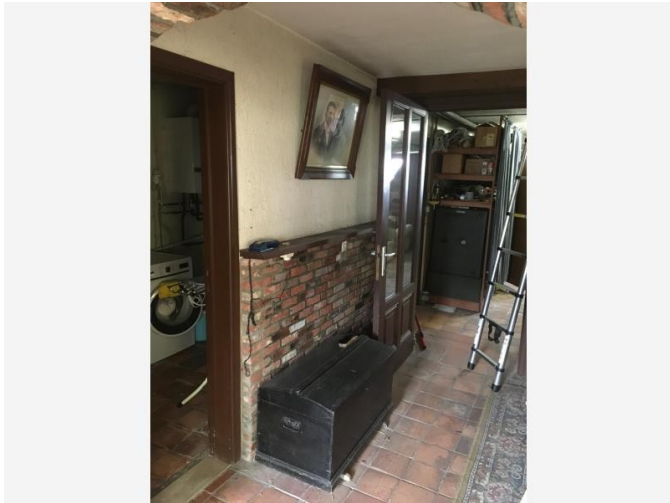
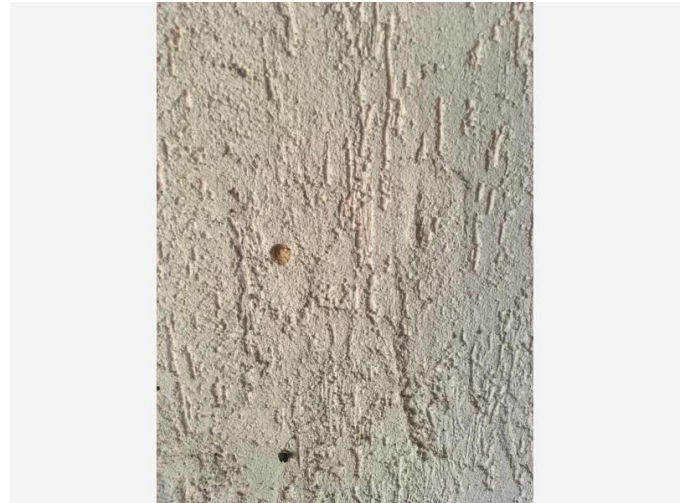
Fiche 5: Crepi pleister binnenwand

Geen asbest

#	Type	Referentie	Resultaat
5.1	Mengmonster	2023-103-AW14P03	Geen asbest

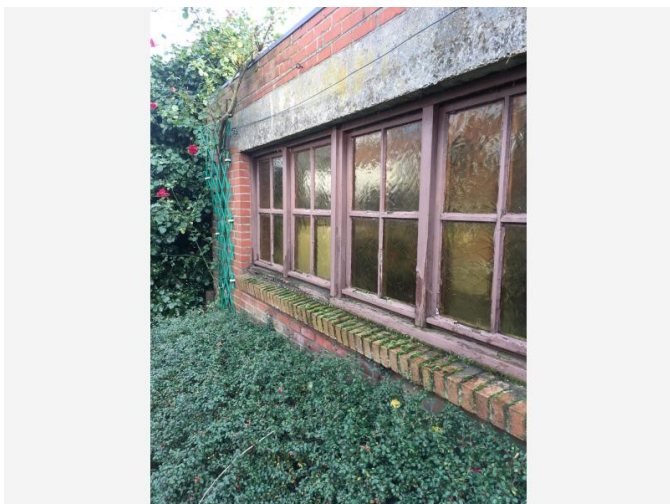
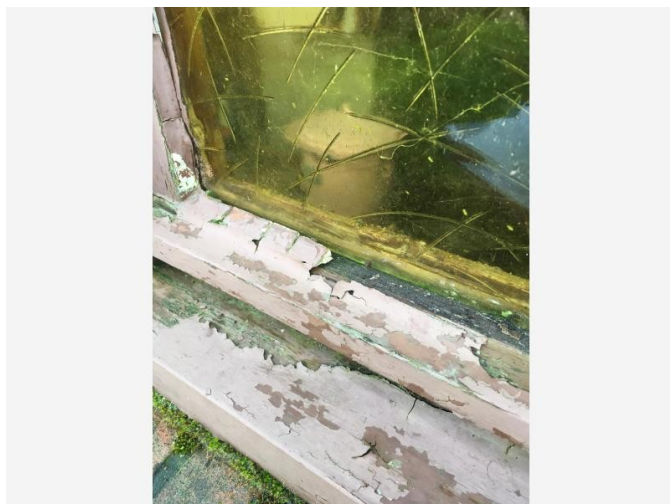
Geen asbest

#	Type	Referentie	Resultaat
6.1	Puntmonster	2023-103-AW14P08	Geen asbest

Beschrijving	Bruine mastiek schrijnwerk-glas
Omgeving	Grenst aan binnen- en buitenlucht
Primaire drager	Wandopening verticaal (raam, deur, ...)
Bindmiddel van materiaal	Kitten, mastiek, pasta

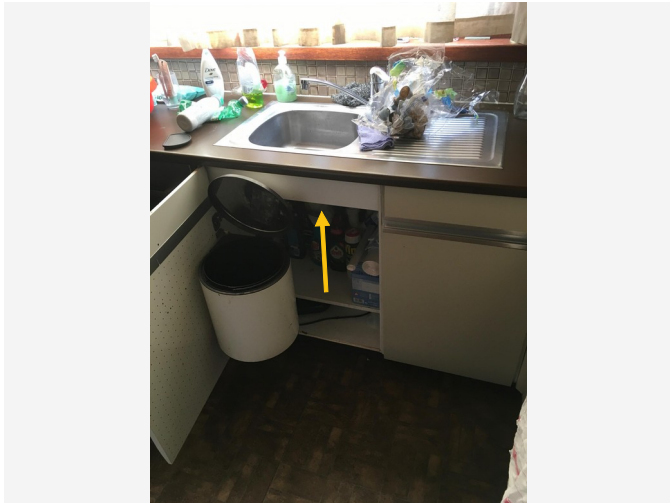
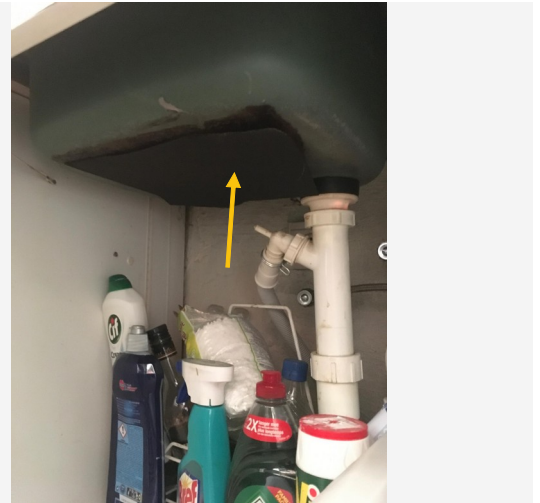
Fiche 7: Ontdreuningsplaat

Geen asbest

#	Type	Referentie	Resultaat
7.1	Puntmonster	2023-103-AW14P07	Geen asbest

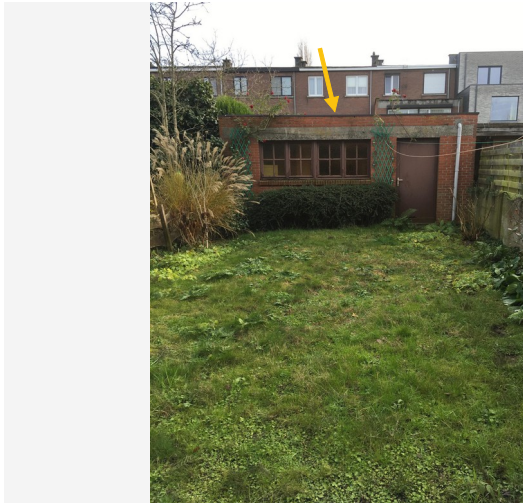
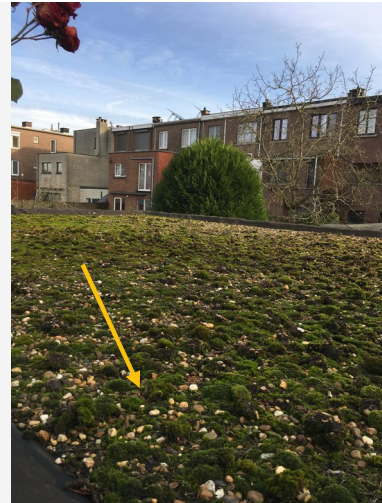
Fiche 8: Roofing plat dak Tuinhuis

Geen asbest

#	Type	Referentie	Resultaat
8.1	Puntmonster	2023-103-AW14P06	Geen asbest

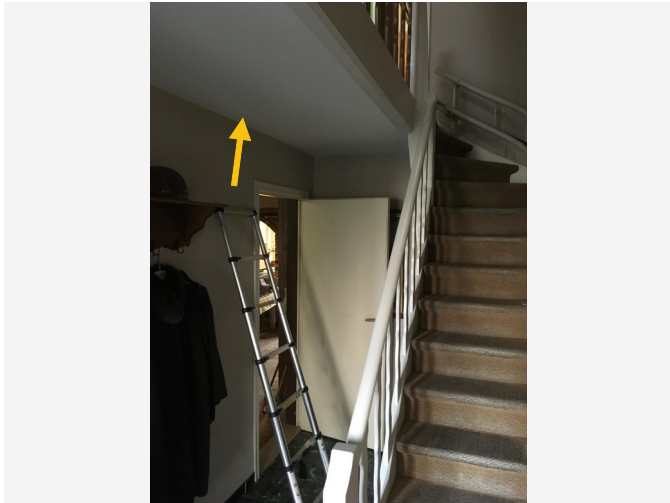
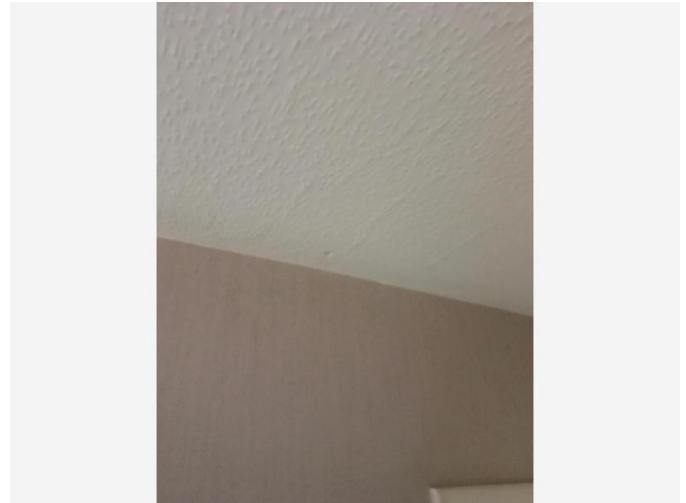
Fiche 9: Pleister plafond

Geen asbest

#	Type	Referentie	Resultaat
9.1	Mengmonster	2023-103-AW14P02	Geen asbest

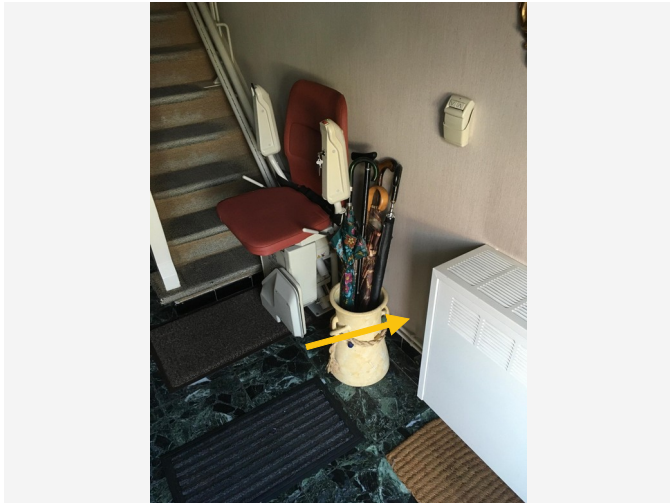
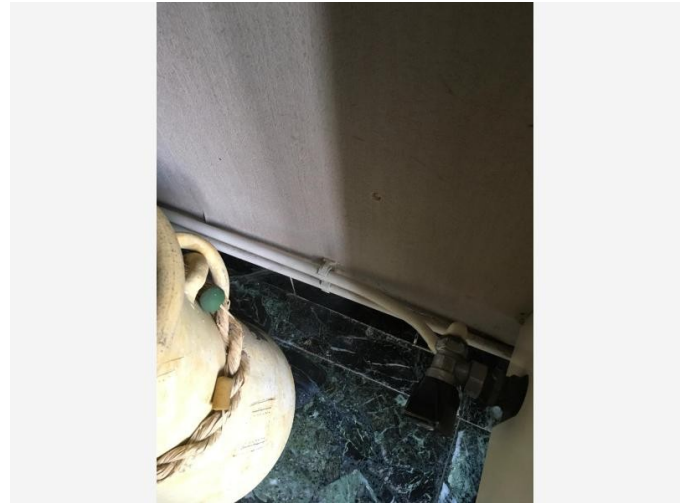
Geen asbest

#	Type	Referentie	Resultaat
10.1	Mengmonster	2023-103-AW14P01	Geen asbest

Beschrijving	Pleister muren
Omgeving	Binnen
Primaire drager	Binnenwand

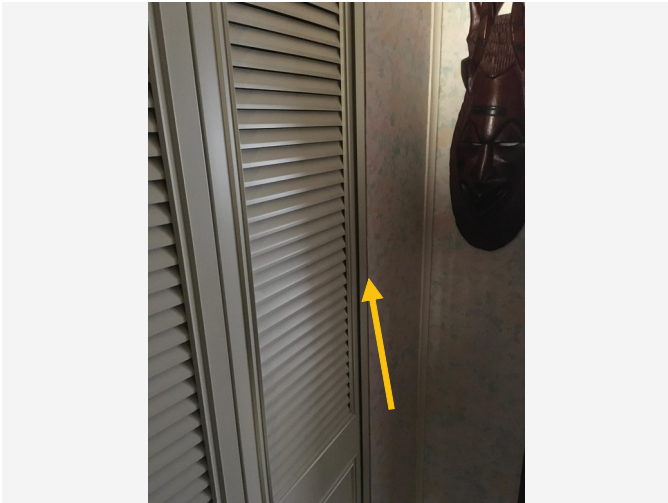
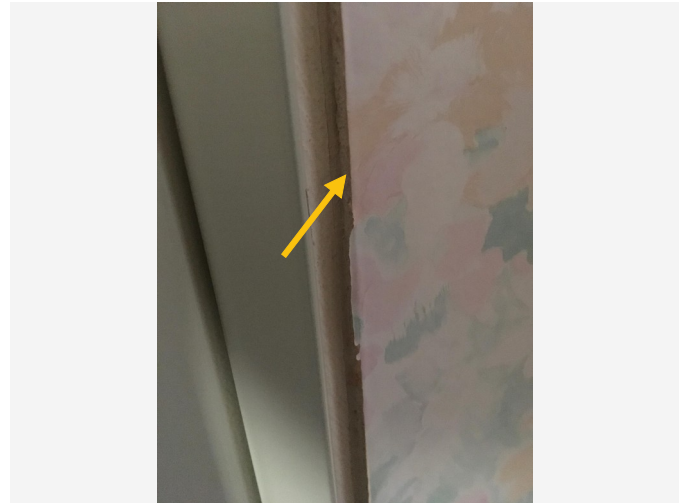
Geen asbest

#	Type	Referentie	Resultaat
11.1	Puntmonster	2023-103-AW14P04	Geen asbest

Beschrijving	Gips platen
Omgeving	Binnen
Primaire drager	Binnenwand
Bindmiddel van materiaal	Gips - kalk

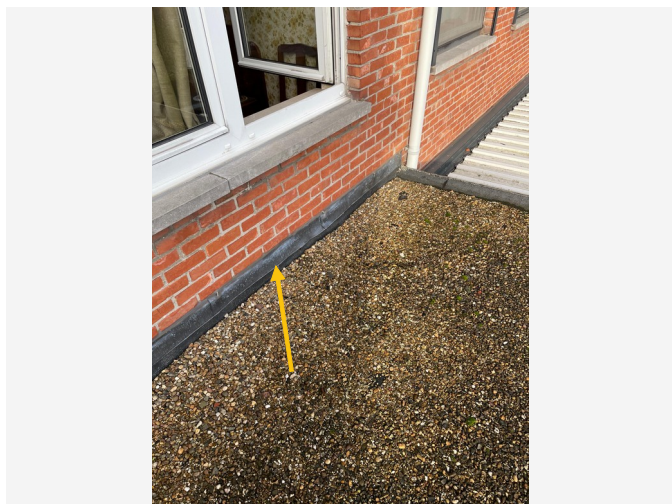
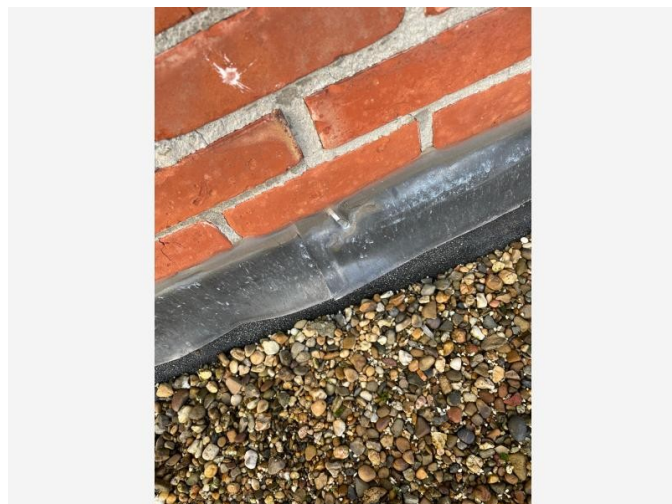
Geen asbest

#	Type	Referentie	Resultaat
12.1	Puntmonster	2023-103-AW14P05	Geen asbest

Beschrijving	Roofing plat dak boven keuken
Omgeving	Binnen
Primaire drager	Plat dak
Bindmiddel van materiaal	Bitumen (roofing, teer, asfalt)
