# Asbestinventarisatetest

Koekhoven 29, 2310 Rijkevorsel

Attestnummer : 20240503-000229.000

Uitgegeven op : 03.05.2024

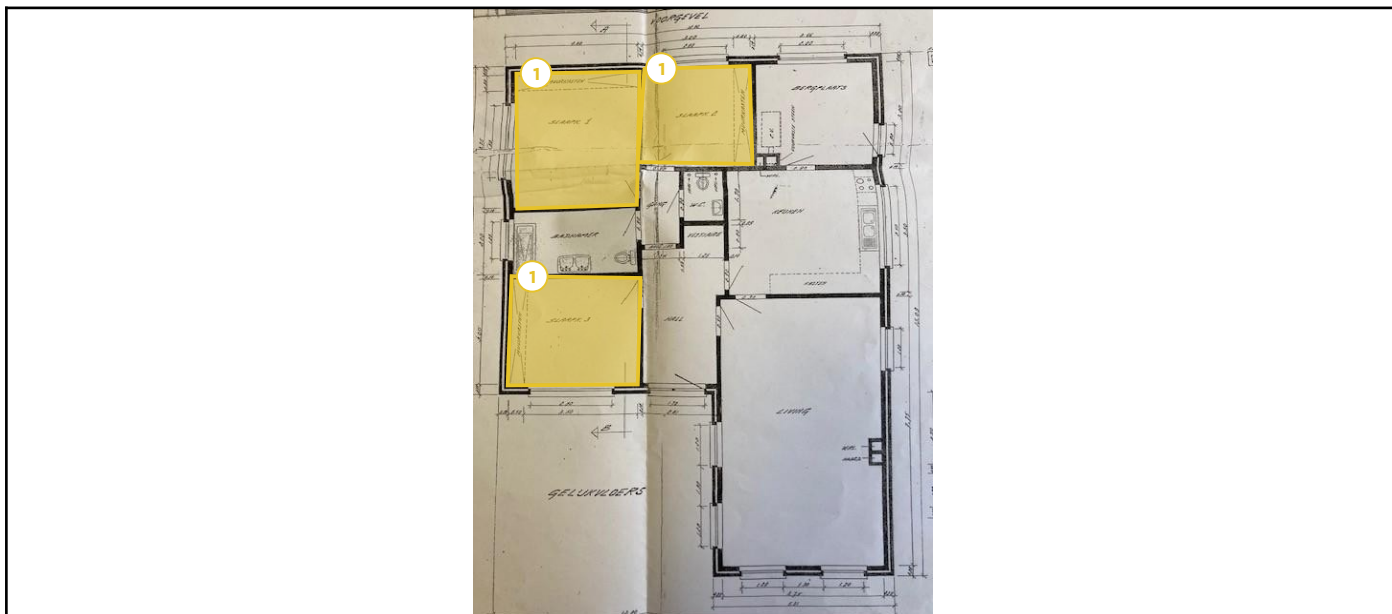
## Plan 1.2: Plan b gelijkvloers

Beschrijving	Type	Actie
1. Vinylzeil slaapkamers	Asbestmateriaal	Zorgvuldig beheren

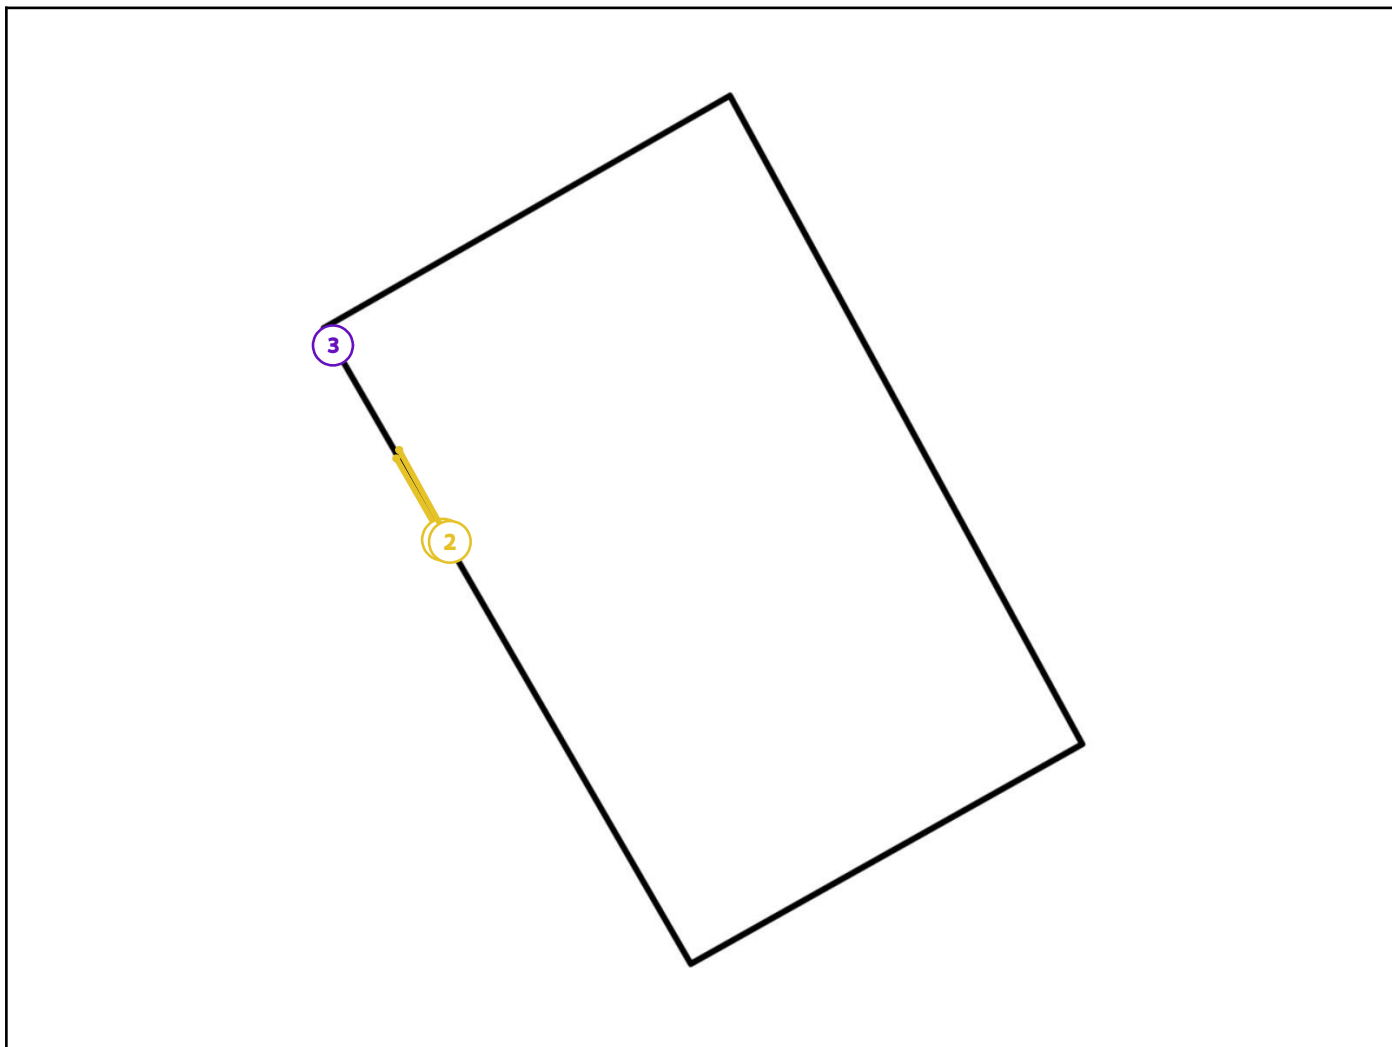
## Plan 2.1: Bijgebouw plan

Beschrijving	Type	Actie
2. Venstertablet garage	Asbestmateriaal	Zorgvuldig beheren
3. Roetschuif	Advies	-

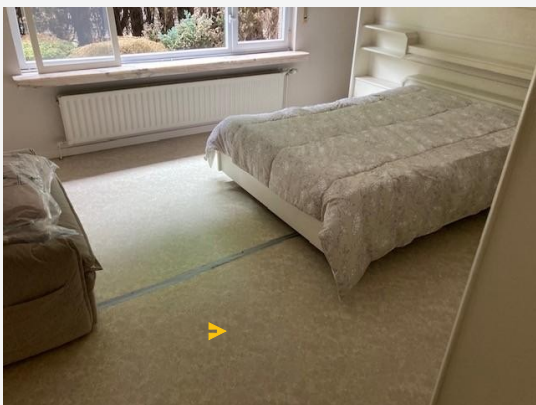
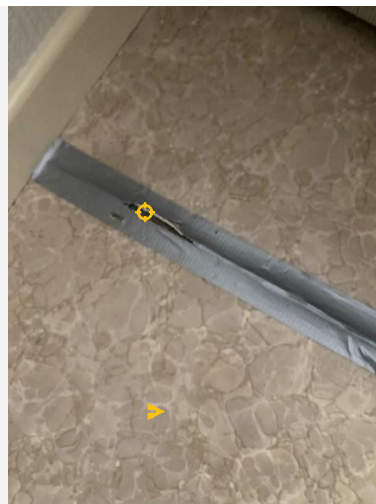
Eindbeoordeling materiaalrisico	Laag materiaalrisico en/of verlaagde kans op vezelvrijgave
---------------------------------	--

Gebondenheid	Categorie 1: hechtgebonden in oorsprong
Asbestsoort (vezeltype)	Alleen chrysotiel
Asbestconcentratie	Laag (< 50%)
Afschermingsgraad van het gehele materiaal	Geheel of deels (ook) vrij aan de binnenlucht
Toestand van het materiaal	Licht beschadigd, licht verweerd. Intact materiaal type Pical – asbestboard of categorie III 'gebondenheid'

#	Type	Referentie	Resultaat
1.1	Puntmonster	000000341561	Chrysotiel

Beschrijving	Vinylzeil slaapkamers
Omgeving	Binnen
Primaire drager	Vloer
Asbestmateriaal	Prefab - afwerking - Vloerzeil
Bindmiddel van asbestmateriaal	Kunststof of -hars
Gebondenheid op basis van bindmiddel	Hecht

Het asbestmateriaal valt onder de mijlpaal van 2040.

- Zorg voor een veilig beheer. Vermijd het beschadigen van het asbestmateriaal. Controleer de toestand jaarlijks op wijzigingen.
- Verwijder dit asbestmateriaal zo snel mogelijk. Volg de toestand goed op.

- Eenvoudige handelingen: mag via doe-het-zelf of door werknemer(s) met opleidingsattest eenvoudige handelingen  
Het is aangewezen het vinylzeil te laten verwijderen door een erkend asbestverwijderaar. Temeer indien het vloerzeil verlijmd zit aan de ondergrond. Let er op dat bij het verwijderen steeds de nodige persoonlijke beschermingsmiddelen worden gebruikt (FFP3 masker, handschoenen, etc). Bevochtigen en besprenkelen zorgt voor vermindering van de vezelvrijgave.

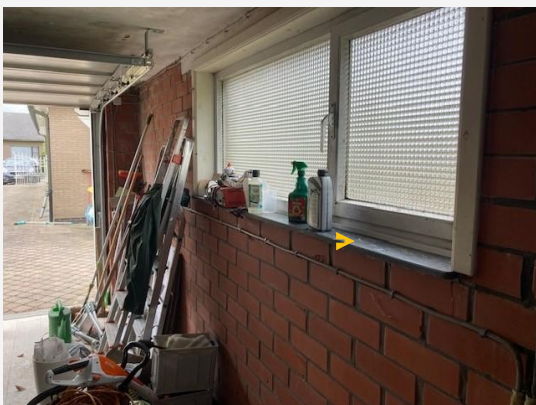
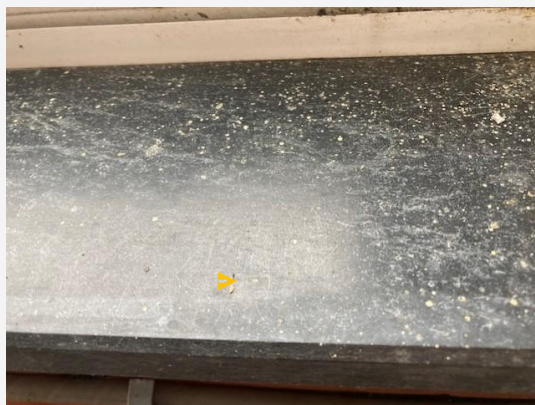
Eindbeoordeling materiaalrisico	Zeer laag materiaalrisico en/of zeer lage kans op vezelvrijgave
---------------------------------	---

Gebondenheid	Categorie 1: hechtgebonden in oorsprong
Asbestsoort (vezeltype)	Alleen chrysotiel
Asbestconcentratie	Laag (< 50%)
Afschermingsgraad van het gehele materiaal	Geheel of deels (ook) vrij aan de binnenlucht
Toestand van het materiaal	Onbeschadigd, niet verweerd

Beschrijving	Venstertablet garage
Omgeving	Binnen
Primaire drager	Wandopening verticaal (raam, deur, ...)
Asbestmateriaal	Plaat, paneel, tablet - Type Massal
Bindmiddel van asbestmateriaal	Cement
Gebondenheid op basis van bindmiddel	Hecht
Hoeveelheid (oppervlakte - dikte - aantal)	• 0,20 m <sup>2</sup> - 2,00 cm - 1 stuk
Totaal volume	0,004 m <sup>3</sup>
Eenvoudig bereikbaar	Ja
Bevestigingswijze	• Verlijmd, ingegoten, versmeerd
Identificatiemethode	Vaststelling zonder monsternamen

Het asbestmateriaal valt onder de mijlpaal van 2040.

- Zorg voor een veilig beheer. Vermijd het beschadigen van het asbestmateriaal. Controleer de toestand jaarlijks op wijzigingen.

- Eenvoudige handelingen: mag via doe-het-zelf of door werknemer(s) met opleidingsattest eenvoudige handelingen  
Draag steeds de nodige persoonlijke beschermingsmiddelen bij het verwijderen (FFP3 masker, handschoenen, etc) en bevochtig de tabletten alvorens te verwijderen.

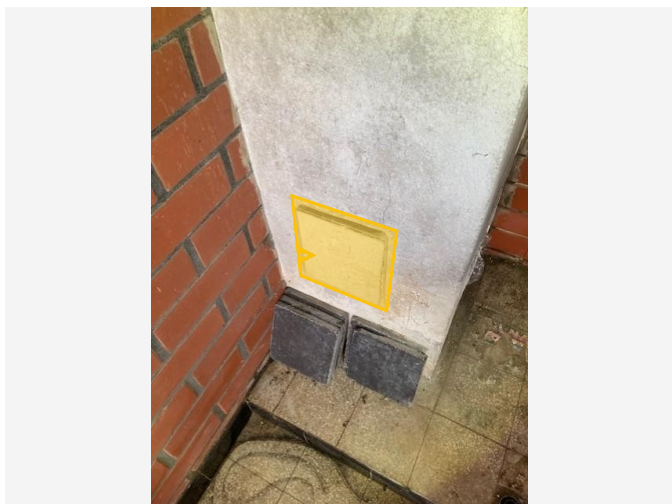
Vrije foto

De overschilderde roetschuif in de garage zit geklemd en kon niet worden geopend voor verdere inspectie. Ze is asbestverdacht.

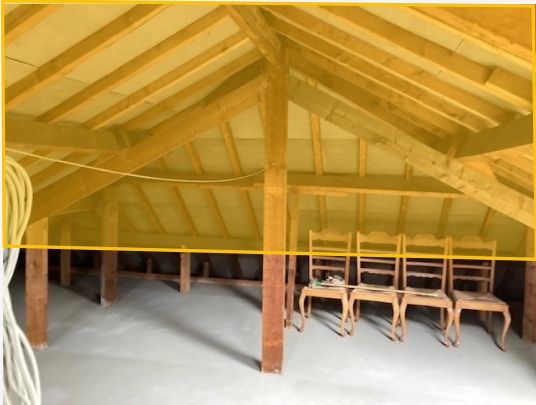
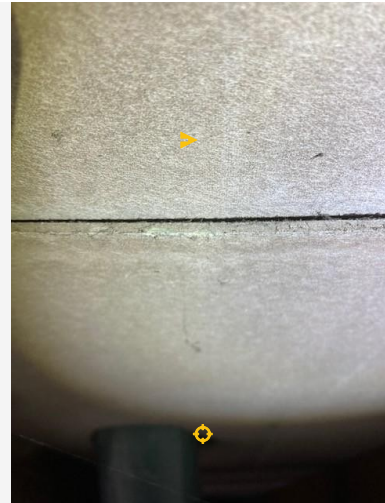
## Fiche 4: Onderdak

Geen asbest

#	Type	Referentie	Resultaat
4.1	Puntmonster	000000341523	Geen asbest

<b>Gebondenheid op basis van bindmiddel</b>	Hecht
<b>Hoeveelheid (oppervlakte - dikte - aantal)</b>	• 80,00 m <sup>2</sup> - 0,40 cm - 1 stuk
<b>Totaal volume</b>	0,32 m <sup>3</sup>
<b>Identificatiemethode</b>	Vaststelling met monstername
<b>Destructieve handeling voor identificatie</b>	Nee
<b>Opmerking</b>	Niet asbesthoudend onderdak aldus labo-analyse

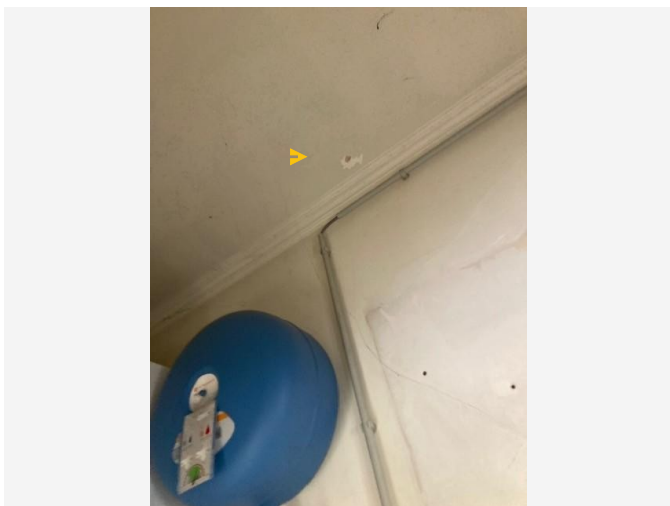
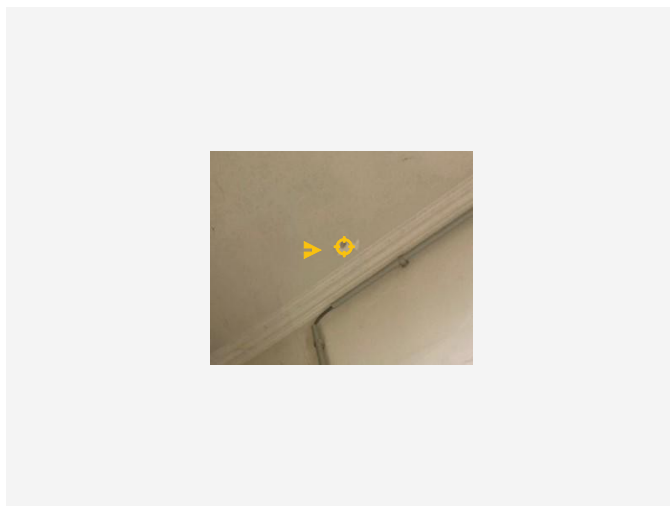
## Fiche 5: Pleisterwerk Plafond

Geen asbest

#	Type	Referentie	Resultaat
5.1	Puntmonster	000000341530	Geen asbest

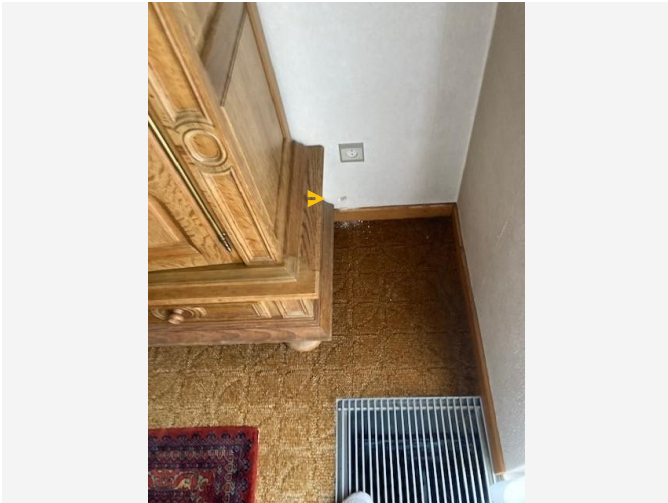
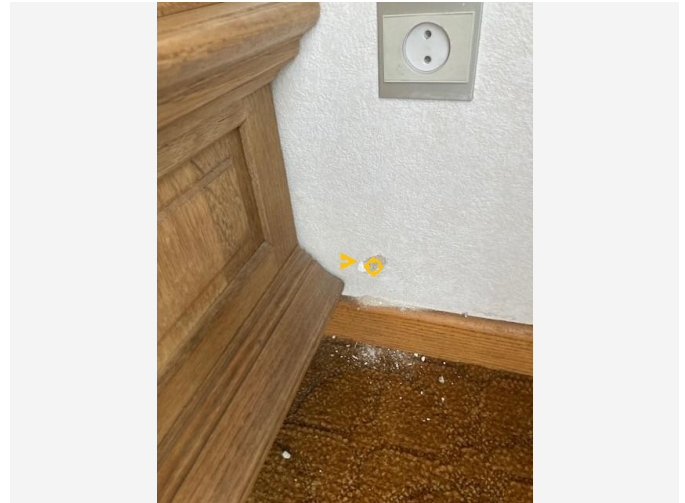
## Fiche 6: Pleisterwerk muren

Geen asbest

#	Type	Referentie	Resultaat
6.1	Mengmonster	000000341547	Geen asbest
