# Asbestinventarisatetest

Stevennekens 75, 2310 Rijkevorsel

Attestnummer : 20240613-000467.000

Uitgegeven op : 13.06.2024

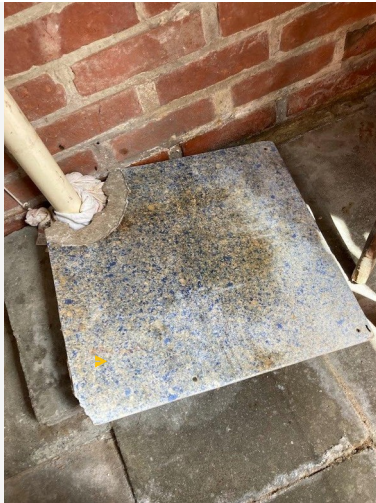
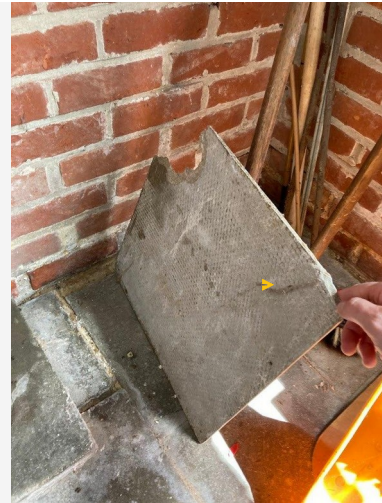
Het asbestmateriaal valt onder de mijlpaal van 2040.

**Dringend verwijderen**

Beschrijving	Tegel
Type afvalstof	Betreft stock-voorraad of gedemonteerde asbestmaterialen
Aanwezige resten	Geen resten aanwezig
Omgeving	Binnen
Primaire drager	Vloer
Asbestmaterialen	<ul style="list-style-type: none"><li>• Prefab - afwerking - Tegel</li></ul>
Bindmiddel van asbestmateriaal	Cement
Gebondenheid op basis van bindmiddel	Hecht
Hoeveelheid (gewicht - aantal)	<ul style="list-style-type: none"><li>• 1,00 kg - 1 stuk</li></ul>
Totaal gewicht	1,00 kg
Eenvoudig bereikbaar	Ja
Identificatiemethode	Vaststelling zonder monstername

- Verwijder het asbestafval.

- Eenvoudige handelingen: mag via doe-het-zelf of door werknemer(s) met opleidingsattest eenvoudige handelingen  
U kan de tegel deponeren in het containerpark. Let steeds op het dragen van persoonlijke beschermingsmiddelen bij het verwijderen (FFP3 masker, handschoenen,...) . Het is aangewezen de tegel eerst te besprenkelen met water zodat deze vochtig is.

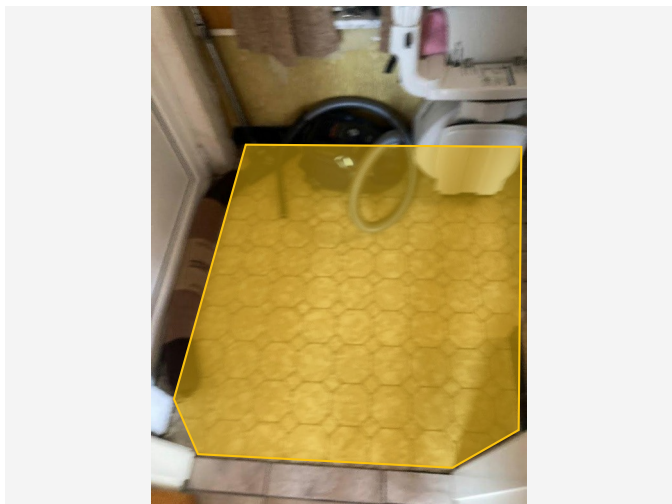
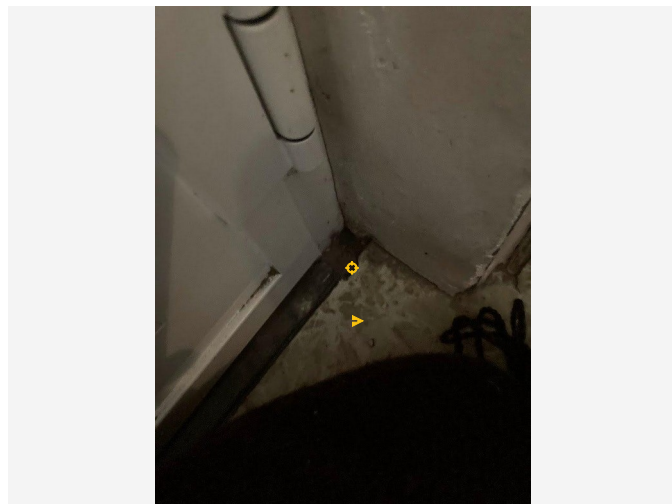
Het asbestmateriaal valt onder de mijlpaal van 2034.

Verwijderen

Eindbeoordeling materiaalrisico	Verhoogd materiaalrisico en/of verhoogde kans op vezelvrijgave
---------------------------------	--

Gebondenheid	Categorie 2: niet-hechtgebonden met matrix
Asbestsoort (vezeltype)	Alleen chrysotiel
Asbestconcentratie	Hoog ( $\geq 50\%$ )
Afschermingsgraad van het gehele materiaal	Geheel of deels (ook) vrij aan de binnenlucht
Toestand van het materiaal	Licht beschadigd, licht verweerd. Intact materiaal type Pical – asbestboard of categorie III 'gebondenheid'

#	Type	Referentie	Resultaat
2.1	Puntmonster	000000363853	Chrysotiel

Beschrijving	Vinyl Inkomhal
Omgeving	Binnen
Primaire drager	Vloer
Asbestmateriaal	Prefab - afwerking - Vloerzeil
Bindmiddel van asbestmateriaal	Karton - papier - viltachtig
Gebondenheid op basis van bindmiddel	Niet-hechtgebonden
Hoeveelheid (oppervlakte - aantal)	• 1,50 m <sup>2</sup> - 1 stuk

- Verwijder dit asbestmateriaal zo snel mogelijk. Volg de toestand goed op.

- Eenvoudige handelingen: enkel door erkend asbestverwijderaer  
Gezien de beperkte oppervlakte en grenzend aan de inkomdeur zou men kunnen redeneren dat de vinyl kan verwijderd worden via de methode eenvoudige handelingen. Doch, is het raadzaam dit te laten verwijderen door een erkend verwijderaer. De viltachtige onderkant van het zeil kan niet-hechtgebonden deeltjes bevatten.

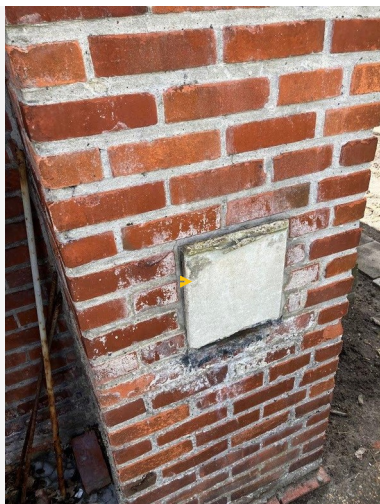
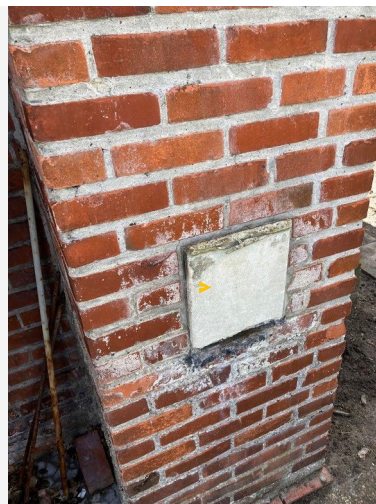
Het asbestmateriaal valt onder de mijlpaal van 2040.

Verwijderen

Eindbeoordeling materiaalrisico	Verhoogd materiaalrisico en/of verhoogde kans op vezelvrijgave
---------------------------------	--

Gebondenheid	Categorie 1: hechtgebonden in oorsprong
Asbestsoort (vezeltype)	Alleen chrysotiel
Asbestconcentratie	Laag (< 50%)
Afschermingsgraad van het gehele materiaal	Geheel of deels vrij aan de buitenlucht
Toestand van het materiaal	Matig beschadigd, matig verweerd

Beschrijving	Roetschuif
Omgeving	Binnen
Primaire drager	Wand buitenschil
Asbestmateriaal	Roetschuif
Bindmiddel van asbestmateriaal	Cement
Gebondenheid op basis van bindmiddel	Hecht
Hoeveelheid (gewicht - aantal)	<ul style="list-style-type: none"><li>• 2,50 kg - 1 stuk</li></ul>
Totaal gewicht	2,50 kg
Eenvoudig bereikbaar	Ja
Bevestigingswijze	<ul style="list-style-type: none"><li>• Verlijmd, ingegoten, versmeerd</li></ul>
Identificatiemethode	Vaststelling zonder monsternamen

- Zorg voor een veilig beheer. Vermijd het beschadigen van het asbestmateriaal. Controleer de toestand jaarlijks op wijzigingen.

- Eenvoudige handelingen: mag via doe-het-zelf of door werknemer(s) met opleidingsattest eenvoudige handelingen  
Let steeds op het dragen van persoonlijke beschermingsmiddelen bij het verwijderen (FFP3 masker, handschoenen,...) . Het is aangewezen de bron eerst te besprenkelen met water zodat deze vochtig is.

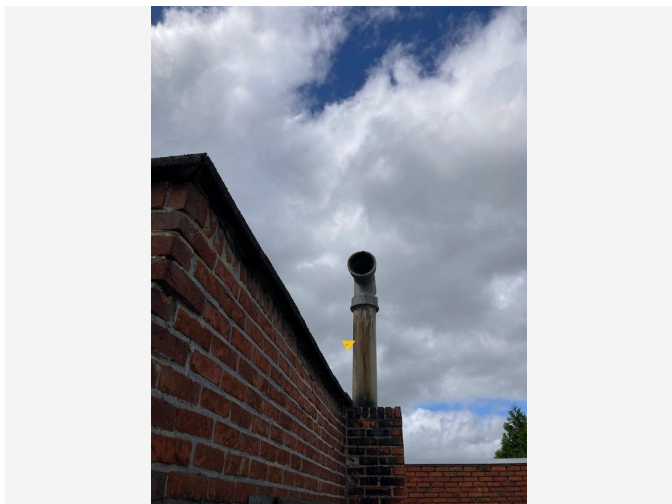
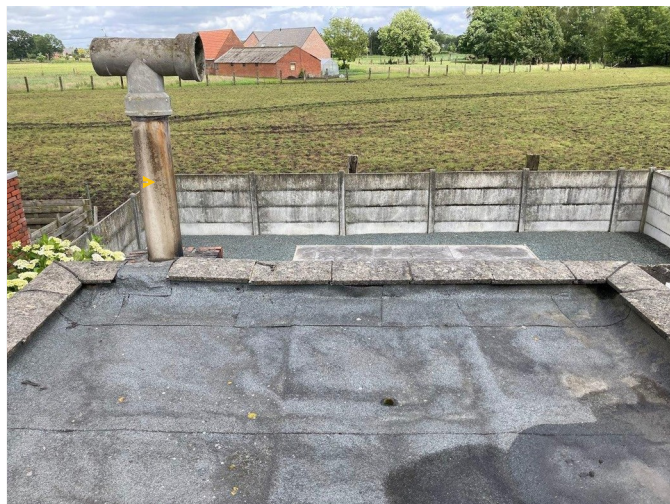
Het asbestmateriaal valt onder de mijlpaal van 2034.

Verwijderen

Eindbeoordeling materiaalrisico	Verhoogd materiaalrisico en/of verhoogde kans op vezelvrijgave
---------------------------------	--

Gebondenheid	Categorie 1: hechtgebonden in oorsprong
Asbestsoort (vezeltype)	Alleen chrysotiel
Asbestconcentratie	Laag (< 50%)
Afschermingsgraad van het gehele materiaal	Geheel of deels vrij aan de buitenlucht
Toestand van het materiaal	Matig beschadigd, matig verweerd

Beschrijving	Schouwbus
Omgeving	Buiten
Primaire drager	Plat dak
Asbestmateriaal	Rookgaskanaal
Bindmiddel van asbestmateriaal	Cement
Gebondenheid op basis van bindmiddel	Hecht
Hoeveelheid (lengte - omtrek - dikte - aantal)	<ul style="list-style-type: none"><li>1,50 m - 30,00 cm - 1,50 cm - 1 stuk</li></ul>
Totaal volume	0,007 m <sup>3</sup>
Eenvoudig bereikbaar	Ja
Bevestigingswijze	<ul style="list-style-type: none"><li>Verlijmd, ingegoten, versmeerd</li></ul>
Identificatiemethode	Vaststelling zonder monsternamen

- Zorg voor een veilig beheer. Vermijd het beschadigen van het asbestmateriaal. Controleer de toestand jaarlijks op wijzigingen.

- Eenvoudige handelingen: mag via doe-het-zelf of door werknemer(s) met opleidingsattest eenvoudige handelingen  
Let steeds op het dragen van persoonlijke beschermingsmiddelen bij het verwijderen (FFP3 masker, handschoenen,...) . Het is aangewezen de platen eerst te besprenkelen met water zodat deze vochtig zijn.

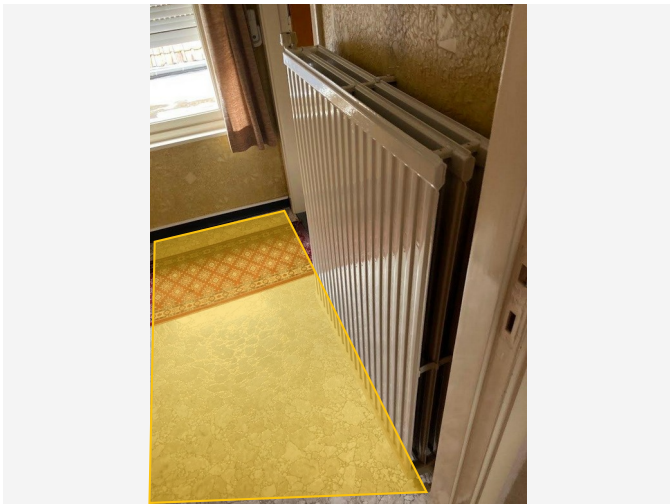
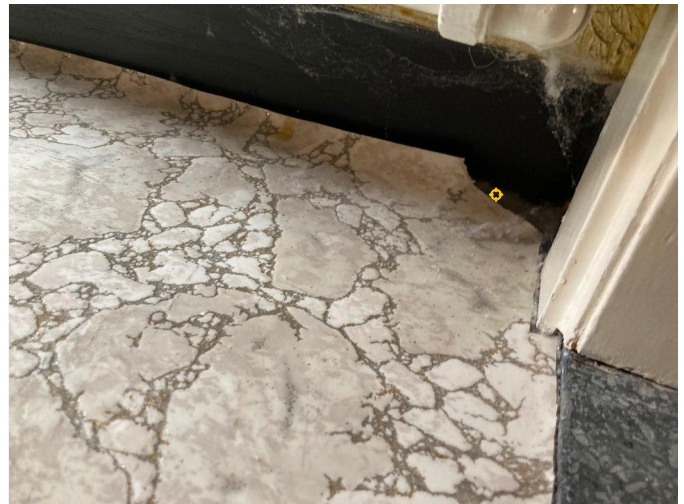
Het asbestmateriaal valt onder de mijlpaal van 2034.

Verwijderen

Eindbeoordeling materiaalrisico	Verhoogd materiaalrisico en/of verhoogde kans op vezelvrijgave
---------------------------------	--

Gebondenheid	Categorie 2: niet-hechtgebonden met matrix
Asbestsoort (vezeltype)	Alleen chrysotiel
Asbestconcentratie	Hoog ( $\geq 50\%$ )
Afschermingsgraad van het gehele materiaal	Geheel of deels (ook) vrij aan de binnenlucht
Toestand van het materiaal	Licht beschadigd, licht verweerd. Intact materiaal type Pical – asbestboard of categorie III 'gebondenheid'

#	Type	Referentie	Resultaat
5.1	Puntmonster	000000363891	Chrysotiel

Beschrijving	Vinyl gang boven + slaapkamer
Omgeving	Binnen
Primaire drager	Vloer
Asbestmateriaal	Prefab - afwerking - Vloerzeil

- Zorg voor een veilig beheer. Vermijd het beschadigen van het asbestmateriaal. Controleer de toestand jaarlijks op wijzigingen.
- Verwijder dit asbestmateriaal zo snel mogelijk. Volg de toestand goed op.

- Eenvoudige handelingen: enkel door erkend asbestverwijderaar  
De viltachtige onderlaag geeft een hoge kans op niet-hechtgebondenheid. Bij het lostrekken van het verlijmde vloerzeil kunnen daardoor asbestvezels in de lucht vrijkomen. Verwijdering uit te voeren door erkende asbestverwijderaar.

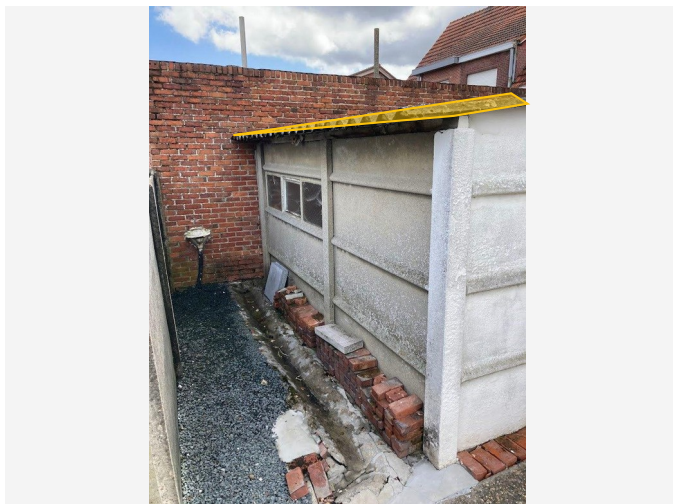
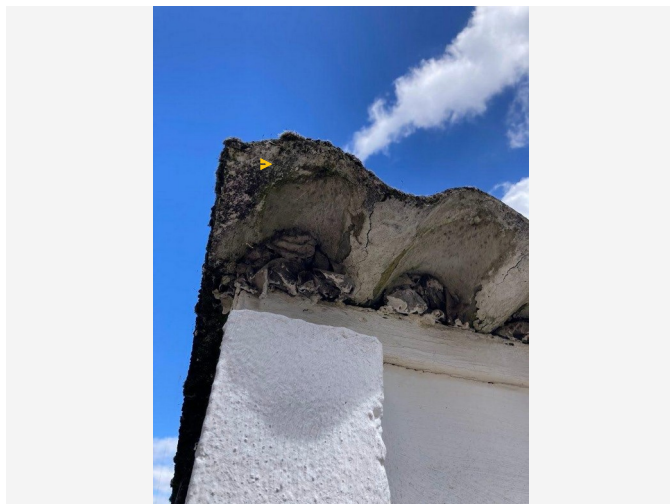
Het asbestmateriaal valt onder de mijlpaal van 2034.

Verwijderen

Eindbeoordeling materiaalrisico	Verhoogd materiaalrisico en/of verhoogde kans op vezelvrijgave
---------------------------------	--

Gebondenheid	Categorie 1: hechtgebonden in oorsprong
Asbestsoort (vezeltype)	Alleen chrysotiel
Asbestconcentratie	Laag (< 50%)
Afschermingsgraad van het gehele materiaal	Geheel of deels (ook) vrij aan de binnenlucht
Toestand van het materiaal	Matig beschadigd, matig verweerd

Beschrijving	Golfplaten
Omgeving	Buiten
Primaire drager	Plat dak
Asbestmateriaal	Dak- en gevelbekleding - Golfplaat
Bindmiddel van asbestmateriaal	Cement
Gebondenheid op basis van bindmiddel	Hecht
Hoeveelheid (oppervlakte - aantal)	<ul style="list-style-type: none"><li>• 18,00 m<sup>2</sup> - 1 stuk</li></ul>
Totale oppervlakte	18,00 m <sup>2</sup>
Eenvoudig bereikbaar	Ja
Bevestigingswijze	<ul style="list-style-type: none"><li>• Geschroefd</li></ul>
Identificatiemethode	Vaststelling zonder monsternamen

- Verwijder dit asbestmateriaal zo snel mogelijk. Volg de toestand goed op.

- Eenvoudige handelingen: mag via doe-het-zelf of door werknemer(s) met opleidingsattest eenvoudige handelingen  
U mag de golfplaten zelf verwijderen volgens de methode eenvoudige handelingen. Let steeds op het dragen van persoonlijke beschermingsmiddelen bij het verwijderen (FFP3 masker, handschoenen,...) . Het is aangewezen de platen eerst te besprenkelen met water zodat deze vochtig zijn.

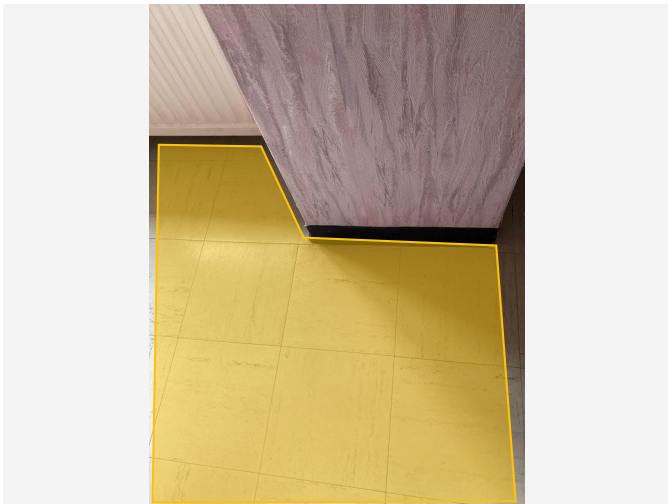
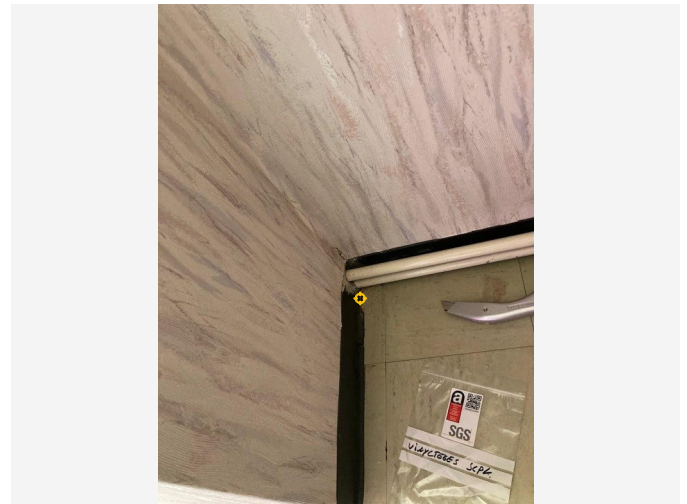
Het asbestmateriaal valt onder de mijlpaal van 2040.

Zorgvuldig beheren

Eindbeoordeling materiaalrisico	Laag materiaalrisico en/of verlaagde kans op vezelvrijgave
---------------------------------	--

Gebondenheid	Categorie 1: hechtgebonden in oorsprong
Asbestsoort (vezeltype)	Alleen chrysotiel
Asbestconcentratie	Laag (< 50%)
Afschermingsgraad van het gehele materiaal	Geheel of deels (ook) vrij aan de binnenlucht
Toestand van het materiaal	Licht beschadigd, licht verweerd. Intact materiaal type Pical – asbestboard of categorie III 'gebondenheid'

#	Type	Referentie	Resultaat
7.1	Puntmonster	000000363860	Chrysotiel

Beschrijving	Vinyltegel slaapkamer
Omgeving	Binnen
Primaire drager	Vloer
Asbestmateriaal	Prefab - afwerking - Tegel
Bindmiddel van asbestmateriaal	Kunststof of -hars
Gebondenheid op basis van bindmiddel	Hecht
Hoeveelheid (oppervlakte - dikte - aantal)	• 16,00 m <sup>2</sup> - 0,40 cm - 1 stuk

<b>Totaal volume</b>	0,064 m <sup>3</sup>
<b>Eenvoudig bereikbaar</b>	Ja
<b>Bevestigingswijze</b>	<ul style="list-style-type: none"><li>• Verlijmd, ingegoten, versmeerd</li></ul>
<b>Identificatiemethode</b>	Vaststelling met monstername
<b>Destructieve handeling voor identificatie</b>	Nee
<b>Opmerking</b>	Onder de tegels bevindt zich een zwarte lijmlaag. Ook deze lijmlaag is asbestverdacht.

- Zorg voor een veilig beheer. Vermijd het beschadigen van het asbestmateriaal. Controleer de toestand jaarlijks op wijzigingen.

- Eenvoudige handelingen: enkel door erkend asbestverwijderaar  
Gezien de lijmlaag onder de tegels eveneens asbest-verdacht is, kunnen bij het lostrekken of steken vezels vrijkomen in de lucht. Het is aangewezen de vinyltegels te laten verwijderen door een erkend verwijderaar.

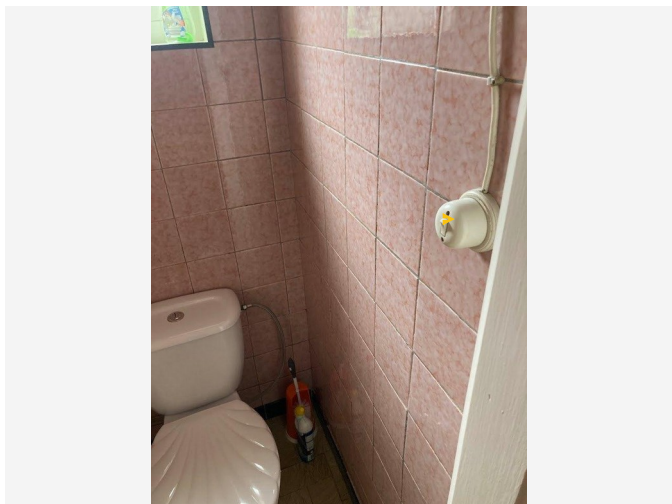
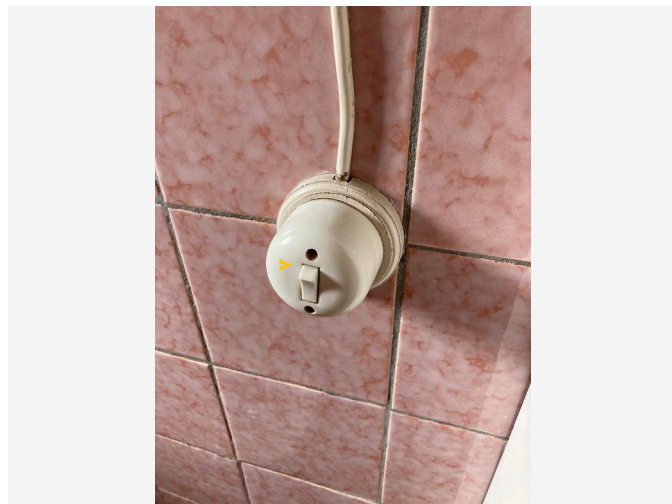
Het asbestmateriaal valt onder de mijlpaal van 2040.

Zorgvuldig beheren

Eindbeoordeling materiaalrisico	Zeer laag materiaalrisico en/of zeer lage kans op vezelvrijgave
---------------------------------	---

Gebondenheid	Categorie 1: hechtgebonden in oorsprong
Asbestsoort (vezeltype)	Alleen chrysotiel
Asbestconcentratie	Laag (< 50%)
Afschermingsgraad van het gehele materiaal	Geheel of deels (ook) vrij aan de binnenlucht
Toestand van het materiaal	Onbeschadigd, niet verweerd

Beschrijving	Elektriciteitschakelaars
Omgeving	Binnen
Primaire drager	Binnenwand
Asbestmateriaal	Plaat, paneel, tablet - Type Bakeliet
Bindmiddel van asbestmateriaal	Kunststof of -hars
Gebondenheid op basis van bindmiddel	Hecht
Hoeveelheid (oppervlakte - dikte - aantal)	• 0,25 m <sup>2</sup> - 0,50 cm - 1 stuk
Totaal volume	0,001 m <sup>3</sup>
Eenvoudig bereikbaar	Ja
Bevestigingswijze	• Geschroefd
Identificatiemethode	Vaststelling zonder monsternamen

- Zorg voor een veilig beheer. Vermijd het beschadigen van het asbestmateriaal. Controleer de toestand jaarlijks op wijzigingen.

- Eenvoudige handelingen: mag via doe-het-zelf of door werknemer(s) met opleidingsattest eenvoudige handelingen  
Verwijdering mag gebeuren volgens de methode eenvoudige handelingen. Draag steeds de nodige persoonlijke beschermingsmiddelen bij het verwijderen (FFP3 masker, handschoenen,...)

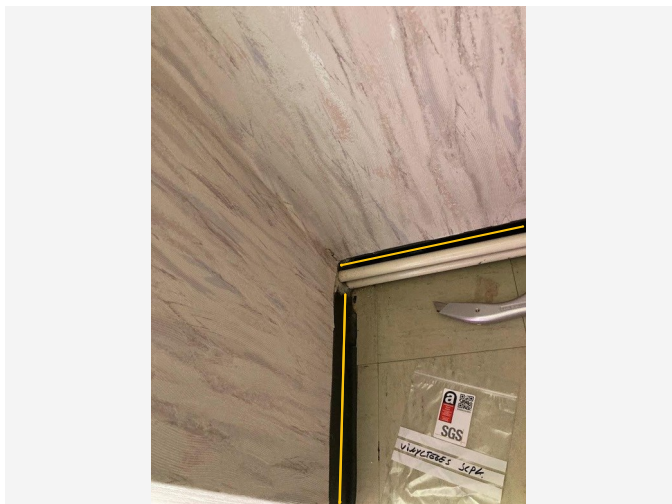
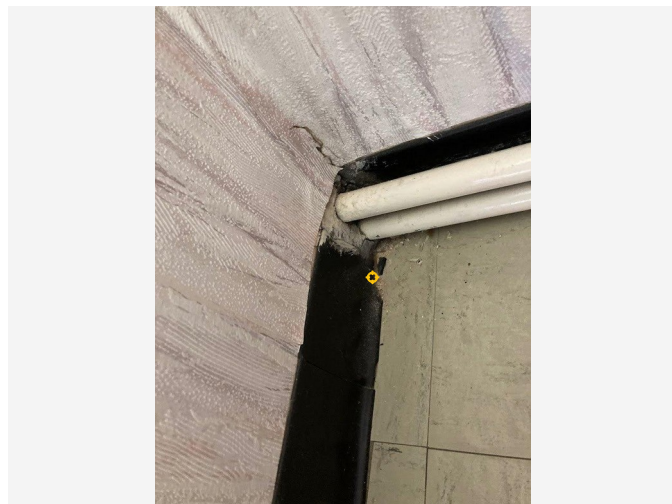
Het asbestmateriaal valt onder de mijlpaal van 2034.

Zorgvuldig beheren

Eindbeoordeling materiaalrisico	Laag materiaalrisico en/of verlaagde kans op vezelvrijgave
---------------------------------	--

Gebondenheid	Categorie 1: hechtgebonden in oorsprong
Asbestsoort (vezeltype)	Alleen chrysotiel
Asbestconcentratie	Laag (< 50%)
Afschermingsgraad van het gehele materiaal	Geheel of deels (ook) vrij aan de binnenlucht
Toestand van het materiaal	Licht beschadigd, licht verweerd. Intact materiaal type Pical – asbestboard of categorie III 'gebondenheid'

#	Type	Referentie	Resultaat
9.1	Puntmonster	000000363907	Chrysotiel

Beschrijving	Plint slaapkamer
Omgeving	Binnen
Primaire drager	Binnenwand
Asbestmateriaal	Plint
Bindmiddel van asbestmateriaal	Kunststof of -hars
Gebondenheid op basis van bindmiddel	Hecht
Hoeveelheid (gewicht - aantal)	• 5,00 kg - 1 stuk

<b>Totaal gewicht</b>	5,00 kg
<b>Eenvoudig bereikbaar</b>	Ja
<b>Bevestigingswijze</b>	<ul style="list-style-type: none"><li>• Verlijmd, ingegoten, versmeerd</li></ul>
<b>Identificatiemethode</b>	Vaststelling met monstername
<b>Destructieve handeling voor identificatie</b>	Nee
<b>Opmerking</b>	Zwarte plint

- Zorg voor een veilig beheer. Vermijd het beschadigen van het asbestmateriaal. Controleer de toestand jaarlijks op wijzigingen.
- Zorg voor een veilig beheer en verwijder dit asbestmateriaal wanneer het bij werken eenvoudig bereikbaar wordt. Controleer de toestand jaarlijks op wijzigingen.

- Eenvoudige handelingen: mag via doe-het-zelf of door werknemer(s) met opleidingsattest eenvoudige handelingen  
Verwijdering mag gebeuren volgens de methode eenvoudige handelingen. Draag steeds de nodige persoonlijke beschermingsmiddelen bij het verwijderen (FFP3 masker, handschoenen,..)

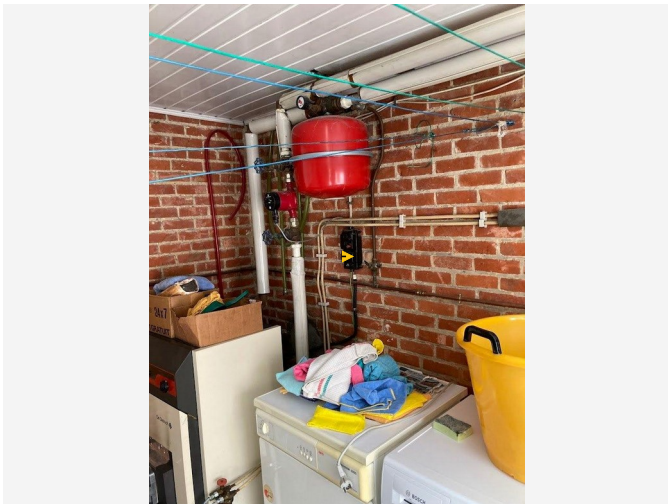
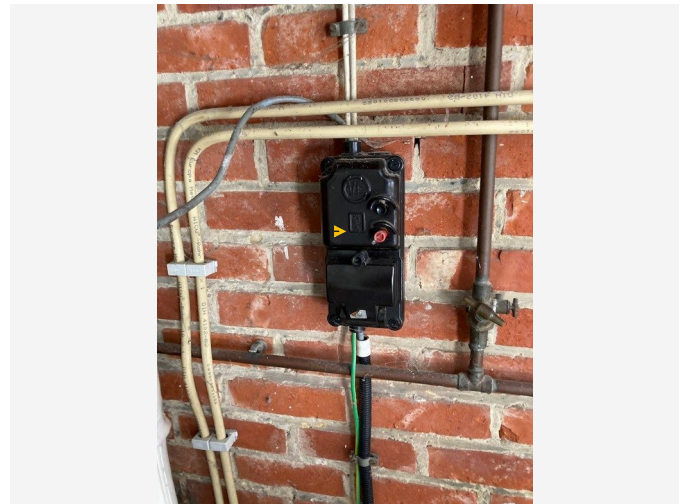
Het asbestmateriaal valt onder de mijlpaal van 2040.

Zorgvuldig beheren

Beschrijving	Zekeringkast berging
Omgeving	Binnen
Primaire drager	Binnenwand
Asbestmateriaal	Plaat, paneel, tablet - Type Bakeliet
Bindmiddel van asbestmateriaal	Kunststof of -hars
Gebondenheid op basis van bindmiddel	Hecht
Hoeveelheid (oppervlakte - dikte - aantal)	• 0,10 m <sup>2</sup> - 0,50 cm - 1 stuk
Totaal volume	< 0,001 m <sup>3</sup>
Eenvoudig bereikbaar	Ja
Bevestigingswijze	• Geschroefd
Identificatiemethode	Vaststelling zonder monsternamen

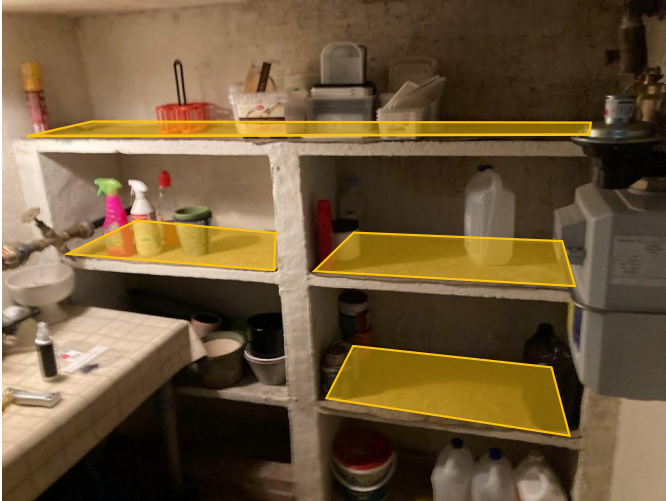
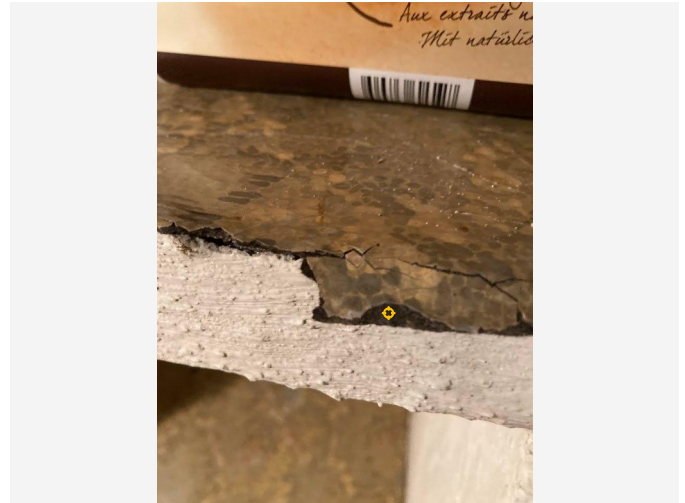
## Fiche 13: Vinyl kelderschabben

Geen asbest
