# Asbestinventarisatetest

Steenovenstraat 11, 2390 Malle

Attestnummer : 20240424-000341.000

Uitgegeven op : 24.04.2024

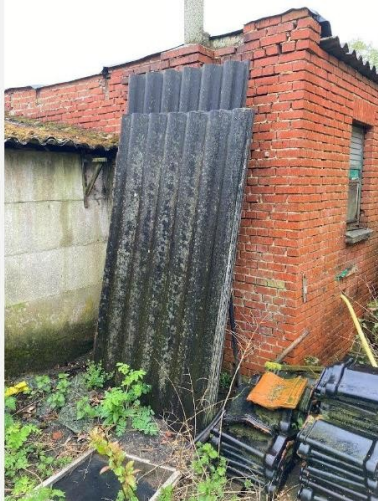
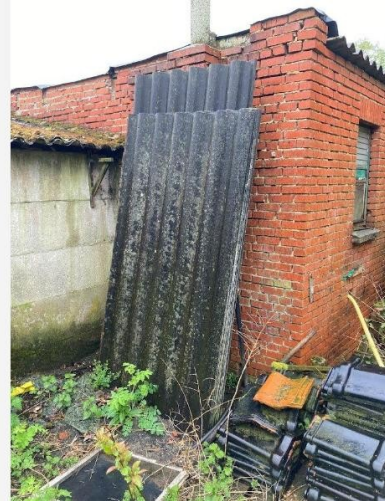
Het asbestmateriaal valt onder de mijlpaal van 2040.

**Dringend verwijderen**

Beschrijving	Ongebruikte golfplaten
Type afvalstof	Betreft stock-voorraad of gedemonteerde asbestmaterialen
Aanwezige resten	Geen resten aanwezig
Omgeving	Buiten
Primaire drager	Plat dak
Asbestmaterialen	<ul style="list-style-type: none"><li>Dak- en gevelbekleding - Golfplaat</li></ul>
Bindmiddel van asbestmateriaal	Cement
Gebondenheid op basis van bindmiddel	Hecht
Hoeveelheid (gewicht - aantal)	<ul style="list-style-type: none"><li>80,00 kg - 1 stuk</li></ul>
Totaal gewicht	80,00 kg
Eenvoudig bereikbaar	Ja
Identificatiemethode	Vaststelling zonder monsternamen

- Verwijder het asbestafval.

- Eenvoudige handelingen: mag via doe-het-zelf of door werknemer(s) met opleidingsattest eenvoudige handelingen  
U mag de golfplaten zelf naar het containerpark brengen. Let steeds op het dragen van de nodige persoonlijke beschermingsmiddelen als FFP3 masker, hadnschoenen, etc.

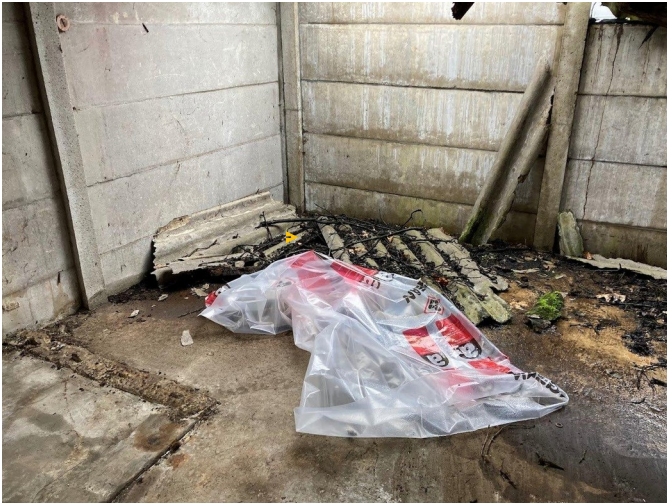
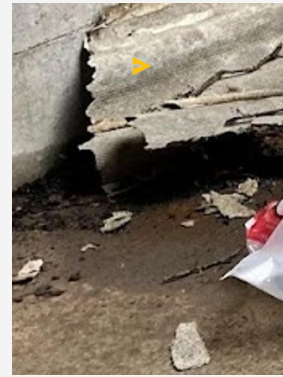
## Fiche 2: Stukken golfplaat

Het asbestmateriaal valt onder de mijlpaal van 2040.

**Dringend verwijderen**

Beschrijving	Stukken golfplaat
Type afvalstof	Betreft resten (contaminatie) van verwerking of beschadiging
Type resten (contaminatie)	<ul style="list-style-type: none"><li>• Stukken, fragmenten (los, opliggend)</li></ul>
Besmette materialen	<ul style="list-style-type: none"><li>• Bodem</li></ul>
Bron van de resten	Gebroken verwerde golfplaten
Omgeving	Buiten
Primaire drager	Plat dak
Gebondenheid resten	Niet hecht
Hoeveelheid (gewicht - aantal)	<ul style="list-style-type: none"><li>• 15,00 kg - 1 stuk</li></ul>
Totaal gewicht	15,00 kg
Eenvoudig bereikbaar	Ja
Identificatiemethode	Vaststelling zonder monstername

- Verwijder het asbestafval.

- Eenvoudige handelingen: mag via doe-het-zelf of door werknemer(s) met opleidingsattest eenvoudige handelingen  
Draag steeds de nodige persoonlijke beschermingsmiddelen bij het verwijderen (FFP3 masker, handschoenen,...). Besprenkel de platen met water alvorens te verwijderen.

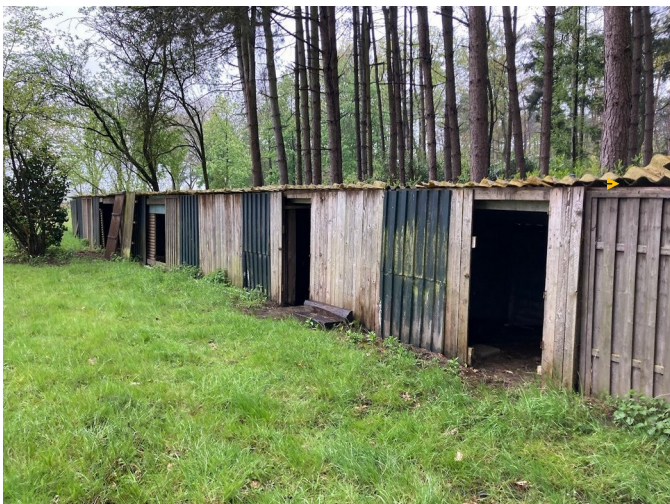
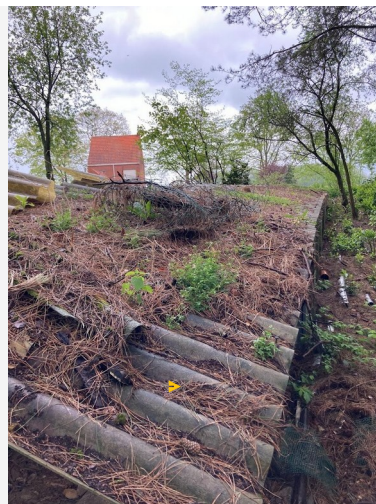
Het asbestmateriaal valt onder de mijlpaal van 2034.

Verwijderen

Eindbeoordeling materiaalrisico	Verhoogd materiaalrisico en/of verhoogde kans op vezelvrijgave
---------------------------------	--

Gebondenheid	Categorie 1: hechtgebonden in oorsprong
Asbestsoort (vezeltype)	Alleen chrysotiel
Asbestconcentratie	Laag (< 50%)
Afschermingsgraad van het gehele materiaal	Geheel of deels vrij aan de buitenlucht
Toestand van het materiaal	Zwaar beschadigd, zwaar verweerd

Beschrijving	Golfplaten stalling
Omgeving	Buiten
Primaire drager	Plat dak
Asbestmateriaal	Dak- en gevelbekleding - Golfplaat
Bindmiddel van asbestmateriaal	Cement
Gebondenheid op basis van bindmiddel	Hecht
Hoeveelheid (oppervlakte - aantal)	<ul style="list-style-type: none"><li>• 25,00 m<sup>2</sup> - 1 stuk</li></ul>
Totale oppervlakte	25,00 m <sup>2</sup>
Eenvoudig bereikbaar	Ja
Bevestigingswijze	<ul style="list-style-type: none"><li>• Geschroefd</li></ul>
Identificatiemethode	Vaststelling zonder monsternamen

- Verwijder dit asbestmateriaal zo snel mogelijk. Volg de toestand goed op.

- Eenvoudige handelingen: mag via doe-het-zelf of door werknemer(s) met opleidingsattest eenvoudige handelingen  
U mag de golfplaten zelf verwijderen volgens de methode eenvoudige handelingen. Let steeds op het dragen van persoonlijke beschermingsmiddelen bij het verwijderen (FFP3 masker, handschoenen,...) . Het is aangewezen de platen eerst te besprenkelen met water zodat deze vochtig zijn. Gezien de slechte staat van de plate, is het raadzaam deze te laten verwijderen door een erkend asbestverwijderaar.

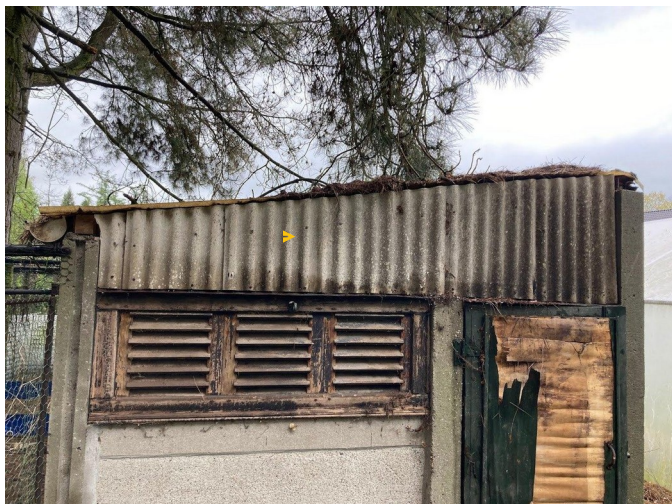
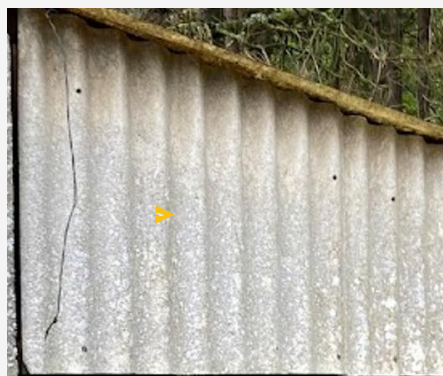
Het asbestmateriaal valt onder de mijlpaal van 2034.

Verwijderen

Eindbeoordeling materiaalrisico	Verhoogd materiaalrisico en/of verhoogde kans op vezelvrijgave
---------------------------------	--

Gebondenheid	Categorie 1: hechtgebonden in oorsprong
Asbestsoort (vezeltype)	Alleen chrysotiel
Asbestconcentratie	Laag (< 50%)
Afschermingsgraad van het gehele materiaal	Geheel of deels vrij aan de buitenlucht
Toestand van het materiaal	Matig beschadigd, matig verweerd

Beschrijving	Gevelbekleding kippenhok
Omgeving	Buiten
Primaire drager	Wand buitenschil
Asbestmateriaal	Dak- en gevelbekleding - Golfplaat
Bindmiddel van asbestmateriaal	Cement
Gebondenheid op basis van bindmiddel	Hecht
Hoeveelheid (oppervlakte - aantal)	<ul style="list-style-type: none"><li>1,00 m<sup>2</sup> - 1 stuk</li></ul>
Totale oppervlakte	1,00 m <sup>2</sup>
Eenvoudig bereikbaar	Ja
Bevestigingswijze	<ul style="list-style-type: none"><li>Geschroefd</li></ul>
Identificatiemethode	Vaststelling zonder monsternamen

<b>Destructieve handeling voor identificatie</b>	Nee
<b>Opmerking</b>	De gevelbekleding werd aan beide zeiden van het kippenhok gebruikt.

- Verwijder dit asbestmateriaal zo snel mogelijk. Volg de toestand goed op.

- Eenvoudige handelingen: mag via doe-het-zelf of door werknemer(s) met opleidingsattest eenvoudige handelingen  
U mag de golfplaten zelf verwijderen volgens de methode eenvoudige handelingen. Let steeds op het dragen van persoonlijke beschermingsmiddelen bij het verwijderen (FFP3 masker, handschoenen,...) . Het is aangewezen de platen eerst te besprenkelen met water zodat deze vochtig zijn.

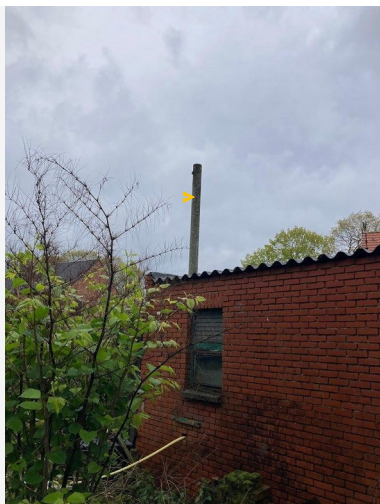
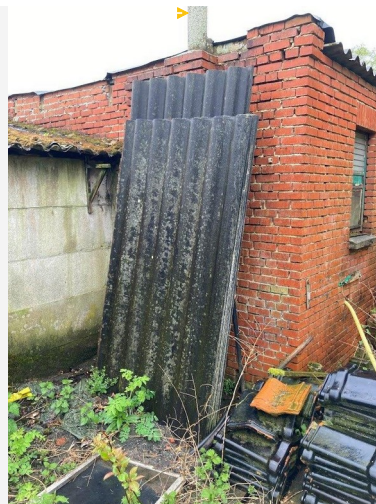
Het asbestmateriaal valt onder de mijlpaal van 2040.

Verwijderen

Eindbeoordeling materiaalrisico	Verhoogd materiaalrisico en/of verhoogde kans op vezelvrijgave
---------------------------------	--

Gebondenheid	Categorie 1: hechtgebonden in oorsprong
Asbestsoort (vezeltype)	Alleen chrysotiel
Asbestconcentratie	Laag (< 50%)
Afschermingsgraad van het gehele materiaal	Geheel of deels vrij aan de buitenlucht
Toestand van het materiaal	Matig beschadigd, matig verweerd

Beschrijving	Schouwpijp stalling
Omgeving	Buiten
Primaire drager	Plat dak
Asbestmateriaal	Buis, koker, leiding, pijp, doorvoer
Bindmiddel van asbestmateriaal	Cement
Gebondenheid op basis van bindmiddel	Hecht
Hoeveelheid (lengte - omtrek - dikte - aantal)	<ul style="list-style-type: none"><li>• 2,00 m - 30,00 cm - 15,00 cm - 1 stuk</li></ul>
Totaal volume	0,09 m <sup>3</sup>
Eenvoudig bereikbaar	Ja
Bevestigingswijze	<ul style="list-style-type: none"><li>• Verlijmd, ingegoten, versmeerd</li></ul>
Identificatiemethode	Vaststelling zonder monsternamen

- Verwijder dit asbestmateriaal zo snel mogelijk. Volg de toestand goed op.

- Eenvoudige handelingen: enkel door erkend asbestverwijderaar  
Bij renovatie: vraag dakwerker deze te verwijderen.

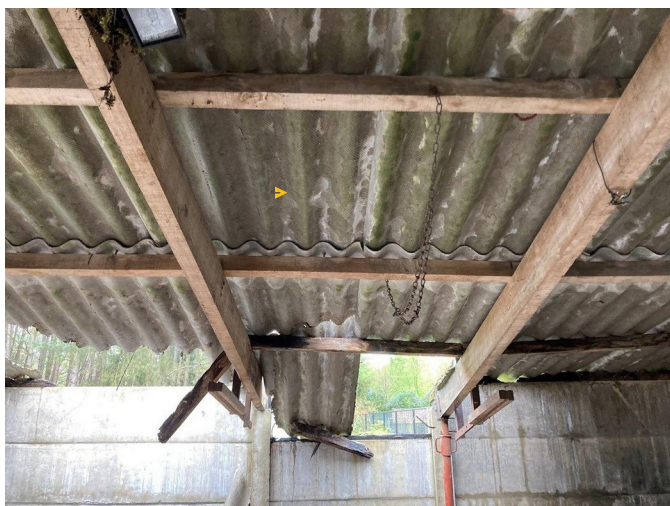
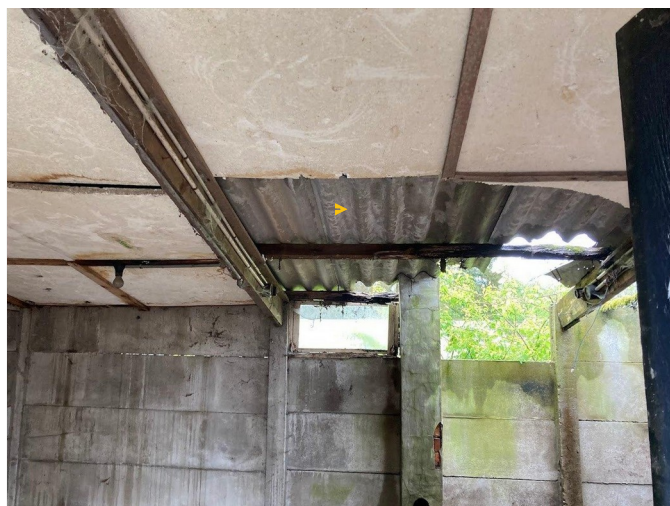
Het asbestmateriaal valt onder de mijlpaal van 2034.

Verwijderen

Eindbeoordeling materiaalrisico	Verhoogd materiaalrisico en/of verhoogde kans op vezelvrijgave
---------------------------------	--

Gebondenheid	Categorie 1: hechtgebonden in oorsprong
Asbestsoort (vezeltype)	Alleen chrysotiel
Asbestconcentratie	Laag (< 50%)
Afschermingsgraad van het gehele materiaal	Geheel of deels vrij aan de buitenlucht
Toestand van het materiaal	Zwaar beschadigd, zwaar verweerd

Beschrijving	Golfplaten dak bijgebouw
Omgeving	Buiten
Primaire drager	Plat dak
Asbestmateriaal	Dak- en gevelbekleding - Golfplaat
Bindmiddel van asbestmateriaal	Cement
Gebondenheid op basis van bindmiddel	Hecht
Hoeveelheid (oppervlakte - aantal)	<ul style="list-style-type: none"><li>• 20,00 m<sup>2</sup> - 1 stuk</li></ul>
Totale oppervlakte	20,00 m <sup>2</sup>
Eenvoudig bereikbaar	Ja
Bevestigingswijze	<ul style="list-style-type: none"><li>• Geschroefd</li></ul>
Identificatiemethode	Vaststelling zonder monsternamen

- Verwijder dit asbestmateriaal zo snel mogelijk. Volg de toestand goed op.

- Eenvoudige handelingen: mag via doe-het-zelf of door werknemer(s) met opleidingsattest eenvoudige handelingen  
U mag golfplaten zelf verwijderen volgens de methode eenvoudige handelingen. Let steeds op het dragen van persoonlijke beschermingsmiddelen bij het verwijderen (FFP3 masker, handschoenen,...) . Het is aangewezen de platen eerst te besprenkelen met water zodat deze vochtig zijn. Gezien de slechte staat van de platen is het aangewezen deze te laten verwijderen door een erkend asbestverwijderaar.

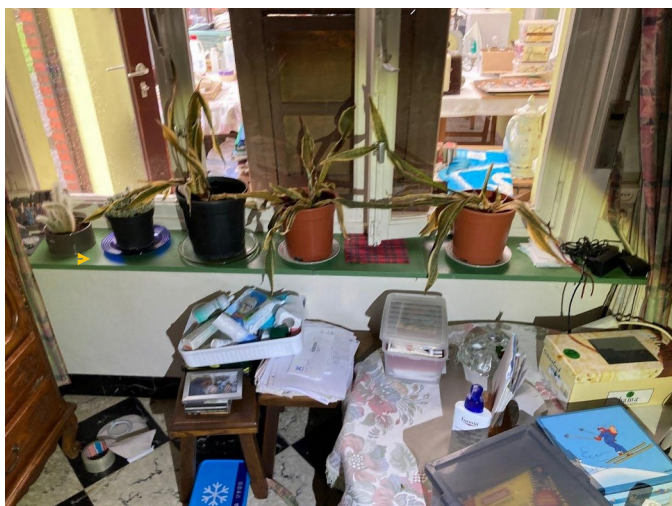
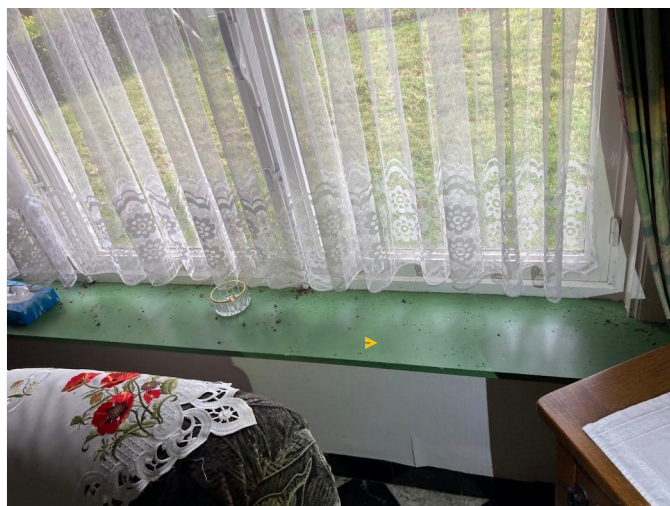
Het asbestmateriaal valt onder de mijlpaal van 2040.

Zorgvuldig beheren

Eindbeoordeling materiaalrisico	Zeer laag materiaalrisico en/of zeer lage kans op vezelvrijgave
---------------------------------	---

Gebondenheid	Categorie 1: hechtgebonden in oorsprong
Asbestsoort (vezeltype)	Alleen chrysotiel
Asbestconcentratie	Laag (< 50%)
Afschermingsgraad van het gehele materiaal	Geheel of deels (ook) vrij aan de binnenlucht
Toestand van het materiaal	Onbeschadigd, niet verweerd

Beschrijving	Massal venstertabletten
Omgeving	Binnen
Primaire drager	Binnenwand
Asbestmateriaal	Plaat, paneel, tablet - Type Massal
Bindmiddel van asbestmateriaal	Cement
Gebondenheid op basis van bindmiddel	Hecht
Hoeveelheid (oppervlakte - dikte - aantal)	• 0,25 m <sup>2</sup> - 1,00 cm - 1 stuk
Totaal volume	0,003 m <sup>3</sup>
Eenvoudig bereikbaar	Ja
Bevestigingswijze	• Verlijmd, ingegoten, versmeerd
Identificatiemethode	Vaststelling met bewijsdocument, zonder monsternamen

- Zorg voor een veilig beheer. Vermijd het beschadigen van het asbestmateriaal. Controleer de toestand jaarlijks op wijzigingen.

- Eenvoudige handelingen: mag via doe-het-zelf of door werknemer(s) met opleidingsattest eenvoudige handelingen  
Verwijdering mag gebeuren volgens de methode eenvoudige handelingen. Draag steeds de nodige persoonlijke beschermingsmiddelen bij het verwijderen (FFP3 masker, handschoenen,..)

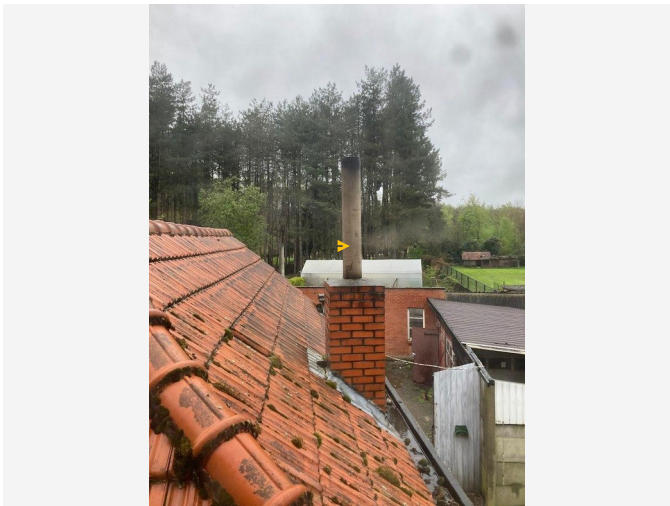
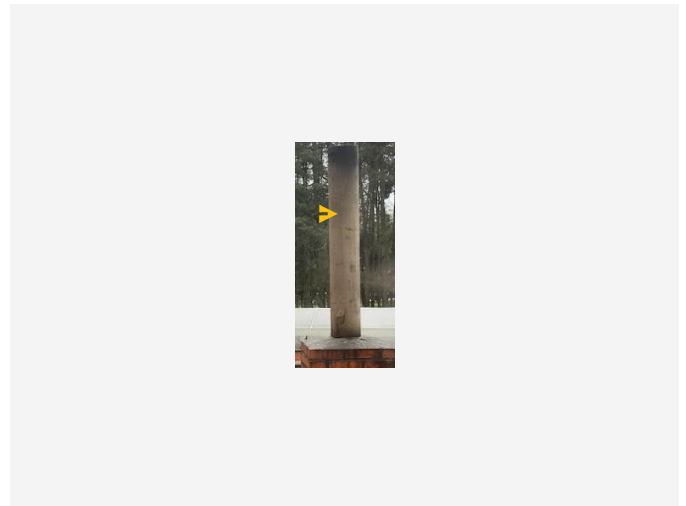
Het asbestmateriaal valt onder de mijlpaal van 2040.

Zorgvuldig beheren

Eindbeoordeling materiaalrisico	Laag materiaalrisico en/of verlaagde kans op vezelvrijgave
---------------------------------	--

Gebondenheid	Categorie 1: hechtgebonden in oorsprong
Asbestsoort (vezeltype)	Alleen chrysotiel
Asbestconcentratie	Laag (< 50%)
Afschermingsgraad van het gehele materiaal	Geheel of deels vrij aan de buitenlucht
Toestand van het materiaal	Licht beschadigd, licht verweerd. Intact materiaal type Pical – asbestboard of categorie III 'gebondenheid'

Beschrijving	Schouwbus
Omgeving	Buiten
Primaire drager	Plat dak
Asbestmateriaal	Verloren bekisting - Buis, koker
Bindmiddel van asbestmateriaal	Cement
Gebondenheid op basis van bindmiddel	Hecht
Hoeveelheid (lengte - omtrek - dikte - aantal)	<ul style="list-style-type: none"><li>• 1,00 m - 30,00 cm - 15,00 cm - 1 stuk</li></ul>
Totaal volume	0,045 m <sup>3</sup>
Eenvoudig bereikbaar	Ja
Bevestigingswijze	<ul style="list-style-type: none"><li>• Verlijmd, ingegoten, versmeerd</li></ul>

- Zorg voor een veilig beheer. Vermijd het beschadigen van het asbestmateriaal. Controleer de toestand jaarlijks op wijzigingen.

- Eenvoudige handelingen: enkel door erkend asbestverwijderaar  
Vraag uw loodgieter of dakwerker deze te verwijderen bij renovatiewerken

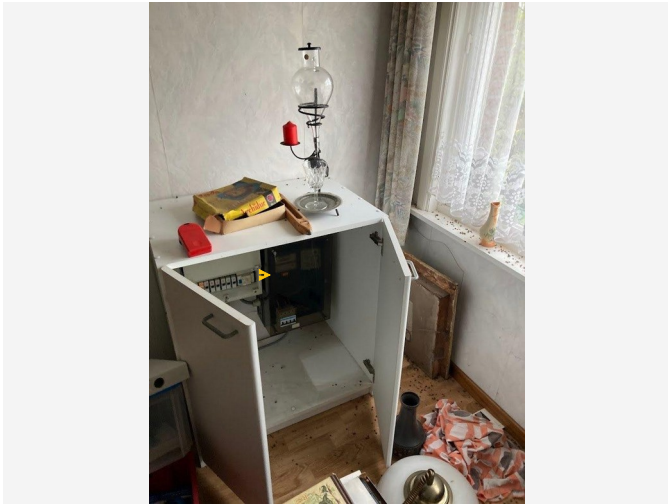
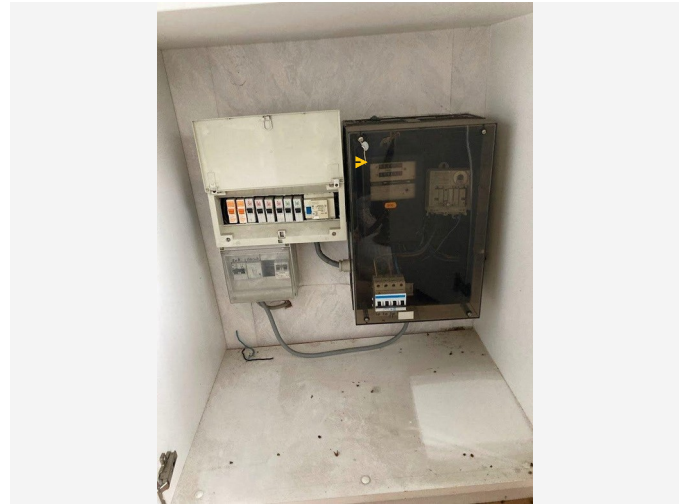
Het asbestmateriaal valt onder de mijlpaal van 2040.

Zorgvuldig beheren

Bakeliet toepassingen zijn in goede staat eerder veilig. Bovendien is de meter is veilig omkast

Eindbeoordeling materiaalrisico	Zeer laag materiaalrisico en/of zeer lage kans op vezelvrijgave
---------------------------------	---

Gebondenheid	Categorie 1: hechtgebonden in oorsprong
Asbestsoort (vezeltype)	Alleen chrysotiel
Asbestconcentratie	Laag (< 50%)
Afschermingsgraad van het gehele materiaal	Geheel of deels (ook) vrij aan de binnenlucht
Toestand van het materiaal	Onbeschadigd, niet verweerd

Beschrijving	Bakeliet elektriciteitsmeter
Omgeving	Binnen
Primaire drager	Binnenwand
Asbestmateriaal	Plaat, paneel, tablet - Type Bakeliet
Bindmiddel van asbestmateriaal	Kunststof of -hars
Gebondenheid op basis van bindmiddel	Hecht
Hoeveelheid (oppervlakte - dikte - aantal)	• 0,10 m <sup>2</sup> - 1,00 cm - 1 stuk
Totaal volume	0,001 m <sup>3</sup>

- Zorg voor een veilig beheer. Vermijd het beschadigen van het asbestmateriaal. Controleer de toestand jaarlijks op wijzigingen.

- Eenvoudige handelingen: mag via doe-het-zelf of door werknemer(s) met opleidingsattest eenvoudige handelingen  
Het is aangewezen om aan de netbeheerder te vragen de meter te verwijderen.

Verwijdering mag gebeuren volgens de methode eenvoudige handelingen. Draag steeds de nodige persoonlijke beschermingsmiddelen bij het verwijderen (FFP3 masker, handschoenen,...)

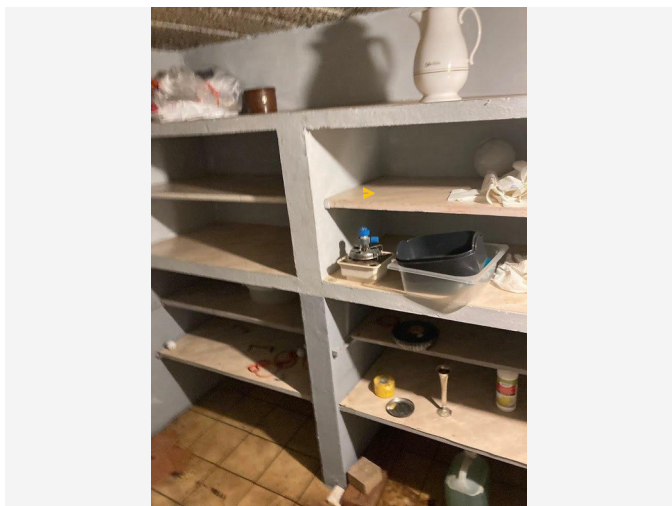
Dit vinylzeil is niet asbest-verdacht

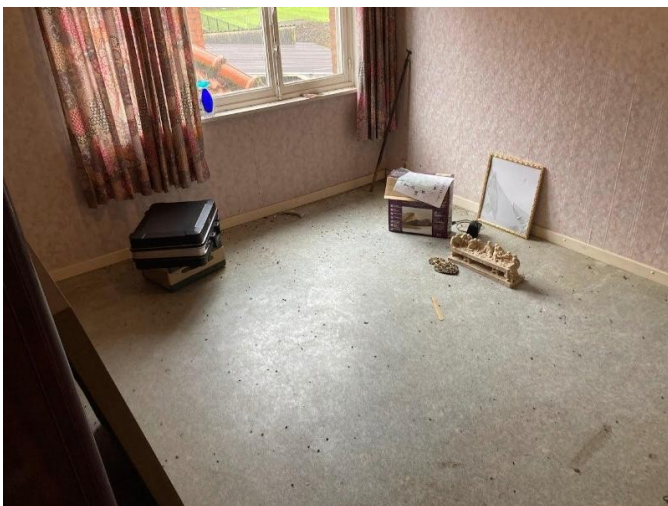
Het vinylzeil in de slaapkamers is niet-asbestverdacht

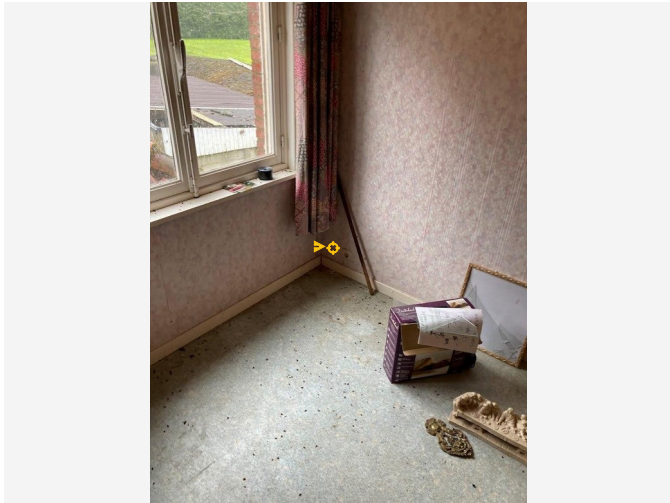
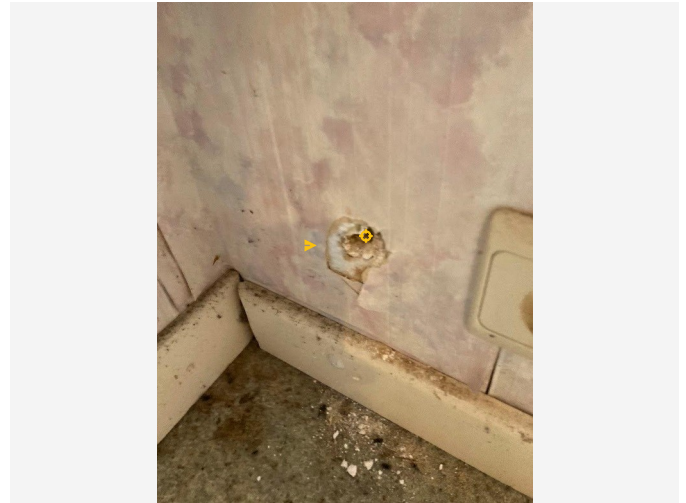
Geen asbest

#	Type	Referentie	Resultaat
12.1	Puntmonster	000000341059	Geen asbest
