# Asbestinventarisatetest

Lierstraat 35, 8800 Roeselare

Attestnummer : 20240507-000046.000

Uitgegeven op : 07.05.2024

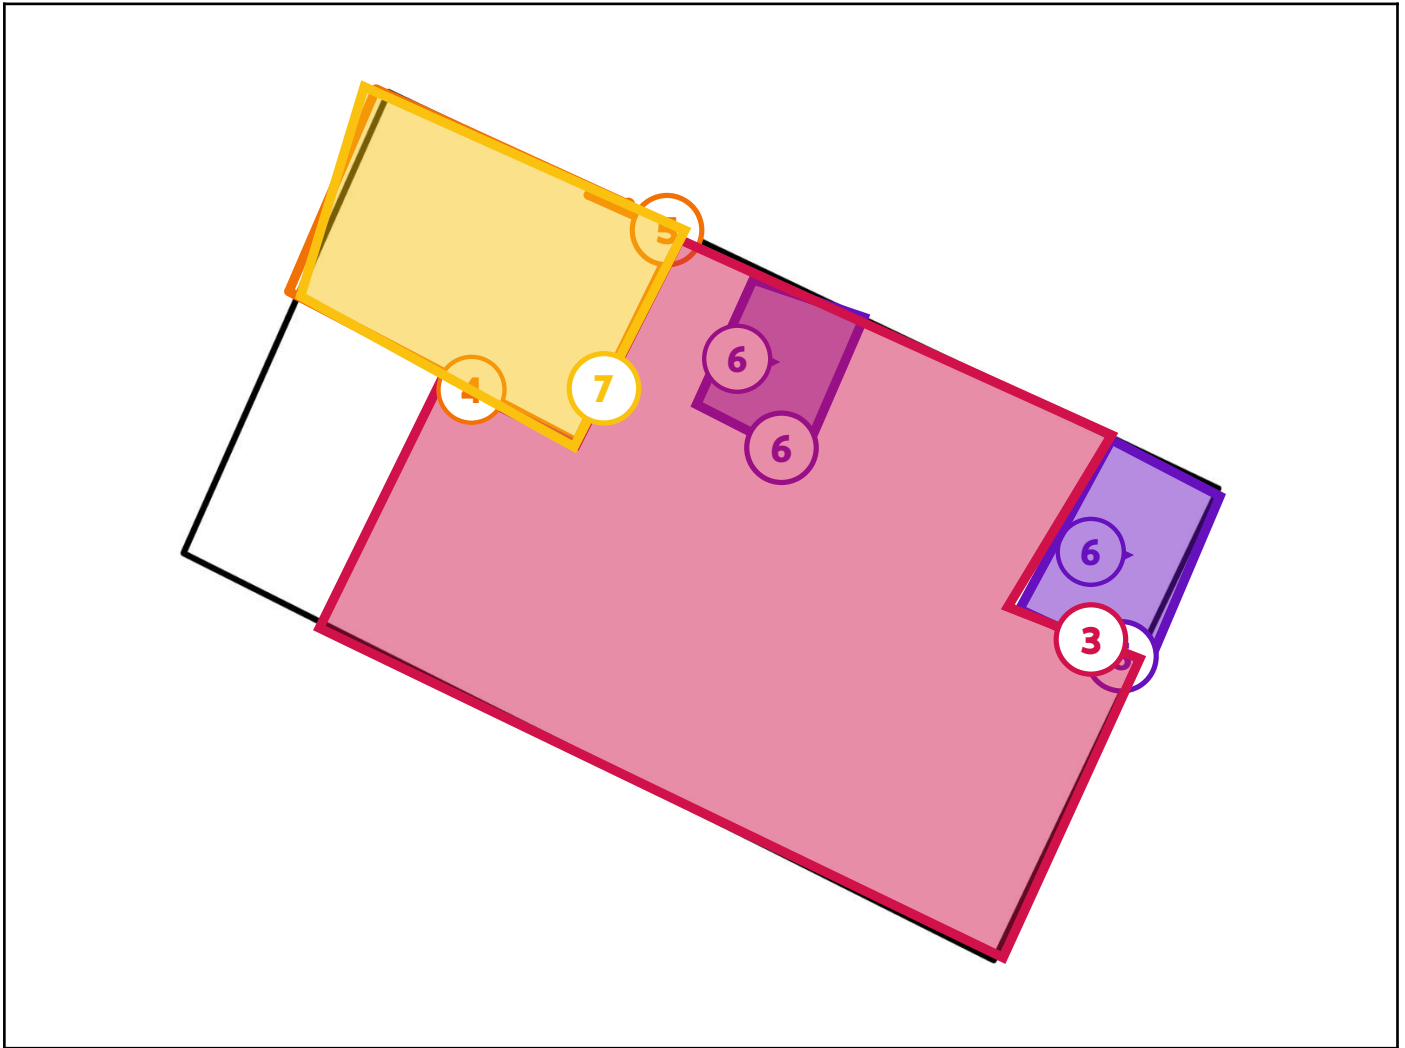
# Plan 1.1: dakplan

Beschrijving	Type	Actie
3. onderdak woning	Asbestmateriaal	Dringend maatregelen nemen
4. rookgaskanaal plat dak	Asbestmateriaal	Verwijderen
5. muurdorpels plat dak achteraan	Asbestmateriaal	Verwijderen
6. plat dak boven ,voorkant en boven dakkapel achterkant	Beperking	-
7. plat dak achteraan	Uitsluiting	-

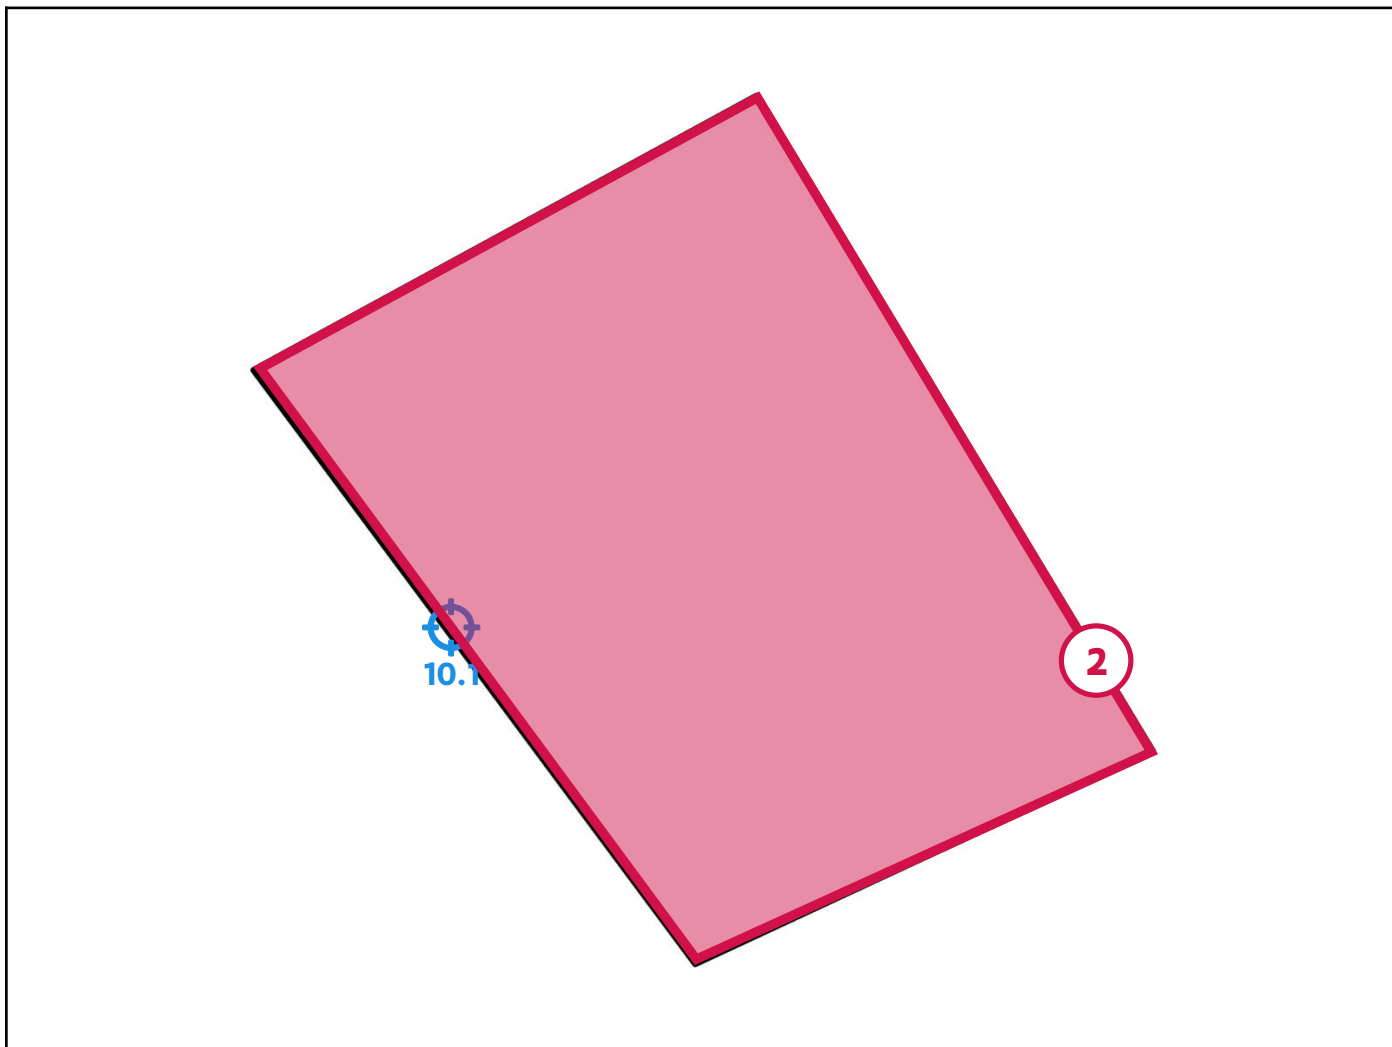
## Plan 2.1: tuinberging

Beschrijving	Type	Actie
2. dakbedekking tuinberging	Asbestmateriaal	Dringend verwijderen
10. tuinberging ramen kitlaag	Geen asbest	-
10.1 Code: 1.3	Puntmonster	-

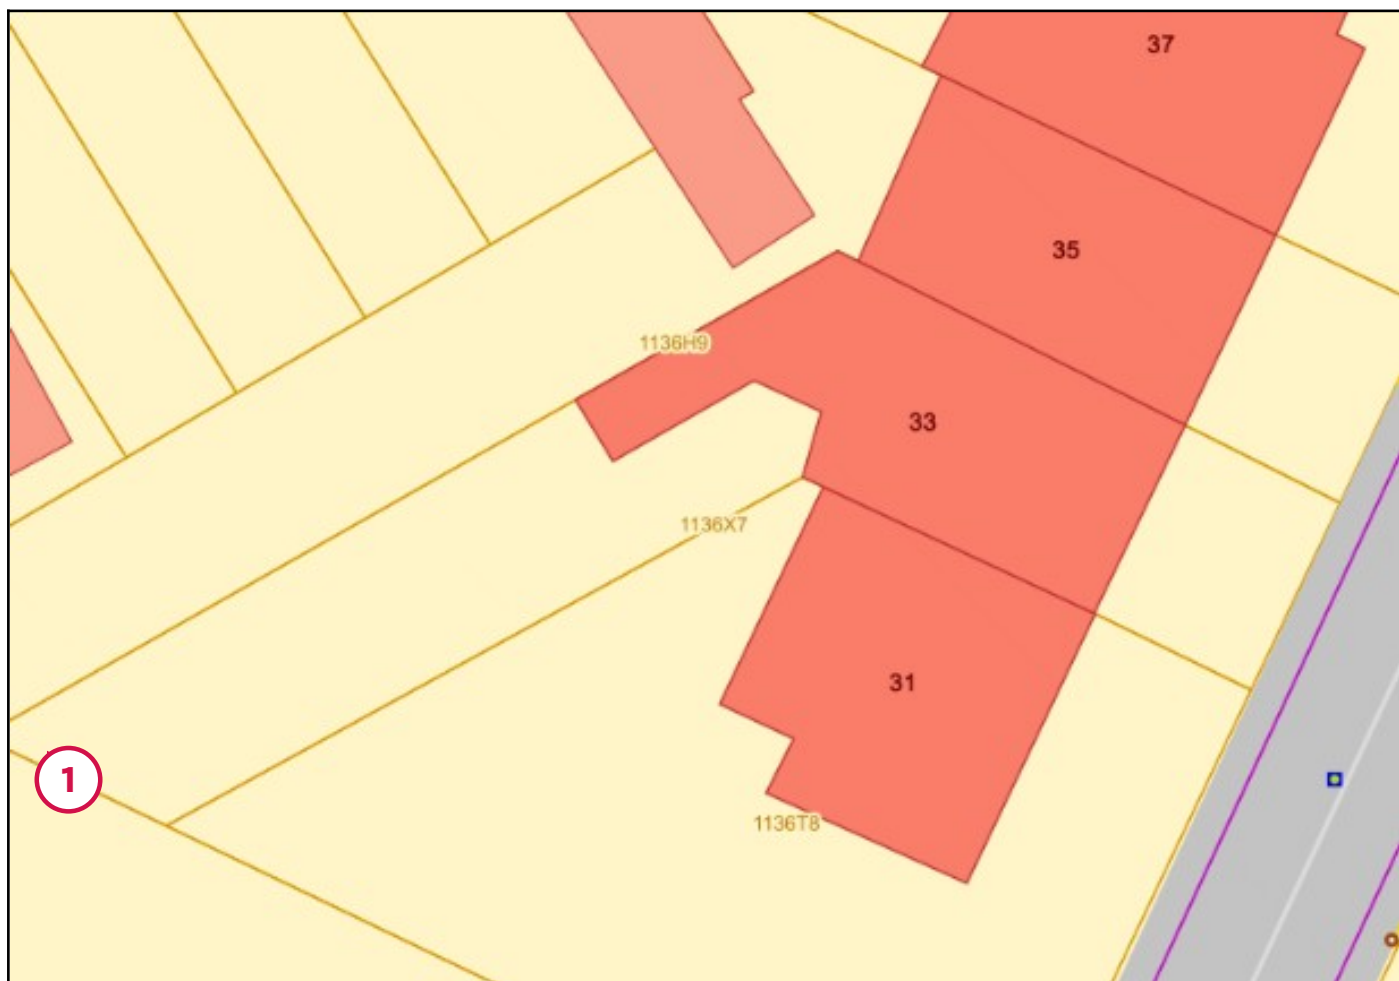
## Plan 3.1: Vaststellingen buiten de constructies

Beschrijving	Type	Actie
1. golfplaat	Asbestmateriaal	Dringend verwijderen

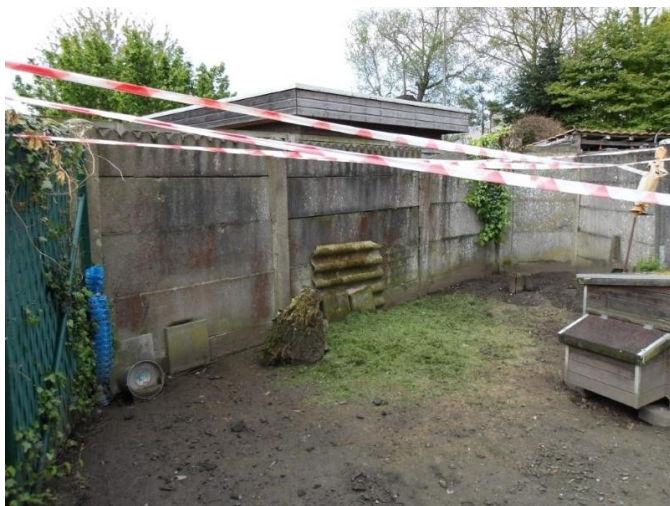
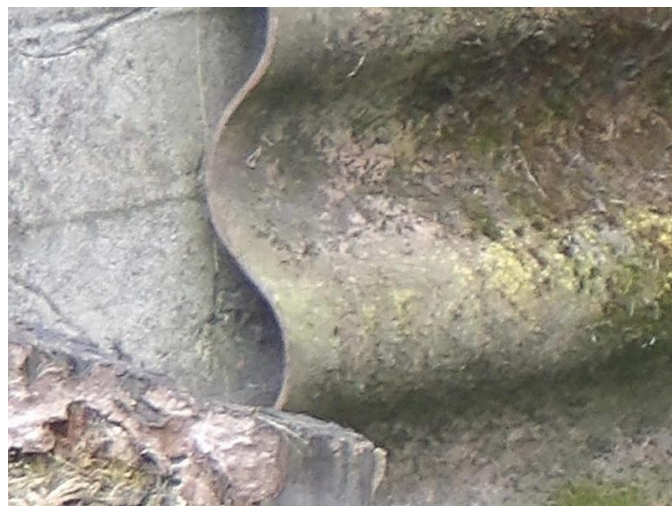
Het asbestmateriaal valt onder de mijlpaal van 2040.

**Dringend verwijderen**

Beschrijving	golfplaat
Type afvalstof	Betreft stock-voorraad of gedemonteerde asbestmaterialen
Aanwezige resten	Geen resten aanwezig
Omgeving	Buiten
Primaire drager	Bodem
Asbestmaterialen	<ul style="list-style-type: none"><li>Dak- en gevelbekleding - Golfplaat</li></ul>
Bindmiddel van asbestmateriaal	Cement
Gebondenheid op basis van bindmiddel	Hecht
Hoeveelheid (gewicht - aantal)	<ul style="list-style-type: none"><li>20,00 kg - 1 stuk</li></ul>
Totaal gewicht	20,00 kg
Eenvoudig bereikbaar	Ja
Identificatiemethode	Vaststelling zonder monsternamen

- Verwijder het asbestafval.

- Eenvoudige handelingen: mag via doe-het-zelf of door werknemer(s) met opleidingsattest eenvoudige handelingen omzichtig te verwijderen

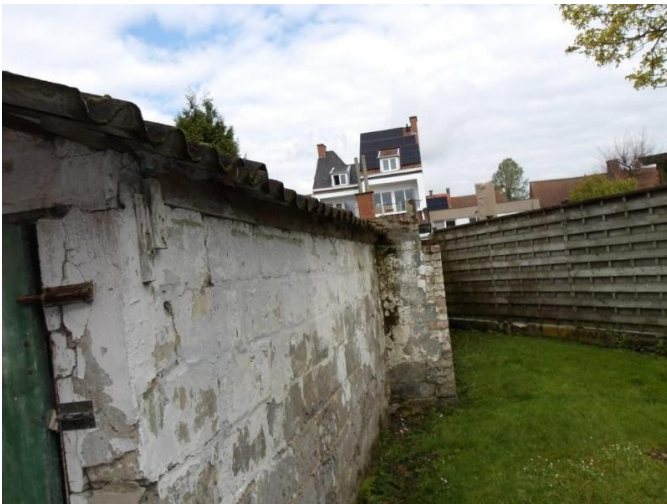
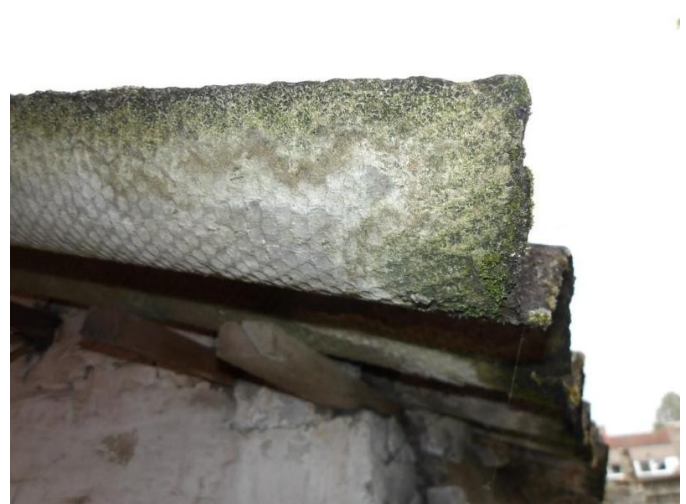
Het asbestmateriaal valt onder de mijlpaal van 2034.

**Dringend verwijderen**

Eindbeoordeling materiaalrisico	Hoog materiaalrisico en/of hoge kans op vezelvrijgave
Opmerking	omzichtig te verwijderen zonder te breken of te beschadigen. voldoende voor en tijdens de verwijdering de materialen besproeien met fixatiemiddel

Gebondenheid	Categorie 1: hechtgebonden in oorsprong
Asbestsoort (vezeltype)	Crocidoliet aanwezig
Asbestconcentratie	Laag (< 50%)
Afschermingsgraad van het gehele materiaal	Geheel of deels (ook) vrij aan de binnenlucht
Toestand van het materiaal	Matig beschadigd, matig verweerd

Beschrijving	dakbedekking tuinberging
Omgeving	Grenst aan binnen- en buitenlucht
Primaire drager	Schuin dak
Asbestmateriaal	Dak- en gevelbekleding - Golfplaat
Bindmiddel van asbestmateriaal	Cement
Gebondenheid op basis van bindmiddel	Hecht
Hoeveelheid (oppervlakte - aantal)	• 20,00 m <sup>2</sup> - 1 stuk
Totale oppervlakte	20,00 m <sup>2</sup>

- Zorg voor een veilig beheer. Vermijd het beschadigen van het asbestmateriaal. Controleer de toestand jaarlijks op wijzigingen.

- Eenvoudige handelingen: mag via doe-het-zelf of door werknemer(s) met opleidingsattest eenvoudige handelingen omzichtig te verwijderen zonder te breken of te beschadigen

de materialen voldoende voor en tijdens besproeien met fixatiemiddel

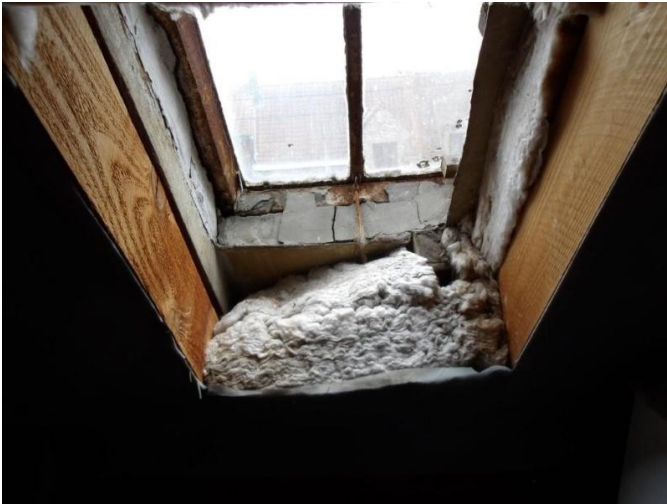
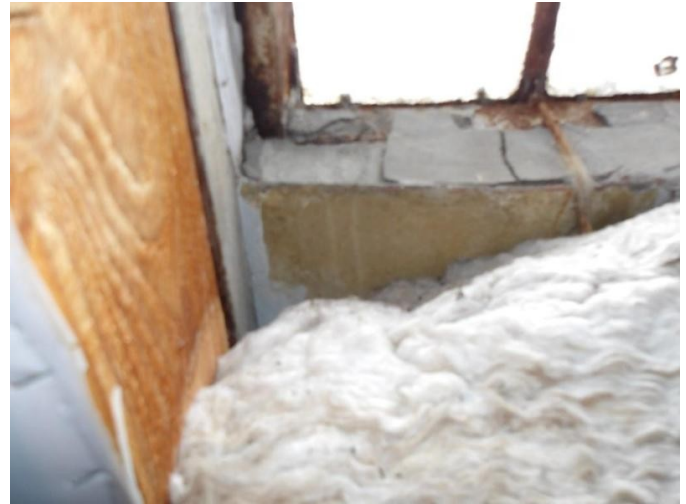
Het asbestmateriaal valt onder de mijlpaal van 2040.

**Dringend maatregelen nemen**

Eindbeoordeling materiaalrisico	Hoog materiaalrisico en/of hoge kans op vezelvrijgave
---------------------------------	---

Gebondenheid	Categorie 1: hechtgebonden in oorsprong
Asbestsoort (vezeltype)	Crocidoliet aanwezig
Asbestconcentratie	Laag (< 50%)
Afschermingsgraad van het gehele materiaal	Geheel of deels (ook) vrij aan de binnenlucht
Toestand van het materiaal	Matig beschadigd, matig verweerd

Beschrijving	onderdak woning
Omgeving	Grenst aan binnen- en buitenlucht
Primaire drager	Schuin dak
Asbestmateriaal	Plaat, paneel, tablet - Type Menuiserite
Bindmiddel van asbestmateriaal	Cement
Gebondenheid op basis van bindmiddel	Hecht
Hoeveelheid (oppervlakte - dikte - aantal)	<ul style="list-style-type: none"> <li>90,00 m<sup>2</sup> - 0,50 cm - 1 stuk</li> </ul>
Totaal volume	0,45 m <sup>3</sup>
Eenvoudig bereikbaar	<p>Nee</p> <ul style="list-style-type: none"> <li>Verwijdering tast de bouwkundige integriteit aan.</li> </ul>
Bevestigingswijze	<ul style="list-style-type: none"> <li>Genageld, geniet</li> </ul>

<b>Identificatiemethode</b>	Vaststelling zonder monstername
<b>Destructieve handeling voor identificatie</b>	Nee
<b>Opmerking</b>	geschat 90 m <sup>2</sup>

- Zorg voor een veilig beheer. Vermijd het beschadigen van het asbestmateriaal. Controleer de toestand jaarlijks op wijzigingen.

- Eenvoudige handelingen: enkel door erkend asbestverwijderaar omzichtig te verwijderen zonder te breken of te beschadigen  
voldoende voor en tijdens de verwijdering materialen te besproeien met fixatiemiddel.  
bij verwijdering ook onderliggende isolatie afvoeren als asbesthoudend, omdat deze waarschijnlijk ook een contaminatie heeft van asbestvezels

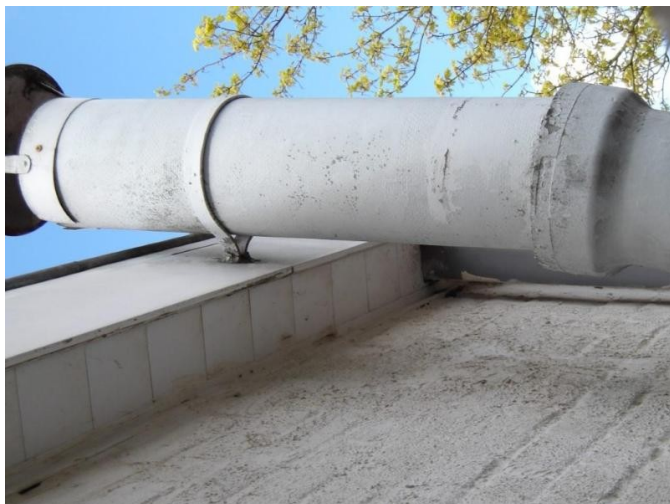
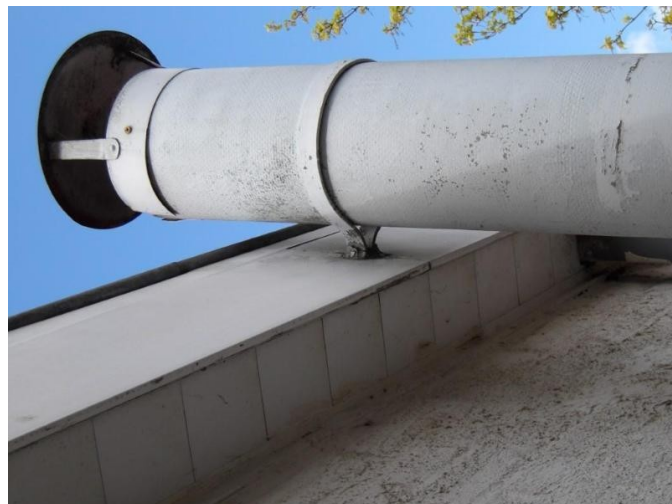
Het asbestmateriaal valt onder de mijlpaal van 2034.

Verwijderen

Eindbeoordeling materiaalrisico	Verhoogd materiaalrisico en/of verhoogde kans op vezelvrijgave
---------------------------------	--

Gebondenheid	Categorie 1: hechtgebonden in oorsprong
Asbestsoort (vezeltype)	Crocidoliet aanwezig
Asbestconcentratie	Laag (< 50%)
Afschermingsgraad van het gehele materiaal	Geheel of deels vrij aan de buitenlucht
Toestand van het materiaal	Matig beschadigd, matig verweerd

Beschrijving	rookgaskanaal plat dak
Omgeving	Buiten
Primaire drager	Wand buitenschil
Asbestmateriaal	Rookgaskanaal
Bindmiddel van asbestmateriaal	Cement
Gebondenheid op basis van bindmiddel	Hecht
Hoeveelheid (lengte - omtrek - dikte - aantal)	<ul style="list-style-type: none"><li>• 2,00 m - 40,00 cm - 1,00 cm - 1 stuk</li></ul>
Totaal volume	0,008 m <sup>3</sup>
Eenvoudig bereikbaar	Ja
Bevestigingswijze	<ul style="list-style-type: none"><li>• Geklemd</li></ul>
Identificatiemethode	Vaststelling zonder monsternamen

- Zorg voor een veilig beheer. Vermijd het beschadigen van het asbestmateriaal. Controleer de toestand jaarlijks op wijzigingen.

- Eenvoudige handelingen: mag via doe-het-zelf of door werknemer(s) met opleidingsattest eenvoudige handelingen omzichtig te verwijderen zonder te breken of te beschadigen

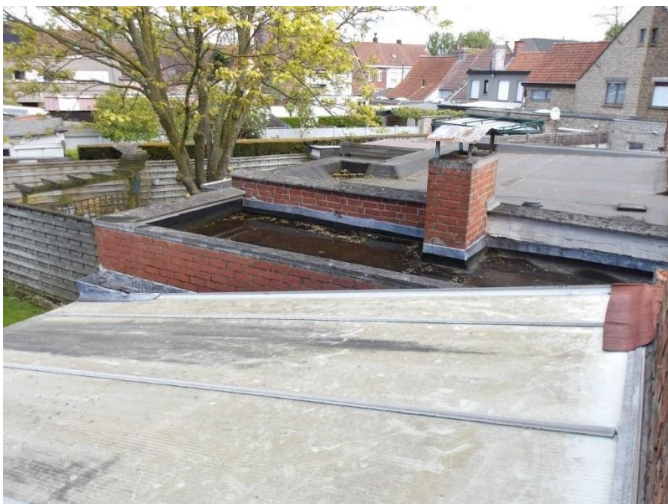
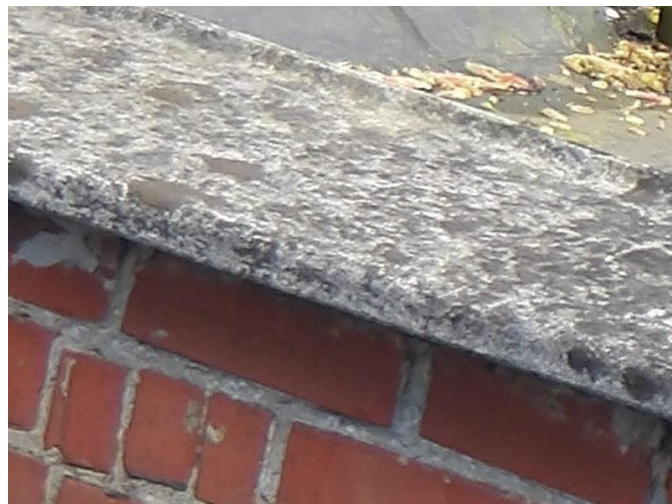
Het asbestmateriaal valt onder de mijlpaal van 2040.

Verwijderen

Eindbeoordeling materiaalrisico	Verhoogd materiaalrisico en/of verhoogde kans op vezelvrijgave
---------------------------------	--

Gebondenheid	Categorie 1: hechtgebonden in oorsprong
Asbestsoort (vezeltype)	Crocidoliet aanwezig
Asbestconcentratie	Laag (< 50%)
Afschermingsgraad van het gehele materiaal	Geheel of deels vrij aan de buitenlucht
Toestand van het materiaal	Matig beschadigd, matig verweerd

Beschrijving	muurdorpels plat dak achteraan
Omgeving	Buiten
Primaire drager	Wand buitenschil
Asbestmateriaal	Plaat, paneel, tablet - Type Massal
Bindmiddel van asbestmateriaal	Cement
Gebondenheid op basis van bindmiddel	Hecht
Hoeveelheid (oppervlakte - dikte - aantal)	• 2,50 m <sup>2</sup> - 3,00 cm - 1 stuk
Totaal volume	0,075 m <sup>3</sup>
Eenvoudig bereikbaar	Ja
Bevestigingswijze	• Verlijmd, ingegoten, versmeerd
Identificatiemethode	Vaststelling zonder monsternamen

<b>Destructieve handeling voor identificatie</b>	Nee
<b>Opmerking</b>	betreft muurdorpels plat dak ,vermoedelijke geschatte hoeveelheid 2,5m <sup>2</sup>

- Zorg voor een veilig beheer. Vermijd het beschadigen van het asbestmateriaal. Controleer de toestand jaarlijks op wijzigingen.

- Eenvoudige handelingen: mag via doe-het-zelf of door werknemer(s) met opleidingsattest eenvoudige handelingen omzichtig te verwijderen zonder te breken of te beschadigen

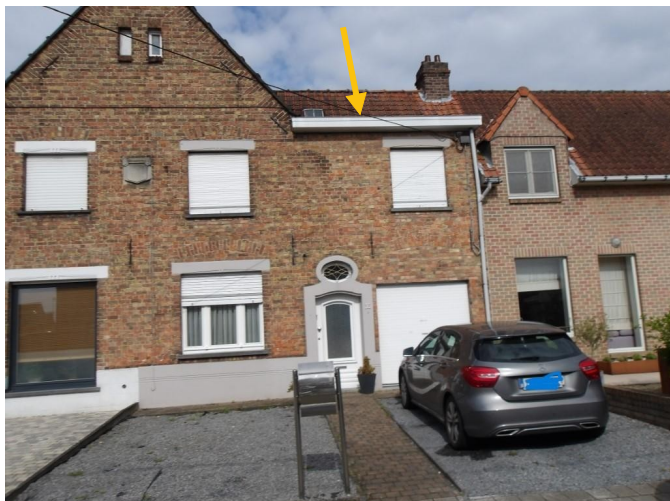
# Fiche 6: plat dak boven ,voorkant en boven dakkapel achterkant

**Reden:** Het te onderzoeken materiaal situeert zich hoger dan 3,50 m te rekenen vanaf een veilige ondergrond

**Uitleg van de asbestdeskundige:** niet bereikbaar en waarneembaar

(Asbest)materiaal	onbekend of er materialen aanwezig zijn
Karakterisatie	Asbest (verdacht)
Primaire drager	Plat dak

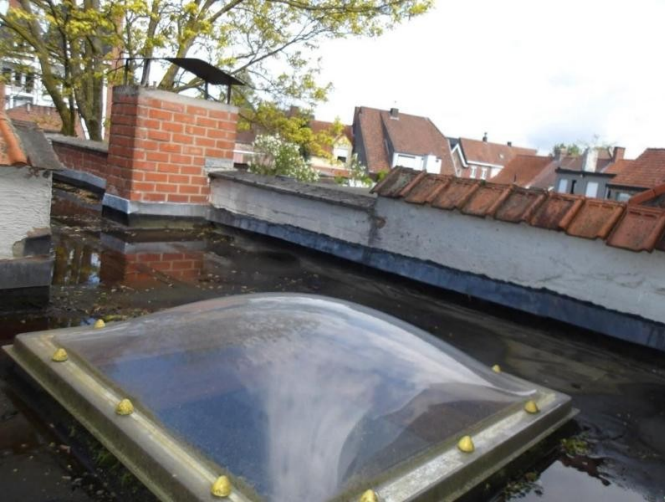
**Bouwjaar:** 2012

*Constructies gebouwd vanaf 2001 moeten niet onderzocht worden*

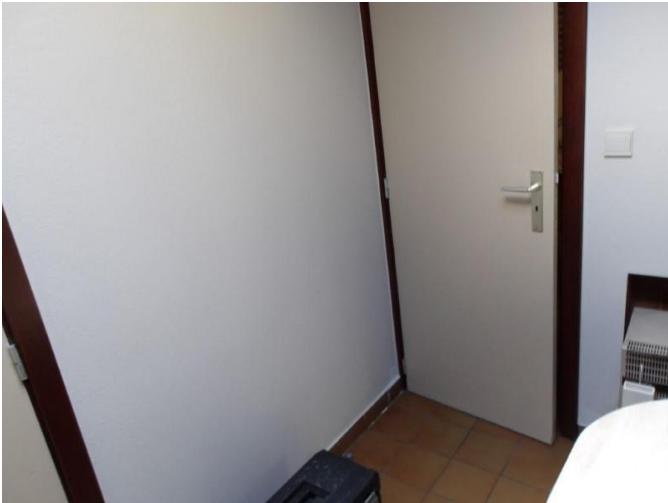
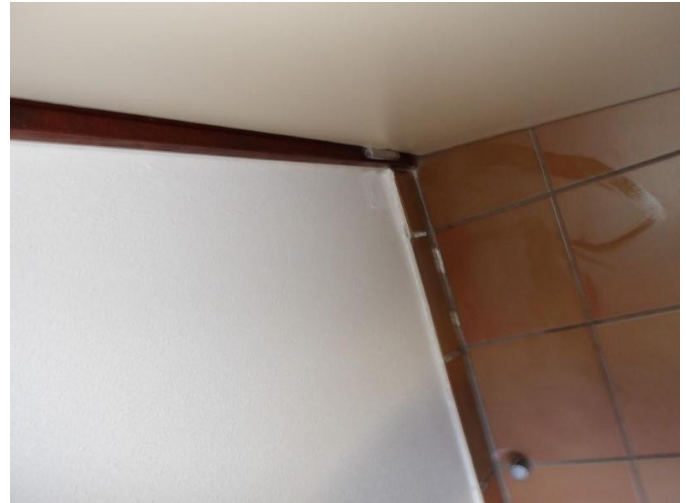
Geen asbest

#	Type	Referentie	Resultaat
8.1	Mengmonster	1.1	Geen asbest

Beschrijving	beplesitering muren woning
Omgeving	Binnen
Primaire drager	Binnenwand
Bindmiddel van materiaal	Gips - kalk

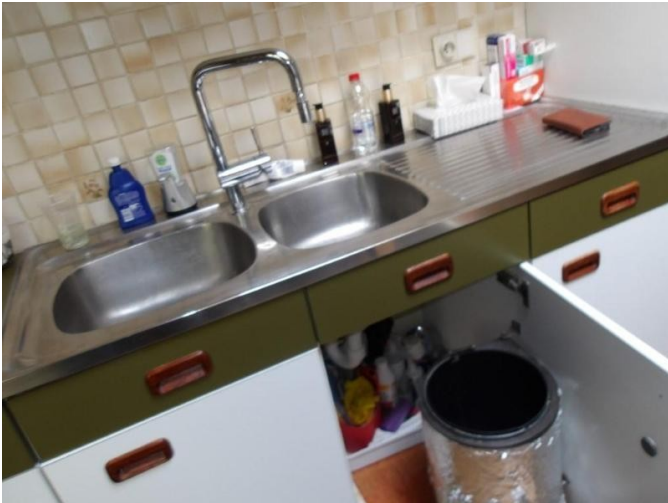
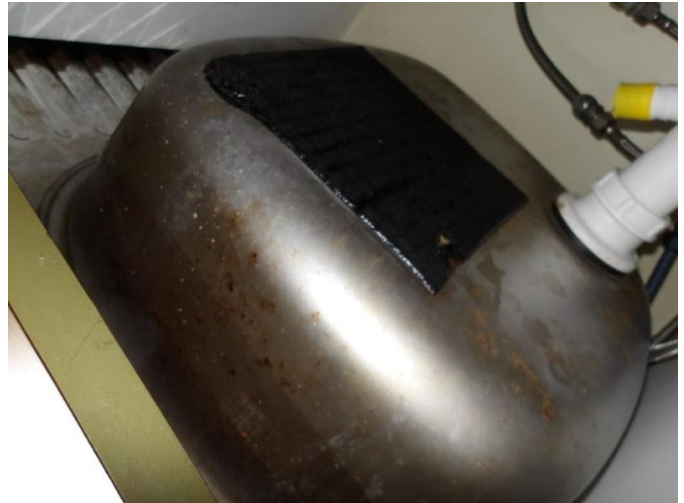
## Fiche 9: onderkant spoelbak roofing

Geen asbest

#	Type	Referentie	Resultaat
9.1	Puntmonster	1.2	Geen asbest

Beschrijving	onderkant spoelbak roofing
Omgeving	Binnen
Primaire drager	Sanitaire infrastructuur en uitrusting (toe- en afvoer)
Bindmiddel van materiaal	Bitumen (roofing, teer, asfalt)

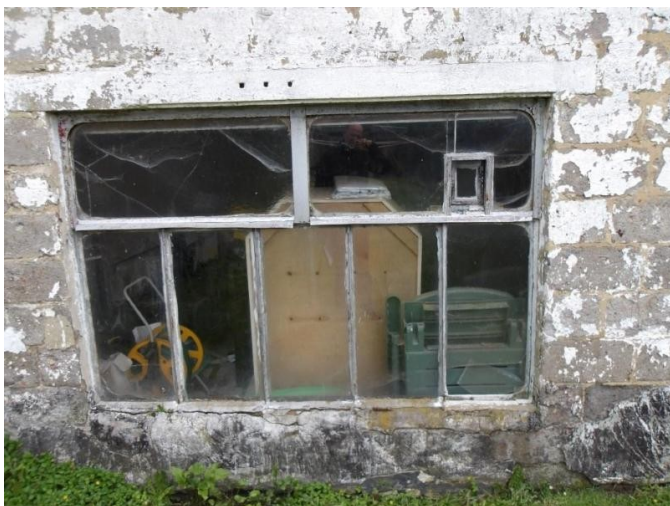
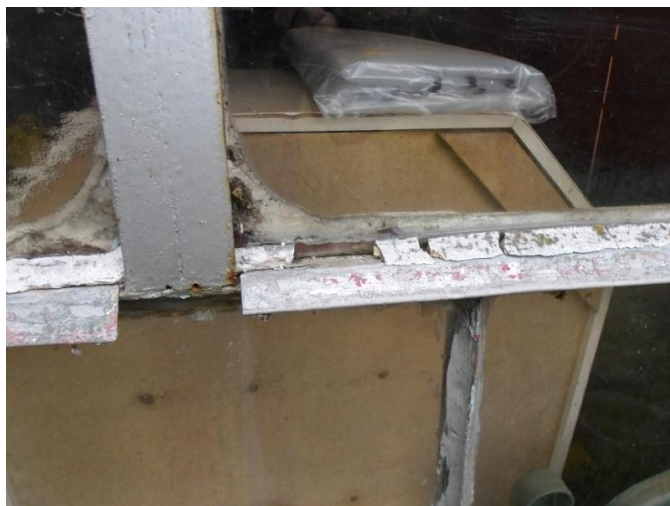
Geen asbest

#	Type	Referentie	Resultaat
10.1	Puntmonster	1.3	Geen asbest

Beschrijving	tuinberging ramen kitlaag
Omgeving	Buiten
Primaire drager	Wandopening verticaal (raam, deur, ...)
Bindmiddel van materiaal	Kitten, mastiek, pasta
