Asbestinventarisatetest

Molenheide 140, 2242 Zandhoven

Attestnummer : 20230207-000439.000

Uitgegeven op : 07.02.2023

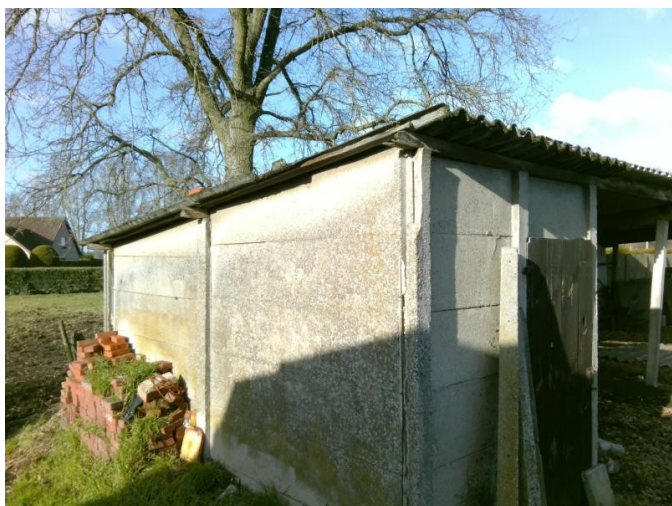
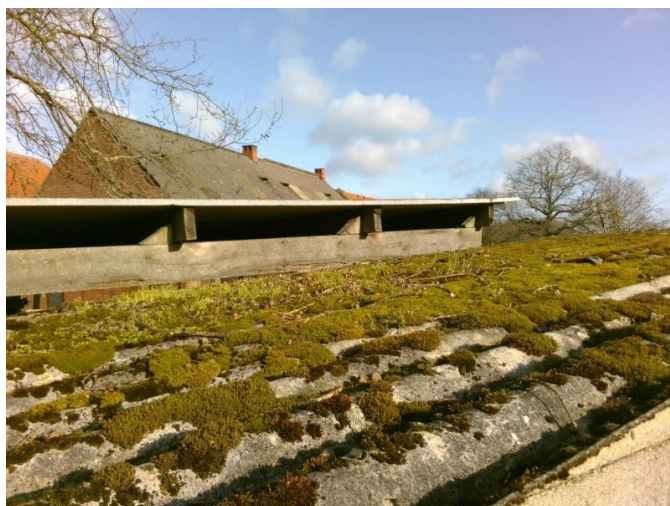
Dringend verwijderen

| Eindbeoordeling materiaalrisico | Hoog materiaalrisico en/of hoge kans op vezelvrijgave |

| Asbestsoort (vezeltype) | Crocidoliet aanwezig |
| Toestand van het materiaal | Matig beschadigd, matig verweerd |

| Beschrijving | Golfplaten berging |
| Hoeveelheid (oppervlakte - aantal) | • 8,00 m ² - 1 stuk |

- Verwijder dit asbestmateriaal zo snel mogelijk. Volg de toestand goed op.

- Eenvoudige handelingen: mag via doe-het-zelf of door werknemer(s) met opleidingsattest eenvoudige handelingen
Contacteer de intercommunale om de ophaling van de golfplaten te bespreken.
- Eenvoudige handelingen: enkel door erkend asbestverwijderaar
Laat de golfplaten, samen met de andere toepassingen, verwijderen door een erkend asbestverwijderaar.

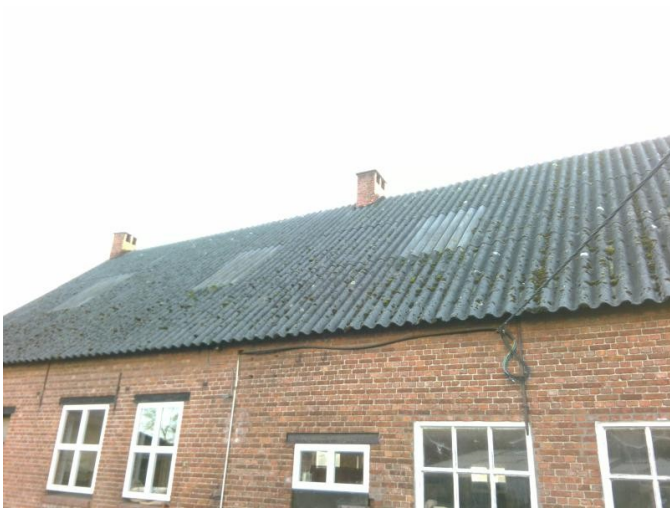
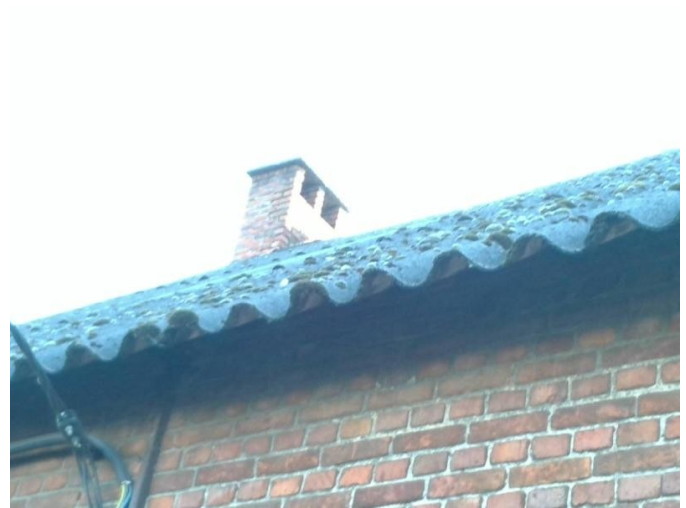
Dringend verwijderen

| Eindbeoordeling materiaalrisico | Hoog materiaalrisico en/of hoge kans op vezelvrijgave |

| Asbestsoort (vezeltype) | Crocidoliet aanwezig |
| Toestand van het materiaal | Matig beschadigd, matig verweerd |

| Beschrijving | Golfplaten schuur |
| Totale oppervlakte | 320,00 m ² |

- Zorg voor een veilig beheer. Vermijd het beschadigen van het asbestmateriaal. Controleer de toestand jaarlijks op wijzigingen.

- Eenvoudige handelingen: enkel door erkend asbestverwijderaar
Laat, gezien de oppervlakte, de golfplaten verwijderen door een erkend asbestverwijderaar.

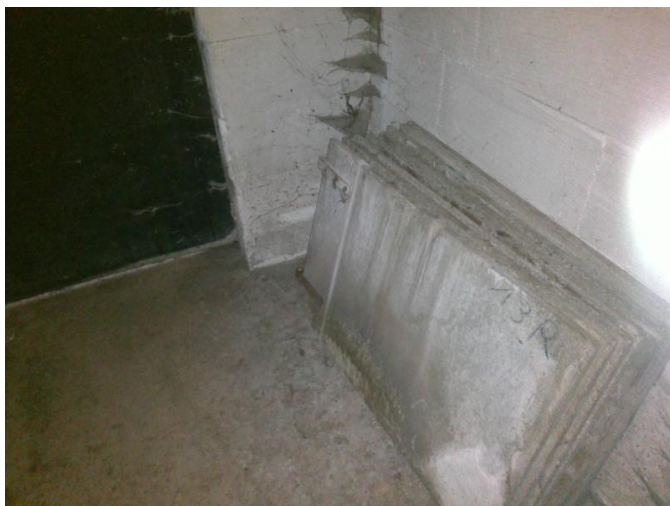
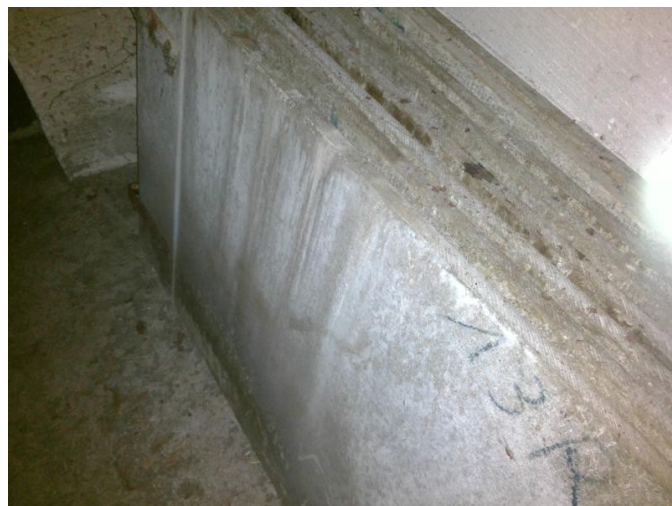
Dringend verwijderen

| Beschrijving | Losse deurpanelen |
| Aanwezige resten | Er staan enkele gedemonteerde staldeuren in de gang. |
| Asbestmaterialen | <ul style="list-style-type: none">• Plaat, paneel, tablet - Type Menuiserite |
| Totaal gewicht | 70,00 kg |

- Verwijder het asbestafval.

- Eenvoudige handelingen: enkel door erkend asbestverwijderaar
Laat deze deurpanelen samen met de golfplaten op het dak verwijderen door een erkend asbestverwijderaar.

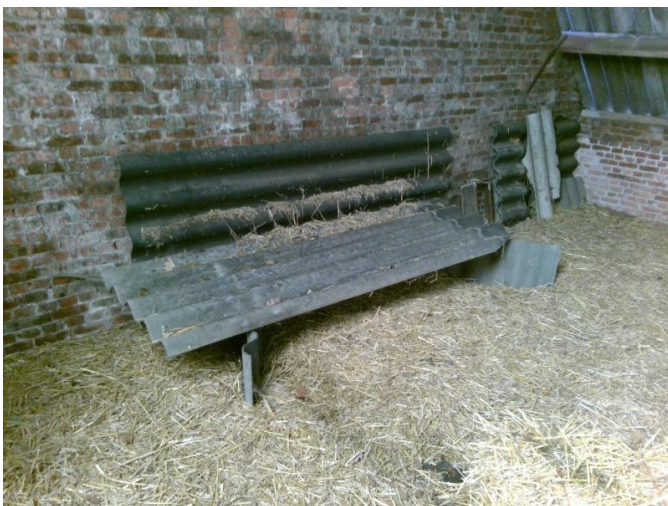
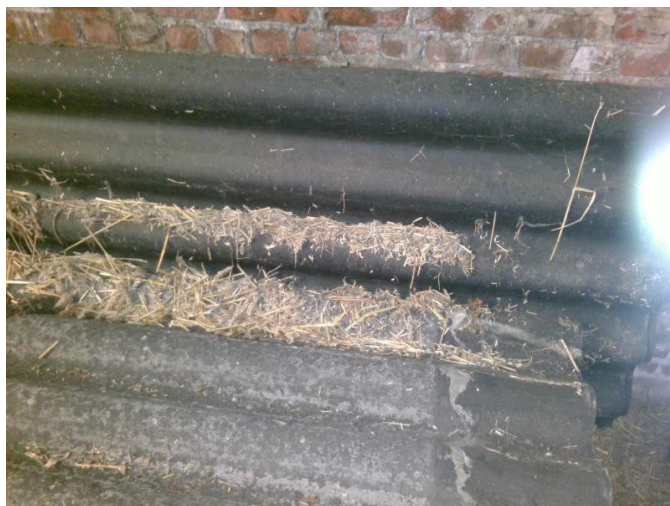
Fiche 9: Reststukken golfplaten

Asbestmateriaal - afvalstof

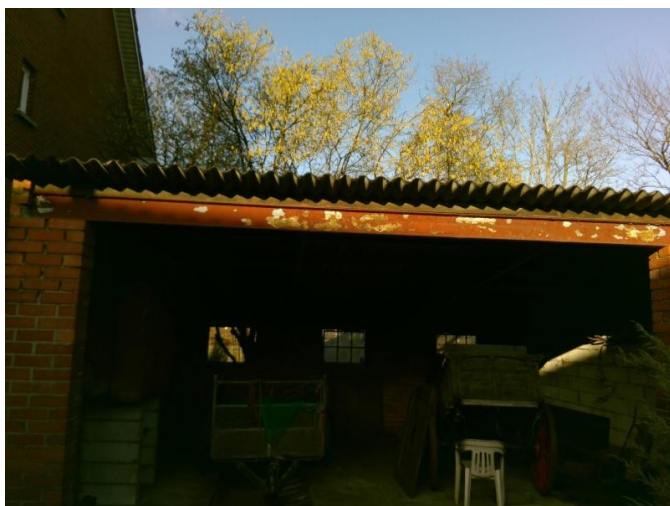
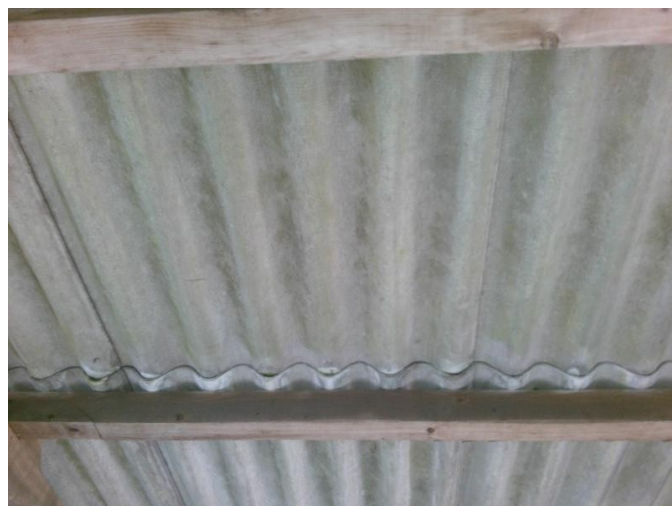
| Opmerking | Het dak bevat ook nokstukken. Deze zijn eveneens asbestverdacht. |

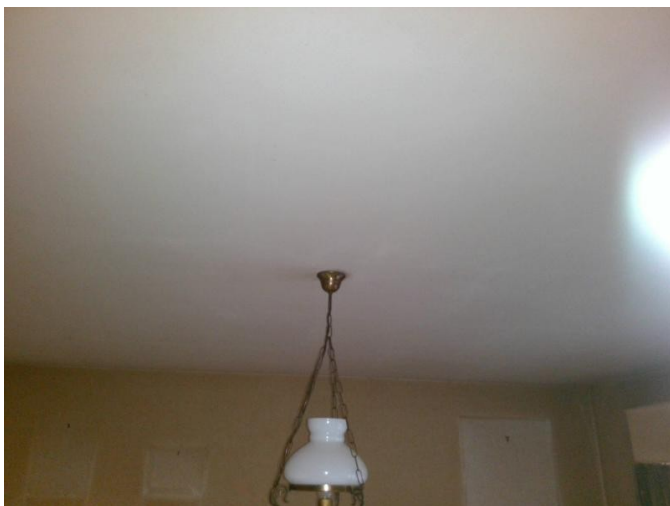
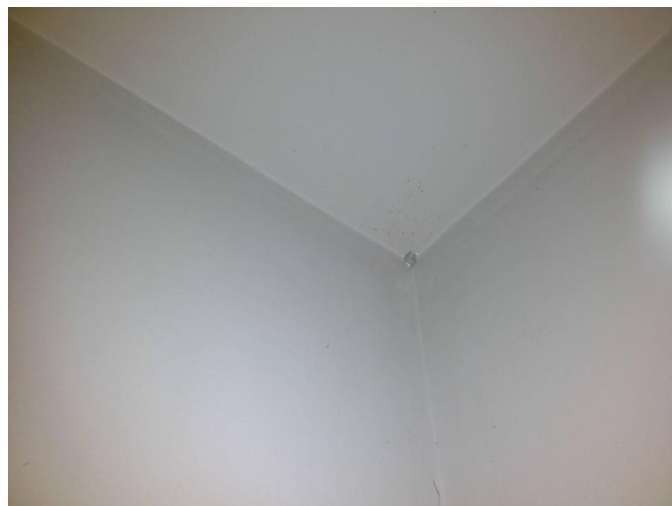
Fiche 29: Pleister plafond verdiep

Geen asbest

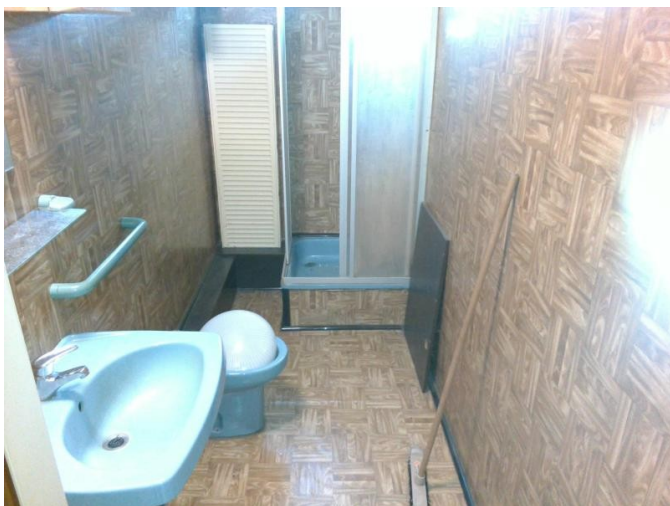
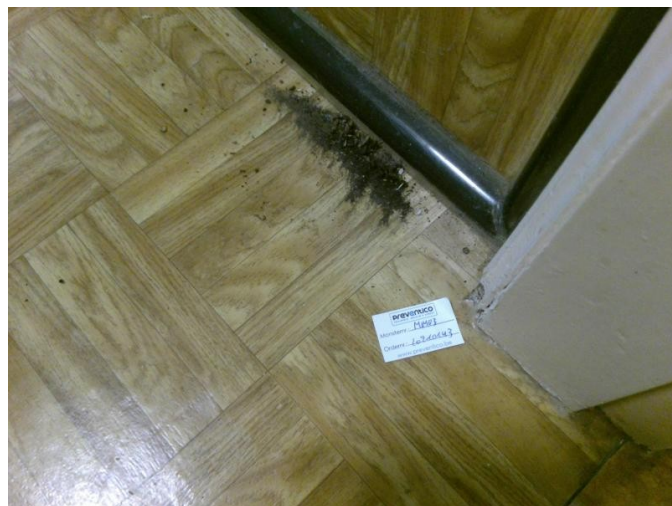
Fiche 30: Vinylzeil badkamer

Geen asbest
