# Asbestinventarisatetest

Oostmalsesteenweg 94, 2310 Rijkevorsel

Attestnummer : 20251210-000018.000

Uitgegeven op : 10.12.2025

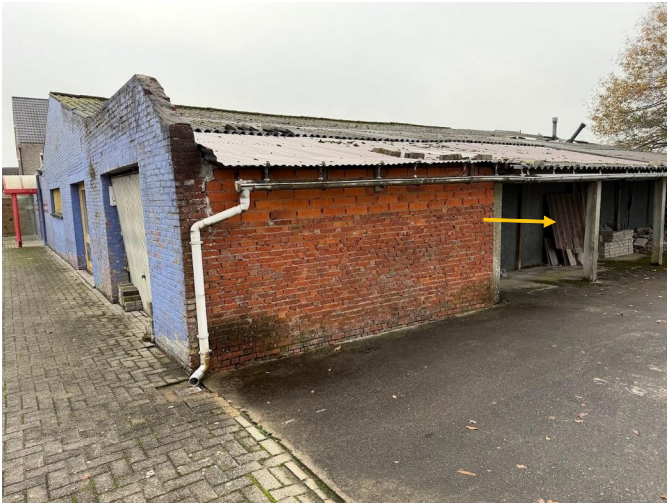
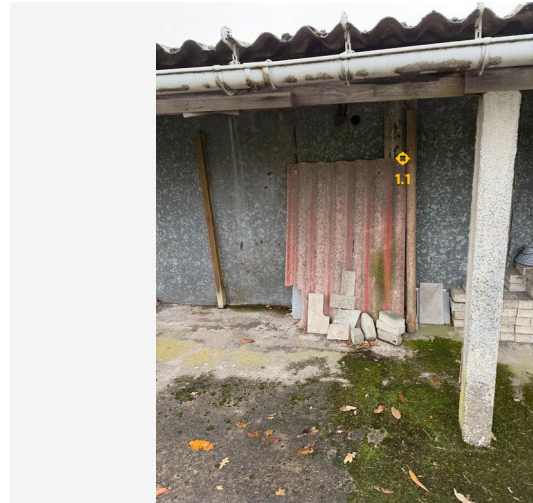
## Fiche 1: Golfplaten (roze) stock

Asbestmateriaal – afvalstof

Het asbestmateriaal valt onder de mijlpaal van 2040.

**Dringend verwijderen**

| # | Type | Referentie | Resultaat |
|---|---|---|---|
| 1.1 | Puntmonster | 10471 | Chrysotiel |

| Beschrijving | Golfplaten (roze) stock |
| Asbestmaterialen | <ul style="list-style-type: none"><li>Dak- en gevelbekleding - Golfplaat</li></ul> |
| Hoeveelheid (gewicht - aantal) | <ul style="list-style-type: none"><li>90,00 kg - 1 stuk</li></ul> |

- Verwijder het asbestafval.

- Eenvoudige handelingen: mag via doe-het-zelf of door werknemer(s) met opleidingsattest eenvoudige handelingen  
U mag de platen zelf verwijderen volgens de methode eenvoudige handelingen. Let steeds op het dragen van persoonlijke beschermingsmiddelen bij het verwijderen (FFP3 masker, handschoenen,...) . Het is aangewezen de platen eerst te besprenkelen met water zodat deze vochtig zijn. Vermijd zoveel mogelijk breken en beschadigen van het plaatmateriaal. U kan deze deponeren in het containerpark.

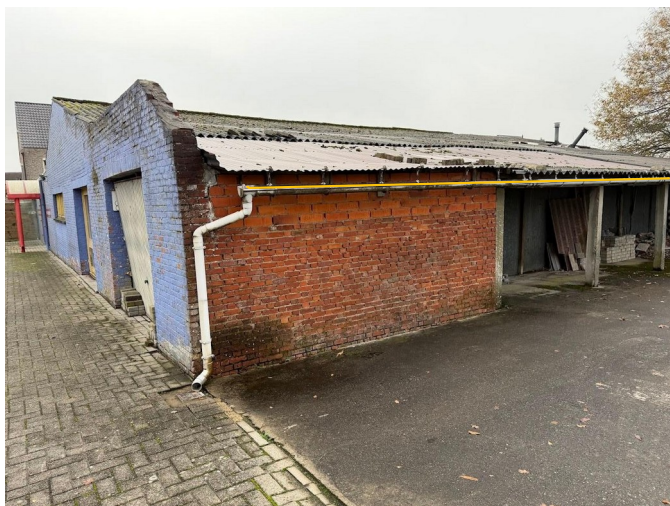
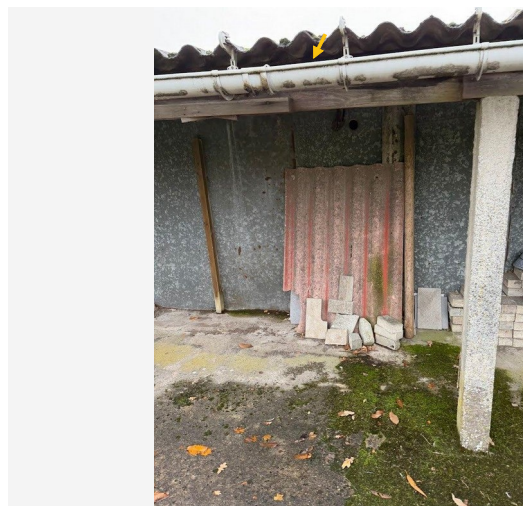
Het asbestmateriaal valt onder de mijlpaal van 2040.

**Dringend verwijderen**

| Beschrijving | Asbesthoudend slib |
| Type resten (contaminatie) | <ul style="list-style-type: none"><li>Stof, deeltjes &lt; 4 mm, flinters, gruis (los, opliggend)</li></ul> |
| Bron van de resten | Het hemelwater loopt via de golfplaten in de dakgoten en vormt zo het gecontamineerde slib. |
| Gebondenheid resten | Niet hecht |

- Verwijder het asbestafval.

- Eenvoudige handelingen: mag via doe-het-zelf of door werknemer(s) met opleidingsattest eenvoudige handelingen  
Draag steeds de nodige en geschikte persoonlijke beschermingsmiddelen (FFP3 masker, handschoenen, wegwerpvoveral,...) bij het verwijderen van asbesttoepassingen. Besprenkel of vernevel de toepassing om vezelvrijgave in de lucht te voorkomen.

U kan de asbesthoudende componenten ingewikkeld in plastic deponeren op het containerpark of laten ophalen door een dienst van uw gemeente. Informeer steeds naar de geldende regels voor asbestinzameling en bekijk hiervoor eventueel de huidige regelgeving i.v.m. asbestverwijderingsmethodes. Zie ook <https://ovam.vlaanderen.be/voorzorgsmaatregelen-bij-asbestverwijdering>. U vindt ook betreffende informatie in de "Toelichting" achteraan beschreven in het asbestattest, waar de methodieken asbestverwijdering worden beschreven.

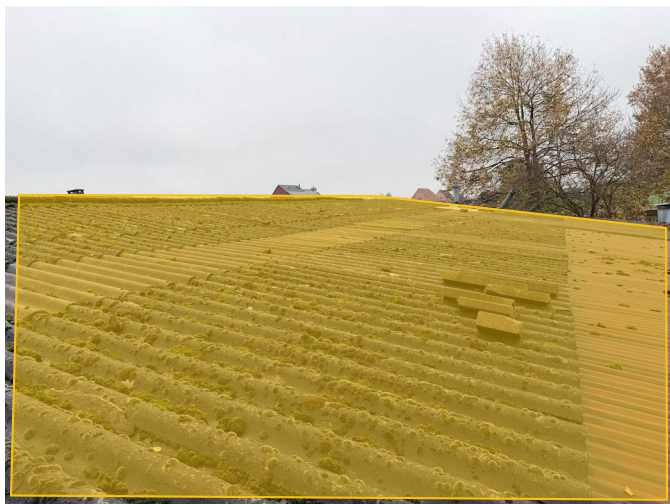
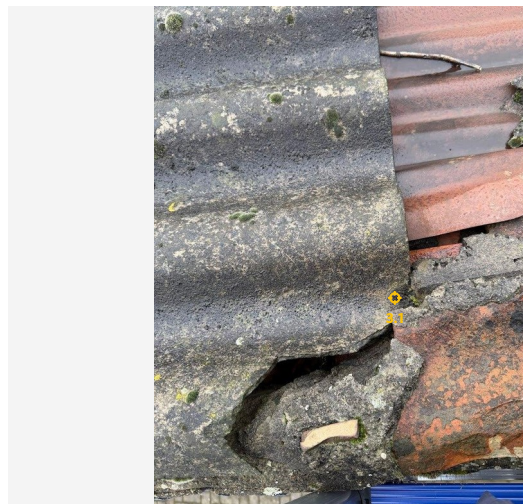
Het asbestmateriaal valt onder de mijlpaal van 2034.

Verwijderen

| Eindbeoordeling materiaalrisico | Verhoogd materiaalrisico en/of verhoogde kans op vezelvrijgave |

| Gebondenheid | Categorie 1: hechtgebonden in oorsprong |
| Asbestsoort (vezeltype) | Alleen chrysotiel |
| Asbestconcentratie | Laag (< 50%) |
| Afschermingsgraad van het gehele materiaal | Geheel of deels vrij aan de buitenlucht |
| Toestand van het materiaal | Matig beschadigd, matig verweerd |

| # | Type | Referentie | Resultaat |
|---|---|---|---|
| 3.1 | Puntmonster | 10478 | Chrysotiel |

| Beschrijving | Golfplaten |
| Hoeveelheid (oppervlakte - aantal) | • 260,00 m <sup>2</sup> - 1 stuk |
| Opmerking | De isolatie (minerale wol) is rechtstreeks onder de golfplaten aangebracht en is gecontamineerd met vezels |

- Verwijder dit asbestmateriaal zo snel mogelijk. Volg de toestand goed op.

- Eenvoudige handelingen: mag via doe-het-zelf of door werknemer(s) met opleidingsattest eenvoudige handelingen  
U mag de golfplaten zelf verwijderen volgens de methode eenvoudige handelingen. Let steeds op het dragen van persoonlijke beschermingsmiddelen bij het verwijderen (FFP3 masker, handschoenen,...). Het is aangewezen de platen eerst te besprenkelen met water zodat deze vochtig zijn. Vermijd zoveel mogelijk breken en beschadigen van het plaatmateriaal.

U kan de asbesthoudende componenten ingewikkeld in plastic deponeren op het containerpark of laten ophalen door een dienst van uw gemeente. Informeer steeds naar de geldende regels voor asbestinzameling en bekijk hiervoor eventueel de huidige regelgeving i.v.m. asbestverwijderingsmethodes. Zie ook <https://ovam.vlaanderen.be/voorzorgsmaatregelen-bij-asbestverwijdering>. U vindt ook betreffende informatie in de "Toelichting" achteraan beschreven in het asbestattest, waar de methodieken asbestverwijdering worden beschreven.

Gezien de grootte van het dak is het aangewezen hier een gespecialiseerde firma of dakwerker - erkend asbestverwijderaar voor aan te stellen.

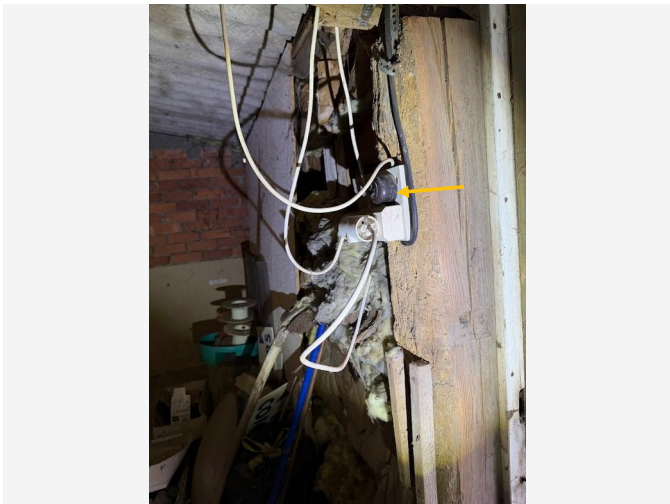
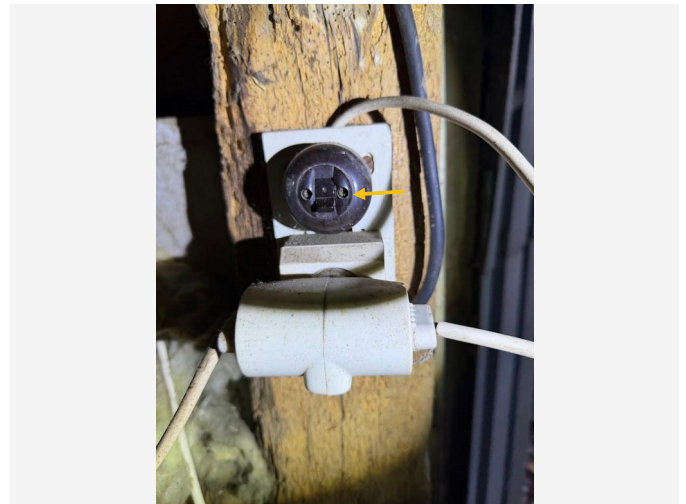
Het asbestmateriaal valt onder de mijlpaal van 2040.

Zorgvuldig beheren

| Eindbeoordeling materiaalisico | Laag materiaalisico en/of verlaagde kans op vezelvrijgave |

| Asbestsoort (vezeltype) | Crocidoliet aanwezig |
| Toestand van het materiaal | Onbeschadigd, niet verweerd |

| Beschrijving | Lichtschakelaar |
| Asbestmateriaal | Plaat, paneel, tablet - Type Bakeliet |

- Zorg voor een veilig beheer. Vermijd het beschadigen van het asbestmateriaal. Controleer de toestand jaarlijks op wijzigingen.

- Eenvoudige handelingen: mag via doe-het-zelf of door werknemer(s) met opleidingsattest eenvoudige handelingen  
Draag steeds de nodige en geschikte persoonlijke beschermingsmiddelen (FFP3 masker, handschoenen, wegwerpoveral,...) bij het verwijderen van asbestcementoepassingen. Besprenkel of vernevel de toepassing om vezelvrijgave in de lucht te voorkomen.

U kan de asbesthoudende componenten ingewikkeld in plastic deponeren op het containerpark of laten ophalen door een dienst van uw gemeente. Informeer steeds naar de geldende regels voor asbestinzameling en bekijk hiervoor eventueel de huidige regelgeving i.v.m. asbestverwijderingsmethodes. Zie ook <https://ovam.vlaanderen.be/voorzorgsmaatregelen-bij-asbestverwijdering>. U vindt ook betreffende informatie in de "Toelichting" achteraan beschreven in het asbestattest, waar de methodieken asbestverwijdering worden beschreven.

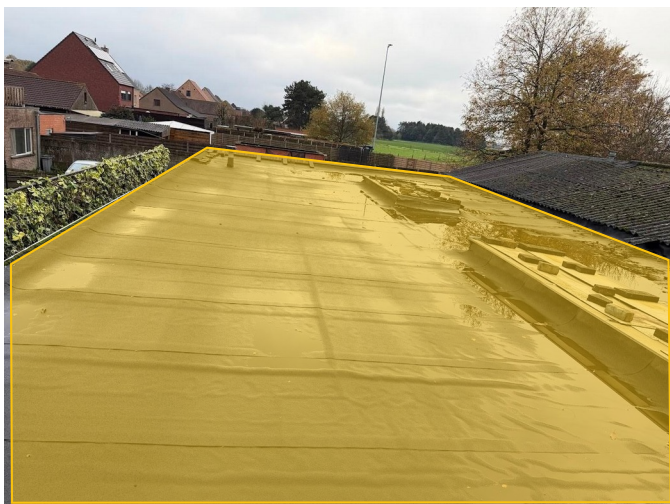
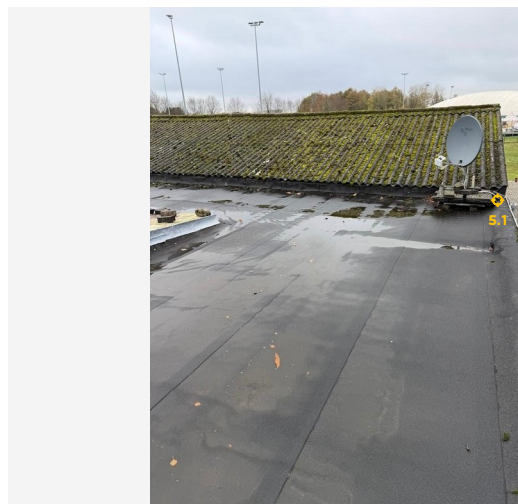
## Fiche 5: Roofing

Geen asbest

| # | Type | Referentie | Resultaat |
|---|---|---|---|
| 5.1 | Puntmonster | 10472 | Geen asbest |

| Opmerking | De onderlaag van de roofing is niet inspecteerbaar. Er kan bijgevolg over de onderlaag geen uitspraak gedaan worden, dit is een beperking. |

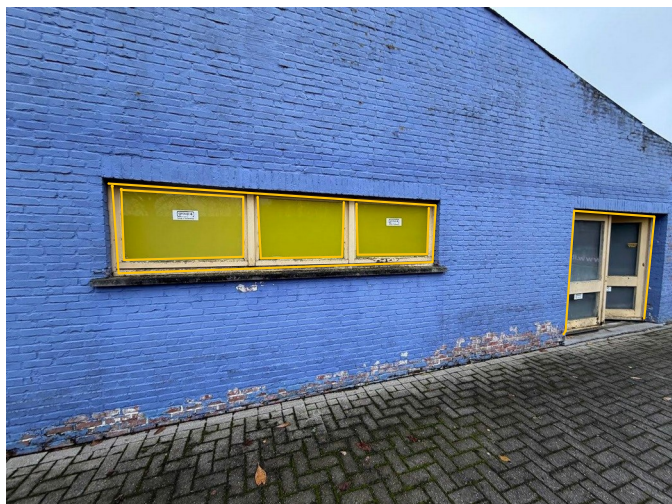
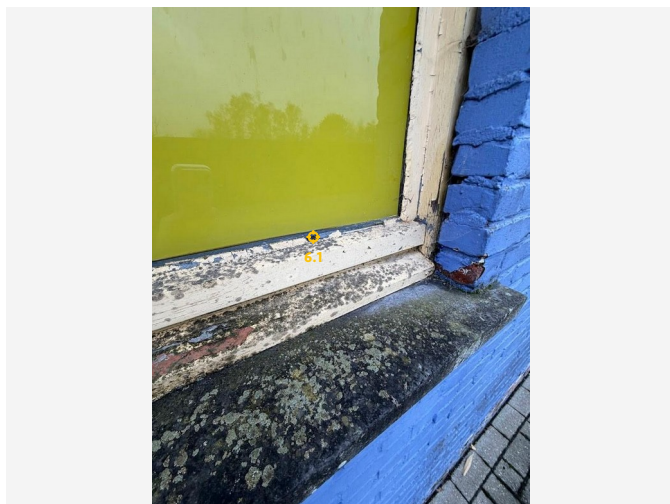
## Fiche 6: Kit ramen

Geen asbest

| # | Type | Referentie | Resultaat |
|---|---|---|---|
| 6.1 | Puntmonster | 10476 | Geen asbest |

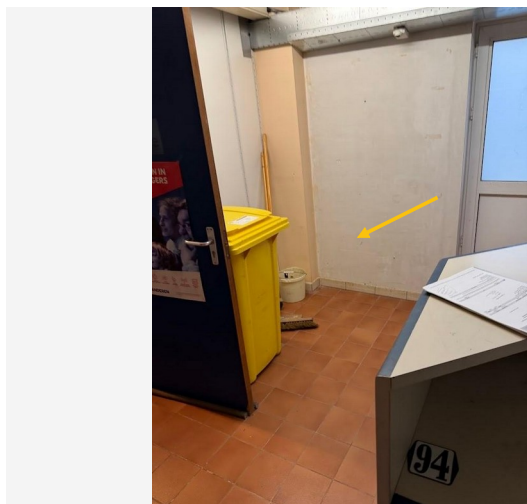
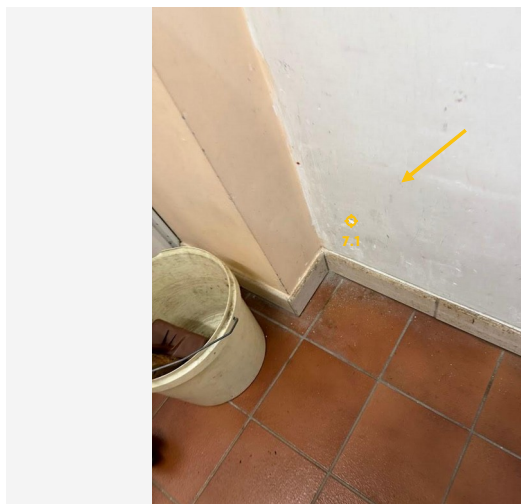
Geen asbest

| # | Type | Referentie | Resultaat |
|---|---|---|---|
| 7.1 | Mengmonster | 10473 | Geen asbest |

| Beschrijving | Pleisterwerk winkelruimte en kantoor |

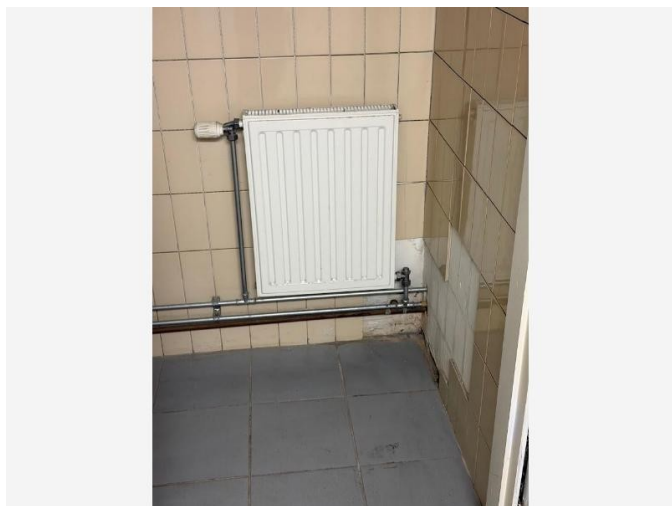
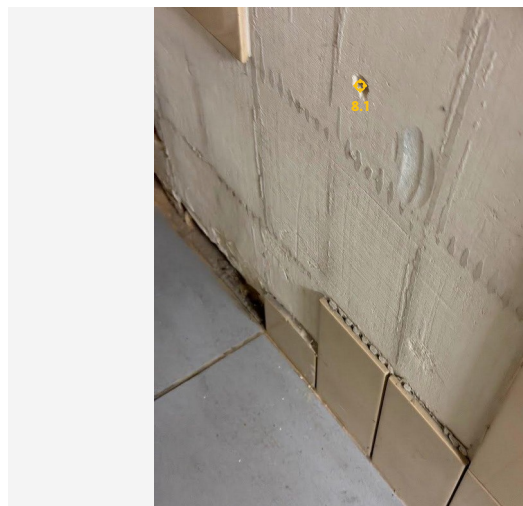
## Fiche 8: Tegellijm

Geen asbest

| # | Type | Referentie | Resultaat |
|---|---|---|---|
| 8.1 | Mengmonster | 10477 | Geen asbest |

| Opmerking | De tegellijm achter de badkamertegels is zichtbaar gezien enkele tegels zijn losgekomen. De lijm blijkt niet-asbesthoudend. |

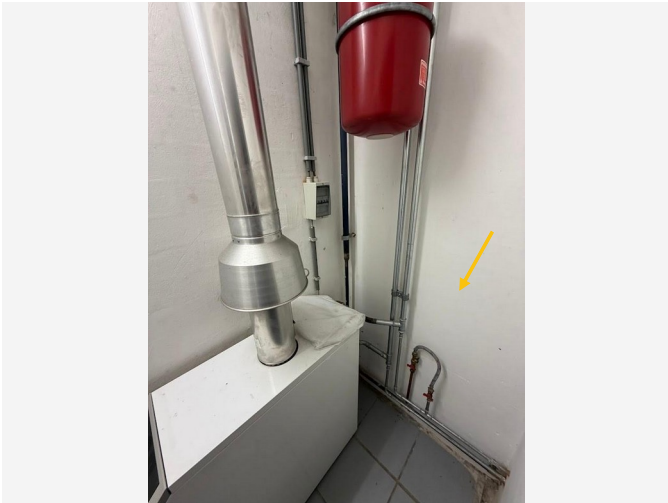
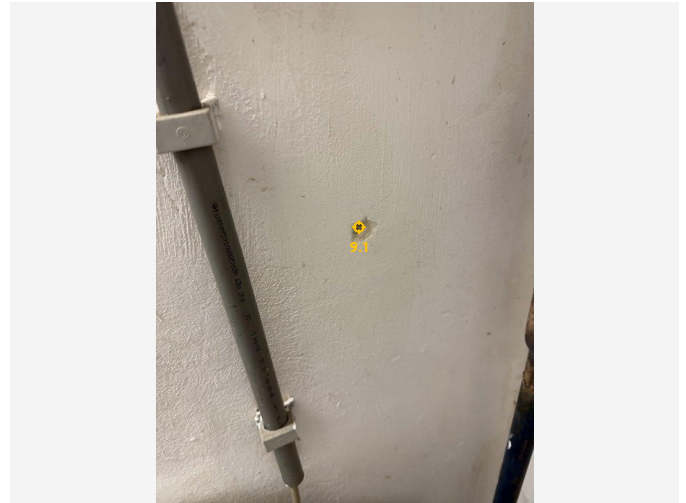
## Fiche 9: Pleisterwerk muren magazijn

Geen asbest

| # | Type | Referentie | Resultaat |
|---|---|---|---|
| 9.1 | Mengmonster | 10475 | Geen asbest |

| Opmerking | ruimtes veelal afgewerkt in gipsplaat, hout of geschilderde baksteen |

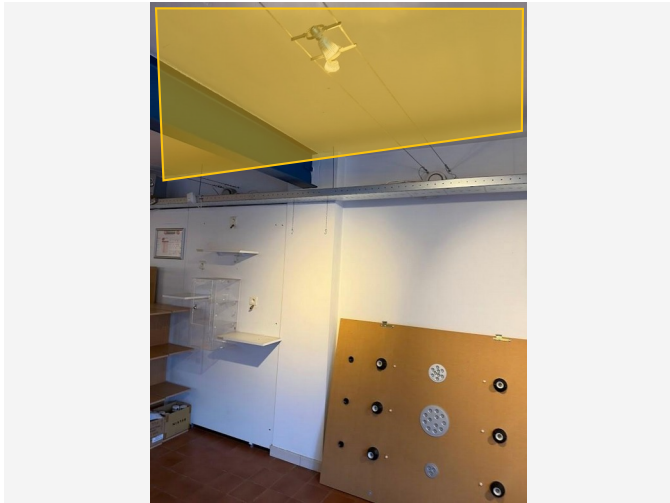
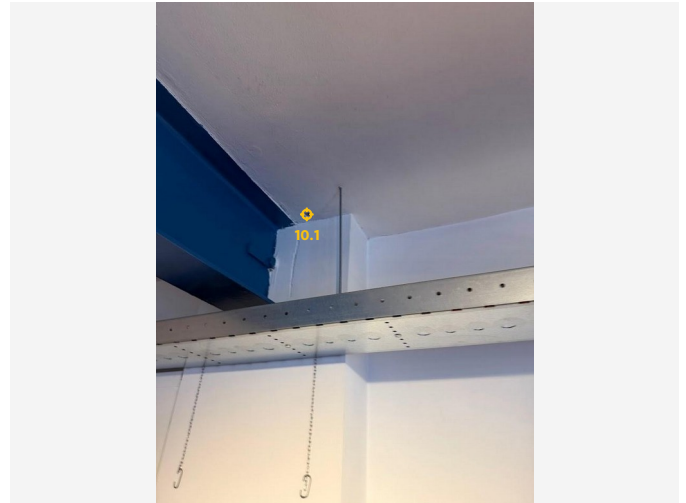
## Fiche 10: Plafond

Geen asbest

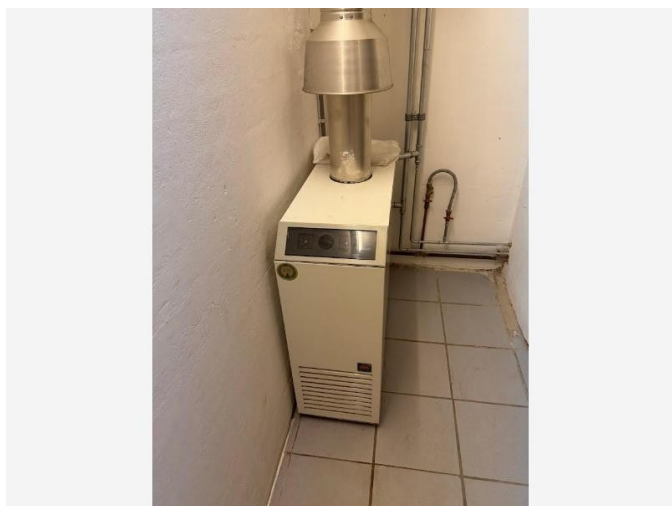
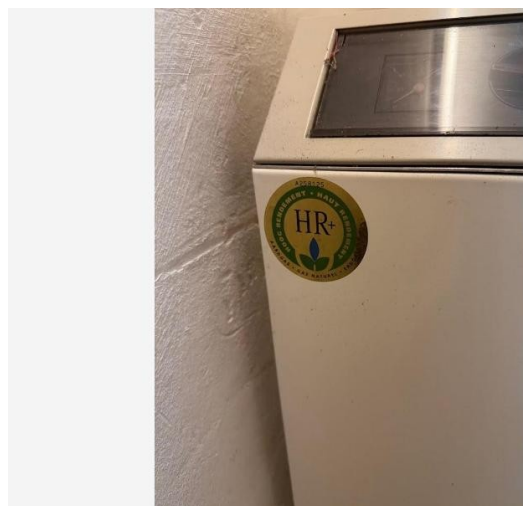
## Fiche 13: Materialen stookketel

| Beschrijving | Notitie | Terug te vinden op plannen |
|---|---|---|
| Fiche 13: Materialen stookketel | In de toegankelijke ruimtes werd geen stookketel aangetroffen | Plan 1.2: Plan B winkelruimte met magazijn en garages/opslag |
