Asbestinventarisatetest

Rosstraat 80, 9200 Dendermonde

Attestnummer : 20240521-000321.000

Niet-asbestveilig

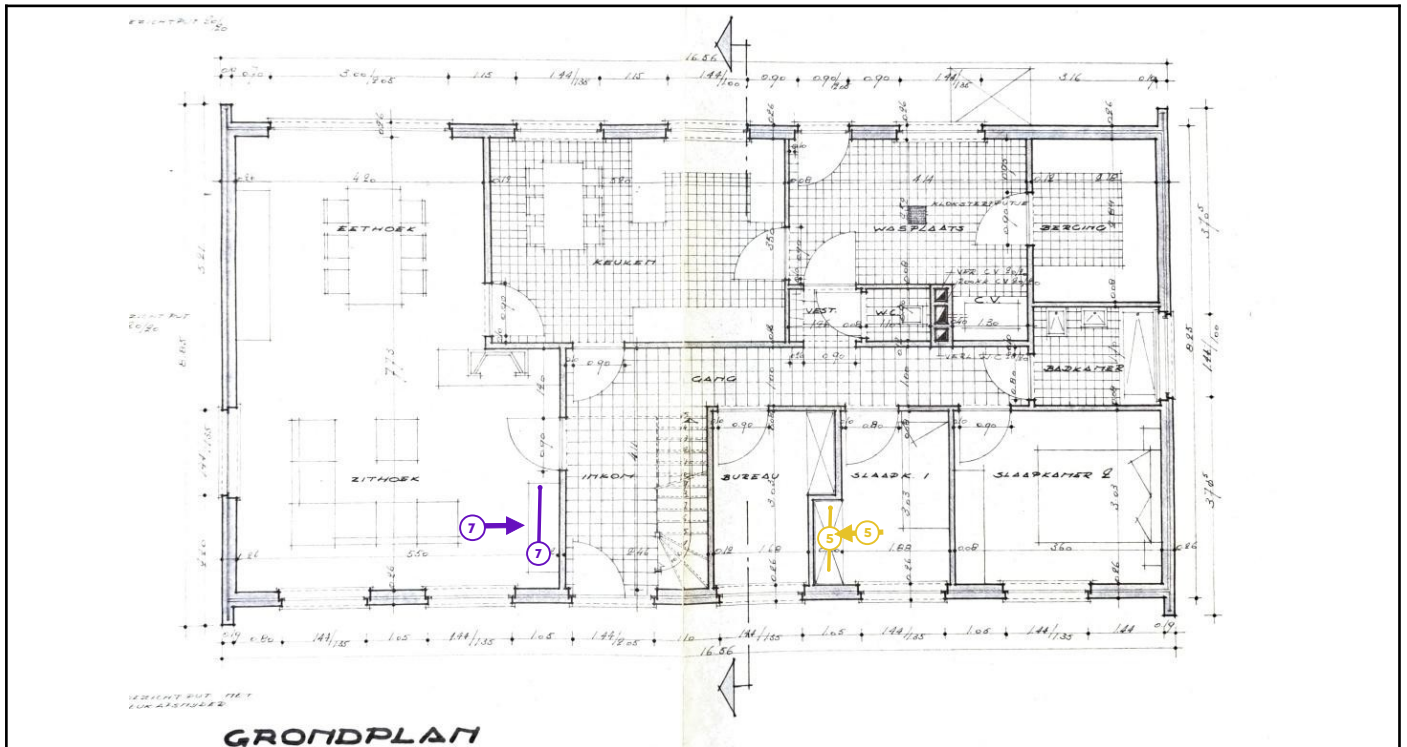
Plan 1.1: Gelijkvloers kachel en teller

Beschrijving	Type	Actie
5. Teller slaapkamer	Asbestmateriaal	Zorgvuldig beheren
7. Kachel living	Advies	-

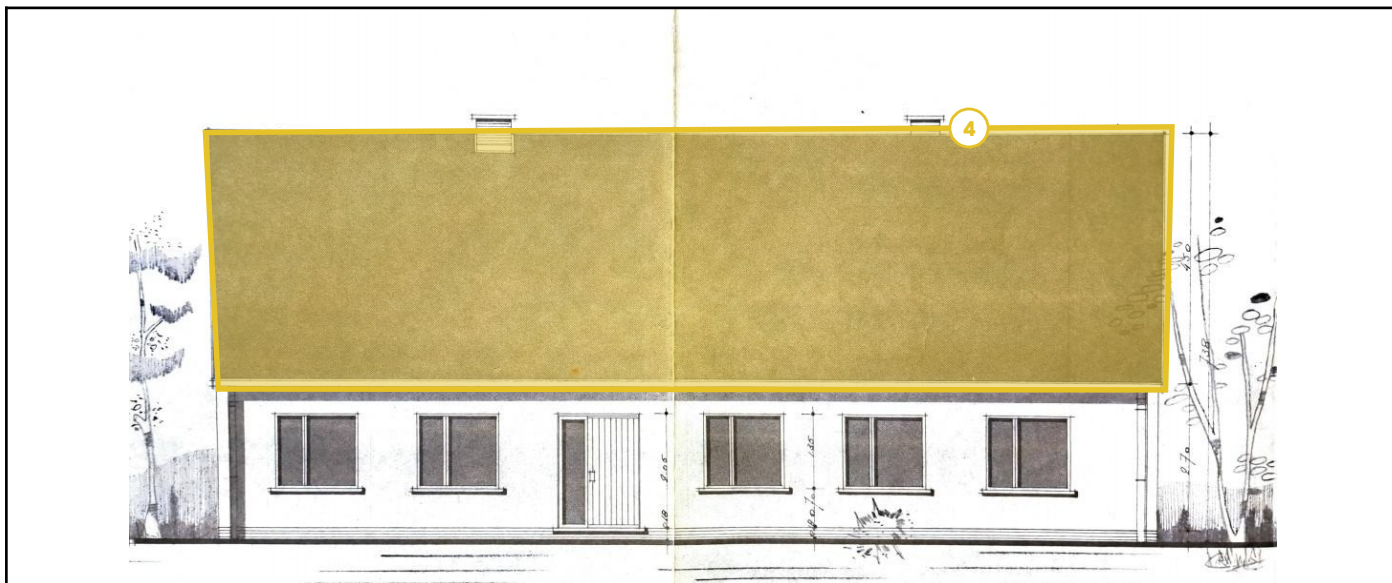
Plan 1.4: Dak onderdak

Beschrijving	Type	Actie
4. Onderdak	Asbestmateriaal	Zorgvuldig beheren

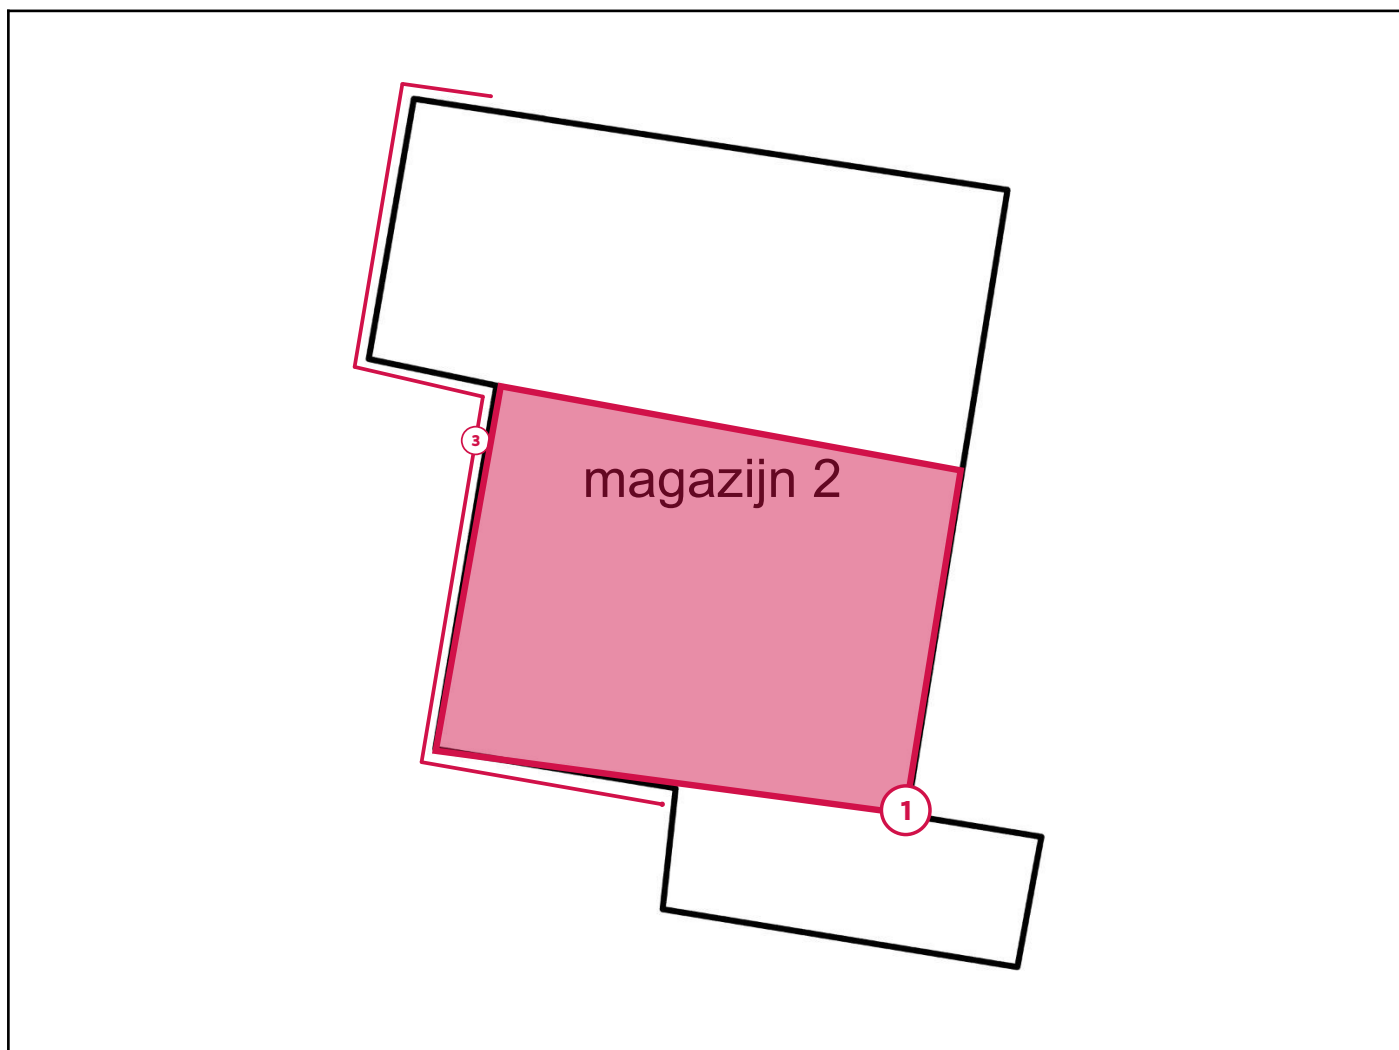
Plan 2.1: Magazijn 2 golfplaten

Beschrijving	Type	Actie
1. Golfplaten dak magazijn 2	Asbestmateriaal	Dringend verwijderen
3. Golfplaten gevel achterzijde magazijn 2	Asbestmateriaal	Dringend verwijderen

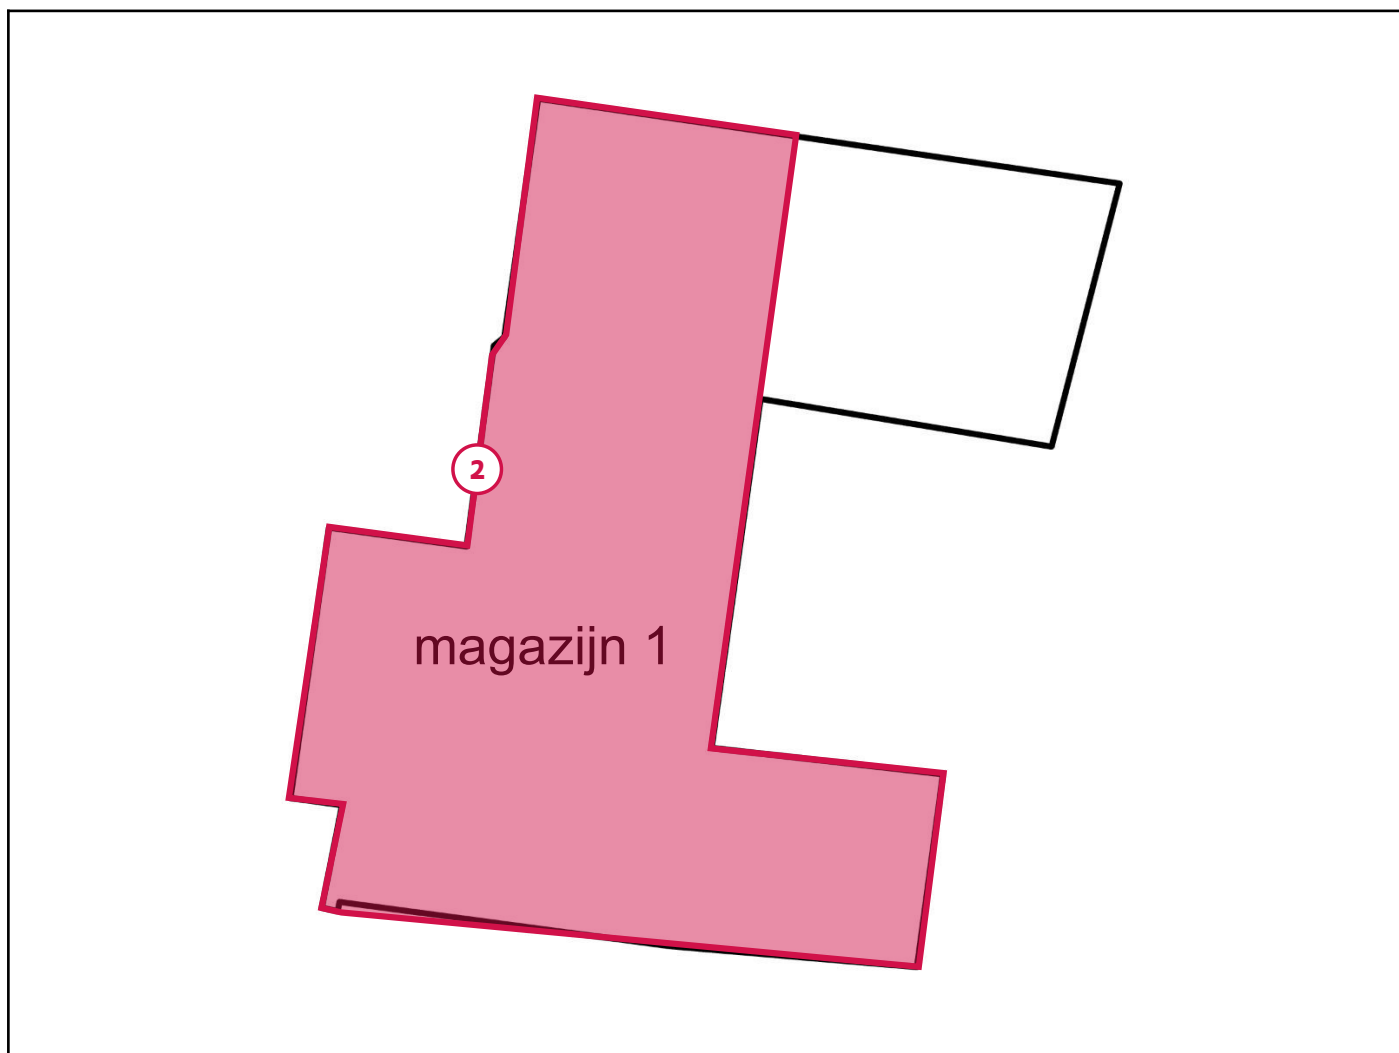
Plan 3.1: Magazijn 1 golfplaten

Beschrijving	Type	Actie
2. Golfplaten dak magazijn 1	Asbestmateriaal	Dringend verwijderen

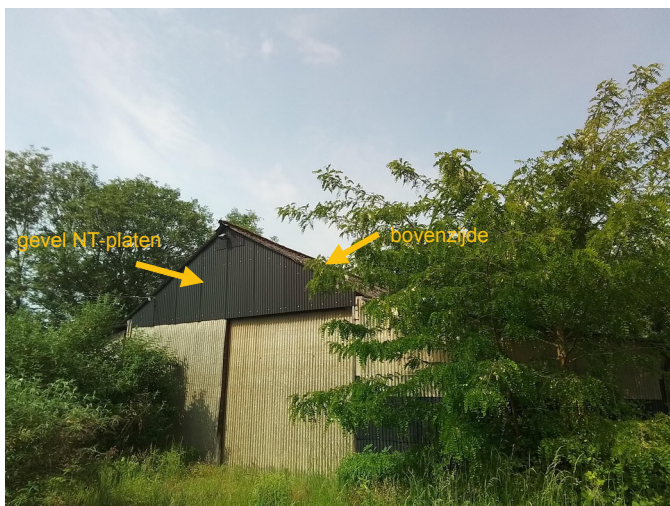
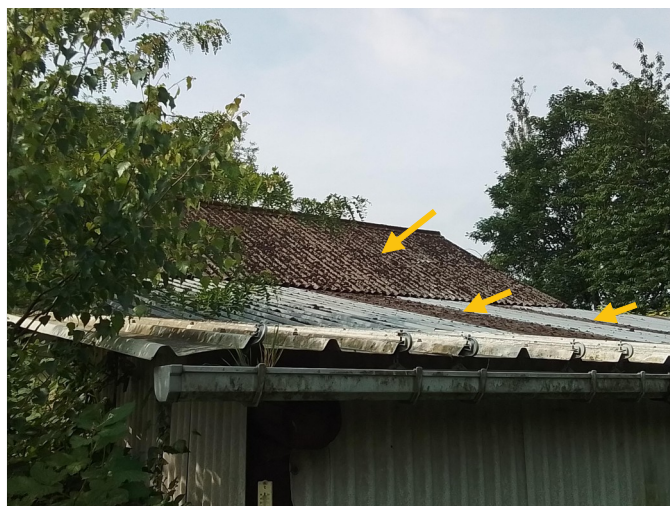
Eindbeoordeling materiaalrisico	Hoog materiaalrisico en/of hoge kans op vezelvrijgave
---------------------------------	---

Gebondenheid	Categorie 1: hechtgebonden in oorsprong
Asbestsoort (vezeltype)	Crocidoliet aanwezig
Asbestconcentratie	Laag (< 50%)
Afschermingsgraad van het gehele materiaal	Geheel of deels (ook) vrij aan de binnenlucht
Toestand van het materiaal	Matig beschadigd, matig verweerd

Beschrijving	Golfplaten dak magazijn 2
Omgeving	Buiten
Primaire drager	Schuin dak
Asbestmateriaal	Dak- en gevelbekleding - Golfplaat
Bindmiddel van asbestmateriaal	Cement
Gebondenheid op basis van bindmiddel	Hecht
Hoeveelheid (oppervlakte - aantal)	• 260,00 m ² - 1 stuk
Totale oppervlakte	260,00 m ²
Eenvoudig bereikbaar	Ja
Bevestigingswijze	• Geschroefd
Identificatiemethode	Vaststelling zonder monsternamen

Dringend verwijderen

- Verwijder dit asbestmateriaal zo snel mogelijk. Volg de toestand goed op.

- Eenvoudige handelingen: mag via doe-het-zelf of door werknemer(s) met opleidingsattest eenvoudige handelingen
Betreft een hechtgebonden toepassing met matige verwerking. Dit verhoogt de kans op vezelvrijgave. De toepassing zorgvuldig verwijderen, zonder wijzigingen aan te brengen in de huidige toestand van het materiaal. De toepassing niet breken en/of beschadigen. Verwijder de toepassing a.d.h.v. eenvoudige handelingen met bijkomende maatregelen. Voorzie de nodige PBM's. Opgeleid personeel wordt aanbevolen.

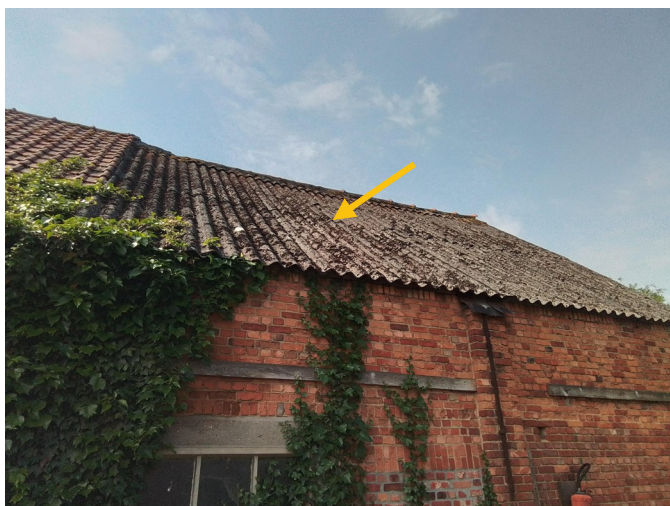
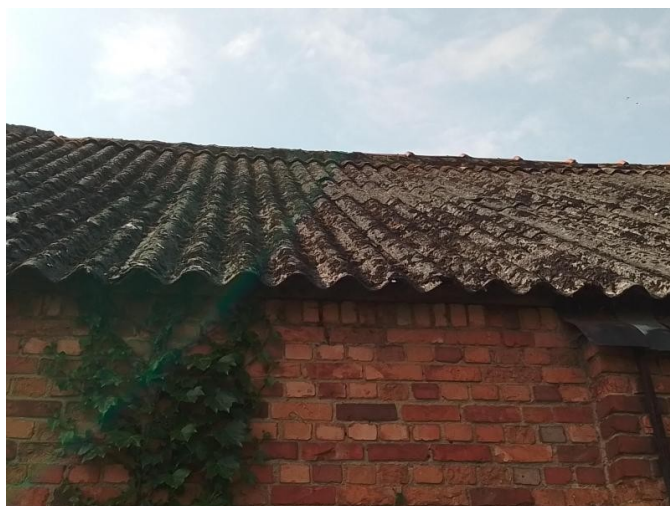
Eindbeoordeling materiaalrisico	Hoog materiaalrisico en/of hoge kans op vezelvrijgave
---------------------------------	---

Gebondenheid	Categorie 1: hechtgebonden in oorsprong
Asbestsoort (vezeltype)	Crocidoliet aanwezig
Asbestconcentratie	Laag (< 50%)
Afschermingsgraad van het gehele materiaal	Geheel of deels (ook) vrij aan de binnenlucht
Toestand van het materiaal	Matig beschadigd, matig verweerd

Beschrijving	Golfplaten dak magazijn 1
Omgeving	Grenst aan binnen- en buitenlucht
Primaire drager	Schuin dak
Asbestmateriaal	Dak- en gevelbekleding - Golfplaat
Bindmiddel van asbestmateriaal	Cement
Gebondenheid op basis van bindmiddel	Hecht
Hoeveelheid (oppervlakte - aantal)	<ul style="list-style-type: none">• 250,00 m² - 1 stuk
Totale oppervlakte	250,00 m ²
Eenvoudig bereikbaar	Ja
Bevestigingswijze	<ul style="list-style-type: none">• Geschroefd
Identificatiemethode	Vaststelling zonder monsternamen

Dringend verwijderen

- Verwijder dit asbestmateriaal zo snel mogelijk. Volg de toestand goed op.

- Eenvoudige handelingen: mag via doe-het-zelf of door werknemer(s) met opleidingsattest eenvoudige handelingen
Betreft een hechtgebonden toepassing met matige verwerking. Dit verhoogt de kans op vezelvrijgave. De toepassing zorgvuldig verwijderen, zonder wijzigingen aan te brengen in de huidige toestand van het materiaal. De toepassing niet breken en/of beschadigen. Verwijder de toepassing a.d.h.v. eenvoudige handelingen met bijkomende maatregelen. Voorzie de nodige PBM's. Opgeleid personeel wordt aanbevolen.

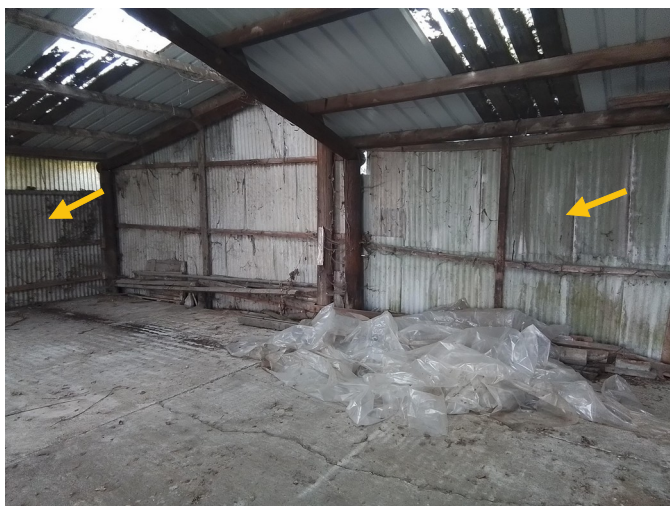
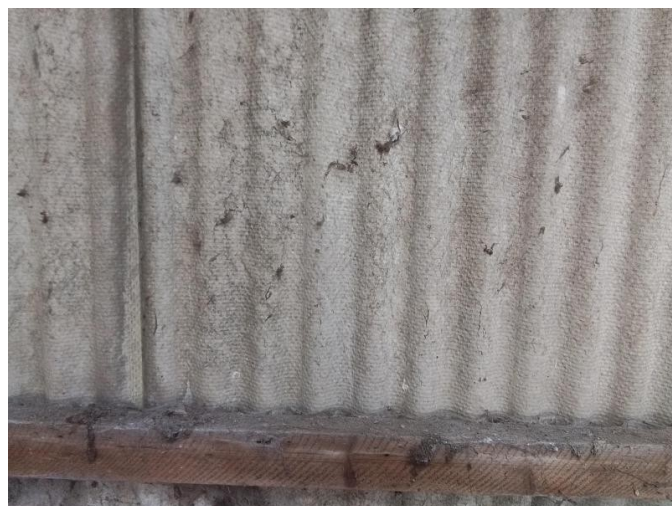
Eindbeoordeling materiaalrisico	Hoog materiaalrisico en/of hoge kans op vezelvrijgave
---------------------------------	---

Gebondenheid	Categorie 1: hechtgebonden in oorsprong
Asbestsoort (vezeltype)	Crocidoliet aanwezig
Asbestconcentratie	Laag (< 50%)
Afschermingsgraad van het gehele materiaal	Geheel of deels (ook) vrij aan de binnenlucht
Toestand van het materiaal	Matig beschadigd, matig verweerd

Beschrijving	Golfplaten gevel achterzijde magazijn 2
Omgeving	Grenst aan binnen- en buitenlucht
Primaire drager	Wand buitenschil
Asbestmateriaal	Dak- en gevelbekleding - Golfplaat
Bindmiddel van asbestmateriaal	Cement
Gebondenheid op basis van bindmiddel	Hecht
Hoeveelheid (oppervlakte - aantal)	<ul style="list-style-type: none">• 100,00 m² - 1 stuk
Totale oppervlakte	100,00 m ²
Eenvoudig bereikbaar	Ja
Bevestigingswijze	<ul style="list-style-type: none">• Geschroefd
Identificatiemethode	Vaststelling zonder monsternamen

Dringend verwijderen

- Verwijder dit asbestmateriaal zo snel mogelijk. Volg de toestand goed op.

- Eenvoudige handelingen: mag via doe-het-zelf of door werknemer(s) met opleidingsattest eenvoudige handelingen
Betreft een hechtgebonden toepassing met matige verwerking. Dit verhoogt de kans op vezelvrijgave. De toepassing zorgvuldig verwijderen, zonder wijzigingen aan te brengen in de huidige toestand van het materiaal. De toepassing niet breken en/of beschadigen. Verwijder de toepassing a.d.h.v. eenvoudige handelingen met bijkomende maatregelen. Voorzie de nodige PBM's. Opgeleid personeel wordt aanbevolen.

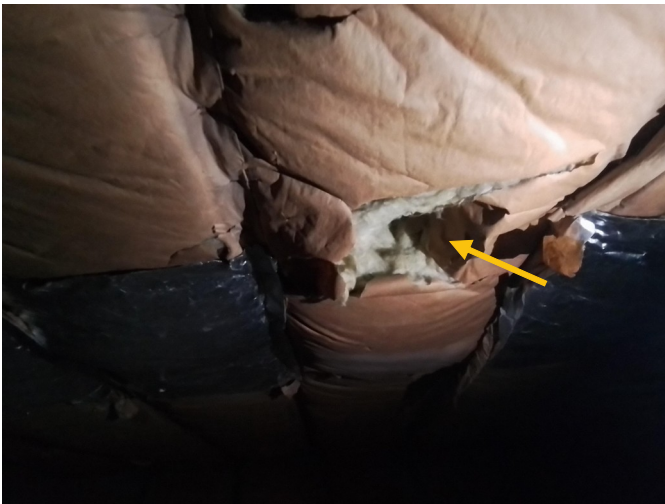
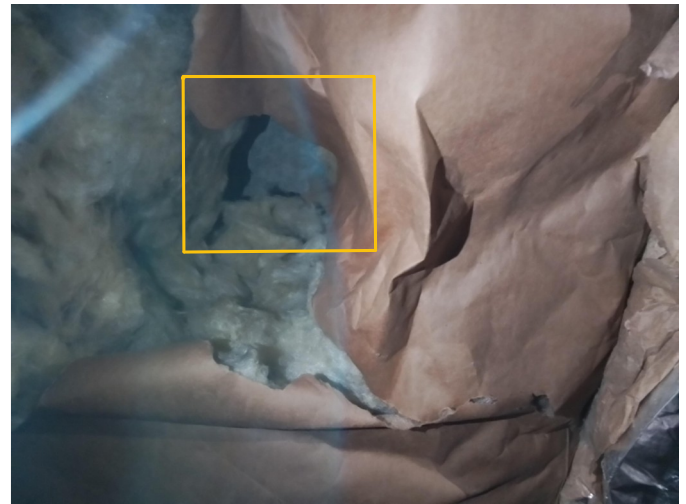
Eindbeoordeling materiaalrisico	Zeer laag materiaalrisico en/of zeer lage kans op vezelvrijgave
---------------------------------	---

Gebondenheid	Categorie 1: hechtgebonden in oorsprong
Asbestsoort (vezeltype)	Crocidoliet aanwezig
Asbestconcentratie	Laag (< 50%)
Afschermingsgraad van het gehele materiaal	Stootvaste afscherming of omkasting
Toestand van het materiaal	Licht beschadigd, licht verweerd. Intact materiaal type Pical – asbestboard of categorie III 'gebondenheid'

Beschrijving	Onderdak
Omgeving	Binnen
Primaire drager	Schuin dak
Asbestmateriaal	Plaat, paneel, tablet - Type Menuiserite
Bindmiddel van asbestmateriaal	Cement
Gebondenheid op basis van bindmiddel	Hecht
Hoeveelheid (oppervlakte - dikte - aantal)	• 150,00 m ² - 1,00 cm - 1 stuk
Totaal volume	1,50 m ³
Eenvoudig bereikbaar	Ja
Bevestigingswijze	• Genageld, geniet
Identificatiemethode	Vaststelling zonder monstername

Zorgvuldig beheren

- Zorg voor een veilig beheer. Vermijd het beschadigen van het asbestmateriaal. Controleer de toestand jaarlijks op wijzigingen.

- Eenvoudige handelingen: mag via doe-het-zelf of door werknemer(s) met opleidingsattest eenvoudige handelingen
Betreft een hechtgebonden toepassing met lichte verwerking. Dit verhoogt de kans op vezelvrijgave. De toepassing zorgvuldig verwijderen, zonder wijzigingen aan te brengen in de huidige toestand van het materiaal. De toepassing niet breken en/of beschadigen. Verwijder de toepassing a.d.h.v. eenvoudige handelingen met bijkomende maatregelen. Voorzie de nodige PBM's. Opgeleid personeel wordt aanbevolen.

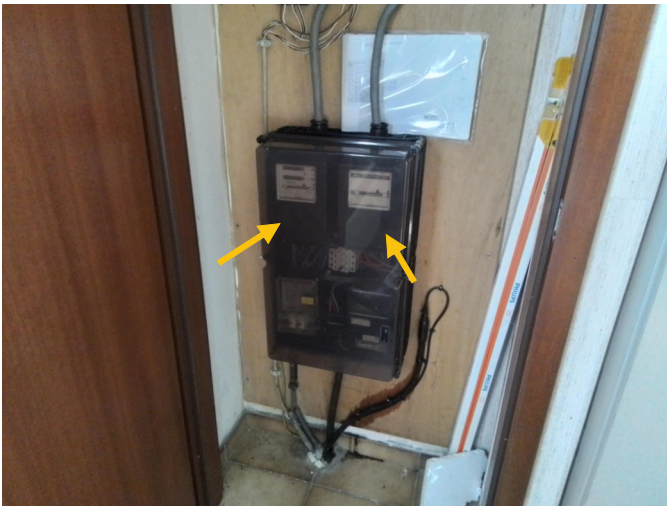
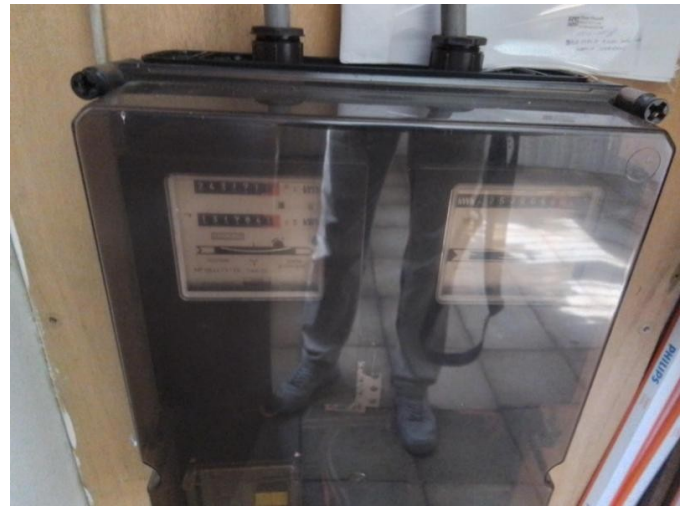
Eindbeoordeling materiaalrisico	Zeer laag materiaalrisico en/of zeer lage kans op vezelvrijgave
---------------------------------	---

Gebondenheid	Categorie 1: hechtgebonden in oorsprong
Asbestsoort (vezeltype)	Crocidoliet aanwezig
Asbestconcentratie	Laag (< 50%)
Afschermingsgraad van het gehele materiaal	Stootvaste afscherming of omkasting
Toestand van het materiaal	Licht beschadigd, licht verweerd. Intact materiaal type Pical – asbestboard of categorie III 'gebondenheid'

Beschrijving	Teller slaapkamer
Omgeving	Binnen
Primaire drager	Communicatie en elektrische infrastructuur en uitrusting
Asbestmateriaal	Plaat, paneel, tablet - Type Bakeliet
Bindmiddel van asbestmateriaal	Kunststof of -hars
Gebondenheid op basis van bindmiddel	Hecht
Hoeveelheid (oppervlakte - dikte - aantal)	• 0,20 m ² - 1,00 cm - 1 stuk
Totaal volume	0,002 m ³
Eenvoudig bereikbaar	Ja
Bevestigingswijze	• Geschroefd
Identificatiemethode	Vaststelling zonder monsternamen

Zorgvuldig beheren

- Zorg voor een veilig beheer. Vermijd het beschadigen van het asbestmateriaal. Controleer de toestand jaarlijks op wijzigingen.

- Eenvoudige handelingen: mag via doe-het-zelf of door werknemer(s) met opleidingsattest eenvoudige handelingen
Betreft een hechtgebonden toepassing met lichte verwerking. Dit verhoogt de kans op vezelvrijgave. De toepassing zorgvuldig verwijderen, zonder wijzigingen aan te brengen in de huidige toestand van het materiaal. De toepassing niet breken en/of beschadigen. Verwijder de toepassing a.d.h.v. eenvoudige handelingen met bijkomende maatregelen. Voorzie de nodige PBM's. Opgeleid personeel wordt aanbevolen.

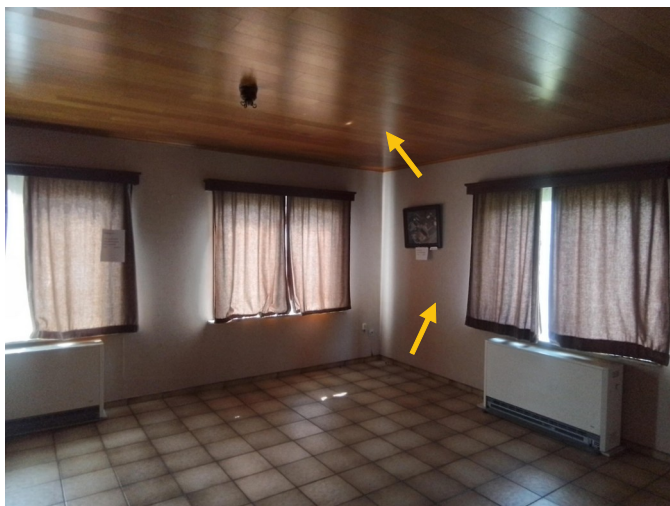
De wanden en plafonds bestaan uit betonnen prefab stukken.

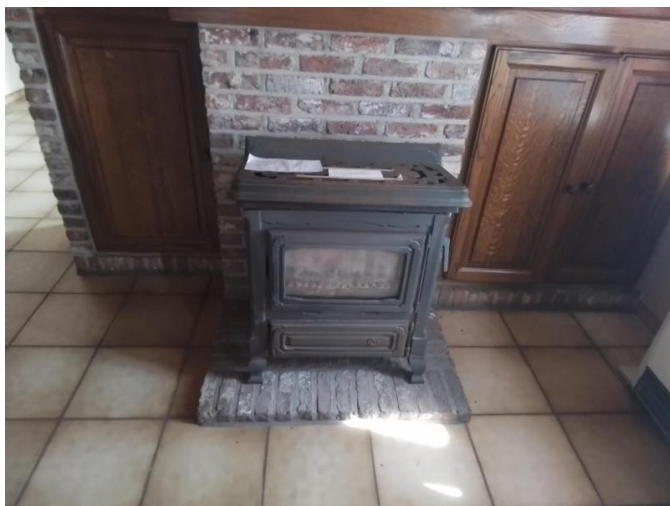
De kachel is gecontroleerd en niet-asbestverdacht bevonden.
