# Asbestinventarisatetest

Driegaaienstraat 80, 9100 Sint-Niklaas

Attestnummer : 20260417-000326.000

Uitgegeven op : 17.04.2026

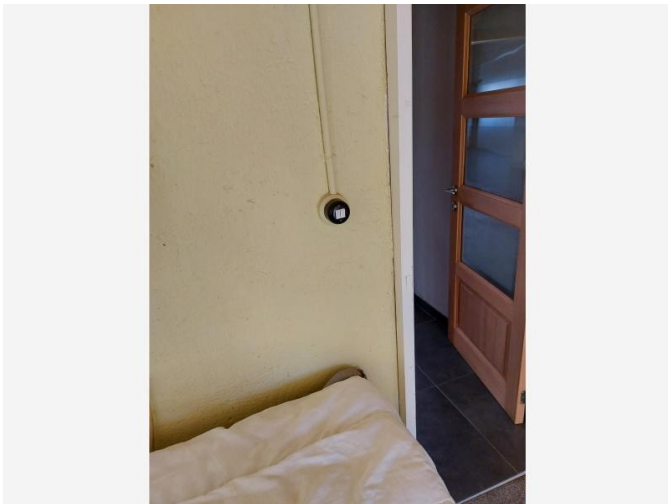
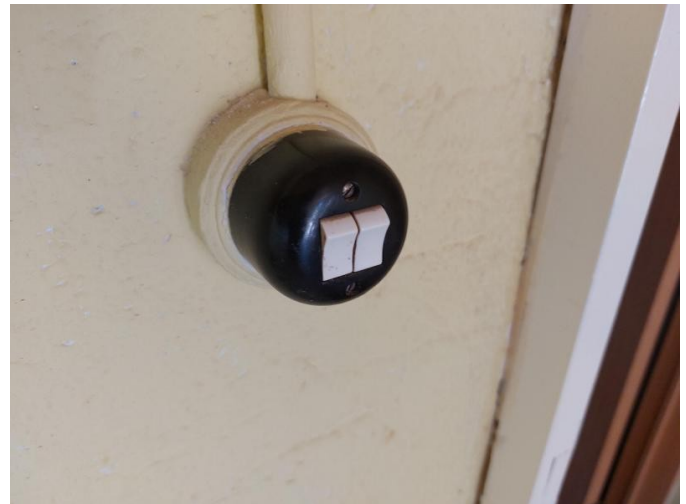
Eindbeoordeling materiaalrisico	Laag materiaalrisico en/of verlaagde kans op vezelvrijgave
---------------------------------	--

Gebondenheid	Categorie 1: hechtgebonden in oorsprong
Asbestsoort (vezeltype)	Crocidoliet aanwezig
Asbestconcentratie	Laag (< 50%)
Afschermingsgraad van het gehele materiaal	Geheel of deels vrij aan de binnenlucht, maar geen contact met binnenluchtstromen
Toestand van het materiaal	Onbeschadigd, niet verweerd

Beschrijving	Bakeliet behuizing elektrische installatie
Omgeving	Binnen
Primaire drager	Communicatie en elektrische infrastructuur en uitrusting
Asbestmateriaal	Plaat, paneel, tablet - Type Bakeliet
Bindmiddel van asbestmateriaal	Kunststof of -hars
Gebondenheid op basis van bindmiddel	Hecht
Hoeveelheid (oppervlakte - dikte - aantal)	<ul style="list-style-type: none"> <li>• 0,10 m<sup>2</sup> - 1,00 cm - 10 stuks</li> </ul>
Totaal volume	0,01 m <sup>3</sup>
Eenvoudig bereikbaar	Ja
Bevestigingswijze	<ul style="list-style-type: none"> <li>• Geschroefd</li> </ul>
Identificatiemethode	<p>De asbestdeskundige beoordeelt het materiaal als asbestverdacht en dus asbesthoudend, en dit zonder monstername.</p> <p>Motivatie: De monstername brengt andere schade aan dan schade die inherent is aan de monstername.</p>
Destructieve handeling voor identificatie	Nee
Opmerking	<p>De hoeveelheid is moeilijk uit te drukken in oppervlakte.</p> <p>Er zijn meerdere bakelieten toepassingen aanwezig in het gebouw (+/- 10 stuks, hoofdzakelijk schakelaars)</p>

Zorgvuldig beheren

- Zorg voor een veilig beheer. Vermijd het beschadigen van het asbestmateriaal. Controleer de toestand jaarlijks op wijzigingen.
- Voer bijkomende staalname(s) uit.

- Eenvoudige handelingen: mag via doe-het-zelf of door werknemer(s) met opleidingsattest eenvoudige handelingen  
Deze toepassing kan door een aannemer die over een opleidingsattest eenvoudige handelingen beschikt of door een particulier (doe-het-zelf), verwijderd worden indien er geen verhoogd risico op vrijgave van asbestvezels (max. concentratie 0,01 vezels/cm<sup>3</sup> - CODEX Art. VI.3-54) ontstaat en de toepassing voorafgaand wordt gefixeerd/bevochtigd; de individuele elementen zonder machinale werktuigen en zonder breken of gooien een voor een losgemaakt worden; en ten slotte in gesloten verpakking weggevoerd worden naar een erkend afvalpunt (recyclagepark).

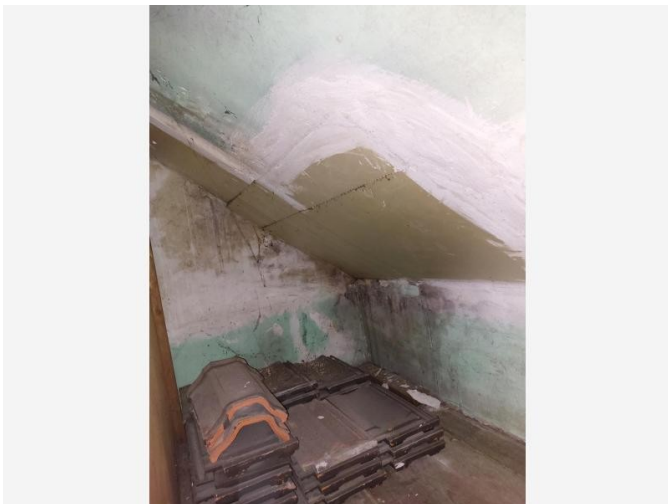
**Reden:** Het te onderzoeken materiaal situeert zich hoger dan 3,50 m te rekenen vanaf een veilige ondergrond

**Uitleg van de asbestdeskundige:** De aan- of afwezigheids van een (asbestverdacht) onderdak kon niet (op een veilige manier) gecontroleerd worden, behalve zeer lokaal via een veluxraam (zie adviesfiche).

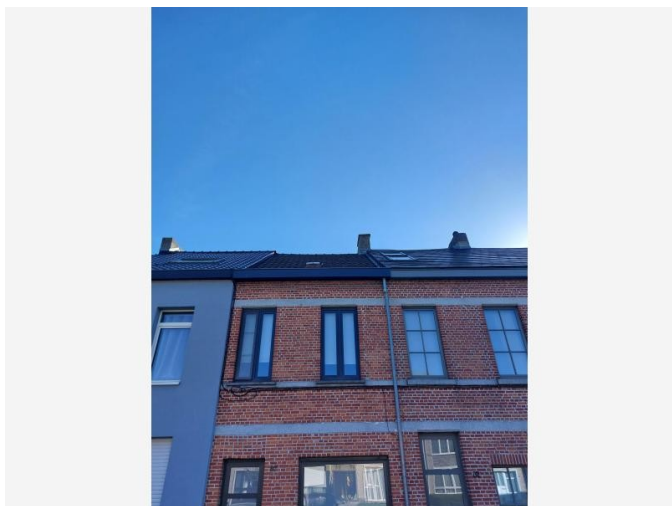
**Reden:** Het te onderzoeken materiaal situeert zich hoger dan 3,50 m te rekenen vanaf een veilige ondergrond

**Uitleg van de asbestdeskundige:** De binnenzijde van de schouw kan niet geïnspecteerd worden, aangezien deze zich hoger dan 3,5m te rekenen vanaf een veilige ondergrond bevindt.

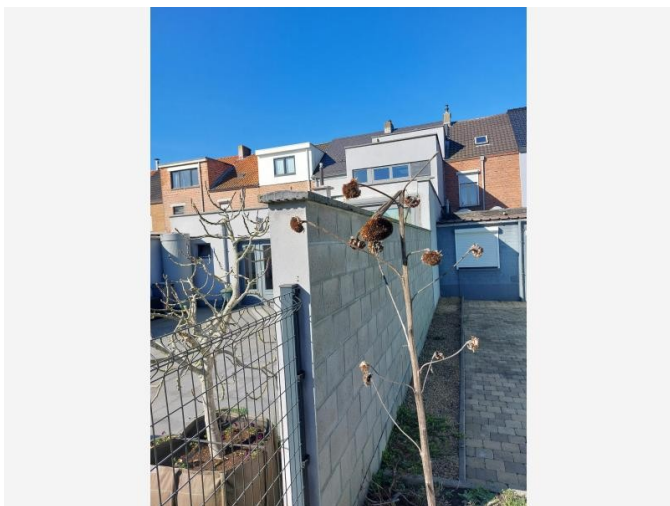
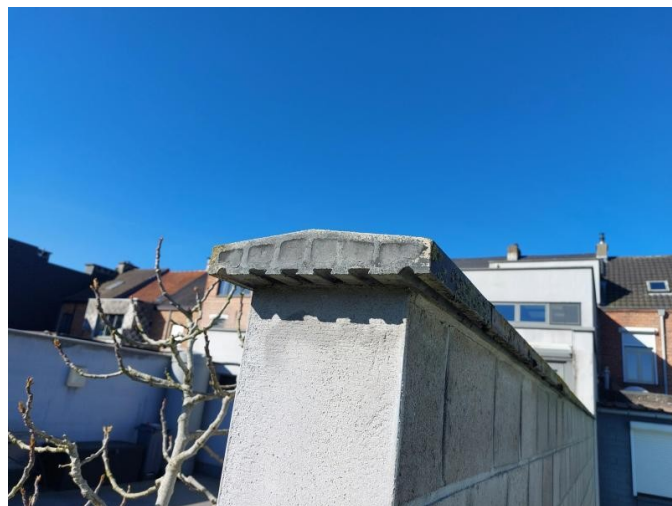
De dekstenen dateren van 2012 en zijn dus per definitie niet-asbestverdacht.

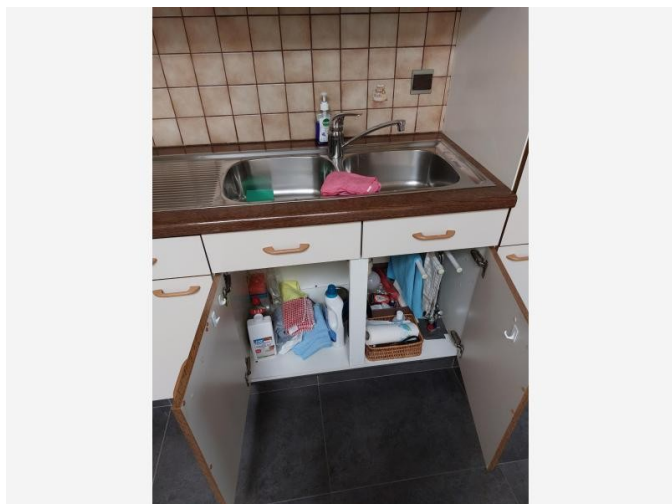
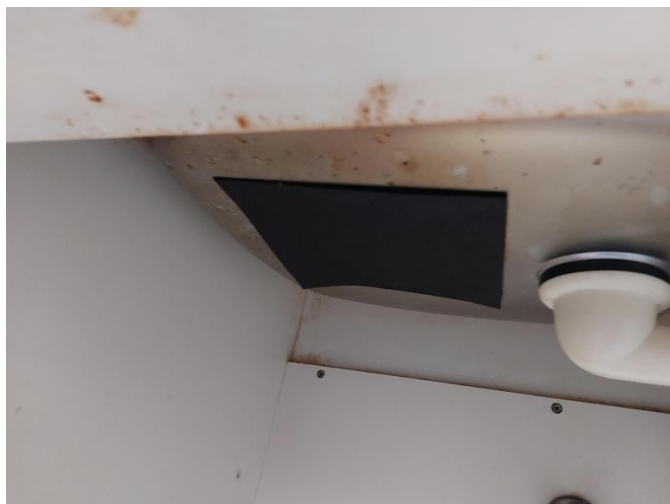
Geen asbest

#	Type	Referentie	Resultaat
7.1	Puntmonster	DR5	Geen asbest

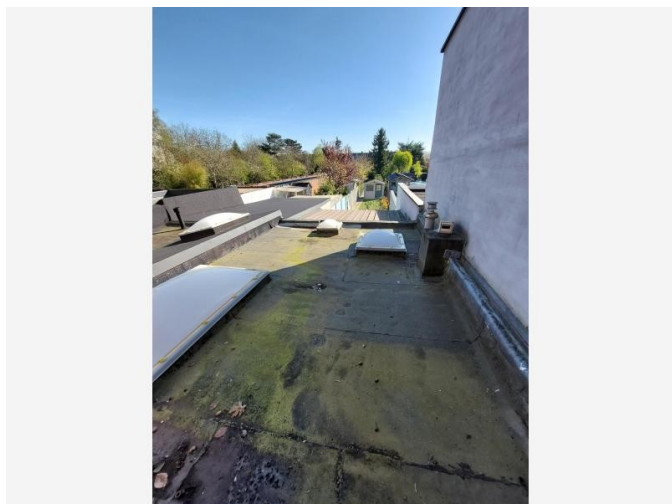
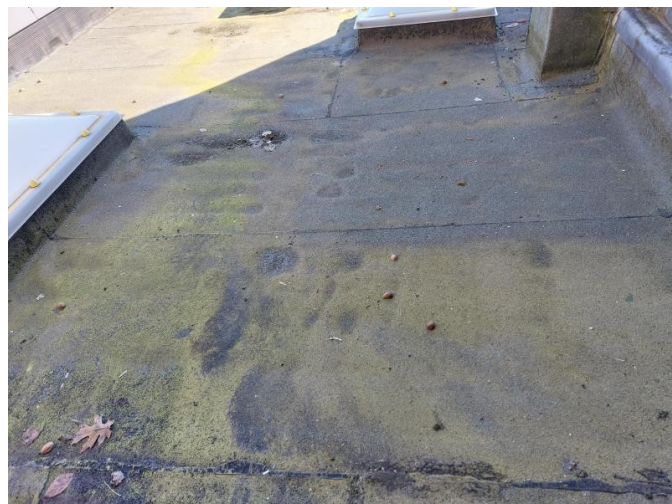
## Fiche 8: Roofing

Geen asbest

#	Type	Referentie	Resultaat
8.1	Mengmonster	DR4	Geen asbest

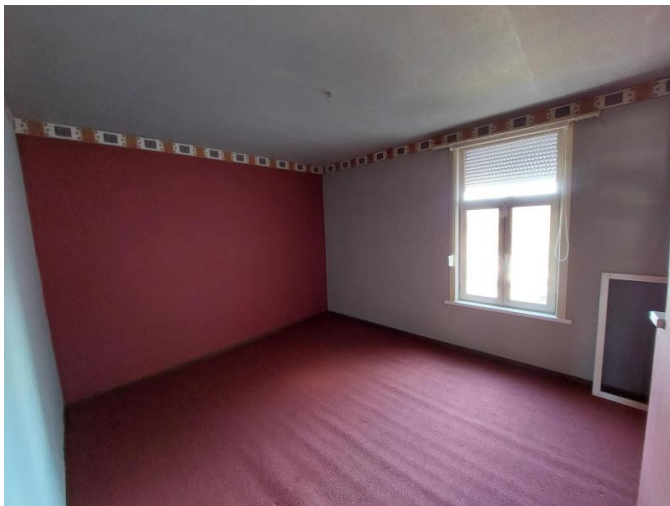
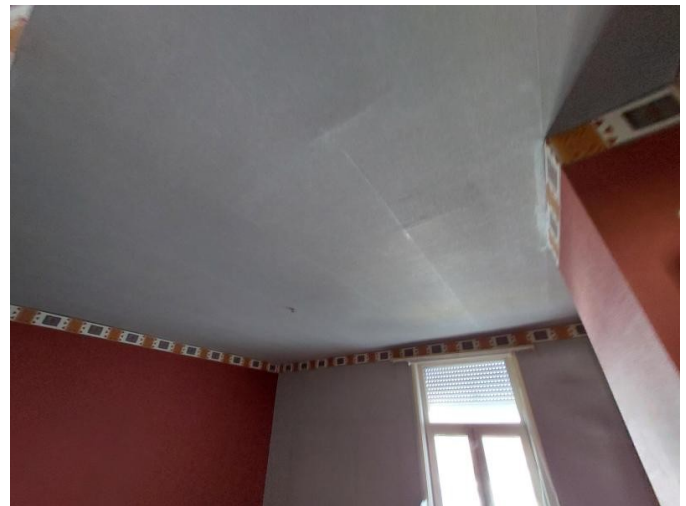
## Fiche 9: Pleisterwerk plafonds

Geen asbest

#	Type	Referentie	Resultaat
9.1	Mengmonster	DR2	Geen asbest

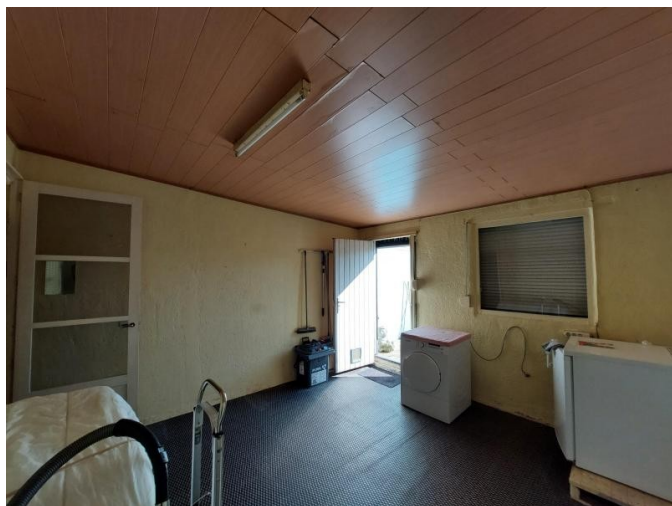
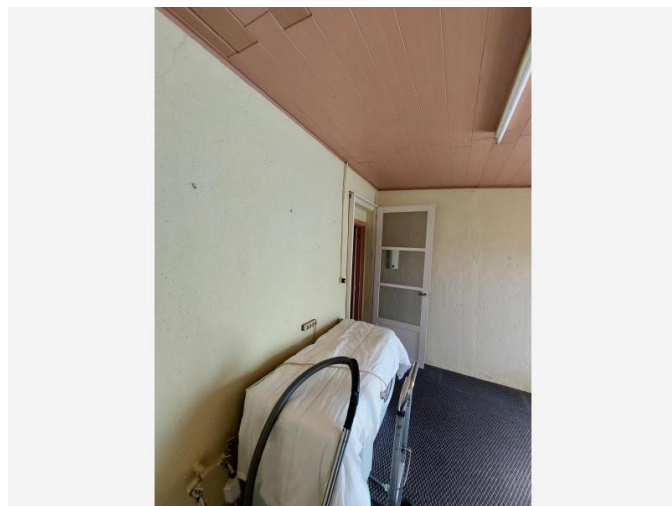
## Fiche 10: cementering

Geen asbest

#	Type	Referentie	Resultaat
10.1	Mengmonster	DR3	Geen asbest

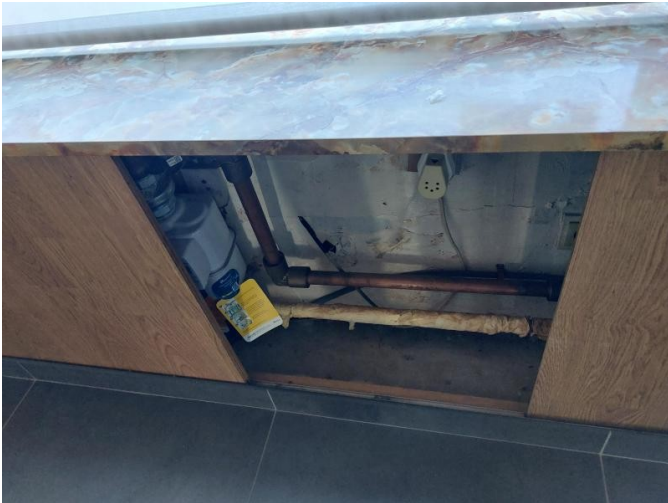
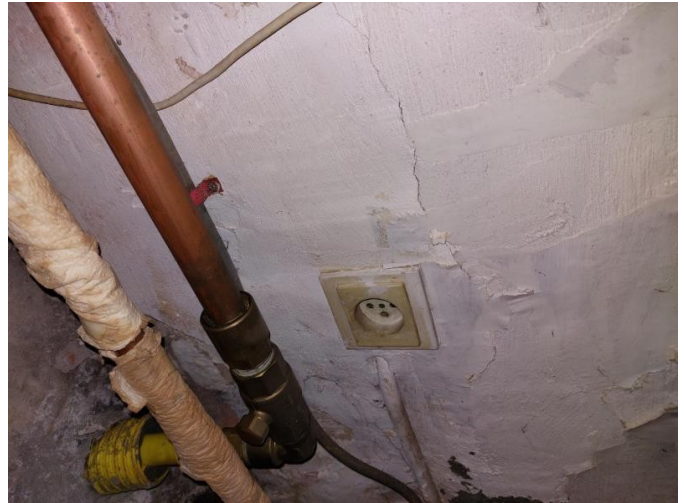
# Fiche 11: Pleisterwerk wanden

Geen asbest

#	Type	Referentie	Resultaat
11.1	Mengmonster	DR1	Geen asbest
