# Asbestinventarisatetest

Landbouwersstraat 72, 9100 Sint-Niklaas

Attestnummer : 20260504-000359.000

Uitgegeven op : 04.05.2026

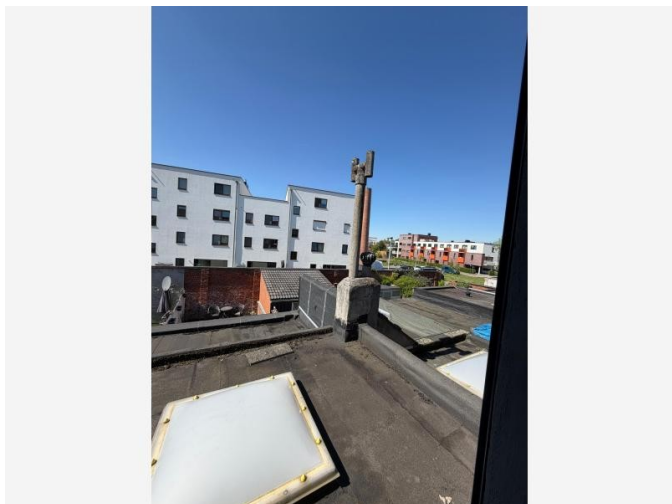
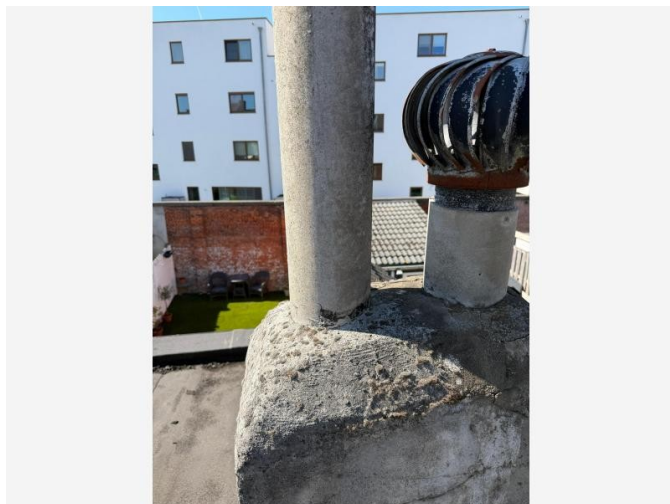
| Eindbeoordeling materiaalrisico | Verhoogd materiaalrisico en/of verhoogde kans op vezelvrijgave |

| Gebondenheid | Categorie 1: hechtgebonden in oorsprong |
| Asbestsoort (vezeltype) | Alleen chrysotiel aanwezig |
| Asbestconcentratie | Laag (< 50%) |
| Afschermingsgraad van het gehele materiaal | Geheel of deels vrij aan de buitenlucht, maar geen contact met binnenlucht |
| Toestand van het materiaal | Matig beschadigd, matig verweerd |

| # | Type | Referentie | Resultaat |
|---|---|---|---|
| 1.1 | Puntmonster | staal rookgaskanaal | Chrysotiel |

| Beschrijving | Rookgaskanaal |
| Hoeveelheid (lengte - omtrek - dikte - aantal) | <ul style="list-style-type: none"><li>• 2,00 m - 65,00 cm - 2,00 cm - 1 stuk</li></ul> |

Het asbestmateriaal valt onder de mijlpaal van 2034.

- Zorg voor een veilig beheer. Vermijd het beschadigen van het asbestmateriaal. Controleer de toestand jaarlijks op wijzigingen.
- Verwijder dit asbestmateriaal zo snel mogelijk. Volg de toestand goed op.

- Eenvoudige handelingen: mag via doe-het-zelf of door werknemer(s) met opleidingsattest eenvoudige handelingen  
Rookgaskanaal kan voorzichtig losgebeiteld worden, extra bevochtigen om stof te voorkomen. Erna voorzichtig asbesthoudende rookgaskkanaal in zijn geheel verwijderen. Niet gooien en geen stortkokers gebruiken.

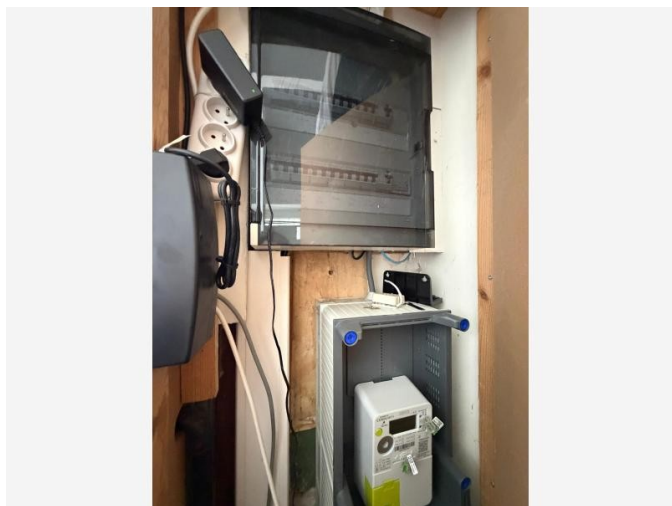
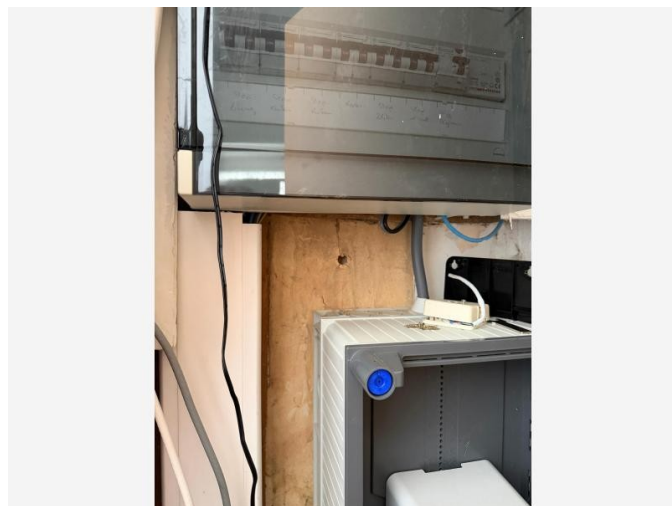
Geen asbest

| # | Type | Referentie | Resultaat |
|---|---|---|---|
| 2.1 | Mengmonster | staal pleisterwerk muur | Geen asbest |

| <b>Opmerking</b> | Volgende ruimtes bemonsterd:<br>- individuele ruimte: slaapkamer<br>- natte ruimte: badkamer<br>- trappenhal: traphal<br>- stookruimte: badkamer |

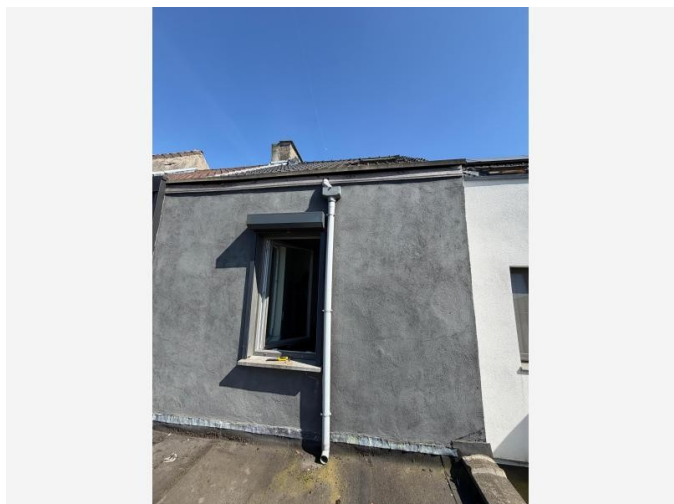
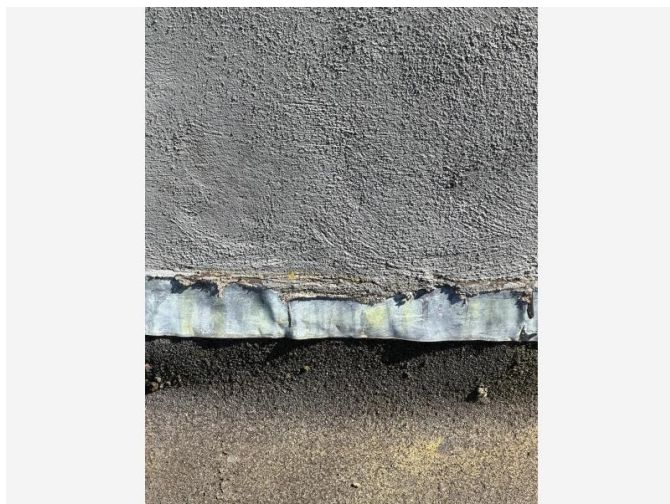
## Fiche 3: Cementering buiten

Geen asbest

| # | Type | Referentie | Resultaat |
|---|---|---|---|
| 3.1 | Mengmonster | staal cementering buiten | Geen asbest |

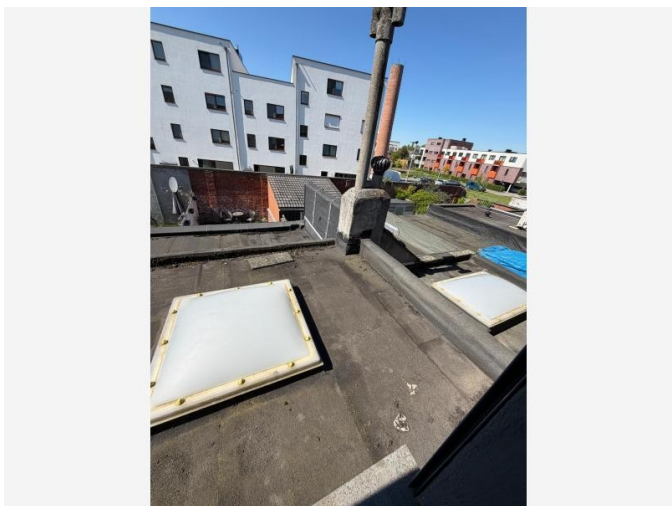
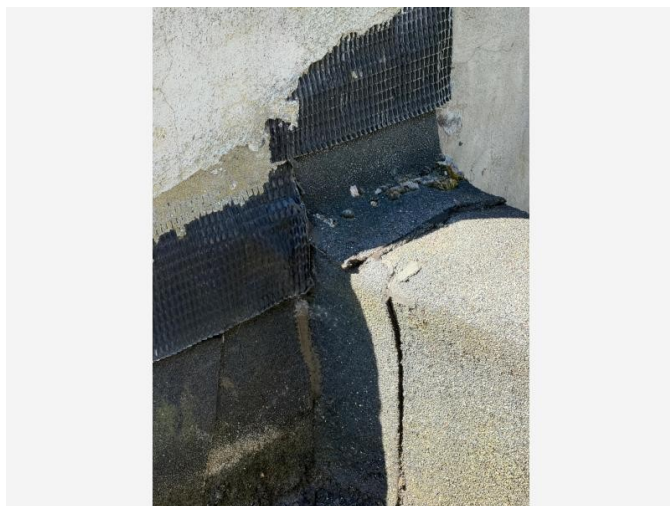
## Fiche 4: roofing plat dak

Geen asbest

| # | Type | Referentie | Resultaat |
|---|---|---|---|
| 4.1 | Puntmonster | staal roofing terras | Geen asbest |

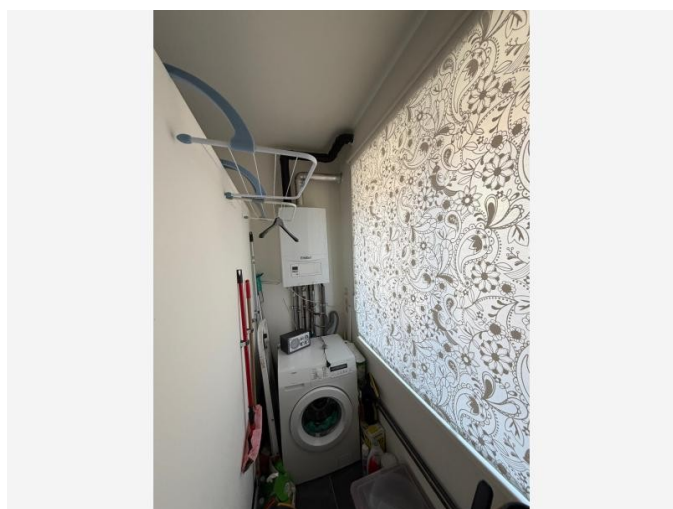
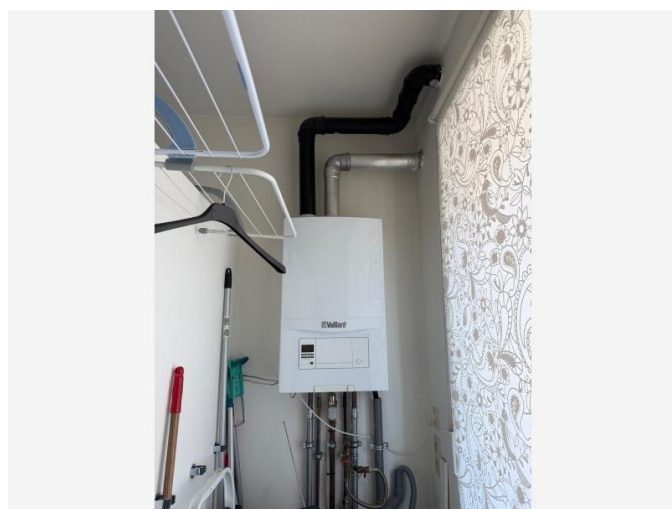
### Fiche 5: Ketel

| Beschrijving | Notitie | Terug te vinden op plannen |
|---|--|---|
| Fiche 5: Ketel | Ketel na 2001. (niet-verdacht) | - |

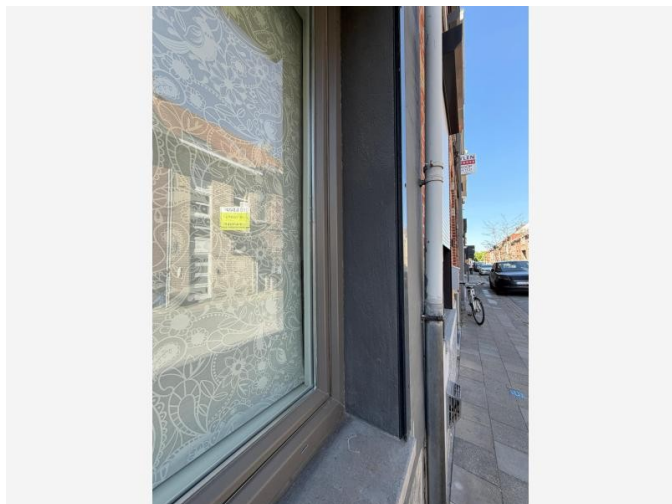
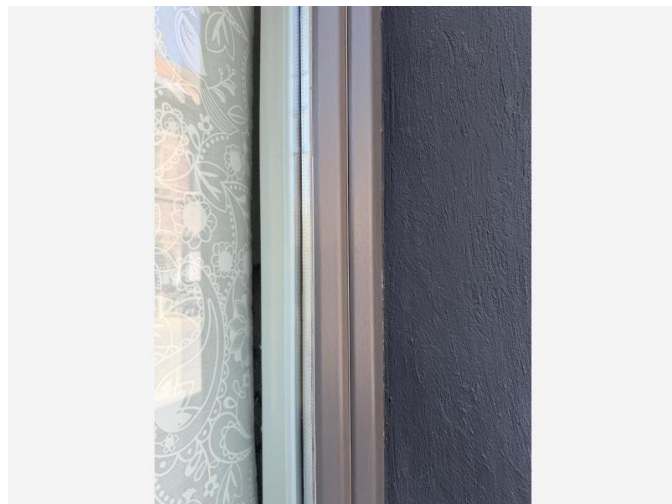
## Fiche 6: Geen mastiek ramen

| Beschrijving | Notitie | Terug te vinden op plannen |
|---|--|---|
| Fiche 6: Geen mastiek ramen | Aan al het schrijnwerk van de wooneenheid werd silicone vastgesteld. Dit tussen glas-kozijne en kozijn-metselwerk. | - |

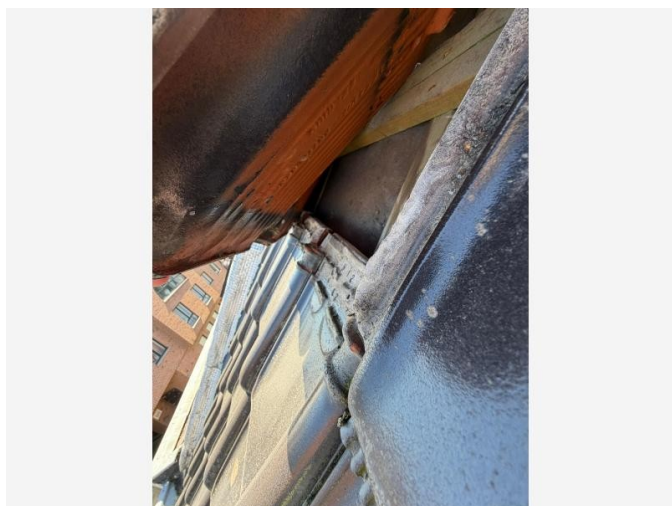
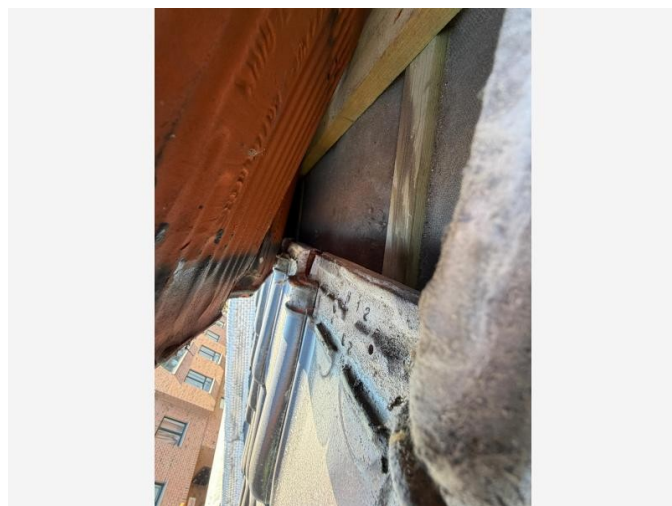
## Fiche 7: Onderdak

| Beschrijving | Notitie | Terug te vinden op plannen |
|---|--|---|
| Fiche 7: Onderdak | Onder één dakpan vastgesteld dat onderdak hier niet asbesthoudend is.<br><br>Onderdak is zwarte doek. | - |

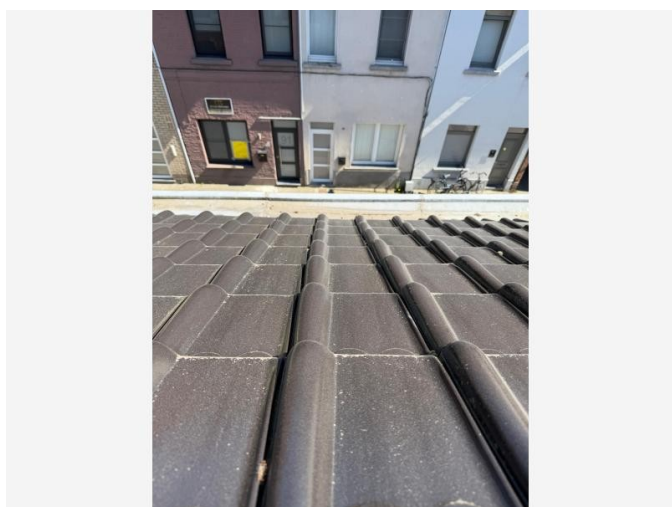
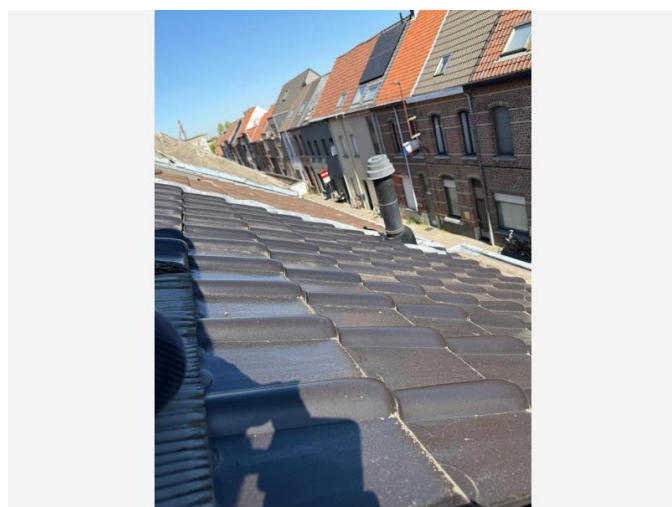
## Fiche 8: Dakbedekking hoofdak

| Beschrijving | Notitie | Terug te vinden op plannen |
|---|--|---|
| Fiche 8: Dakbedekking hoofddak | Dakbedekking bestaat uit dakpannen. | - |

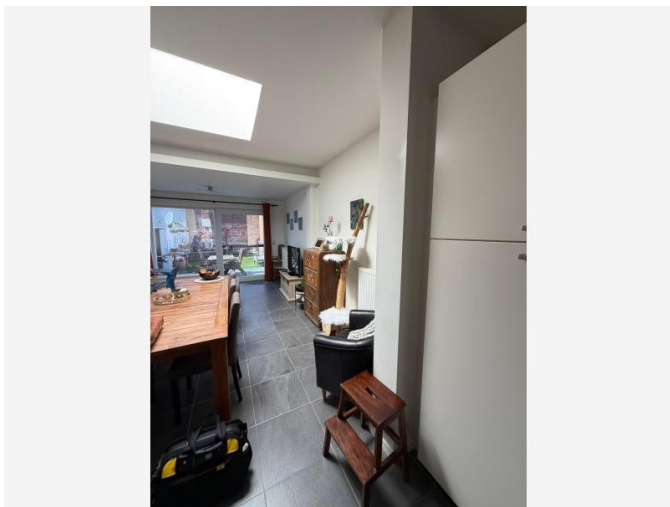
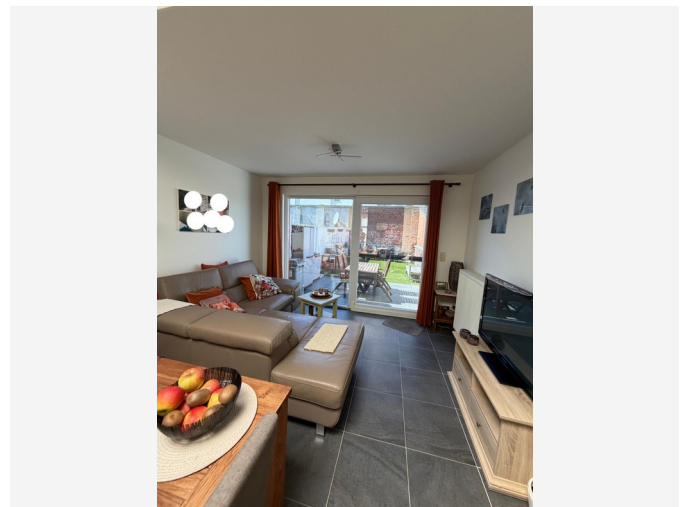
## Fiche 11: Geen pleisterwerk plafond aanwezig

| Beschrijving | Notitie | Terug te vinden op plannen |
|--|---|---|
| Fiche 11: Geen pleisterwerk plafond aanwezig | Geen pleisterwerk plafond aanwezig.<br>plafond = verlaagde plafond. (gyproc)<br><br>Niet mogelijk om te zien of er achter de verlaagde plafonds nog pleisterwerk zit. | - |
