# Asbestinventarisatetest

Lindenstraat 1C, 9100 Sint-Niklaas  
Gemeenschappelijke delen

Attestnummer : 20260910-000238.000  
Uitgegeven op : 10.09.2026  
Geldig tot : Onbeperkt (tenzij de toestand wijzigt)

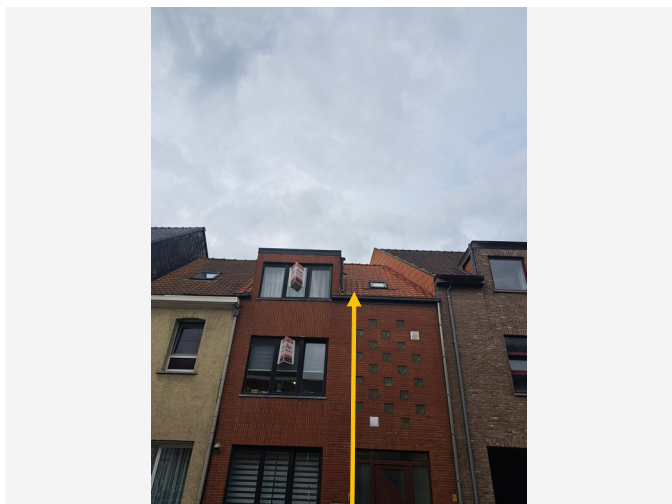
Situeringsfoto

### Permanente beperking

**Reden:** Het te onderzoeken materiaal situeert zich hoger dan 3,50 m te rekenen vanaf een veilige ondergrond

**Uitleg van de asbestdeskundige:** Het onderdak is niet waarneembaar vanwege de hoogte, die meer dan 3,5 meter bedraagt. Door de afwerkingsgraad aan de binnenzijde van de bovenste verdieping is het onderdak niet zichtbaar of inspecteerbaar. We hebben geprobeerd een dakpan op te tillen om het onderdak te inspecteren, maar dit is niet gelukt. Alleen destructief onderzoek kan bepalen of het onderdak al dan niet asbesthoudend is (type menuiserite).

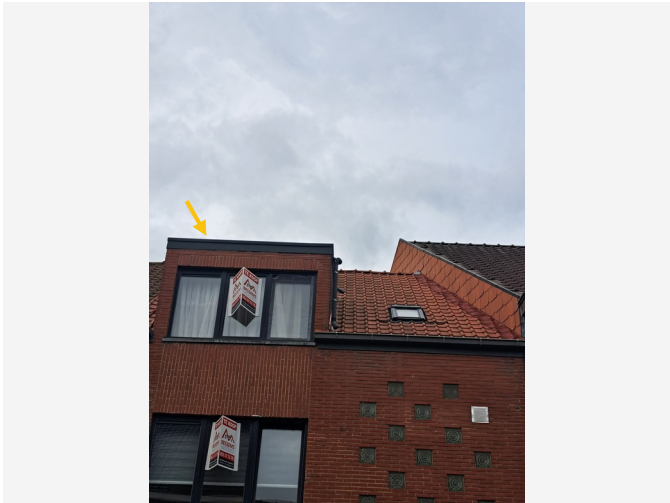
*Situeringsfoto*

#### Tijdelijke beperking

**Reden:** Het te onderzoeken materiaal situeert zich hoger dan 3,50 m te rekenen vanaf een veilige ondergrond

**Uitleg van de asbestdeskundige:** Toepassingen op een hoogte van meer dan 350cm vanaf een veilige ondergrond, maken geen deel uit van de te onderzoeken toepassingen in het kader van een niet-destructief asbestinventarisatetest.

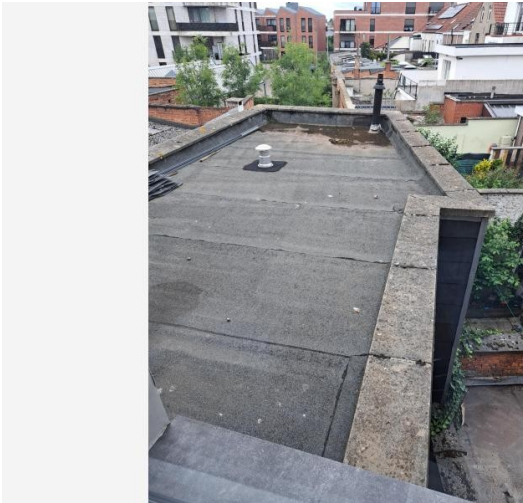
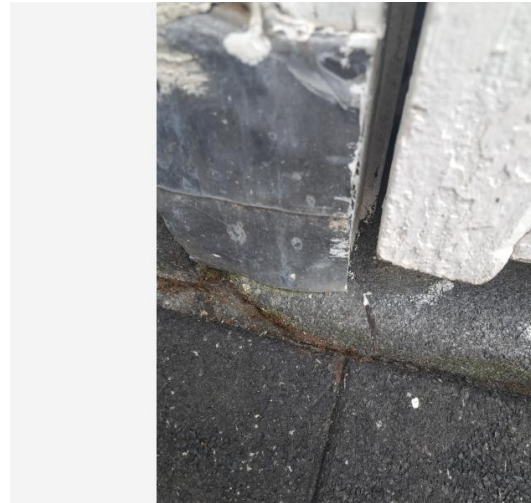
## Fiche 3: Roofing plat dak

Geen asbest

| # | Type | Referentie | Resultaat |
|---|---|---|---|
| 3.1 | Puntmonster | MM04 | Geen asbest |

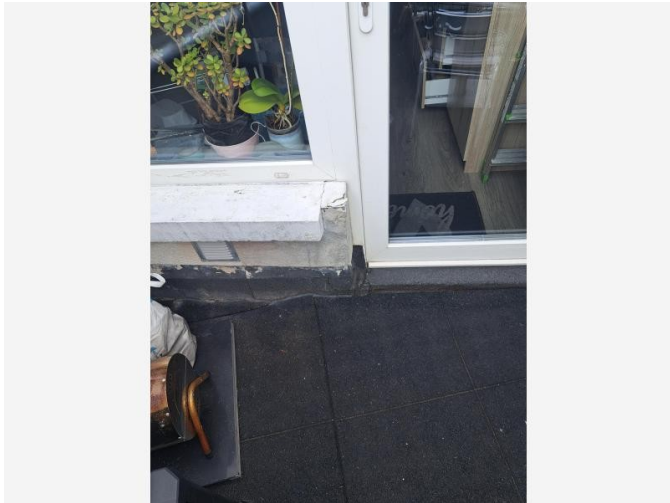
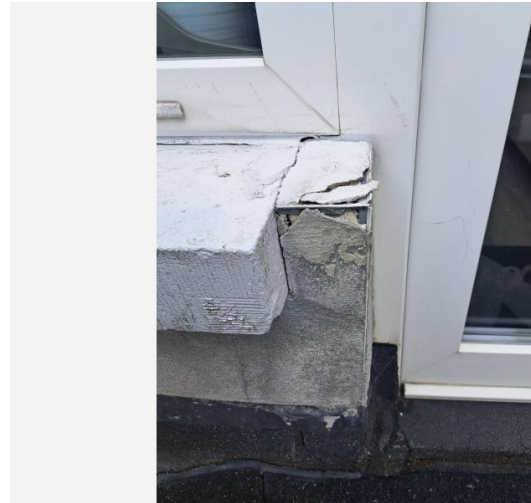
## Fiche 4: Cementering muren achtergevel

Geen asbest

| # | Type | Referentie | Resultaat |
|---|---|---|---|
| 4.1 | Mengmonster | MM02 | Geen asbest |

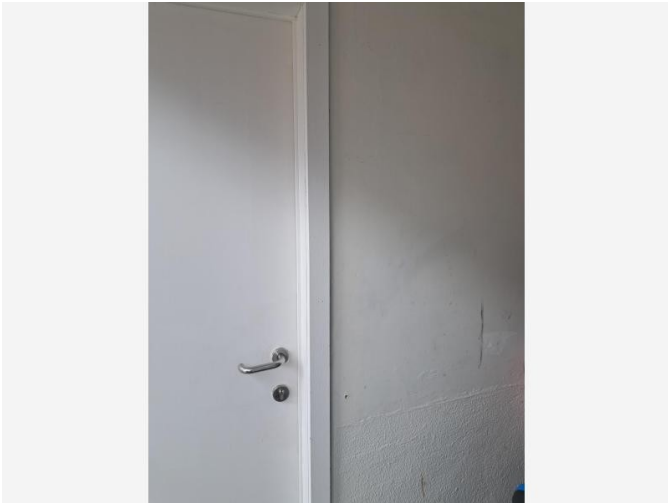
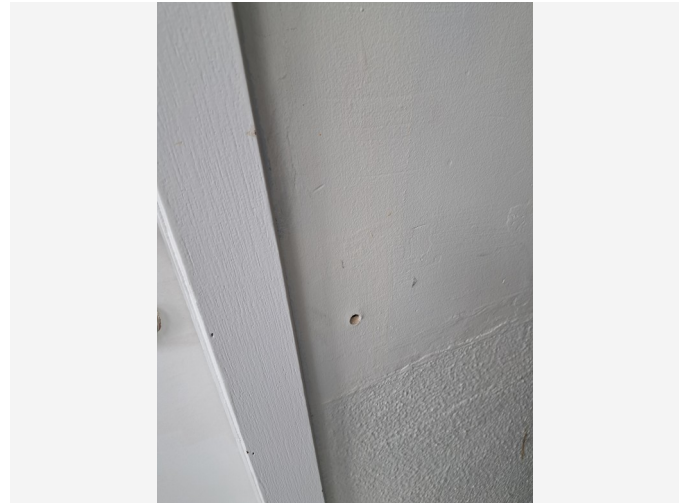
## Fiche 5: Pleisterwerk traphal

Geen asbest

| # | Type | Referentie | Resultaat |
|---|---|---|---|
| 5.1 | Mengmonster | MM01 | Geen asbest |

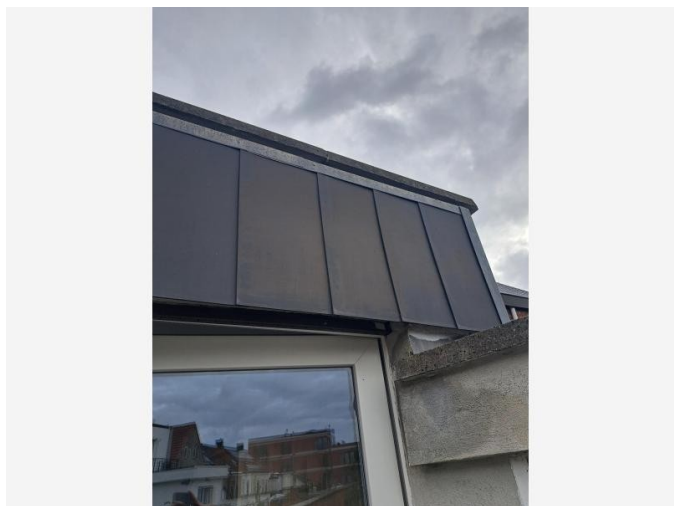
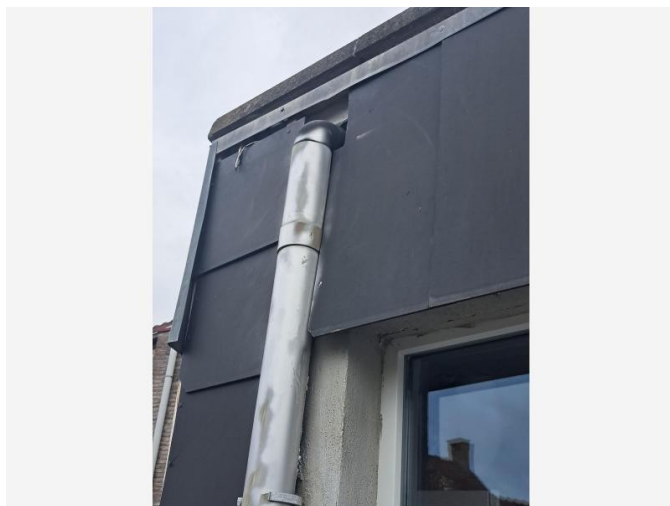
Geen asbest

| # | Type | Referentie | Resultaat |
|---|---|---|---|
| 6.1 | Puntmonster | MM03 | Geen asbest |

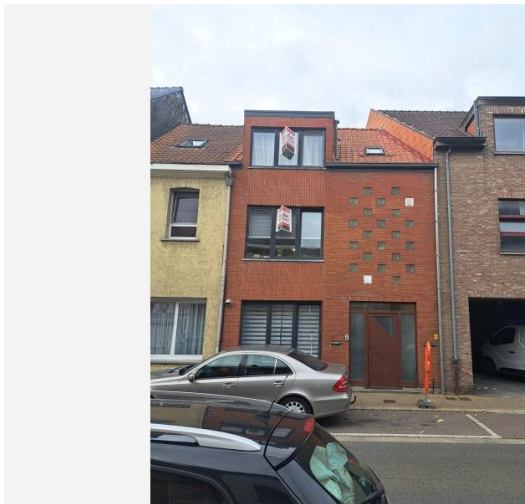
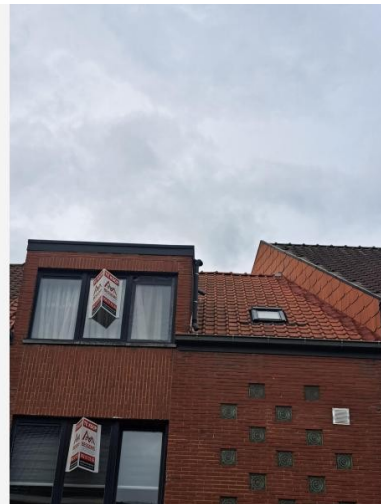
## Fiche 7: Dakbedekking - dakpannen

| Beschrijving | Notitie | Terug te vinden op plannen |
|---|---|---|
| Fiche 7: Dakbedekking - dakpannen | <p>Tijdens de inspectie werden op het dak keramische (of betonnen) dakpannen aangetroffen.</p> <p>Op basis van de visuele kenmerken (vorm, kleur, textuur, breukvlak) en de toepassingsperiode werd vastgesteld dat het gaat om niet-asbesthoudende dakbedekking. Op het schuin dak.</p> | - |

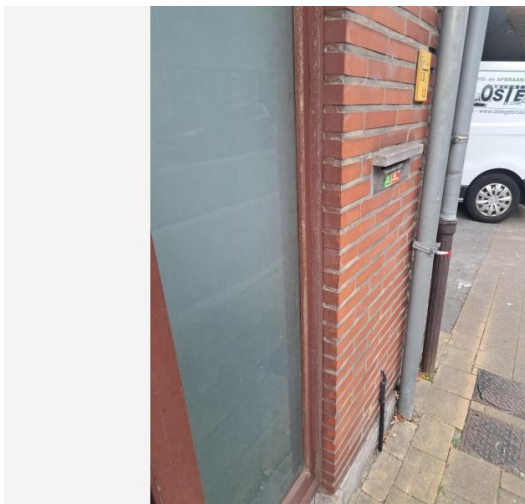
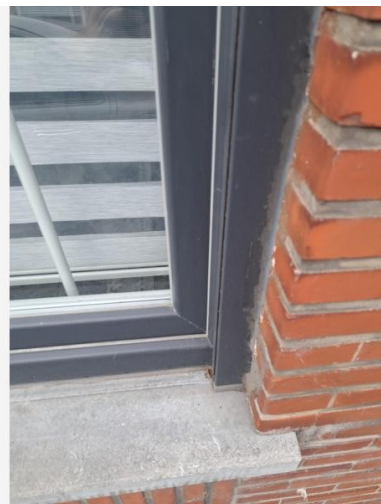
## Fiche 8: Afdichtingsmateriaal aan schrijnwerk

| Beschrijving | Notitie | Terug te vinden op plannen |
|---|---|---|
| Fiche 8: Afdichtingsmateriaal aan schrijnwerk | <p>Bij de visuele inspectie werd rond de ramen en deuren een kitafdichting aangetroffen.</p> <p>Op basis van de uiterlijk waarneembare kenmerken (kleur, glans, textuur, hechting) en de toepassingsperiode werd vastgesteld dat het gaat om een moderne siliconenkit en niet om een bitumineuze of asbesthoudende afdichting. Al het schrijnwerk van het appartementsgebouw.</p> | - |

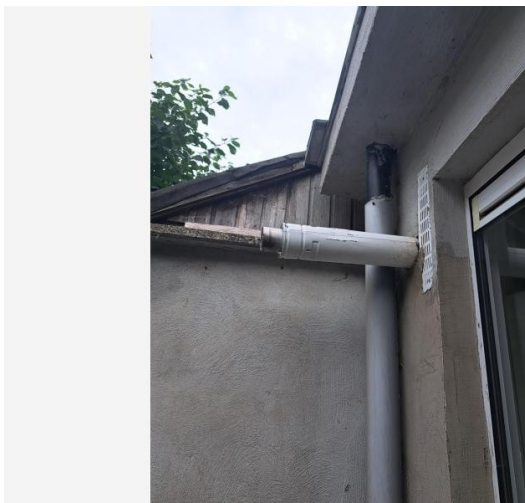
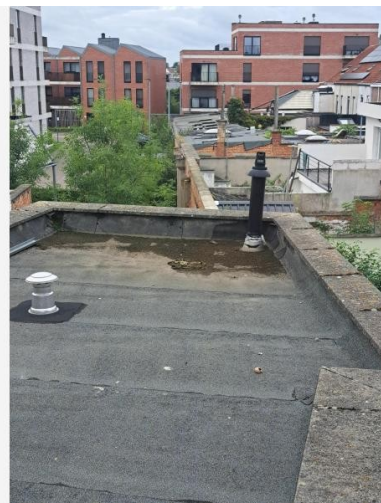
## Fiche 9: Rookgaskanaal - niet-asbestverdacht

| Beschrijving | Notitie | Terug te vinden op plannen |
|---|---|---|
| Fiche 9: Rookgaskanaal - niet-asbestverdacht | <p>Tijdens de inspectie werden de rookgaskanalen en de schouwstructuur visueel beoordeeld voor zover deze toegankelijk en zichtbaar waren.</p> <p>De aanwezige rookgaskanalen bestaan uit moderne metalen of kunststof buizen (bv. inox, aluminium of PVC), die niet-asbesthoudend zijn.</p> <p>De binnenzijde van de schouw zelf is niet rechtstreeks visueel bereikbaar, waardoor de interne samenstelling van het kanaal niet volledig kan worden vastgesteld.</p> | <p>Plan 1.1: Gelijkvloers</p> <p>Plan 1.6: Dak</p> |
