Asbestinventarisatietest

Oude Veldstraat 233, 9080 Lochristi

Attestnummer : 20240705-000362.000
 Uitgegeven op : 05.07.2024
 Geldig tot : 05.07.2029

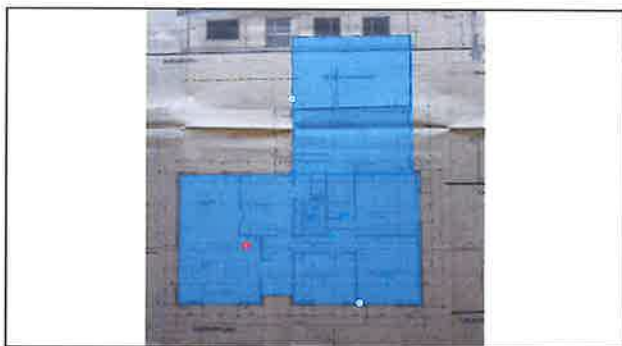
Plan 1.1: Gelijkvloers pleister plafond+koord+roofing

Beschrijving	Type	Actie
1. koord in kachel	Asbestmateriaal	Dringend verwijderen
1.1 Code: Koord	Puntmonster	-
9. roofing op garages	Geen asbest	-
9.1 Code: Roofing	Puntmonster	-
10. pleister plafond	Geen asbest	-
10.1 Code: PP	Mengmonster	-

Endbeoordeling materiaalrisico: Hoog materiaalrisico en/of hoge kans op vezelvrijgave

Gebondenheid	Categorie 3: niet-hechtgebonden met weinig of geen matrix
Asbestsoort (vezeltype)	Alleen chrysotiel
Asbestconcentratie	Hoog (>= 50%)
Afstermingsgraad van het gehele materiaal	Geheel of deels (ook) vrij aan de binnenlucht
Toestand van het materiaal	Matig beschadigd, matig verveerd

#	Type	Referentie	Resultaat
1.1	Puntmonster	Koord	Chrysotiel

- Zorg voor een veilig beheer en verwijder dit asbestmateriaal wanneer het bij werken eenvoudig bereikbaar wordt. Controleer de toestand jaarlijks op wijzigingen.

- Eenvoudige handelingen: mag via doe-het-zelf of door werknemers met opleidingsattest eenvoudige handelingen
Voorzichtig verwijderen, zonder te beschadigen.

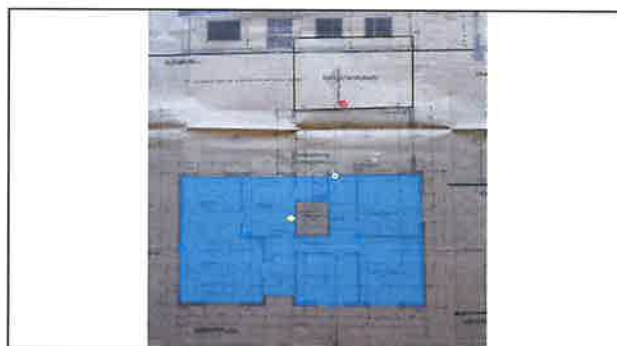
Plan 1.2: Gelijkvloers pleister wand+afval leien+bakeliet

Beschrijving	Type	Actie
3. leien in garage + op 2e verdieping	Asbestmateriaal	Dringend verwijderen
6. bakelieten toepassingen in keuken	Asbestmateriaal	Dringend verwijderen
8. pleister wand	Geen asbest	-
8.1 Code: PW	Mengmonster	-

Eindbeoordeling materiaalrisico Laag materiaalrisico en/of verlaagde kans op vezelvrijgave

Asbestsoort (vezeltype) Crocidoliet aanwezig

- Zorg voor een veilig beheer en verwijder dit asbestmateriaal wanneer het bij werken eenvoudig bereikbaar wordt. Controleer de toestand jaarlijks op wijzigingen.

- Eenvoudige handelingen: mag via doe-het-zelf of door werknemers met opleidingsattest eenvoudige handelingen. Met behulp van (traagdraaiend) handgereedschap verwijderen, zonder te beschadigen.

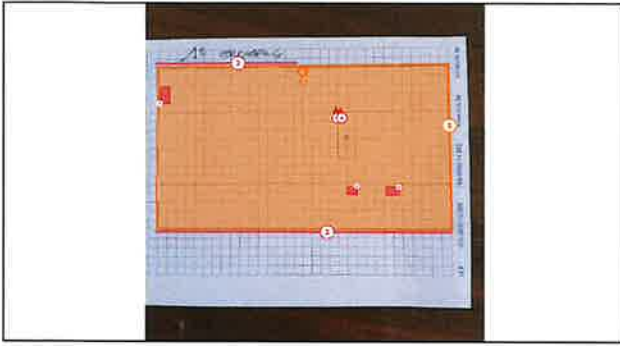
Plan 1.3: 1e verdieping leien op dak+afval

Beschrijving	Type	Actie
2. afval in dakgoten	Asbestmateriaal	Dringend verwijderen
3. leien in garage + op 2e verdieping	Asbestmateriaal	Dringend verwijderen
4. cementen buizen op 2e verdieping	Asbestmateriaal	Dringend verwijderen
5. leien op dak van woning	Asbestmateriaal	Verwijderen
5.1 Code: Leien	Puntmonster	-

Eindbeoordeling materiaalrisico Verhoogd materiaalrisico en/of verhoogde kans op vezelvrijgave

Gebondenheid Categorie 1, hechtgebonden in oorsprong

Asbestsoort (vezeltype) Alleen chrysotiel

Asbestconcentratie Laag (< 50%)

Afsluitingsgraad van het gehele materiaal Geheel of deels vrij aan de buitenlucht

Toestand van het materiaal Matig beschadigd, matig verweerd

- Verwijder het asbestafval.

- Zorg voor een veilig beheer en verwijder dit asbestmateriaal wanneer het bij werken eenvoudig bereikbaar wordt. Controleer de toestand jaarlijks op wijzigingen.

- Eenvoudige handelingen: mag via doe-het-zelf of door werknemers (met opleidingsattest eenvoudige handelingen).
Verwijderen zonder te beschadigen.

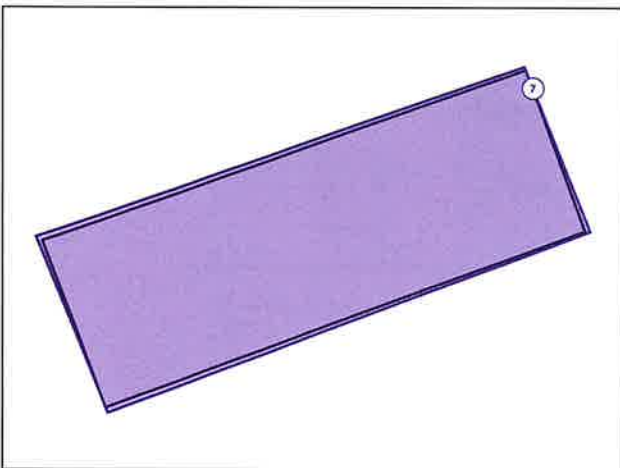
Plan 2.1: Bijgebouw plan

Beschrijving	Type	Actie
7. bijgebouw in tuin	Beperking	-

Tijdelijke beperking

Reden: Overwoekerende vegetatie

Uitleg van de asbestdeskundige: Het gebouw is niet bereikbaar.
