Asbestinventarisatetest

Melbeekstraat 73, 3500 Hasselt

Attestnummer : 20240708-000208.000

Niet-asbestveilig

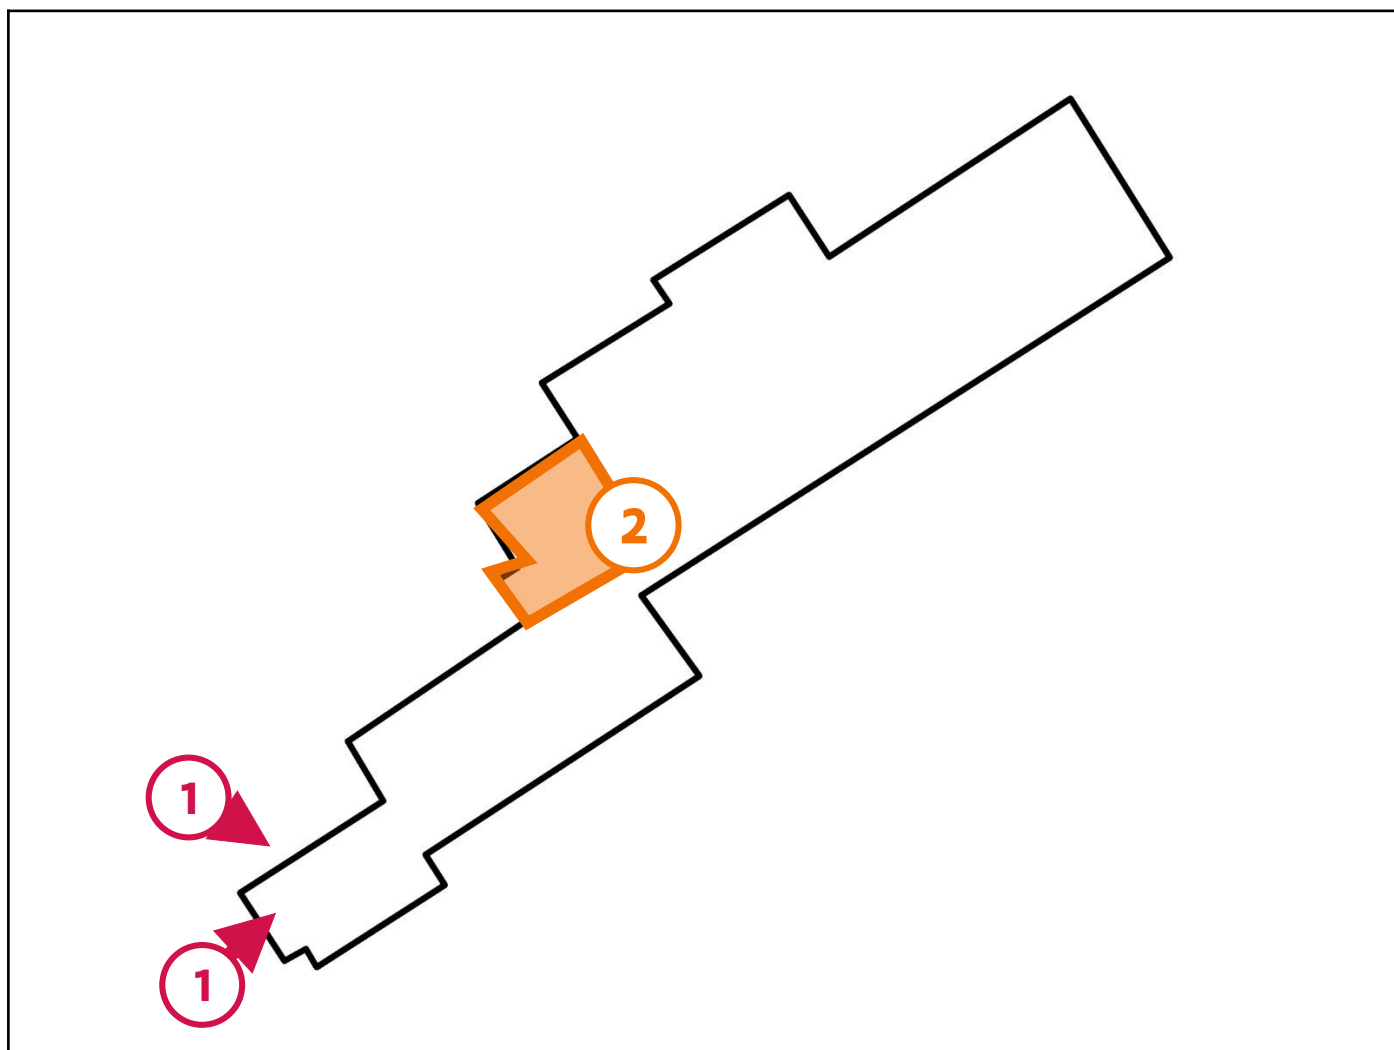
Plan 1.7: Buitenschil

Beschrijving	Type	Actie
1. Golfplaten	Asbestmateriaal	Dringend verwijderen
2. golfplaten	Asbestmateriaal	Verwijderen

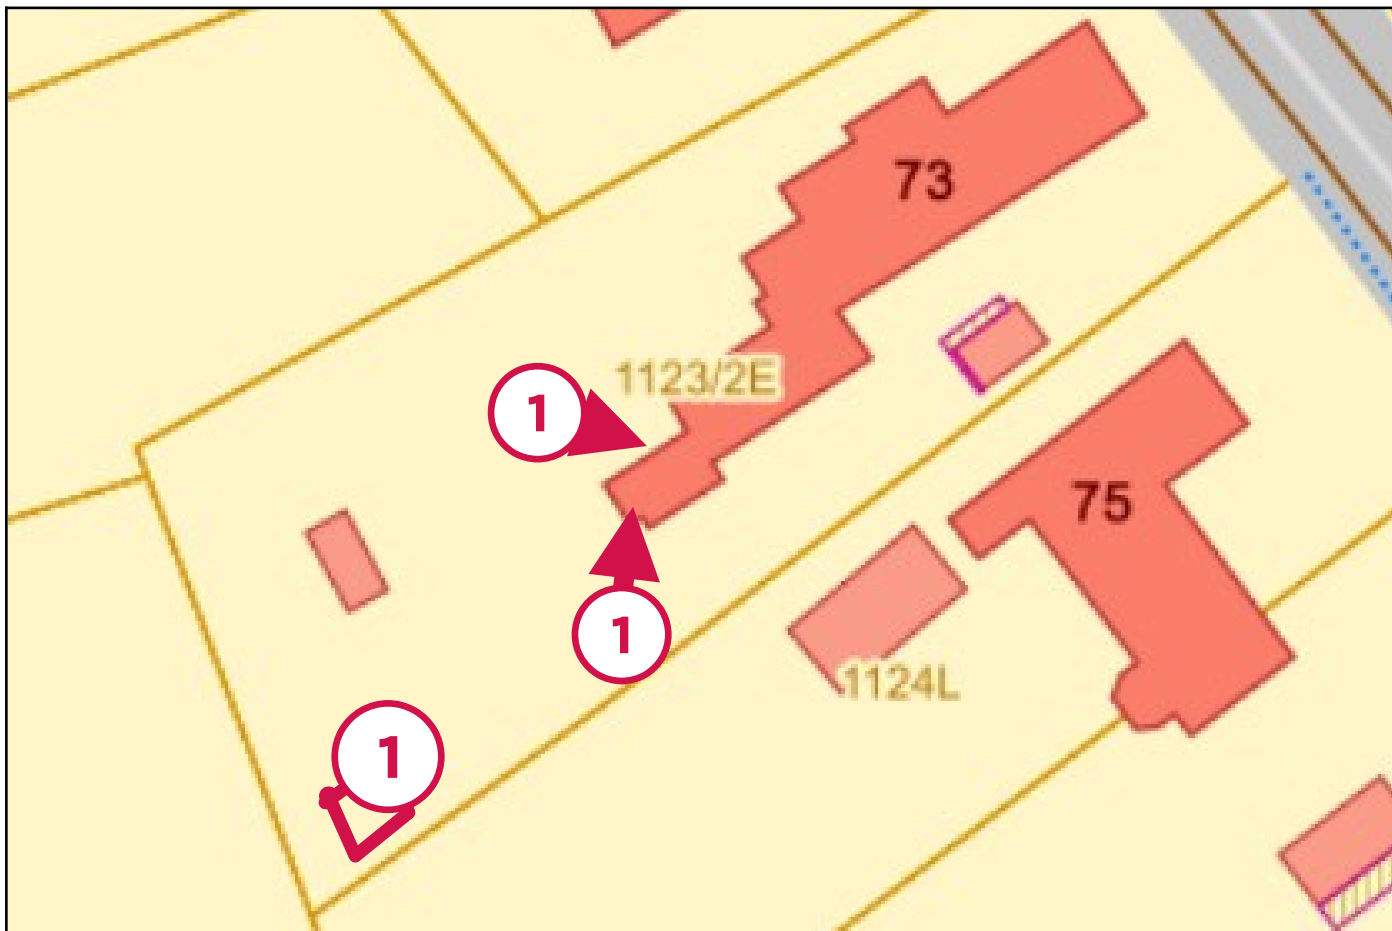
Plan 4.1: Vaststellingen buiten de constructies

Beschrijving	Type	Actie
1. Golfplaten	Asbestmateriaal	Dringend verwijderen

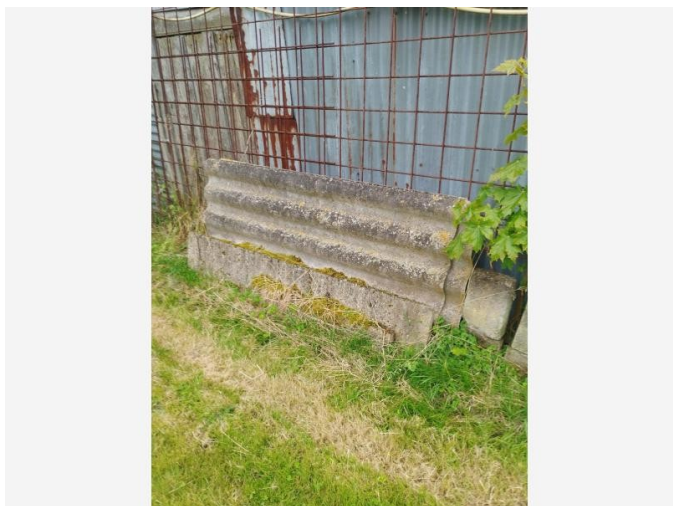
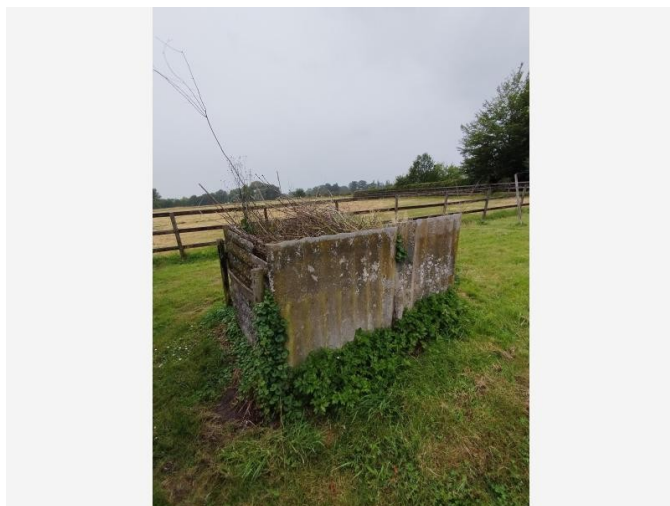
Beschrijving	Golfplaten
Type afvalstof	Betreft resten (contaminatie) van verwerking of beschadiging
Type resten (contaminatie)	<ul style="list-style-type: none">Stukken, fragmenten (los, opliggend)
Besmette materialen	<ul style="list-style-type: none">Bodem
Bron van de resten	golfplaten op het dak
Omgeving	Buiten
Primaire drager	Bodem
Gebondenheid resten	Hecht
Hoeveelheid (gewicht - aantal)	<ul style="list-style-type: none">55,00 kg - 1 stuk
Totaal gewicht	55,00 kg
Eenvoudig bereikbaar	Ja
Identificatiemethode	Vaststelling zonder monsternamen

Dringend verwijderen

- Verwijder het asbestafval.

- Eenvoudige handelingen: mag via doe-het-zelf of door werknemer(s) met opleidingsattest eenvoudige handelingen
Dragen van de nodige beschermingsmiddelen (mondmasker ffp3, handschoenen, tyvec). Indien mogelijk de ondervloer afdekken, golfplaten voorzichtig verwijderen, extra fixeren, niet breken, niet gooien, onmiddellijk verpakken of voorzichtig in container met asbest bag plaatsen. Indien golfplaten in slechte staat zijn en kans bestaat op breken: Eenvoudige handeling opgeleid personeel, alle werknemer(s) moeten wel beschikken over een opleidingsattest eenvoudige handelingen 8u

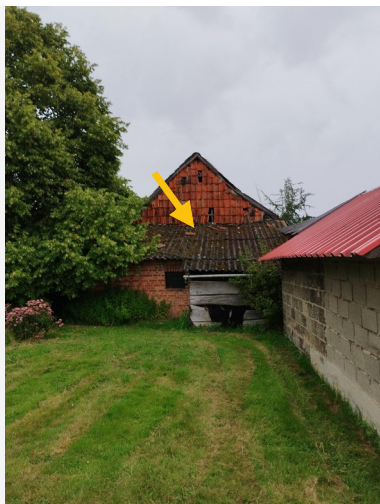
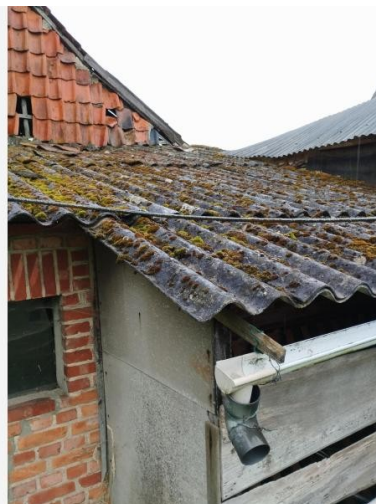
Eindbeoordeling materiaalrisico	Verhoogd materiaalrisico en/of verhoogde kans op vezelvrijgave
---------------------------------	--

Gebondenheid	Categorie 1: hechtgebonden in oorsprong
Asbestsoort (vezeltype)	Crocidoliet aanwezig
Asbestconcentratie	Laag (< 50%)
Afschermingsgraad van het gehele materiaal	Geheel of deels vrij aan de buitenlucht
Toestand van het materiaal	Matig beschadigd, matig verweerd

Beschrijving	golfplaten
Omgeving	Buiten
Primaire drager	Schuin dak
Asbestmateriaal	Dak- en gevelbekleding - Golfplaat
Bindmiddel van asbestmateriaal	Cement
Gebondenheid op basis van bindmiddel	Hecht
Hoeveelheid (oppervlakte - aantal)	<ul style="list-style-type: none">• 45,00 m² - 1 stuk
Totale oppervlakte	45,00 m ²
Eenvoudig bereikbaar	Ja
Bevestigingswijze	<ul style="list-style-type: none">• Geschroefd
Identificatiemethode	Vaststelling zonder monsternamen
Destructieve handeling voor identificatie	Nee

Verwijderen

- Verwijder dit asbestmateriaal zo snel mogelijk. Volg de toestand goed op.
- Hemelwater dat afspoelt van asbestcement daken of gevels kan asbestdeeltjes bevatten. Gebruik het enkel voor gesloten circuits (bv. spoelen toiletten). Reinig na het vervangen van het dak of de gevel de dakgoten en regenwaterput of -ton om asbesthoudend sediment of slib te verwijderen

- Eenvoudige handelingen: mag via doe-het-zelf of door werknemer(s) met opleidingsattest eenvoudige handelingen
Dragen van de nodige beschermingsmiddelen (mondmasker ffp3, handschoenen, tyvec). Indien mogelijk de ondervloer afdekken, golfplaten voorzichtig verwijderen, extra fixeren, niet breken, niet gooien, onmiddellijk verpakken of voorzichtig in container met asbest bag plaatsen. Indien golfplaten in slechte staat zijn en kans bestaat op breken: Eenvoudige handeling opgeleid personeel, alle werknemer(s) moeten wel beschikken over een opleidingsattest eenvoudige handelingen 8u

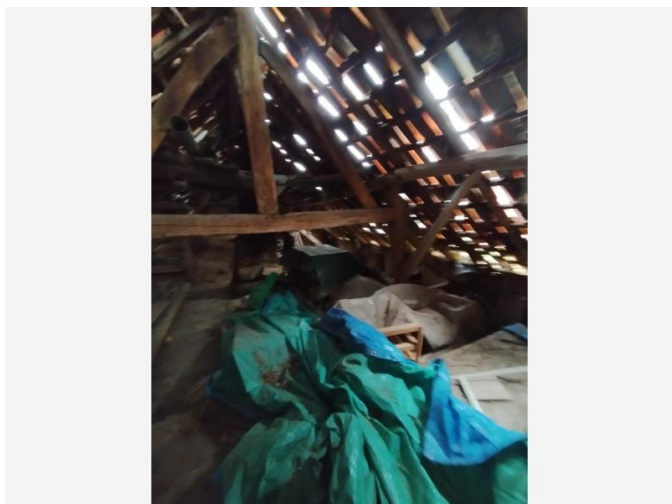
Vrije foto

Zolder werd nagekeken, geen asbestverdachte toepassingen aangetroffen.

Geen onderdak aanwezig.

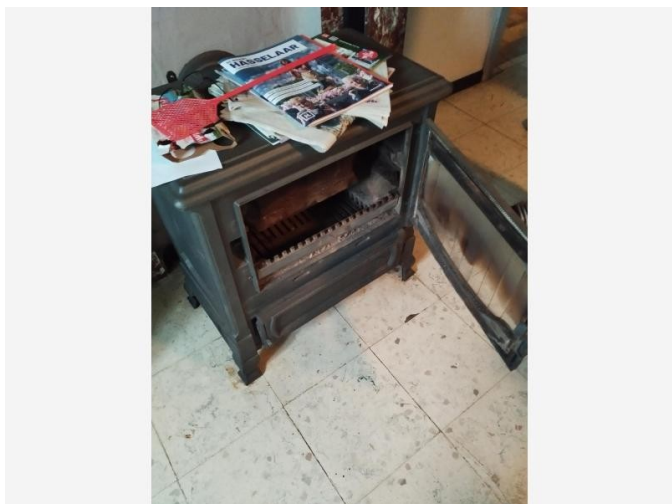
Vrije foto

kachels werden nagekeken, geen asbestverdachte toepassingen aangetroffen

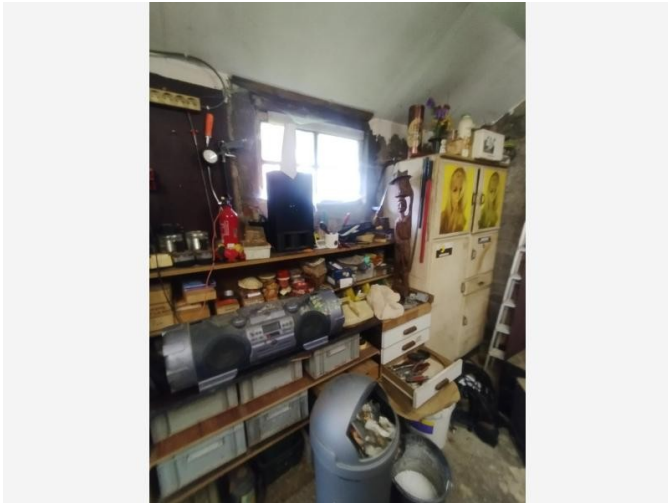
Vrije foto

werkhuis, garage, tuinhuis en serre zijn nagekeken. Geen asbestverdachte toepassingen aangetroffen.

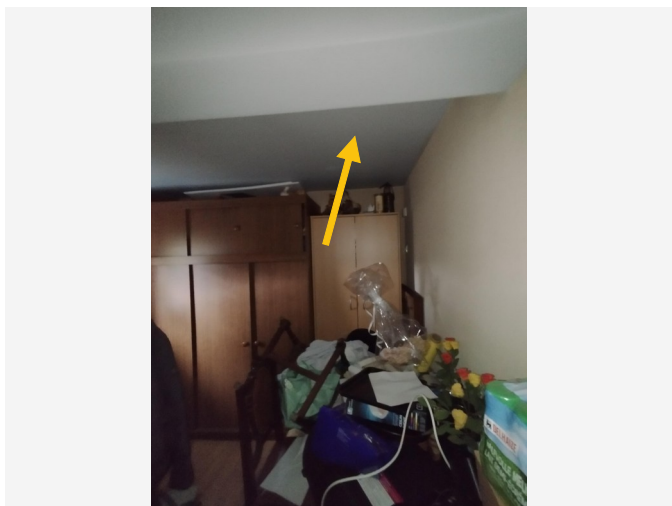
Vrije foto

Alle plafonds zijn afgewerkt met valse plafonds in plaatmateriaal. Het is niet duidelijk of er pleisterwerk aanwezig is achter deze valse plafonds, het is aangewezen om bijkomend onderzoek uit te voeren bij werken.

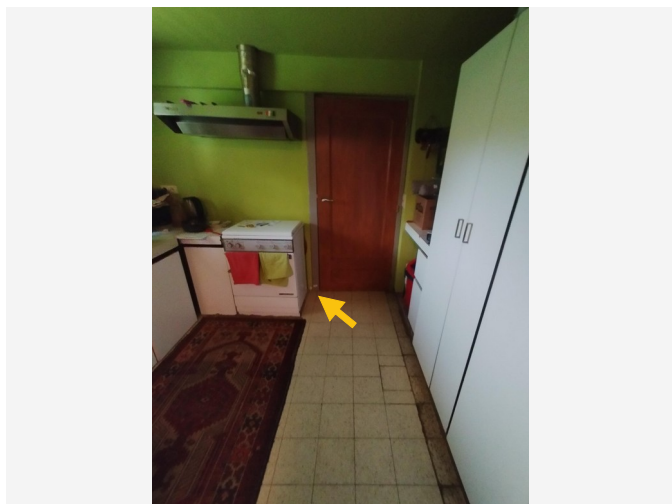
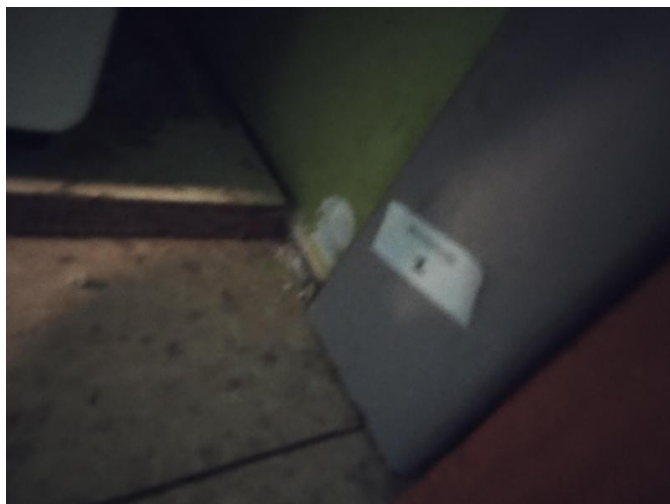
Fiche 8: Pleisterwerk muren

Geen asbest

#	Type	Referentie	Resultaat
8.1	Mengmonster	1	Geen asbest

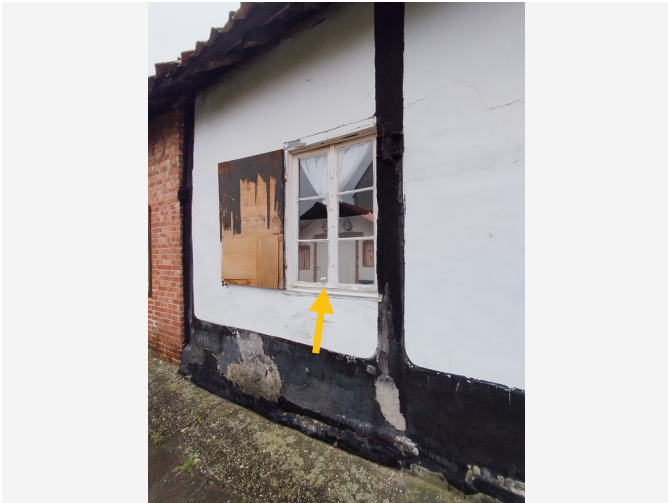
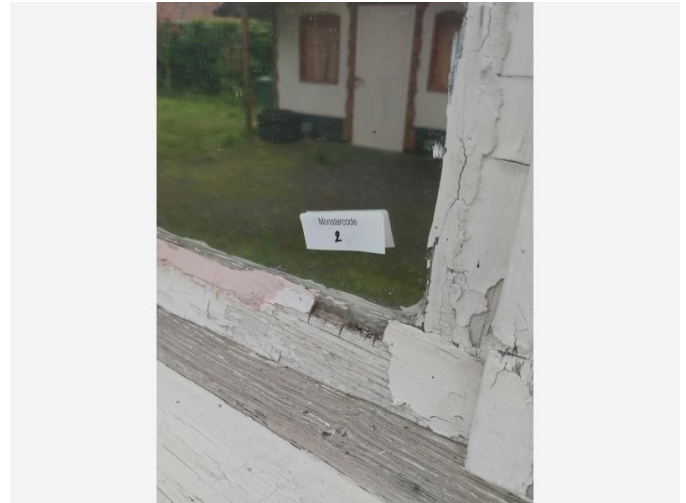
Fiche 9: stopverf ramen

Geen asbest

#	Type	Referentie	Resultaat
9.1	Puntmonster	2	Geen asbest
