# Asbestinventarisatetest

Welvaartstraat 21/4, 3500 Hasselt

Attestnummer : **20251216-000247.000**

**Asbestveilig** (maar mogelijk niet asbestvrij)

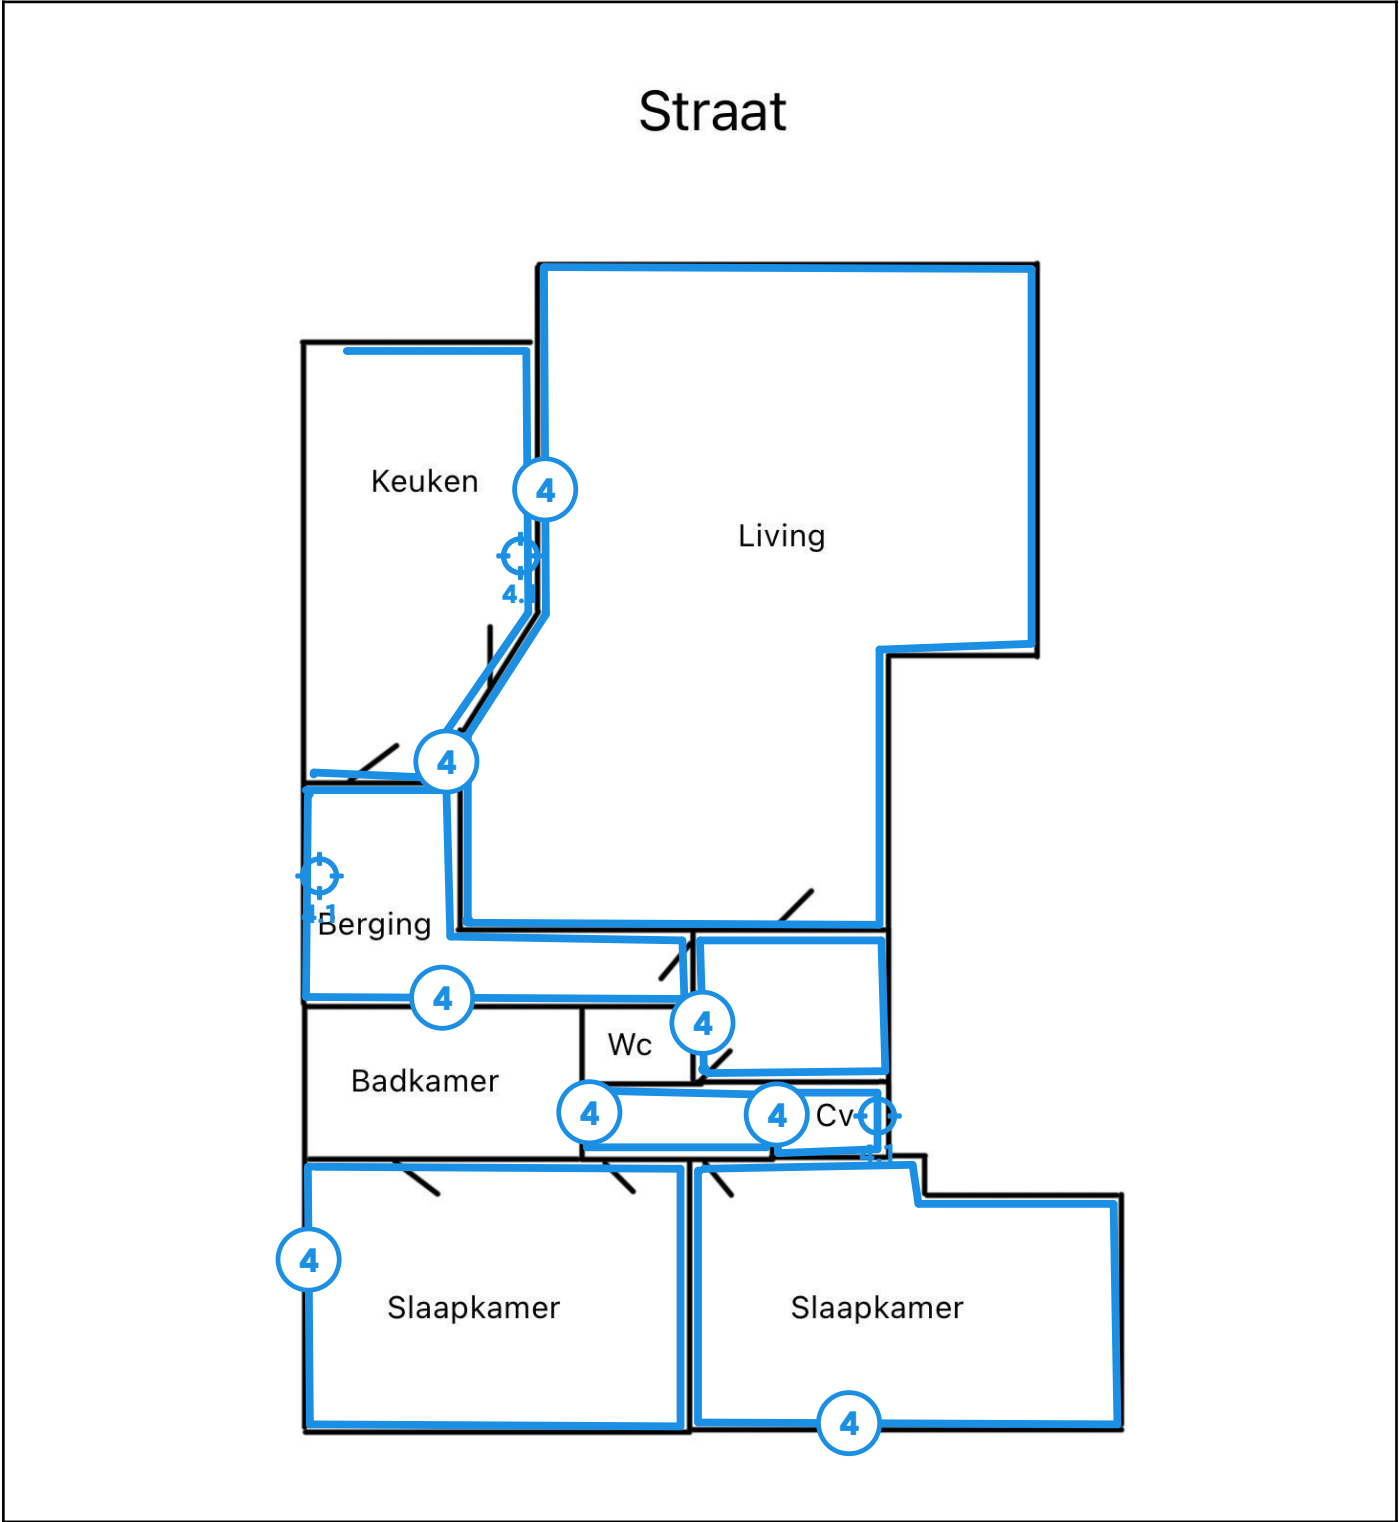
# Plan 1.1: Appartement

| Beschrijving | Type | Actie |
|---|---|---|
| 4. Muurpleister | Geen asbest | - |

| 4.1 Code: 1 | Mengmonster | - |

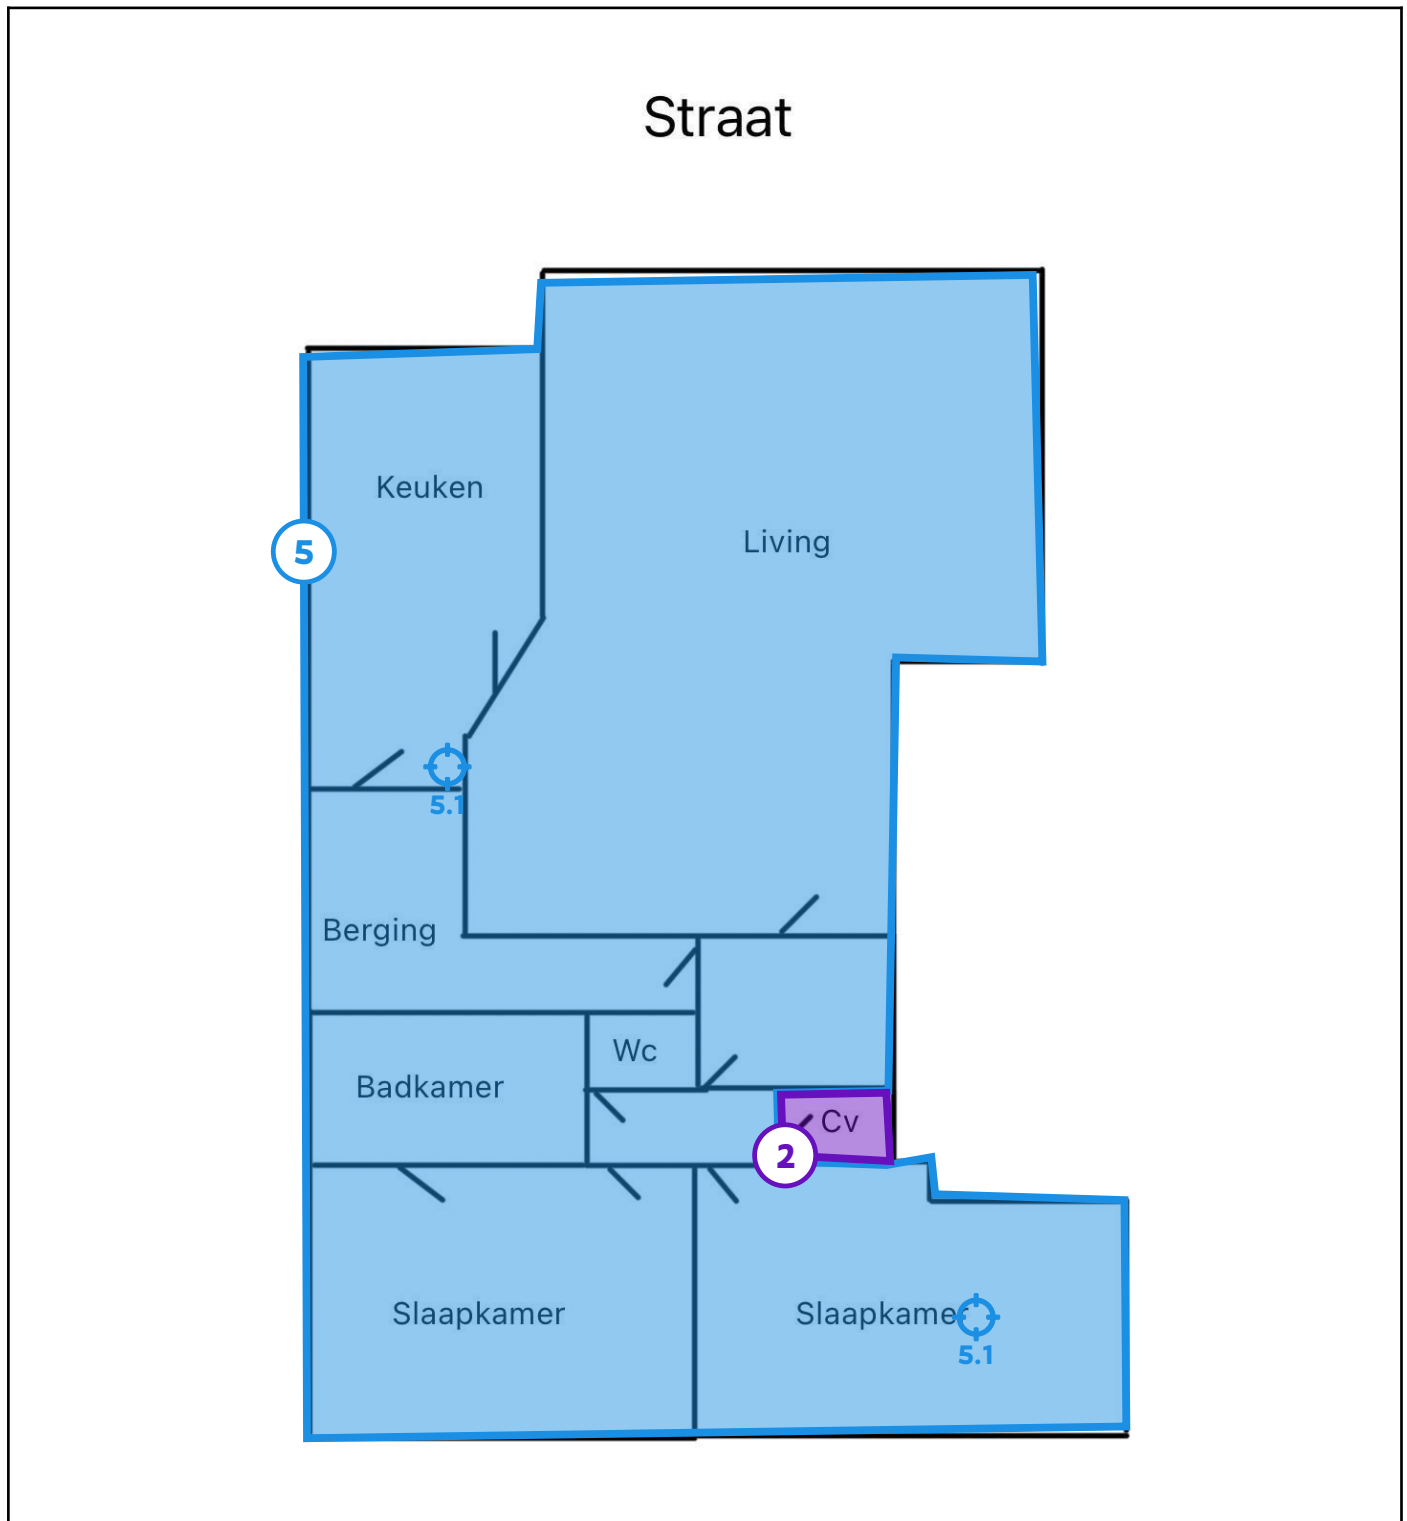
## Plan 1.2: Appartement kopie

| Beschrijving | Type | Actie |
|---|---|---|
| 2. Valse plafonds | Advies | - |

| 5. Plafondpleister | Geen asbest | - |
| 5.1 Code: 2 | Mengmonster | - |

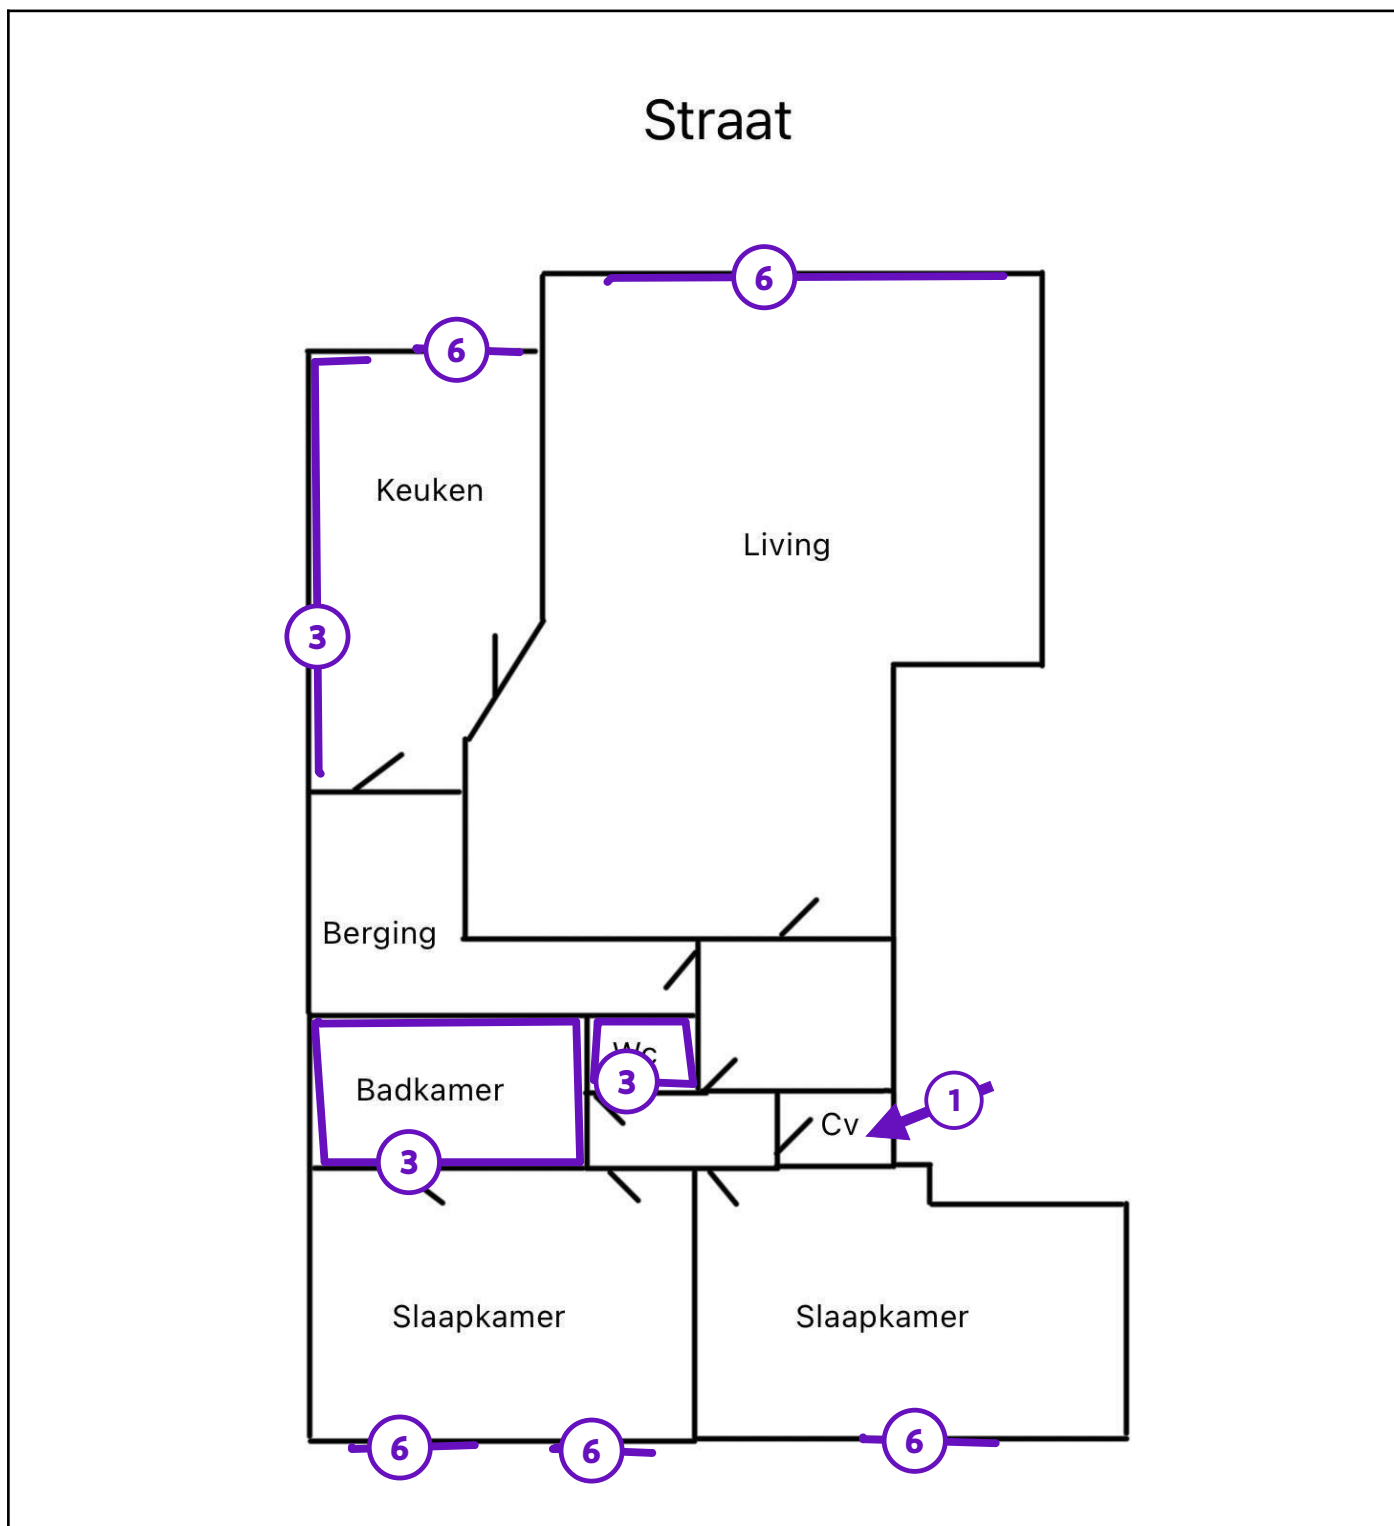
## Plan 1.3: Appartement kopie

| Beschrijving | Type | Actie |
|---|---|---|
| 1. Cv-ketel | Beperking | - |

| 3. Tegelijk niet zichtbaar | Advies | - |
| 6. Kit niet verdacht (visueel vastgesteld) | Overige ruimte of materiaal | - |

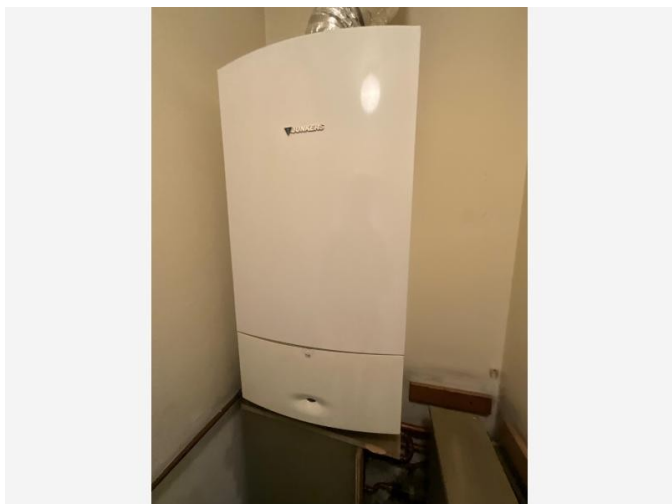
Situeringsfoto

**Reden:** Er is geen volledige risicobeoordeling mogelijk

**Uitleg van de asbestdeskundige:** de ketel werd opgezocht in het IAD online bronnenboek, er zijn geen resultaten gevonden. laat de ketel controleren door een opgeleid technieker (8u basisopleiding asbest)

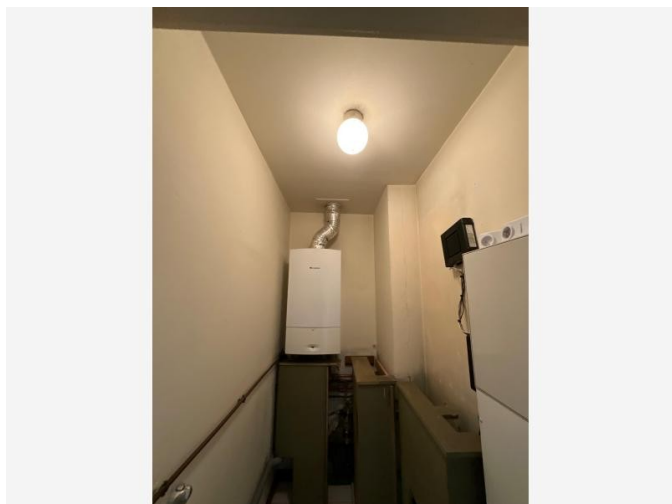
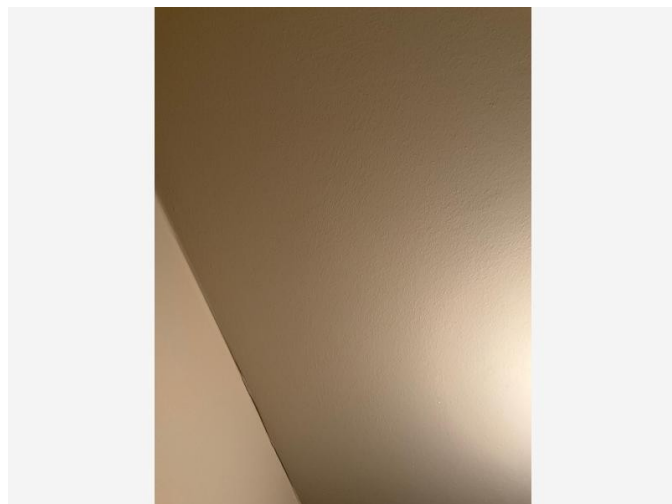
deze plafonds zijn afgewerkt met valse plafonds in gipskarton plaatmateriaal. Het is niet duidelijk of er pleisterwerk of ander verdacht asbestmateriaal aanwezig is achter deze valse plafonds, het is aangewezen om bijkomend onderzoek uit te voeren bij werken. Het plafond bestaat uit gipsplaten. Zonder destructieve handeling is het niet mogelijk om na te gaan of er asbesthoudende materialen aanwezig zijn achter de plafondafwerking. Als bij sloop of renovatie blijkt dat er boven dit plafond nog pleisterwerk aanwezig is, moet dit bemonsterd worden.

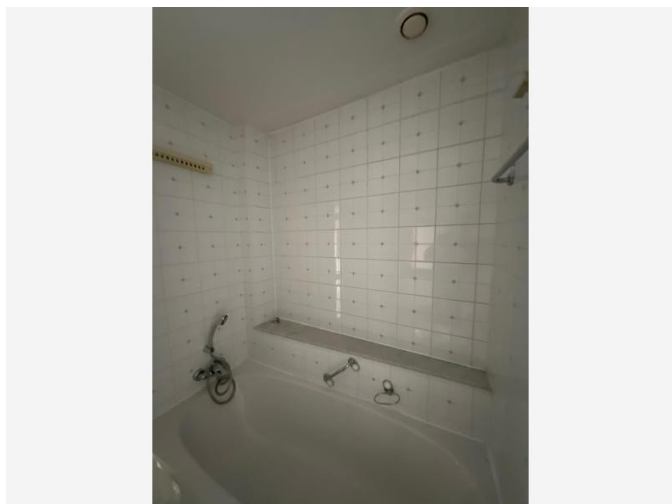
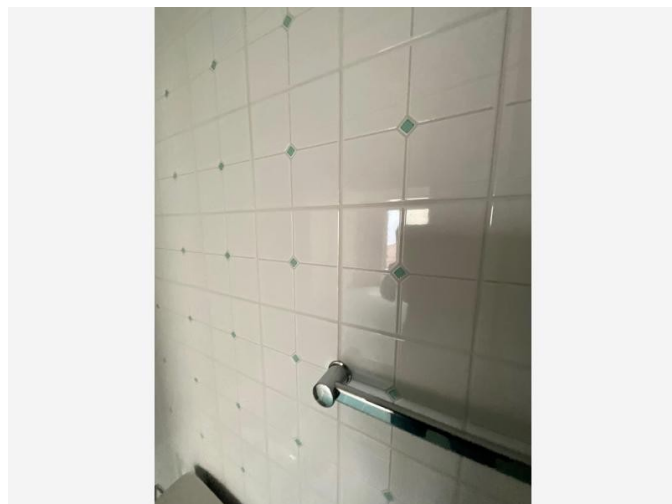
In het inspectieprotocol is een monsternamen van tegellijm verplicht om dit te identificeren als niet-asbesthoudend. Er waren geen facturen ter beschikking die bevestigen dat de tegels na 2001 waren geplaatst. Er waren geen bestaande beschadigingen aan de wandtegels om de lijm voldoende te kunnen inspecteren. Om dit af te toetsen is het aangewezen om bij eventuele renovatiewerken aan de tegels verder onderzoek/staalname te laten uitvoeren ter controle.

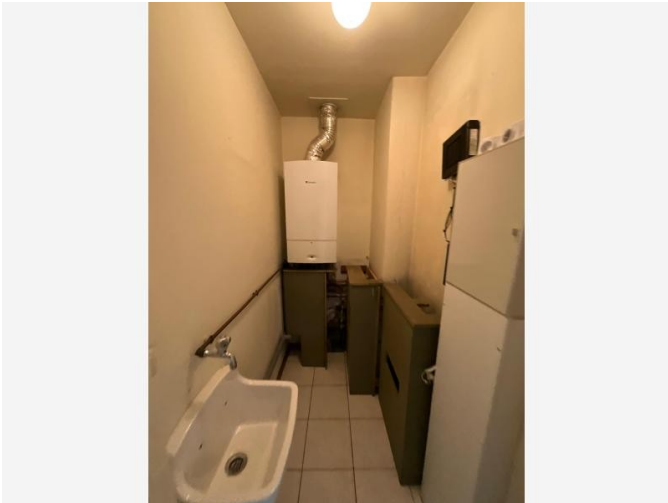
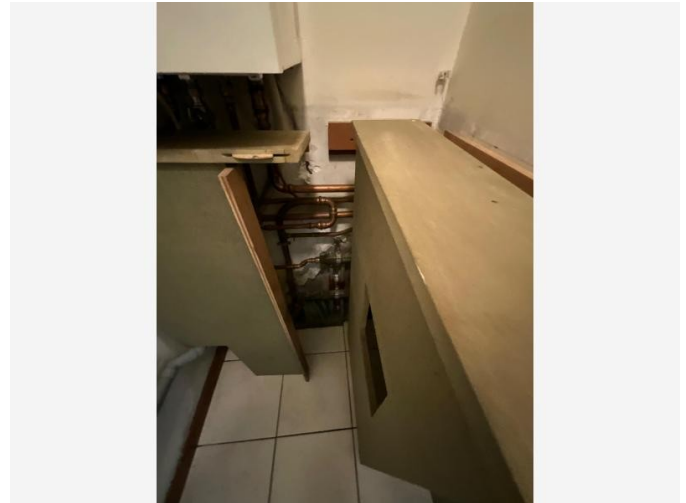
## Fiche 4: Muurpleister

Geen asbest

| # | Type | Referentie | Resultaat |
|---|---|---|---|
| 4.1 | Mengmonster | 1 | Geen asbest |

| Opmerking | <p>Volgens het inspectieprotocol is een monstername van het pleisterwerk verplicht om dit te identificeren als niet-asbesthoudend.</p> <p>Locatie staalnames: individuele ruimte: berging / natte ruimte: keuken/ stookplaats: cv / traphal: nvt</p> <p>De vermelde oppervlaktes en volumes betreffen een beredeneerde schatting. Er worden geen rechten verleend aan deze oppervlaktes/volumes. De dikte is een schatting die voorkomt uit de monsterplaatsen en is daarom niet altijd representatief.</p> <p>Er bevinden zich enkele valse wanden. Het is niet duidelijk of er pleisterwerk aanwezig is achter deze valse wanden, het is aangewezen om bijkomend onderzoek uit te voeren bij werken.</p> |

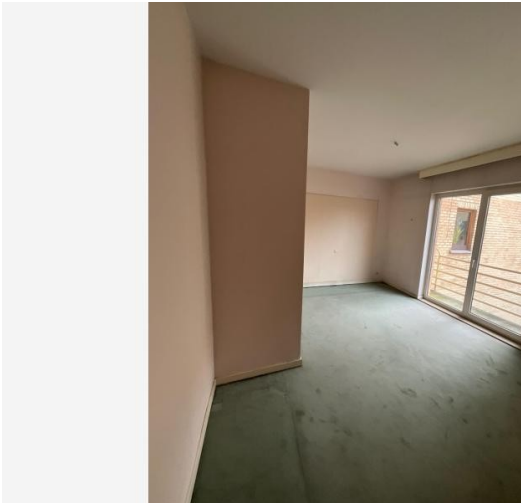
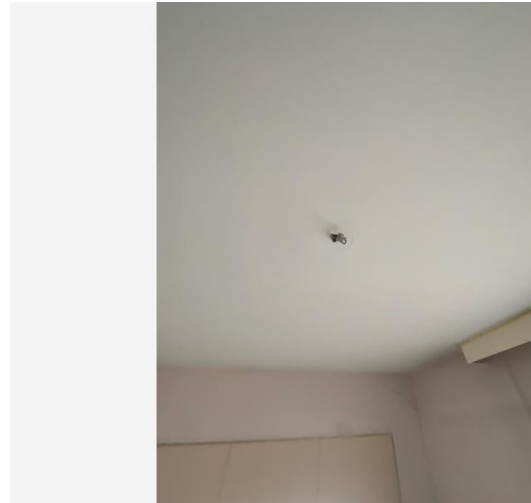
## Fiche 5: Plafondpleister

Geen asbest

| # | Type | Referentie | Resultaat |
|---|---|---|---|
| 5.1 | Mengmonster | 2 | Geen asbest |

| Opmerking | <p>Volgens het inspectieprotocol is een monstername van het pleisterwerk verplicht om dit te identificeren als niet-asbesthoudend.</p> <p>Locatie staalnames: individuele ruimte: slaapkamer / natte ruimte: keuken / stookplaats: nvt/ traphal: nvt</p> <p>De vermelde oppervlaktes en volumes betreffen een beredeneerde schatting. Er worden geen rechten verleend aan deze oppervlaktes/volumes. De dikte is een schatting die voorkomt uit de monsterplaatsen en is daarom niet altijd representatief.</p> |

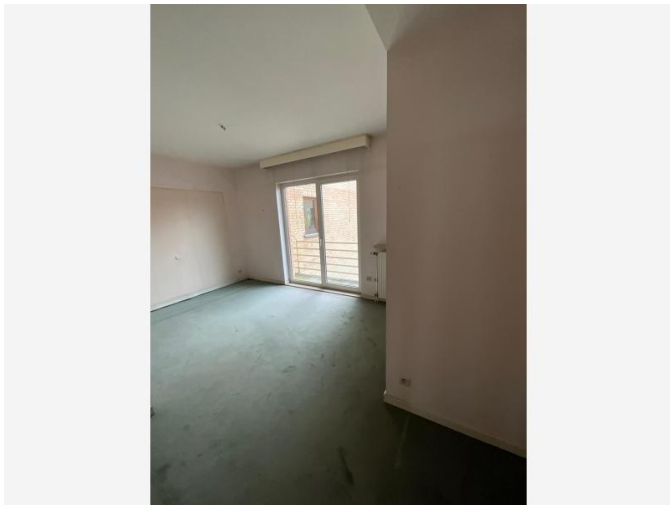
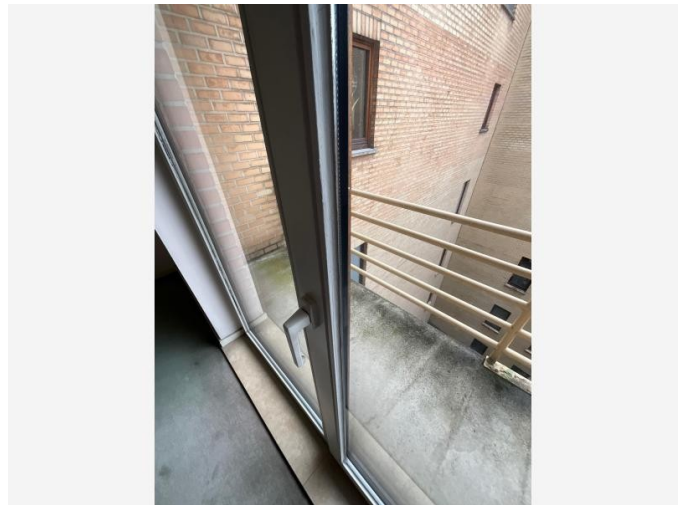
### Fiche 6: Kit niet verdacht (visueel vastgesteld)

| Beschrijving | Notitie | Terug te vinden op plannen |
|---|---|---|
| Fiche 6: Kit niet verdacht (visueel vastgesteld) | De gebruikte siliconen kit is niet asbestverdacht | Plan 1.3: Appartement kopie |
