# Asbestinventarisatetest

Borgwormsesteenweg 88, 3800 Sint-Truiden

Attestnummer : 20231125-000090.001

Uitgegeven op : 30.11.2023

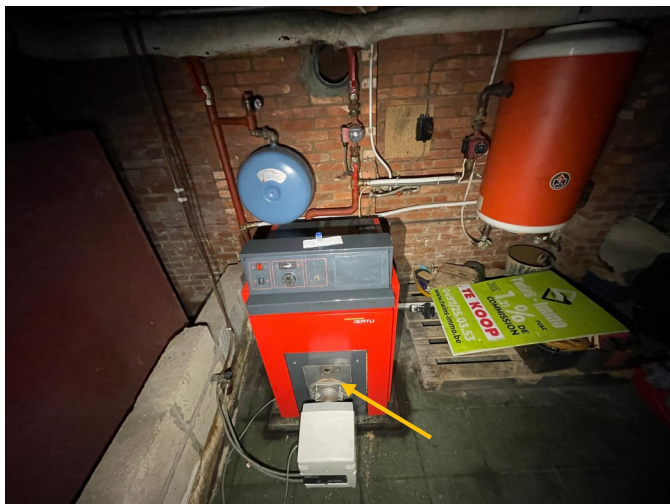
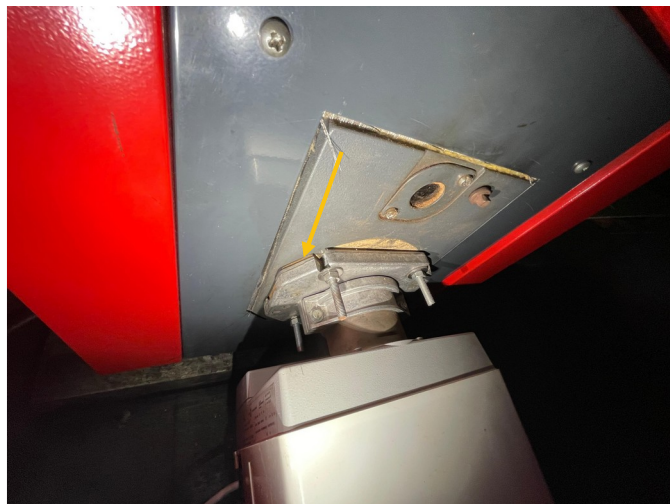
Het asbestmateriaal valt onder de mijlpaal van 2040.

De CV-ketel kan gezien het vermoedelijke bouwjaar nog asbesthoudende materialen bevatten aan de binnenzijde.

Eindbeoordeling materiaalrisico	Laag materiaalrisico en/of verlaagde kans op vezelvrijgave
---------------------------------	--

Gebondenheid	Categorie 2: niet-hechtgebonden met matrix
Asbestsoort (vezeltype)	Alleen chrysotiel
Asbestconcentratie	Hoog ( $\geq 50\%$ )
Afschermingsgraad van het gehele materiaal	Enkel randen niet afgeschermd maar geen contact met binnenluchtstromen
Toestand van het materiaal	Licht beschadigd, licht verweerd. Intact materiaal type Pical – asbestboard of categorie III 'gebondenheid'

Beschrijving	oude verwarmingsketel
Omgeving	Binnen
Primaire drager	HVAC infrastructuur en uitrusting
Asbestmateriaal	Pakking, dichting
Bindmiddel van asbestmateriaal	Karton - papier - viltachtig
Gebondenheid op basis van bindmiddel	Niet-hechtgebonden
Hoeveelheid (gewicht - aantal)	• 0,10 kg - 1 stuk
Totaal gewicht	0,10 kg

Verwijderen

- Zorg voor een veilig beheer. Vermijd het beschadigen van het asbestmateriaal. Controleer de toestand jaarlijks op wijzigingen.

- Eenvoudige handelingen: mag via doe-het-zelf of door werknemer(s) met opleidingsattest eenvoudige handelingen bevochtigen bij vervanging/verwijdering van pakking, grote kans op vezelvrijgave.

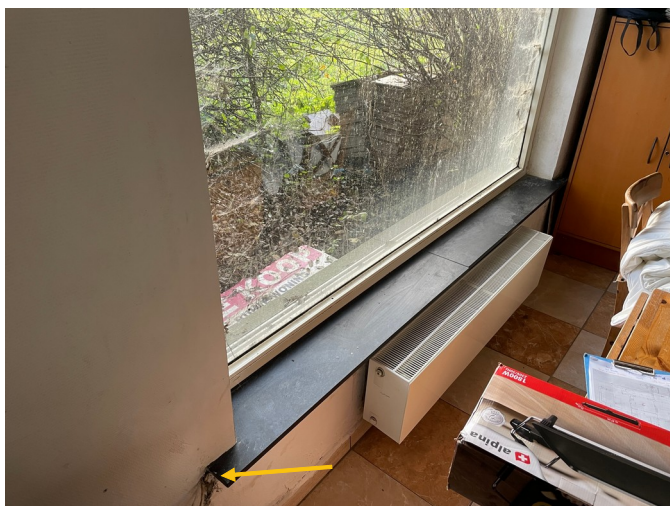
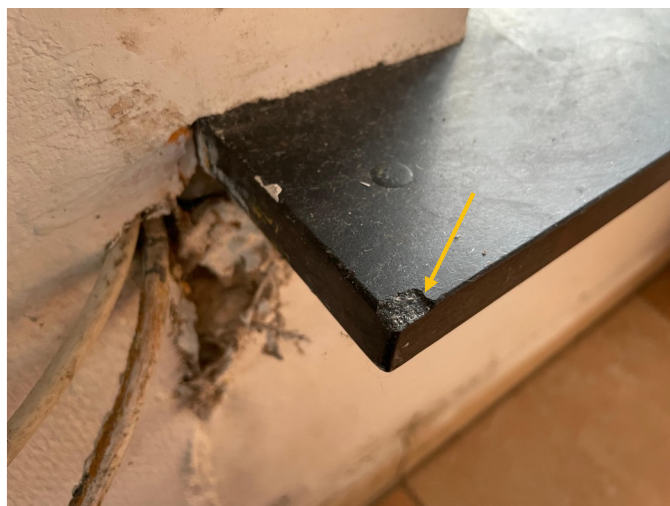
Het asbestmateriaal valt onder de mijlpaal van 2040.

Eindbeoordeling materiaalrisico	Laag materiaalrisico en/of verlaagde kans op vezelvrijgave
---------------------------------	--

Gebondenheid	Categorie 1: hechtgebonden in oorsprong
Asbestsoort (vezeltype)	Alleen chrysotiel
Asbestconcentratie	Laag (< 50%)
Afschermingsgraad van het gehele materiaal	Geheel of deels (ook) vrij aan de binnenlucht
Toestand van het materiaal	Licht beschadigd, licht verweerd. Intact materiaal type Pical – asbestboard of categorie III 'gebondenheid'

Beschrijving	venstertablet massal
Omgeving	Binnen
Primaire drager	Wandopening verticaal (raam, deur, ...)
Asbestmateriaal	Plaat, paneel, tablet - Type Massal
Bindmiddel van asbestmateriaal	Cement
Gebondenheid op basis van bindmiddel	Hecht
Hoeveelheid (oppervlakte - dikte - aantal)	<ul style="list-style-type: none"><li>4,50 m<sup>2</sup> - 2,00 cm - 1 stuk</li></ul>
Totaal volume	0,09 m <sup>3</sup>
Eenvoudig bereikbaar	Nee <ul style="list-style-type: none"><li>Het asbestmateriaal is bedekt (uitgezonderd laag verf, coating, behang, kunststof, textiel) en het wegnemen van het bedekkende materiaal kan niet zonder het bedekkende materiaal te beschadigen.</li></ul>

Zorgvuldig beheren

- Zorg voor een veilig beheer en verwijder dit asbestmateriaal wanneer het bij werken eenvoudig bereikbaar wordt. Controleer de toestand jaarlijks op wijzigingen.

- Eenvoudige handelingen: mag via doe-het-zelf of door werknemer(s) met opleidingsattest eenvoudige handelingen  
In zijn geheel verwijderen, vermijd breuk. Verwijder en voer af op een veilige manier. Zie Ovam website.

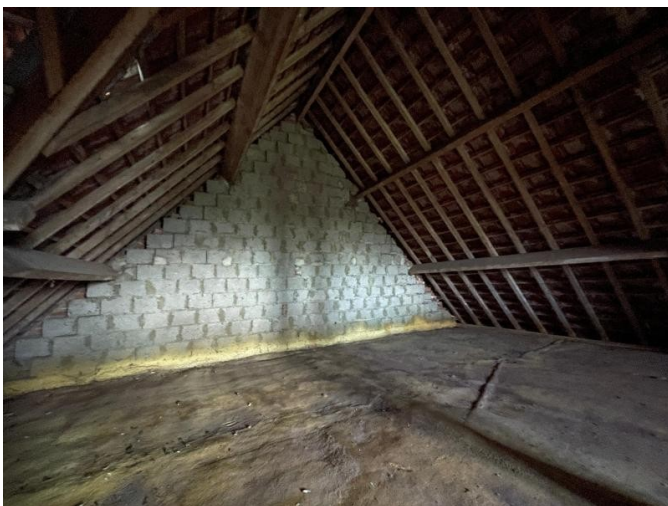
geen onderdak

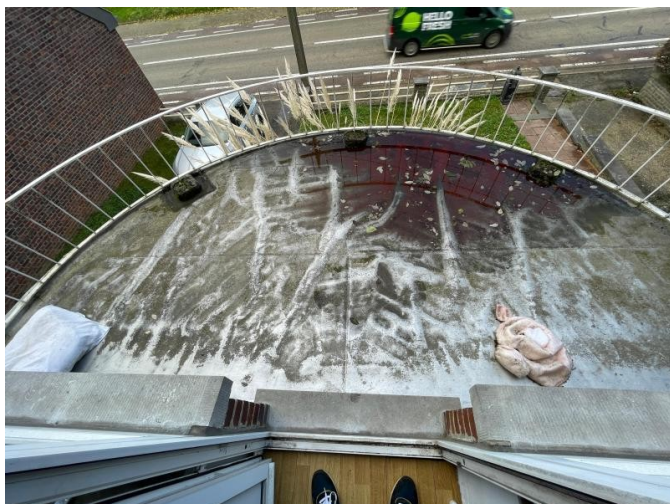
zink

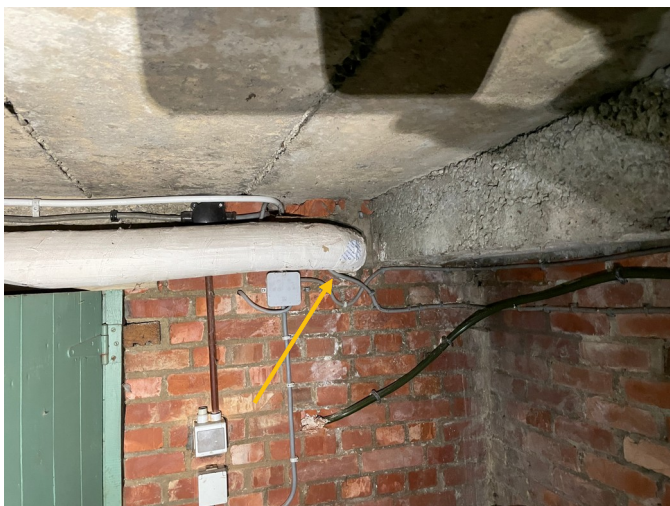
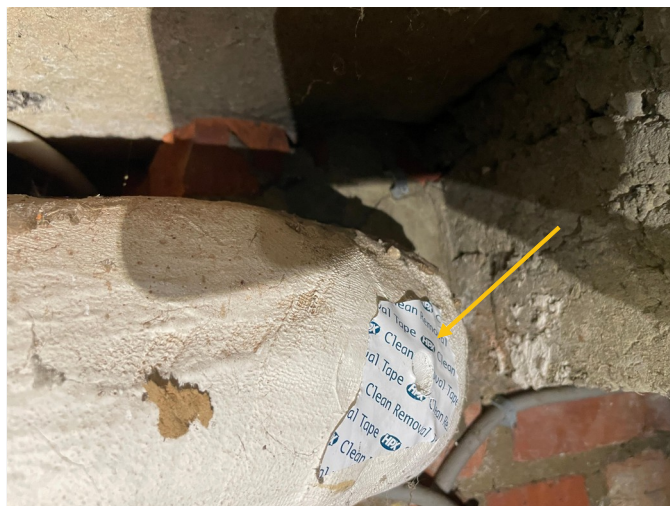
## Fiche 5: buisisolatie gips bocht

Geen asbest

#	Type	Referentie	Resultaat
5.1	Mengmonster	05	Geen asbest

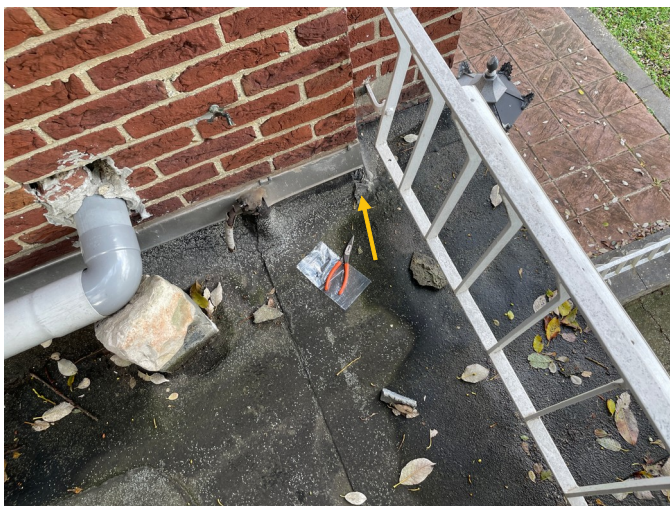
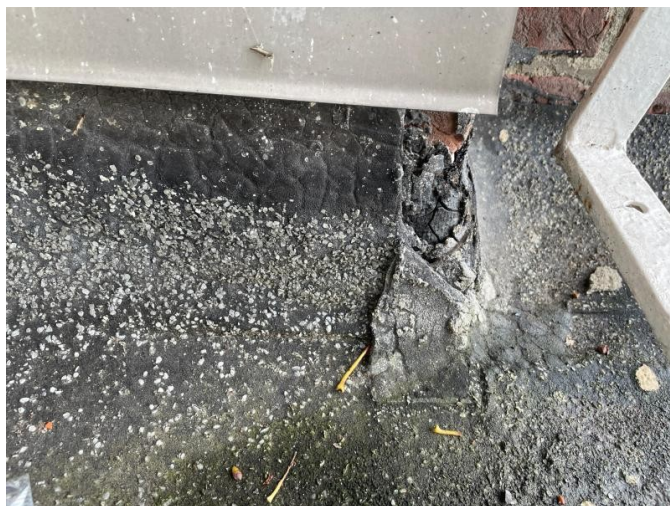
## Fiche 6: roofing plat dak

Geen asbest

#	Type	Referentie	Resultaat
6.1	Mengmonster	07	Geen asbest

<b>Gebondenheid op basis van bindmiddel</b>	Hecht
<b>Hoeveelheid (oppervlakte - aantal)</b>	• 45,00 m <sup>2</sup> - 1 stuk
<b>Totale oppervlakte</b>	45,00 m <sup>2</sup>
<b>Identificatiemethode</b>	Vaststelling met monstername
<b>Destructieve handeling voor identificatie</b>	Nee
<b>Opmerking</b>	Aanwezigheid van onderliggende asbesthoudende roofing is niet uit te sluiten. Best te bemonsteren bij verwijdering.

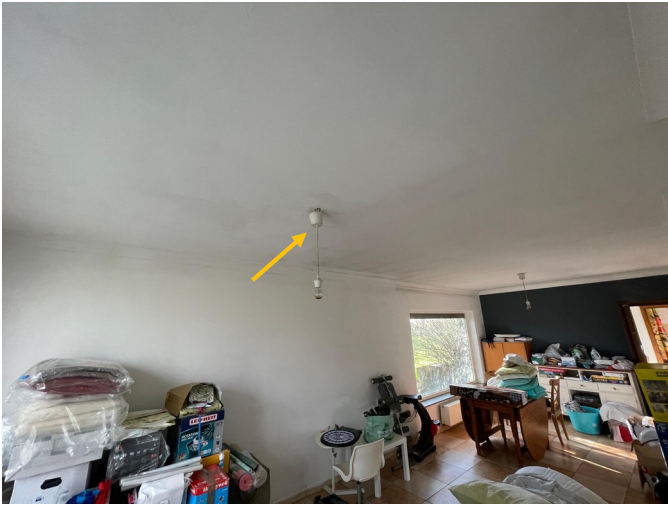
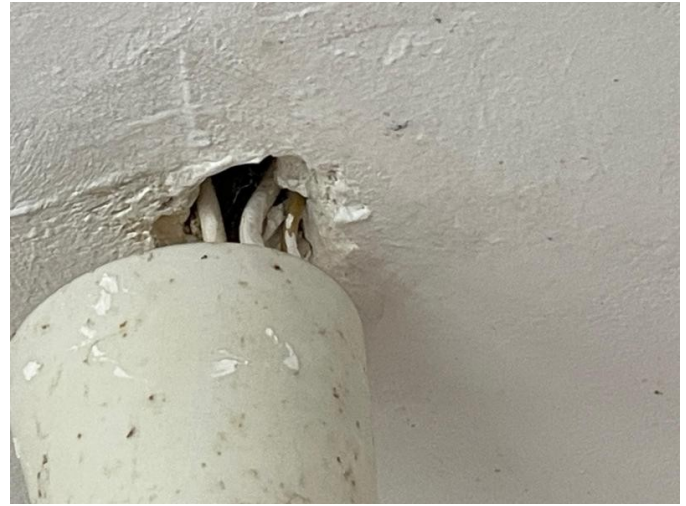
# Fiche 7: pleister plafond

Geen asbest

#	Type	Referentie	Resultaat
7.1	Mengmonster	02	Geen asbest

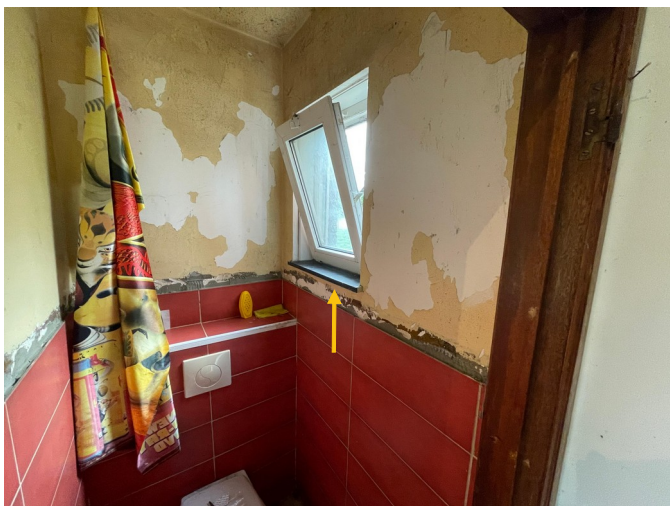
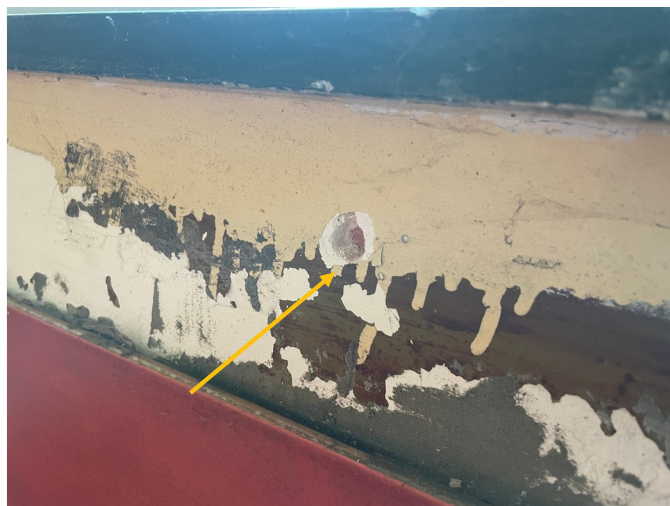
## Fiche 8: pleister muren

Geen asbest

#	Type	Referentie	Resultaat
8.1	Mengmonster	01	Geen asbest

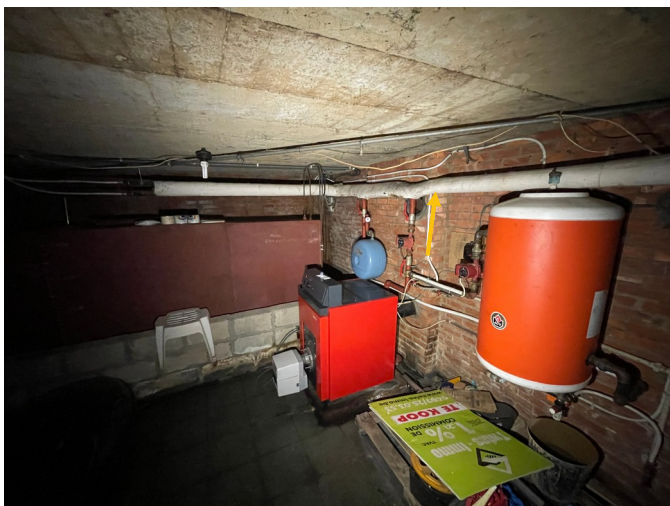
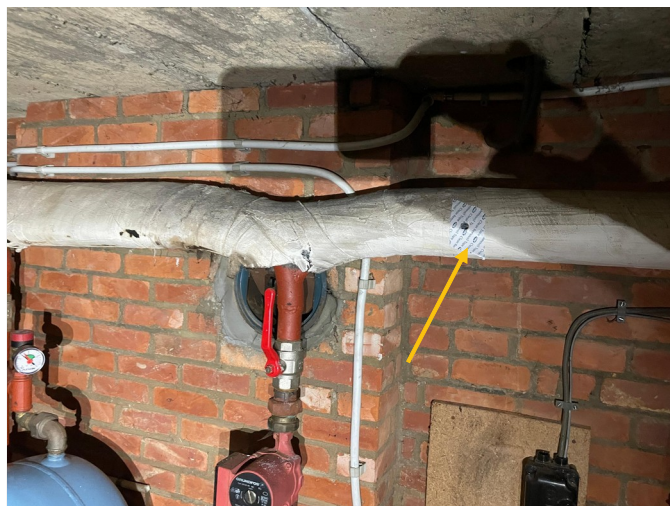
## Fiche 9: buisisolatie gips recht

Geen asbest

#	Type	Referentie	Resultaat
9.1	Mengmonster	04	Geen asbest
