Asbestinventarisatetest

Pastorijstraat 78, 8750 Wingene

Attestnummer : 20240315-000112.001

Uitgegeven op : 29.03.2024

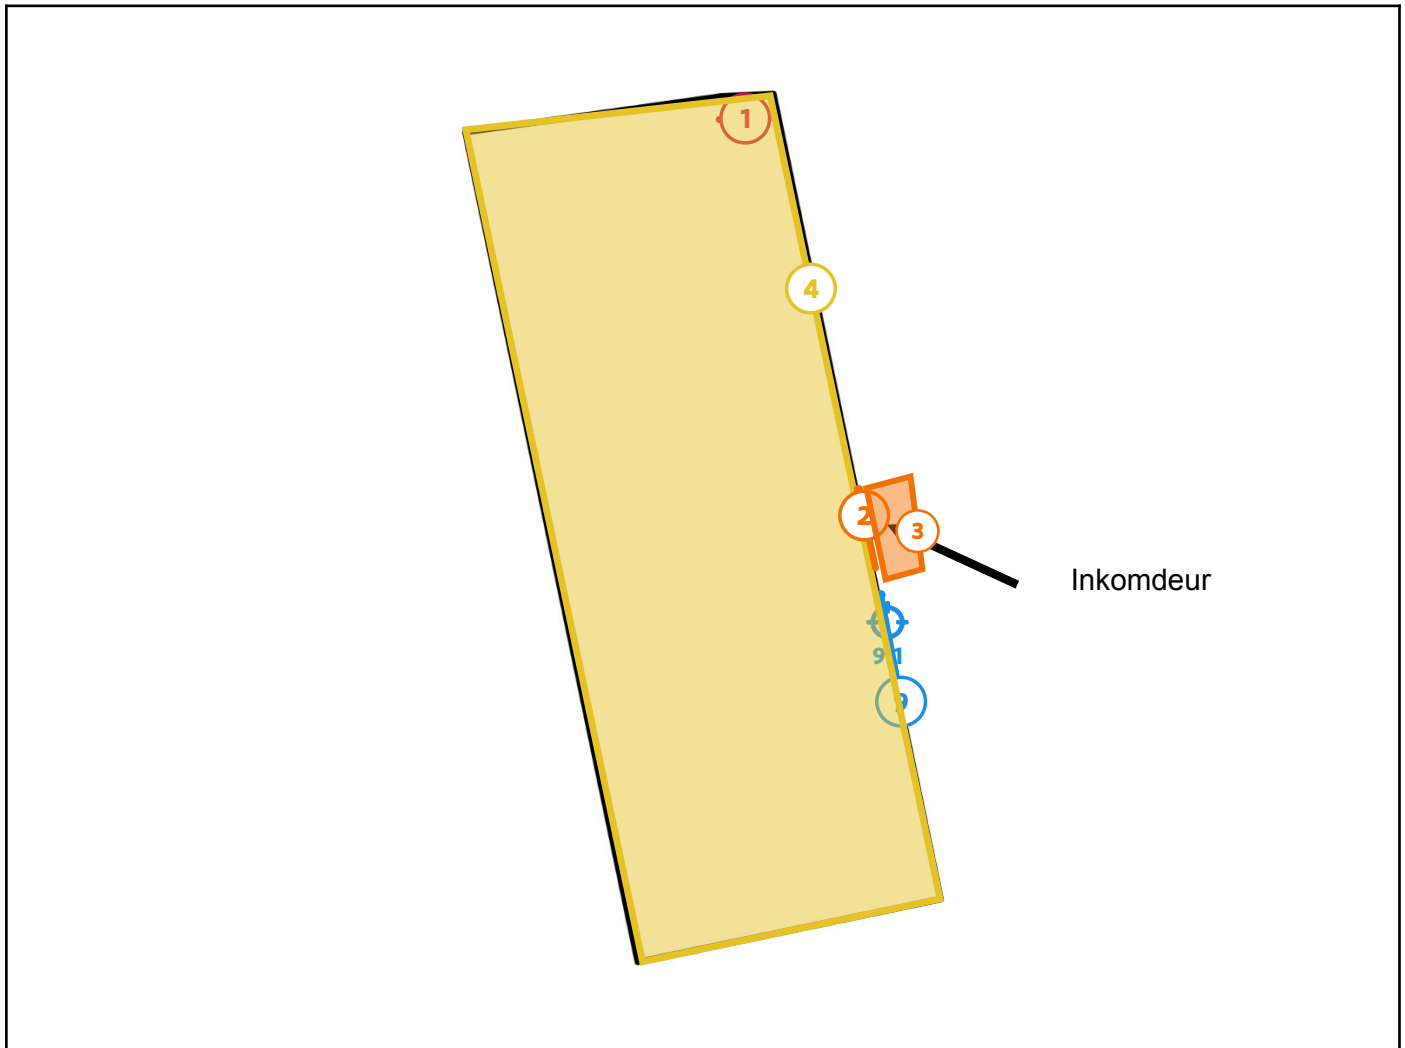
Plan 2.1: Tuinberging plan

Beschrijving	Type	Actie
1. Losstaand materiaal Menuiserie platen	Asbestmateriaal	Dringend verwijderen
2. Opstap Type menuiserie tuinberging	Asbestmateriaal	Verwijderen
3. Overkapping bij de ingang tuinberging	Asbestmateriaal	Verwijderen
4. Plafond menuiserie tuinberging	Asbestmateriaal	Zorgvuldig beheren
9. Mastiek tuinberging	Geen asbest	-
9.1 Code: MM05	Mengmonster	-

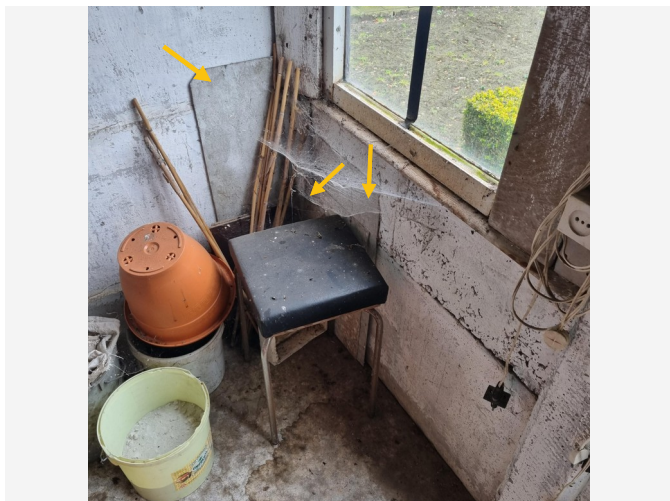
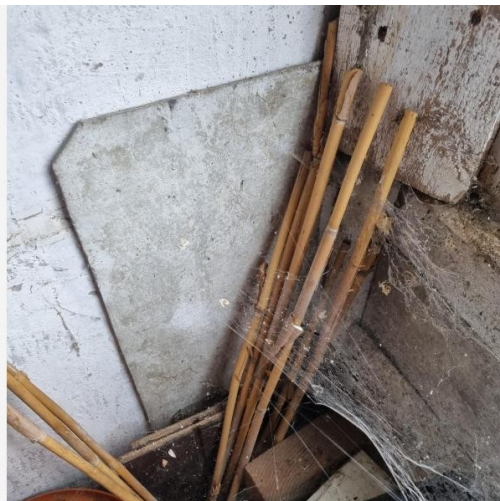
Het asbestmateriaal valt onder de mijlpaal van 2040.

Dringend verwijderen

Beschrijving	Losstaand materiaal Menuiserite platen
Type afvalstof	Betreft stock-voorraad of gedemonteerde asbestmaterialen
Aanwezige resten	Geen resten aanwezig
Omgeving	Binnen
Primaire drager	Bodem
Asbestmaterialen	<ul style="list-style-type: none">• Plaat, paneel, tablet - Type Menuiserite
Bindmiddel van asbestmateriaal	Cement
Gebondenheid op basis van bindmiddel	Hecht
Hoeveelheid (gewicht - aantal)	<ul style="list-style-type: none">• 2,98 kg - 3 stuks
Totaal gewicht	8,94 kg
Eenvoudig bereikbaar	Ja
Identificatiemethode	Vaststelling zonder monsternamen
Opmerking	In de tuinberging zijn er 3 losse platen aanwezig tijdens het plaatsbezoek.

- Verwijder het asbestafval.

- Eenvoudige handelingen: mag via doe-het-zelf of door werknemer(s) met opleidingsattest eenvoudige handelingen
Steek de asbesthoudende plaat in een plastic zak die voorzien is voor asbesthoudende materialen af te voeren. Je kan deze plasticzak vooraf ophalen bij het containerpark. Vervolgens kan je deze luchtdicht afvoeren naar het containerpark.

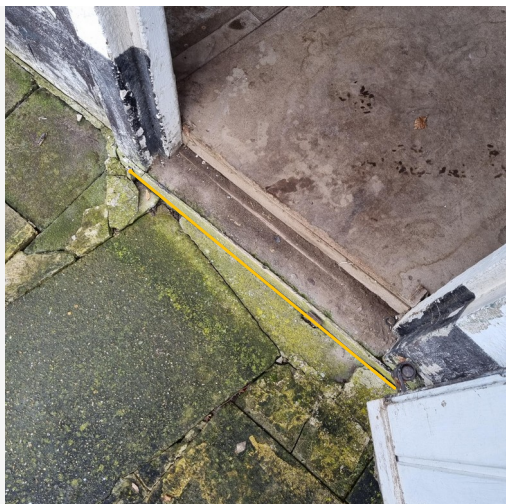
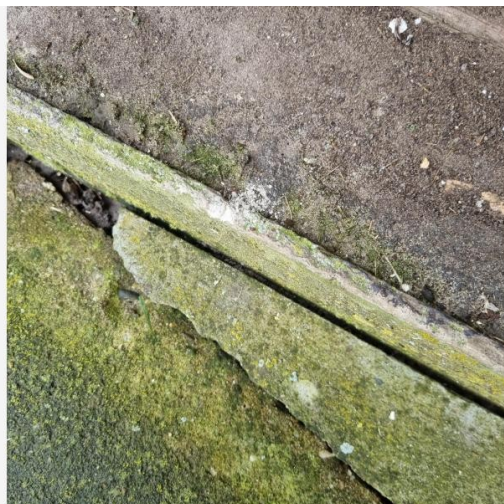
Het asbestmateriaal valt onder de mijlpaal van 2040.

Verwijderen

Eindbeoordeling materiaalrisico	Verhoogd materiaalrisico en/of verhoogde kans op vezelvrijgave
Opmerking	het plaatje is beschadigd door de verschillende doorgang (werkmateriaal, grasmaaier,...)

Gebondenheid	Categorie 1: hechtgebonden in oorsprong
Asbestsoort (vezeltype)	Crocidoliet aanwezig
Asbestconcentratie	Laag (< 50%)
Afschermingsgraad van het gehele materiaal	Geheel of deels vrij aan de buitenlucht
Toestand van het materiaal	Matig beschadigd, matig verweerd

Beschrijving	Opstap Type menuiserite tuinberging
Omgeving	Buiten

Primaire drager	Afboording, omheining...
Asbestmateriaal	Plaat, paneel, tablet - Type Menuiserite
Bindmiddel van asbestmateriaal	Cement
Gebondenheid op basis van bindmiddel	Hecht
Hoeveelheid (oppervlakte - dikte - aantal)	<ul style="list-style-type: none"> • 0,05 m² - 0,30 cm - 1 stuk
Totaal volume	< 0,001 m ³
Eenvoudig bereikbaar	Ja
Bevestigingswijze	<ul style="list-style-type: none"> • Geklemd
Identificatiemethode	Vaststelling zonder monstername
Destructieve handeling voor identificatie	Nee
Opmerking	Het plaatje menuiserite is gebruikt bij de ingang van de tuinberging met als functie de afboording.

- Verwijder dit asbestmateriaal zo snel mogelijk. Volg de toestand goed op.

- Eenvoudige handelingen: mag via doe-het-zelf of door werknemer(s) met opleidingsattest eenvoudige handelingen
Het afboording plaatje zit geklemd tussen de vloerplaat van de tuinberging en verharding van het pad naar de tuinberging. Het pad zal eerst wat uitgebroken moeten worden om vervolgens om de afboording te verwijderen. Het zou wel kunnen zijn dat het plaatje werd gebruikt om de vloerplaat af te werken doordat deze uit hout bestaat.

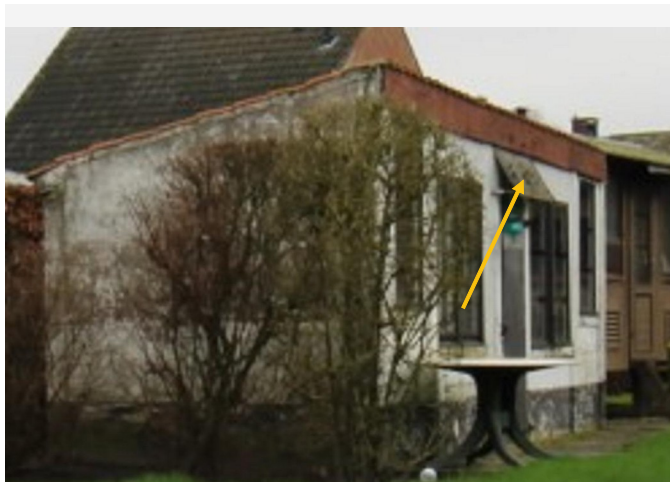
Het asbestmateriaal valt onder de mijlpaal van 2040.

Verwijderen

Eindbeoordeling materiaalrisico	Verhoogd materiaalrisico en/of verhoogde kans op vezelvrijgave
---------------------------------	--

Gebondenheid	Categorie 1: hechtgebonden in oorsprong
Asbestsoort (vezeltype)	Crocidoliet aanwezig
Asbestconcentratie	Laag (< 50%)
Afschermingsgraad van het gehele materiaal	Geheel of deels vrij aan de buitenlucht
Toestand van het materiaal	Matig beschadigd, matig verweerd

Beschrijving	Overkapping bij de ingang tuinberging
Omgeving	Buiten
Primaire drager	Wand buitenschil
Asbestmateriaal	Plaat, paneel, tablet - Type Menuiserite
Bindmiddel van asbestmateriaal	Cement
Gebondenheid op basis van bindmiddel	Hecht

Hoeveelheid (oppervlakte - dikte - aantal)	<ul style="list-style-type: none">• 0,50 m² - 0,30 cm - 1 stuk
Totaal volume	0,002 m ³
Eenvoudig bereikbaar	Ja
Bevestigingswijze	<ul style="list-style-type: none">• Geschroefd
Identificatiemethode	Vaststelling zonder monstername
Destructieve handeling voor identificatie	Nee
Opmerking	overkapping bij ingang druipt af op verharde wandelpad.

- Zorg voor een veilig beheer. Vermijd het beschadigen van het asbestmateriaal. Controleer de toestand jaarlijks op wijzigingen.

- Eenvoudige handelingen: mag via doe-het-zelf of door werknemer(s) met opleidingsattest eenvoudige handelingen
Asbest buiten een gebouw: Bevindt het asbest zich buiten uw woning of gebouw? Dan mag u de volgende toepassingen zelf wegnemen: hechtgebonden asbest dat niet beschadigd is; hechtgebonden asbest dat wel beschadigd is en waarbij er vrije asbestvezels zichtbaar zijn. Een beschadigde asbesttoepassing of asbest in slechte staat kan makkelijk verder breken of vergruizen. Er komen dan schadelijke asbestvezels vrij die ingeademd kunnen worden. De volgende asbesthoudende materialen mag u als particulier of zelfstandige zelf verwijderen, ongeacht of ze zich binnen of buiten bevinden: dichtingen of pakkingen; koorden en andere geweven materialen; remvoeringen of gelijkaardige toepassingen.

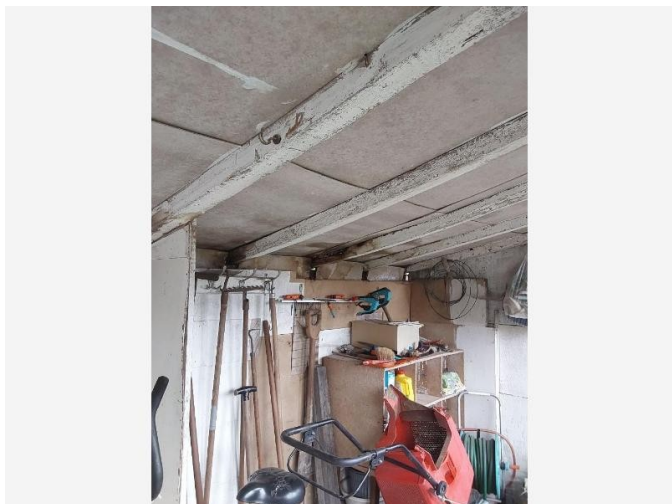
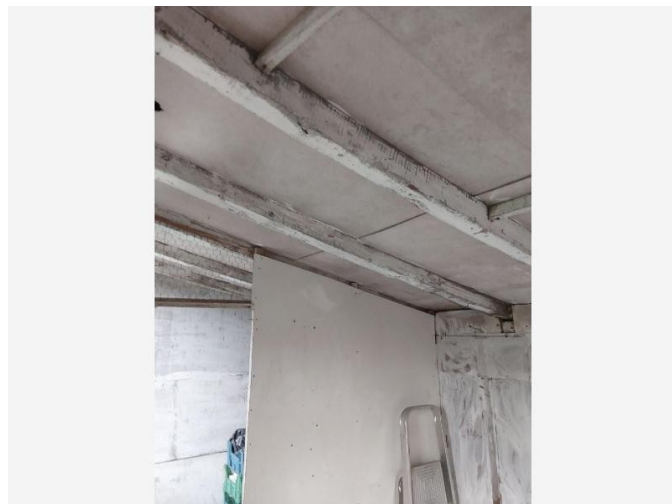
Het asbestmateriaal valt onder de mijlpaal van 2040.

Zorgvuldig beheren

Eindbeoordeling materiaalrisico	Laag materiaalrisico en/of verlaagde kans op vezelvrijgave
Opmerking	Tijdens het plaatsbezoek was er geen beschadiging waar te nemen bij de tuinberging.

Gebondenheid	Categorie 1: hechtgebonden in oorsprong
Asbestsoort (vezeltype)	Crocidoliet aanwezig
Asbestconcentratie	Laag (< 50%)
Afschermingsgraad van het gehele materiaal	Geheel of deels (ook) vrij aan de binnenlucht
Toestand van het materiaal	Onbeschadigd, niet verweerd

Beschrijving	Plafond menuiserie tuinberging
Omgeving	Binnen
Primaire drager	Plafond

Asbestmateriaal	Plaat, paneel, tablet - Type Menuiserite
Bindmiddel van asbestmateriaal	Cement
Gebondenheid op basis van bindmiddel	Hecht
Hoeveelheid (oppervlakte - dikte - aantal)	<ul style="list-style-type: none"> • 15,00 m² - 0,33 cm - 1 stuk
Totaal volume	0,05 m ³
Eenvoudig bereikbaar	<p>Nee</p> <ul style="list-style-type: none"> • Het asbestmateriaal is bedekt (uitgezonderd laag verf, coating, behang, kunststof, textiel) en het wegnemen van het bedekkende materiaal kan niet zonder het bedekkende materiaal te beschadigen.
Bevestigingswijze	<ul style="list-style-type: none"> • Genageld, geniet
Identificatiemethode	Vaststelling zonder monsternamen
Destructieve handeling voor identificatie	Nee

- Zorg voor een veilig beheer en verwijder dit asbestmateriaal wanneer het bij werken eenvoudig bereikbaar wordt. Controleer de toestand jaarlijks op wijzigingen.

- Eenvoudige handelingen: mag via doe-het-zelf of door werknemer(s) met opleidingsattest eenvoudige handelingen
De dakbedekking aan de buitenzijde zal eerst moeten worden weggenomen vooraleer de platen verwijderd kunnen worden. Deze kunnen dan aan de buitenzijde verwijderd worden.

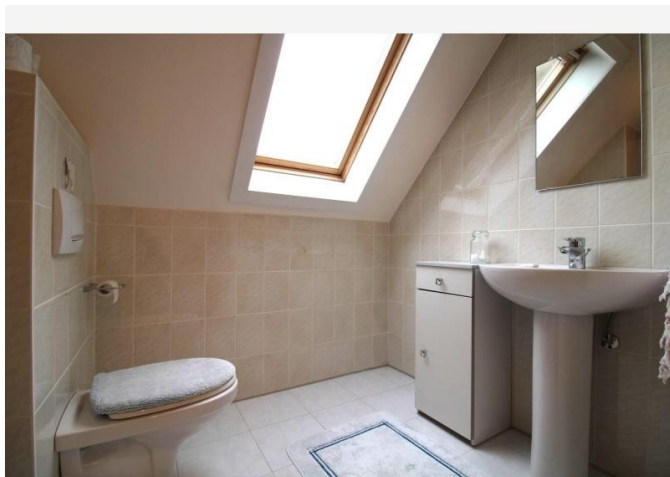
De tegels konden niet verder onderzocht worden naar verlijming van de tegel. Dit behoort tot destructief onderzoek en dit is niet noodzakelijk voor dit attest. Bij het verwijderen van de tegels moet er aandacht worden gegeven dat er mogelijk asbestverdacht lijm werd gebruikt voor de bevestiging van de tegels.

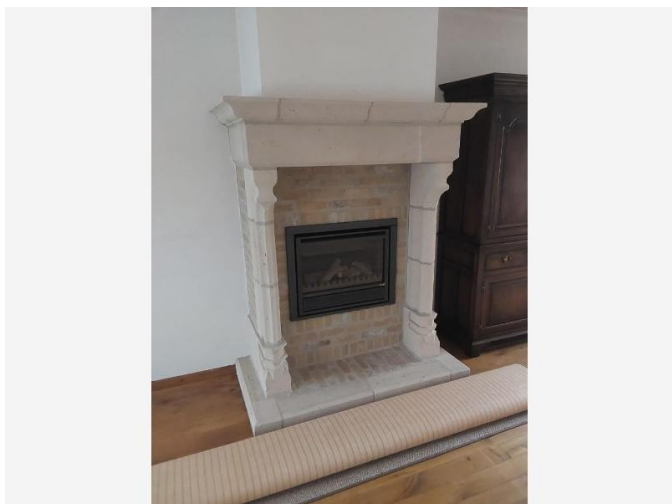
De gaskachel die aanwezig is in de leefruimte, bevat geen asbestverdacht touw. Uiteraard tijdens het verwijderen van de gaskachel moet er aandacht blijven omdat er nog asbestverdacht touw aanwezig kan zijn in de gaskachel die niet zichtbaar is. Om de volledige kachel te inspecteren is destructief onderzoek noodzakelijk, maar is niet van toepassing voor dit attest.

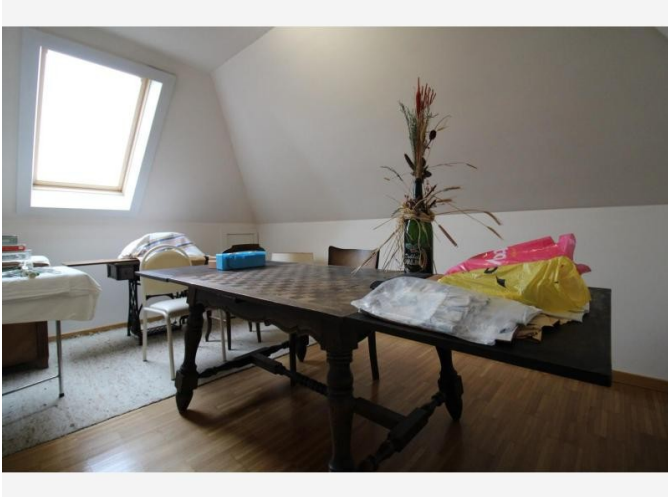
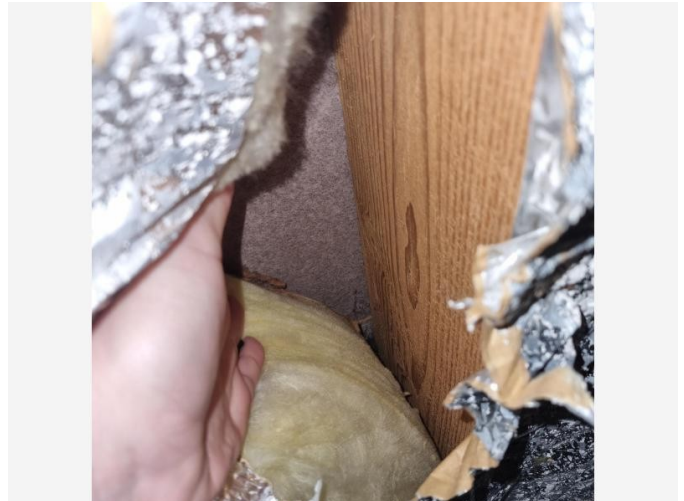
Geen asbest

#	Type	Referentie	Resultaat
8.1	Puntmonster	MM02	Geen asbest

Beschrijving	Onderdak woning
Omgeving	Binnen
Primaire drager	Schuin dak
Bindmiddel van materiaal	Cement

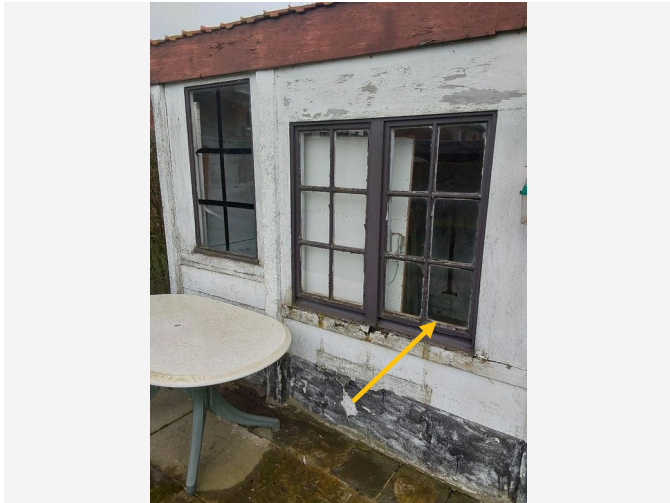
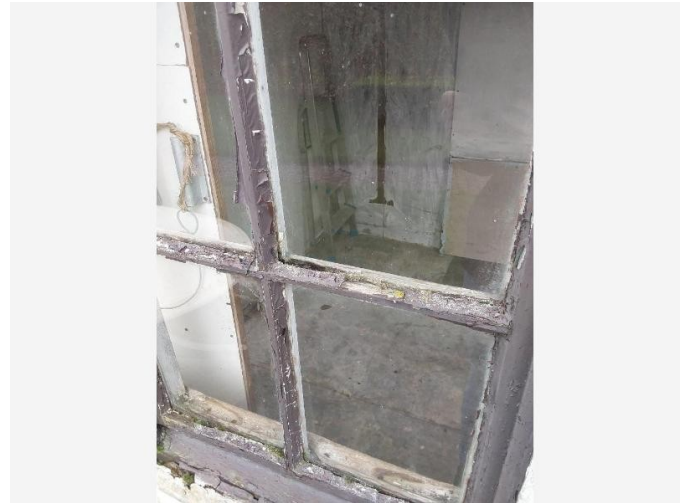
Geen asbest

#	Type	Referentie	Resultaat
9.1	Mengmonster	MM05	Geen asbest

Beschrijving	Mastiek tuinberging
Omgeving	Buiten
Primaire drager	Wandopening verticaal (raam, deur, ...)
Bindmiddel van materiaal	Kitten, mastiek, pasta

Gebondenheid op basis van bindmiddel	Hecht
Hoeveelheid (gewicht - aantal)	• 0,50 kg - 1 stuk
Totaal gewicht	0,50 kg
Identificatiemethode	Vaststelling met monstername
Destructieve handeling voor identificatie	Nee
Opmerking	De meeste mastiek bij de beglazing van de tuinberging is niet meer aanwezig.

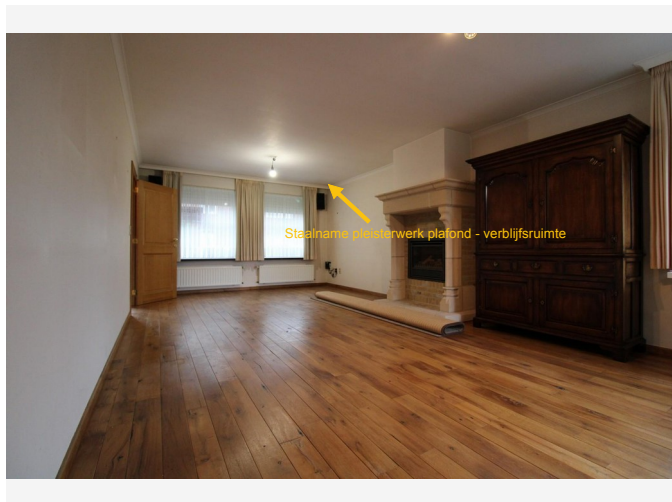
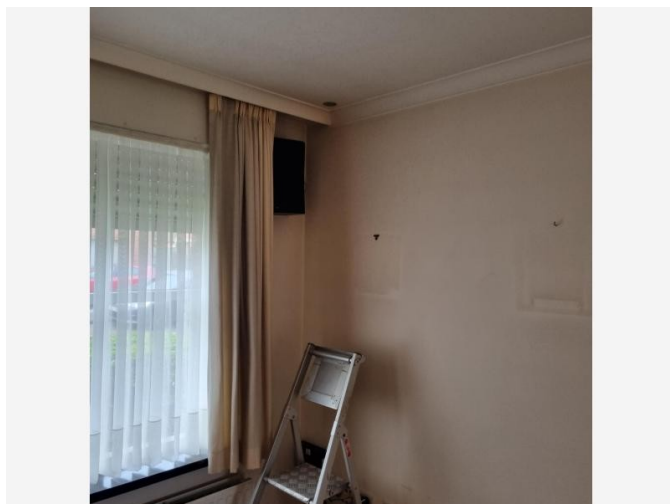
Fiche 10: Pleisterwerk plafond

Geen asbest

#	Type	Referentie	Resultaat
10.1	Mengmonster	MM03	Geen asbest

Gebondenheid op basis van bindmiddel	Niet-hechtgebonden
Hoeveelheid (oppervlakte - dikte - aantal)	• 196,00 m ² - 0,50 cm - 1 stuk
Totaal volume	0,98 m ³
Identificatiemethode	Vaststelling met monsternamen
Destructieve handeling voor identificatie	Nee
Opmerking	<p>Circulatieruimte: pleisterwerk aanwezig in de hal beneden, op het eerste verdiep is het plafond in gyprocplaat aanwezig.</p> <p>verblijfsruimte: pleisterwerk aanwezig, behalve de kamers op het eerste verdiep daar is er gyprocplaat aanwezig</p> <p>natte ruimte: Enkel in de keuken is er pleisterwerk, bij de badkamer boven is het plafond gyprocplaat en badkamer beneden is pleisterwerk als plafond</p> <p>Stooklokaal: bevindt zich in de zolderruimte - gyproc platen aanwezig als plafond, geen pleisterwerk</p>

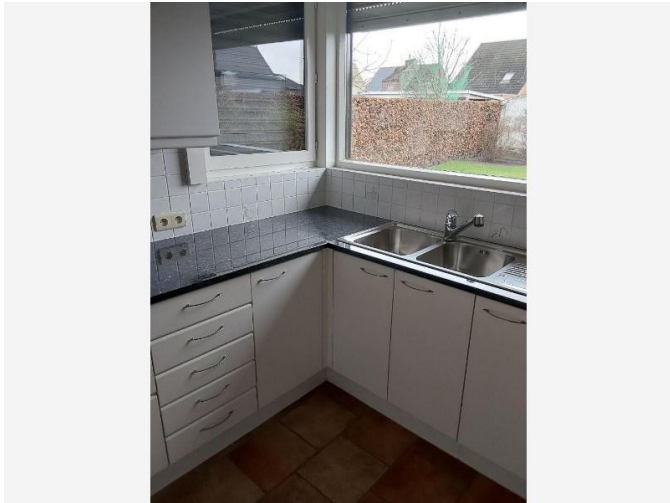
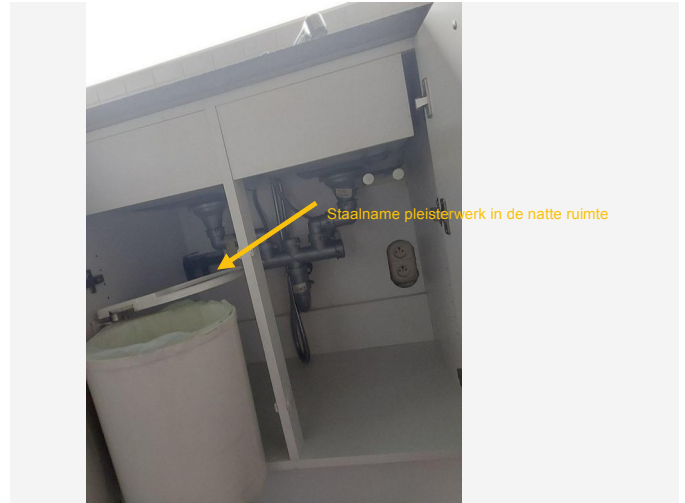
Fiche 11: Pleisterwerk Muur

Staalname pleisterwerk in de natte ruimte

Geen asbest

#	Type	Referentie	Resultaat
11.1	Mengmonster	MM01	Geen asbest

Bindmiddel van materiaal	Gips - kalk
Gebondenheid op basis van bindmiddel	Niet-hechtgebonden
Hoeveelheid (oppervlakte - dikte - aantal)	• 294,75 m ² - 1,00 cm - 1 stuk
Totaal volume	2,948 m ³
Identificatiemethode	Vaststelling met monstername
Destructieve handeling voor identificatie	Nee
Opmerking	<p>Circulatieruimte: Er is pleisterwerk aanwezig</p> <p>verblijfsruimte: Er is pleisterwerk aanwezig</p> <p>natte ruimte: In beide badkamers zijn de wanden volledig bezet met tegels - in de keuken zijn er ook tegels aanwezig maar is er nog pleisterwerk aanwezig</p> <p>Stooklokaal: Er is pleisterwerk aanwezig (bevindt zich in de zolderruimte)</p>

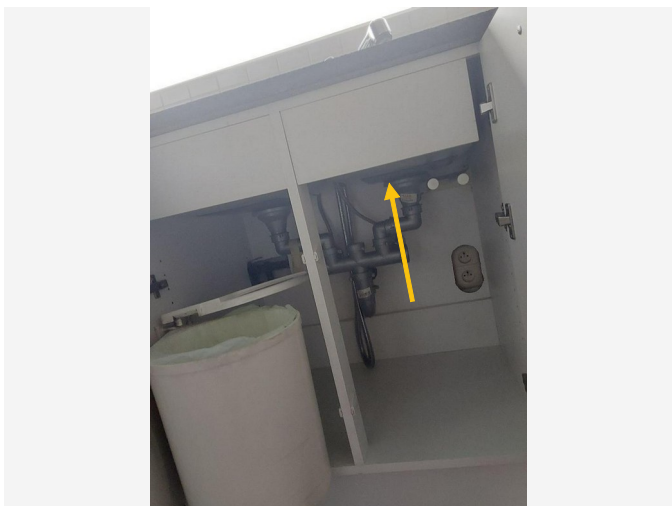
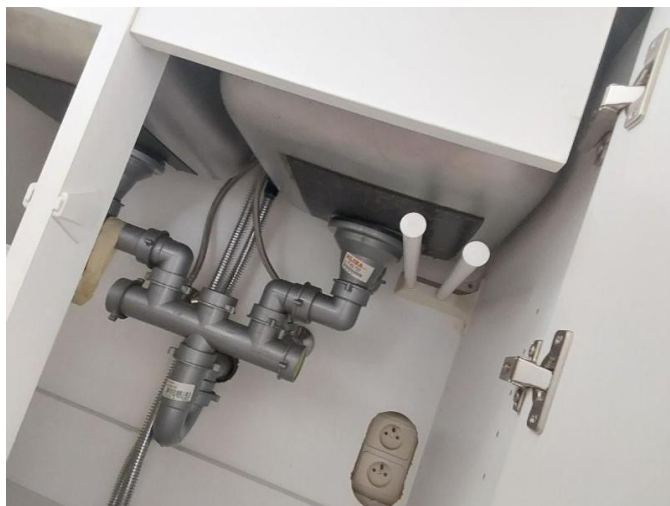
Geen asbest

#	Type	Referentie	Resultaat
12.1	Puntmonster	MM04	Geen asbest

Beschrijving	anti-dreun matje aan wastafel in keuken
Omgeving	Binnen
Primaire drager	Sanitaire infrastructuur en uitrusting (toe- en afvoer)
Bindmiddel van materiaal	Bitumen (roofing, teer, asfalt)
