Adviezen

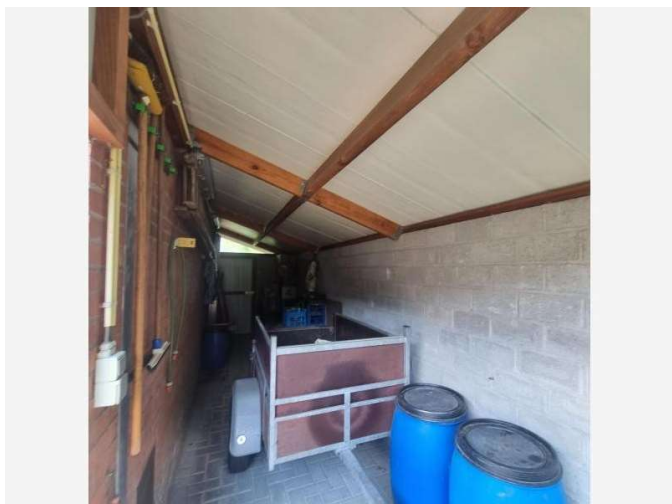
Het dak is afgewerkt met metalen platen, deze zijn niet asbestverdacht.

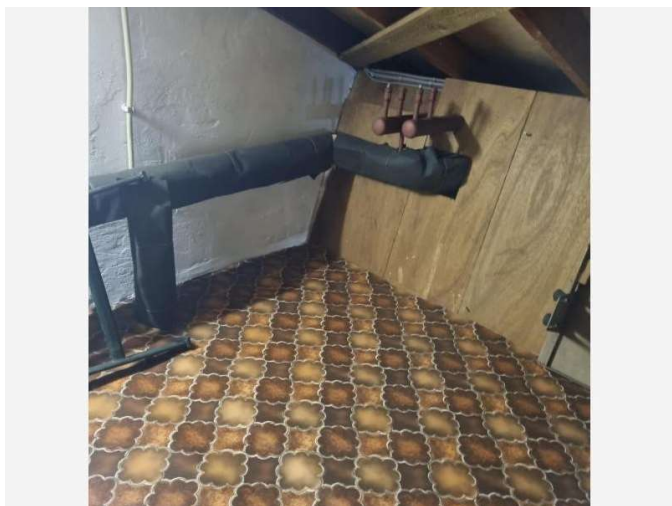
De buizen die lopen op zolder, bevatten geen asbestverdachte omwikkeling.

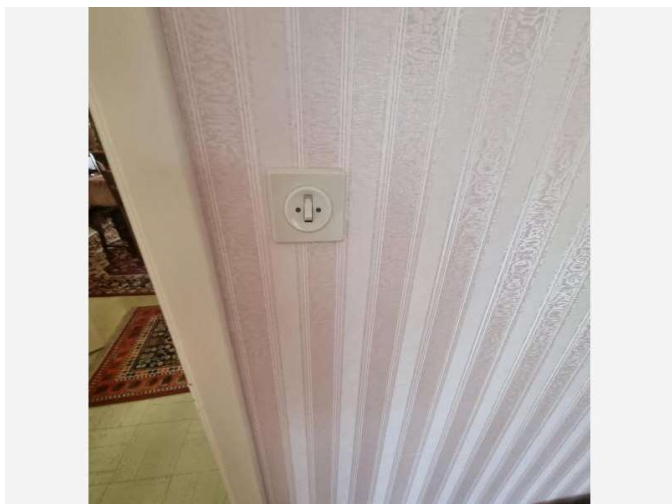
In de woning zijn er op verschillende plaatsen bakelieten stopcontacten en schakelaars aanwezig. Wees aandachtig bij het verwijderen van de toepassing dat deze asbestverdachte materialen zijn.

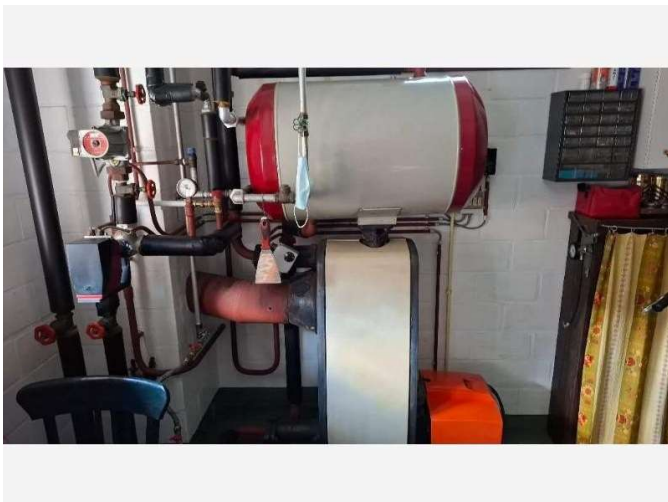
Er staat een oude stookolieketel in de garage. Opgepast voor het verwijderen de ketel, deze kan asbestverdachte materialen aan de binnenzijd bevatten. Tijdens de inspectie kon er geen dichting worden waargenomen, destructief onderzoek is hiervoor noodzakelijk maar is niet noodzakelijk voor dit onderzoek.

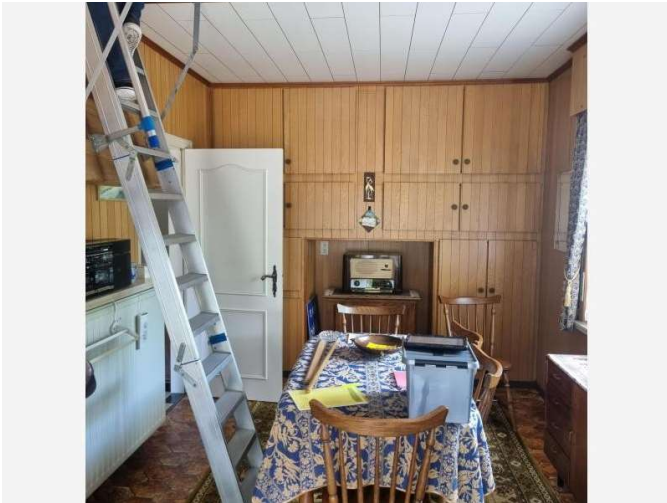
Het is niet zichtbaar of hier nog pleisterwerk aanwezig is onder het materiaal, dit is destructief onderzoek en niet noodzakelijk voor dit attest. Bij het constateren van oud pleisterwerk bij afname van het materiaal moet er eerst stalen genomen worden.

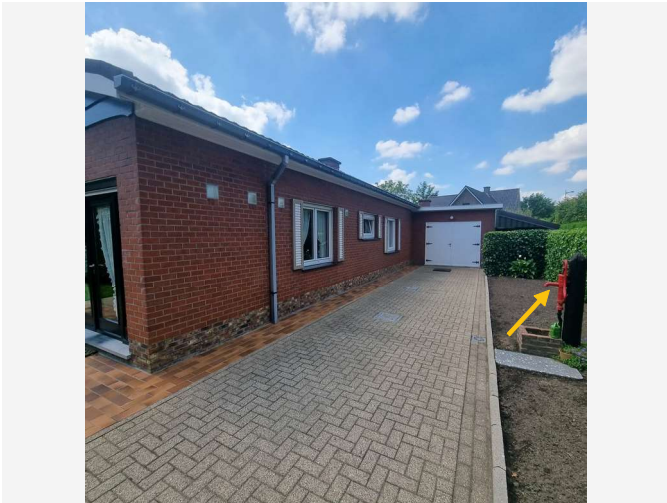
Tijdens het plaatsbezoek kon de waterpomp niet verder worden geïnspecteerd op dichtingen. Deze zal in de waterpomp aanwezig zijn. Wees aandachtig bij het verwijderen van de waterpomp dat er mogelijk asbestverdachte dichting aanwezig is. Destructief onderzoek voor dit attest is niet noodzakelijk.

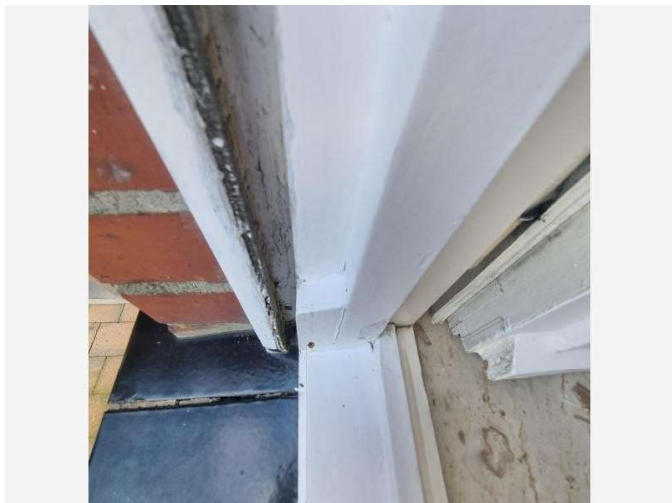
Fiche 15: Geen verdachte mastiek tussen raam en metselwerk

Er is geen verdachte mastiek aanwezig tussen de ramen en gevelmetselwerk.

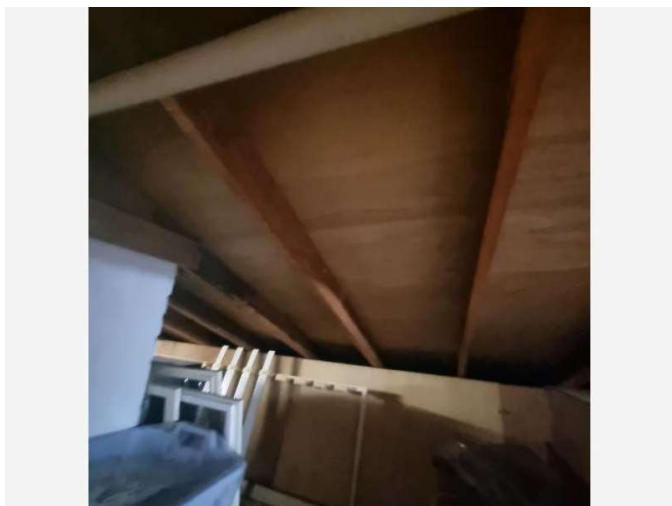
De woning is voorzien van een onderdak in hout. Geen asbestverdacht materiaal.

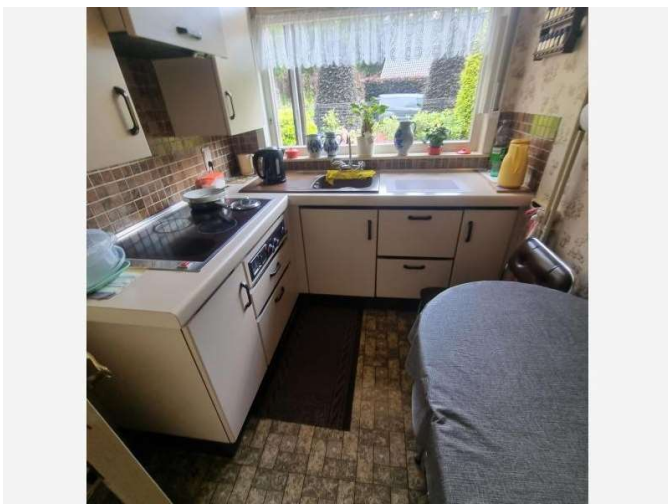
De tegels konden niet verder onderzocht worden naar verlijming van de tegel. Dit behoort tot destructief onderzoek en dit is niet noodzakelijk voor dit attest. Bij het verwijderen van de tegels moet er aandacht worden gegeven dat er mogelijks asbestverdacht lijm werd gebruikt voor de bevestiging.

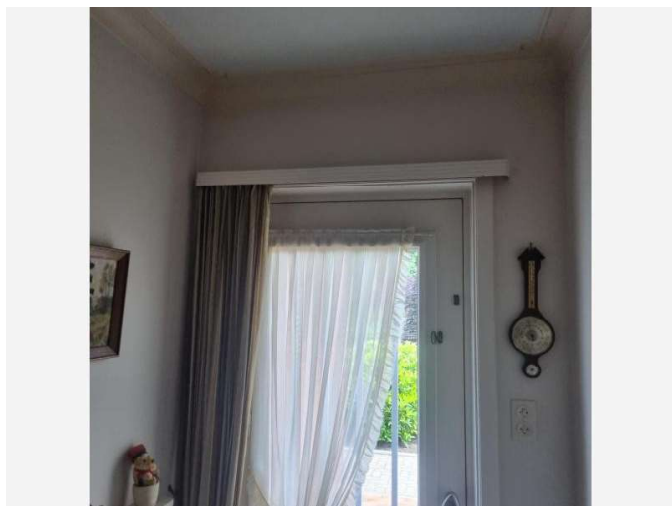
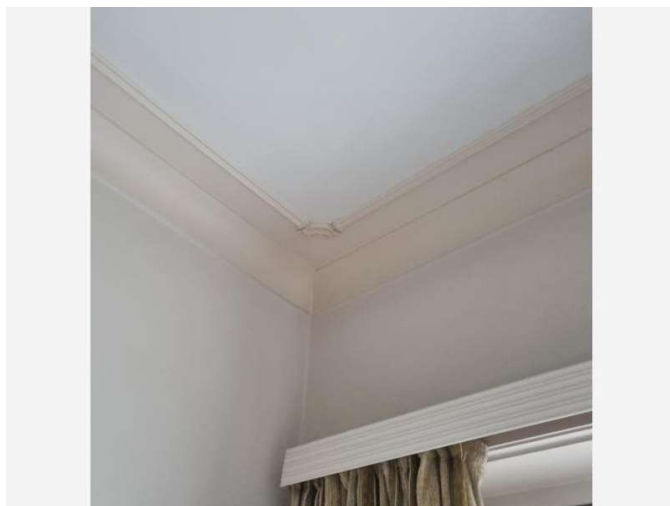
Fiche 18: Pleisterwerk Plafond

Geen asbest

#	Type	Referentie	Resultaat
18.1	Mengmonster	MM02	Geen asbest

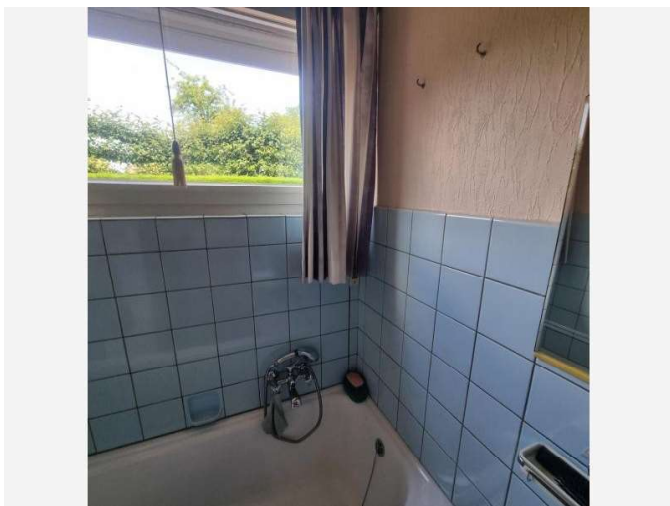
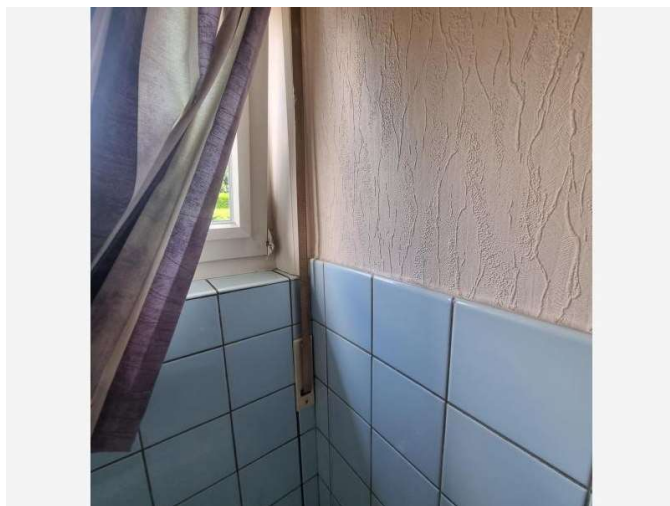
Geen asbest

#	Type	Referentie	Resultaat
19.1	Mengmonster	MM01	Geen asbest
