Asbestinventarisatetest

Beernemstraat 53, 8750 Wingene

Attestnummer : 20241113-000284.000

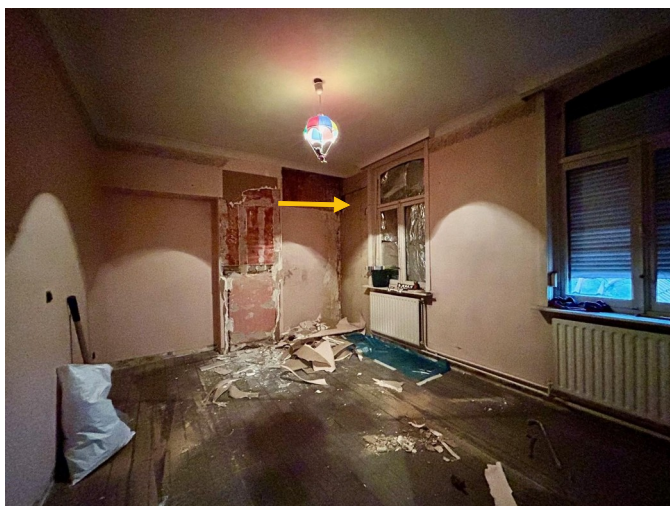
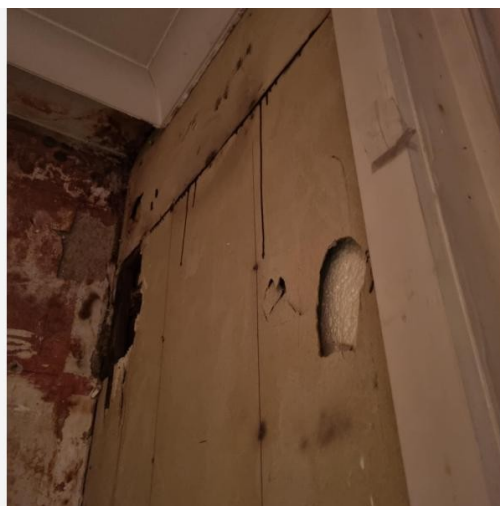
Dringend verwijderen

- Eenvoudige handelingen: enkel door erkend asbestverwijderaar
Doordat er al enkele platen sterk beschadigd zijn. Is het aangeraden om deze laten verwijderen door persoon met kennis van eenvoudige handeling.

Verwijder zeker de sterk beschadigde platen als eerste.

Eindbeoordeling materiaalrisico	Hoog materiaalrisico en/of hoge kans op vezelvrijgave
---------------------------------	---

Gebondenheid	Categorie 1: hechtgebonden in oorsprong
Asbestsoort (vezeltype)	Crocidoliet aanwezig
Asbestconcentratie	Laag (< 50%)
Afschermingsgraad van het gehele materiaal	Geheel of deels (ook) vrij aan de binnenlucht
Toestand van het materiaal	Matig beschadigd, matig verweerd

Beschrijving	Type menuiserie plaat - Binnenwand
Omgeving	Binnen
Primaire drager	Binnenwand
Asbestmateriaal	Plaat, paneel, tablet - Type Menuiserie
Bindmiddel van asbestmateriaal	Cement
Gebondenheid op basis van bindmiddel	Hecht
Hoeveelheid (oppervlakte - dikte - aantal)	<ul style="list-style-type: none">• 29,90 m² - 0,30 cm - 1 stuk
Totaal volume	0,09 m ³
Eenvoudig bereikbaar	Ja
Bevestigingswijze	<ul style="list-style-type: none">• Genageld, geniet
Identificatiemethode	Vaststelling zonder monsternamen
Destructieve handeling voor identificatie	Nee

- Verwijder dit asbestmateriaal zo snel mogelijk. Volg de toestand goed op.

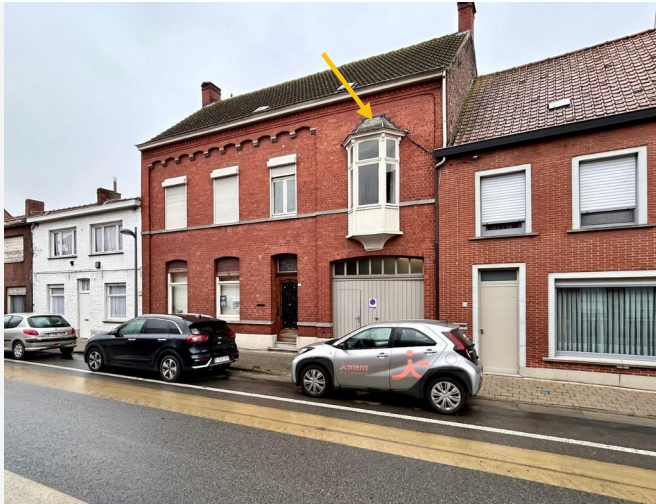
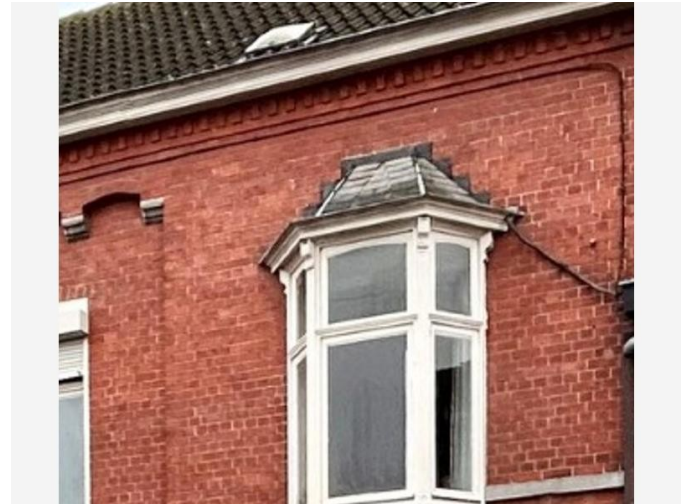
Verwijderen

Eindbeoordeling materiaalrisico	Laag materiaalrisico en/of verlaagde kans op vezelvrijgave
---------------------------------	--

Beschrijving	Lei kappel voorgevel
Omgeving	Buiten
Primaire drager	Wand buitenschil
Asbestmateriaal	Dak- en gevelbekleding - Lei, shingle
Bindmiddel van asbestmateriaal	Cement
Gebondenheid op basis van bindmiddel	Hecht
Hoeveelheid (oppervlakte - aantal)	<ul style="list-style-type: none">• 0,80 m² - 1 stuk
Totale oppervlakte	0,80 m ²
Eenvoudig bereikbaar	Ja
Bevestigingswijze	<ul style="list-style-type: none">• Genageld, geniet
Identificatiemethode	Vaststelling zonder monstername
Destructieve handeling voor identificatie	Nee

- Zorg voor een veilig beheer. Vermijd het beschadigen van het asbestmateriaal. Controleer de toestand jaarlijks op wijzigingen.
- Hemelwater dat afspoelt van asbestcement daken of gevels kan asbestdeeltjes bevatten. Gebruik het enkel voor gesloten circuits (bv. spoelen toiletten). Reinig na het vervangen van het dak of de gevel de dakgoten en regenwaterput of -ton om asbesthoudend sediment of slib te verwijderen

- Eenvoudige handelingen: mag via doe-het-zelf of door werknemer(s) met opleidingsattest eenvoudige handelingen
Indien de nagels verwijderd kunnen worden zonder de leien te beschadigen kan je deze zelf afnemen.

- Eenvoudige handelingen: enkel door erkend asbestverwijderaar
Indien de nagels niet eenvoudig verwijderd kunnen worden, wordt er een aannemer eenvoudige handelingen aangesteld die met geschikt materiaal de leien zorgvuldig kunnen verwijderen met eenvoudige handeling.

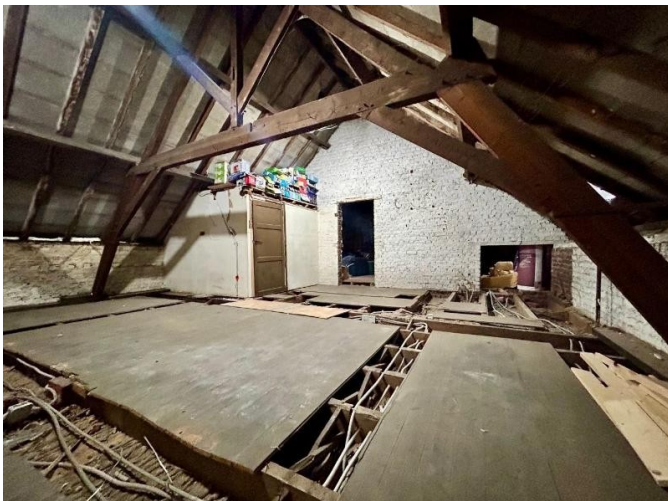
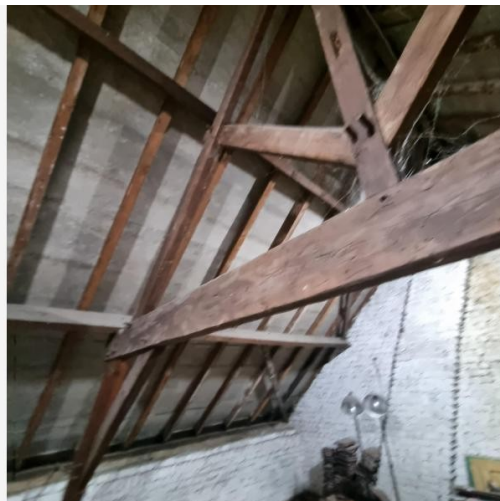
Fiche 3: Onderdak woning - geen staalname - geen stootvaste bescherming

Zorgvuldig beheren

Eindbeoordeling materiaalrisico	Laag materiaalrisico en/of verlaagde kans op vezelvrijgave
---------------------------------	--

Gebondenheid	Categorie 1: hechtgebonden in oorsprong
Asbestsoort (vezeltype)	Crocidoliet aanwezig
Asbestconcentratie	Laag (< 50%)
Afschermingsgraad van het gehele materiaal	Geheel of deels (ook) vrij aan de binnenlucht
Toestand van het materiaal	Onbeschadigd, niet verweerd

- Zorg voor een veilig beheer en verwijder dit asbestmateriaal wanneer het bij werken eenvoudig bereikbaar wordt. Controleer de toestand jaarlijks op wijzigingen.

- Eenvoudige handelingen: enkel door erkend asbestverwijderaar
Doordat de dakpannen verwijderd moeten worden en de platen genageld zijn aan de constructie kan er best gekozen worden om een aannemer eenvoudige handelingen aan te stellen. De aannemer heeft de nodige kennis om het onderdak te verwijderen zonder de platen te breken, zodat er geen gevaarlijke stofdeeltjes kunnen vrijkomen. Lees zorgvuldig het asbestattest die ook verder advies heeft rond verwijdering.

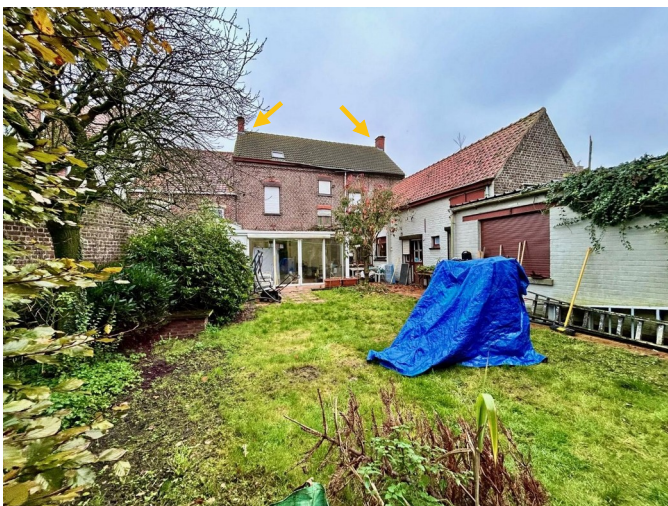
Tijdelijke beperking

Reden: Het te onderzoeken materiaal situeert zich hoger dan 3,50 m te rekenen vanaf een veilige ondergrond

Uitleg van de asbestdeskundige: Het schoorsteen rookgaskanaal is niet te beoordelen. Aan de binnenzijde is de kachel aangesloten. Aan de buitenzijde is het hoger dan 3,5 meter om de schoorsteen te inspecteren. Het is niet zichtbaar of er een asbestverdachte rookgaskanaal aanwezig is in de schoorsteen.

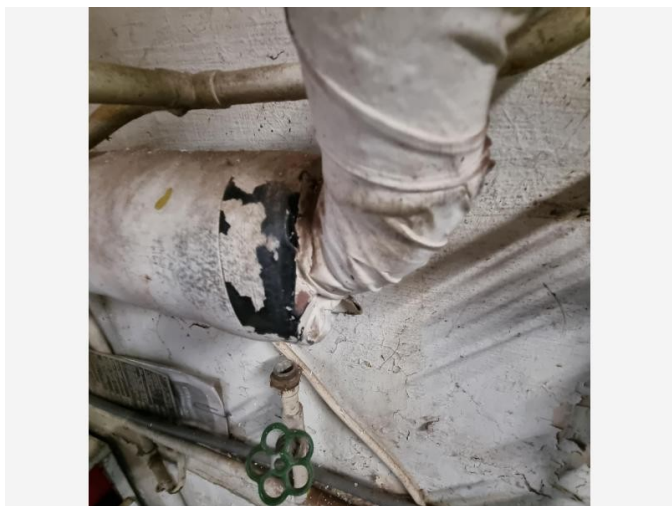
rond de buizen van cv ketel zit er mousse, er is geen kalk of ander verdachtmateriaal gebruikt.

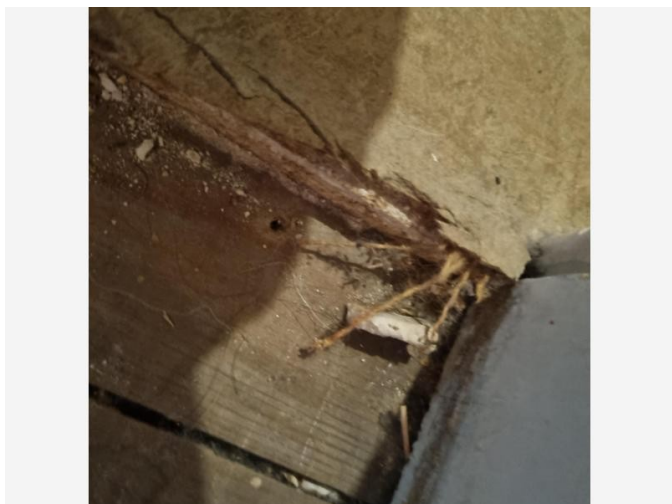
Het vloerzeil die aanwezig is niet asbestverdacht. Er is touw aan de onderzijde aanwezig.

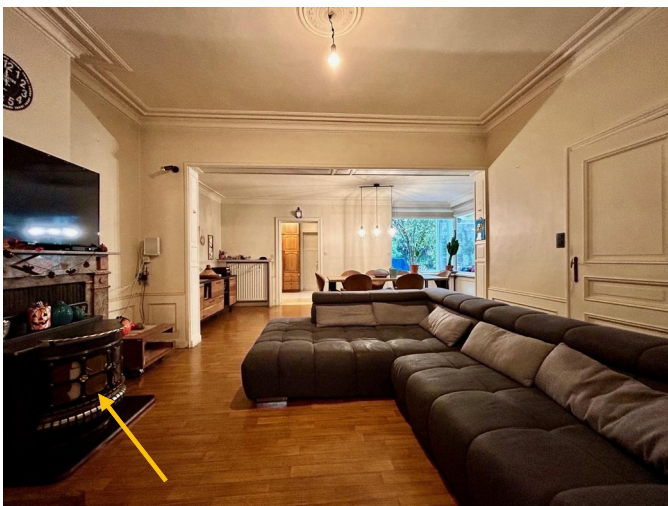
De kachel kon niet verder worden onderzocht aan de binnenzijde. Er kunnen nog materialen in de kachel aanwezig die niet zichtbaar zijn tijdens het plaatsbezoek.

Bij het verwijderen van de kachel moet er aandacht worden besteed aan het touw die mogelijk aanwezig is bij de kachel. Het touw is niet zichtbaar tijdens de inspectie maar dit behoort tot destructief onderzoek die niet noodzakelijk is voor dit attest. Het touw van de kachel kan mogelijk asbestverdacht zijn.

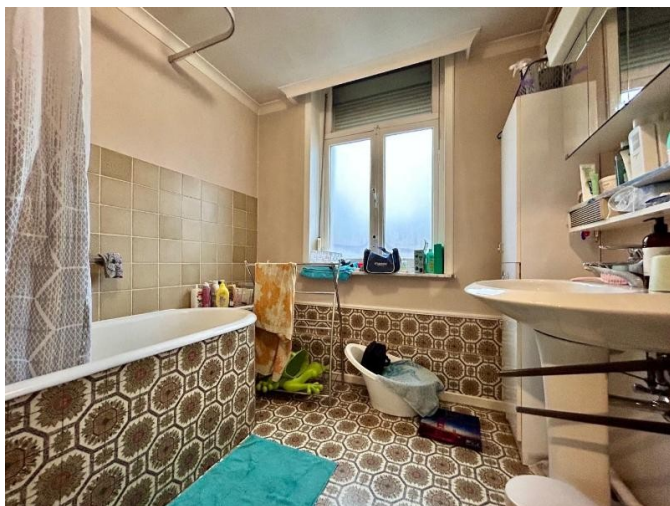
De tegels konden niet verder onderzocht worden naar verlijming van de tegel. Dit behoort tot destructief onderzoek en dit is niet noodzakelijk voor dit attest. Bij het verwijderen van de tegels moet er aandacht worden gegeven dat er mogelijks asbestverdacht lijm werd gebruikt voor de bevestiging.

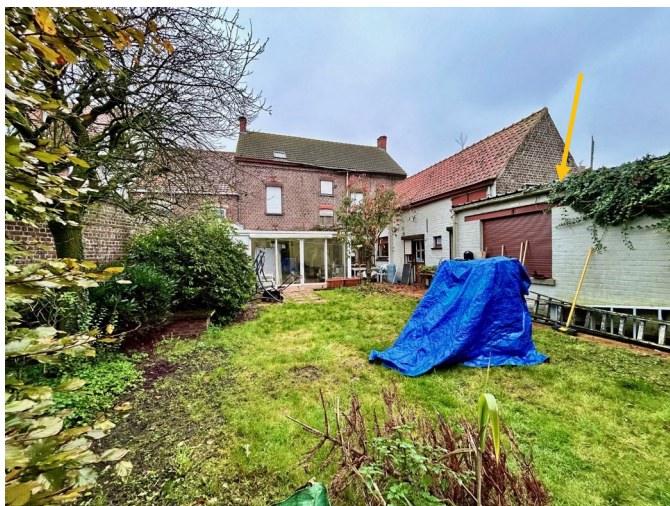
Er is metalen dakbekking aanwezig, deze is niet asbestverdacht.

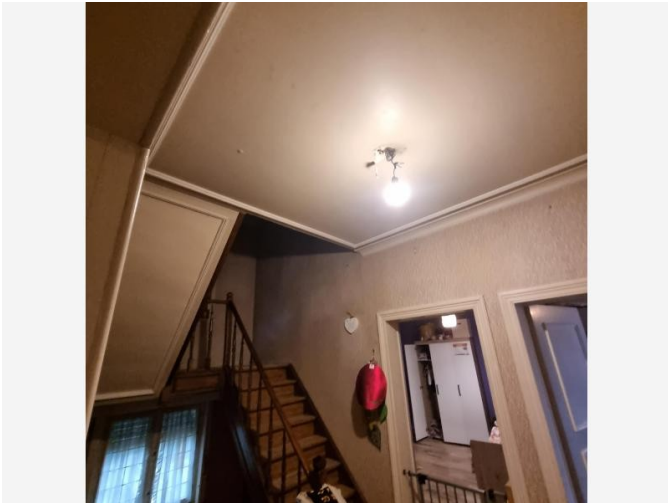
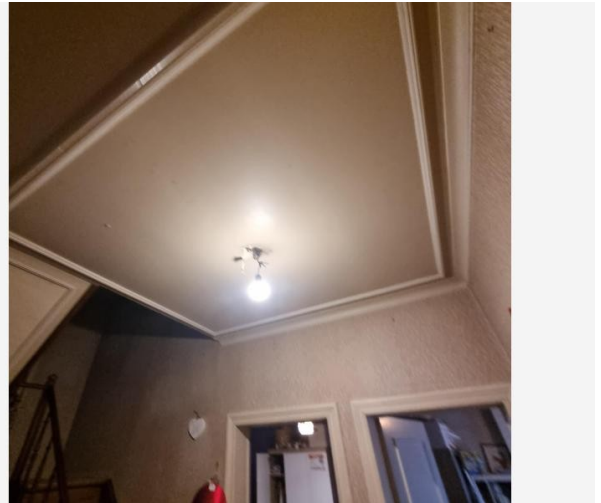
Geen asbest

#	Type	Referentie	Resultaat
11.1	Mengmonster	MM02	Geen asbest

Beschrijving	Pleisterwerk Plafond
Omgeving	Binnen
Primaire drager	Plafond
Bindmiddel van materiaal	Gips - kalk
Gebondenheid op basis van bindmiddel	Niet-hechtgebonden
Hoeveelheid (oppervlakte - dikte - aantal)	• 191,00 m ² - 0,50 cm - 1 stuk
Totaal volume	0,955 m ³
Identificatiemethode	Vaststelling met monstername
Destructieve handeling voor identificatie	Nee
Opmerking	Hal: pleisterwerk aanwezig - staalname in de hal 1ste verdiep bij lichtpunt verblijfsruimte: pleisterwerk aanwezig - staalname in de leefruimte natte ruimte: pleisterwerk aanwezig in de keuken - staalname in de keuken Stooklokaal: geen pleisterwerk aanwezig in de garage - geen staalname

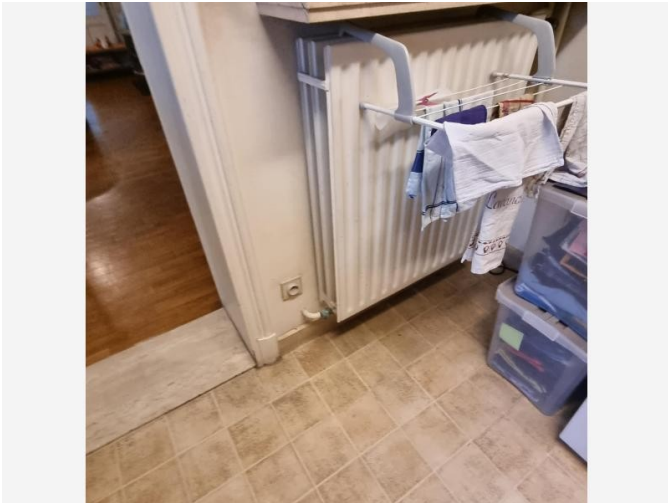
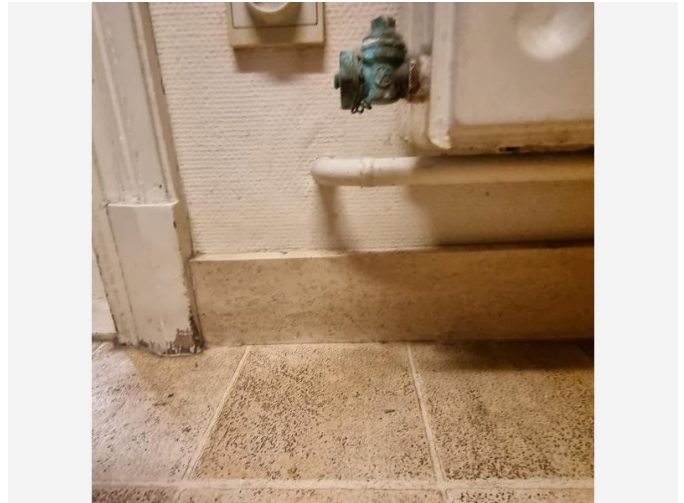
Geen asbest

#	Type	Referentie	Resultaat
12.1	Mengmonster	MM01	Geen asbest

Beschrijving	Pleisterwerk Muur
Omgeving	Binnen
Primaire drager	Binnenwand
Bindmiddel van materiaal	Gips - kalk
Gebondenheid op basis van bindmiddel	Niet-hechtgebonden
Hoeveelheid (oppervlakte - dikte - aantal)	• 490,19 m ² - 0,50 cm - 1 stuk
Totaal volume	2,451 m ³
Identificatiemethode	Vaststelling met monstername
Destructieve handeling voor identificatie	Nee
Opmerking	Hal: pleisterwerk aanwezig - staalname bij kelderdeur verblijfsruimte: pleisterwerk aanwezig - staalname in de slaapkamer voorzijde 1ste verdiep natte ruimte: pleisterwerk aanwezig in de keuken - staalname in de keuken bij radiator Stooklokaal: aanwezig in de garage - staalname uitgevoerd
